## **Travail de Fin d'Etudes : Examen des conditions d'exploitation d'un drone non professionnel en diagnostic de bâtiment**

# I. Échantillonnage

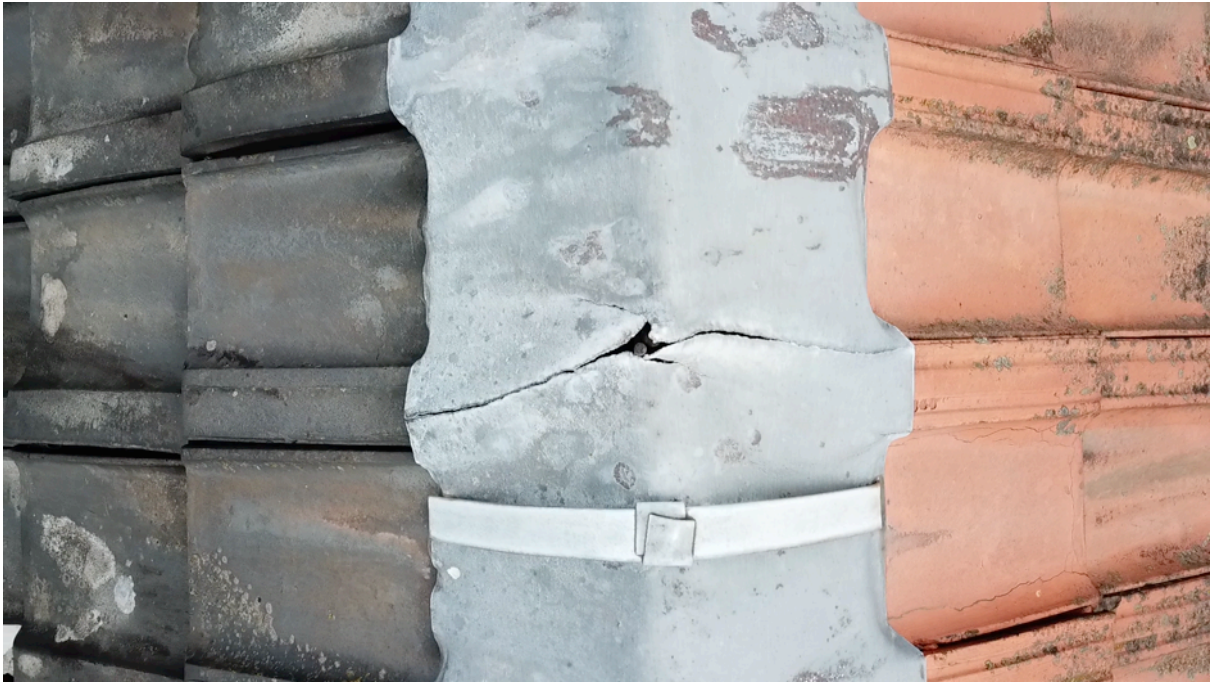
*Fig. 7. Fissure dans le plomb du faite du bâtiment haut.*

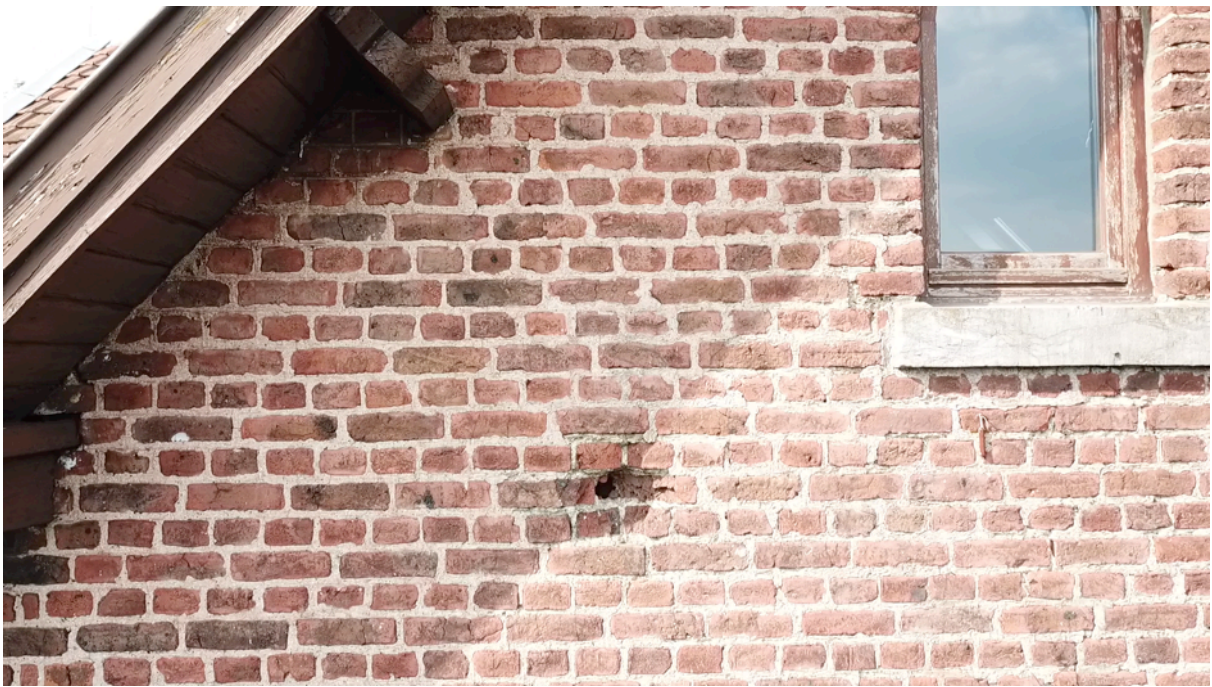
*Fig. 28. Impact d'artillerie éloigné mur sud.*

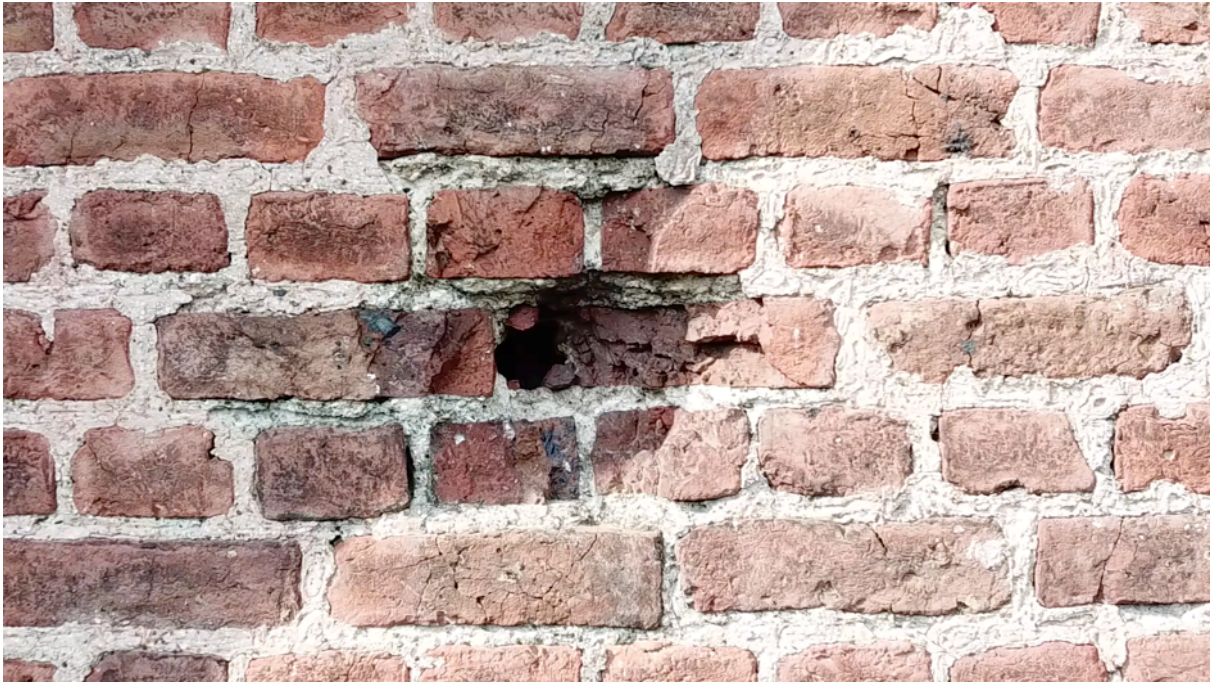
*Fig. 29. Impact d'artillerie rapproché mur sud.*

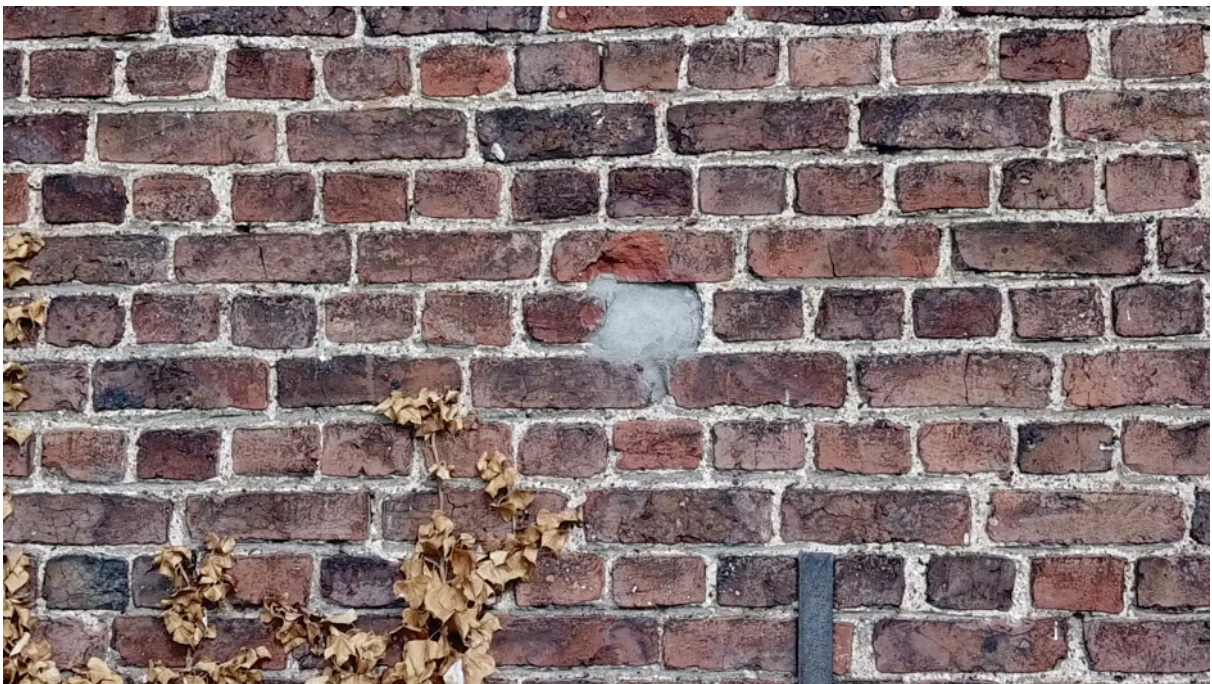
*Fig. 30. Percement colmaté mur ouest.*

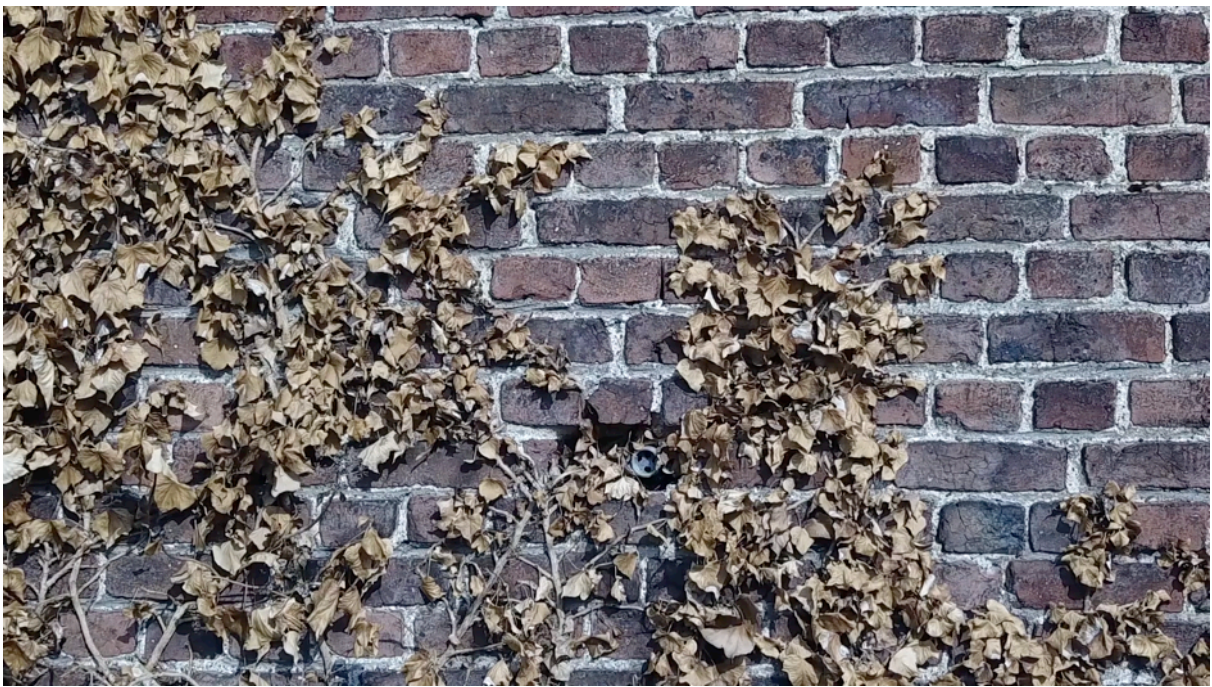
*Fig. 32. Percement dans les lierres mur ouest.*
