Mémoire de fin d'études : "Trois moulins, trois destins. Le moulin banal de Fallais. Enjeux et réhabilitation d'un bâti rural."

Trois moulins, trois destins.

Le moulin banal de Fallais. Enjeux et réhabilitation d'un bâti rural.

Travail de fin d'études présenté par Jean-Robin Verhaegen en vue de l'obtention du grade de Master en Architecture.

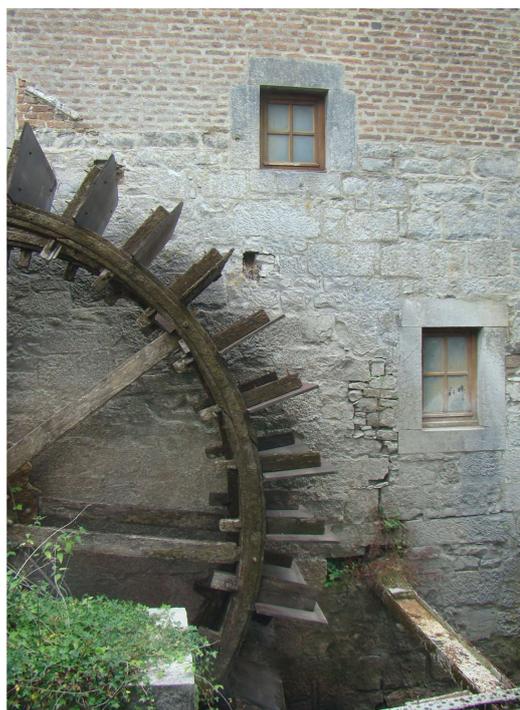
Fig 71 : Photographie personnelle des fissurations dans le soubassement

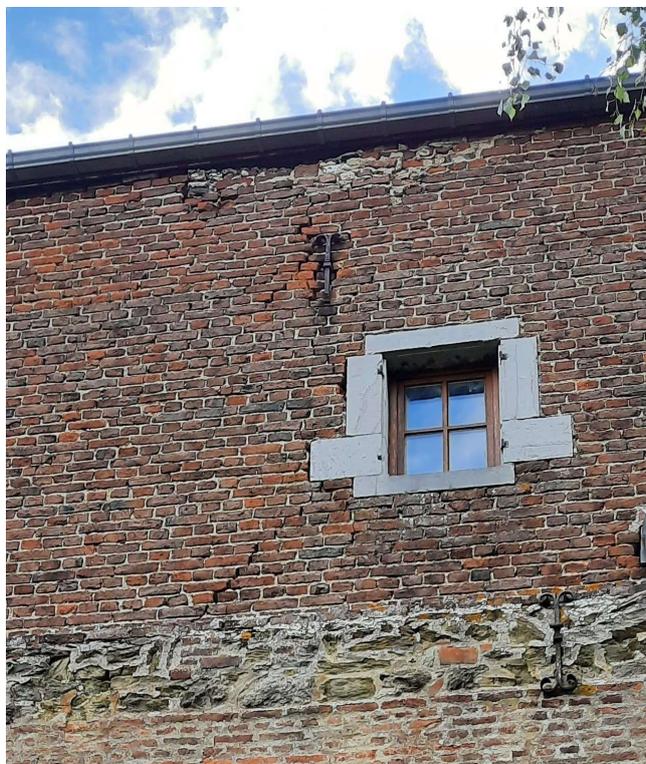
Fig 72 : Photographie personnelle des fissurations de l'exhaussement

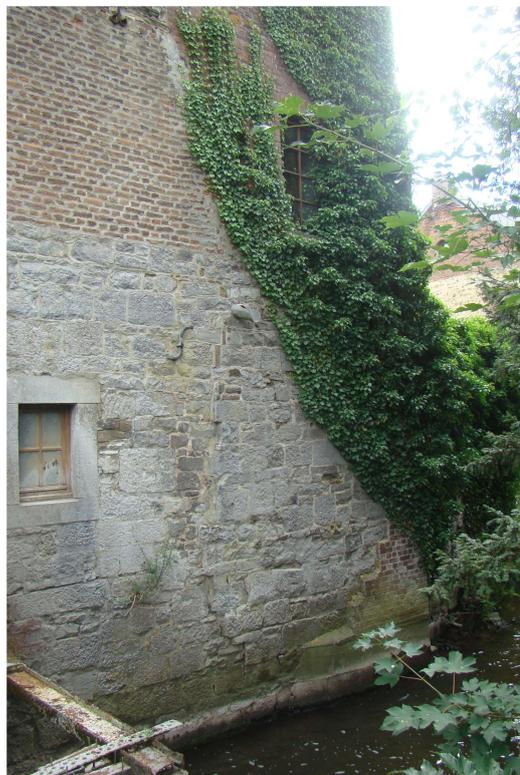
Fig 73 : Photographie personnelle de la végétation

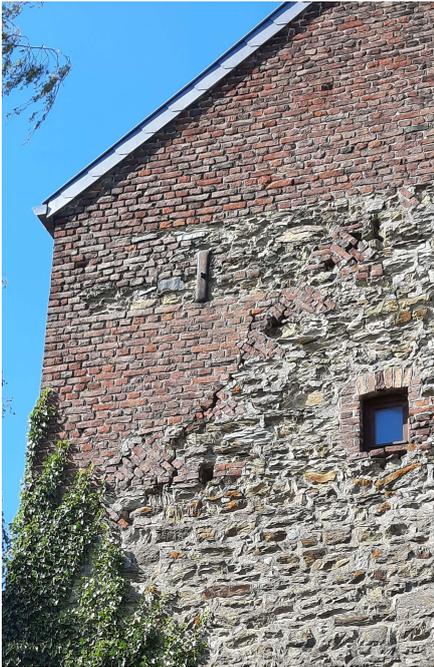
Fig 74 :Photographie personnelle
Fissure importante côté Ouest
tendant à penser à un glissement

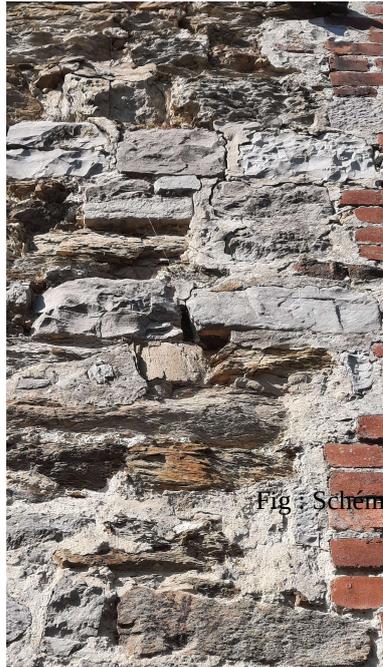
Fig 75 : Photographie personnelle
de joints fissurés

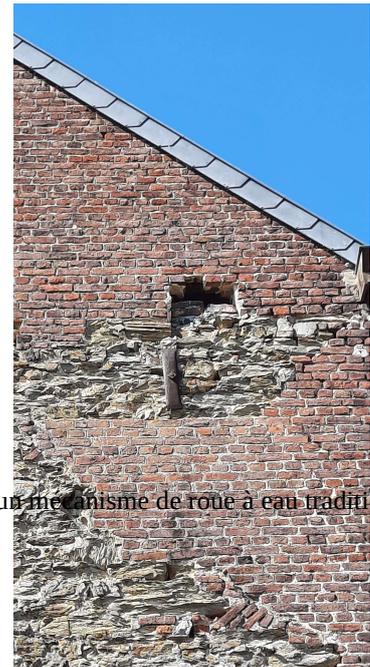
Fig 76 : Photographie personnelle
de briques manquantes

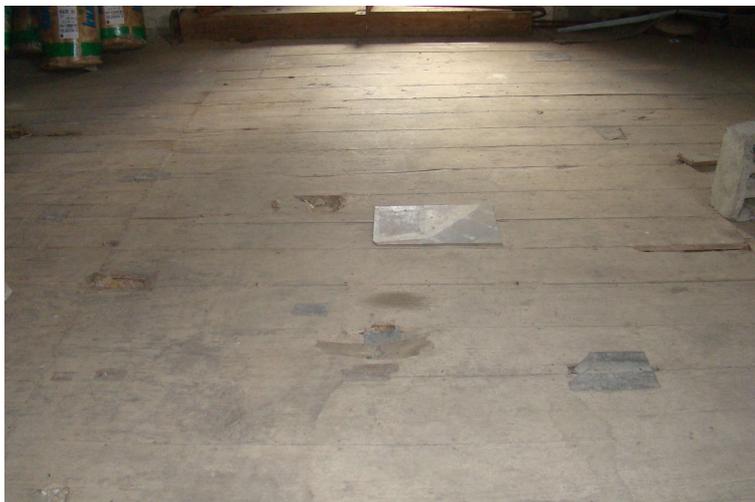
Fig 78 : Photographie personnelle des détériorations observées au niveau des planchers

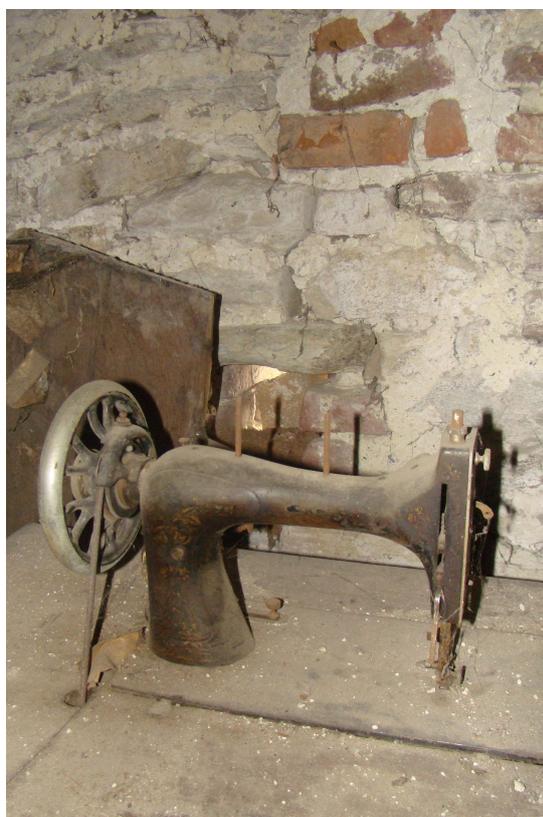
Fig 79 : Photographie personnelle des détériorations observées au niveau des murs

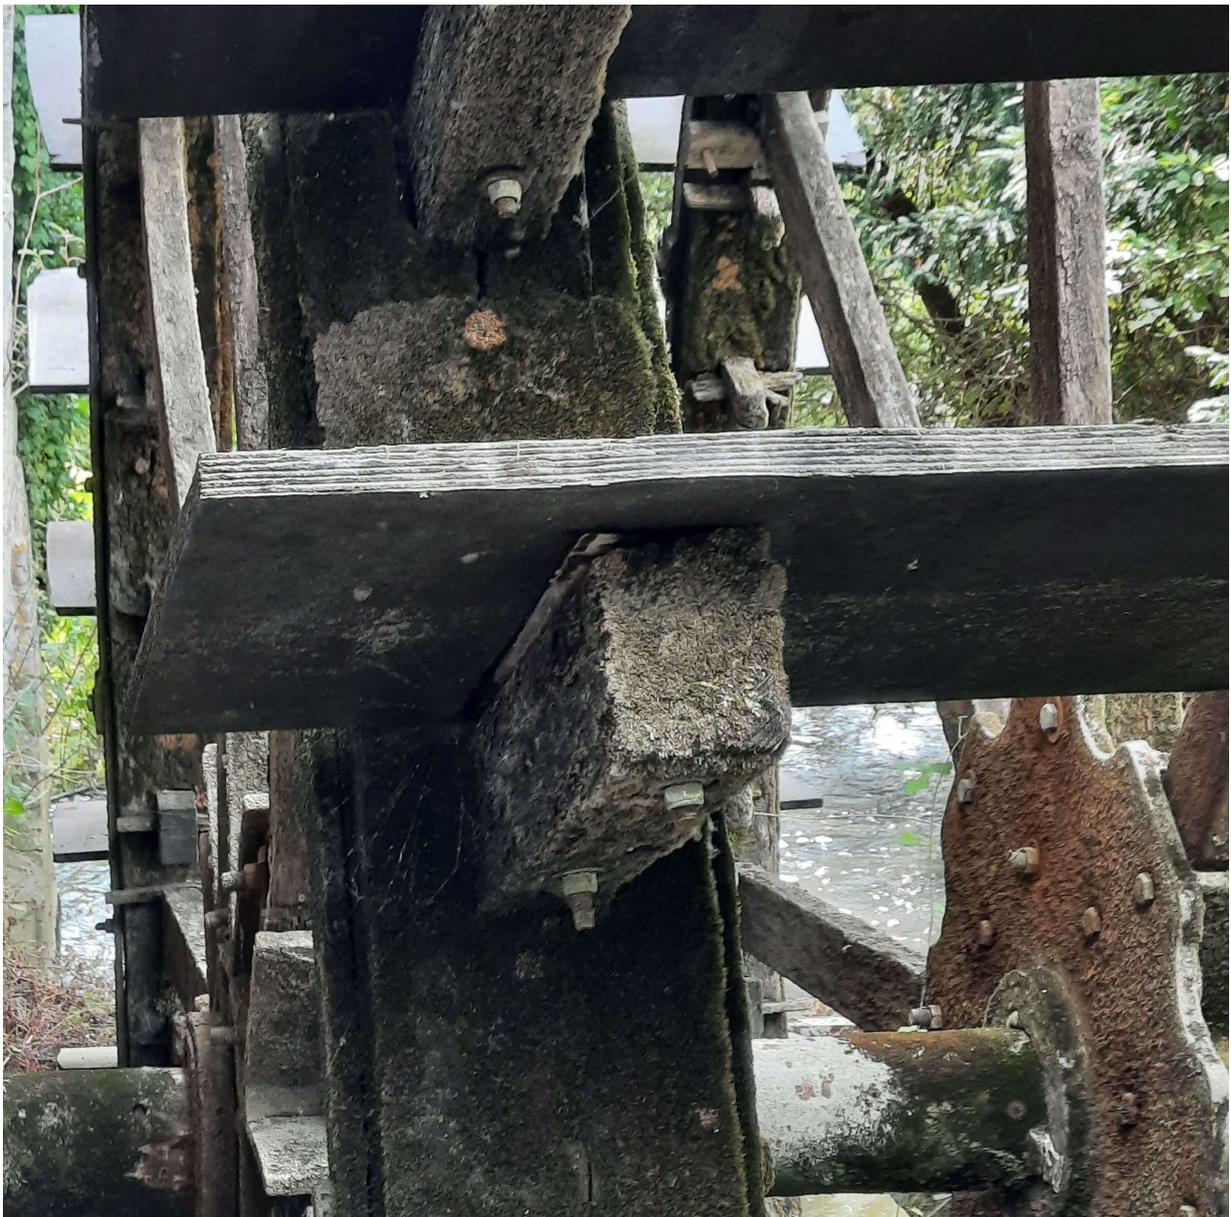
Fig 80 : Photographie personnelle mettant en avant les divers détériorations que nous retrouvons sur la roue et son axe : La mousse tend à se développer sur les éléments en bois comme les pales.
L'axe de la roue est rongé par la rouille.

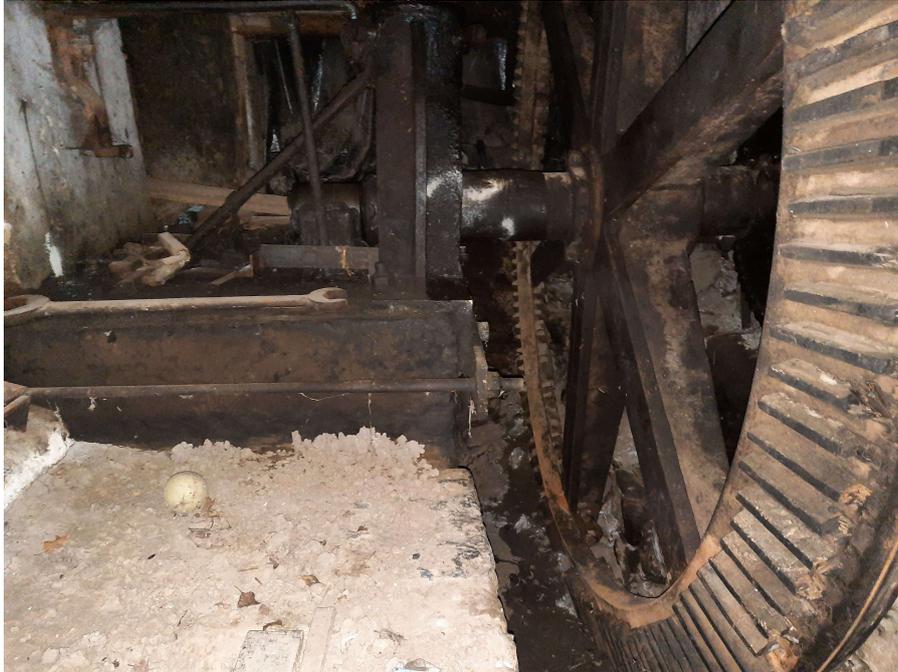
Fig 81 : Photographie personnelle des détériorations du mécanisme. Ici, les dents (alluchons) du rouet sont abîmées

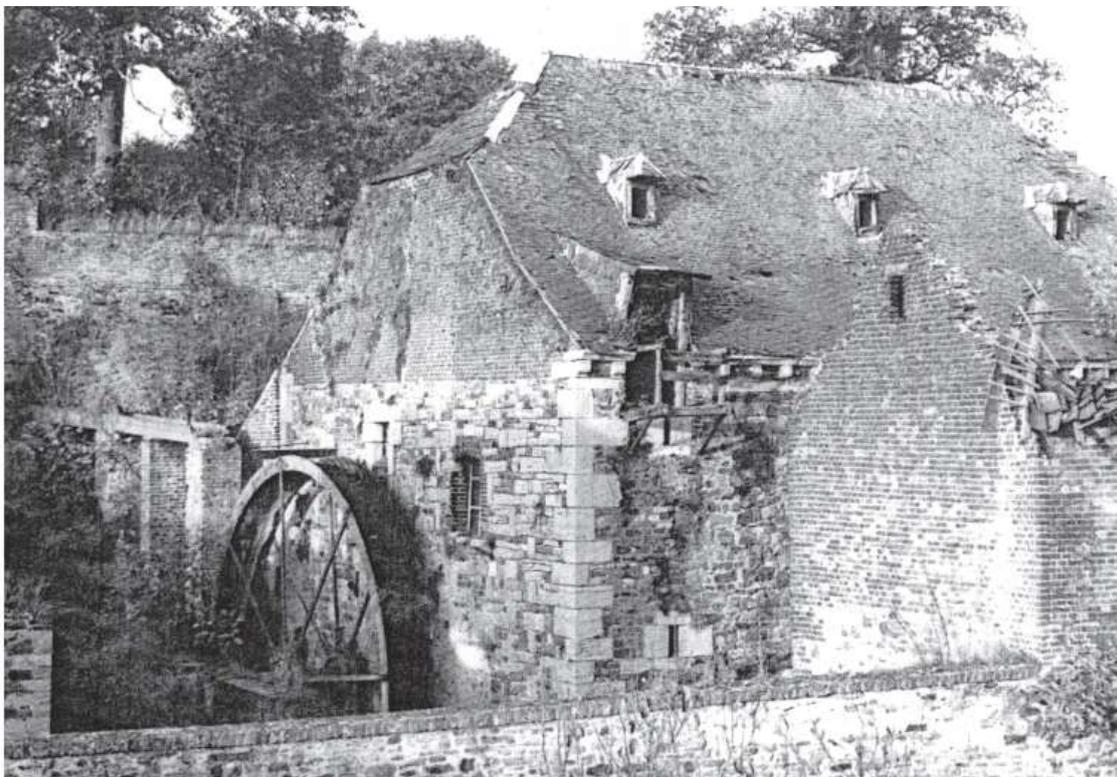
Fig.124 : Photographie ancienne mettant en avant les détériorations de la façade Ouest partagée par Binarío architectes (s.d.)

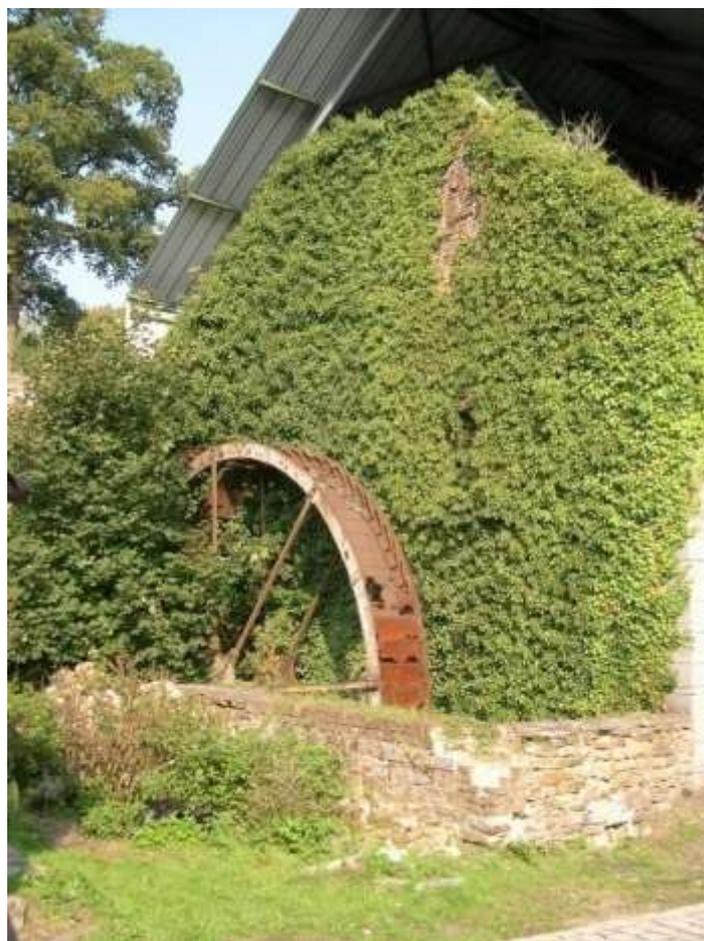
Fig.125 : Photographie de la façade Ouest mettant en avant la prolifération de la végétation, tirée du travail réalisé par S-PASS Territoires (s.d.)

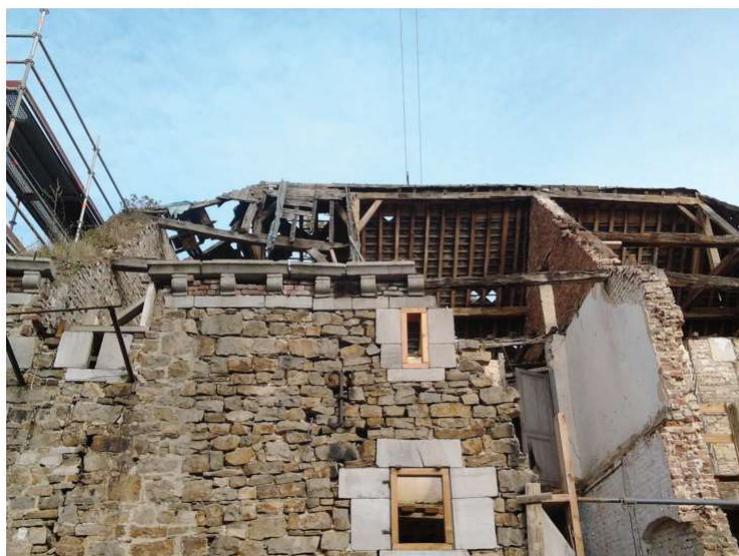
Fig.127 : Photographie de la toiture endommagée partagée par Binario architectes (s.d.)

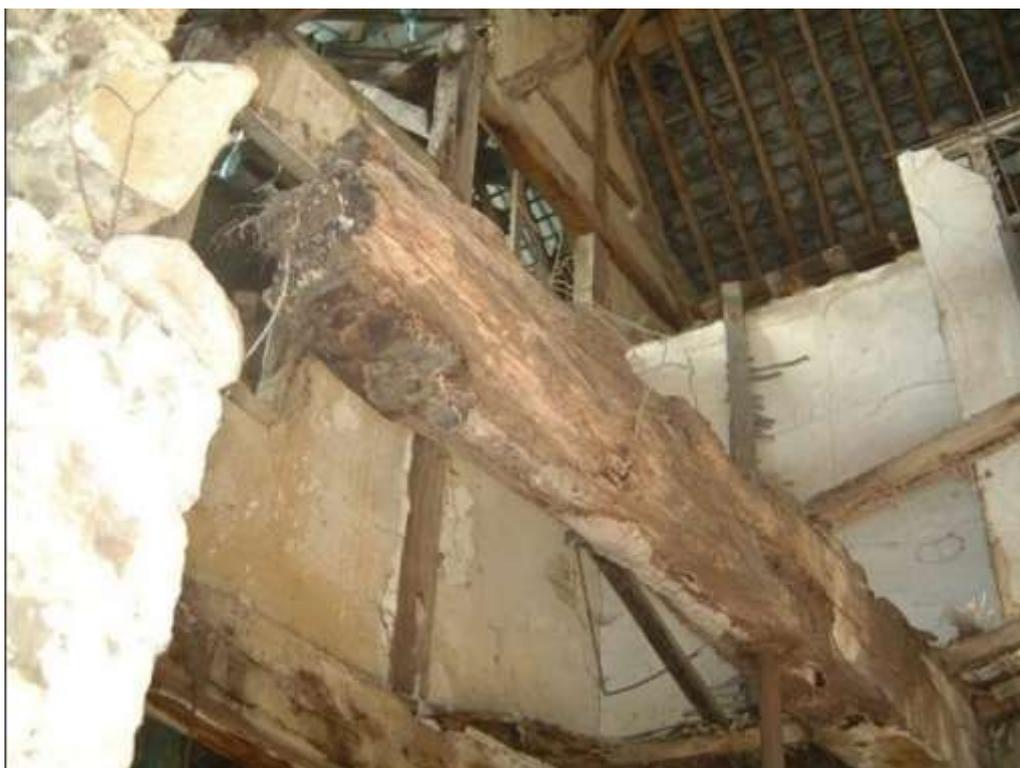
Fig.128 : Photographie intérieure côté logis mettant en avant la détériorations des menuiseries tiré du document réalisée par S-PASS Territoires (s.d.)
