**Travail de fin d'études / Projet de fin d'études : Architecture scolaire et Autisme  
: Étude de l'adaptation des structures scolaires existantes en réponse aux  
besoins des enfants présentant un trouble du spectre de l'autisme.**

## GRILLE D'OBSERVATION VISITE

| Nom de l'établissement : | La Colline de l'Eveil |

| Nom de l'établissement : | Ecole spécialisée Saint-Joseph |

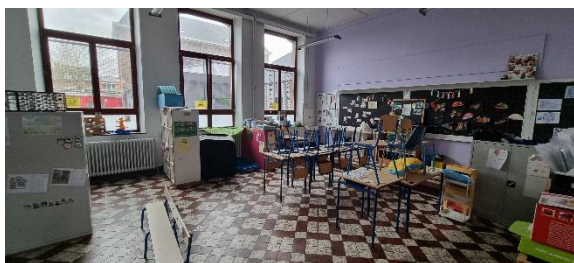
| Lieux majeurs de problème<br>+ Stratégies développées | <ul style="list-style-type: none"> <li>- Une classe du rez-de-chaussée est signalée comme particulièrement sensible au bruit : le sol en carrelage et la grande hauteur sous plafond (identique dans toutes les salles du RDC) accentuent cette perception.</li> <li>- Des tapis avaient été installés mais ont dû être retirés car jugés dangereux pour les enfants.</li> <li>- Mise à disposition permanente de casques anti-bruit.</li> </ul> |

*Classe avec les problèmes acoustiques*

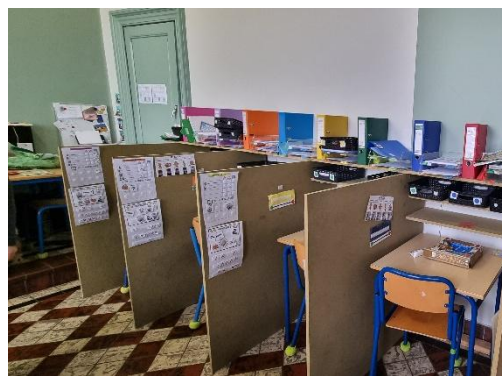
| <b>Adaptations dans l'existant</b> <ul style="list-style-type: none"> <li>- Panneaux ajoutés ?</li> <li>- Rideaux lourds ?</li> <li>- Patins/Balles sous les chaises ?</li> </ul> | <ul style="list-style-type: none"> <li>- Des tapis ont été ajoutés.</li> <li>- Les rideaux ont été retirés (non conformes aux normes), bien qu'ils servaient à réguler l'éclairage naturel.</li> <li>- Des balles de tennis sont placées sous les chaises dans certaines classes à l'étage, notamment celles avec un sol en carrelage.</li> </ul> |

*Balles de tennis sous les chaises*

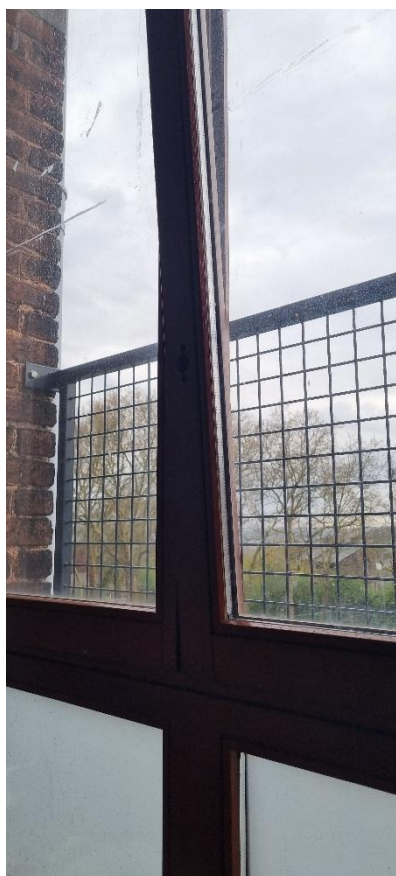
Baies sans poignées, à l'étage. Présence d'une « demie » grille en second plan/

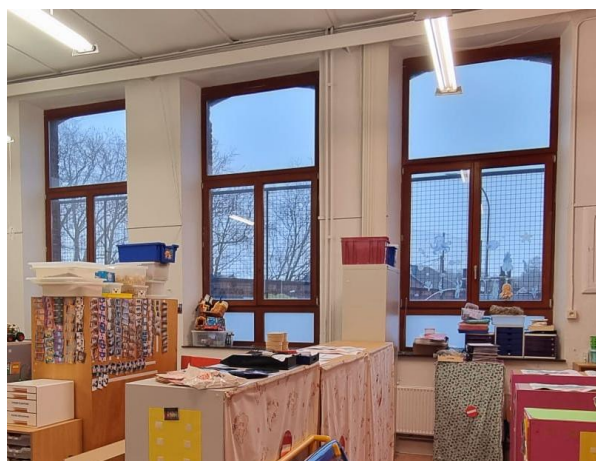
| Autres observations | <ul style="list-style-type: none"> <li>Au rez-de-chaussée, des grilles ont été installées derrière les fenêtres ; la raison n'est pas connue.</li> <li>Dans certaines classes à l'étage, des grilles sont également présentes.</li> <li>Les fenêtres ne disposent pas de systèmes d'ouverture sécurisés ; dans certaines classes jugées « problématiques », les poignées ont été retirées.</li> </ul> |

Grilles présentes derrière certaines fenêtres

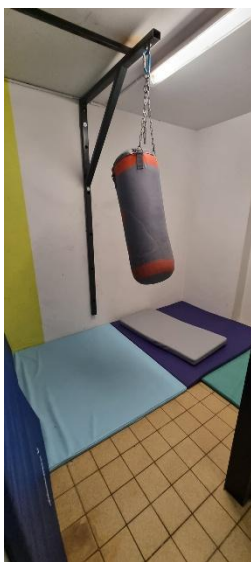
SAS de décompression

| Lieux majeurs de problème + Stratégies développées | <ul style="list-style-type: none"> <li>• Problème majeur : odeurs persistantes à proximité du SAS de décompression. <ul style="list-style-type: none"> <li>◊ Le SAS est situé juste à côté des toilettes de l'étage, dans le même espace tampon.</li> <li>◊ Des odeurs sont ressenties en permanence et gênent l'usage du SAS. <ul style="list-style-type: none"> <li>➔ Aucune stratégie développée à ce jour.</li> </ul> </li> </ul> </li> </ul> |

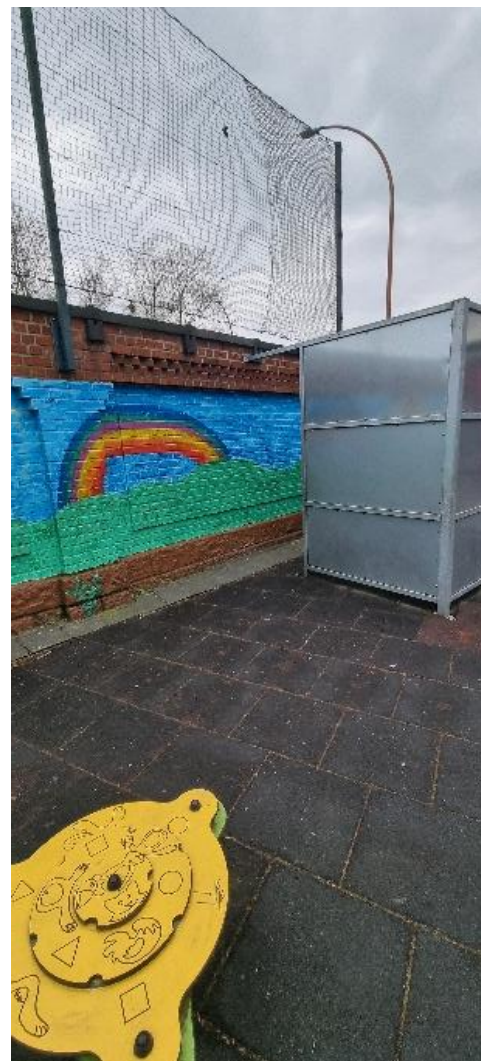
| Lieux majeurs de problème<br>+ Stratégies développées | Problème majeur : le SAS de décompression extérieur.<br><ul style="list-style-type: none"> <li>◇ Le punching-ball est accroché au centre du SAS.</li> <li>◇ Les parois étant en métal, le choc entre les deux éléments génère un bruit trop important, rendant l'usage du SAS difficile. → Aucune stratégie développée pour l'instant.</li> </ul> |

*SAS de décompression extérieur*

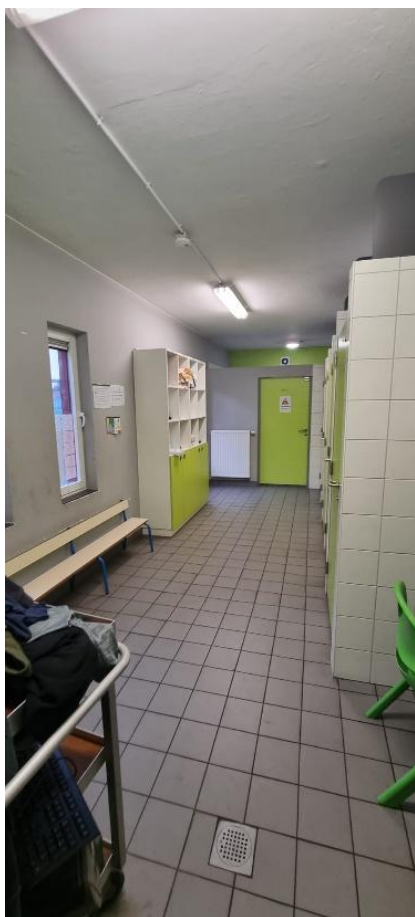
| <b>Adaptations dans l'existant</b><br>- Zones particulières ? | <ul style="list-style-type: none"> <li>• Les toilettes du RDC étant éloignées des salles de classe, cela pose un problème d'autonomie, particulièrement pour la classe maternelle.<br/> ➔ Une solution de « petits pots » dans le couloir a été mise en place pour l'apprentissage des plus petits.</li> <li>• Aucune autre adaptation notable, hormis l'intervention d'un éducateur ou de la puéricultrice lorsque nécessaire.</li> </ul> |
| Lieux majeurs de problème<br>+ Stratégies développées | <ul style="list-style-type: none"> <li>• Problème principal : manque d'autonomie des enfants pour accéder aux toilettes. <ul style="list-style-type: none"> <li>◊ Pour les plus petits : utilisation des petits pots dans le couloir.</li> <li>◊ Pour les plus grands : accompagnement par un adulte ou supervision à distance.</li> </ul> </li> </ul> |

*Toilettes de l'école du RDC*

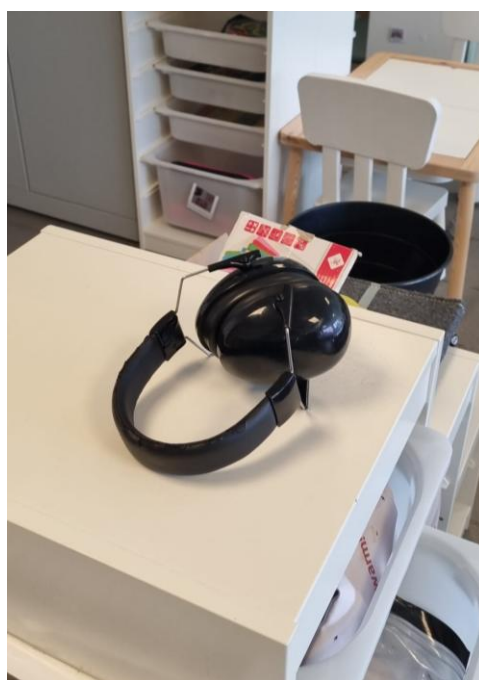
| Lieux majeurs de problème<br>+ Stratégies développées | <ul style="list-style-type: none"> <li>• Les espaces de circulation (couloirs, cage d'escalier) constituent les principaux lieux problématiques.</li> <li>• Aucune stratégie spécifique n'a été mise en place.</li> </ul> |

Casque mis à disposition des enfants

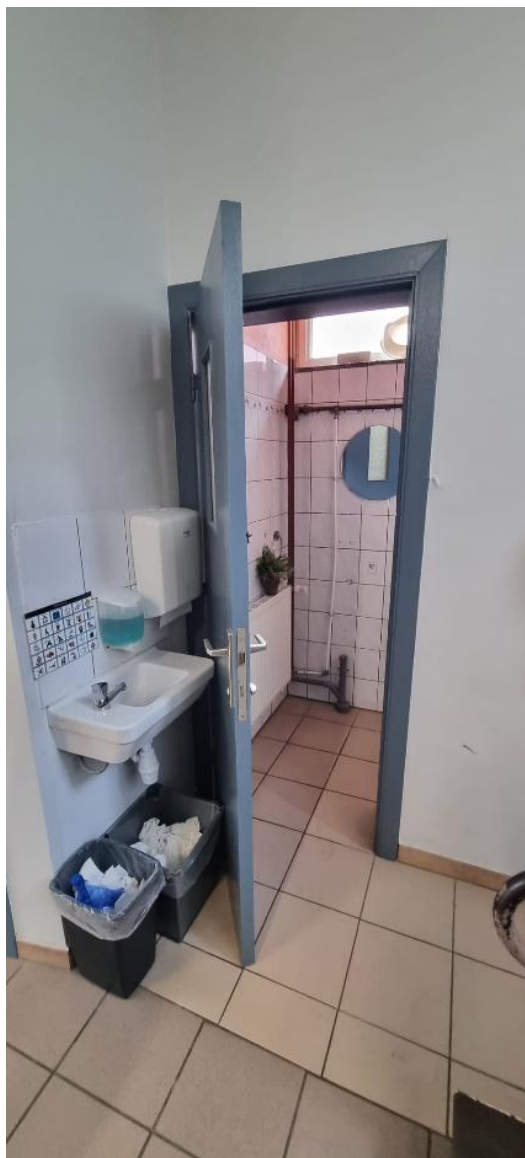
| Lieux majeurs de problème<br>+ Stratégies développées | <ul style="list-style-type: none"> <li>• Problème identifié : odeurs provenant des toilettes du bas.</li> </ul> |
| Autres observations | <ul style="list-style-type: none"> <li>• Manque d'intimité pour les enfants utilisant les toilettes du RDC, celles-ci donnant directement sur l'entrée de l'école.</li> </ul> |

*Toilettes du RDC*
