## **Travail de Fin d'Etudes : Examen des conditions d'exploitation d'un drone non professionnel en diagnostic de bâtiment**

# I. Échantillonnage

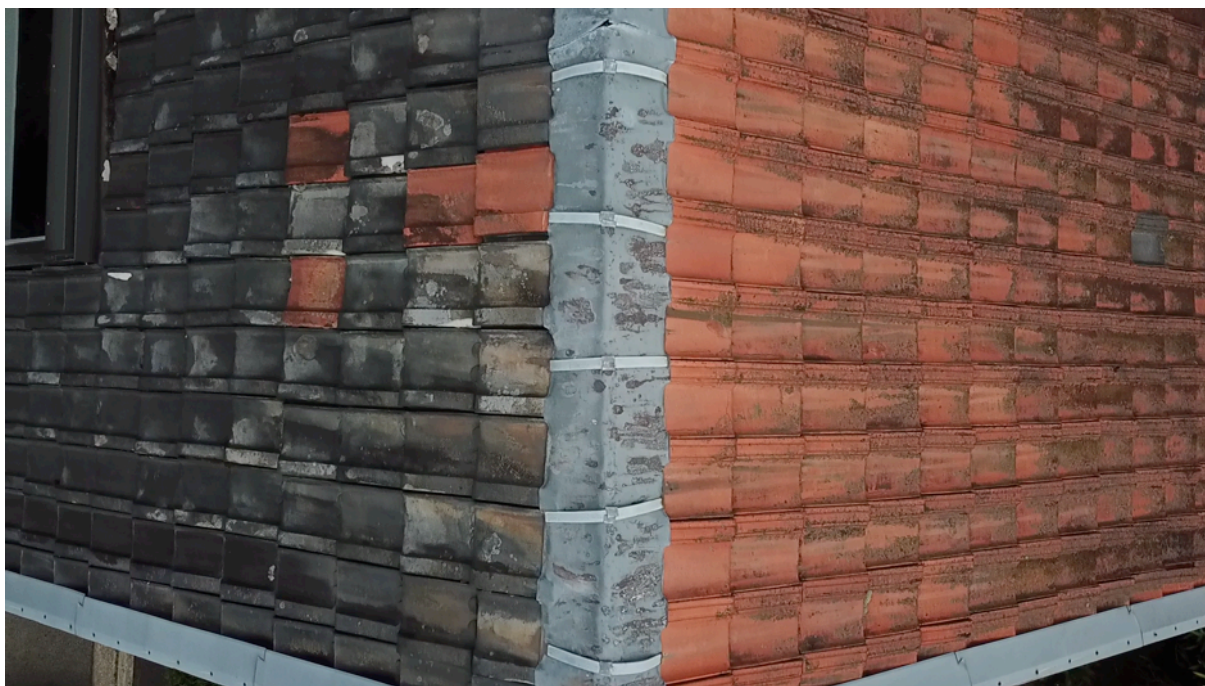
*Fig. 7. Fissure dans le plomb du faite du bâtiment haut.*

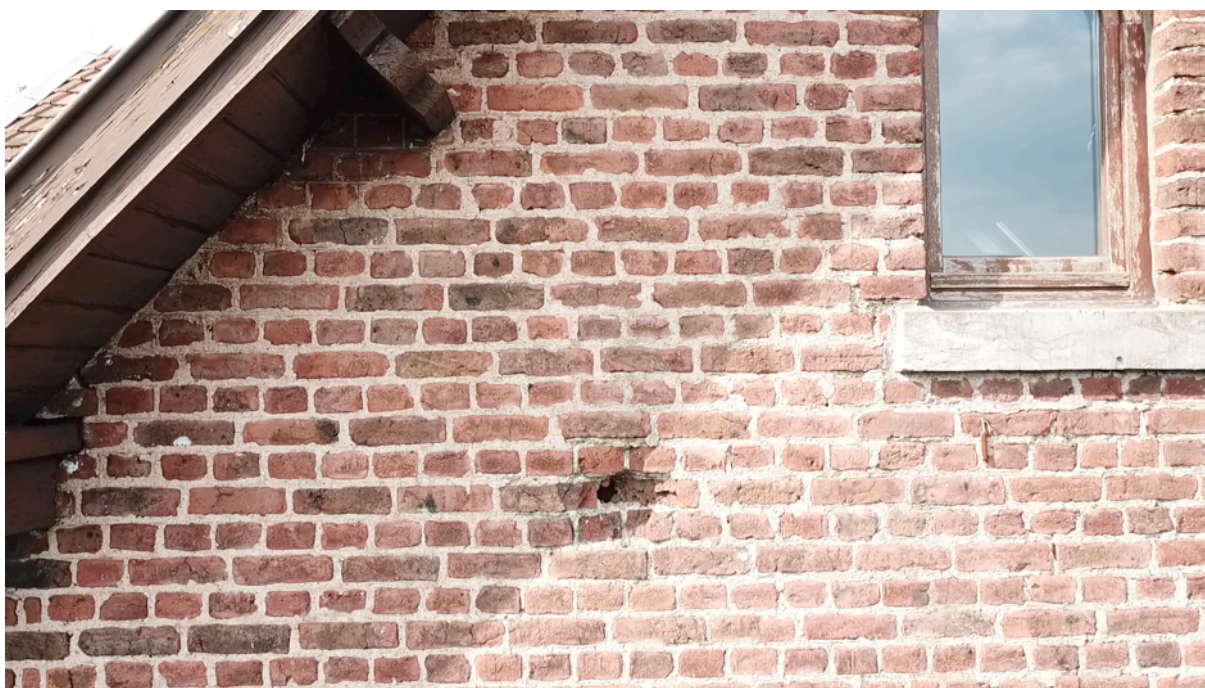
*Fig. 29. Impact d'artillerie rapproché mur sud.*

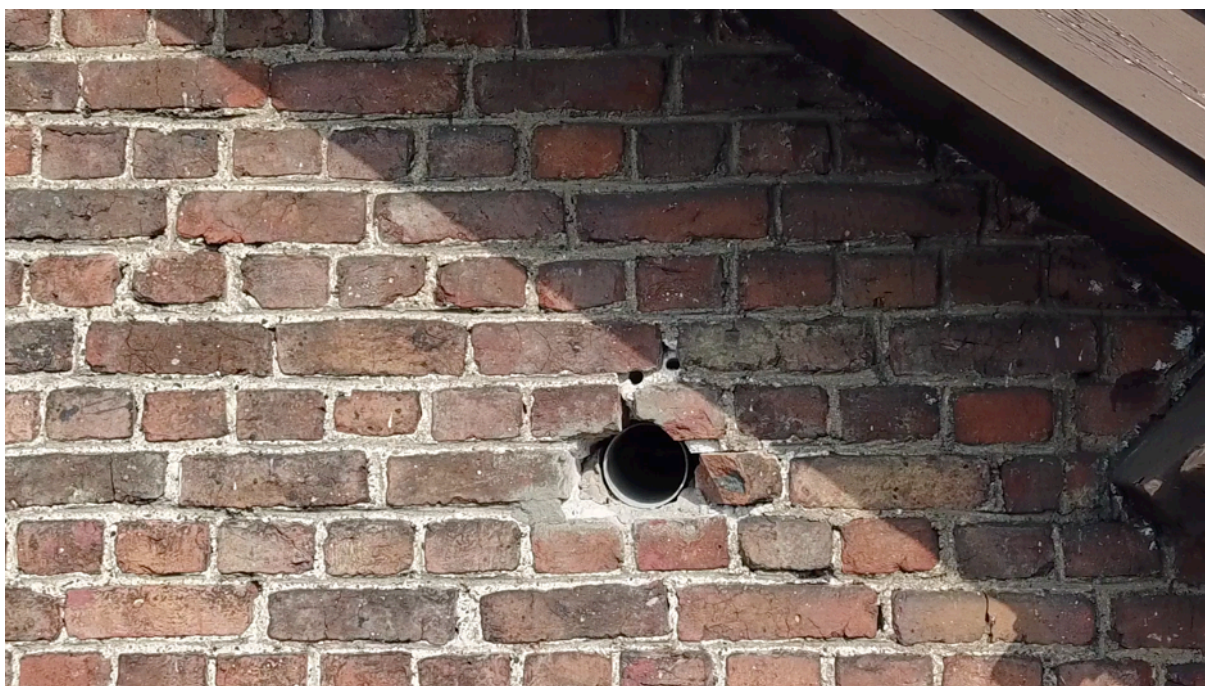
*Fig. 32. Percement dans les lierres mur ouest.*
