REQUALIFICATION DE LA CITE DE DROIXHE :
QUEL AVENIR POUR LES EQUIPEMENTS DU QUARTIER ?
ETUDE DE CAS SUR L'ECOLE FONDAMENTALE COMMUNALE

Travail de fin d'études présenté par Margaux Delhez
en vue de l'obtention du grade de Master en Architecture

3. CAS D'ETUDE : L'ECOLE FONDAMENTALE COMMUNALE DE DROIXHE

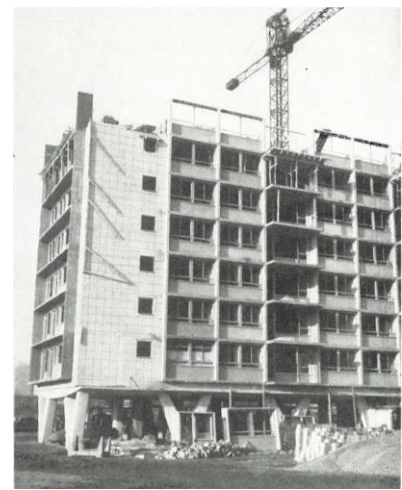
Figure 8 : Montage des façades des immeubles du secteur Truffaut.

Les immeubles de la plaine de Droixhe présentent plusieurs caractéristiques aussi bien techniques qu'esthétiques régulièrement qualifiées de remarquables pour l'époque. En effet, les façades des immeubles font partie des innovations du quartier. Celles-ci sont constituées de panneaux préfabriqués en béton armé. Les panneaux sont dimensionnés pour correspondre aux travées de la structure, soit 3,70 m ou 4,30 m sur 2,79 m qui correspond à la hauteur d'un étage.¹⁶ Les vitrages fixes sont dépourvus de châssis et directement intégrés dans les panneaux. Les ouvrants sont quant à eux munis d'un châssis métallique. Le revêtement de ces façades est constitué de plaquettes en terre cuite préassemblées sur des petits panneaux en béton armé afin de faciliter la pose ainsi que de réduire les coûts.
