Équilibre entre le respect des normes actuelles et la conservation des structures patrimoniales : Méthodologie

Diplôme : Master en ingénieur civil architecte, à finalité approfondie

Équilibre entre le respect des normes actuelles et la
conservation des structures patrimoniales : Méthodologie.

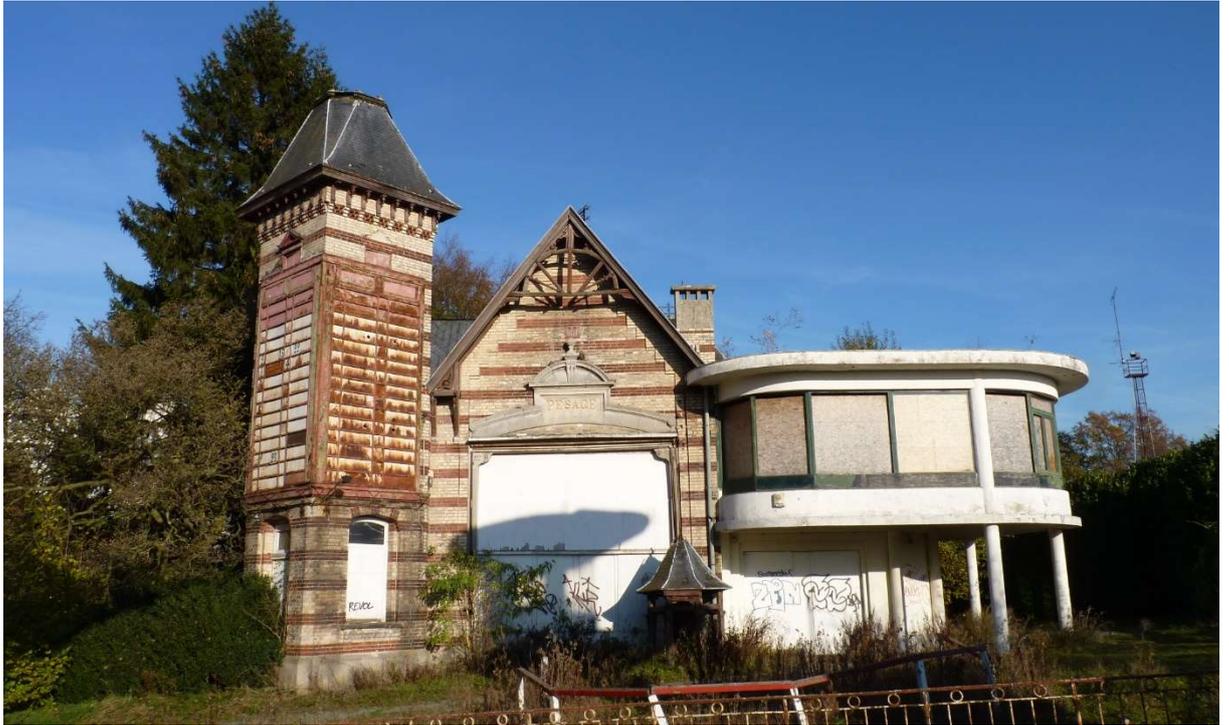
Figure 4: Bâtiment de pesage (Origin, 2014)

Le bâtiment de pesage présente deux phases de construction : un bâtiment primitif datant de 1900 et une annexe moderniste construite en 1951. Le premier bâtiment (1900) est en maçonnerie et d'un style éclectique avec quelques touches d'Art Nouveau. L'annexe est ajoutée en 1951 par l'architecte Breydel. Elle est facilement identifiable et caractéristique de son époque de construction. Il s'agit d'un petit volume en béton perché sur pilotis.

Plusieurs problèmes sont rencontrés dans ce bâtiment. On observe de nombreuses fissures en façade ainsi qu'à l'intérieur du bâtiment et d'autre part des basculements de mur. Ces désordres sont dus à plusieurs facteurs :

L'ingénieur a agi ponctuellement. Pour stabiliser la fissure visible à l'extérieur (sur la photo ci-dessus), elle a placé un achelet en béton dans la partie portante à l'intérieur du bâtiment. Cette intervention permet une répartition des charges et donc d'éviter l'ouverture de la fissure. À l'extérieur, les briques seront rejointoyées.

Les pieds de toitures poussaient aux appuis, les pannes sablières ont bougé entraînant les murs qui ont basculé par endroit, créant des fissures notamment à côté de l'annexe moderne. Pour pallier à ce désordre, une poutre de ceinture en béton a été réalisée et les charpentes ont été remplacées.

Il y a deux types de charpente : soit des fermes soit des pannes et chevrons. De manière générale, la charpente a été sous-dimensionnée. Les pannes présentaient des flèches importantes et elles déversaient. Deux fermes ont été complètement remplacées. Il n'y avait qu'une seule panne, ce qui était insuffisant pour reprendre les charges, l'ingénieur a calculé qu'il en fallait deux. La panne existante a été enlevée et deux nouvelles pannes ont été ajoutées et placées de part et d'autre de l'emplacement de l'ancienne panne afin que l'aspect visuel soit correct et cohérent.

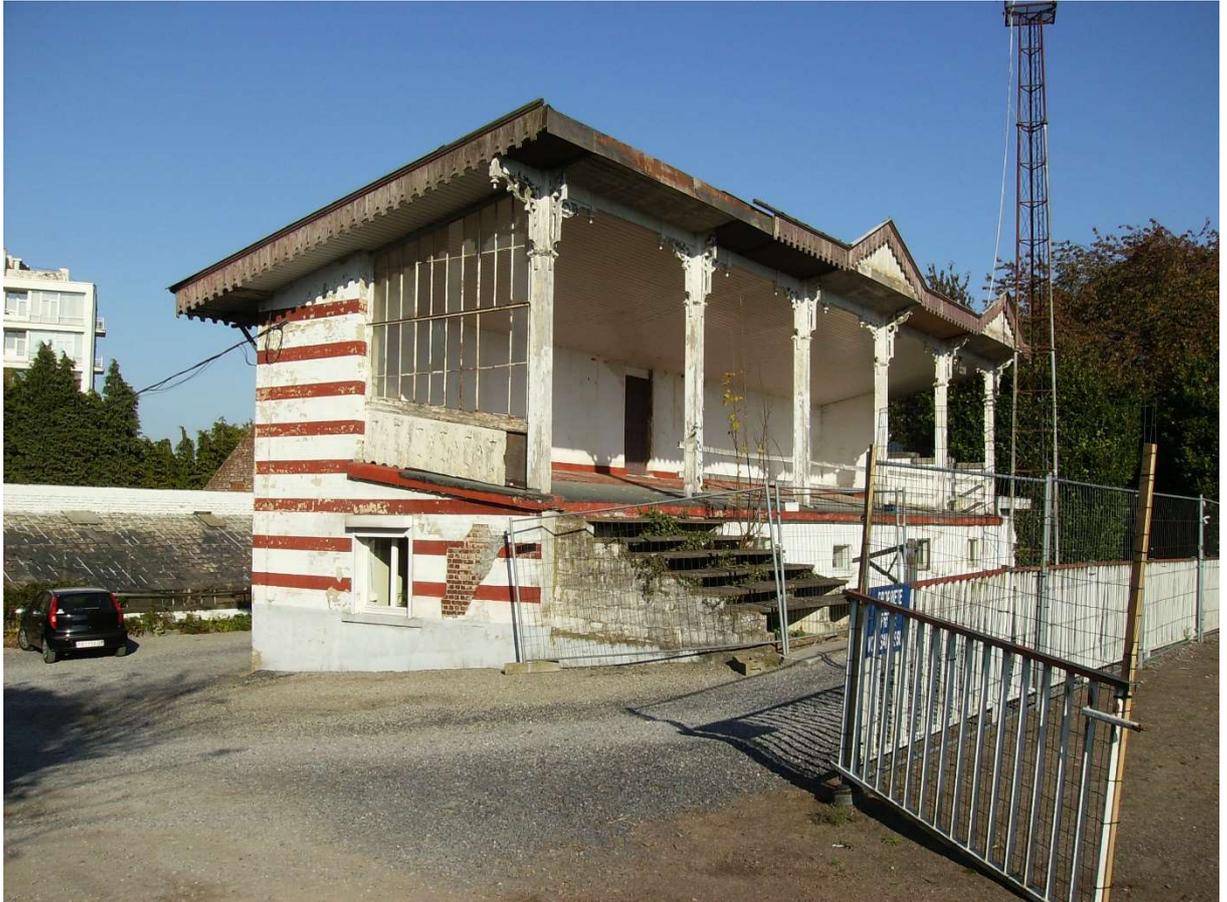
Figure 6: Petite tribune (Origin, 2014)

La petite tribune, construite en 1878, est elle aussi construite en maçonnerie et de style éclectique. Elle a subi peu de transformations au cours du temps (Origin, s.d.).

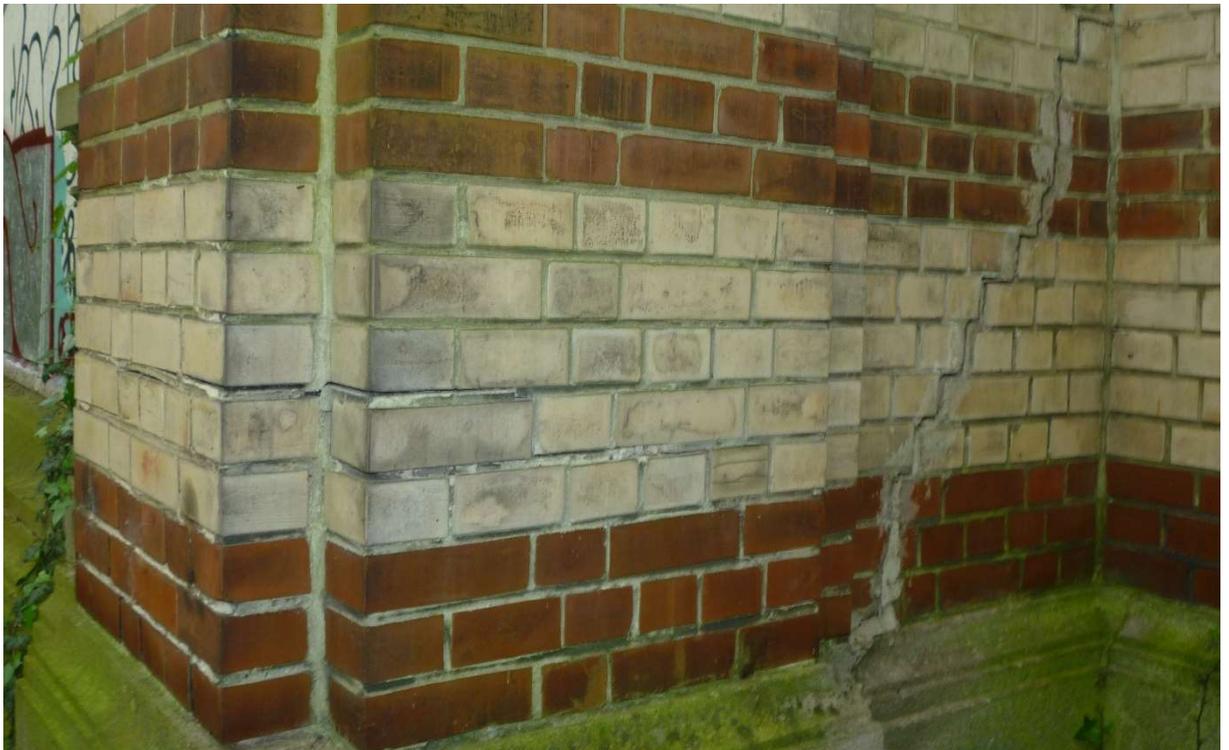
Figure 7: Mur extérieur : Fissure due aux affouillements et aux tassements (Origin, 2014)

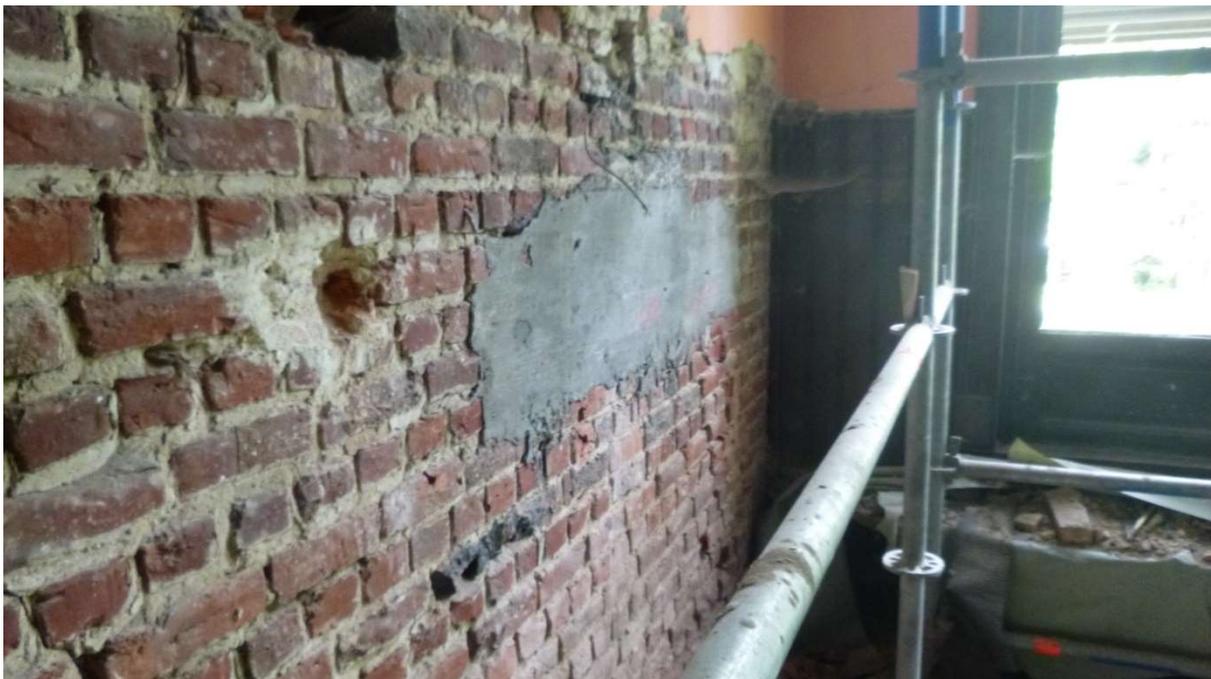
Figure 8: Achelet en béton

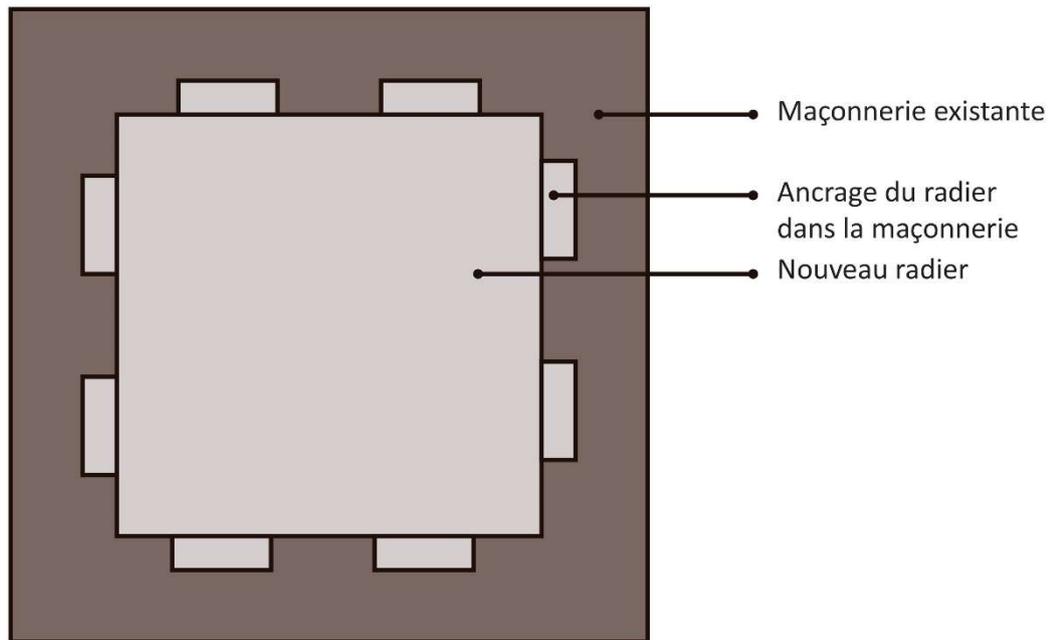
profondes. Les micropieux n'ont pas été utilisés ici (cette technologie nécessite du matériel et un savoir-faire particulier).

Figure 9: Principe du radier mis en place sous la tour

Pour la tour, il a été décidé de créer un radier intérieur (donc or gel) s'ancrant dans la maçonnerie existante. La tour ne nécessite ainsi pas de fondations plus profondes. Les micropieux n'ont pas été utilisés ici (cette technologie nécessite du matériel et un savoir-faire particulier).

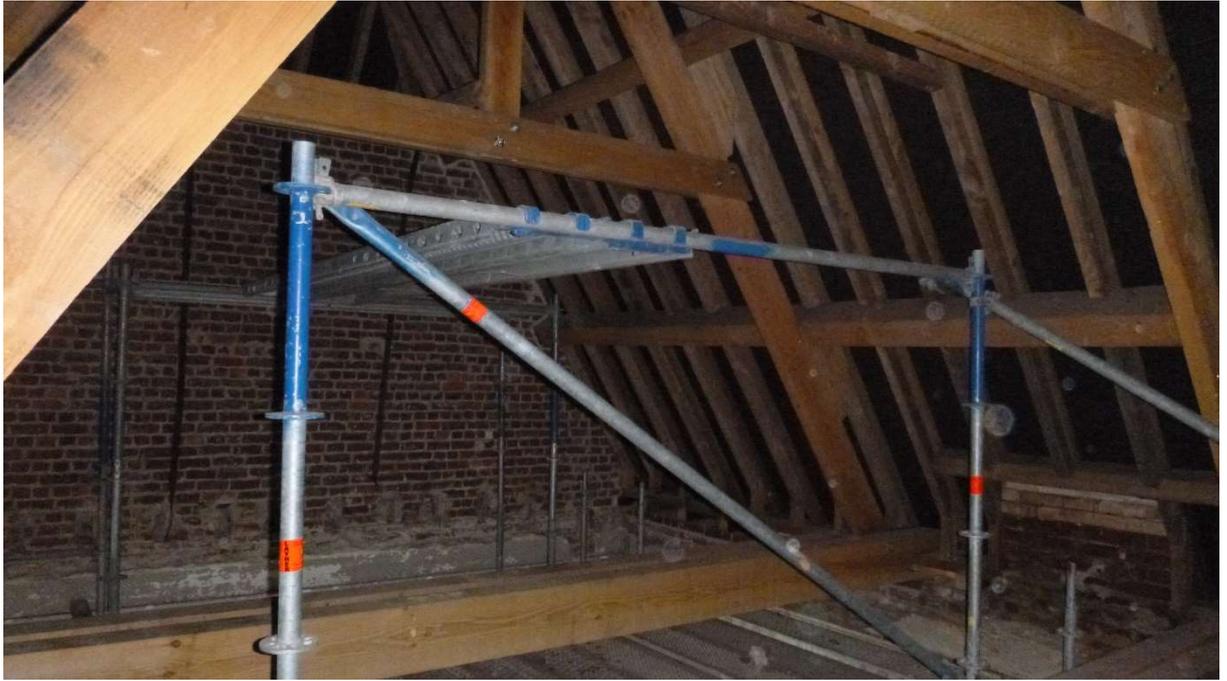
Figure 10: Charpentes

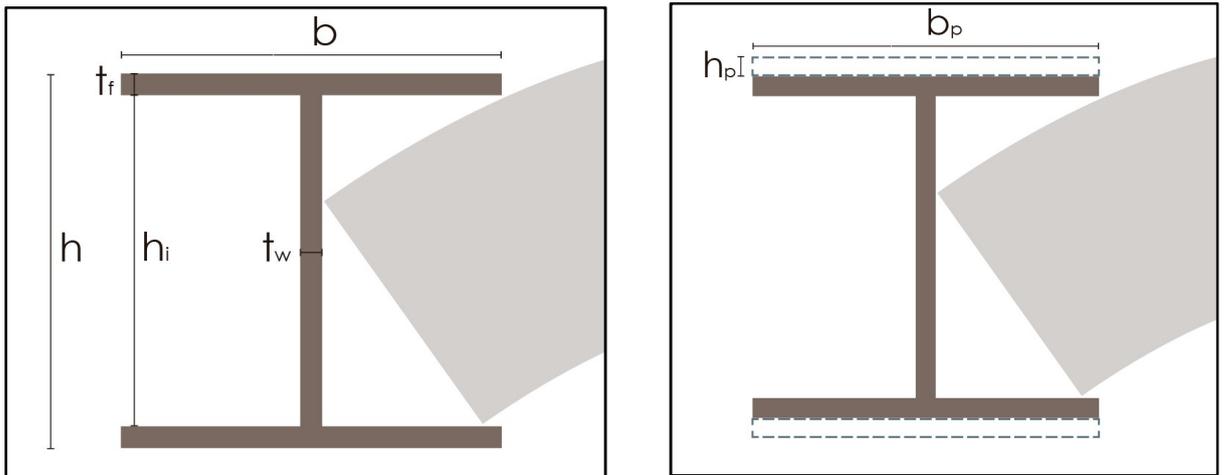
d est la distance entre l'axe y de flexion et le centre de gravité du plat et $2 b_p h_p d^2$ est le terme de transport.

Figure 11: Principe des plats mis en place au-dessus et en dessous des poutres en I

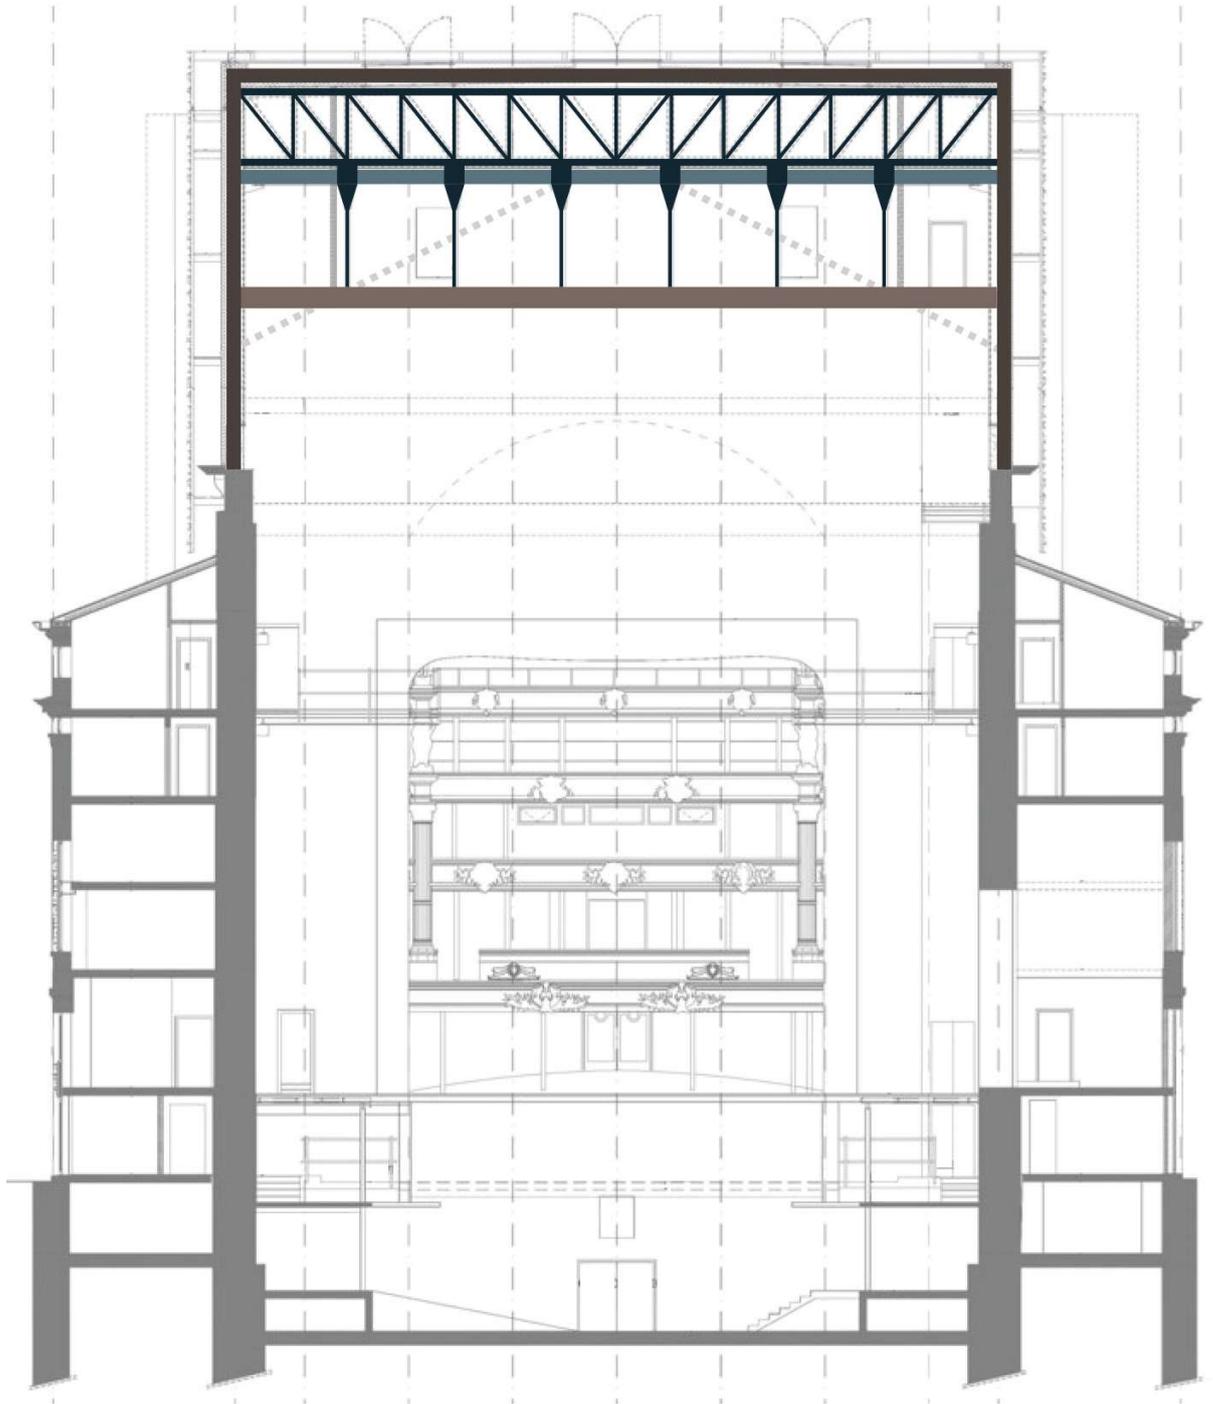
Le travail du bureau Greisch consistait à créer et à calculer la nouvelle structure nécessaire à placer au-dessus du bâtiment existant sans en altérer les parties classées (Greisch, s.d., ;Origin, 2014).

Figure 15: Scène: Principe pour la nouvelle structure (Greisch, 2013)

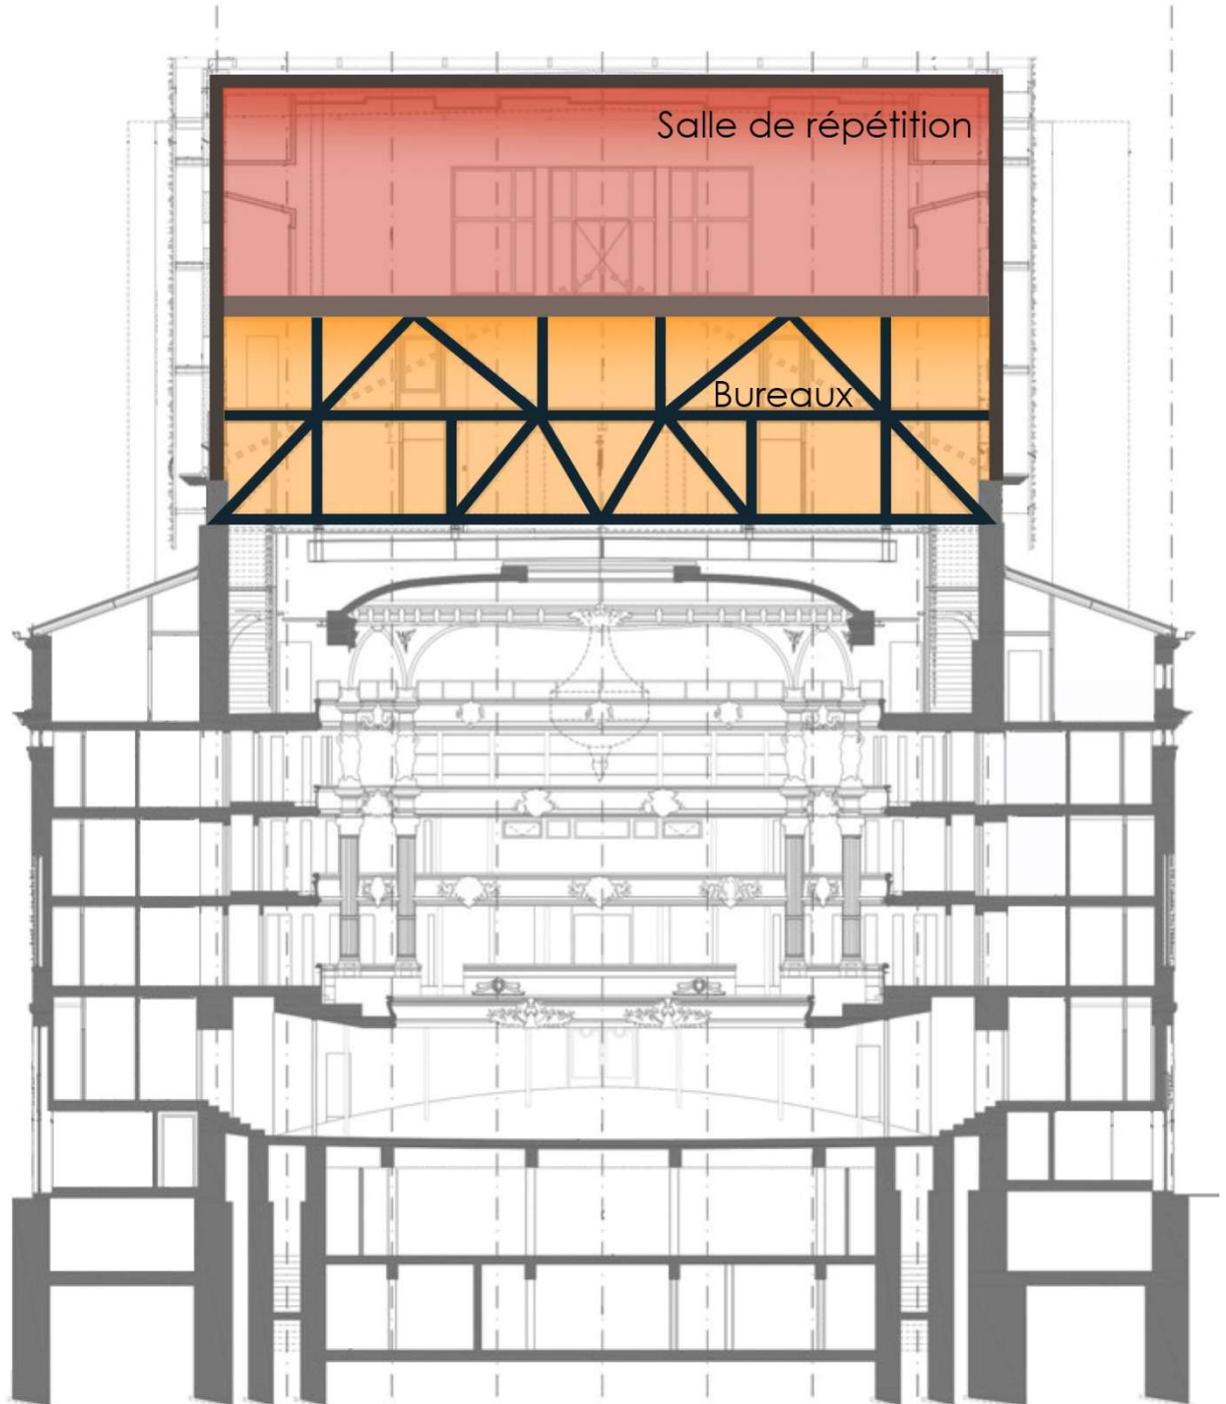
Figure 16: Salle : Principe pour la nouvelle structure (Greisch, 2013)

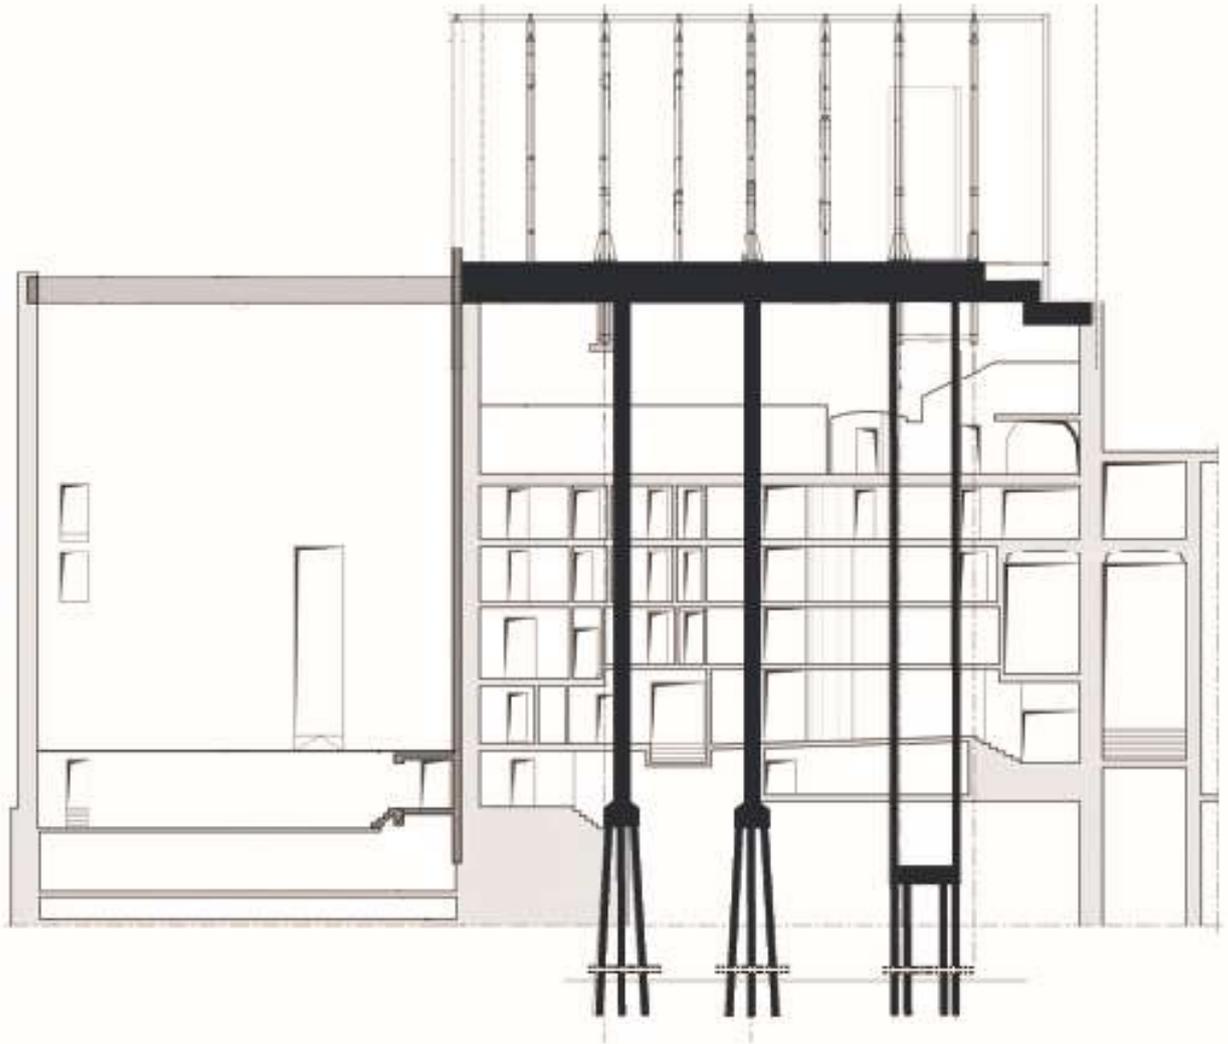
Figure 17: Principe structurel des nouveaux pieux mis en place (Greisch, 2013)

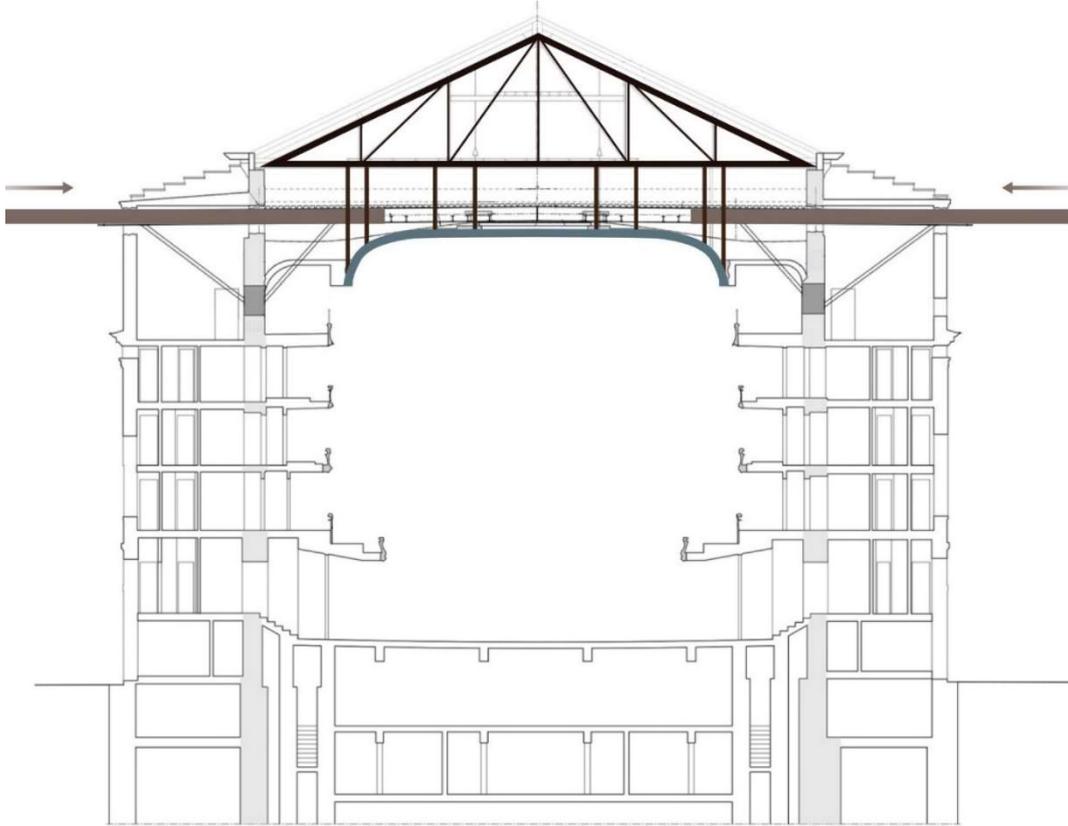
Des éléments intermédiaires ont été posés sur ces poutres. Une fois ces éléments en place, le plafond y a été accroché et ensuite désolidarisé de l'ancienne charpente. Par après, le plafond protégé, l'ancienne charpente a pu être démontée et la construction de la nouvelle structure a commencé.

Figure 18: Principes pour la mise en place des nouvelles poutres soutenant le plafond existant (Greisch, 2013)

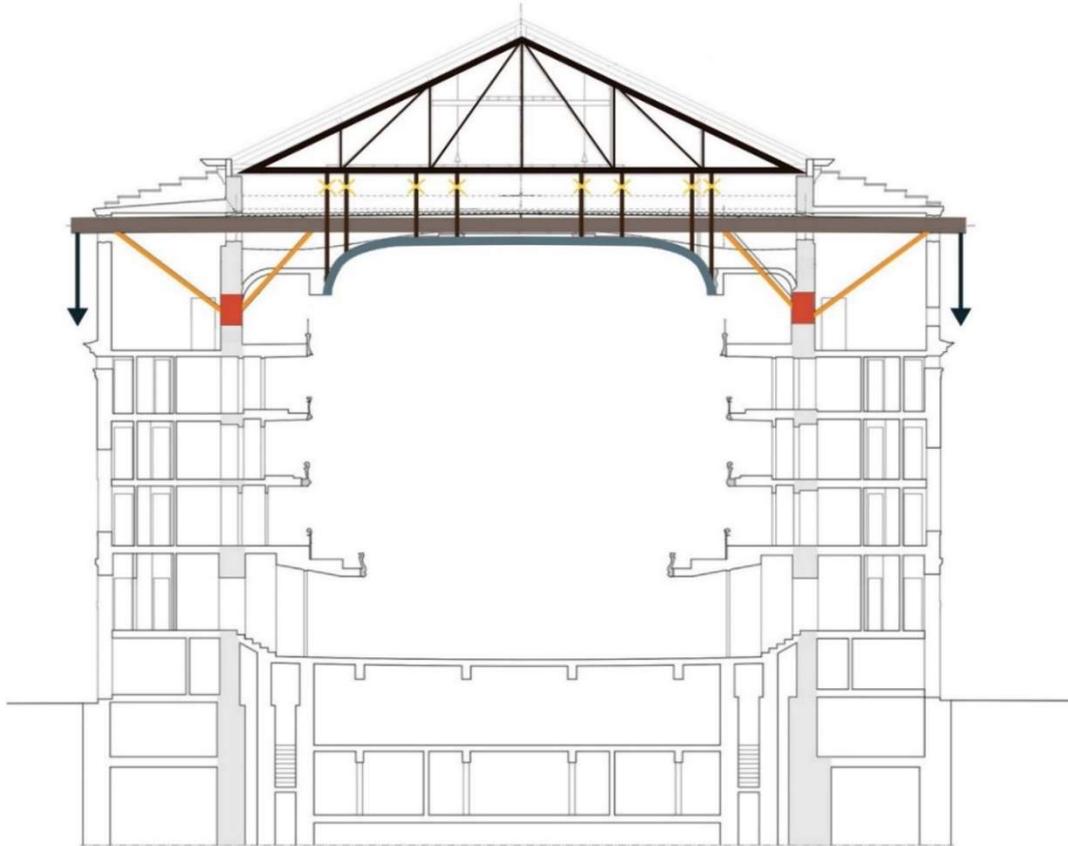
Figure 19: Principe pour transfert du plafond de la structure existante à la nouvelle structure (Greisch, 2013)

Une fois la nouvelle structure en place, les 3 poutres métalliques soutenant le plafond y ont été raccrochées et sciées à leurs extrémités (Closset, 2015).

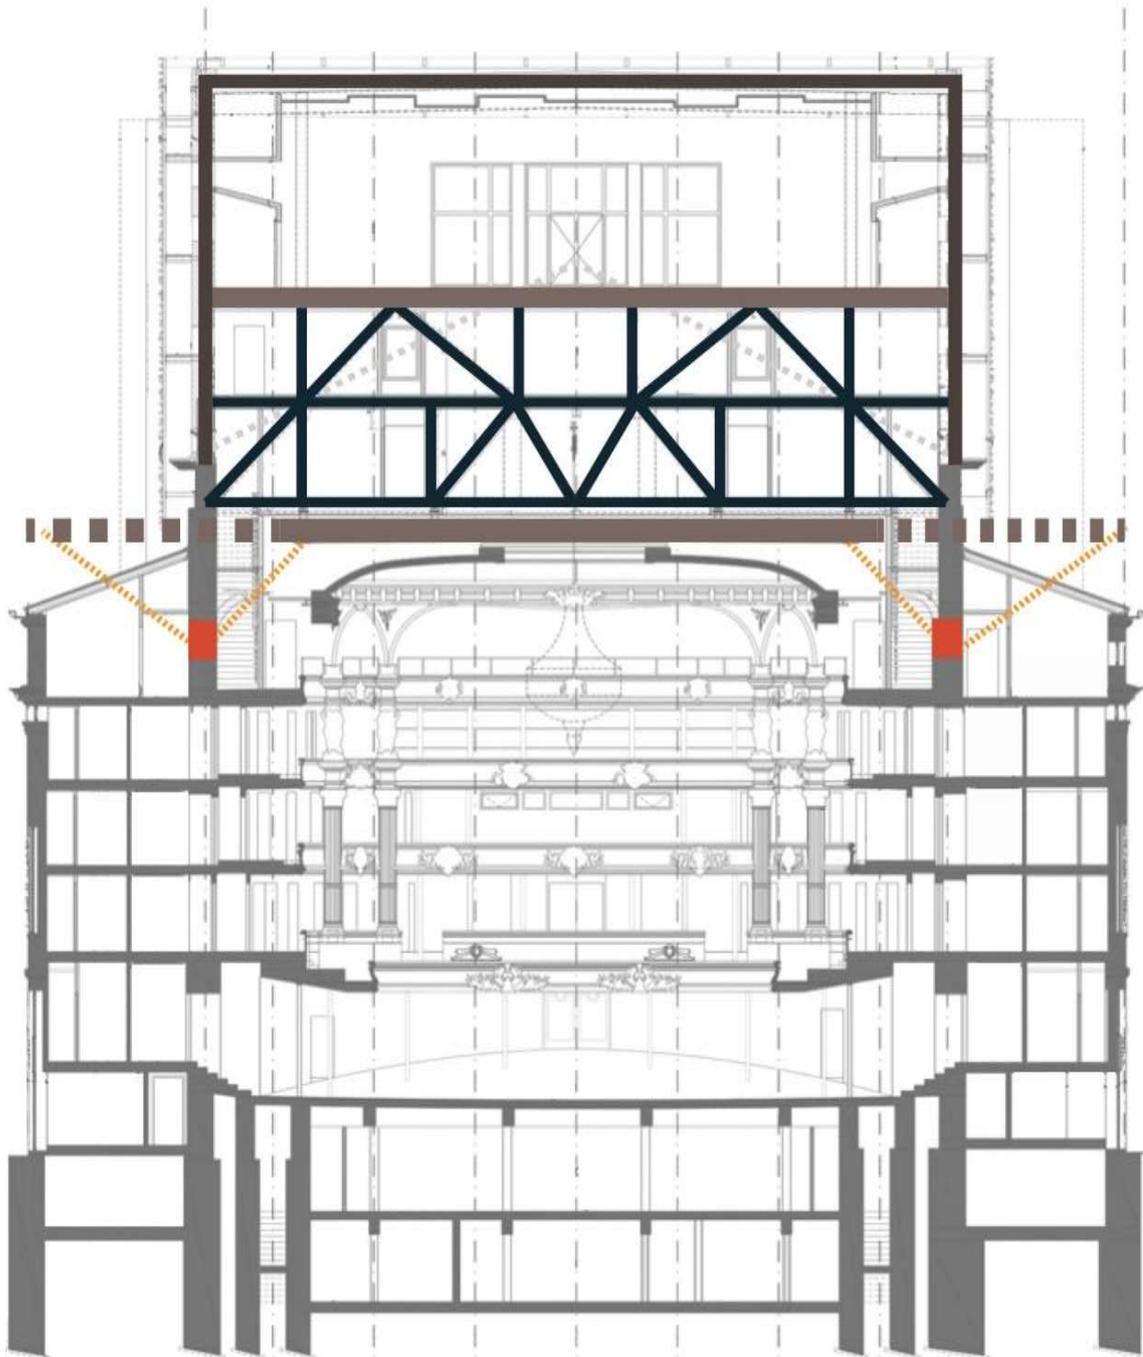
Figure 20: Principe : Élimination des structures temporaires (Greisch, 2013)

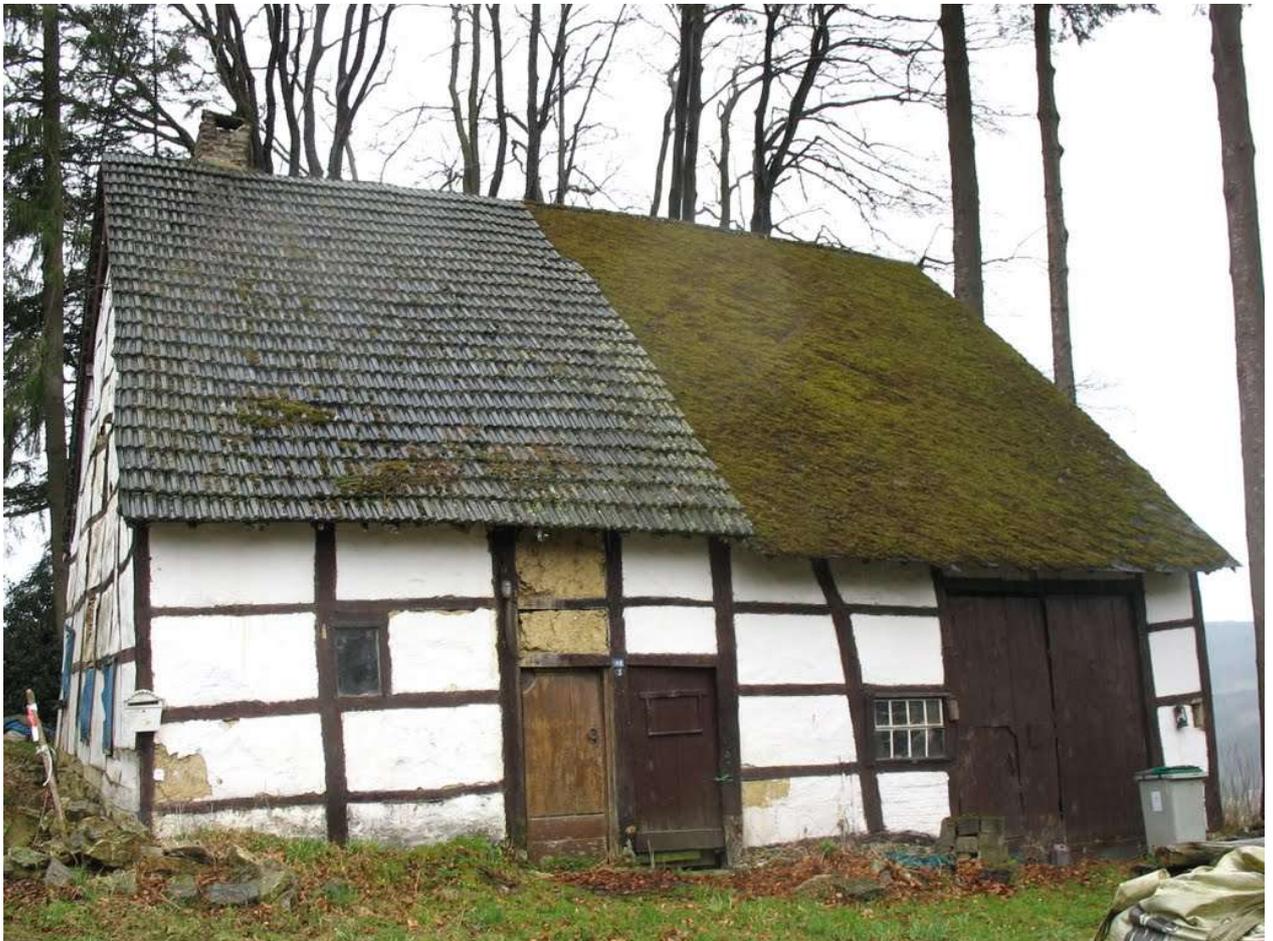
Figure 22: Maison à pan de bois (Institut du patrimoine wallon, 2014)

Le bâtiment s'organise sur trois travées (le schéma représente les axes des pans de bois constituant le bâtiment) : la première (A-B) comprend le logis (constitué d'une cave, et de deux niveaux d'habitation), la deuxième partie (B-C) comprend l'étable et la dernière (C-D) abrite le fenil. Ces travées ont été repérées de cette façon par le bureau afin de faciliter la compréhension et les échanges (A.M. Architectes associés S.A., s.d.).

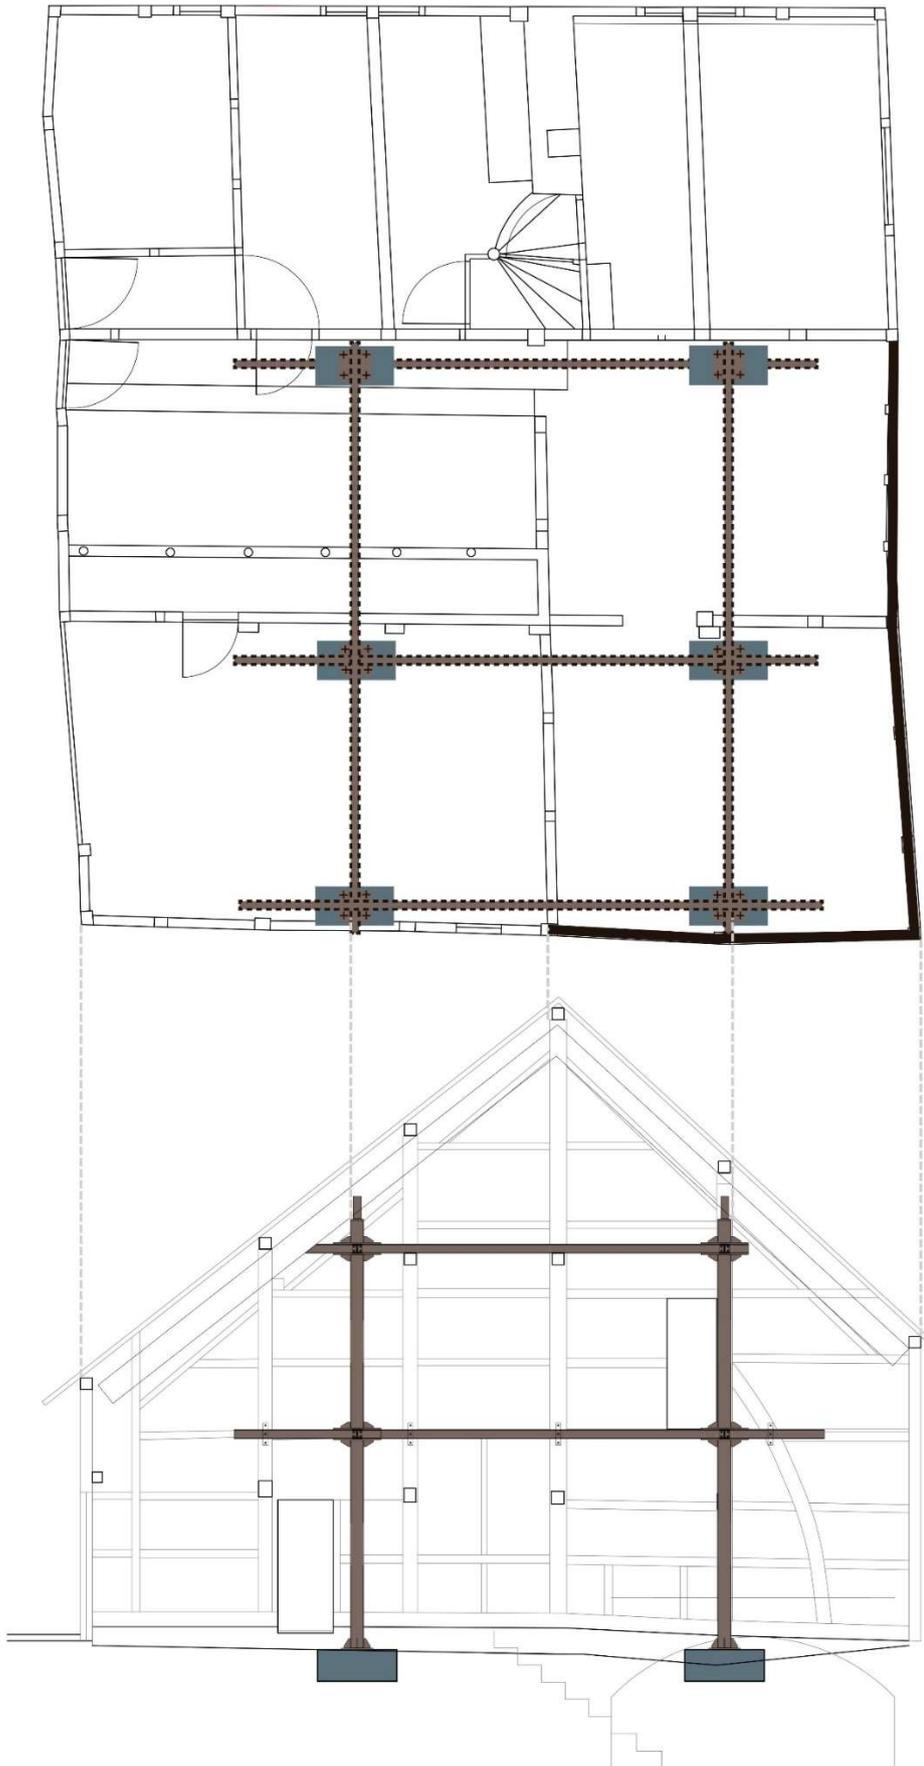
Les assemblages sont de type tenons-mortaises. Certains tenons doivent être recréés (A.M. Architectes associés S.A., s.d. ; Jacques, 2016).

Figure 24: Nouvelle structure métallique (A.M. Architectes associés S.A., 2016)

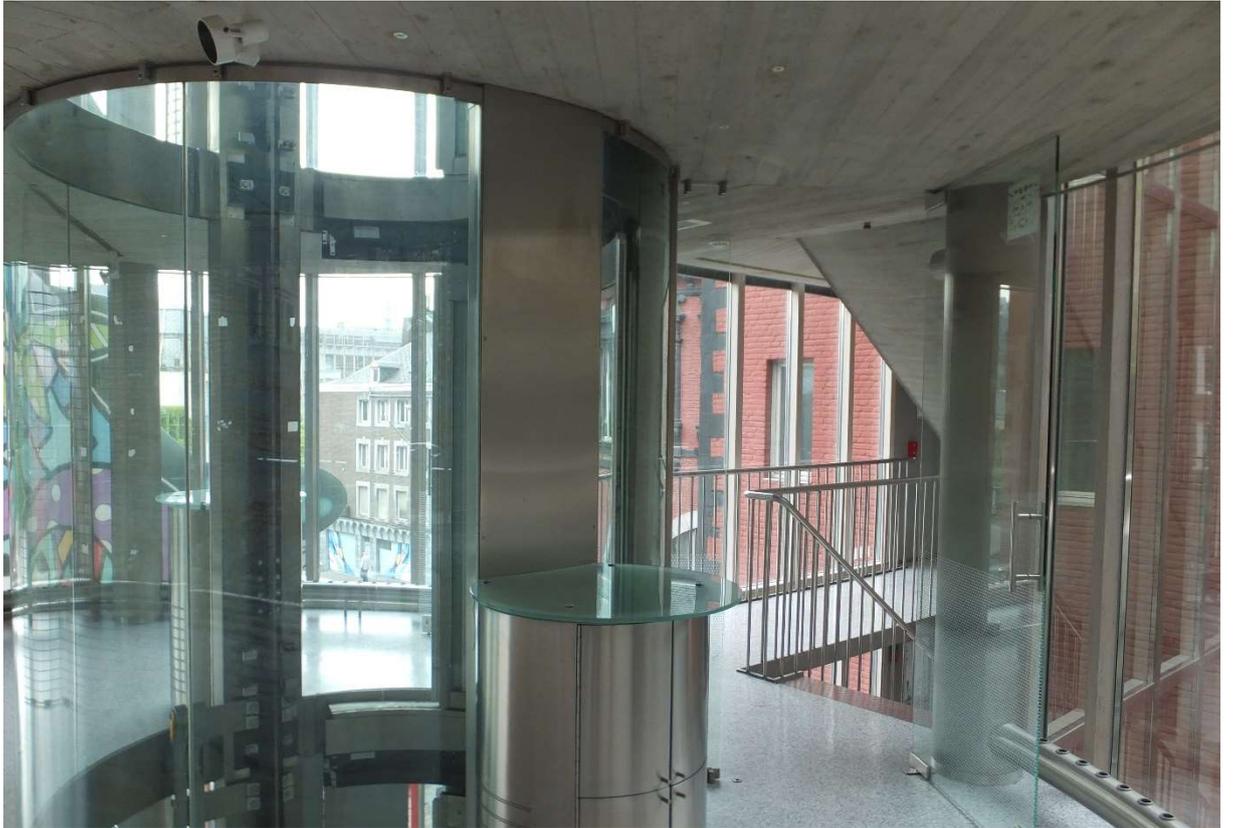
Figure 27: Techniques insérées dans la nouvelle extension

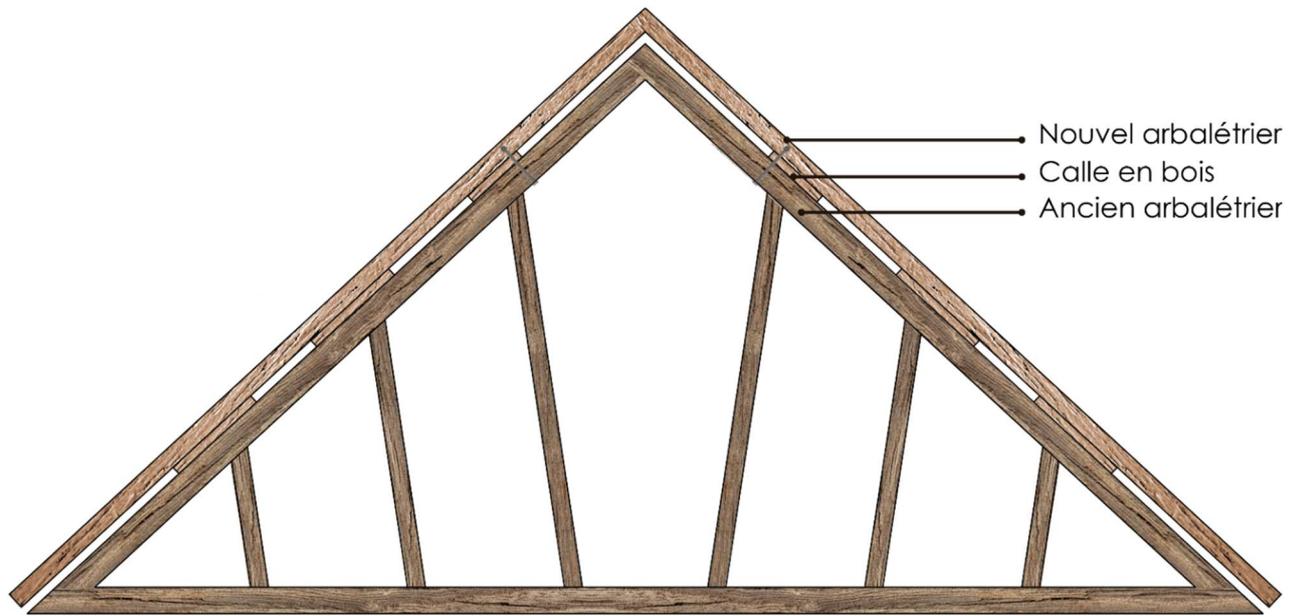
Figure 32: Renfort des arbalétriers de la charpente du transept: Vue de face

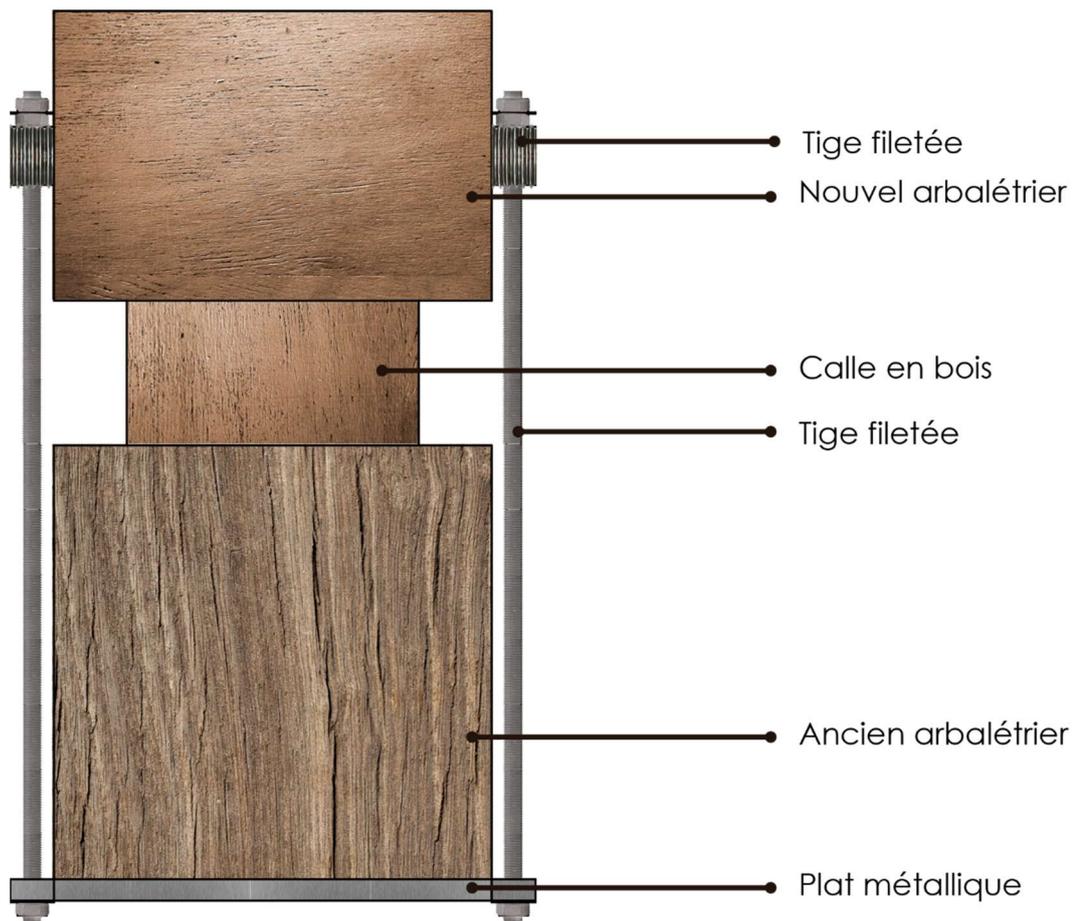
Figure 33: Renfort des arbalétriers de la charpente du transept : Détail

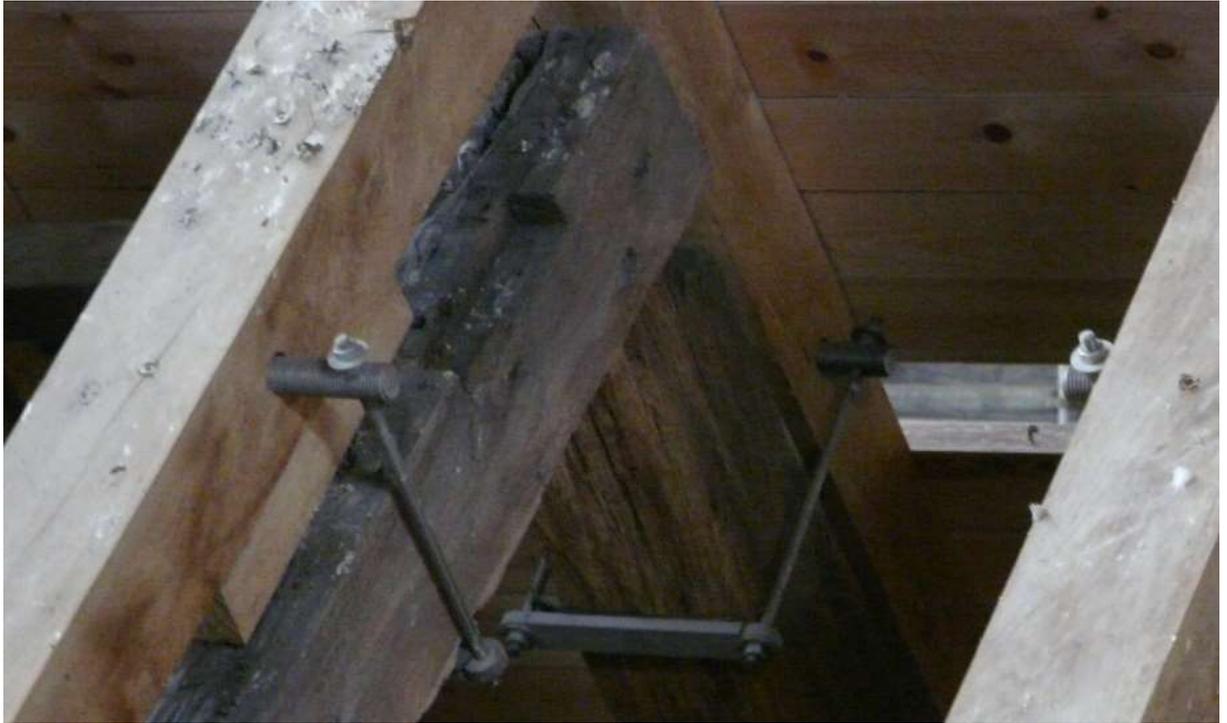
Figure 34: Renfort des arbalétriers de la charpente du transept
