Équilibre entre le respect des normes actuelles et la conservation des structures patrimoniales : Méthodologie

Diplôme : Master en ingénieur civil architecte, à finalité approfondie

Équilibre entre le respect des normes actuelles et la
conservation des structures patrimoniales : Méthodologie.

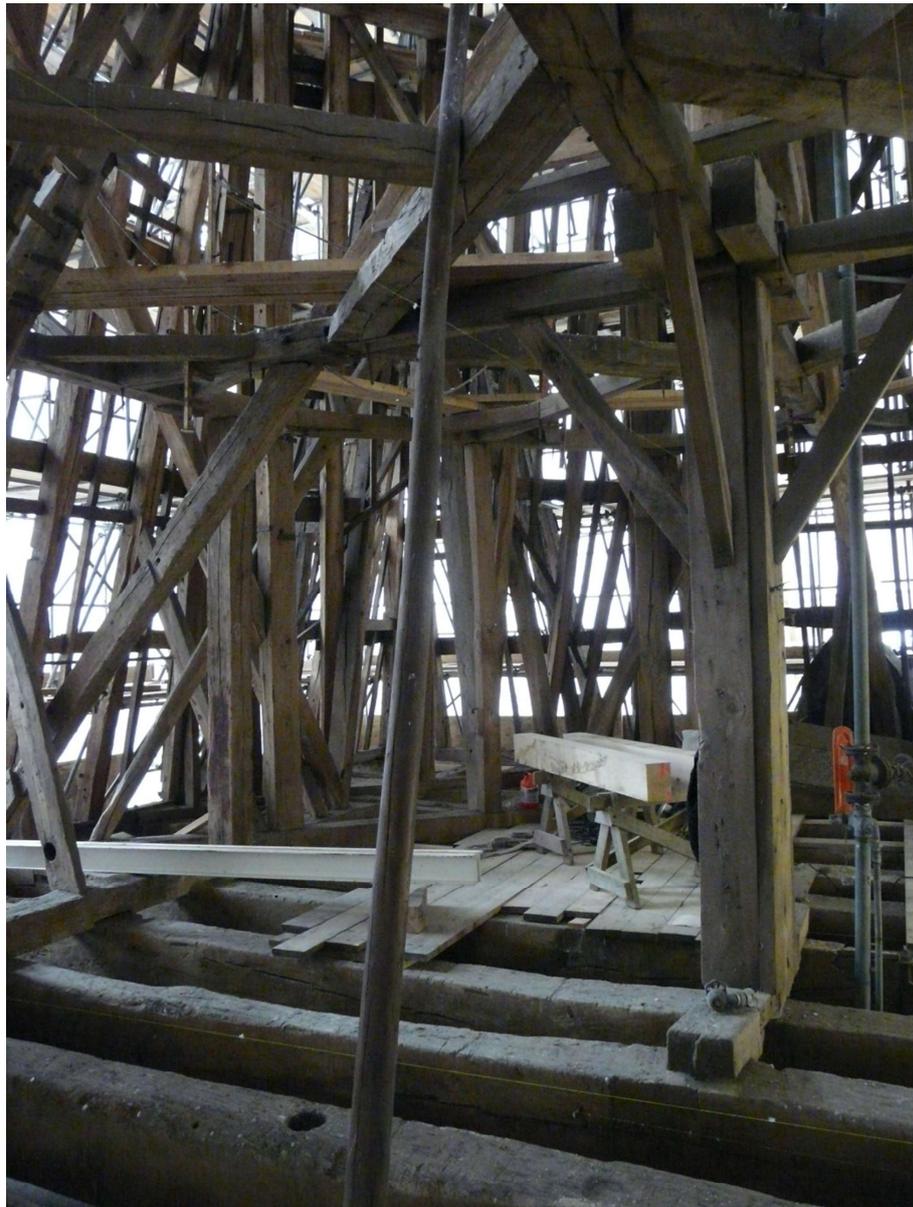
Le modèle réalisé par l'ingénieur indique que les charges ne passent pas par le poinçon (le modèle estime environ 700 kg, ce qui est très peu). Or, les trois poutres ont été labourées et brisées sous celui-ci, ce qui veut dire que des charges passent par là. Un calcul inverse a été effectué. Ghislain Claerbout a estimé qu'il fallait 30 à 35 T pour briser ces poutres. Le modèle réalisé ne correspond donc pas à la réalité.

Le modèle a alors été modifié (en enlevant des pièces de charpentes, des nœuds, ...) pour qu'il corresponde plus aux observations réalisées.

Figure 35: Charpente de la tour lanterne

Suite à une entrevue avec Monsieur Paquet (Paquet, 2016), il s'avère que le diagnostic mené par l'ingénieur est erroné et que la poutre se serait brisée non pas à cause d'une charge trop importante mais plutôt à cause d'un défaut dans l'élément. Ce fait souligne l'importance de l'intervention de plusieurs disciplines et de soigner les études préalables.

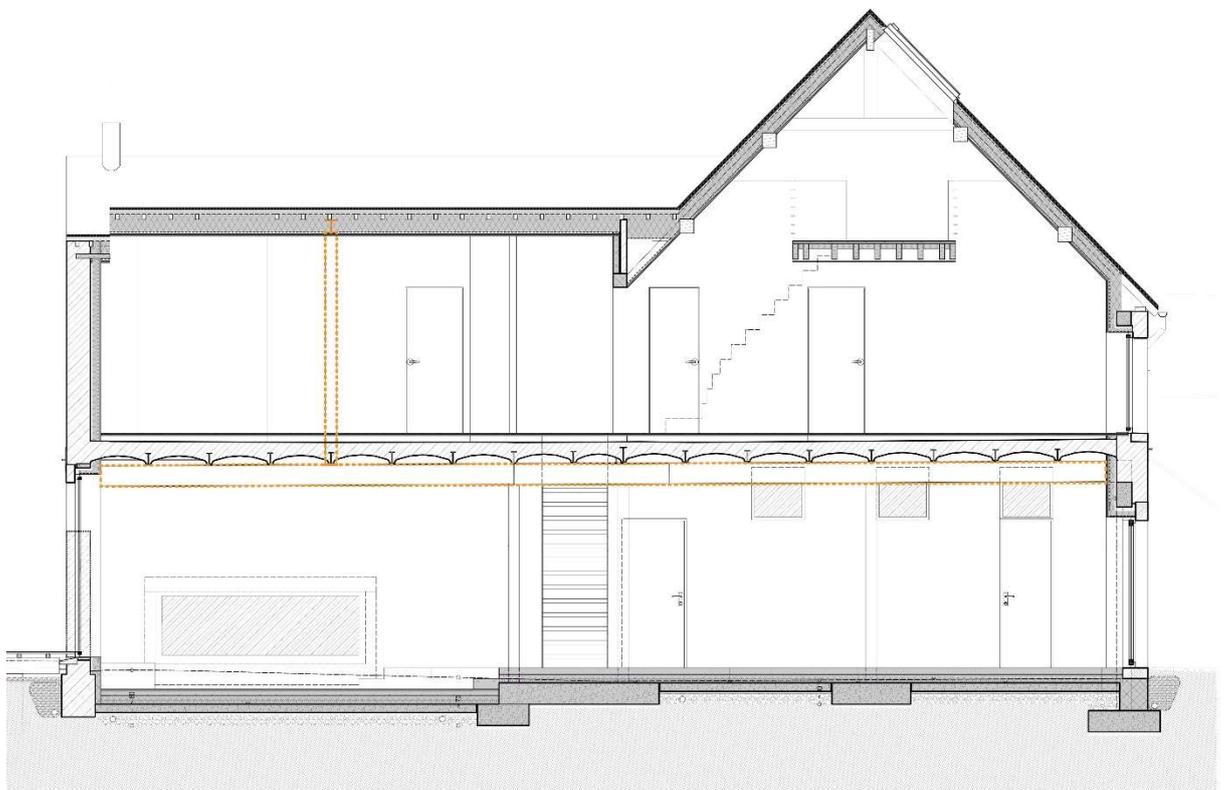
Ensuite, il a fallu vérifier que le poids supplémentaire du portique reprenant la toiture n'allait pas causer de problème aux appuis. Cela n'a pas posé de problème, l'appui du portique sur la poutrelle étant près de l'appui de la poutrelle existante sur le mur.

Au niveau des maçonneries, d'un côté, la création de la trémie entraîne une diminution de la charge de plancher compensant l'ajout du poids de toiture. De l'autre côté, Il a fallu créer un asselet de répartition sur la maçonnerie (Brogneaux, 2016).

Figure 41: Nouvelle structure métallique et poutre soutenant les voussettes (Brogneaux, 2007)

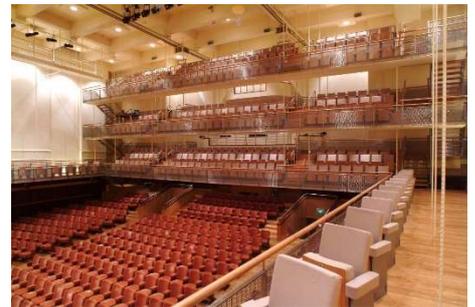
EX : MAISON DE LA RADIO FLAGEY

- Studio 4
- Éléments suspendus (tiges en acier HP)

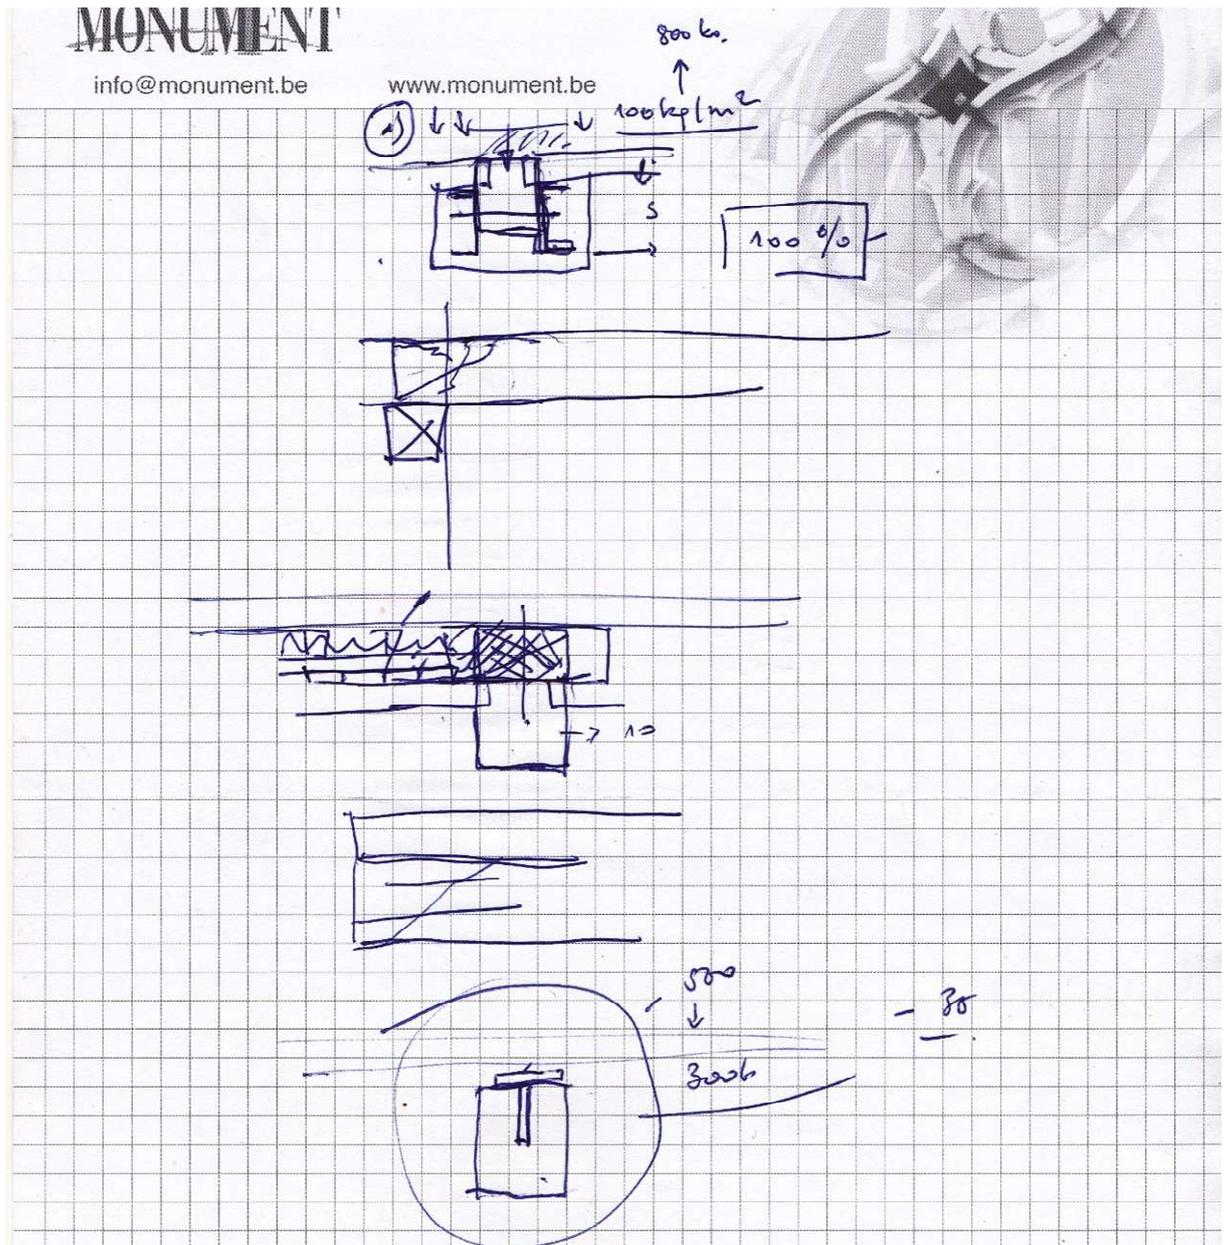
Réaffectation : renforts plancher : différentes méthodes (voir schémas)

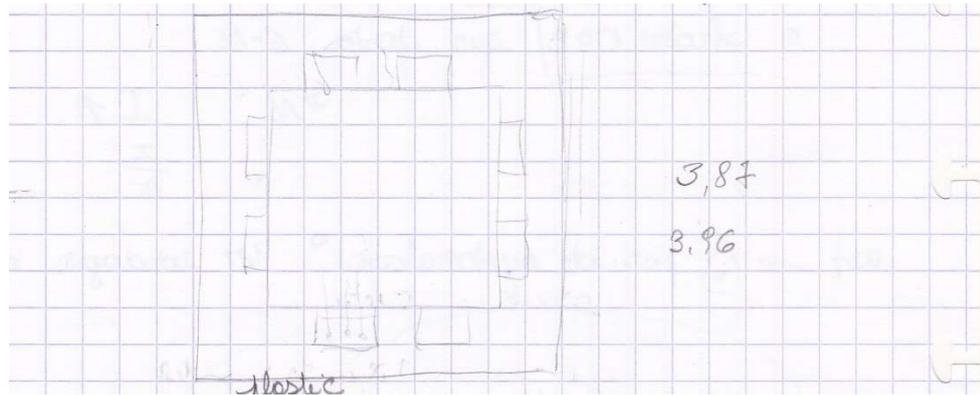
Pour la tour, il a été décidé de créer un radier intérieur (donc or gel) s'ancrant dans la maçonnerie existante. La tour ne nécessite ainsi pas de fondations plus profondes. Les micropieux n'ont pas été utilisés ici (cette technologie nécessite du matériel et un savoir-faire particulier).

Les pieds de toitures poussaient aux appuis, les pannes sablières ont bougé entraînant les murs qui ont basculé par endroit, entraînant la création de fissures notamment à côté de l'annexe moderne. Pour pallier à ce désordre, une poutre de ceinture en béton a été réalisée et les charpentes ont été remplacées.

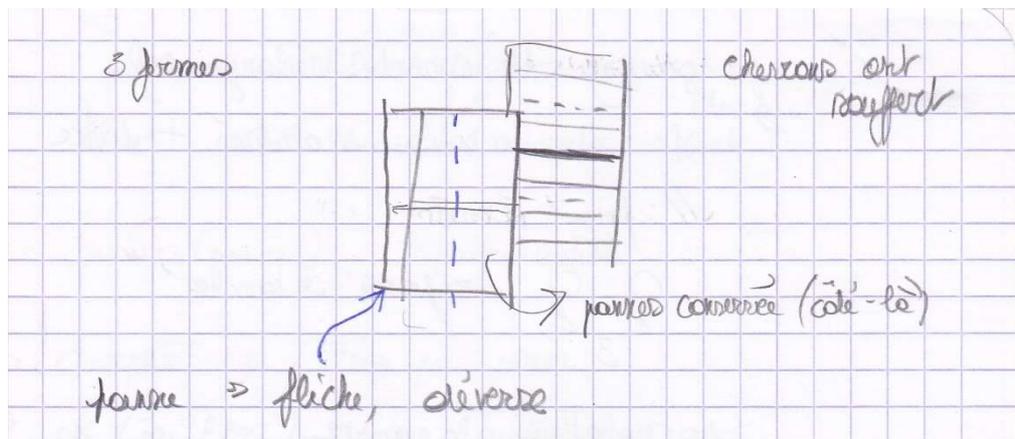
La charpente se compose de fermes et de pannes. De manière générale, la charpente a été sous-dimensionnée. Les pannes présentaient des flèches importantes et elles déversaient. Deux fermes ont été complètement remplacées. Il n'y avait qu'une seule panne, ce qui était insuffisant pour reprendre les charges, l'ingénieur a calculé qu'il en fallait deux. La panne existante a été enlevée et deux nouvelles pannes ont été ajoutées et placée de part et d'autre de l'emplacement de l'ancienne panne afin que l'aspect visuel soit correct et cohérent.

Des parties importantes de la structure portante de la toiture ont été remplacées. Les flèches étaient trop importantes et elles déversaient. Cela a été « justifié » par une qualité de bois médiocre et des assemblages de mauvaise qualité. De plus, la structure de la toiture n'est pas visible et elle n'a pas été réalisée « dans les règles de l'art » à l'époque.
