L'architecture en pan-de-bois en Hesbaye brabançonne
du XVIIe au XIXe siècle

Inventaire, approche typologique et matériaux mis en œuvre

Travail de fin d'études présenté par Odile DEBROUX en vue de l'obtention du grade de
Master en Architecture

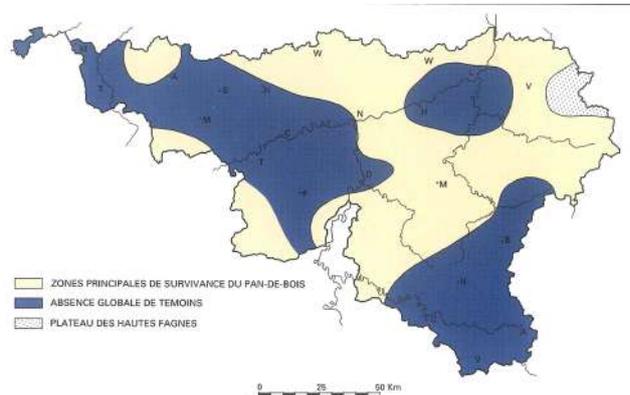
Survivance du pan-de-bois en Wallonie. D'après l'enquête 1981-1995. Dans GENICOT L.-F., *Le patrimoine rural de Wallonie: la maison paysanne*, 1996, p.149. Bruxelles : Crédit Communal

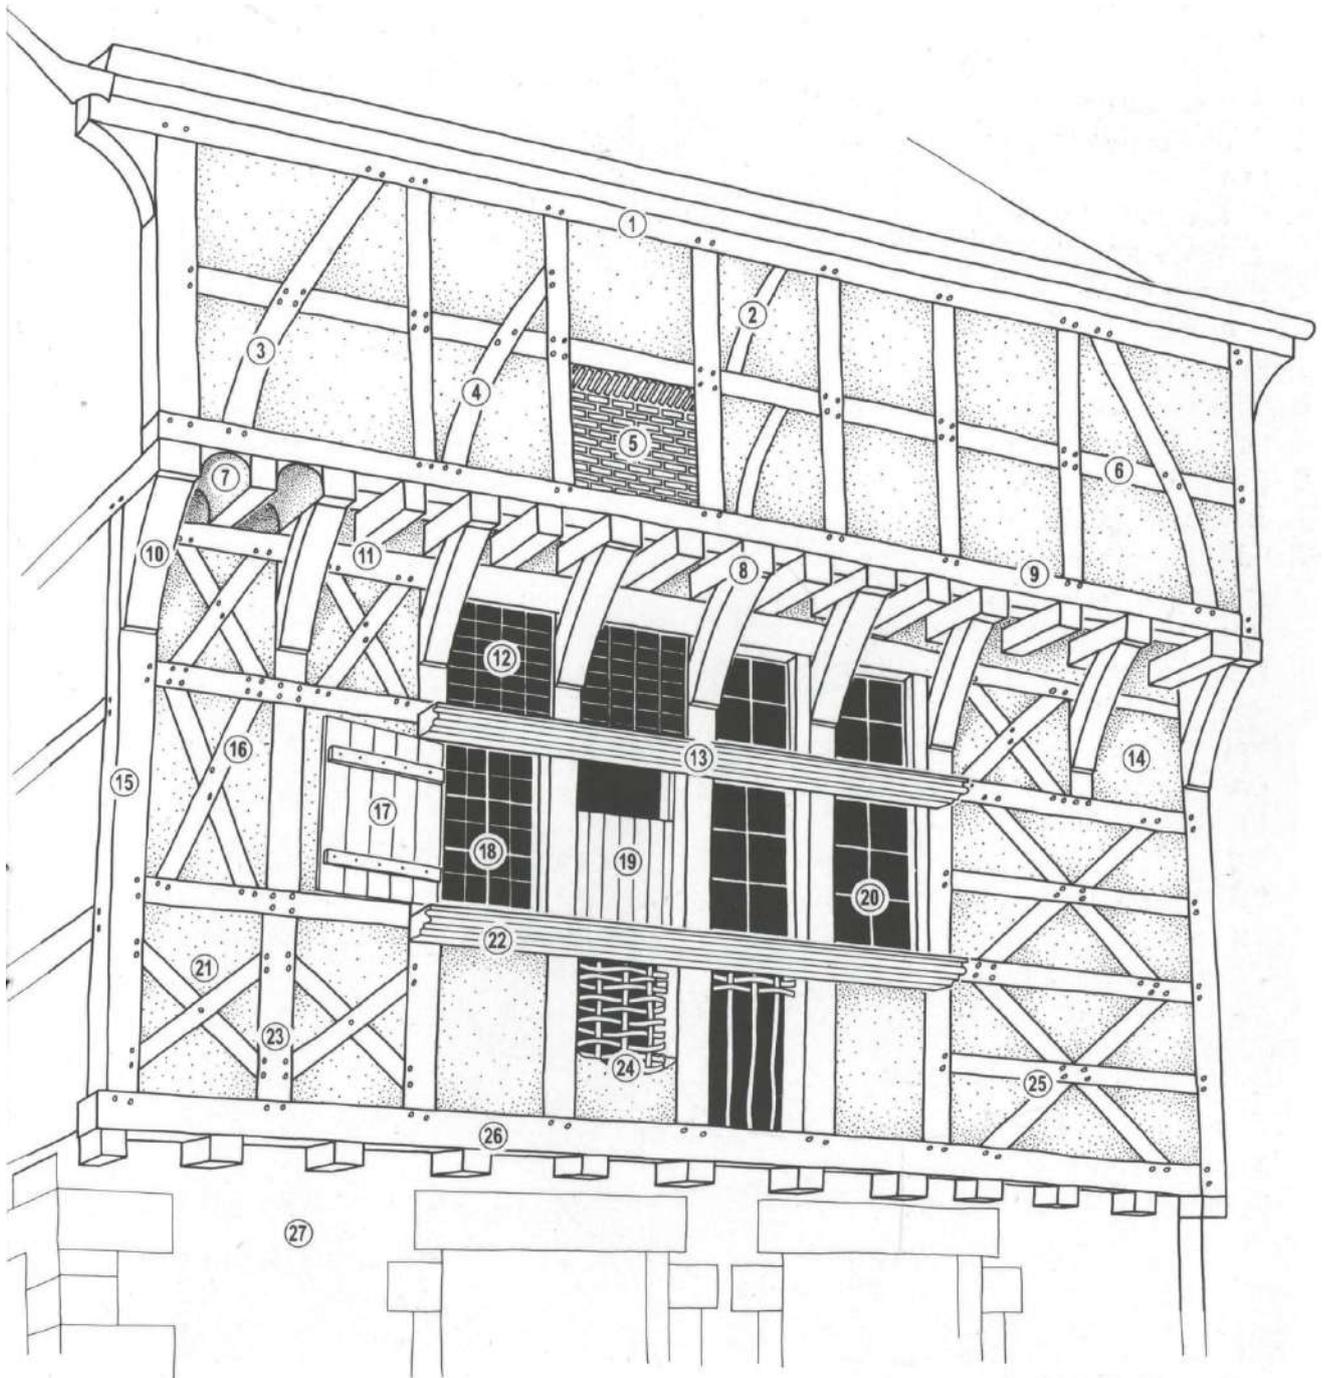
| 1. Sablière haute | 16. Décharge en croix de Saint-André |
| 14. Baie obturée | |
| 15. Poteau cornier | |

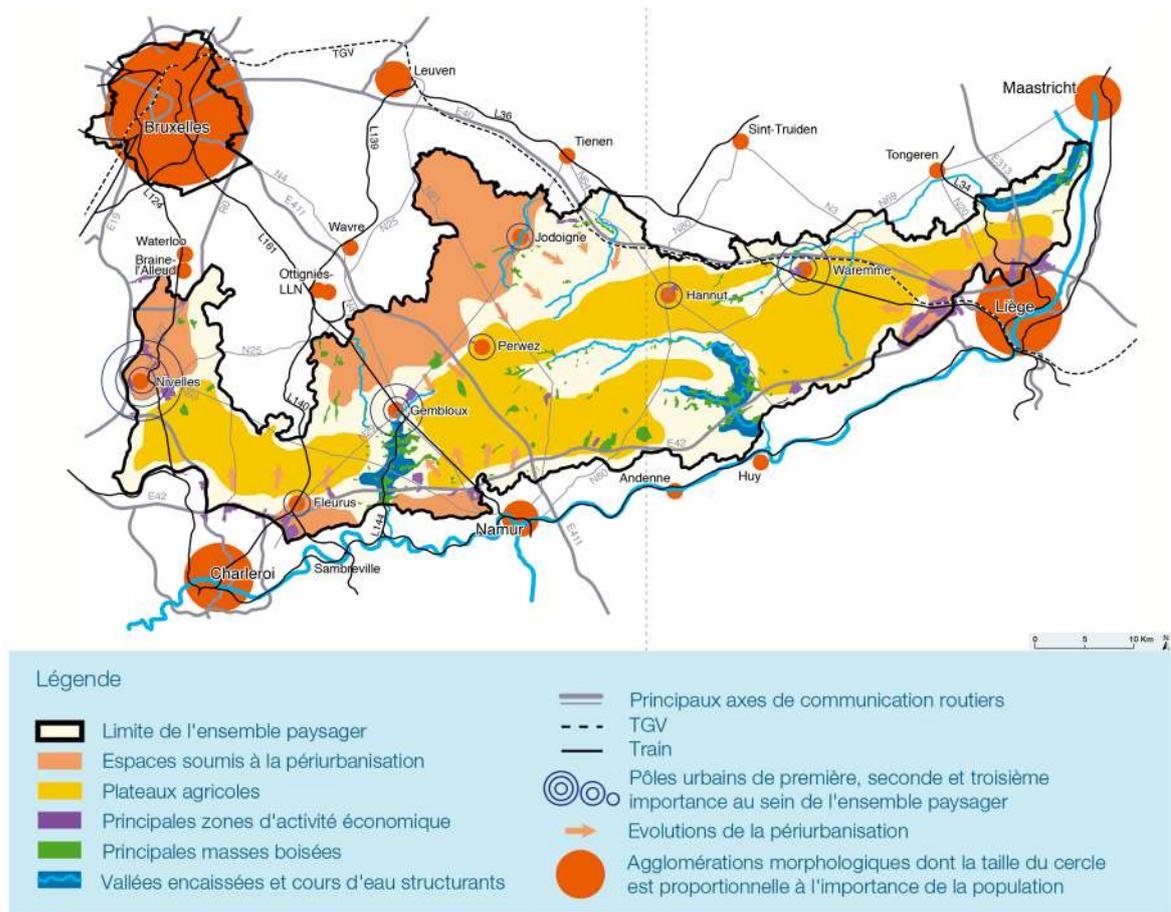
8. Principales caractéristiques et tendances des paysages des Plateaux brabançon et hesbignonnais. dans CPDT, *Atlas des paysages de Wallonie. 2, Les Plateaux brabançon et hesbignonnais*, 2009, p.86-87. Namur : Maréchal

très rapide du bâti a gommé du paysage rural
 les constructions les plus archaïques (fig.8).

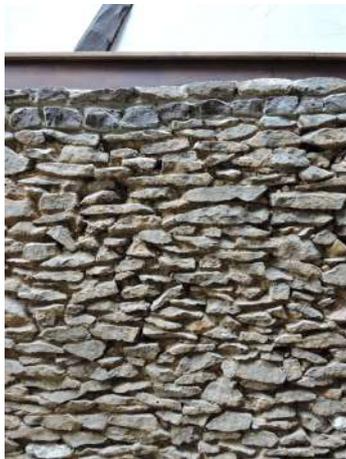
17. Torchette. rue de Bronne, Saint-Jean-Geest. Production personnelle, 2023

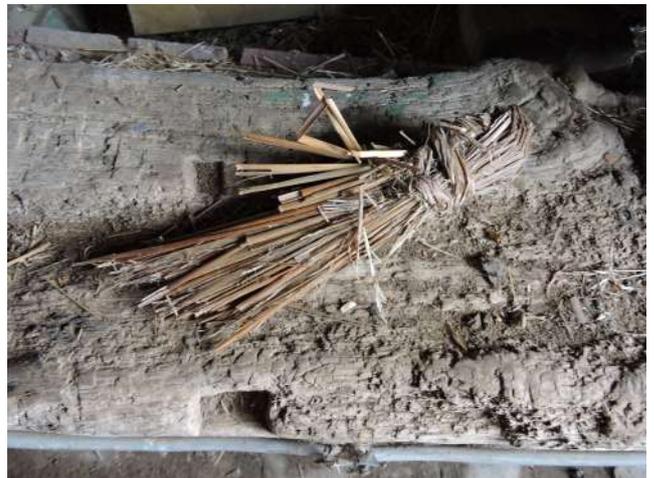
18. Pignon et pannes passantes. Saint Médard, Jodoigne. Production personnelle, 2023

La majorité des cas observés ont une bâtière de tuiles et trois d'entre eux conservent des torchettes. Si aucune trace de chaume n'a pu être directement observée, une douzaine de cas conservent des pannes passantes (fig.18) qui ne portent plus et ne sont plus protégées par un débordement de couverture. Cette mise en œuvre plutôt périlleuse (cf. Chapitre III.III.) n'est probablement pas d'origine mais pourrait être le signe d'une couverture initiale en chaume.

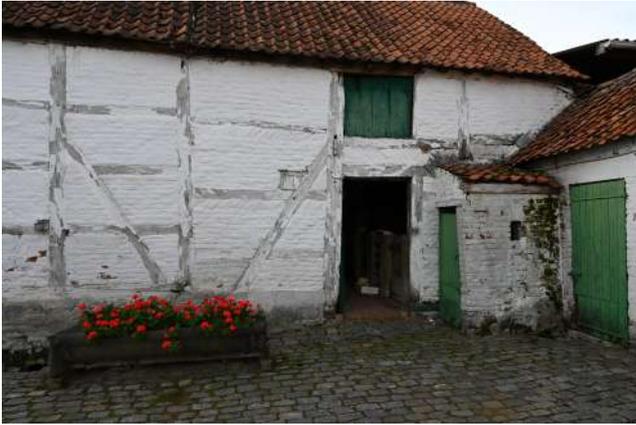
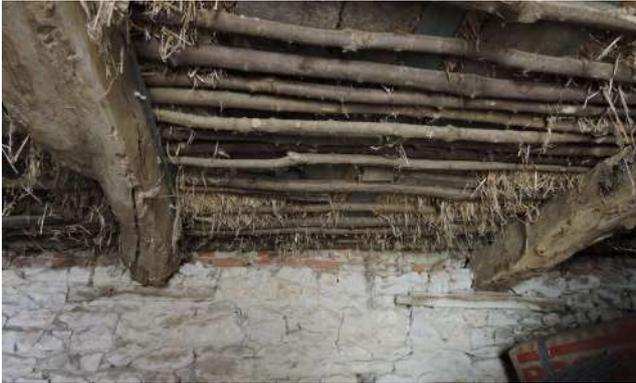
20. GREZ-DOICEAU Hèze, rue Doyen, 3. Elévation : ferme tricellulaire. D'après F. Chot, C. Dandoy, P. Jeunejean et N. Marchal. Dans PIRLOT C., *Le patrimoine monumental de la Belgique. Volume 2, Province de Brabant: arrondissement de Nivelles.* 1973, p.176. Liège : Ministère de la Culture française.

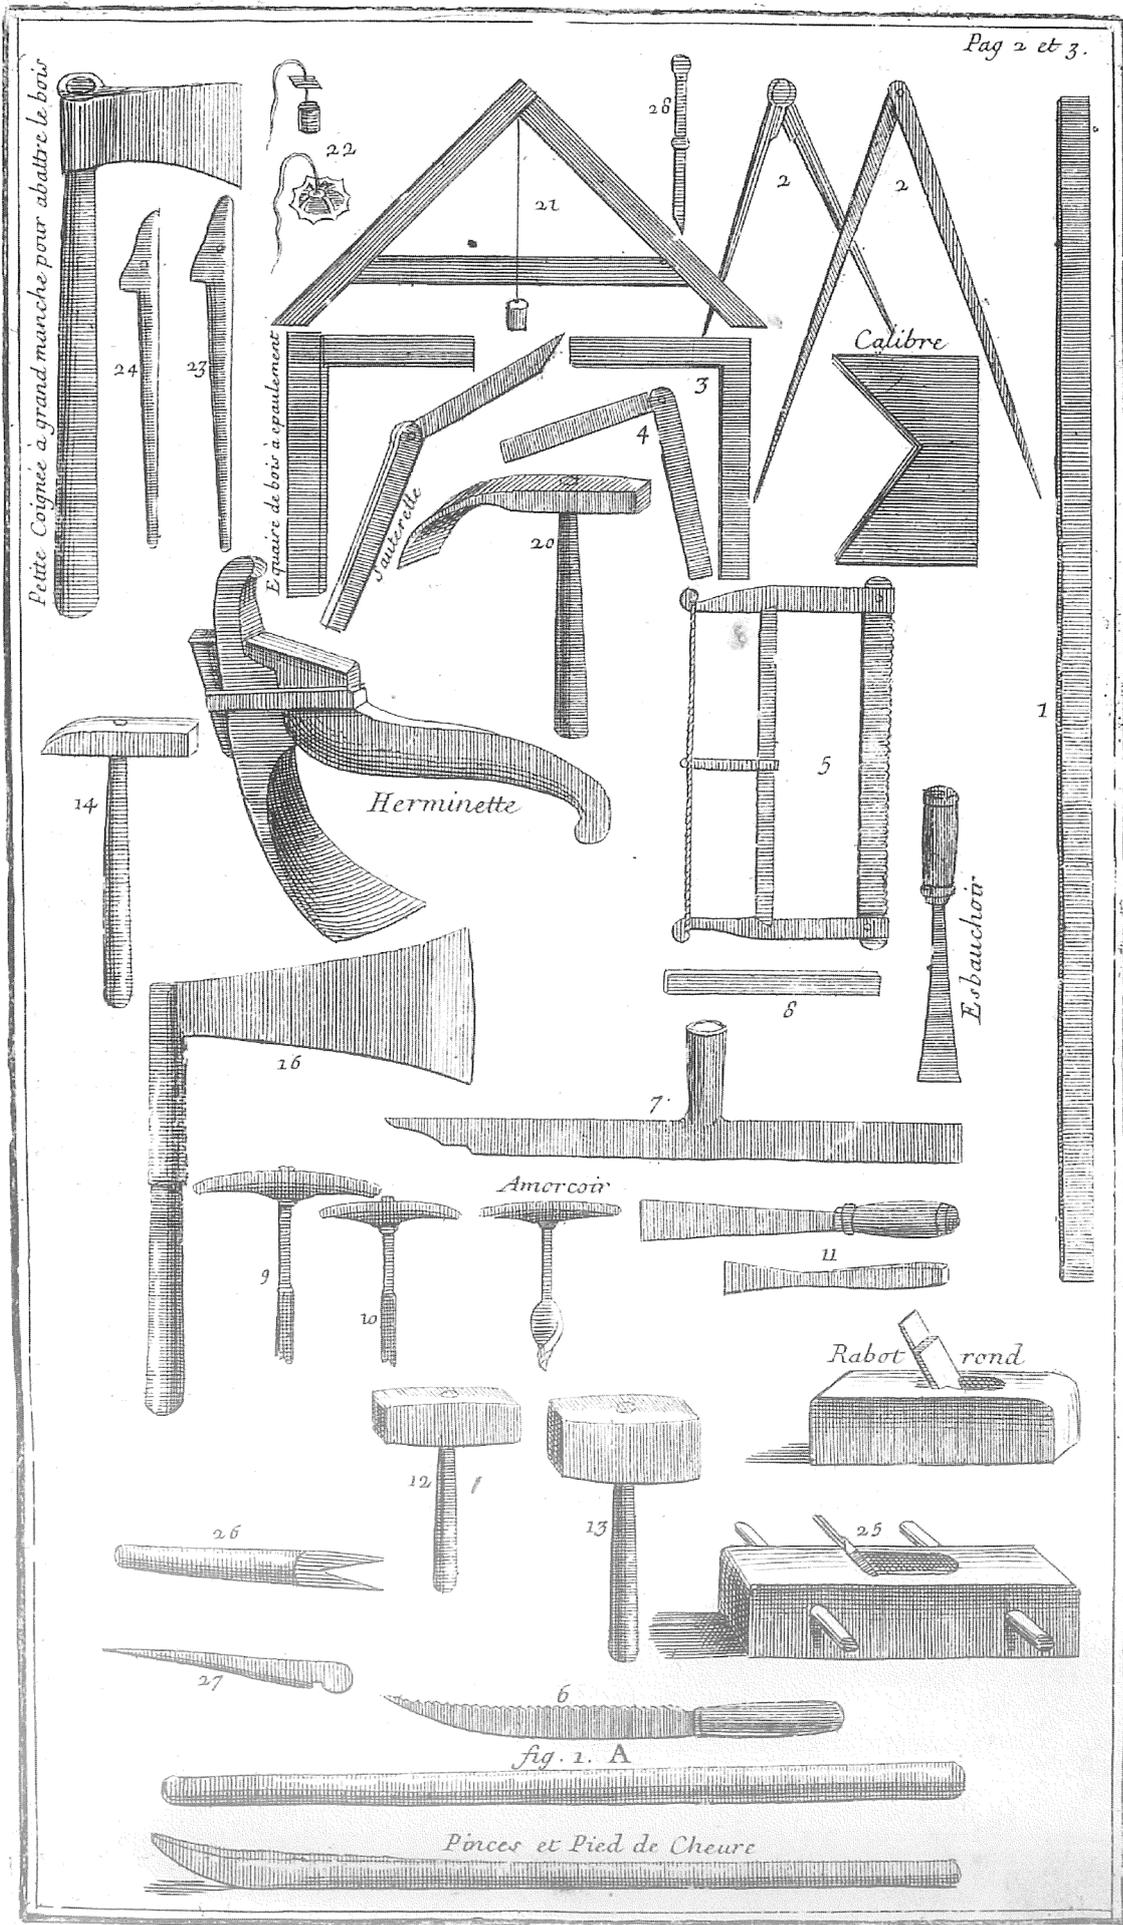
Les outils du charpentier :

1. Règle
2. Compas
3. Equerre
4. Faux-équerre
5. Scie
6. Sciote
7. Besaigue
9. Tarière
10. Laceret
11. Ciseau
12. Maillet
13. Gros maillet
14. Masses de fer
16. Grande Cognée
20. Hachette
21. Niveau
22. Niveau à plomb
23. Cheville de fer
24. Repoussoir de fer
25. Rabot
26. Roinete
27. Traceret
28. Couteau

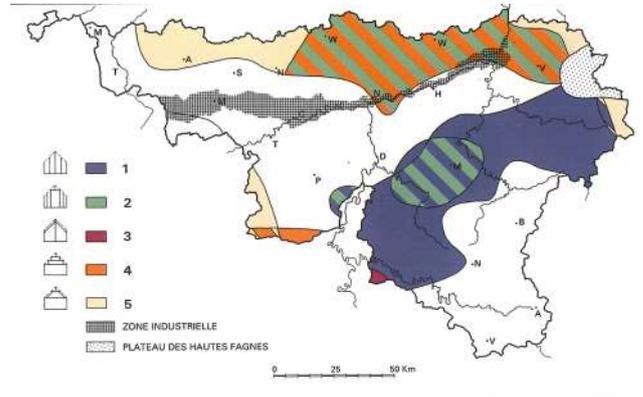
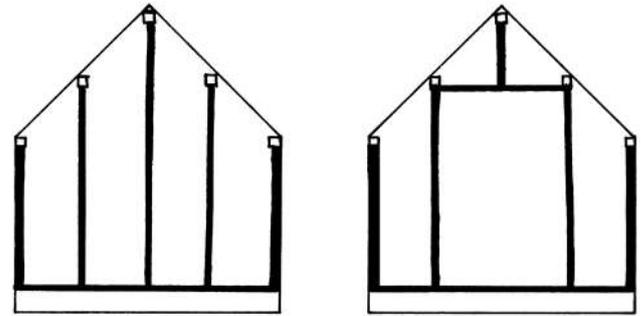
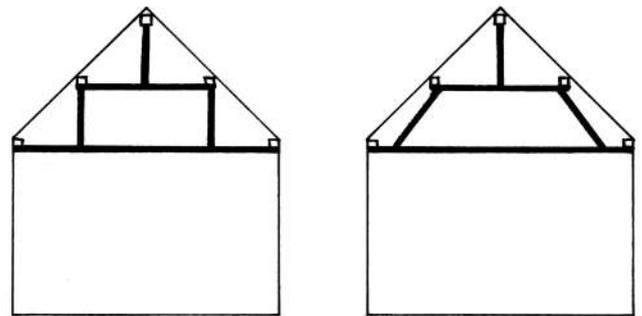
33. Schémas des typologies de pan-de-bois : Production personnelle, 2022

à poteaux monte de fond

à portique

à portique sur entrant

à entrant et jambes de force

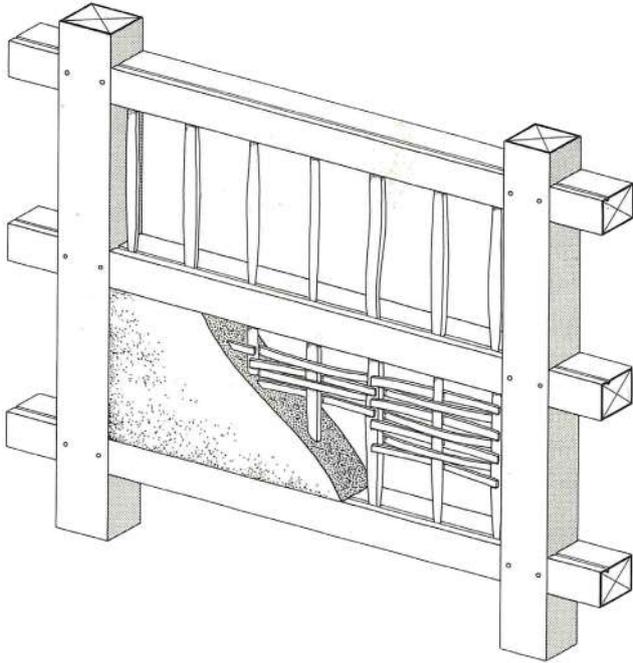
35. Clayonnage sur panneaux horizontaux. Dans GENICOT L.-F., *Le patrimoine rural de Wallonie: la maison paysanne*, 1996, p.160. Bruxelles : Crédit Communal

Pour fermer la paroi, les panneaux sont remplis, aujourd'hui de briques, autrefois de torchis. En Hesbaye brabançonne, l'agencement des structures et l'emploi d'entretoises génèrent des panneaux horizontaux qui sont alors remplis par un clayonnage qui sert de support au torchis. Cette trame se compose d'abord de palançons verticaux. Ce sont des branches épaisses ou des pièces équarries d'une section de 2 à 5 cm, légèrement plus fins aux extrémités. Généralement en chêne, ils peuvent être fabriqués à partir des chutes produites lors de l'équarrissage des poteaux (Houbrechts, 2008). Les palançons sont glissés dans des encoches et des rainures taillées dans les pièces horizontales de la structure, à un intervalle de 25 à 35 cm. Ensuite, les éclisses, des branches souples d'essences variées, sont entrelacées en travers des palançons pour constituer une trame d'accroche pour le torchis. En Hesbaye brabançonne, ce support pouvait aussi être fermé par les lattes horizontales clouées sur les palançons (fig.35).

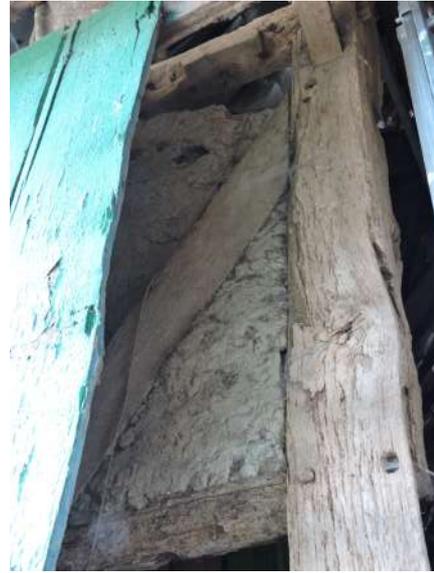
36. Panneau de torchis et clayonnage lors des travaux. Rue Doyen, Hèze. WIARD T., 1973

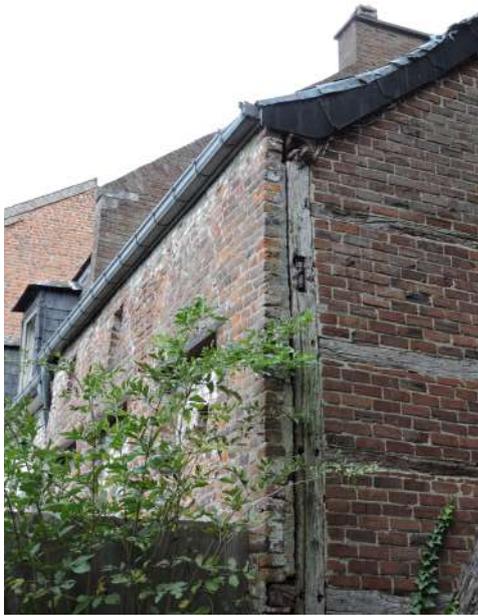
47. Pétrification avec recouvrement du poteau cornier.
Saint Médard, Jodoigne. Production personnelle, 2022

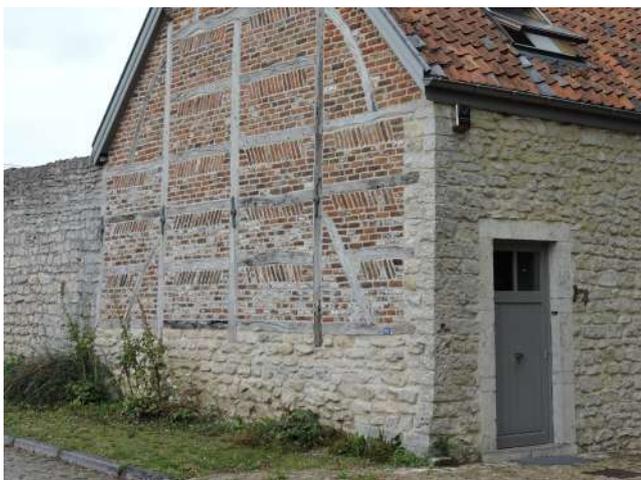
48. Pétrification avec remplacement du poteau cornier.
Moulin Bauwin, Folx-les-Caves. Production personnelle,
2022
