Mémoire de fin d'études : " La première ceinture fortifiée de Liège : mise en relation des forts et valorisation patrimoniale ".

La première ceinture fortifiée de Liège : mise en relation des forts et valorisation patrimoniale

Travail de fin d'études présenté par Cedric GEUENS en vue de l'obtention du grade de
Master en Architecture

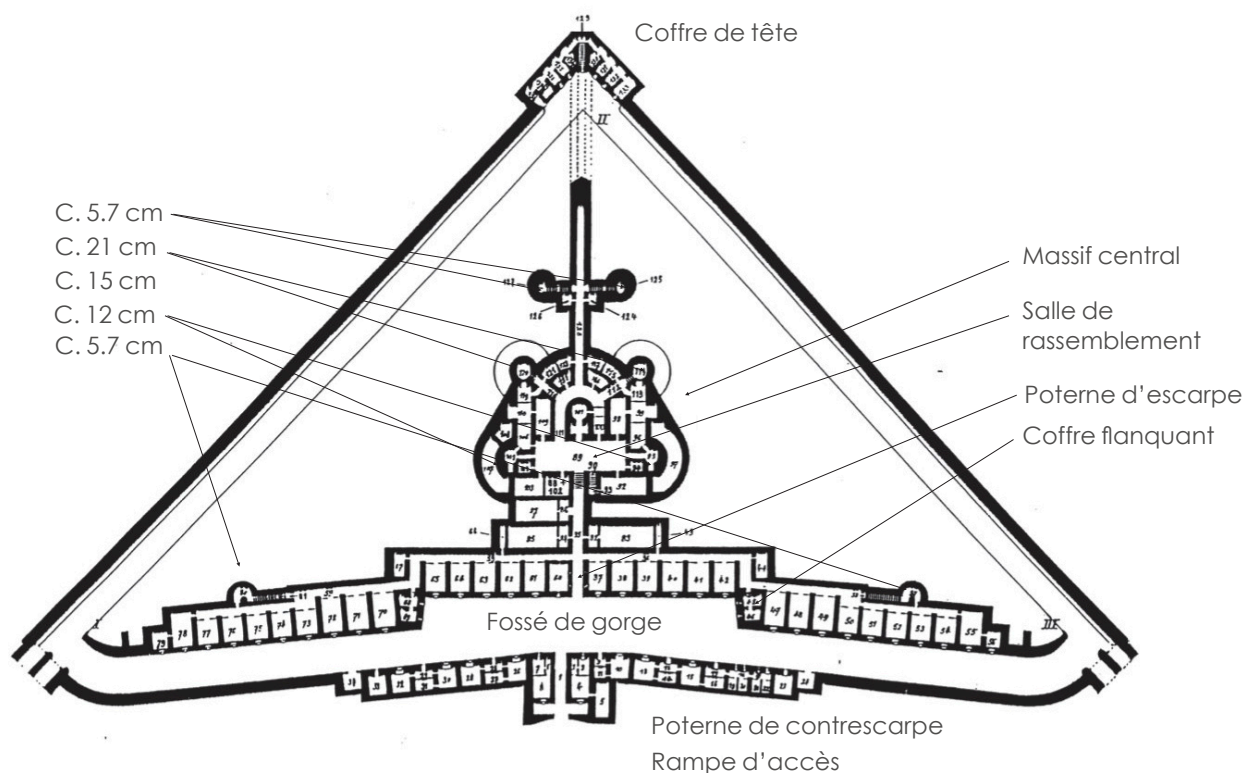
Figure 4 : Plan annoté du fort de Loncin dans son état initial, ASBL du fort d'Embourg

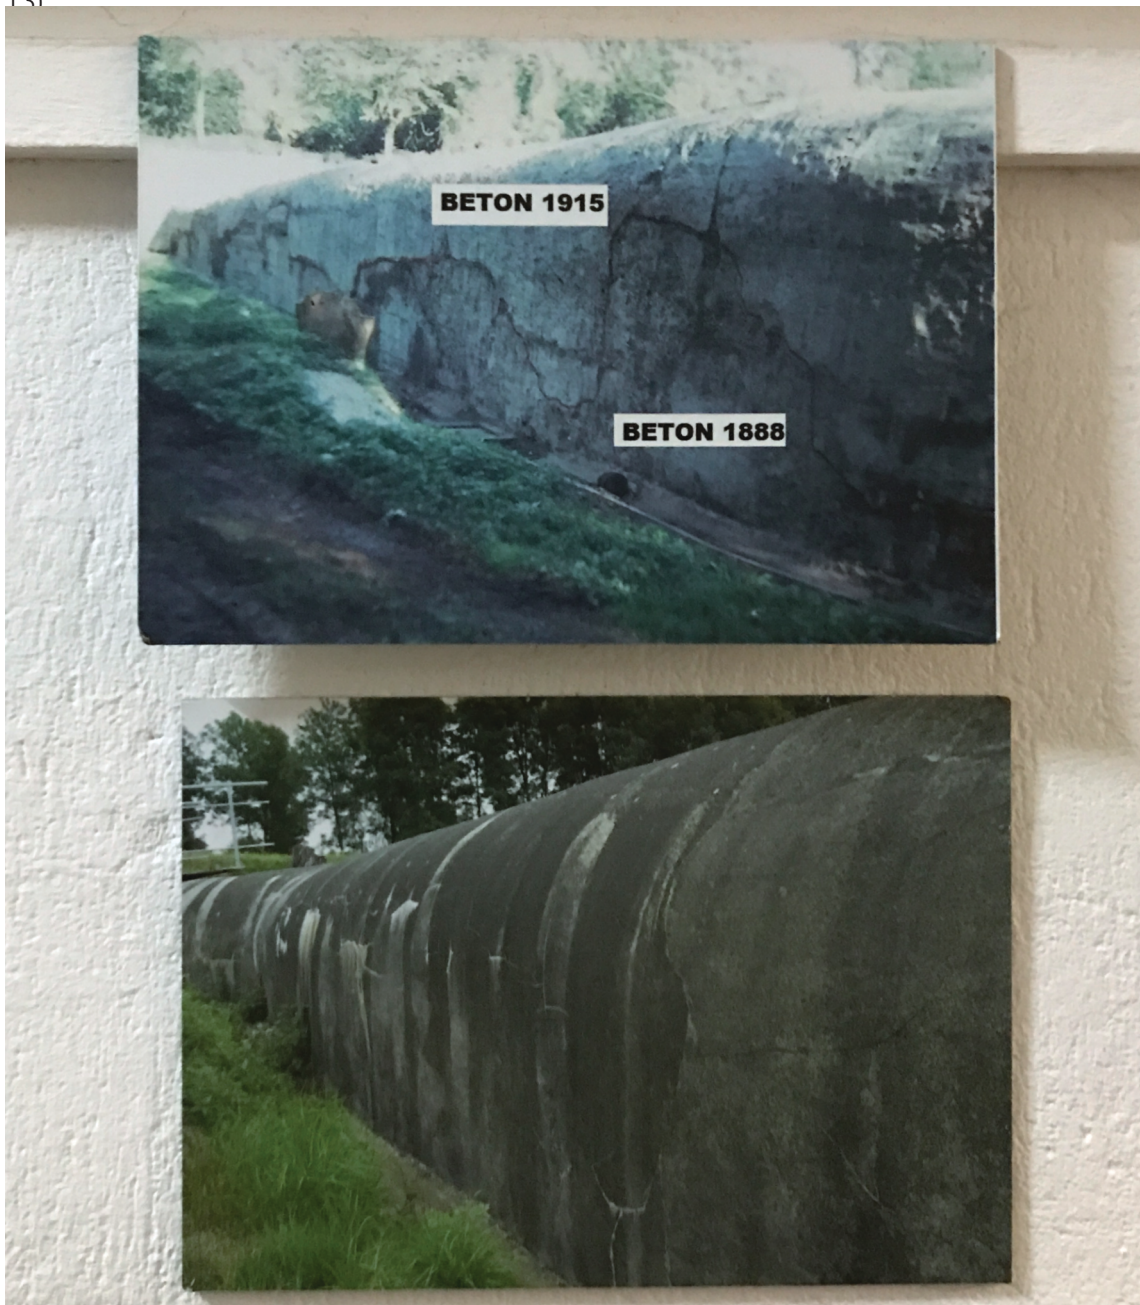
Figure 13 : Photo personnelle d'un affichage montrant les distinctions du béton allemand utilisé pendant la Grande Guerre au fort de Lantin, juillet 2022

les pièces manquantes du fort de Lantin sur d'autres forts qui n'ont pas d'intérêt à les garder. C'est, par exemple, le cas du pont roulant qui avait disparu et qui a été remplacé par celui de Bonnelles, juste avant que ce dernier ne soit enfouï. (Viatour, 2015) Grâce à ce travail, le fort de Lantin est le seul fort dont la structure et le matériel sont intacts. Sa forme actuelle est proche de la forme qu'il avait avant 1914, mais encore plus proche de la forme qu'il avait lorsque les Allemands l'ont préparé à une éventuelle attaque alliée durant la Première Guerre mondiale, notamment par la modification du débouché infanterie sur le massif central. Les adaptations du fort de Lantin par l'Armée allemande sont mises en évidence par des photos affichées dans le fort. Elles montrent la différence entre le béton utilisé lors de la construction du fort et le béton utilisé par les Allemands. (figure 13)

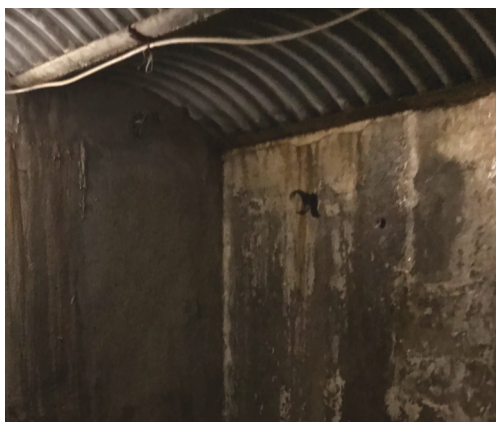
Figure 14 : Photo personnelle montrant un coffrage en tôle ondulée au fort de Flémalle, septembre 2022

1.1.3 : La reconnaissabilité de la phase de modernisation du fort de Chaudfontaine, comme pour beaucoup d'autres, est faible. Son état de conservation n'est pas idéal, car il a subi les pillages des Allemands au service de l'Atlantic Wall durant la guerre, puis le pillage des ferrailleurs une fois la guerre terminée. (Viatour, 2015) Une grande partie de ses tôles d'acier, de son armement et de son équipement sont donc manquantes. (figure 14, 15)

1.1.3 : Le fort d'Embourg souffre du même problème de reconnaissabilité de sa phase de modernisation que le fort de Chaudfontaine. Il est également victime du pillage des Allemands et des ferrailleurs, qui l'ont privé d'une grande partie des composantes de la modernisation (figure 14, 15). (Viatour, 2015)

1.1.3 : La situation du fort de Flémalle est assez particulière. La modernisation qu'il a subi est classique, mais a souffert des mêmes pillages que les autres forts (figure 14, 15), ce qui rend sa phase de modernisation peu reconnaissable. (Viatour, 2015) Toutefois, le fort a la particularité d'avoir un jumeau virtuel visitable en réalité virtuelle. (Fort de Flémalle et son Musée - Visites en réalité virtuelle!, s. d.) Le fort est alors visible tel qu'il l'était après sa modernisation en 1935, avec une attention particulière donnée à ses réseaux. (Klingeers, 2019) En tenant compte de l'existence de la maquette virtuelle, la phase de modernisation du fort de Flémalle peut être considérée comme hautement reconnaissable.

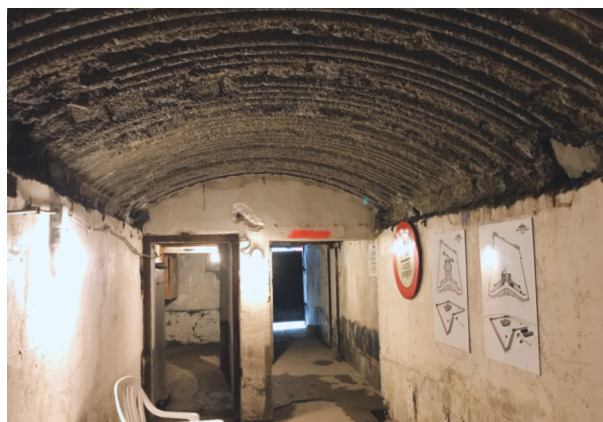
Figure 15 : Photo personnelle montrant un coffrage dont la tôle ondulée a été pillée au fort de Flémalle, septembre 2022

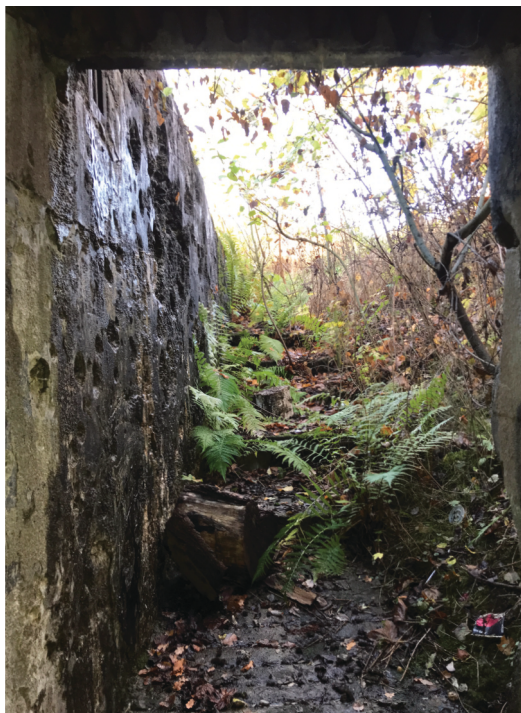
Figure 16 : Photo personnelle montrant des impacts à la sortie du débouché infanterie du fort d'Embourg, novembre 2022

2.1.2 : Les traces laissées sur les forts de Chaudfontaine, d'Embourg et de Flémalle par les bombardements et les combats de 1940 sont très reconnaissables. Le béton normalement lisse laisse apparaître tous les défauts de manière lisible, les impacts sont distincts et faciles à associer à des balles ou à des bombardements. (Figure 16)

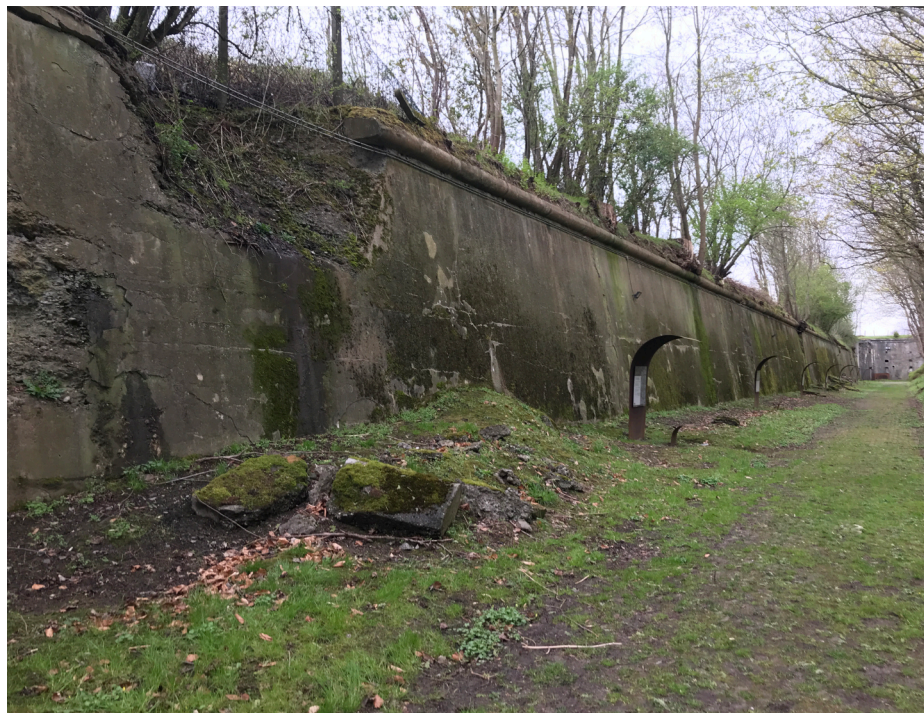
Figure 17 : Photo personnelle montrant des dégâts de bombardements dans le béton du fossé ouest du fort de Loncin, avril 2022

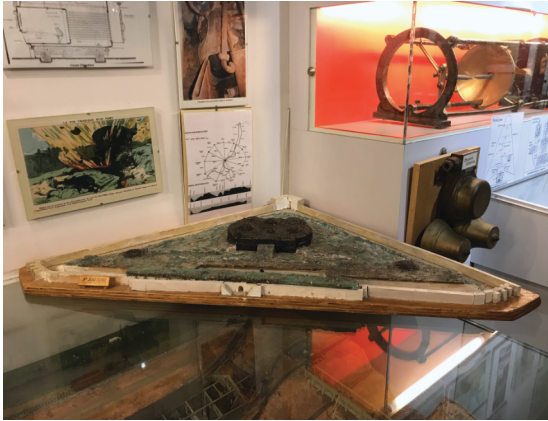
Figure 18 : Photo personnelle montrant la maquette du fort de Loncin avant son explosion, musée du fort de Loncin, avril 2022

2.2.2 : Le cratère qu'a laissé derrière elle l'explosion de la poudrière est très reconnaissable pour un œil averti. La visite du fort de Loncin présente au visiteur des maquettes du fort avant et après son explosion (figure 18, 19). Cet outil didactique permet au grand public de comprendre à quel point l'explosion a changé la topographie du fort et de se rendre compte de ce qu'il a sous les yeux, lorsqu'il se promène dans les ruines du fort.

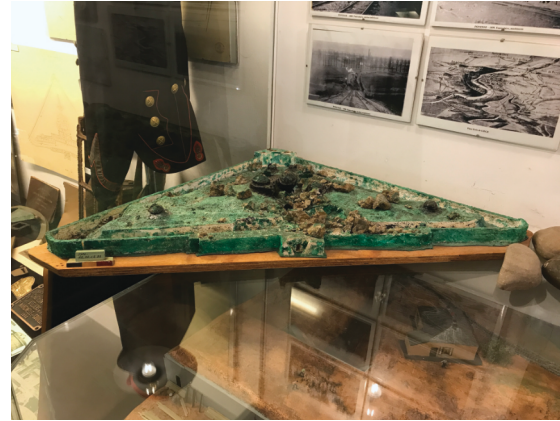
Figure 19 : Photo personnelle montrant la maquette du fort de Loncin après son explosion, musée du fort de Loncin, avril 2022

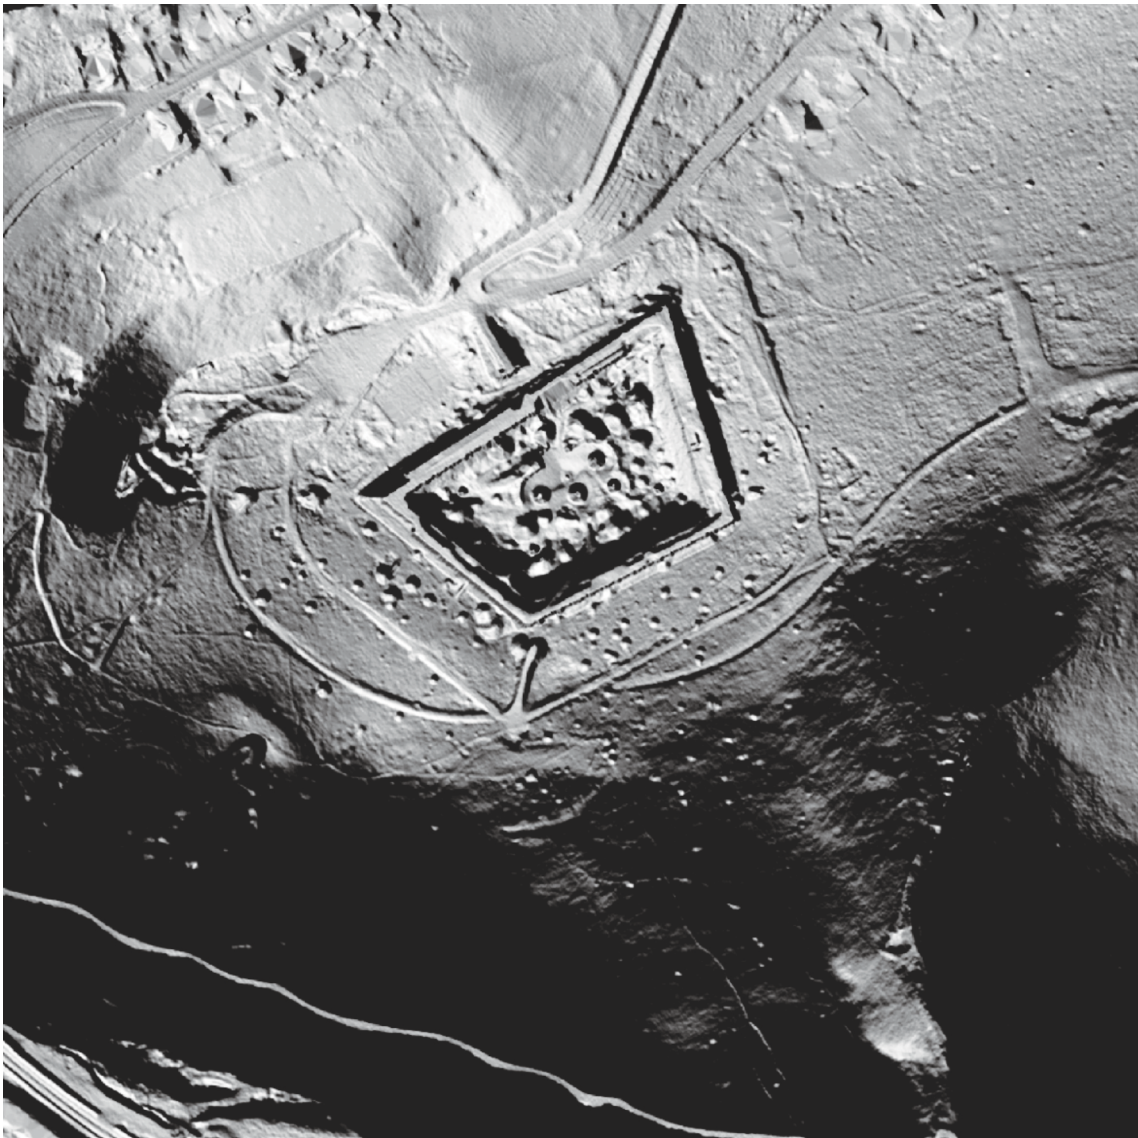
Figure 20 : Carte Hillshade du fort de Chaudfontaine et de son contexte, SPW 2022

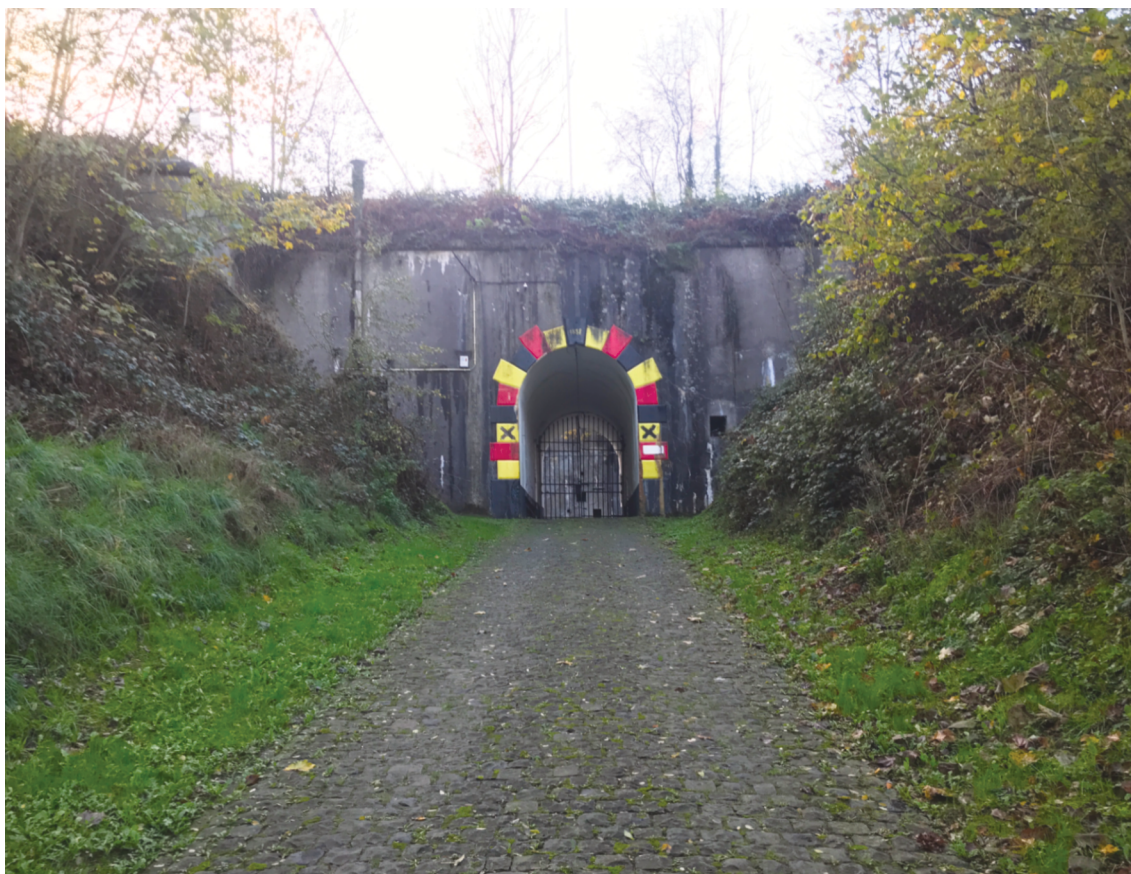
Figure 25 : Photo personnelle montrant la rampe d'accès ascendante du fort de Embourg, novembre 2022

3.2.1 : Le fort d'Embourg, comme les autres forts quadrangulaires, présente une typologie unique. Toutefois, le fort d'Embourg possède une particularité qui rend sa rareté plus importante que celle des autres forts. A cause du relief particulier de la colline sur laquelle le fort s'implante, la rampe d'accès qui permet d'accéder au fort, est ascendante (Figure 25) plutôt que descendante, comme c'est le cas pour les onze autres forts.

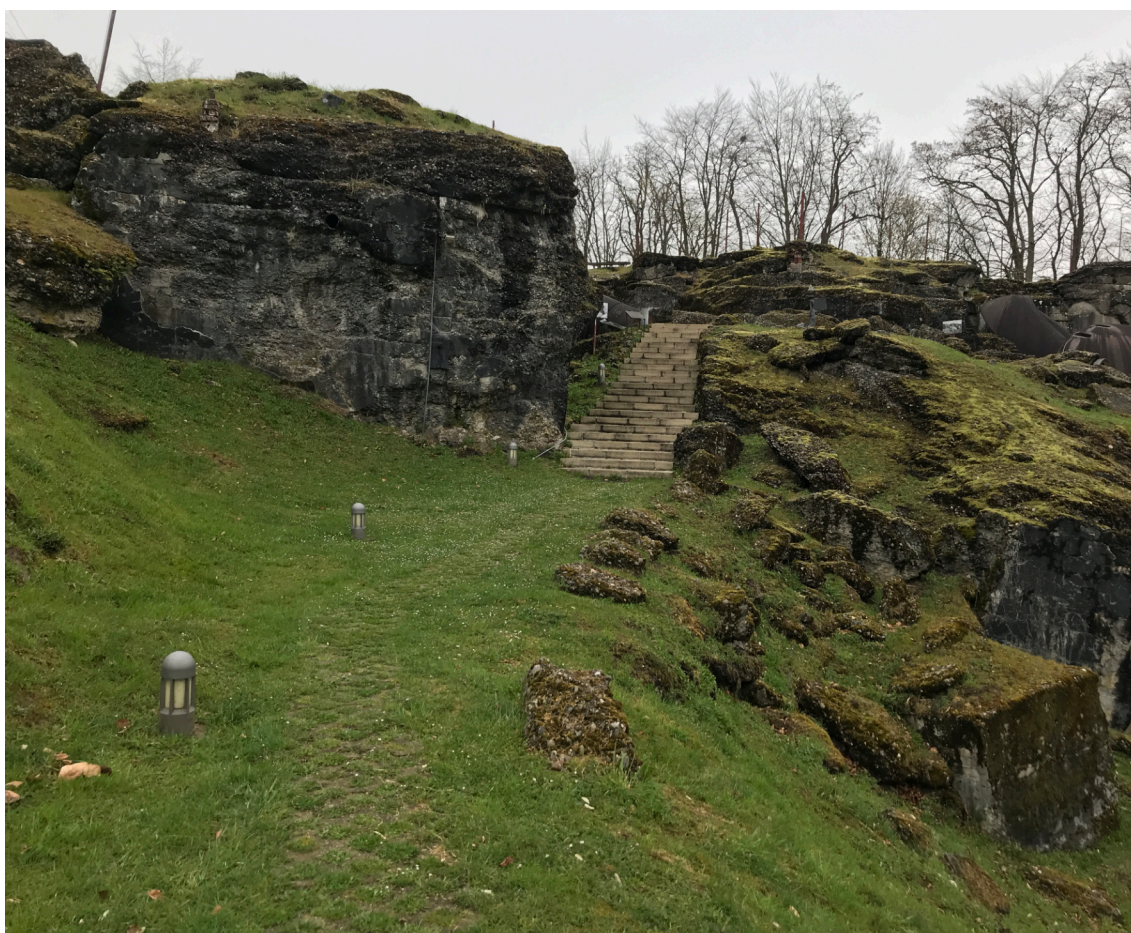
Figure 26 : Photo personnelle montrant une section du béton qui formait autrefois le massif central du fort de Loncin, avril 2022

3.4.2 : Le béton simple utilisé par Brialmont ressemble visuellement au béton armé qui est couramment utilisé dans le domaine de la construction. L'absence d'une armature en acier ne se voit qu'en coupe. Le béton qui compose le fort de Lantin peut donc être considéré comme moyennement reconnaissable.

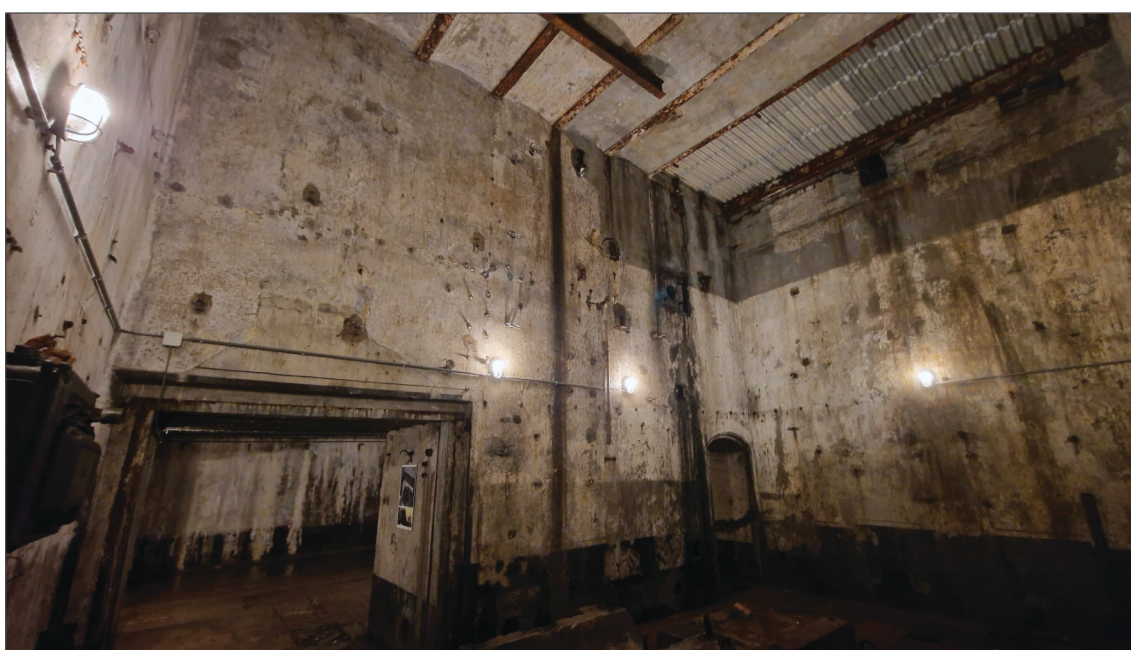
Figure 32 : Le nouveau système d'éclairage du fort de Flémalle, Fort de Flémalle - Musée, juillet 2024

5.1.2 : Le fort de Flémalle a une haute valeur de représentativité de son équipement technique, puisque celui-ci est reconstitué virtuellement, comme il devait l'être en 1940. Son caractère virtuel ne lui donne pas la fiabilité d'un vestige physique mais il offre le modèle le plus complet possible (Fort de Flémalle et son Musée - Visites en réalité virtuelle!, s. d.). Depuis juillet 2024, le fort est également équipé d'un nouveau système d'éclairage inspiré de l'installation d'origine (Fort de Flémalle - Musée, 2024)

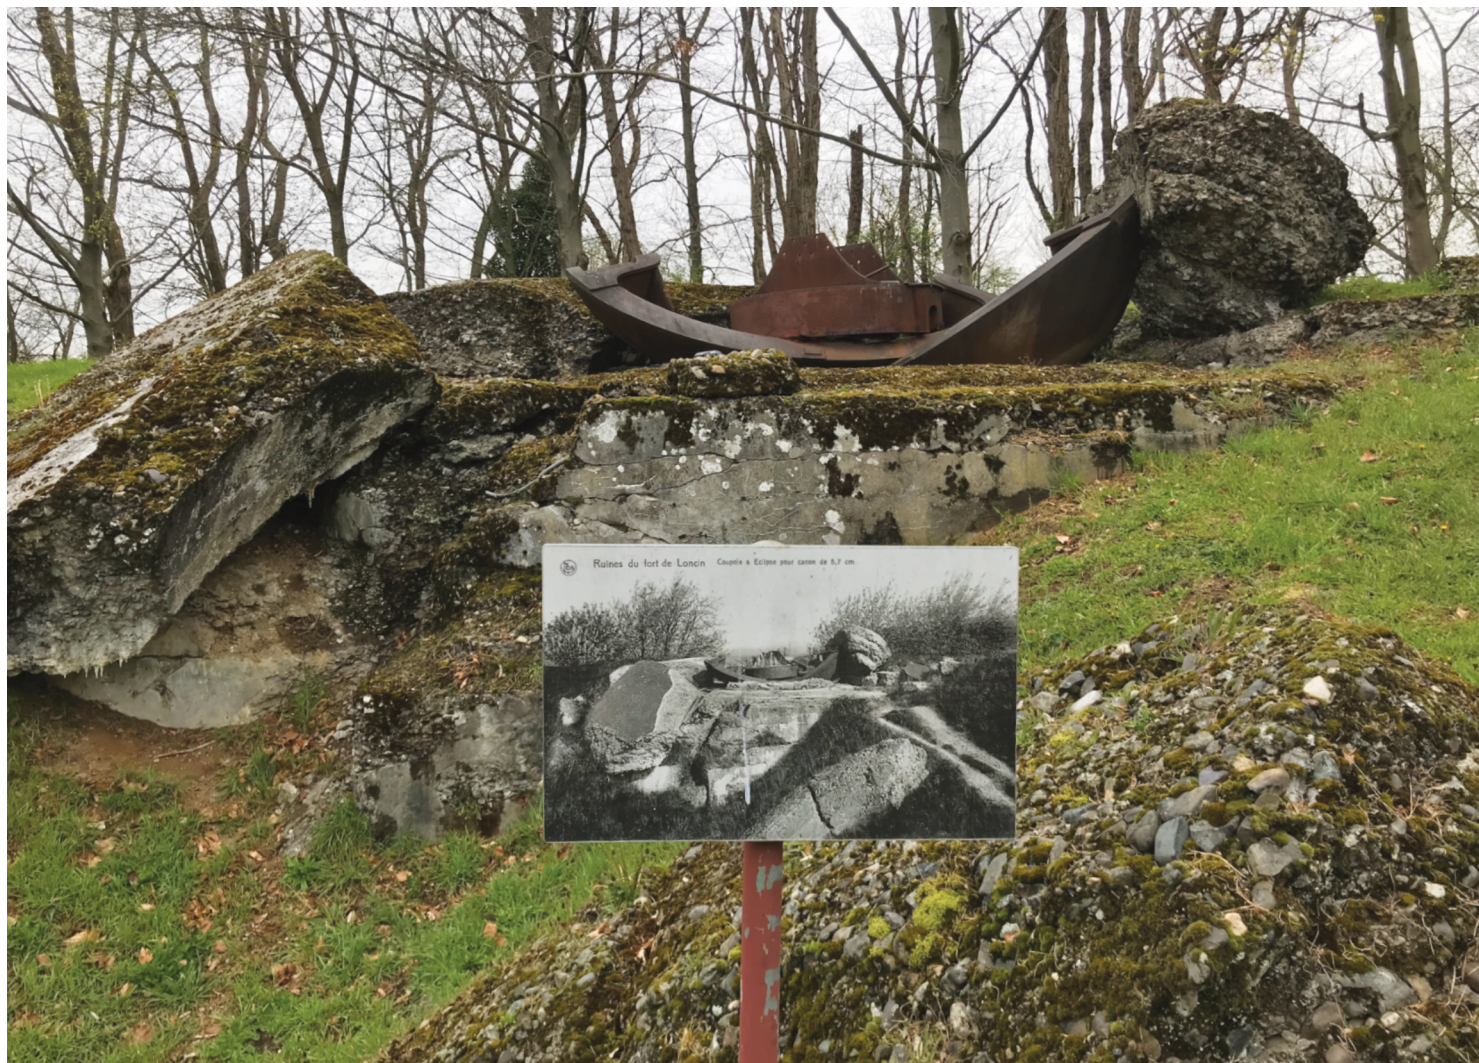
Figure 33 : Photo personnelle montrant la ruine d'une des coupoles à éclipses pour canon de 5.7 cm du fort de Loncin, avril 2022

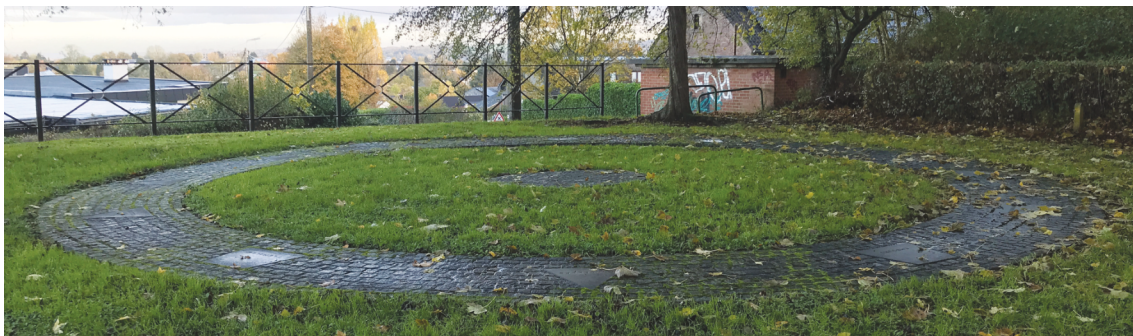
Figure 38 : Photo personnelle montrant l'anneau de pierres qui représente la ceinture fortifiée de Liège aux abords du fort d'Embourg, novembre 2022

6.1.1 : À côté de la rampe d'accès ascendante du fort d'Embourg se situe un petit parc dans lequel se trouve un aménagement de douze pierres (figure 38) arrangées en cercle, chacune portant le nom d'un fort. Cet aménagement est une sorte de modèle réduit, correctement orienté, de la ceinture fortifiée de Liège (figure 36). Bien qu'il ne soit pas très parlant, cet aménagement rappelle au visiteur que le fort d'Embourg n'est qu'une partie d'un tout cohérent. Cette intervention artistique n'est pas une commémoration en soi, mais elle donne une certaine information au public sur la position stratégique qu'occupe Loncin à l'échelle de la ceinture fortifiée. Aucun autre fort ne dispose d'éléments qui permettent d'avoir une vue globale de l'ensemble sans entrer dans un de leurs musées. Un char de la Deuxième Guerre mondiale est également exposé non loin du fort (figure 37). Il fait écho aux événements, sans pour autant présenter une valeur culturelle particulière. Comme la plupart des forts, celui d'Embourg possède aussi un monument commémoratif.

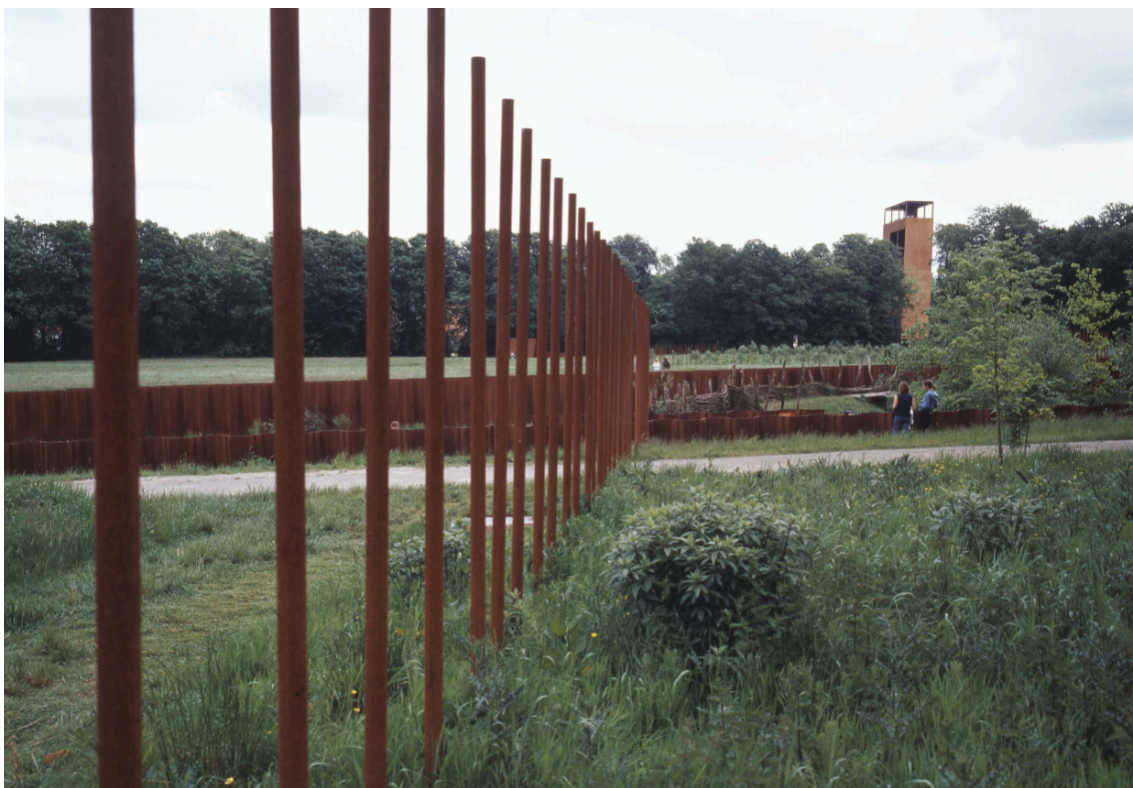
Figure 48 : Photo montrant les barres en acier qui représentent l'ancienne muraille, (« Archaeological Museum and Park Kalkriese », s. d.)

La symbolique choisie pour les lampadaires de Muharraq est efficace, le lampadaire dont la lampe est une sphère blanche fait écho au passé industriel lié à la perte de la ville. Un autre exemple est celui du parc de Kalkriese, en Allemagne. Il est le site où a eu lieu la bataille antique de Varus, qui opposa une armée germanique à trois légions romaines. Le site a été découvert en 1980 et a subi des fouilles archéologiques à partir de 1989. Ces fouilles ont mis au jour des informations concernant la bataille. Le site est transformé en parc patrimonial dans les années 2000. En l'absence de traces historiques visibles par les visiteurs, le parc de Kalkriese propose des aménagements paysagers sensibles et artistiques, qui évoquent les événements passés en toute subtilité. Le parc est séparé en deux parties. Au nord se situe la zone archéologique de la bataille, au sud la forêt, partiellement replantée. Les deux zones sont séparées par une enfilade de fines tiges en acier corten (figure 48) représentant l'ancien mur fortifié, dont des traces archéologiques ont été découvertes. Dans la forêt serpentent des petits chemins en sciures de bois (figure 49) à travers lesquels on peut imaginer le mouvement des habitants germaniques, qui devaient habiter dans des paysages similaires à l'époque. De l'autre côté, au nord du mur, sont agencés des panneaux en acier (figure 50), qui représentent la conquête de l'armée romaine. Cet aménagement permet différentes interprétations : certains y voient les boucliers jetés par terre, d'autre des tombes. (Derks, 2017)

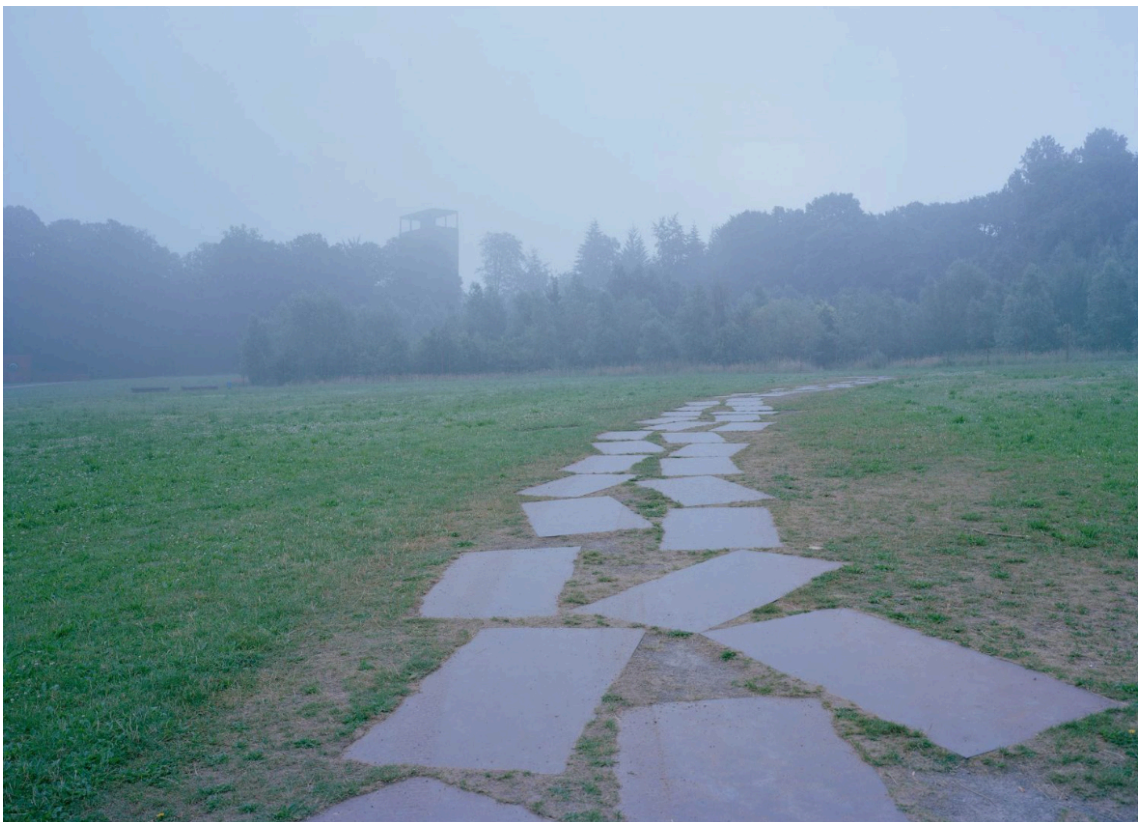
Figure 50 : Photo montrant les plaques d'acier aménagées au sol, (« Archaeological Museum and Park Kalkriese », s. d.)

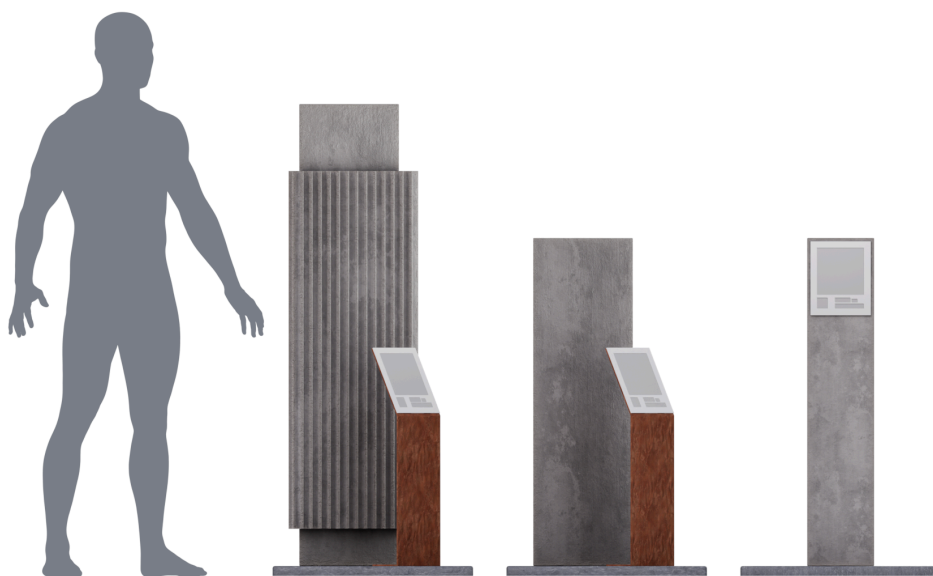
Figure 51 : Rendu de certains modèles de stèles pour la signalisation proposée avec échelle humaine

La symbolique proposée pour la mise en lien des éléments de la ceinture fortifiée de Liège à travers ce travail se fait à plusieurs niveaux. D'abord, les éléments de signalisation, placés le long de la boucle cyclable, sont formés à l'effigie des éléments qu'ils désignent. Il s'agit de stèles en béton simple, rappelant le matériau des forts, qui se déclinent sous trois formes : la première est une stèle en forme de parallélépipède à base triangulaire (figure 52). Sa taille permet de l'apercevoir de loin et la forme triangulaire indique la présence d'un fort. Une grande stèle représente un grand fort et inversement. La seconde est identique, mais enveloppée d'une couche dont la finition ondulée évoque les coffrages utilisés pour la modernisation des forts (figure 52). Les forts modernisés présentent encore le dessin, dans leur béton, des tôles ondulées qui ont aujourd'hui disparues. Cette stèle, elle aussi en grand et petit format, indique au visiteur qu'il se trouve à proximité d'un fort modernisé. La troisième est plus simple, elle prend la forme d'un parallélépipède à base carrée (figure 52). Elle désigne la présence de tous les autres éléments de la ceinture fortifiée, principalement les abris et les tours d'aération. La symbolique utilisée pour les éléments de signalisation manque de subtilité comparé au projet de Kalkriese, mais elle permet au visiteur de comprendre et de reconnaître les éléments indiqués sans devoir quitter son vélo pour se pencher sur l'affiche.
