# Murs anciens en moellons

Étude architectonique en vue  
de leur amélioration énergétique

Cas d'étude d'une ferme-château  
dans le village de Polleur, en Wallonie

Travail de fin d'étude présentée par Antoine GUSBIN en vue  
de l'obtention du grade de MASTER en architecture.

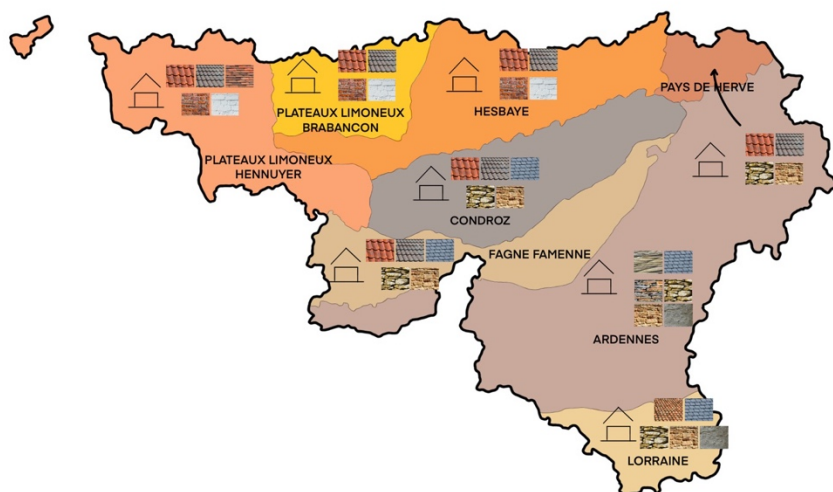
Figure 8 : carte illustrant la diversité des matériaux selon les régions agro-géographiques – Illustration © Antoine GUSBIN

Le sous-sol de la Wallonie étant composé de plusieurs types de roche, chaque sous-région agro-géographique construit ses logements avec des matières rocheuses et des typologies différentes, ce qui offre à chacune leur propre identité architecturale (figure 8) (annexe 1).

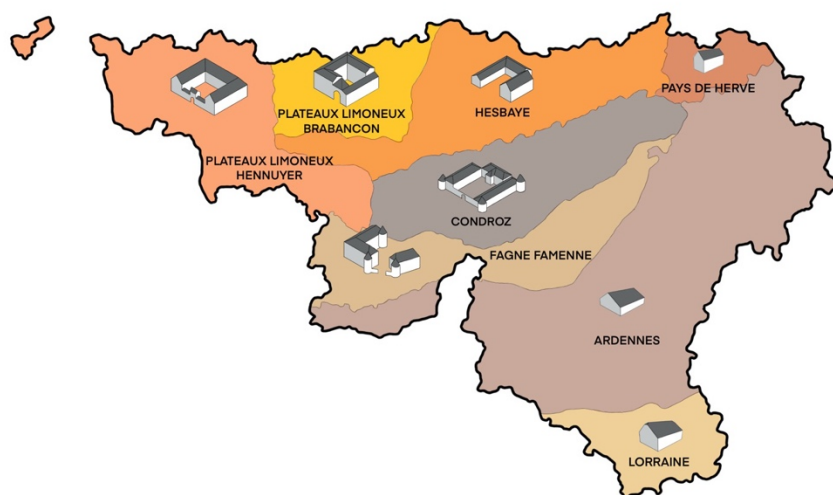
Figure 11 : carte illustrant les témoins de l'appropriation de la Wallonie sous l'ancien régime – Illustration © Antoine GUSBIN

Sous l'ancien régime, la division du territoire en trois régions mena à une appropriation sélective du territoire. L'Église bénéficia de la majorité de la région limoneuse car il s'agit de la région la plus intéressante pour s'enrichir. Elle fut en partie partagée avec la noblesse, les seigneurs et les propriétaires fonciers, qui se partagèrent également une majeure partie des terres du Condroz. Les Ardennes, terres moins fertiles, furent réservées aux paysans les plus pauvres<sup>63</sup>. Ces appropriations se font toujours ressentir dans les témoins conservés du bâti rural (figure 11) :

- De grandes censes carrées se dressent sur les terres limoneuses ;
- D'innombrables ferme-châteaux ponctuent le Condroz ;
- Et les fermes pluricellulaires forment l'ensemble du bâti rural en Ardennes.

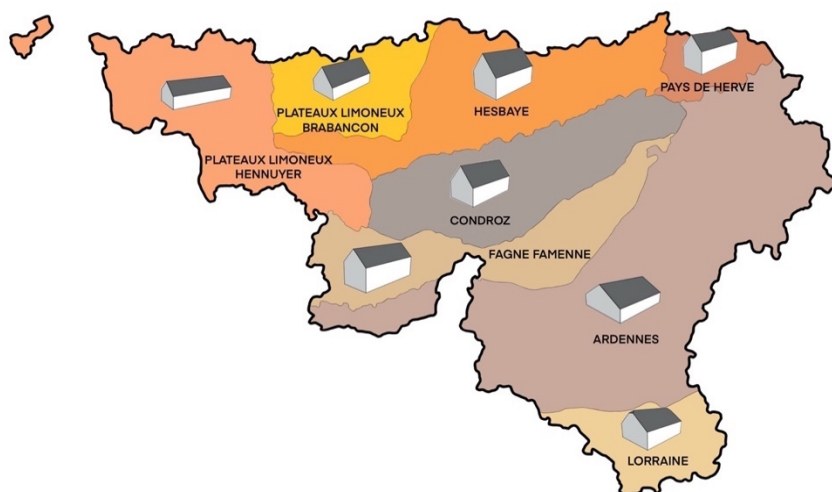
Figure 13 : carte illustrant la synthèse typologique des fermes pluricellulaires en Wallonie – Illustration © Antoine GUSBIN

Selon la région agro-géographique, la ferme pluricellulaire a sa propre typologie et est réalisée avec les matériaux qui sont disponibles dans son environnement proche. Les ouvrages de la F.R.W. et de GENICOT permettent d'établir la carte suivante (figure 13) :

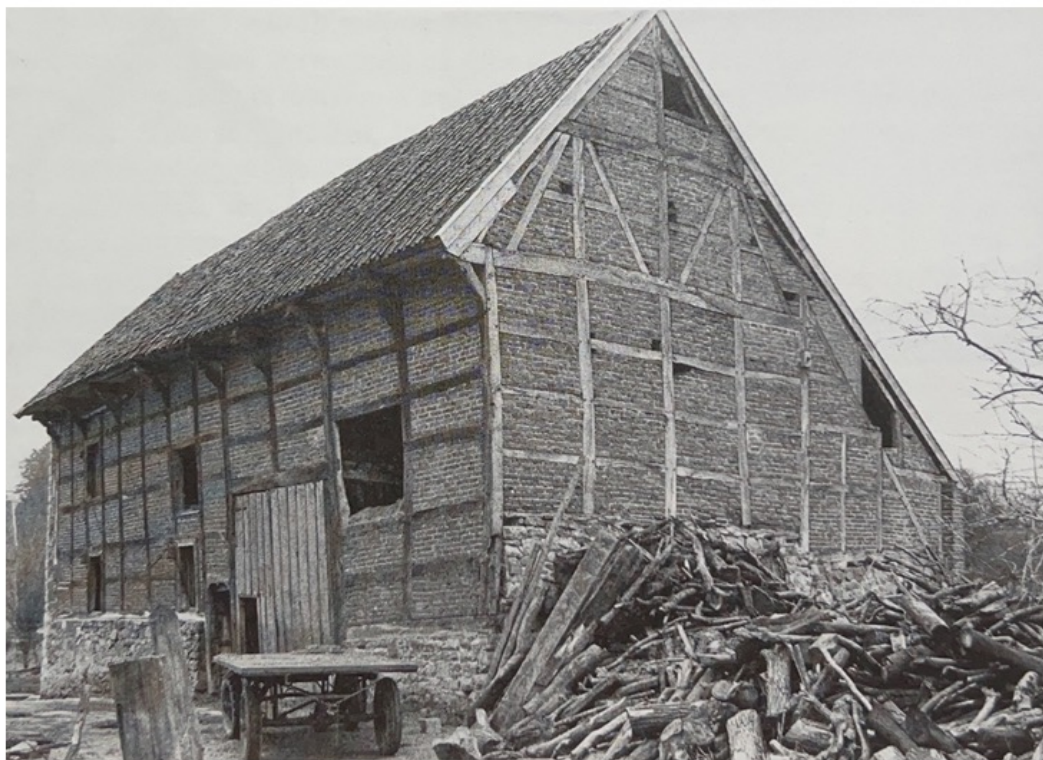
Figure 17 : illustrations d'une ferme avec un soubassement en pierre et pan de bois, à Astenet (PH) – Source © GENICOT, L.-F. & al. (1996)

En milieu rural, la ferme pluricellulaire est à l'origine construite avec des matériaux locaux, exploités à proximité de la ferme. On trouve un soubassement en maçonnerie de pierre naturelle sur lequel vient se poser les murs, généralement en colombage. Le tout est couvert par une toiture de chaume (figure 17). Ces matériaux à base essentiellement de bois et de végétaux furent remplacés durant le 18<sup>e</sup> siècle par des matériaux plus durs, comme la pierre naturelle dans les Ardennes ou la brique sur les plateaux limoneux.

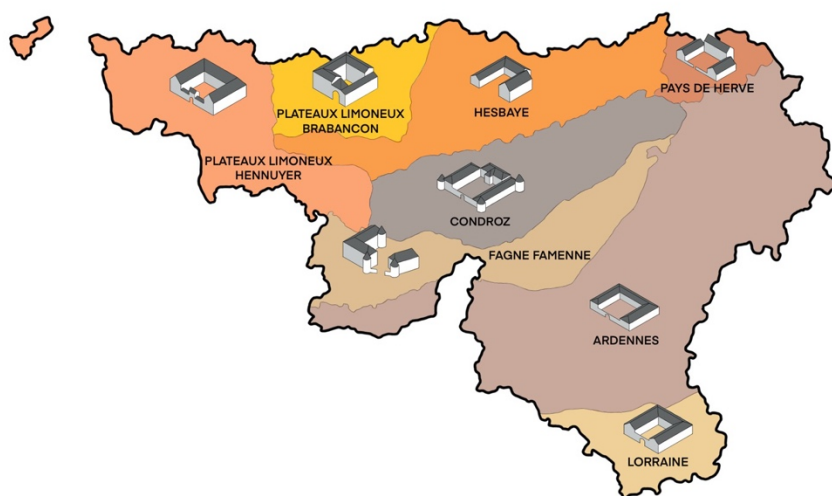
Figure 19 : carte illustrant la synthèse typologique des fermes à cour en Wallonie – Illustration © Antoine GUSBIN

La Fondation Rurale de Wallonie (F.R.W.) a identifié huit sous-régions agro-géographiques en région wallonne, qui regroupent chacune une typologie de ferme (figure 19).

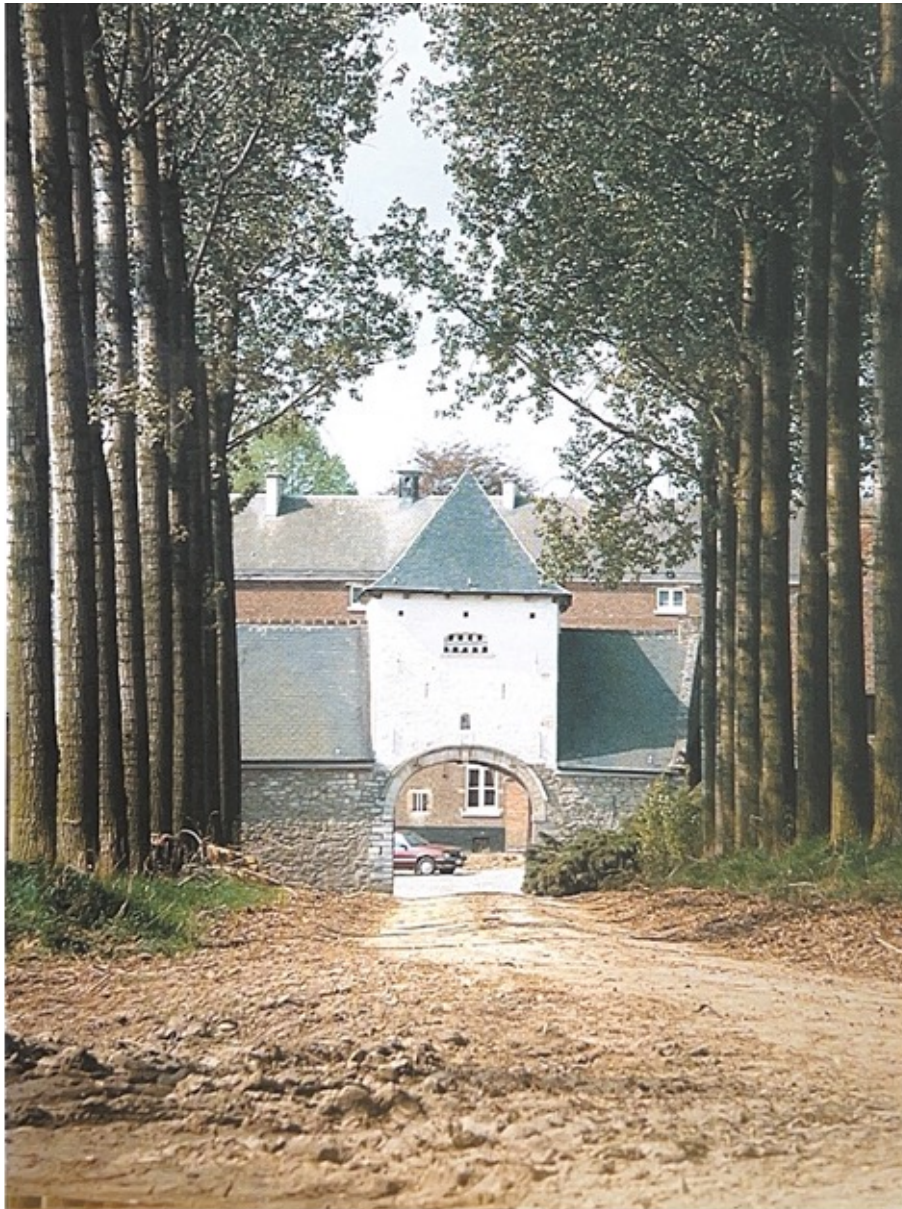
Figure 21 : illustration d'un porche d'entrée d'une ferme à cour à Bossut-Gottechain (HB)– Source © GENICOT, L.-F. & al. (1996)

**Le porche d'entrée** est un composant majeur d'une ferme. Il est d'abord une porte, un lieu de passage obligé pour les visiteurs. Mais il est également un repère visuel dans le paysage et joue un rôle de signal (figure 21). Il peut être intégré dans le bâtiment d'une aile, ou dans un mur clôturant le périmètre bâti.

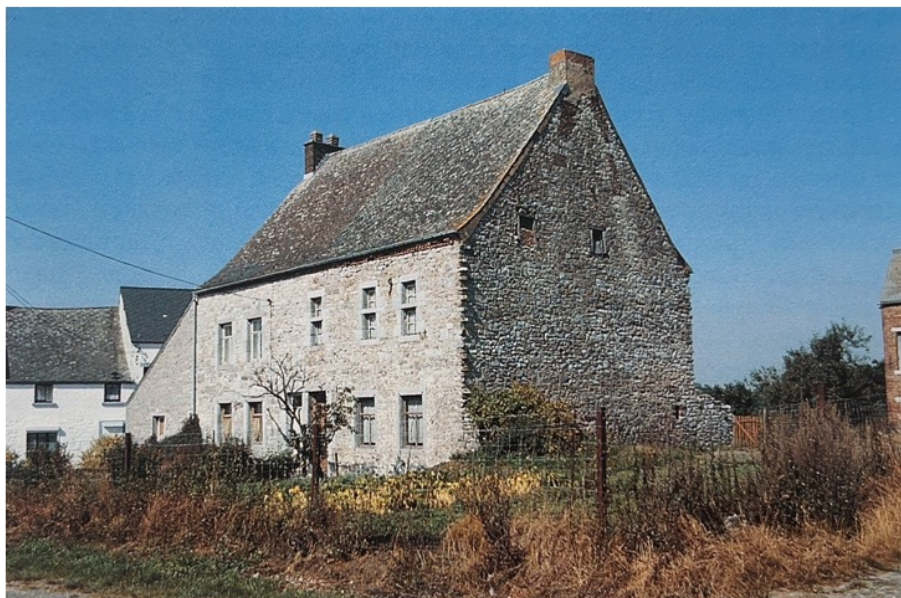
Figure 23 : illustration de la matérialité différente des baies d'une ferme à Rognée (HC)– Source © GENICOT L.-F. & al. (1996)

Il s'agit du bâtiment qui, selon le statut social et le niveau de richesse de l'agriculteur, peut bénéficier d'un traitement architectural plus important que les autres, notamment au travers du nombre de niveaux des encadrements de baies réalisées avec une matérialité différente que la façade (figure 23). Il est également celui qui comporte le plus d'ouvertures, tant du côté intérieur de la cour pour la surveiller, que du côté extérieur.

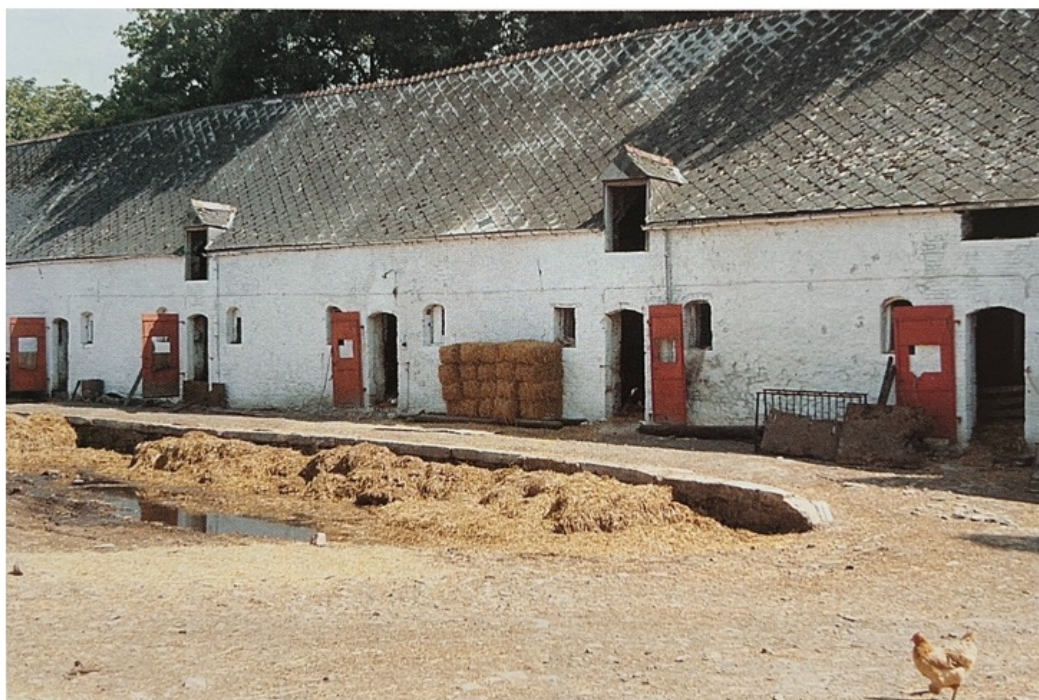
Figure 24 : illustration d'une aile d'étable d'une ferme à Vellereille-les-Brayeux (HC)– Source © GENICOT L.-F. & al. (1996)

En fonction de la région et l'économie en vigueur, la ferme peut accueillir des étables pour bovins et ovins, ou des écuries pour les animaux destinés au travail, voire les deux. Elles sont également attenantes au corps de logis afin de profiter de la chaleur dégagée par les animaux pour chauffer l'habitation (figure 24).

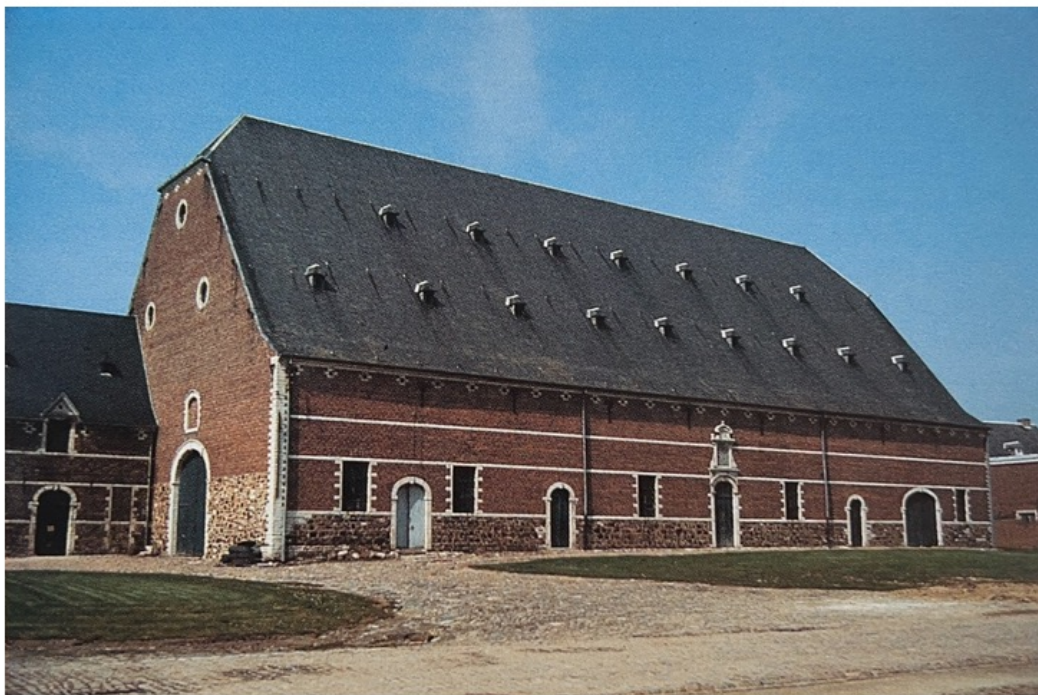
Figure 26 : illustration de la grange d'une ferme à Jauchelette – Source © GENICOT L.-F. & al. (1996)

**La grange** occupe généralement la dernière aile dans le cas d'une économie de culture. Elle est l'endroit de stockage des récoltes, voire du matériel agricole en hiver. Selon l'ampleur de l'exploitation, elle peut se limiter à l'espace situé au-dessus des étables, ou peut être le bâtiment le plus haut et large de la ferme (figure 26). Son ampleur varie selon les régions et la vocation agraire de l'exploitation. Les régions axées sur l'économie céréalière sont caractérisées par des granges de plus grande ampleur.

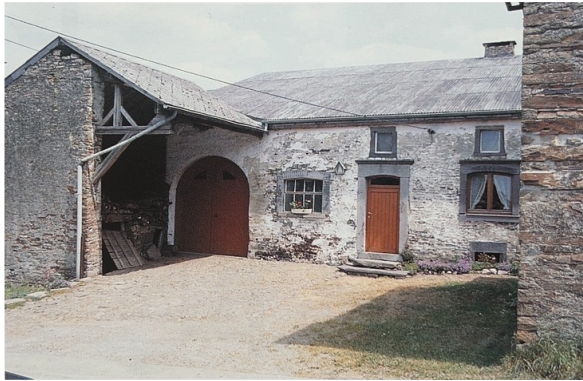
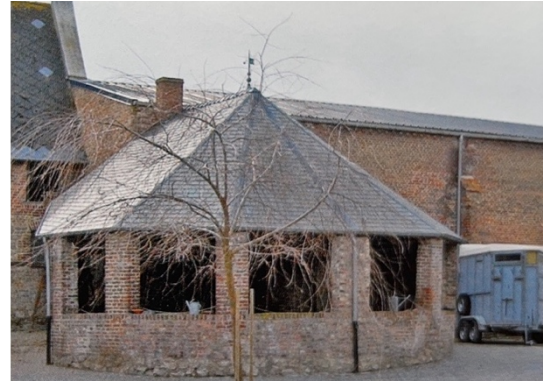
Figures 28 et 29 : illustrations d'une annexe en retour d'équerre et d'une aire d'abatage – Source © GENICOT L-F. & al. (1996)

C'est-à-dire que la ferme à cour peut être le fruit de plusieurs agrandissements successifs autour d'un espace central à travers le temps. Par conséquent, les différents bâtiments d'une même ferme peuvent appartenir à un style architectural, être réalisés avec des matériaux et des techniques de construction légèrement différents selon les époques de construction (figures 28 et 29).

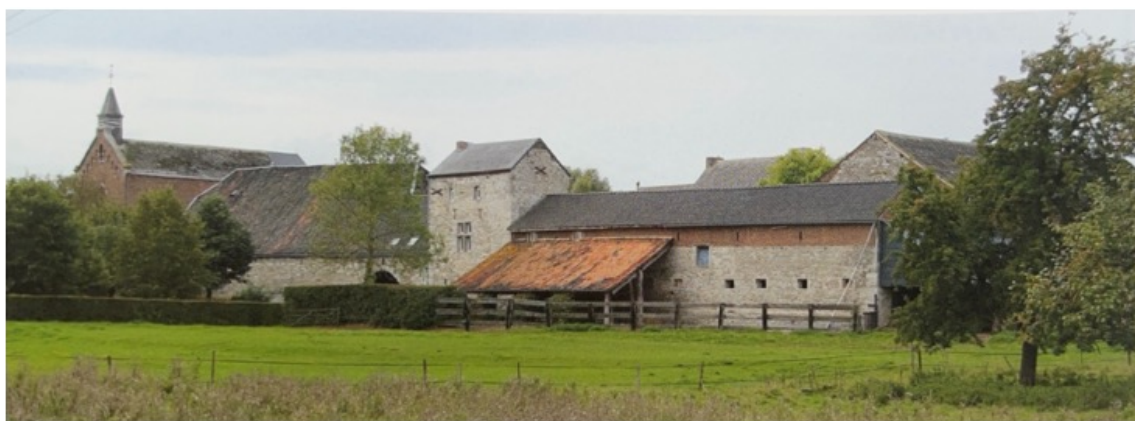
Figure 30 : illustration de façades extérieures peu ouvertes d'une ferme à cour à Couthin – Source © F.R.W. (2021)

De manière générale, la ferme à cour est dotée d'ouvertures proportionnées selon l'orientation et la fonction logée derrière la façade (figure 30). On retrouve des façades qui sont plus fermées afin de lutter contre les vents et pluies dominants provenant du Nord-Ouest. Il y a plusieurs types d'ouverture traduisant l'agencement intérieur des différents bâtiments. Le logis comprend de généreuses ouvertures dirigées vers l'intérieur de la cour, alors que les ouvertures vers l'extérieur de l'ensemble bâti sont moins importantes. Cela est dû au fait que toutes les distributions se faisaient à l'intérieur, vers la cour. Excepté pour le logis, les quelques ouvertures qui percent les façades extérieures du quadrilatère sont de petites prises d'air et de lumière. Les ouvertures extérieures du logis sont généralement des percements plus anciens, moins remis au goût du jour. Les étables/écuries comprennent des portes différentes en fonction des animaux, des baies d'aération vers l'intérieur de la cour ainsi que des baies gerbières pour l'étable sous fenil. Le piédroit des portes est généralement réalisé en maçonnerie de brique afin de ne pas blesser les animaux. La grange est caractérisée par un passage charretier, avec ou sans issue.

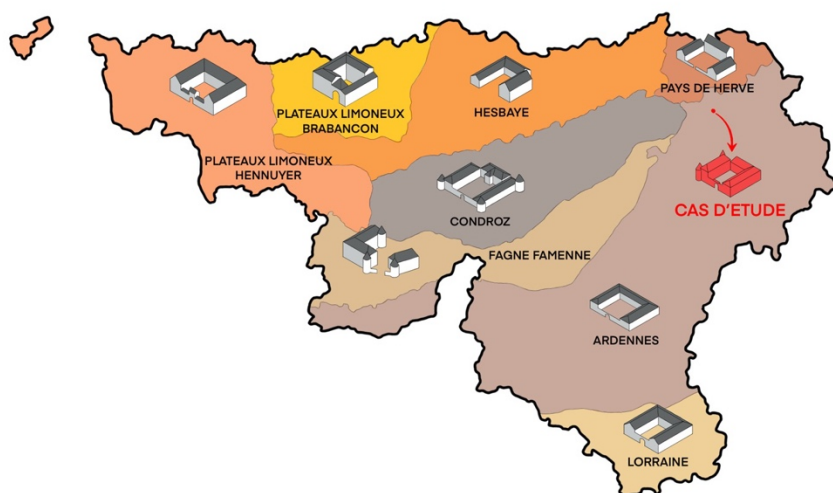
Figure 31 : carte illustrant la synthèse typologique des fermes à cour en Wallonie – Illustration © Antoine GUSBIN

Il s'agit d'un dérivé de la ferme à cour qui est présent dans la Wallonie, et plus spécifiquement au centre du territoire (figure 31). La ferme-château est un ensemble de bâtiments imposants qui était généralement une exploitation abbatiale ou seigneuriale plus ou moins fortifiée<sup>70</sup>. Pour appuyer sa forteresse et/ou son manoir, elle s'implantait sur des points culminants du relief, tantôt à la périphérie des villages, tantôt isolés au milieu de la campagne<sup>71</sup>.

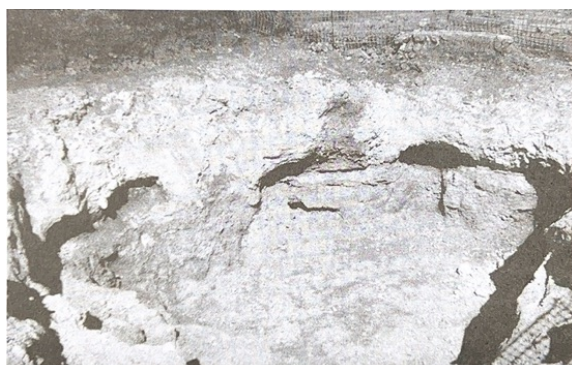
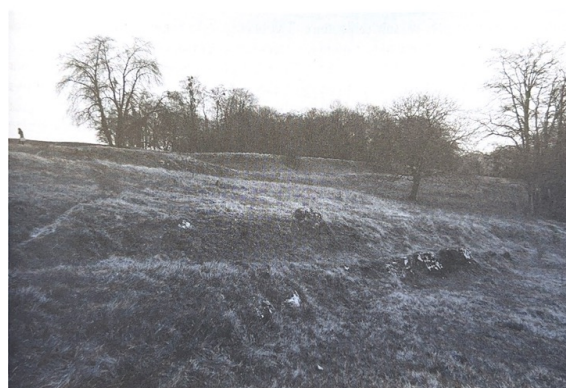
Figure 36 et 37 : illustration d'une carrière éphémère et de petites dépressions témoignant d'une ancienne trace d'extraction – Source © BLARY, F. & al. (2020) *Pierres de construction*

Les multiples trous de carrière au destin éphémère ne sont pas rares. Au voisinage du bâti et à ciel ouvert, il s'agit de petite carrière que les paysans ouvrent sous l'accord de leur seigneur. Dans ces carrières, quasiment tout convient qui tombe sous le pic : bons et moins bons bancs, roche cohérente ou friable, calcaires de moellon ou pour la chaux... l'Homme fit ainsi moellon de toute roche<sup>83</sup>. Aujourd'hui, ces anciens lieux d'extraction forment de petites dépressions dans les cultures ou dans les bois, ou ils furent comblés de déblais et s'accompagnent dans ce cas d'un toponyme qui reste le seul témoin après la disparition de toute trace d'extraction dans le paysage<sup>84</sup> (figures 36 et 37).

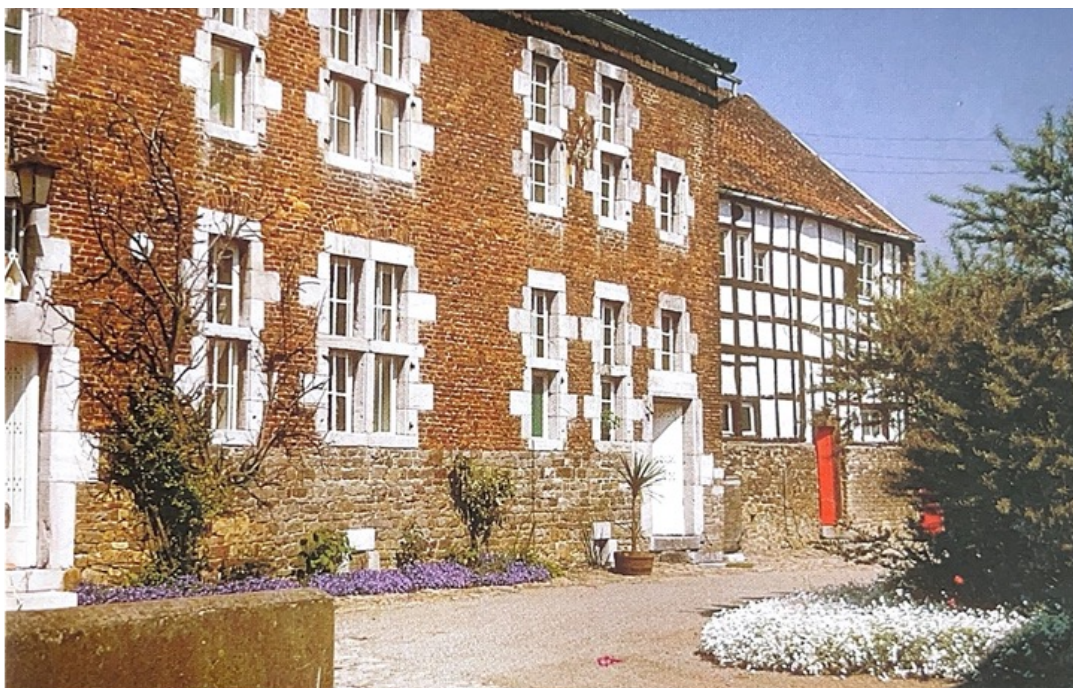
Figure 38 : illustration d'un mur de soutènement en pierre d'une ferme en long à Aubel (PH) – Source © JONGHE, S. & al (1996)  
Pierres à bâtir traditionnelles de la Wallonie

Il s'agit d'un mur dont la hauteur peut varier, construit en pierre/moellon de calcaire, ou de grès, ce qui permet « d'isoler » du sol humide la partie haute du mur. Situé dans le sol, le mur de soutènement témoigne d'une mise en œuvre grossière.

Après cela, le soubassement s'efface au profit d'un parement en moellons. Les pierres les plus fortes sont cependant réservées aux fondations de l'ouvrage afin de contrecarrer les poussées, servir à la stabilité du bâtiment et résister aux conditions atmosphériques pluvieuses de nos régions<sup>88</sup>.

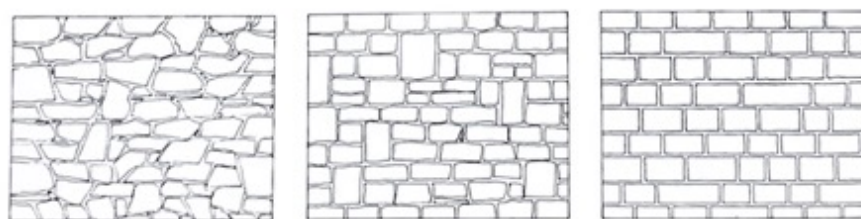
Figure 40 : illustration des variantes d'appareillage d'un mur – Source © JONGHE, S. & al (1996) Pierres à bâtir

Il existe trois variantes majeures d'appareillage d'un mur : le moellonnage, l'appareil assisé et l'appareil réglé (figure 40). Ils dépendent de plusieurs facteurs comme : la disponibilité d'une ou l'autre pierre, la facilité à tailler la pierre, l'habilité du maçon, la qualité du mortier ou encore les finances et les goûts du client<sup>90</sup>.

32. Les trois variantes majeures de l'appareil du mur: moellonnage, appareil assisé, appareil réglé.

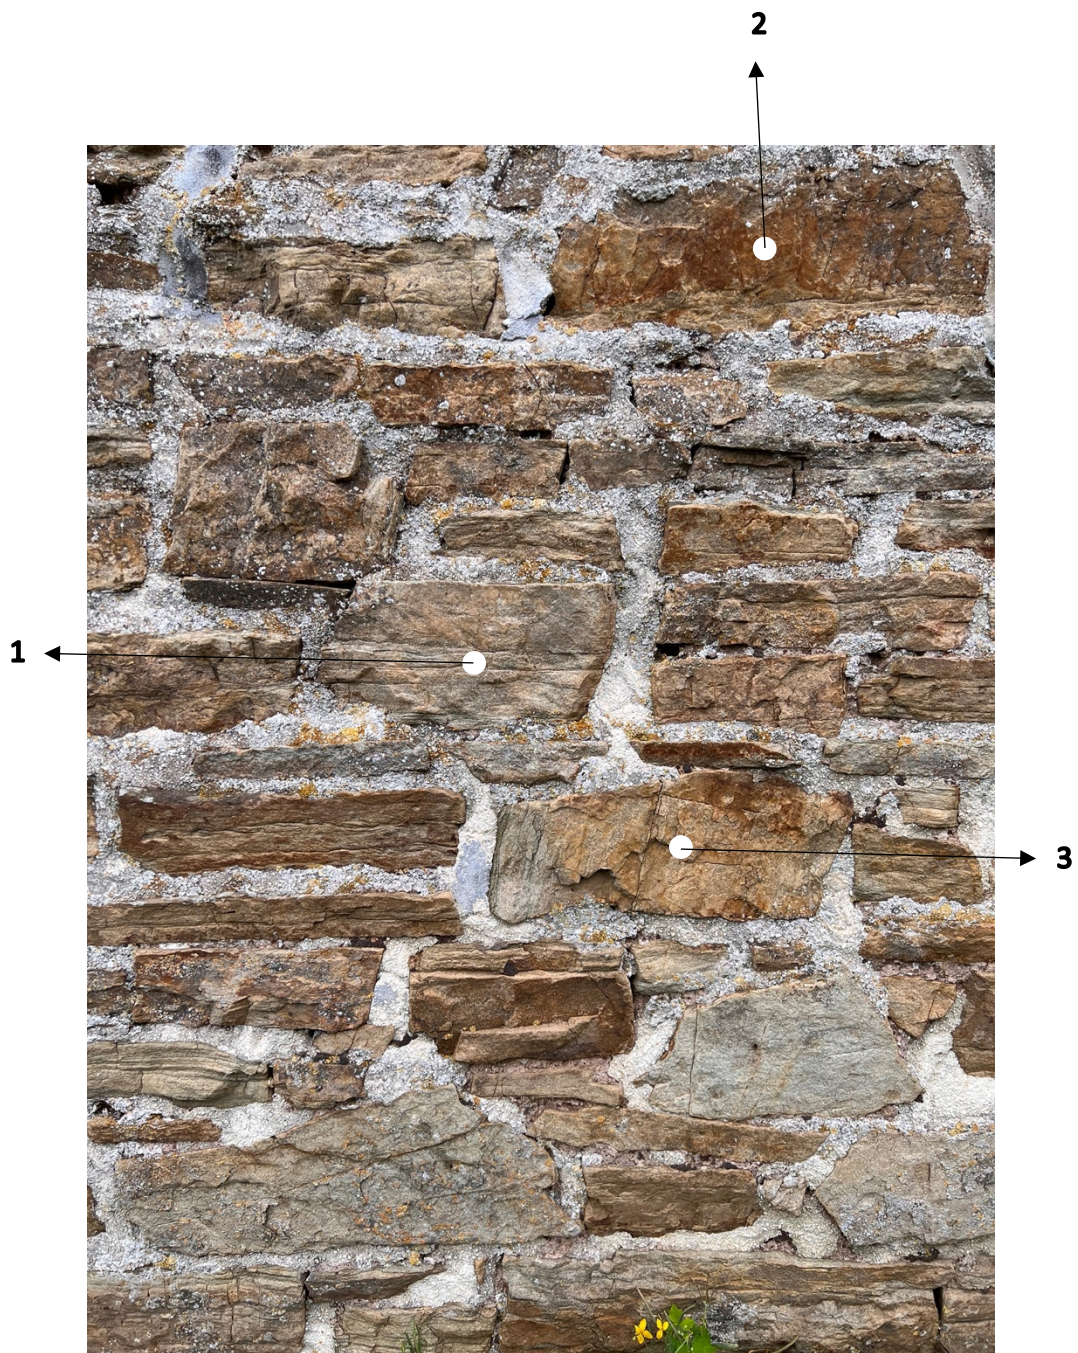
Figure 41 : illustration de pierres en lit (1), en délit parallèle (2) et délit perpendiculaire à la façade (3) sur une façade du cas d'étude – Illustration © Antoine GUSBIN

De manière générale, les moellons sont maçonnés en lit (1), c'est-à-dire dans le sens de leur stratification naturelle afin qu'ils profitent pleinement de leurs caractéristiques physiques (dont la résistance à la compression). Il existe cependant dans la maçonnerie, des éléments qui sont posés en délit, parallèles (2) ou perpendiculaires (3) au plan de la façade, dans une position contraire à la stratification naturelle (figure 41). Ces éléments peuvent être déforcés à long terme et ainsi mal résister aux charges, aux intempéries et avoir comme conséquence des fissurations, des décollements, voire la chute de l'élément.

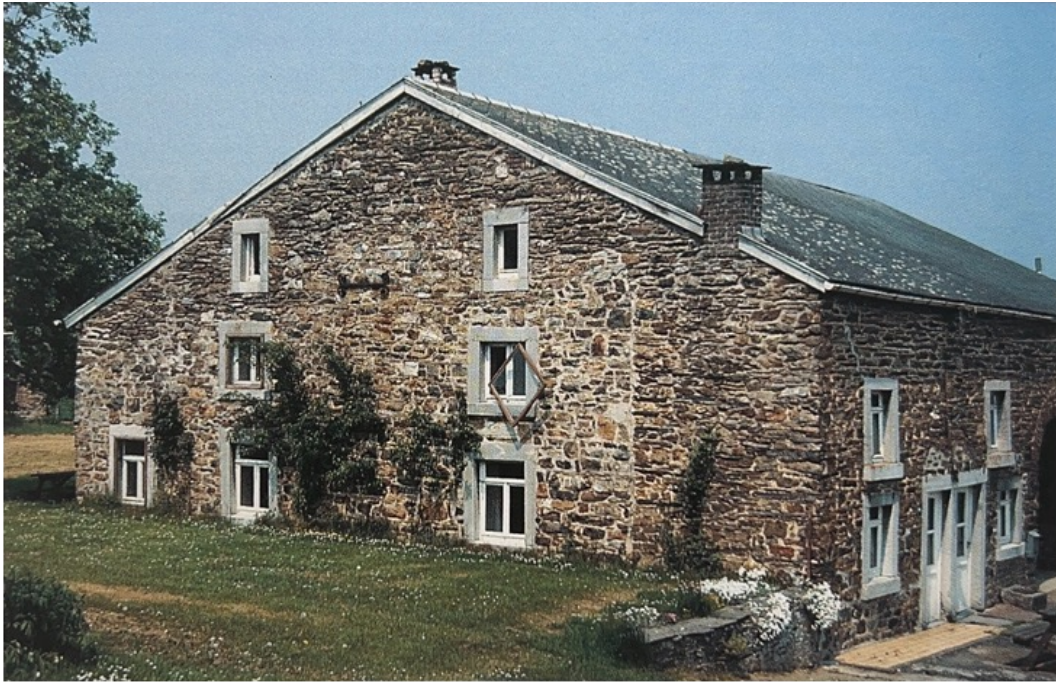
Figure 43 : illustration d'encadrements de baies, réalisés avec un matériau différent, d'une ferme en surface à Rahier (AH) – Source © GENICOT L.-F. & al. (1996)

La pierre calcaire est abondamment présente dans cette région, et est utilisée pour les encadrements de baies notamment en raison de ses qualités de plasticité, de résistance et de tenue. On les retrouve également pour des chaînages d'angle, des seuils, ...

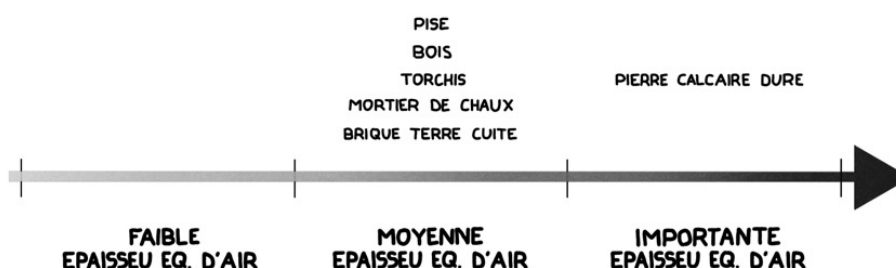
Figure 56 : schéma de l'épaisseur équivalente d'air de différents anciens matériaux – Illustration © Antoine GUSBIN

Ce graphique permet de classer les matériaux étudiés en trois catégories, représentées à travers le schéma suivant (figure 56).

Concernant la construction en maçonnerie de moellons de grès, nous pouvons constater sur base des figures ci-dessus que l'épaisseur équivalente d'air du grès est très importante avec un coefficient  $Sd$  d'environ 70 mètres, alors que celle du mortier est très élevée, avec un coefficient  $Sd$  d'environ 8 mètres.

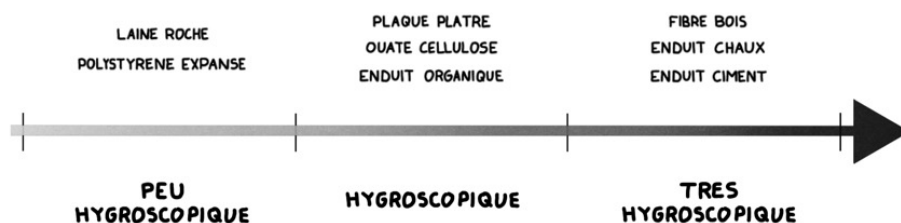
Figure 57 : schéma de l'hygroscopicité de différents matériaux isolants – Illustration © Antoine GUSBIN

Enfin, pour parvenir à une solution d'isolation qui respecte l'équilibre hygrique du mur, il faudrait un matériau isolant avec une capacité hygroscopique moyenne ou élevée, et avec une épaisseur équivalente d'air faible. A titre d'exemple, les schémas suivants (figures 57, 58 et 59) réalisés sur base des données de l'étude HYGROBA indiquent quelques matériaux présentant ces caractéristiques : l'ouate de cellulose, la fibre de bois, ou l'enduit de chaux. Nous verrons dans le chapitre dédié aux itérations d'isolation qu'il existe d'autres isolants correspondants.

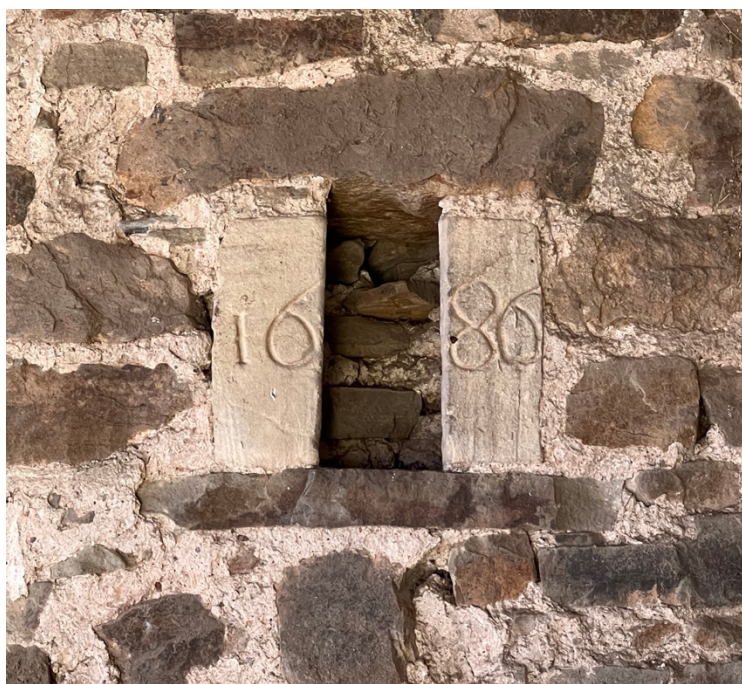
Figure 65 : illustration du millésime présente sur la ferme Lemaire – Illustration © Antoine GUSBIN

Cependant, un millésime (figure 65) présent sur un pignon du logis nous indique une date de construction : 1686. Cette date semble être la date de construction de l'aile dédiée au logis, voire de l'ensemble de la ferme. Sur base des données du géoportail de la Wallonie, nous pouvons constater que l'ensemble du quadrilatère fut construit entre 1686 et 1777, comme l'illustre la carte de Ferraris de 1777 (cf. figure 60).

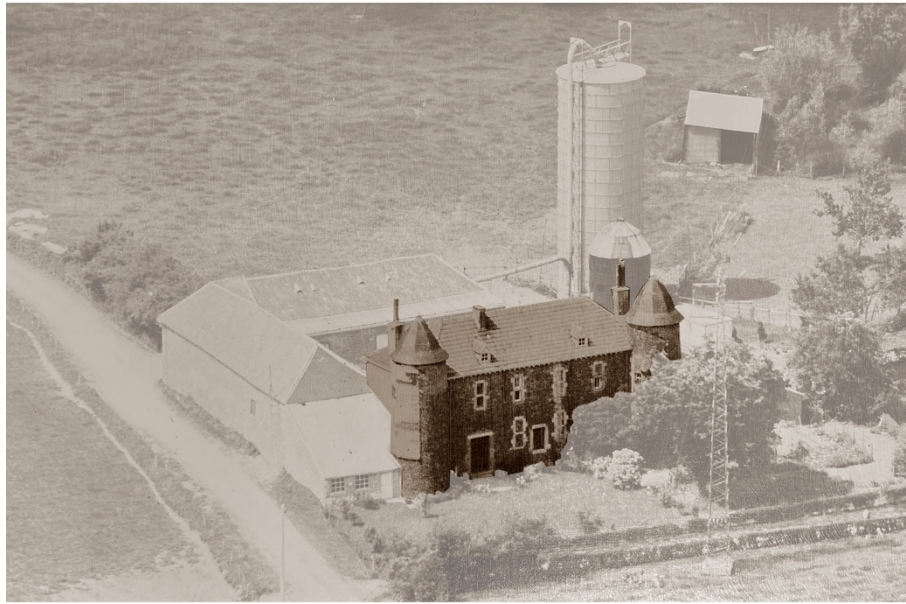
Figure 67 : mise en évidence du logis de la ferme Lemaire – Illustration © Antoine GUSBIN

Elle loge un vrai logis double corps qui s'étend sur deux étages en façade (figure 67). Il est doté d'un système symbolique de défense, deux tours d'angle, qui est synonyme de richesse et caractéristique des fermes-châteaux jusqu'au 17<sup>e</sup> siècle. Dans ces édifices, y compris la ferme Lemaire, le logis est le bâtiment le plus imposant car c'est à travers ce dernier que la richesse est manifestée.

Dès le départ, le logis occupa probablement toute la longueur de l'aile, les anciennes cheminées intérieures sur les pignons témoignent de cette occupation de l'espace (cf. figure 67).

Le logis a également été sujet à plusieurs interventions extérieures. La toiture fut refaite suite aux dommages causés lors de la Seconde Guerre Mondiale ; plusieurs baies furent rebouchées sur la façade côté jardin pour des raisons qui restent inconnues et d'autres baies furent percées (figure 72). Les têtes de cheminées ont été démontées il y a quelques années car elles risquaient de s'effondrer. Actuellement, une cheminée plus récente se situe au milieu de la toiture (cf. figure 67).

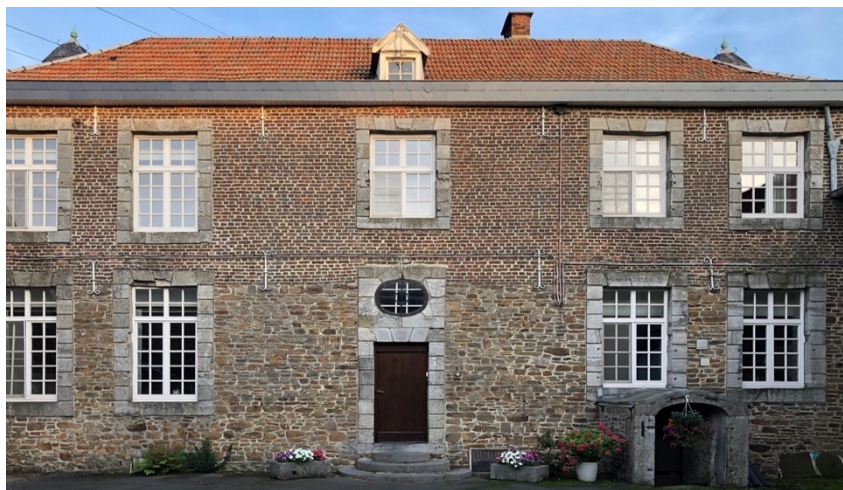
Figure 68 : illustration de la façade Nord-Ouest du logis de la ferme Lemaire – Illustration © Antoine GUSBIN

Le bâtiment est un volume imposant, il mesure 7,3 mètres par 20,1 mètres de longueur et s'étend sur quatre niveaux : les caves, le rez-de-chaussée, l'étage et les combles (figure 68).

La toiture de cette aile est une toiture à croupes, composée de quatre pans en tuiles de terre cuite rouge. Cette toiture fut restaurée durant la deuxième moitié du 20<sup>e</sup> siècle, suite à des dégradations causées durant la Deuxième Guerre Mondiale.

Sur la façade Nord-Ouest de l'aile Est, le premier étage est en maçonnerie de briques alors que le rez-de-chaussée est en moellons de grès (cf. figure 68). Les parties supérieures des deux tours d'angle sont elles aussi en maçonnerie de briques, alors que les étages inférieurs sont en maçonnerie de moellons de grès (figure 69).

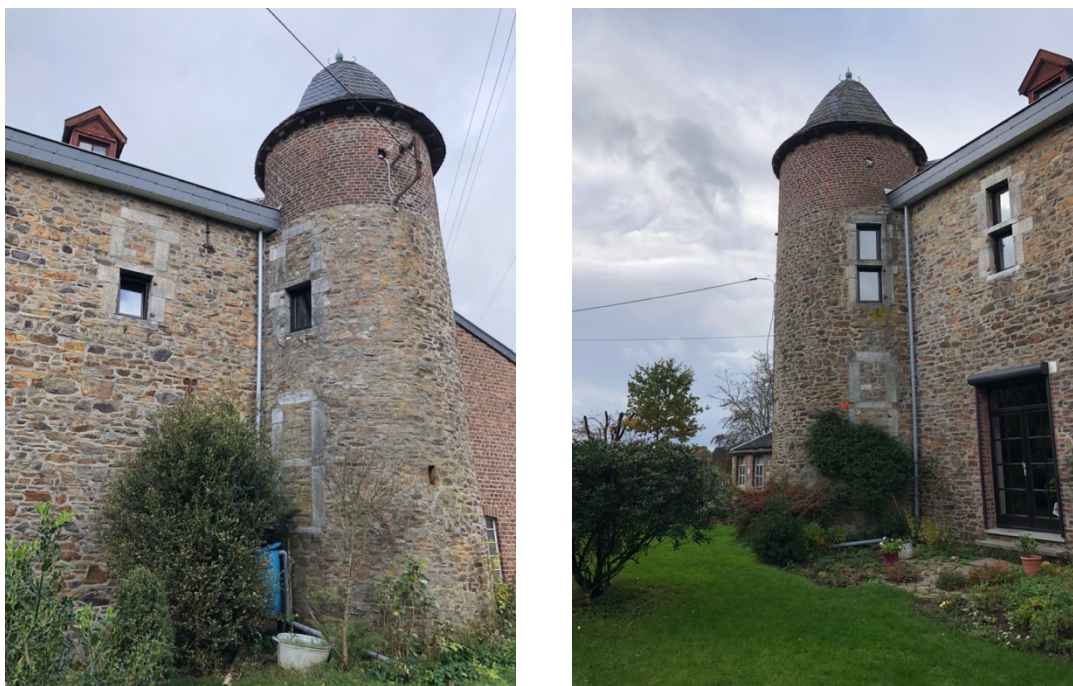
Figure 69 : illustration de la différence de matérialité des tours de la ferme Lemaire – Illustration © Antoine GUSBIN

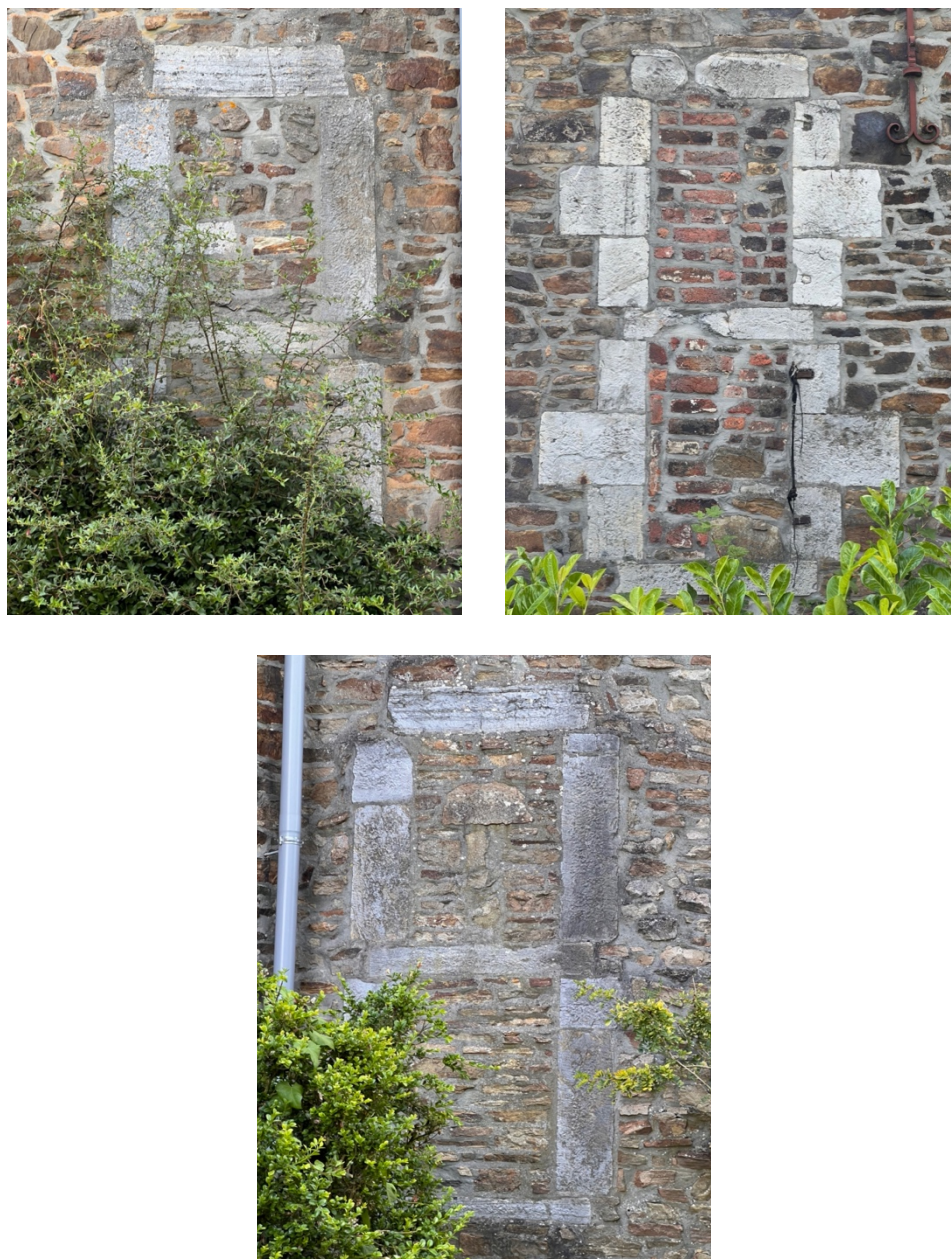
*Figure 72 : illustration de baies murées sur la façade Sud-Est de la ferme Lemaire – Illustration © Antoine GUSBIN*

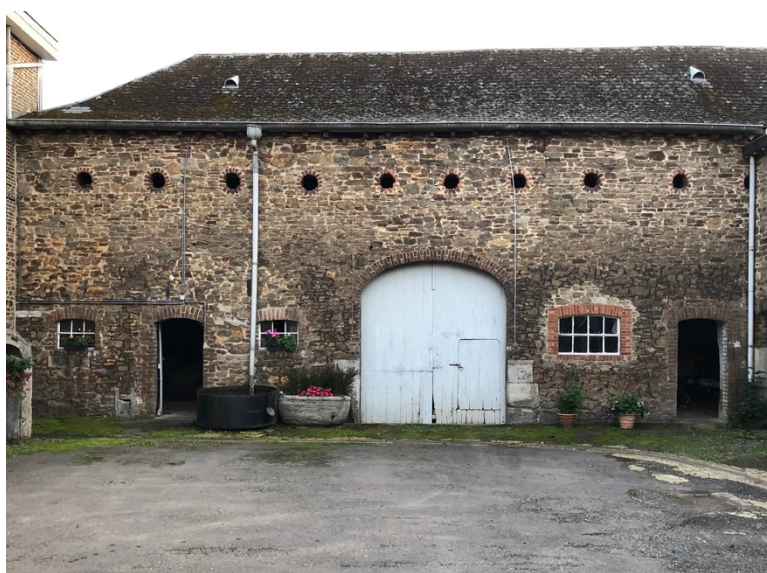
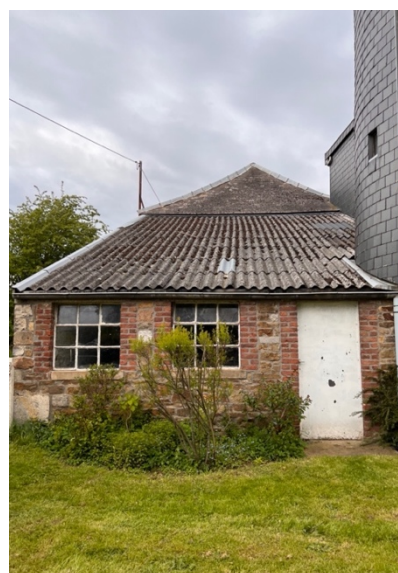
Figures 74 et 75 : illustrations de la façade Nord-Est de la grange de la ferme Lemaire et de son appentis accolé – Illustration © Antoine GUSBIN

La toiture de cette aile est une toiture à croupe unique, elle est composée de trois pans en ardoise en fibrociment (figure 74). La toiture de l'appentis est quant à elle recouverte de tôles ondulées en fibre de ciment (figure 75).

Nous constatons également que les oculi, qui permettaient d'aérer la grange sur étable, furent eux aussi réalisés après construction, selon les témoignages des propriétaires (cf. figure 74)

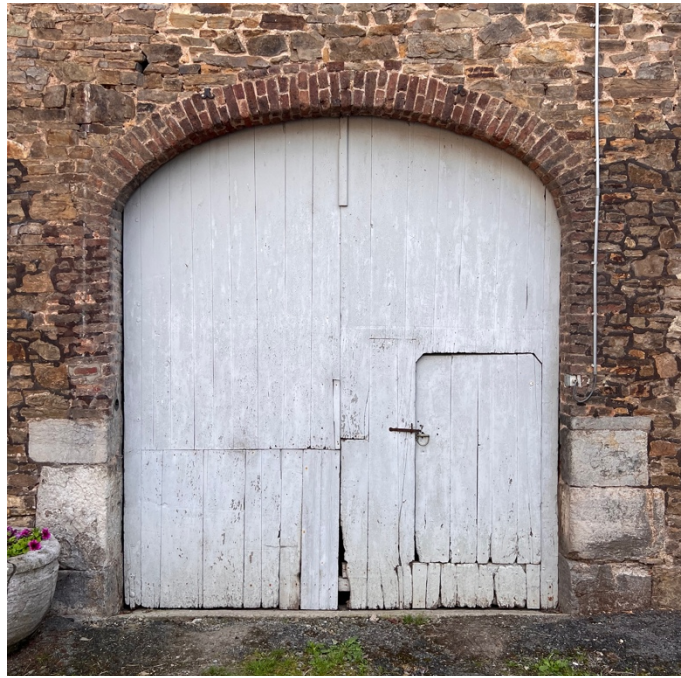
Figure 76 : illustration de la matérialité de la façade Nord-Est de la grange de la ferme Lemaire – Illustration © Antoine GUSBIN

Les façades de ce bâtiment sont réalisées à l'aide de trois matériaux : majoritairement le moellon de grès, et la brique ainsi que la pierre calcaire pour les encadrements de baies (figure 76). La brique est utilisée pour la majorité des encadrements car ses arrêtes non tranchantes permettaient de réduire le coût de la construction et de ne pas blesser le bétail lorsque celui-ci rentrait aux étables<sup>100</sup>. La partie inférieure des jambages du passage charretier est quant à elle réalisée en pierre calcaire afin de résister aux chocs des roues de chariots (figure 77).

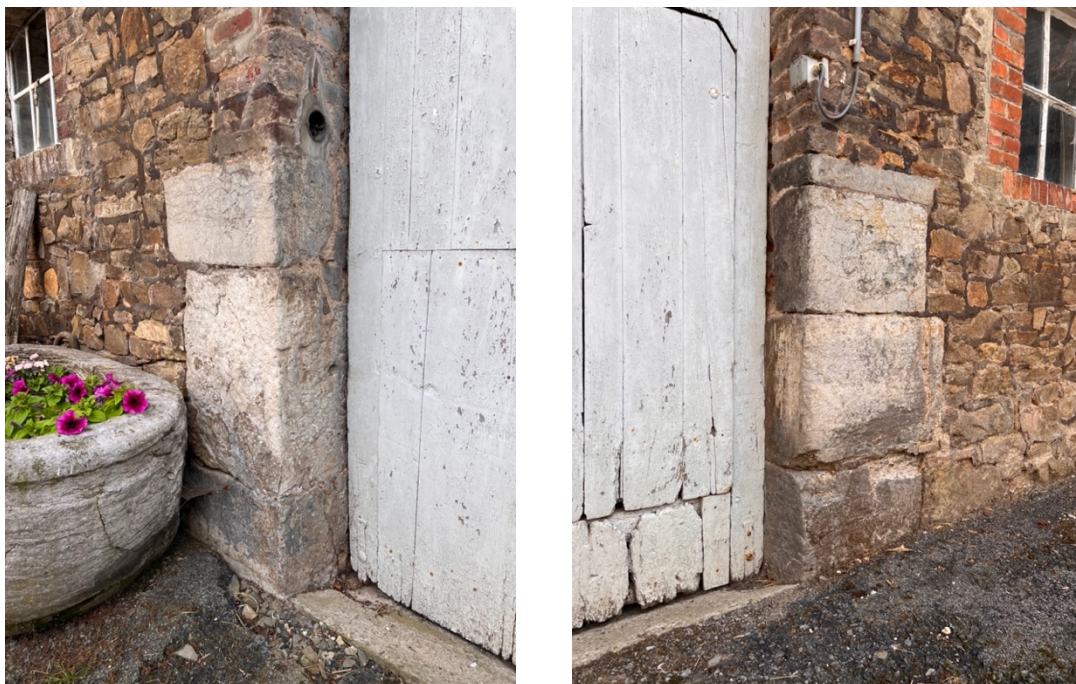
Figure 77 : Illustration des piédroits en pierre calcaire du passage charretier de la grange de la ferme Lemaire – Illustration © Antoine GUSBIN

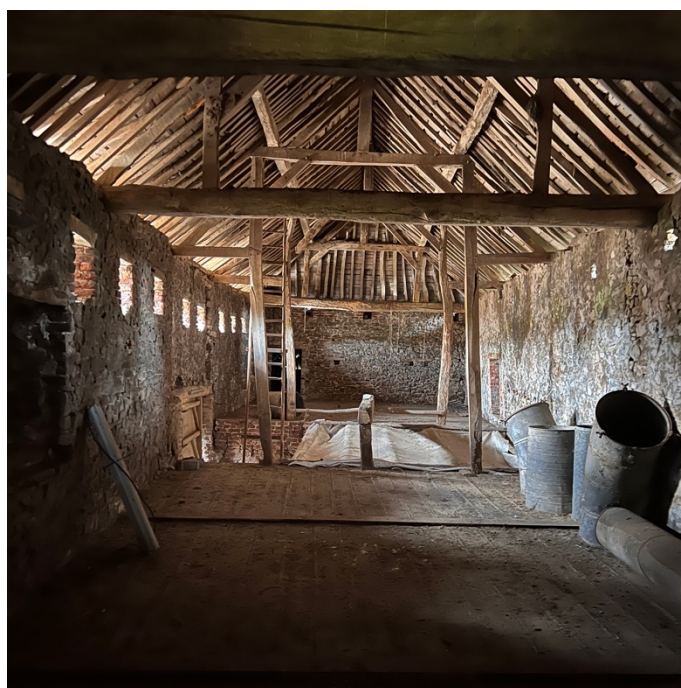
Figure 79 : illustration des trois travées de la grange de la ferme Lemaire – Illustration © Antoine GUSBIN

L'organisation spatiale intérieure de cette aile est divisée en quatre travées. Au rez-de-chaussée, le plan s'organise comme suit : un appentis accolé au bâtiment original ; une première étable sous grange ; un passage charretier sans issue sur double hauteur suivi d'un espace qui sert d'étable sous grange lors de la dernière exploitation (figure 78). L'étage est destiné au fourrage et composé de trois travées : deux planchers de part et d'autre de la double hauteur réservée au passage charretier (figure 79).

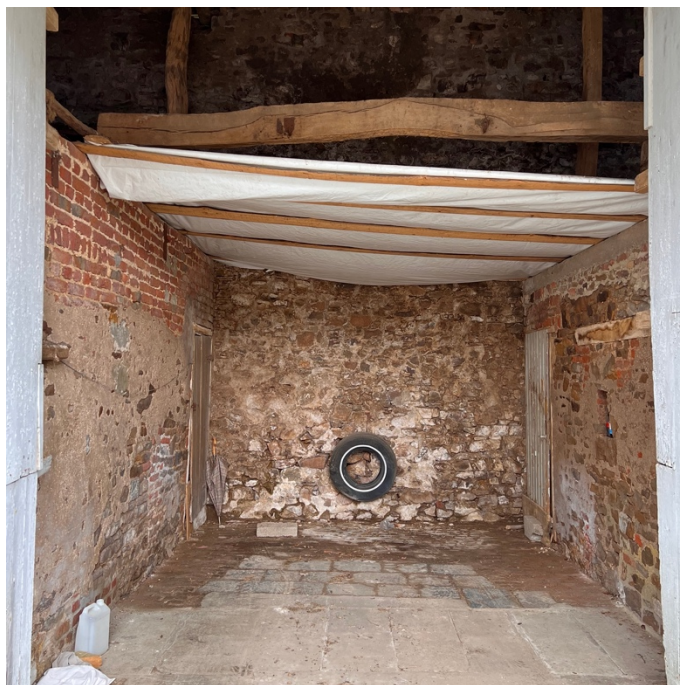
Figure 80 : illustration du passage charretier communiquant avec les étables sous grange - de la ferme Lemaire – Illustration © Antoine GUSBIN

Les étables sont dites « en longueur » et sont accessibles depuis la cour grâce à des portes jumelées de baies d'aération (cf. figure 78). Elles communiquent également avec le passage charretier grâce à deux portes situées au fond de celui-ci et qui donnent accès aux anciennes mangeoires (figure 80).

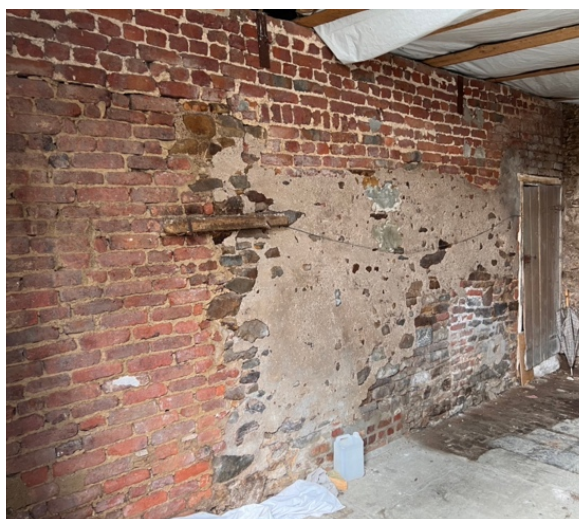
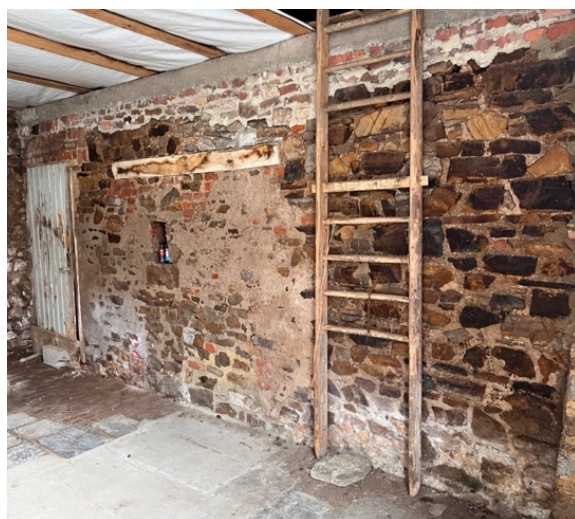
Figures 81 et 82 : illustrations des murs du passage charretier composés de briques et de moellons – Illustration © Antoine GUSBIN

Nous observons que les murs du passage charretier sont un mélange de brique et de moellon de grès (figures 81 et 82). Est-ce que ces murs intérieurs témoignent d'une moins grande importance et furent construits avec ces deux matériaux ? Ou s'agissait-il, à l'époque, d'une grange en largeur qui a été réaménagée ?
