# Murs anciens en moellons

Étude architectonique en vue  
de leur amélioration énergétique

Cas d'étude d'une ferme-château  
dans le village de Polleur, en Wallonie

Travail de fin d'étude présentée par Antoine GUSBIN en vue  
de l'obtention du grade de MASTER en architecture.

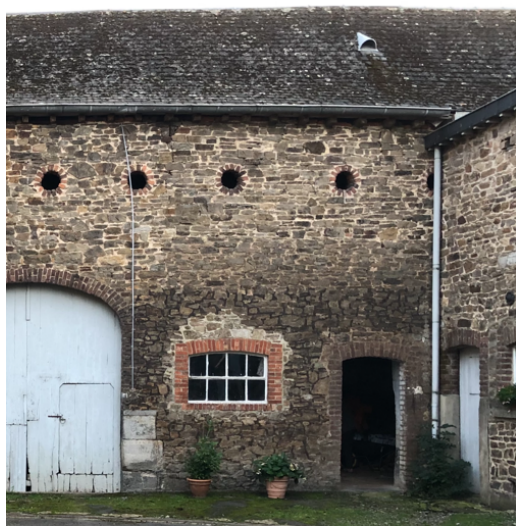
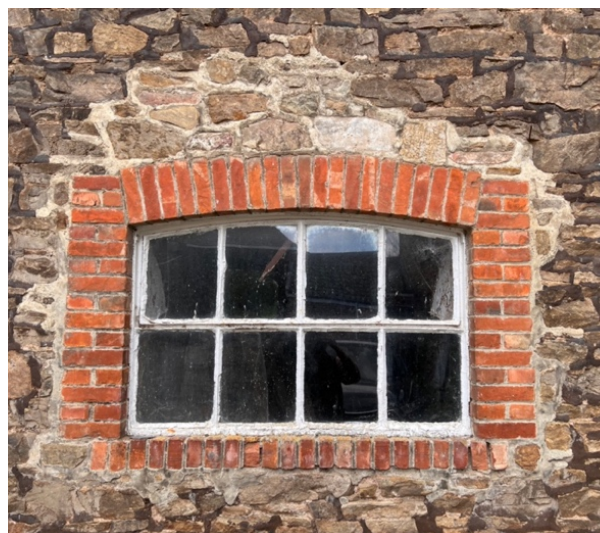
Figure 83 et 84 : illustrations d'une baie récente, rejointoyée avec un mortier différent de la façade – Illustration © Antoine GUSBIN

Cette aile connut quelques modifications. A travers celles-ci, nous observons la création ou l'extension d'une baie existante (figure 83). Malgré la présence de plusieurs types de mortiers sur cette façade, cette baie fut rejointoyée avec un mortier différent (figure 84).

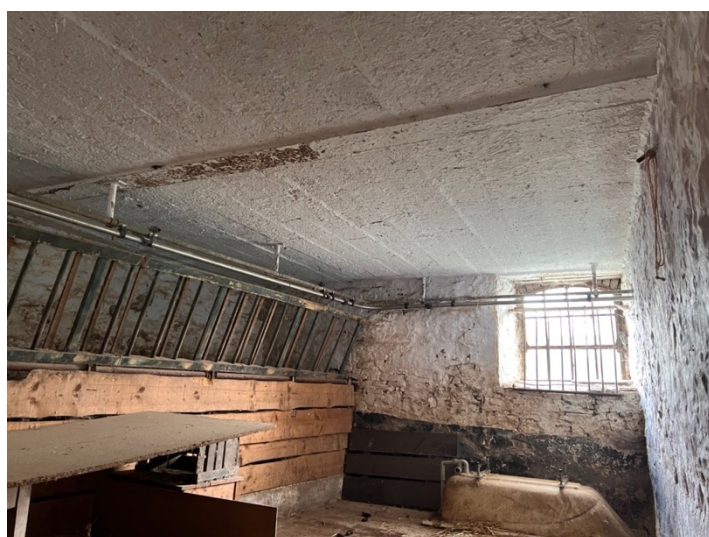
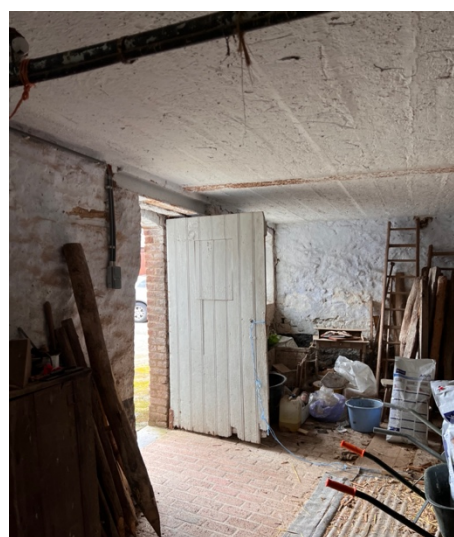
Figure 85 et 86 : illustration des murs enduits de chaux et du plancher à sommiers métalliques – Illustration © Antoine GUSBIN

Les murs intérieurs des étables furent recouverts d'un enduit de chaux blanc, afin de répondre aux mesures d'hygiène du 19<sup>e</sup> siècle. Concernant les planchers en béton sur sommiers métalliques, ils ne sont a priori pas d'origine. Ils furent probablement remplacés dans le courant du 19<sup>e</sup> ou du 20<sup>e</sup> siècle, alors que les planchers en bois laissent place à des planchers en béton sur sommiers métalliques<sup>101</sup> (figures 85 et 86).

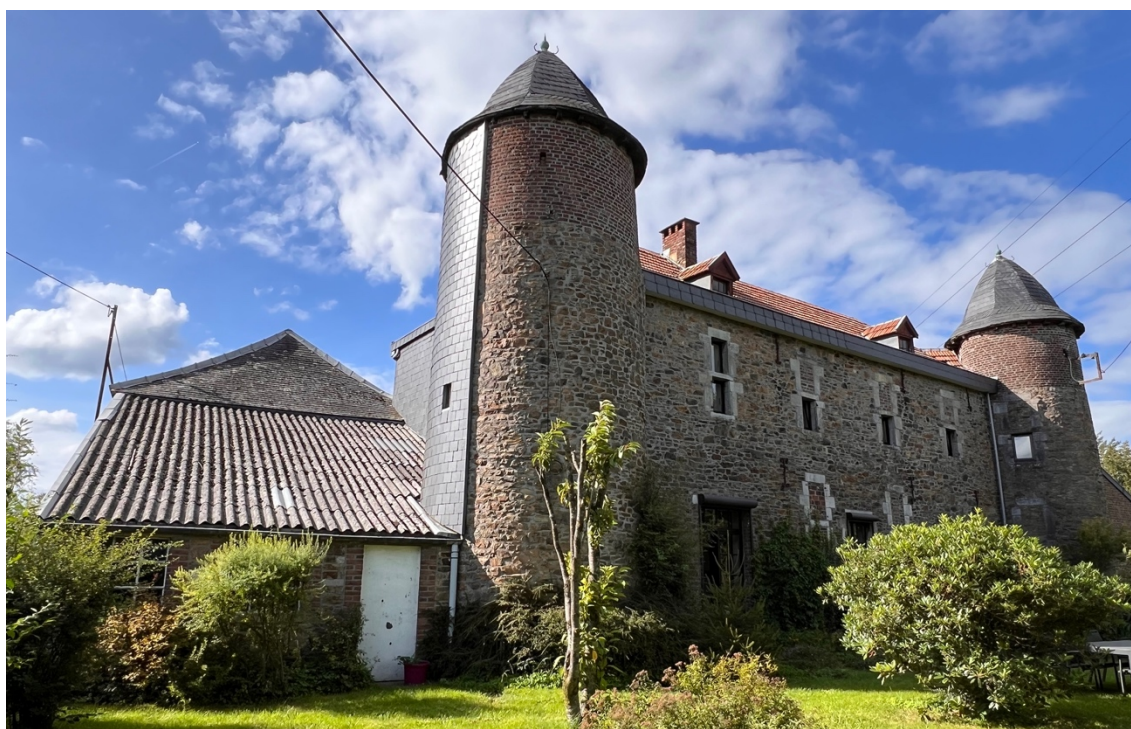
Figure 87 : illustrations de la construction de l'appentis remplaçant le four à pain – Illustration © Antoine GUSBIN

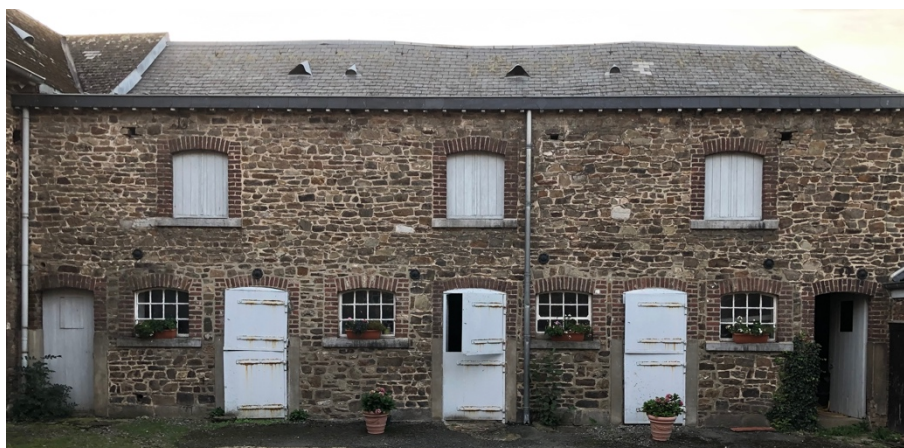
Figure 89 : illustration de la façade Sud-Est de la grange de la ferme Lemaire – Illustration © Antoine GUSBIN

Les façades de cette aile sont réalisées avec deux matériaux : le moellon de grès pour les murs et la brique pour les encadrements de baies et la pierre calcaire pour les seuils (figure 89).

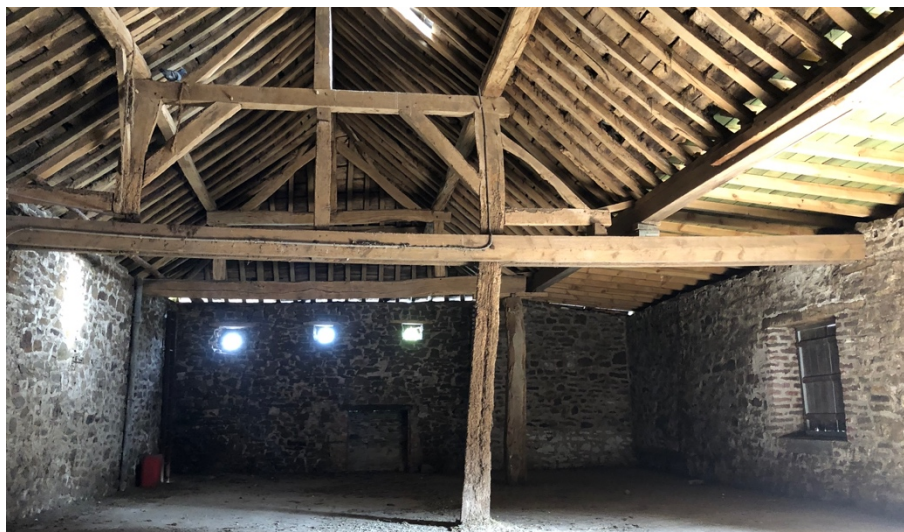
Figure 91 : illustration de l'agrandissement de l'aile Nord-Ouest de la ferme Lemaire – Illustration © Antoine GUSBIN

A l'époque, cette aile était moins profonde. La façade côté cour fut démolie et ensuite reconstruite vers l'an 1935 selon F. Tourneur et les témoignages des propriétaires. La volumétrie intérieure du fenil montre l'ampleur de l'extension et la complexité de la toiture actuelle (figure 91). Avant cette intervention, y avait-il une autre organisation intérieure ?

La toiture de ce bâtiment est particulière : il s'agit d'une toiture couverte d'ardoises en fibrociment, à croupe unique, à trois pans, à laquelle vient se greffer une toiture à pan unique. Sa forme est le résultat d'un agrandissement du volume durant la seconde moitié du 20<sup>e</sup> siècle (figure 92).

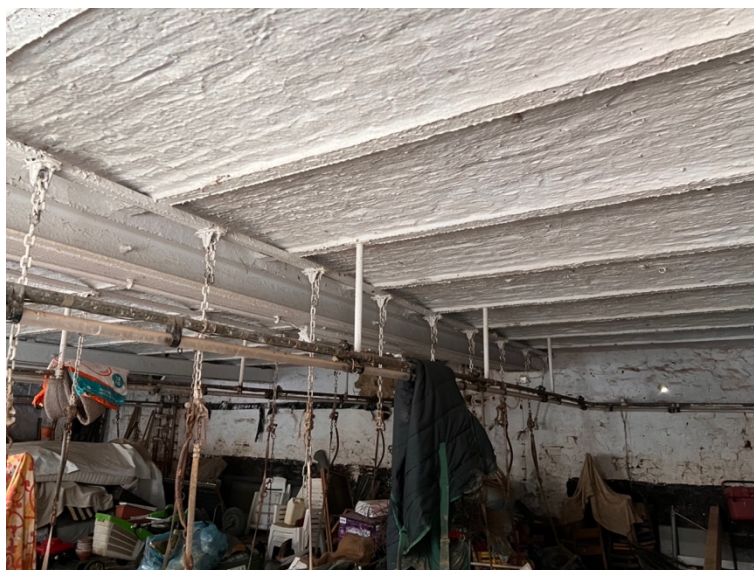
Figure 92 : illustration du plancher à sommiers métalliques dans l'étable de l'aile Nord-Ouest – Illustration © Antoine GUSBIN

Enfin, l'intérieur des étables fut également badigeonné d'un enduit de chaux blanc, pour les mêmes raisons susmentionnées. Les planchers furent eux aussi refaits, probablement au cours du 19<sup>e</sup> ou du 20<sup>e</sup> siècle (figures 92 et 93).

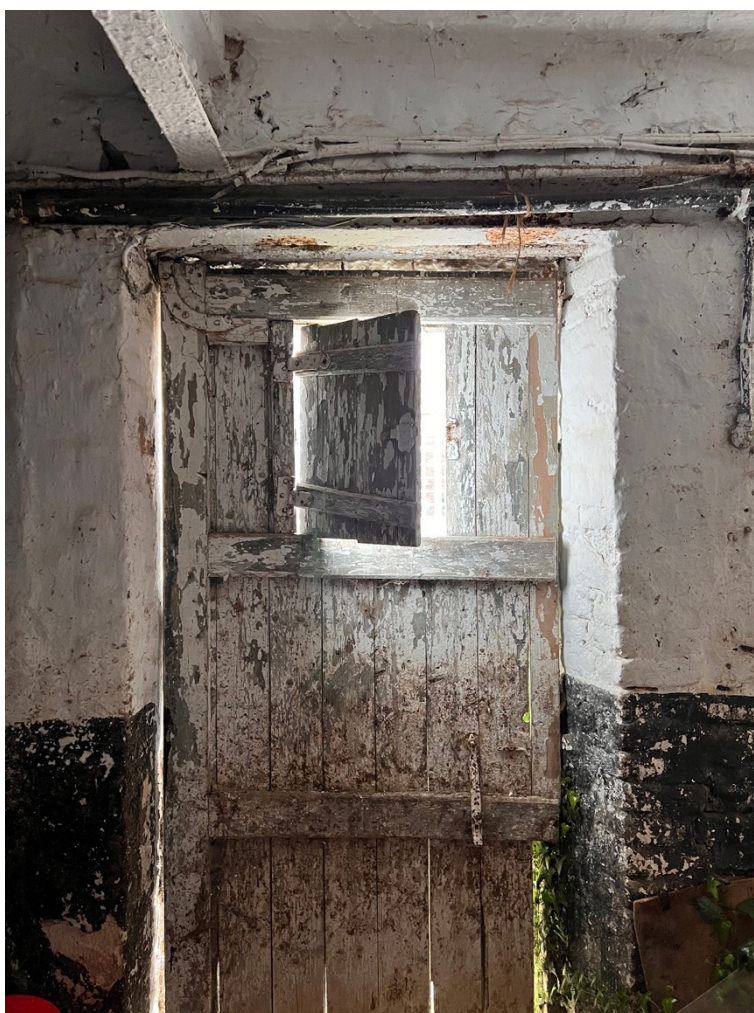
Figure 93 : illustration des murs enduits de chaux dans l'étable de l'aile Nord-Ouest – Illustration © Antoine GUSBIN

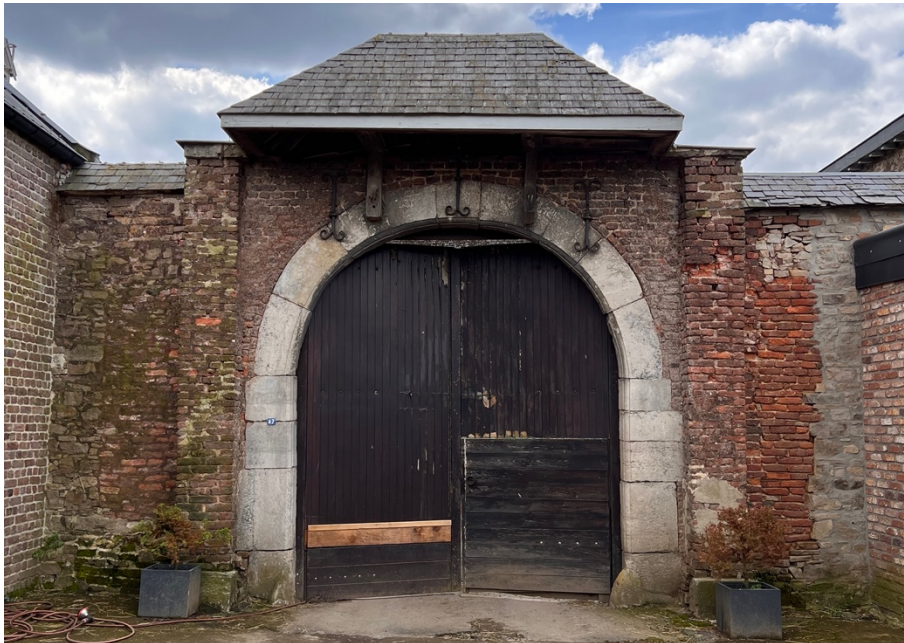
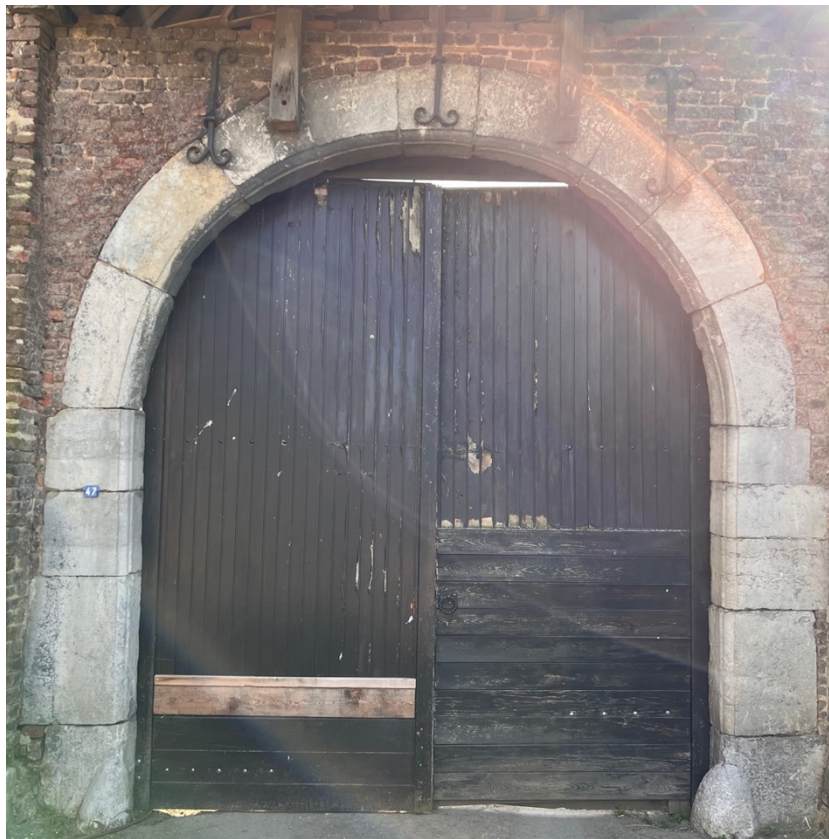
Figure 94 : illustration du porche clôturant le périmètre bâti de la ferme Lemaire – Illustration © Antoine GUSBIN

Le périmètre bâti de cette ferme est clos par un porche, réalisé en maçonnerie de moellons de grès et de briques, comprenant une arche réalisée de pierres naturelles de calcaire (figure 94 et 95).

Figure 95 : illustration de la porte du porche, encadrée d'une arche en pierres de calcaire – Illustration © Antoine GUSBIN

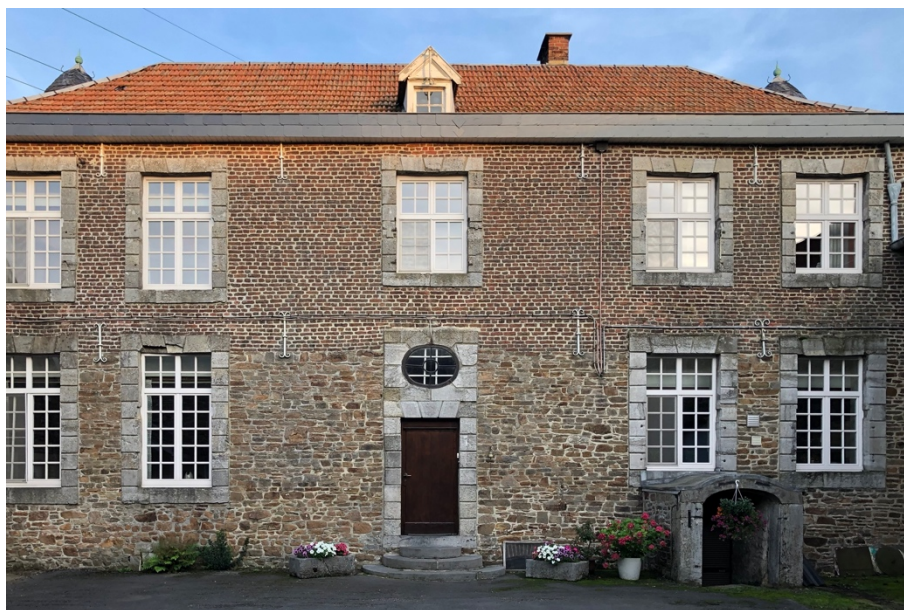
### 3.3.1 Façade Nord-Ouest

L'ensemble des baies sont encadrées par des piédroits, des appuis non-saillants et des linteaux en pierre calcaire givétien, provenant probablement de la Vesdre. Certains éléments d'encadrement furent remplacés par du petit granit. Les baies présentent des châssis récents en PVC, double vitrage, dans lequel se trouvent des croisillons. Les marches précédant la porte sont en pierre calcaire de Vesdre, comme les piédroits de l'entrée de cave. Le linteau en forme d'arc est en petit granit. La porte d'entrée et le châssis de la baie d'imposte qui la surmonte, sont en bois de ton foncé. Entre chaque travée, des ancrs à double volute sont présentes.

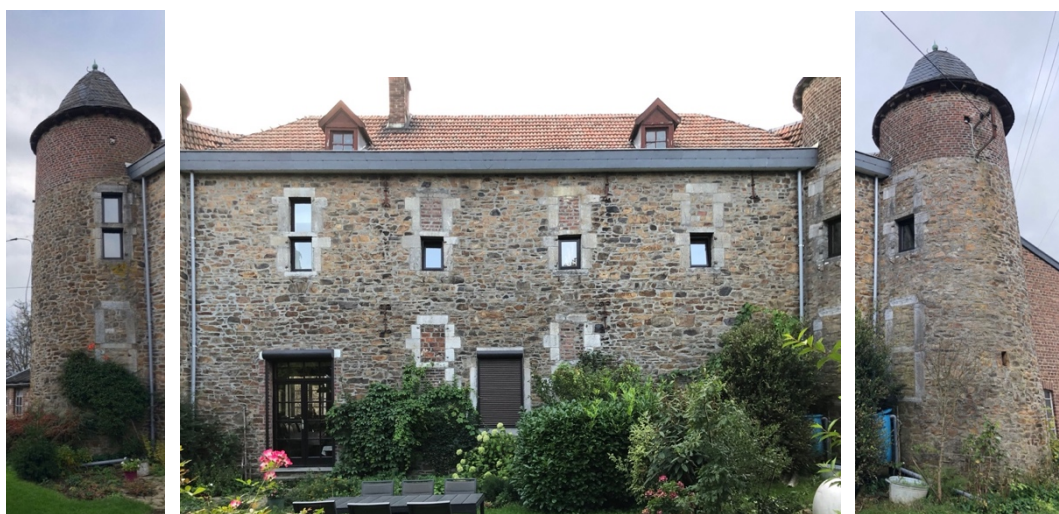
### 3.3.3 Façade Sud-Est

La façade est agrémentée d'ancres d'origine, à double volute.

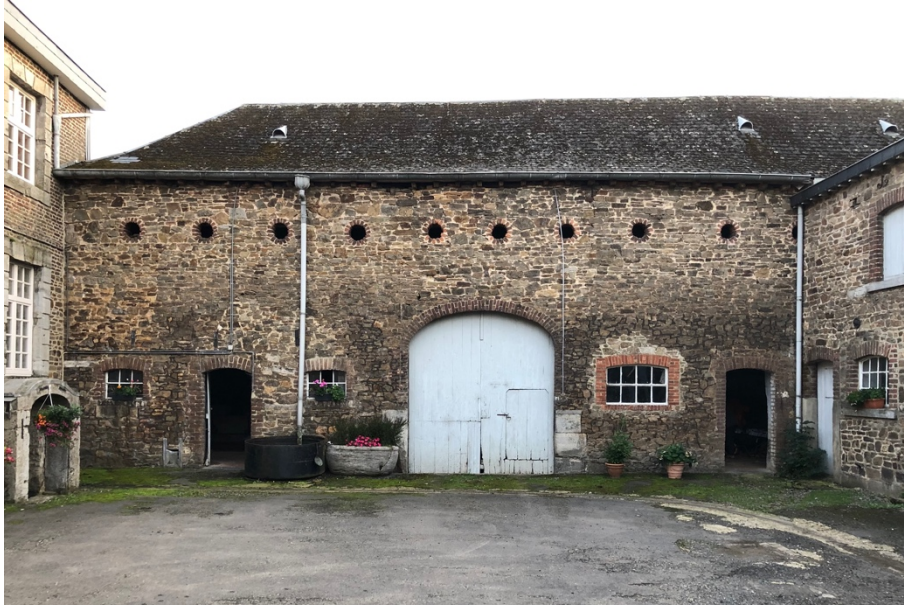
### 3.3.4 Façade Nord-Est

Les portes d'étable sont en bois peintes en blanc. La porte du passage charretier est en bois peinte en blanc et est encadrée de piédroits dont la base est en pierre calcaire de Vesdre jusqu'à mi-hauteur.

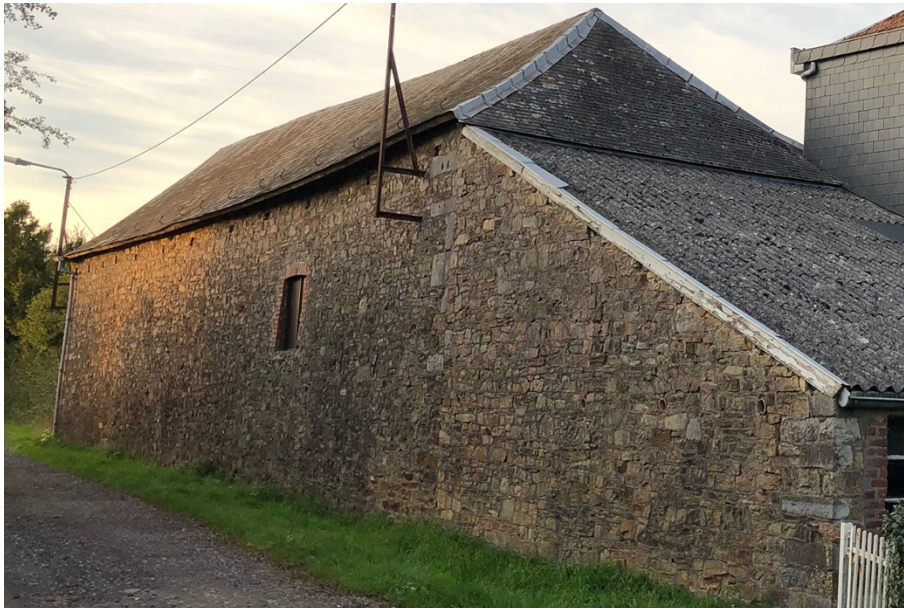
### 3.3.5 Façade Sud-Ouest

La gerbière est dotée d'un encadrement de briques. Elle est fermée par une porte en bois de ton foncé.

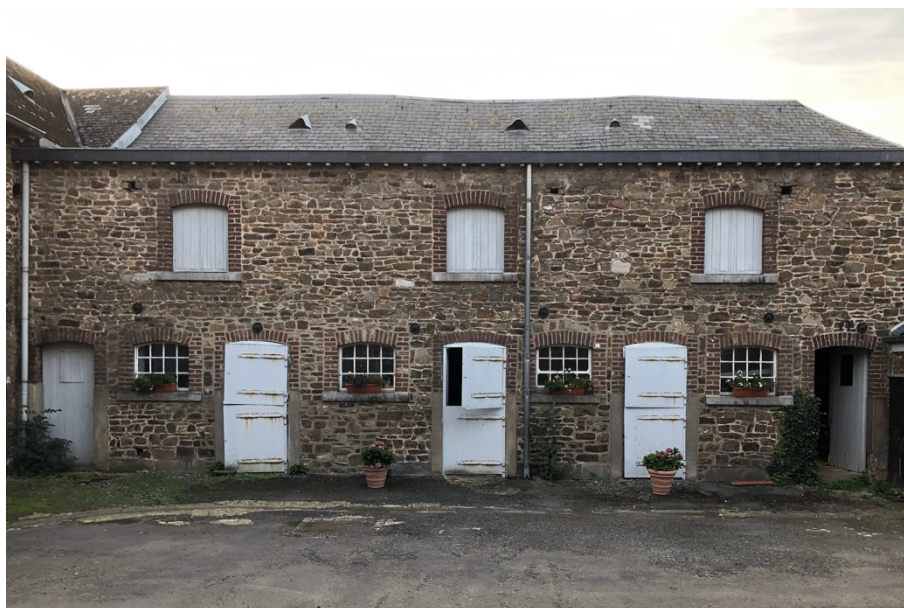
### 3.3.6 Façade Sud-Est

La façade est agrémentée d'ancres à double volute au premier étage et d'ancres rondes au rez-de-chaussée.

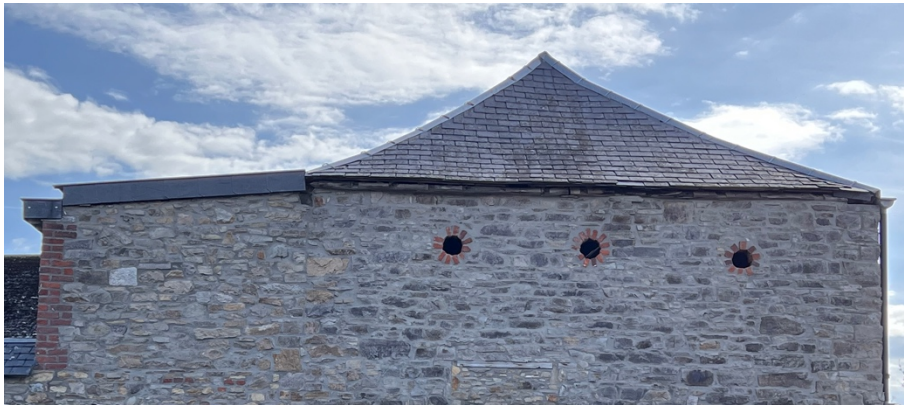
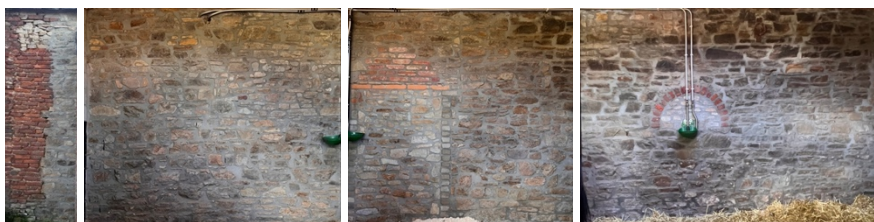
### 3.3.7 Façade Nord-Est

La façade est affermie par des chaînages d'angle en briques.

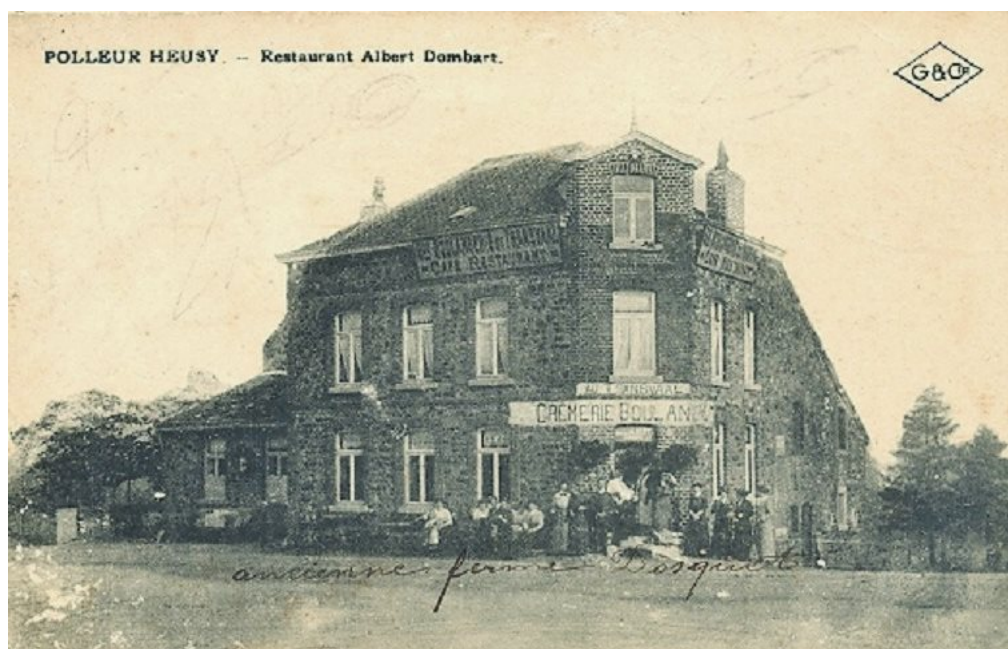
Suite aux informations délivrées par le bureau d'architecture, la composition de ces murs semble être de trois natures. Premièrement, il y a des murs extérieurs composés de manière aléatoire de briques et de moellons de grès, confirmé par les observations de Monsieur TOURNEUR. Deuxièmement, il y a des murs extérieurs composés de deux parements en moellons de grès (figure 114). Enfin, il y a en partie supérieure des murs, des murs plus récents en colombage, remplis de torchis.

Figure 114 : illustration (s.-d.) de l'ancienne boulangerie du Transvaal – Source © NDS Architecture

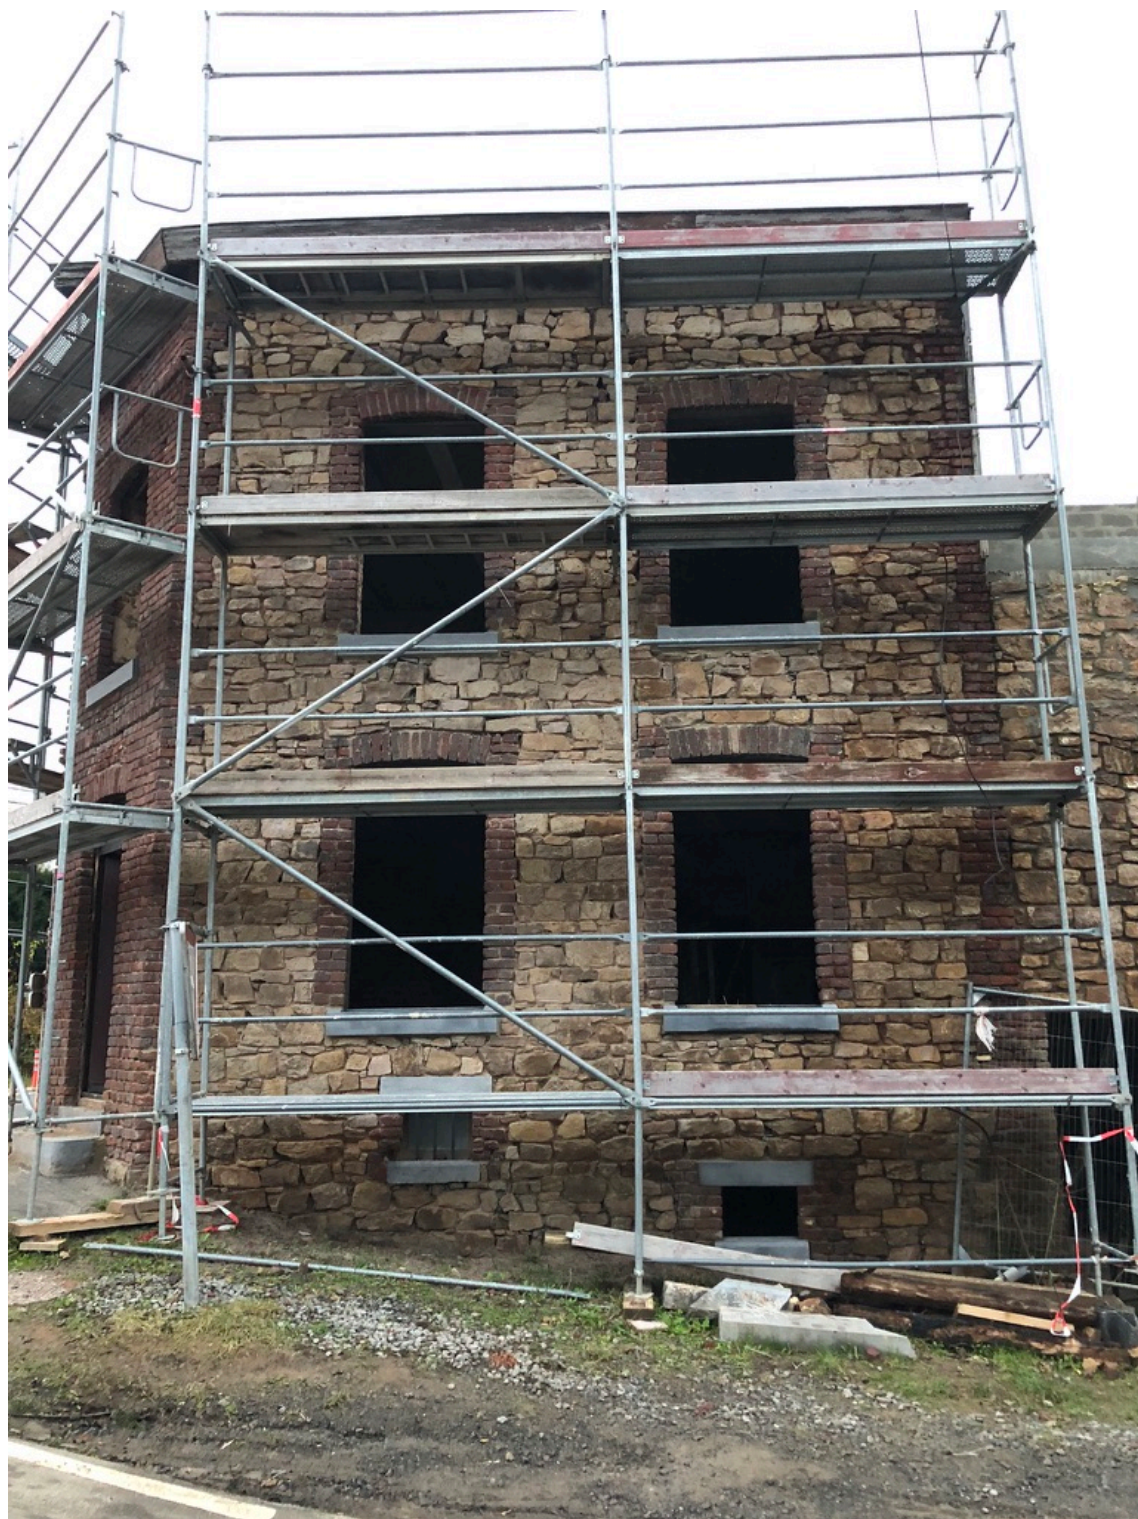
Figure 115 : illustration d'une façade en travaux du projet au Transvaal – Illustration © Antoine GUSBIN

Sur base de quelques photos récoltées (figures 115, 116, 117 et 118), les hypothèses suivantes ont été tirées.

Le type de mortier utilisé dans la maçonnerie étant difficilement identifiable depuis les photos, aucune autre information ne fut récoltée.

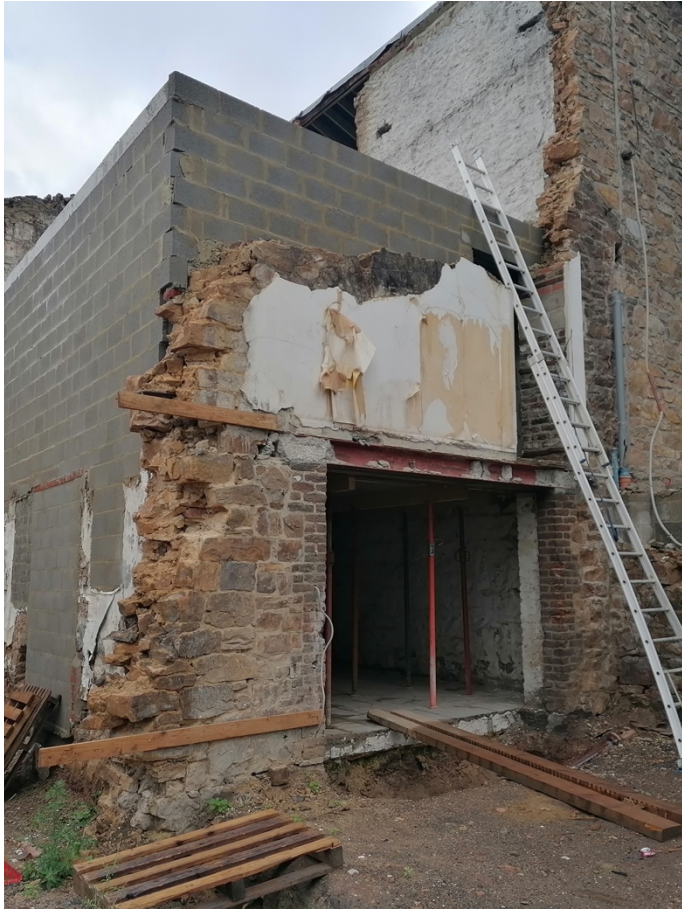
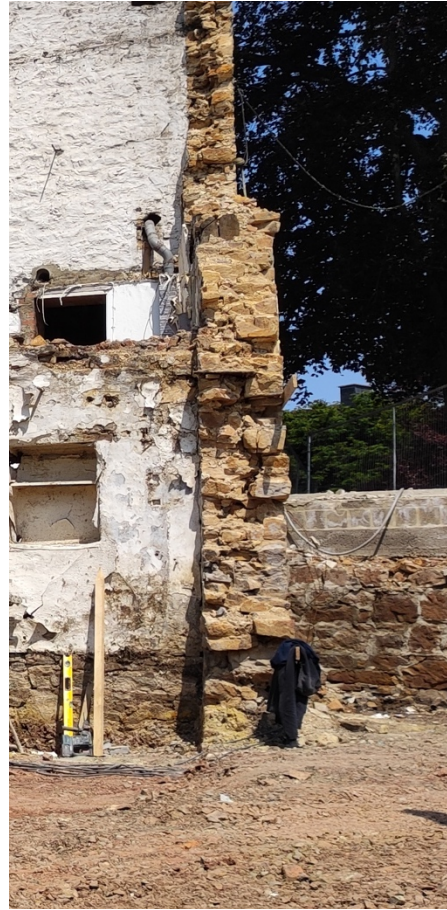
Figure 116 et 117 : illustrations de la composition d'un mur en travaux du projet au Transvaal – Illustration © Antoine GUSBIN

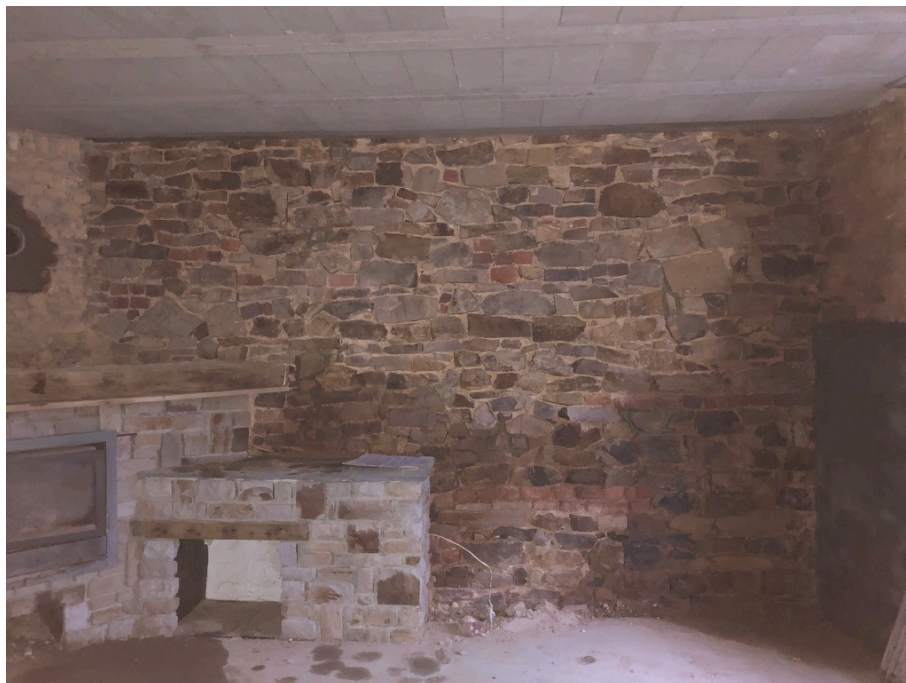
Figure 118 : illustration d'un mur intérieur du projet au Transvaal – Illustration © Antoine GUSBIN

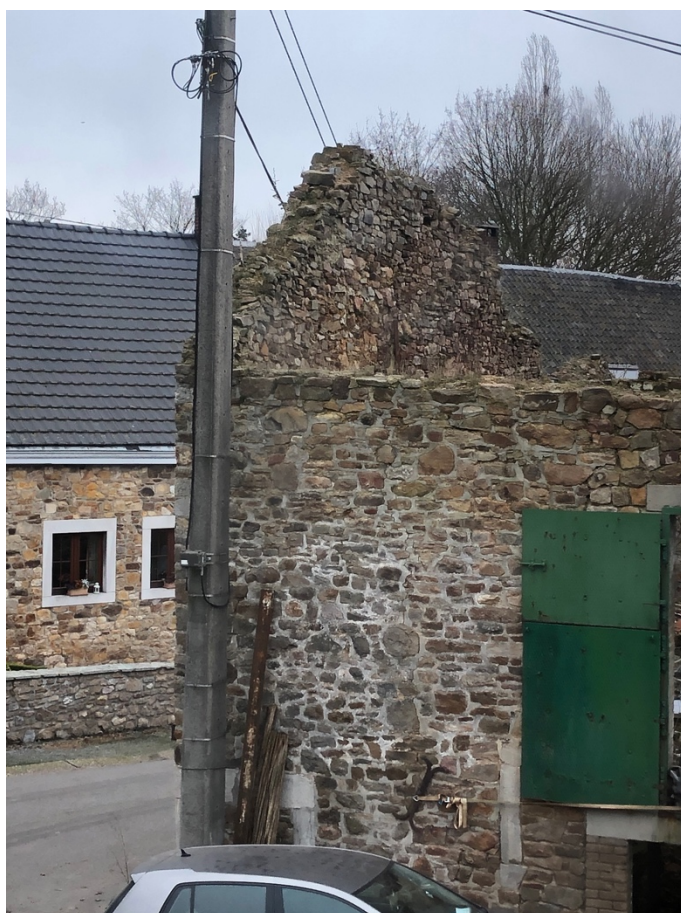
Figure 119 : illustration d'un mur dans un état de dégradation avancée d'un bâtiment agricole à Fays – Illustration © Antoine GUSBIN

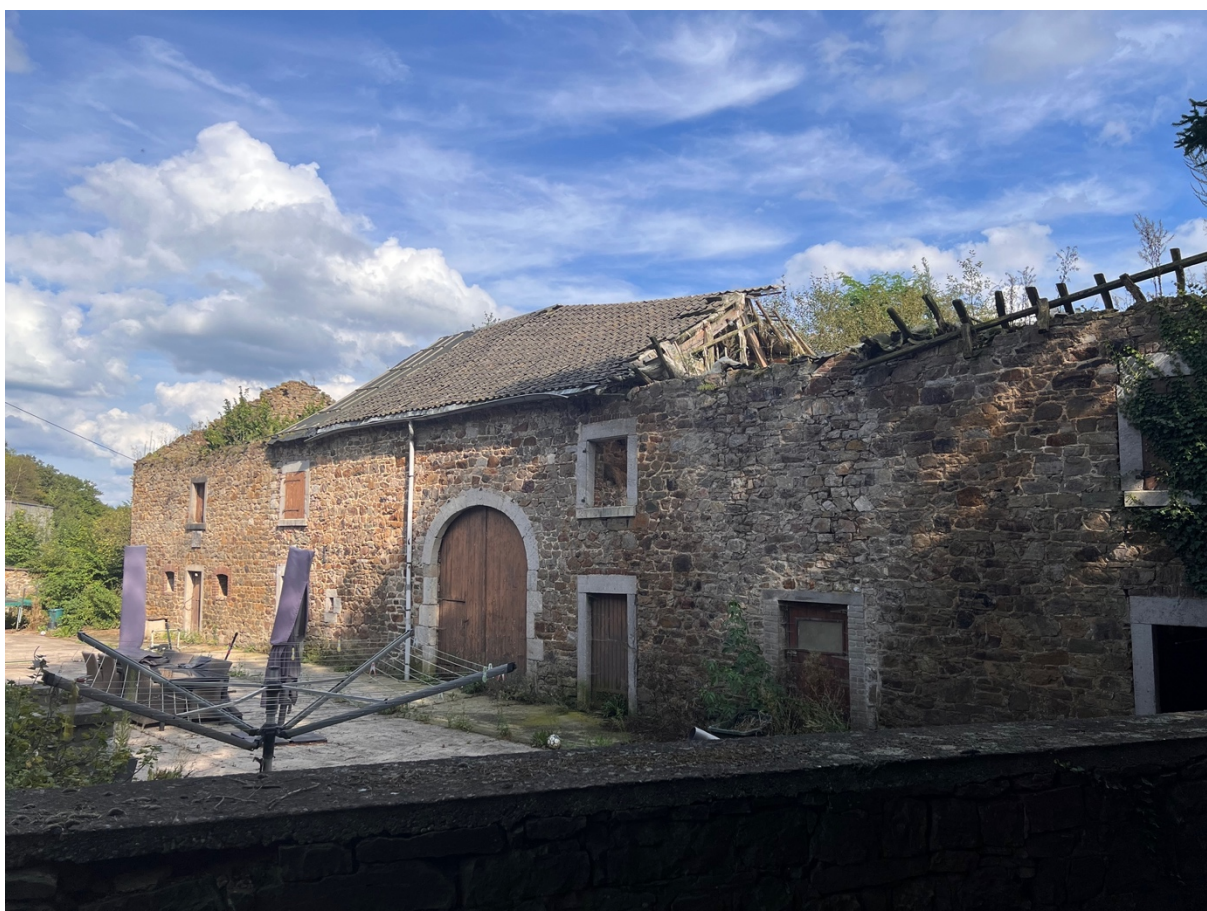
Figure 120 : illustration d'un mur dans un état de dégradation avancée d'une ferme à cour à Sasserotte— Illustration © Antoine GUSBIN

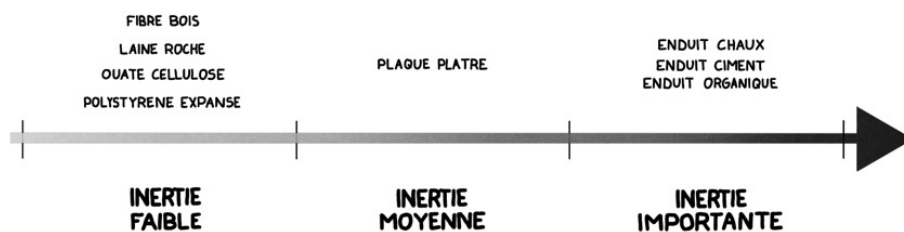
Figure 128 : schéma illustrant l'inertie de différents matériaux isolants – Illustration © Antoine GUSBIN

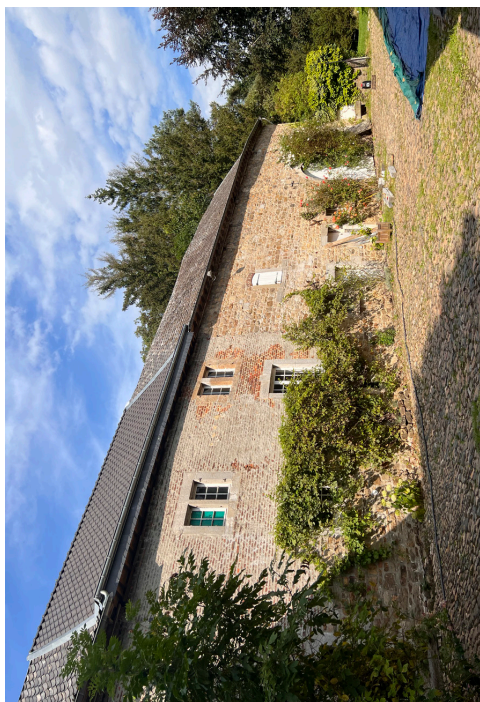
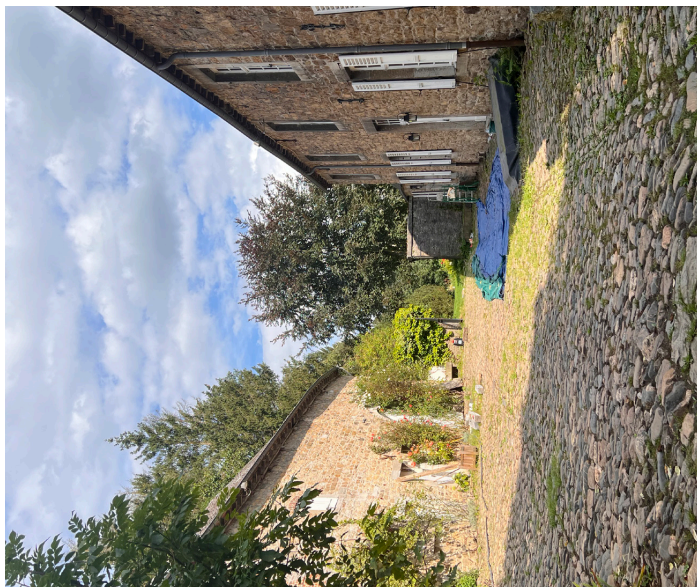
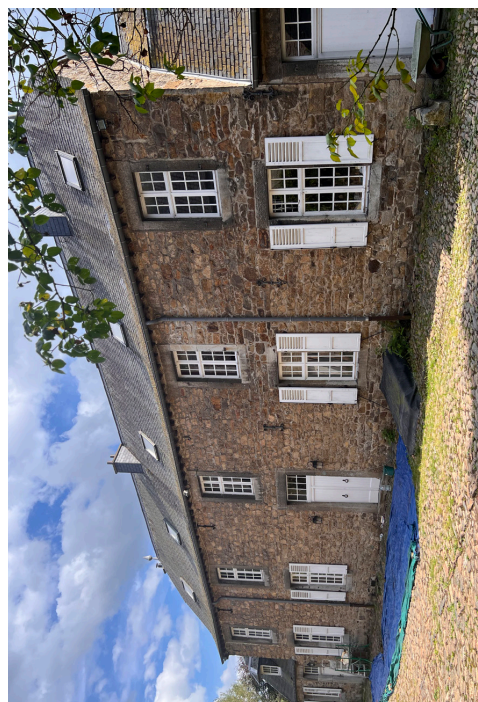
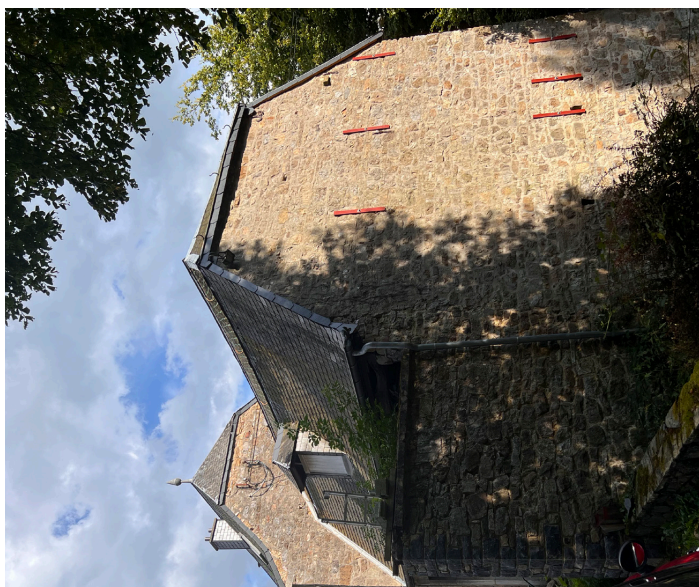
Ferme et manoir de Chinru:

Ferme et « manoir de Chinru », composés de deux bâtiments parallèles datant des 18<sup>e</sup> et 19<sup>e</sup> siècles, réalisés en moellons de grès de Staneux, de pierres calcaires et de briques, ouverts sur une cour pavée et clôturée.

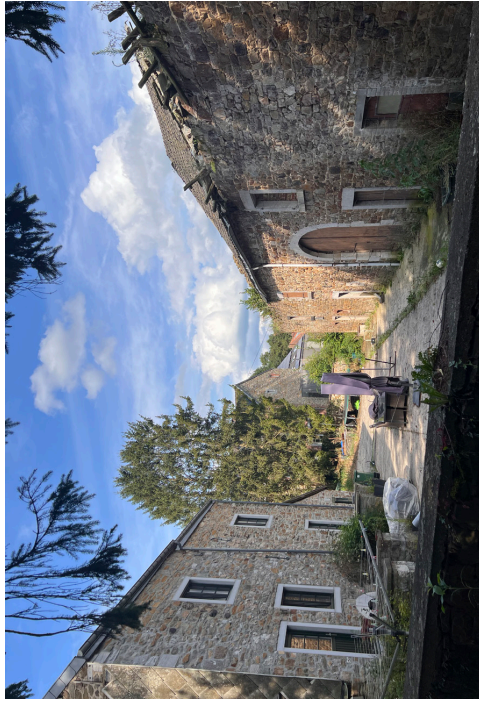
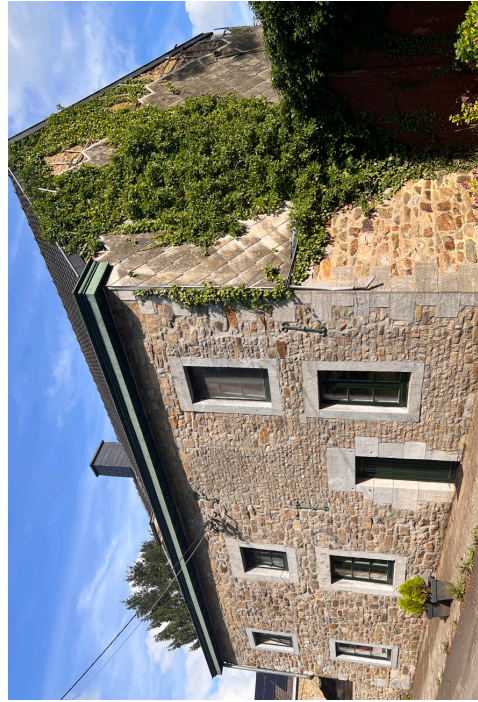
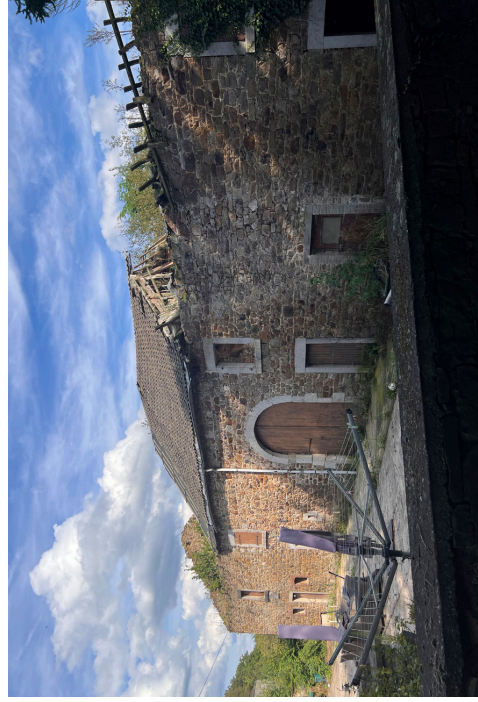
Sasserotte, n° 4 :

Ferme clôturée du 17<sup>e</sup> siècle, en moellons de grès et calcaire, composée d'une habitation parallèle aux granges, étables et remise. Accès à l'époque par un porche aujourd'hui accolé au mur pignon du corps de logis. Il est doté d'annexes sous appentis. Il présente une façade arrière de moellonnage perturbé de grès jaunâtres.

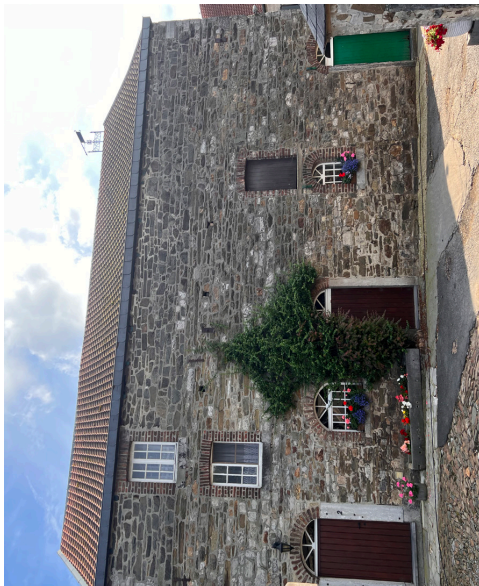
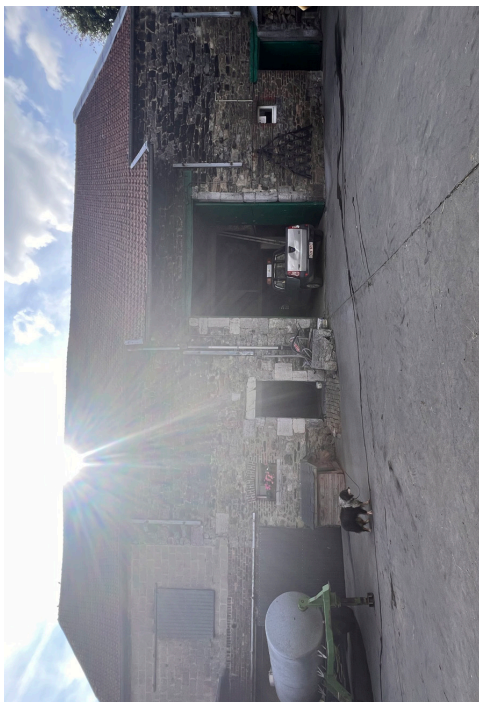
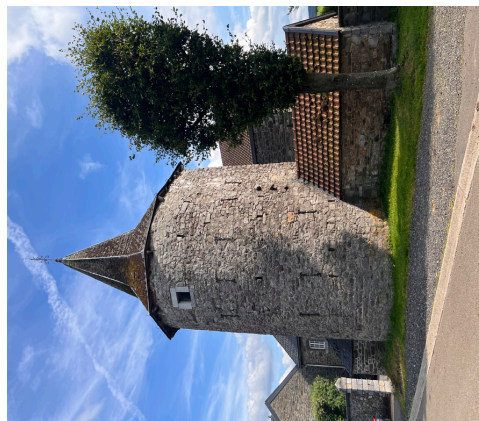
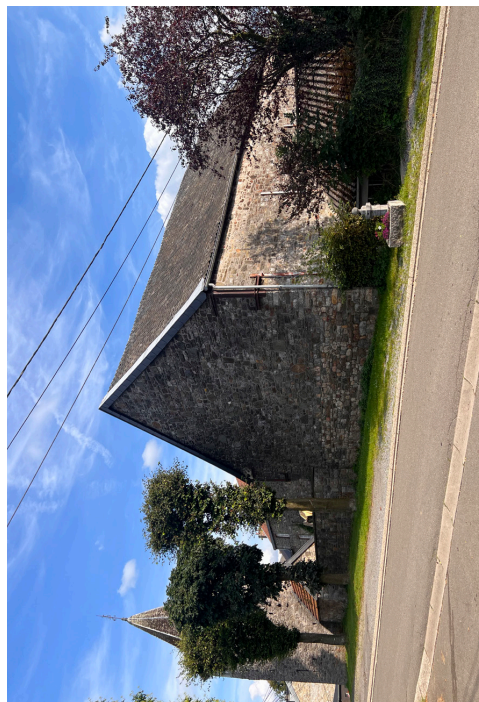
Ferme de la Tour Fr. Wolff :

Ensemble semi-clôturé datant du début du 17<sup>e</sup> siècle, en moellons de grès et en calcaire. A l'entrée de cet ensemble, tour jadis défensive du début du 17<sup>e</sup>, voire du 16<sup>e</sup> siècle, en moellons calcaire et au rejointoiement ferrugineux.
