Réhabilitation de la cité  
ouvrière des Grandes Rames à  
Verviers : Comment concilier la  
rénovation énergétique, du bâti à  
valeur patrimoniale et le confort  
des occupants ?

Travail de fin d'études présenté par Sophie RULKIN en vue de  
l'obtention du grade de Master en Architecture.

Université de Liège, Faculté d'Architecture

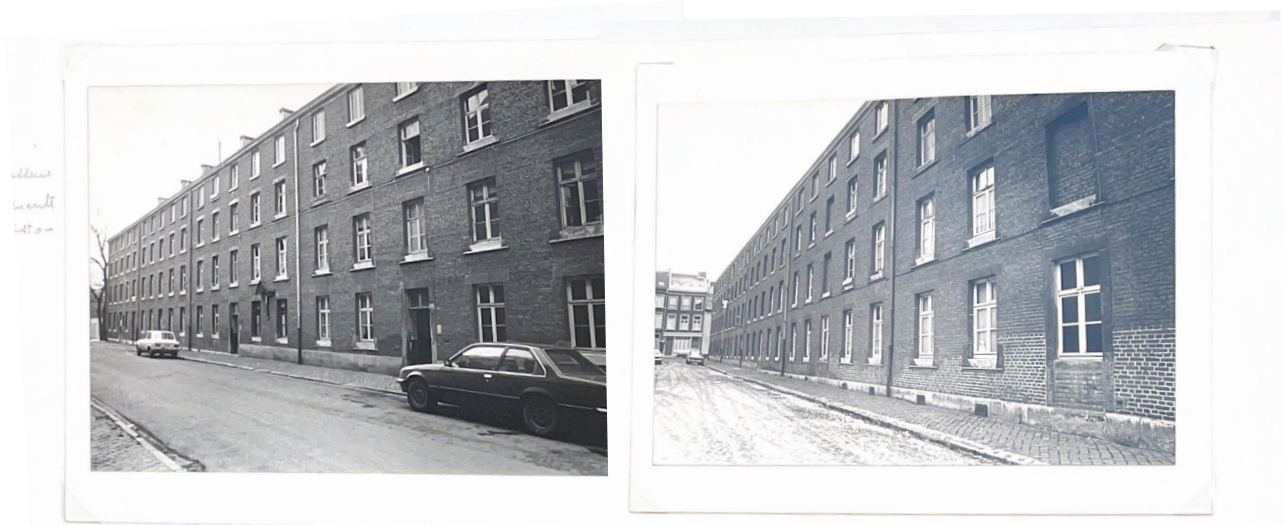
Figure 5 - Photographies des longues façades avant les travaux de réhabilitation. Source : Archives de Verviers.

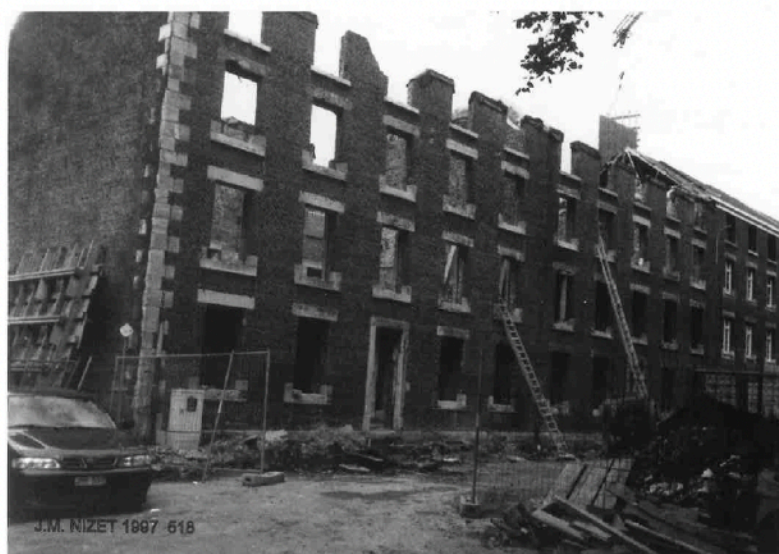
Figure 10 - Photographie de la cité dépourvue de ses éléments structurels, ne laissant que les murs massifs. Source : Nizet, J.M.

Ce projet de restauration préserve les façades, les ouvertures, tandis que les intérieurs sont reconstruits entièrement. Il y a un changement dans la composition de la façade, notamment avec l'escalier logé à l'extérieur, ce qui apporte un nouveau contenu à celle-ci. Comme le montre la figure 12 de Fr. Capart, à la page 45, cette photographie a permis de constater que lors des travaux de reconstruction, des blocs de béton et des poutres en béton ont été utilisés. Lors de la réhabilitation, une structure en béton a été utilisée (Pas d'auteur Archives de Verviers, 1996) en remplacement de la structure initiale de murs porteurs en maçonnerie, et des planchers en bois (Figures 10 et 11, page 44 et 45).

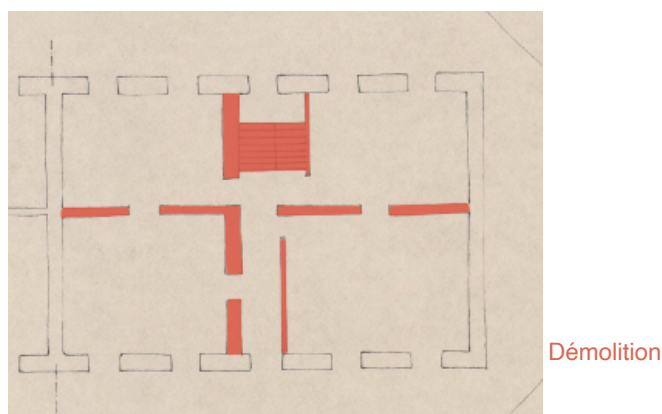
Figure 14 - Plan du rez-de-chaussée avant la réhabilitation par le bureau Plannings, mettant en évidence les démolitions subies par la cité. Source : Archives de Verviers.
