**ULiège - Faculté des Sciences - Département des Sciences et Gestion de l'Environnement**

**PROBLEMATIQUE DES INONDATIONS ET QUALITE DES EAUX DE CONSOMMATION  
DANS LES ZONES PERIURBAINES DE LA REPUBLIQUE DU BURUNDI : CAS DE LA  
ZONE DE GATUMBA**

**TRAVAIL DE FIN D'ETUDES PRESENTE EN VUE DE L'OBTENTION DU DIPLOME DE  
MASTER DE SPECIALISATION EN GESTION DES RISQUES ET DES CATASTROPHES A  
L'ERE DE L'ANTHROPOCENE**

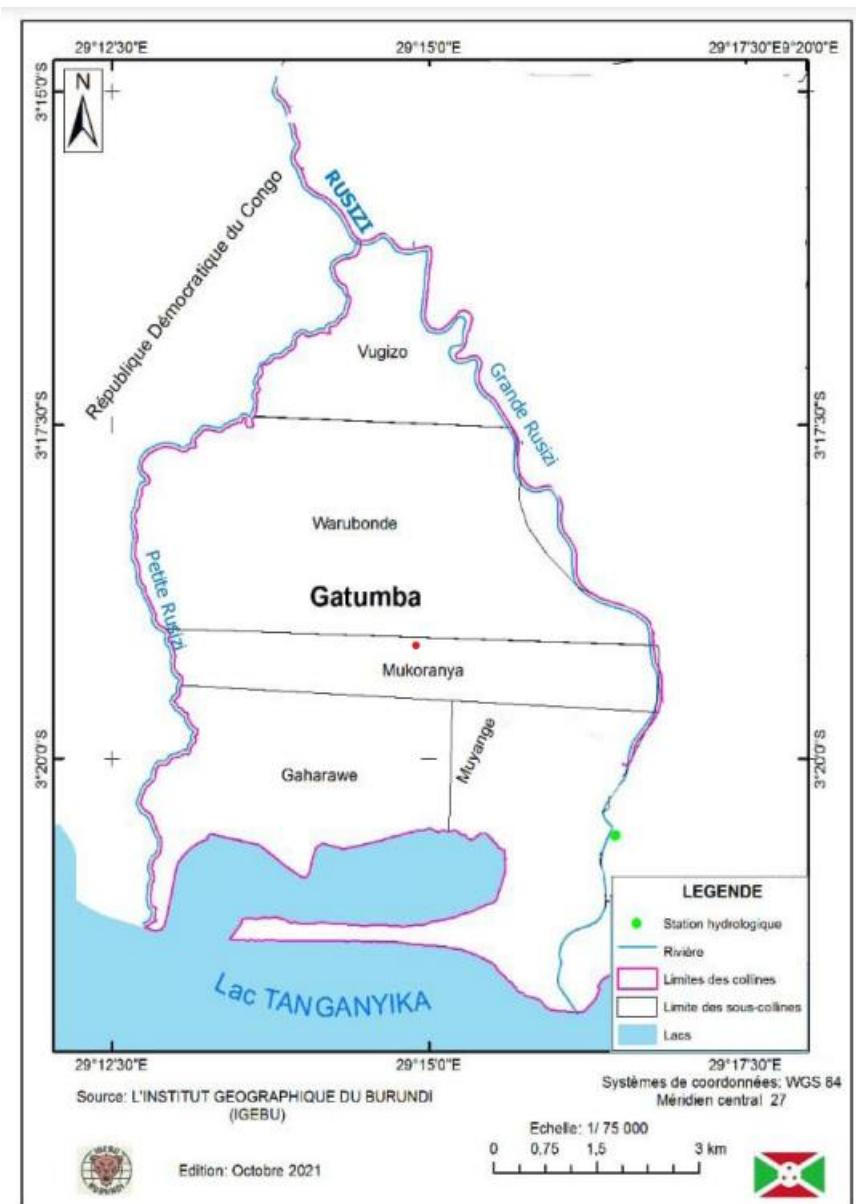
**Figure 2 :** Carte hydrographique de Gatumba

pluie. En revanche, la Rusizi, qui reçoit les eaux du lac Kivu situé au nord de la plaine ainsi que ses 17 affluents, traverse cette région. À environ 8 km de son embouchure, la Rusizi se divise en deux branches : la grande Rusizi, qui transporte environ 90 % des eaux, et la petite Rusizi, qui emporte le dixième restant. Cette dernière constitue également la frontière avec la République Démocratique du Congo (voir Figure 2).

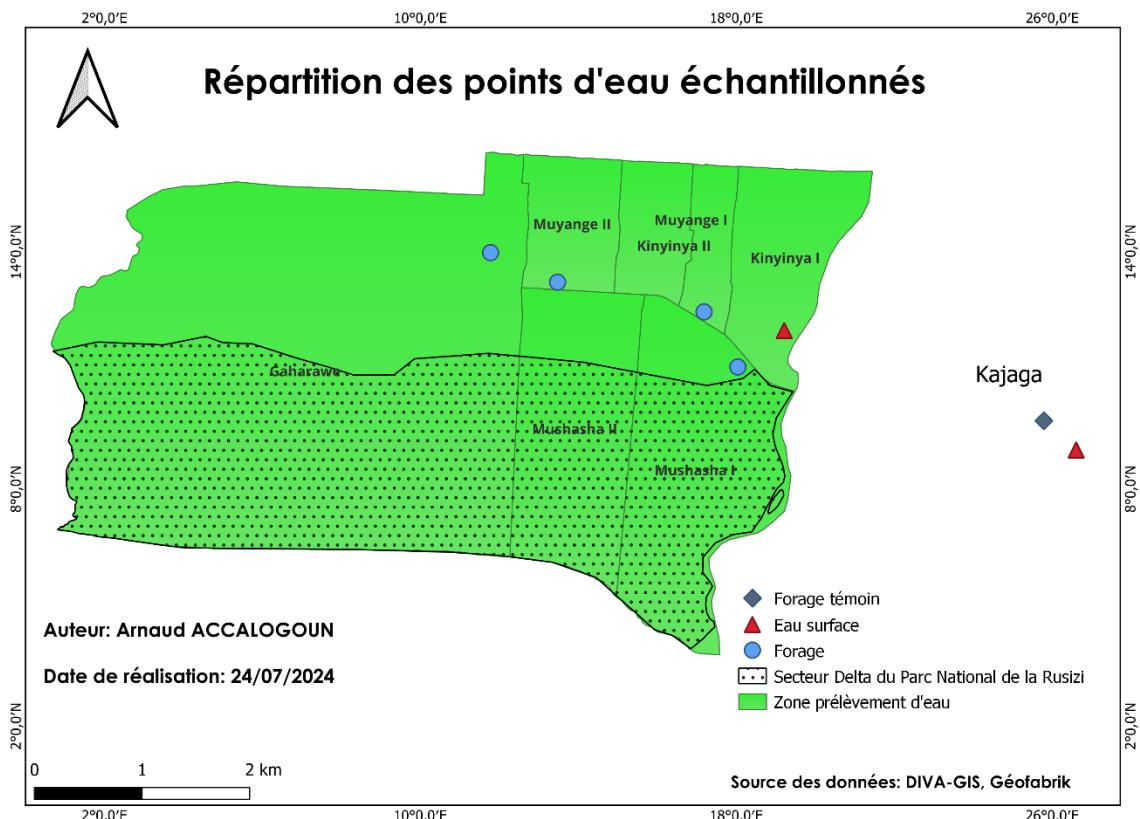
**Figure 4 :** Carte de répartition des points d'eau échantillonnés

Dans cette rubrique, nous avons fait un inventaire de sept points d'eau destinés à la consommation humaine. L'idéal pour nous aurait été de faire l'inventaire de tous les points d'eaux de consommation au niveau de chaque colline, mais toute la zone étant inondée, l'accès à ces points d'eau a été impossible dans certaines collines. Ainsi, seuls les points d'eau situés dans les collines de **Gaharawe, Muyange I, Mushasha I et Kinyinya II**, mais aussi **le lac Tanganyika, la rivière Rusizi** et un échantillon témoin de la **REGIDESO** ont été inventoriés dans le cadre de cette étude. Les caractéristiques physiques (température, pH, conductivité électrique) ont été mesurées pour chaque point d'eau in situ. Ensuite, tous les points d'eaux ont été géoréférencés pour mieux comprendre leur répartition spatiale dans le bassin versant (figure 4). Il faut noter que cette étape d'inventaire a été précédée d'entretiens réalisés avec les habitants de la zone pour collecter des informations sur les différentes ressources en eau destinées à la consommation humaine.

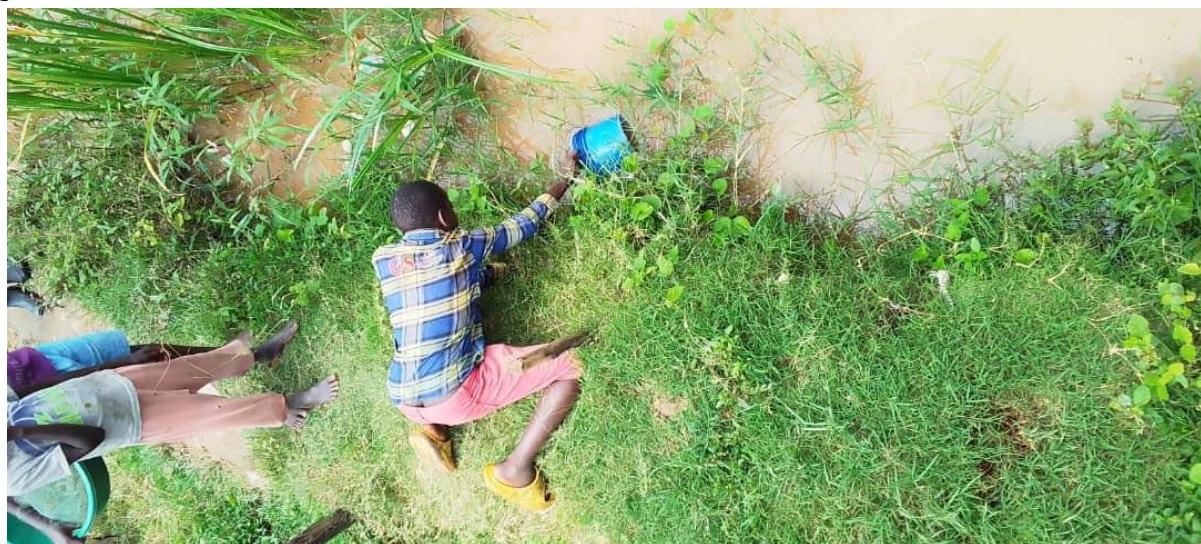
**Figure 8 :** Prélèvement d'eau de la rivière Rusizi pour divers usages par la population

L'autre source d'eau utilisée par les habitants de notre zone d'étude est la rivière Rusizi et le lac Tanganyaka (Figure 8). Les résultats issus de l'analyse de ces échantillons prélevés sont présentés dans le tableau 3 ci-dessous.

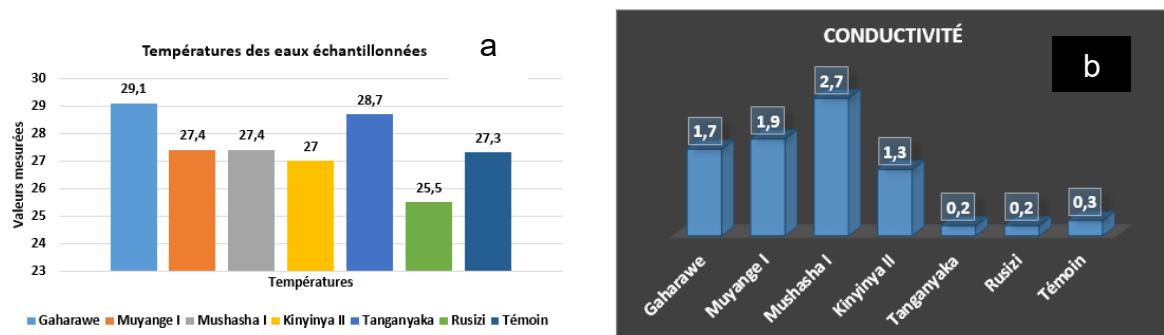
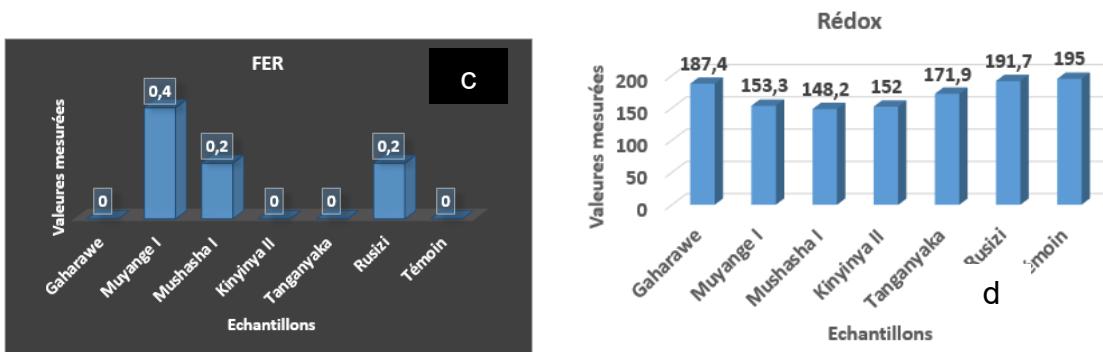
**Figure 9 :** Histogrammes de variation des différents paramètres étudiés

La figure 9 (a,b,c,d) ci-dessous présente l'histogramme qui montre une comparaison des différents paramètres des sept (7) échantillons que nous avons analysés.

On peut retenir de ces histogrammes que la teneur en fer (fig 9c) est presque nulle pour tous les échantillons à l’exception du forage de Muyange I qui a une teneur en fer de 0,4 mg/l au-dessus des normes de l’OMS et de l’UE. Il en est de même pour la conductivité de l’échantillon prélevé au niveau du forage de Mushasha I qui a une valeur de 2,7 mS/cm. Les autres échantillons des collines de Gaharawe, Muyange I, Kinyinya II et les eaux de rivières Rusizi et du lac Tanganyika y compris le témoin présentent tous des valeurs conformes aux normes de l’UE.

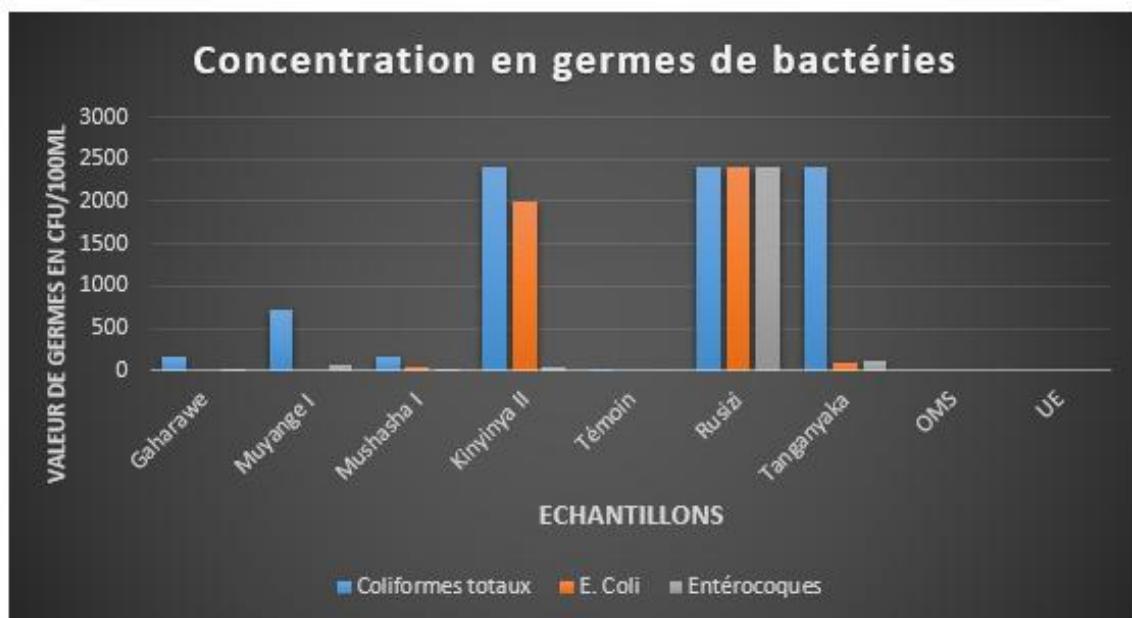
**Figure 10 :** Concentration de germes de bactéries présentes dans les échantillons analysés

En dehors de la détermination des paramètres physico-chimique, celles microbiologiques ont été réalisés. Les paramètres microbiologiques prises en compte dans le cadre de cette étude sont les coliformes totaux dont la présence démontre la dégradation de la qualité de l’eau, *l’Escherichia Coli* (*E. Coli*) et les entérocoques qui montrent la contamination de l’eau par les matières fécales. Les résultats obtenus ainsi qu’une comparaison de ces résultats sont présentés dans le tableau 6 et la figure 10 ci-dessous.

Les résultats des analyses microbiologiques obtenus indiquent que les différentes sources d'eaux consommées dans notre zone d'étude et qui ont fait objet d'analyse montrent pour le paramètre coliformes totaux, que tous les échantillons ont une valeur supérieure à la norme recommandée par l'OMS et la Directive de l'UE. Les valeurs les plus importantes ( $>2419,6$  CFU/100ml) sont observées au niveau des eaux de surfaces (Rusizi et Tanganyaka) mais aussi au niveau du forage de Kinyinya II. Pour le paramètre E. Coli, seuls les échantillons de Gaharawe, Muyange I et le Témoin sont conformes aux normes de l'OMS et de la Directive de l'UE. Le reste des échantillons pourraient être contaminé par des matières fécales d'origines humaines et animales. Les plus grandes valeurs sont observées au niveau de la Rivière Rusizi (2419,6 CFU/100ml), Kinyinya II (1986,3 CFU/100ml) et le lac Tanganyaka (98,18).

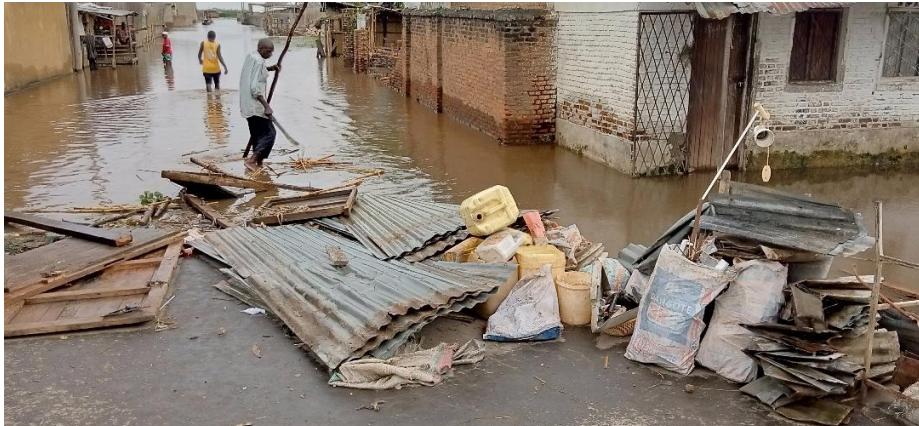
Dégâts causées par l'inondation

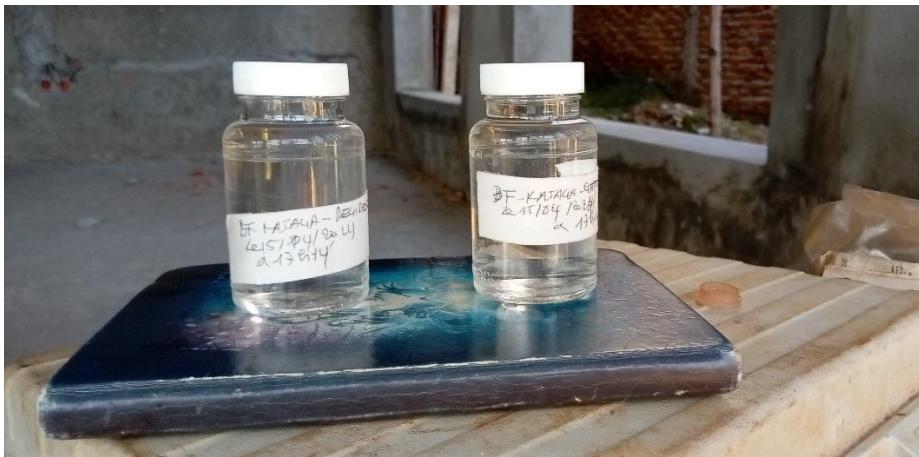
Flacons utilisés pour les différents prélèvement

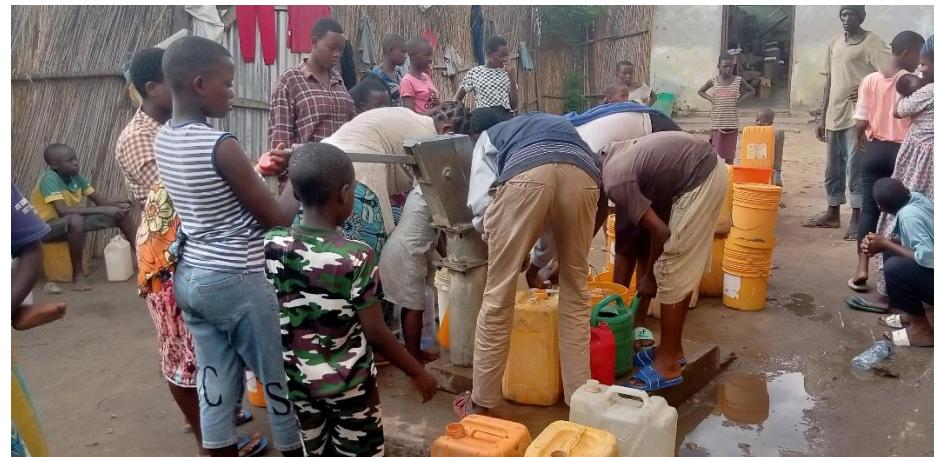
Prélèvement d'un échantillon d'eau
