Mémoire de fin d'études: Le rôle des rez-de-chaussée dans l'attractivité piétonnière ; focus sur la rue Féronstrée à Liège

Rôle des rez-de-chaussée dans l'attractivité piétonnière : Focus sur la rue Féronstrée à Liège.

Table des annexes	2
Annexe 1 – Reportage photographique	2
Annexe 2 - Fiches d'identité des façades de la rue	13
Fiche d'identité-type (structure de base)	14
Annexe 3 – Observation de la marche en « IL ».....	76

Annexe 2 - Fiches d'identité des façades de la rue

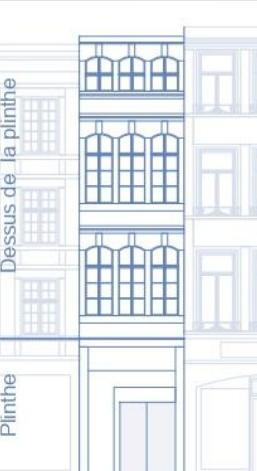
Section 1 : Entre rue des Mineurs et rue de la Rose (côté colline)		<p>Transparence / lisibilité : Vitrine fermée car opaque, intérieur non visible, entrée en façade.</p> <p>Diversité fonctionnelle : La plinthe est vacante (friche commerciale probable), étages ???.</p> <p>Accessibilité physique / visuelle : Seuil d'entrée au même niveau que la rue, porte visible et aucun obstacle.</p> <p>Frontage actif ou stérilisé : Frontage stérilisé car seuil fermé, pas de terrasse, ni de végétalisation.</p> <p>Caractère architecturale de la façade : Trame en pierre bleue, remplissage en brique pour le dessus de la plinthe. La plinthe est vitrée avec encadrement pierre bleue. Trame très régulière en étage : fenêtres alignées horizontalement et verticalement, trois travées répétées sur trois niveaux. Ouvertures identiques dans leurs proportions sauf pour le dernier étage qui lui est plus petit. Rupture nette entre la plinthe et le dessus de la plinthe, il y a quand même un alignement entre les deux parties. Effet de « coupure visuelle » entre le socle et le reste du bâtiment, accentué par la matérialité et le traitement de la plinthe.</p>

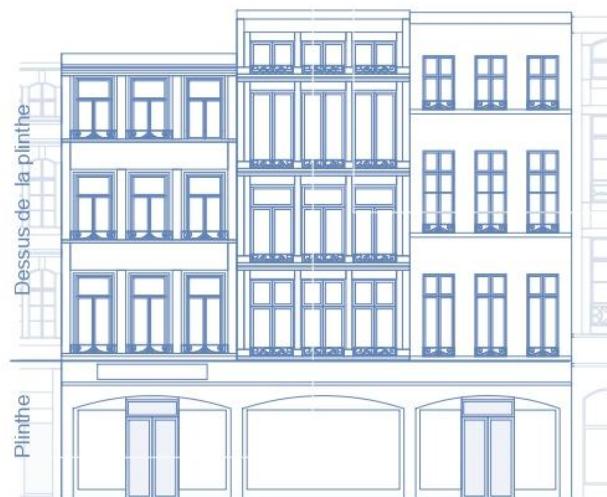
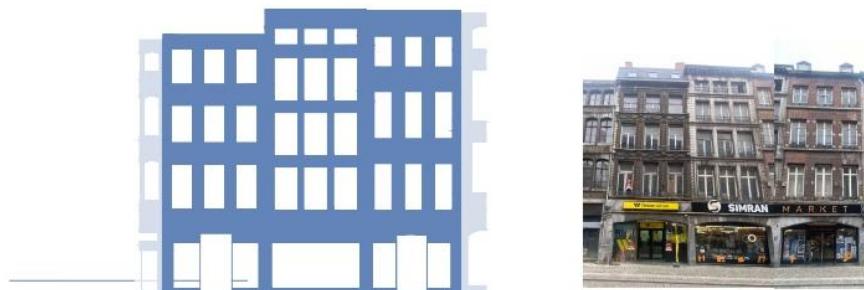
Section 1 : Entre rue des Mineurs et rue de la Rose (côté colline)

Transparence / lisibilité : La plinthe est assez transparente mais partiellement visible, l'intérieur est peu visible depuis la rue dû à l'opacité ou la surcharge des vitrines. Les entrées commerciales sont identifiables.

Diversité fonctionnelle : Western Union et marché SIMRAN au rez, un étage vide en vente (friche partielle), deux étages qui sont probablement des logements.

Accessibilité physique / visuelle : Seuils accessibles de plain-pied pour les commerces. Portes visibles, mais peu accueillantes. Aucun aménagement de seuil vivant (pas de plantes, bancs, etc.).

Frontage actif ou stérilisé : Frontage commercial actif, mais peu animé. Pas de mise en scène du seuil : espace frontal neutre.

Caractère architecturale de la façade : Façades en brique et pierre, rythme vertical affirmé. Ouvertures régulières, modénature d'origine conservée. Discontinuité entre plinthe commerciale et étages supérieurs. Matériaux traditionnels (brique, pierre), mais contraste fort avec signalétique moderne.

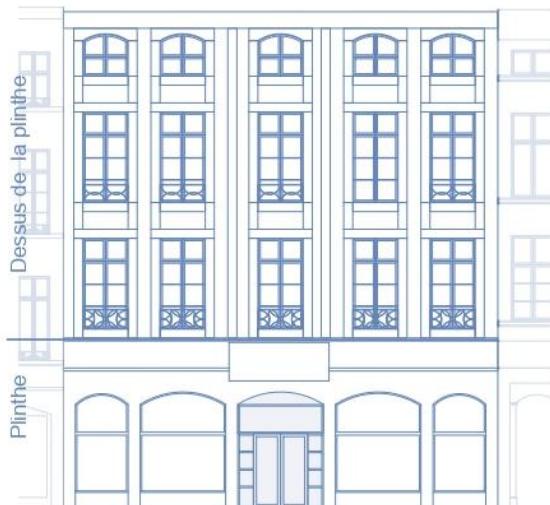
Section 1 : Entre rue des Mineurs et rue de la Rose (côté colline)

Transparence / lisibilité : Grande vitrine mais obstruée par des panneaux, intérieur non visible. Entrée centrale identifiable. Plinthe peu visible, communication vers l'extérieur inexiste.

Diversité fonctionnelle : Plinthe anciennement commerciale (SIMRAN), probablement en friche. Dessus de la plinthe probablement occupé par des logements. La plinthe est uniquement commerciale car pas d'entrée aux étages au niveau de la plinthe.

Accessibilité physique / visuelle : Seuil de la porte est accessible, même niveau que la rue. Le seuil des vitrines est légèrement surélevé, rupture d'accessibilité. Aucun aménagement visible (rampe, signalétique, etc.).

Frontage actif ou stérilisé : Frontage stérilisé. Aucun élément vivant; ni terrasse, ni végétalisation. Seuil fermé, non animé.

Caractère architecturale de la façade : Façade en pierre et brique. Rythme régulier des ouvertures sur le dessus de la plinthe. Rupture marquée entre plinthe et dessus de la plinthe, tant dans le rythme que dans les matériaux. Enseigne commerciale surdimensionnée et peu intégrée.

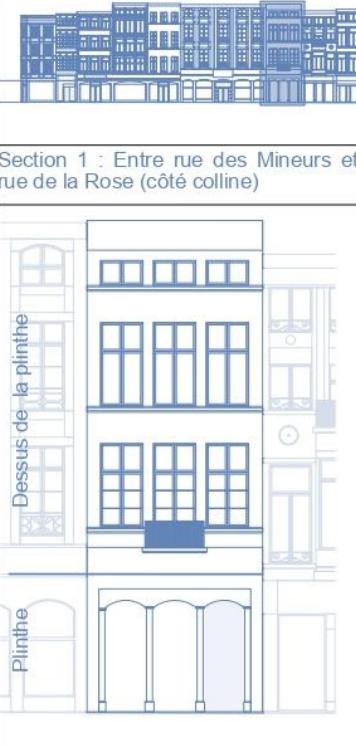
<p>Section 1 : Entre rue des Mineurs et rue de la Rose (côté colline)</p>

<p>Transparence / lisibilité : Vitrines ouvertes, intérieur visible. Entrée clair et lisible sur la droite. Plinthe lisible et communicante.</p> <p>Diversité fonctionnelle : Plinthe commerciale active (Terre; magasin de seconde main). Dessus de la plinthe résidentiel. Fonction uniquement commerciale au niveau de la plinthe pas d'entrée au logements visible.</p> <p>Accessibilité physique / visuelle : Seuil légèrement surélevé, pose des questions sur l'accès PMR. Entrée visible mais non accueillante pour tous.</p>

<p>Frontage actif ou stérilisé : Frontage stérilisé. Aucun élément vivant; ni terrasse, ni végétalisation à la plinthe. Balcon planté, donne vie au dessus de la plinthe. Frontage est stérilisé.</p> <p>Caractère architecturale de la façade : Façade en pierre. Rythme vertical régulier des ouvertures sur le dessus de la plinthe. Cassure légère entre plinthe et dessus de la plinthe.</p>

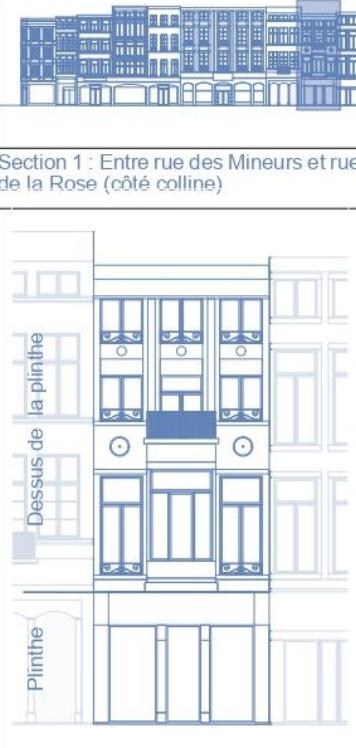
<p>Section 1 : Entre rue des Mineurs et rue de la Rose (côté colline)</p>

<p>Transparence / lisibilité : Vitrines ouvertes, intérieur visible. Entrée clair et lisible sur la gauche. Plinthe très lisible, mais surchargée visuellement.</p> <p>Diversité fonctionnelle : Plinthe occupée par un commerce actif (FLEX SHOP). Dessus de la plinthe probablement résidentiel (rideaux, balcon fleuri). Fonction uniquement commerciale au niveau de la plinthe pas d'entrée au logements visible.</p> <p>Accessibilité physique / visuelle : Seuil surélevé. Absence de rampe ou d'adaptation PMR. Entrées visibles mais non accessibles universellement.</p> <p>Frontage actif ou stérilisé : Frontage stérilisé. Aucun élément vivant; ni terrasse, ni végétalisation à la plinthe. Seuil lisible mais peu animé, sans extension vers l'espace public.</p> <p>Caractère architecturale de la façade : Façade en pierre. Rythme vertical régulier sur le dessus de la plinthe. Tentative de prolonger ce rythme dans la plinthe. Présence d'un encorbellement au premier étage, servant de balcon au second. Cette saillie accentue la cassure entre plinthe et dessus de la plinthe. Enseigne commerciale massive, peu intégrée au registre de la façade.</p>

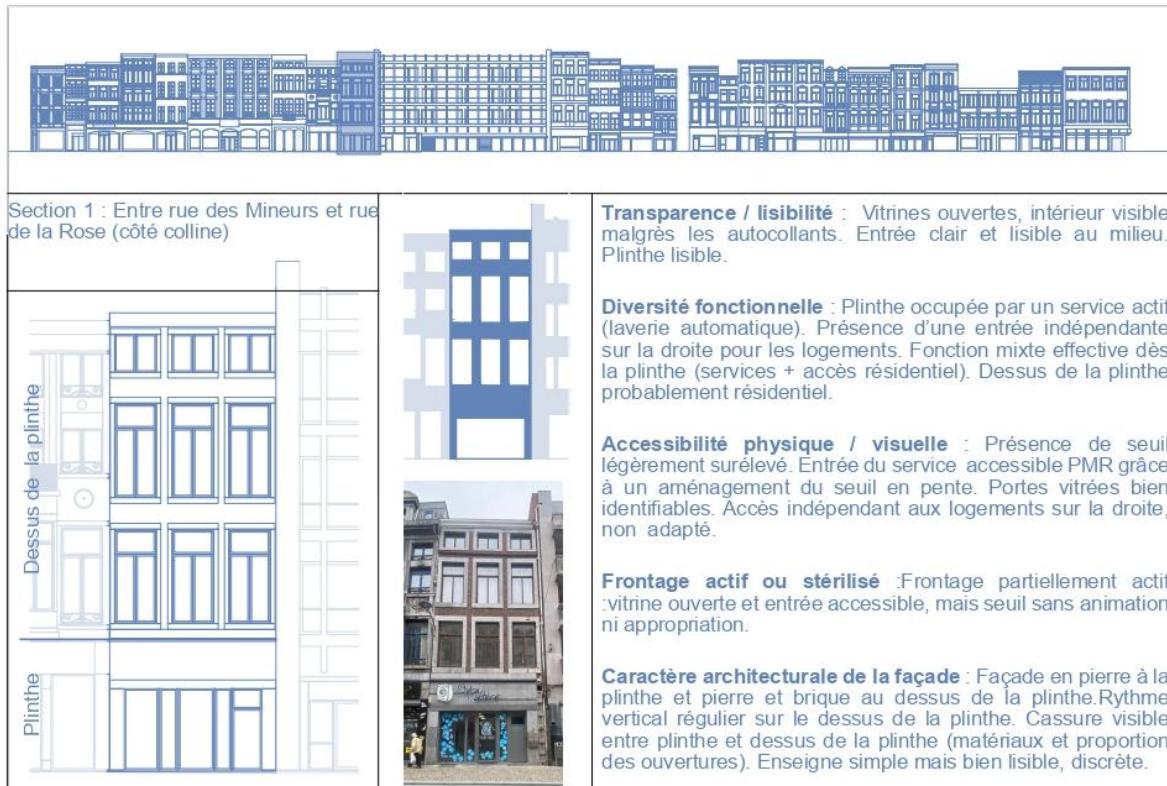
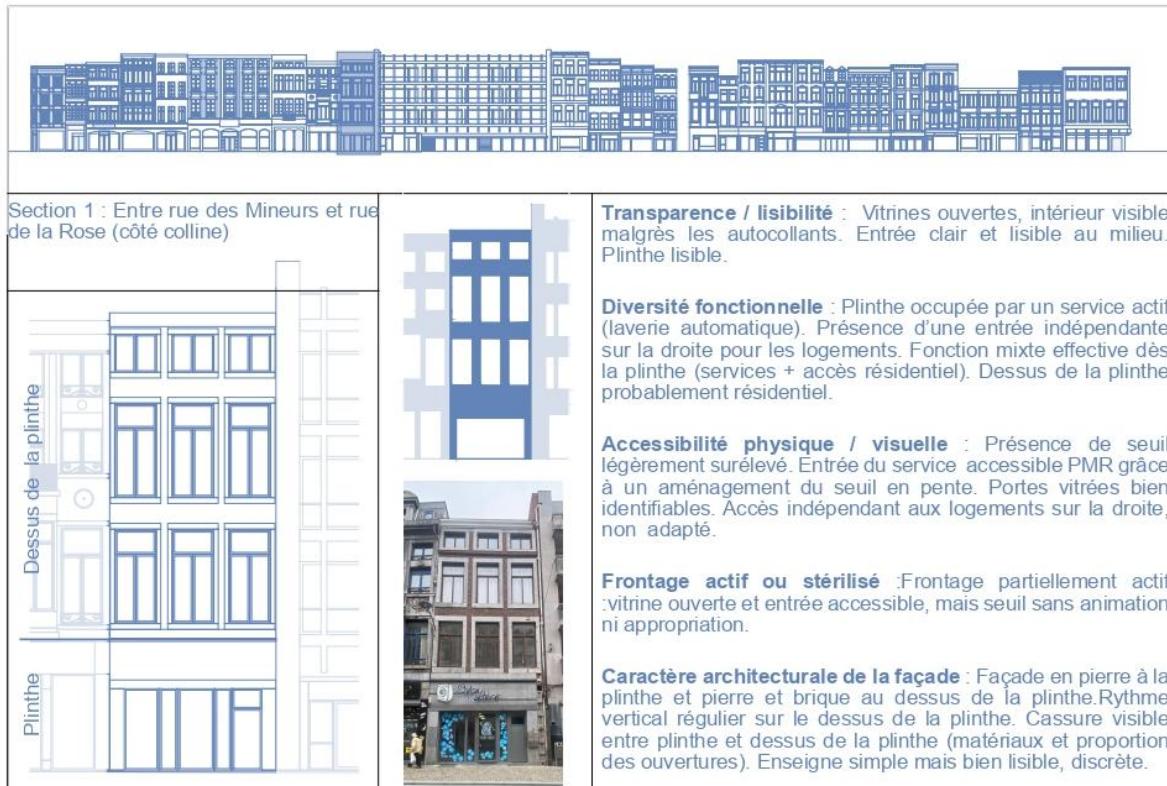
<p>Section 1 : Entre rue des Mineurs et rue de la Rose (côté colline)</p>	<p>Transparence / lisibilité : Vitrines ouvertes, intérieur visible malgré les autocollants. Entrée clair et lisible au milieu. Plinthe lisible.</p> <p>Diversité fonctionnelle : Plinthe occupée par un service actif (laverie automatique). Présence d'une entrée indépendante sur la droite pour les logements. Fonction mixte effective dès la plinthe (services + accès résidentiel). Dessus de la plinthe probablement résidentiel.</p> <p>Accessibilité physique / visuelle : Présence de seuil légèrement surélevé. Entrée du service accessible PMR grâce à un aménagement du seuil en pente. Portes vitrées bien identifiables. Accès indépendant aux logements sur la droite, non adapté.</p> <p>Frontage actif ou stérilisé : Frontage partiellement actif : vitrine ouverte et entrée accessible, mais seuil sans animation ni appropriation.</p> <p>Caractère architecturale de la façade : Façade en pierre à la plinthe et pierre et brique au dessus de la plinthe. Rythme vertical régulier sur le dessus de la plinthe. Cassure visible entre plinthe et dessus de la plinthe (matériaux et proportion des ouvertures). Enseigne simple mais bien lisible, discrète.</p>

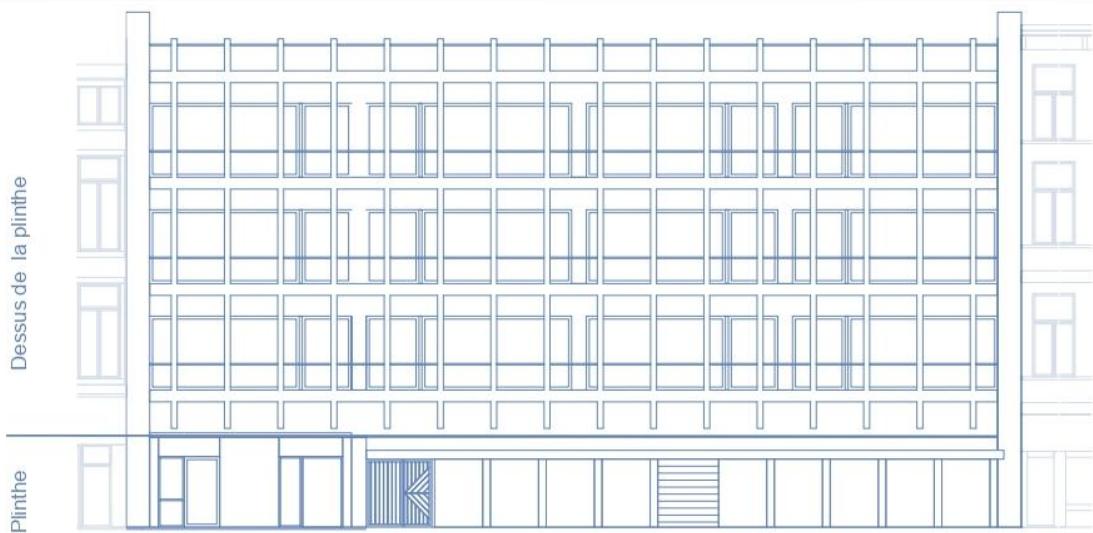
Section 1 : Entre rue des Mineurs et rue de la Rose (côté colline)

Transparence / lisibilité : Plinthe globalement peu visible. À droite vitrine ouverte, intérieur bien visible, entrée non identifiable (sur le coté). Au centre, friche commerciale potentielle. À gauche, 3 entrée identifiable mais pas lisibilité vers l'intérieur. L'ensemble manque de cohérence : la plinthe est fragmentée, alternant entre ouvertures claires et zones fermées.

Diversité fonctionnelle : Plinthe composée de plusieurs fonctions : commerce (Carrefour Express), locaux inactifs, portes d'accès. Dessus de la plinthe occupé par des logements. Fonction mixte, mais usage au sol inégalement actif.

Accessibilité physique / visuelle : Présence de seuil légèrement surélevé à gauche et aucun seuil d'entrée à droite. Accès indépendant aux logements sur la gauche.

Frontage actif ou stérilisé : Frontage en grande partie stérilisé. Peu ou pas d'animation du seuil. Vitrines peu engageantes, seuils fermés, aucune appropriation de l'espace public.

Caractère architecturale de la façade : Façade en béton brut, trame régulière et répétitive sur le dessus de la plinthe. Matérialité contrastée entre plinthe et étages supérieurs. Cassure nette entre plinthe et dessus de la plinthe, sans continuité rythmique ni matérielle. Ensemble rigide et peu articulé.

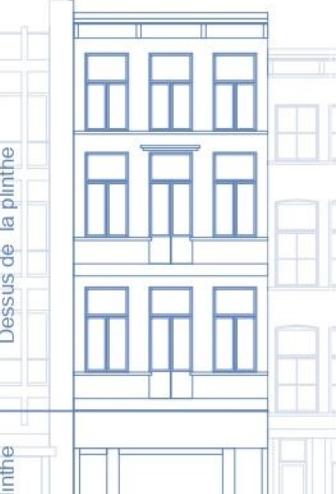
Section 1 : Entre rue des Mineurs et rue de la Rose (côté colline)

<p>Transparence / lisibilité : Plinthe peu visible. Vitrine en partie fermée (volets baissés), intérieur non visible. Entrée à droite clairement identifiable pour les logements. Signalétique présente mais surchargée visuellement. Ensemble peu transparent, seuil refermé.</p> <p>Diversité fonctionnelle : Plinthe occupée par un commerce (épicerie "La Halle Exotique"), activité incertaine. Accès visible vers les étages depuis la plinthe à droite. Dessus de la plinthe probablement résidentiel. Fonction mixte (commerce/entrée logements).</p> <p>Accessibilité physique / visuelle : Présence de marches de part et d'autre de la plinthe. À gauche, entrée du commerce fermée par volet, inaccessible et non praticable. À droite, entrée vers les logements visible. Vitrine présente mais occultée par volet. Aucune accessibilité PMR et interface physique fermée.</p> <p>Frontage actif ou stérilisé : Frontage stérilisé. Aucune animation du seuil, pas de mobilier, terrasse ni végétalisation. Vitrine close, intérieur non visible. Faible interaction avec l'espace public.</p> <p>Caractère architecturale de la façade : Façade en briques et pierre. Rythme vertical régulier sur le dessus de la plinthe. Plinthe colorée et surchargée visuellement, sans continuité avec les étages. Cassure nette entre plinthe et dessus de la plinthe, tant en rythme qu'en matérialité.</p>

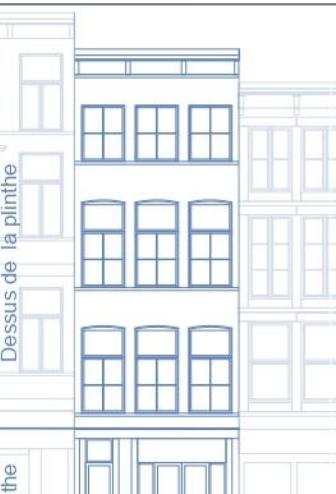
Section 1 : Entre rue des Mineurs et rue de la Rose (côté colline)

<p>Transparence / lisibilité : Plinthe partiellement visible. À droite, vitrine ouverte, intérieur visible (Magasin "Euro Phone"), entrée claire. À gauche, porte opaque, probablement accès aux logements, non mise en valeur. Lisibilité correcte côté commerce, articulation générale faible.</p> <p>Diversité fonctionnelle : Plinthe occupée par un commerce (téléphonie). Accès logements probable à gauche. Dessus de la plinthe résidentiel. Fonction mixte visible.</p> <p>Accessibilité physique / visuelle : Seuil surélevé côté commerce, sans rampe ni adaptation PMR. Entrée logements visible à gauche. Entrée commerce visible. Bonne accessibilité visuelle côté commerce (intérieur visible), mais accessibilité physique non assurée.</p> <p>Frontage actif ou stérilisé : Frontage partiellement actif. Vitrine ouverte et animée côté commerce. Aucune animation du seuil, pas de mobilier ni végétalisation. Seuil vivant côté commercial, neutre côté résidentiel.</p> <p>Caractère architecturale de la façade : Façade en briques rouges et pierre. Rythme vertical régulier et alignement des baies sur le dessus de la plinthe. Plinthe sobre et plutôt bien intégrée, continuité matérielle partielle. Légère rupture entre plinthe et dessus de la plinthe, mais traitement global cohérent.</p>

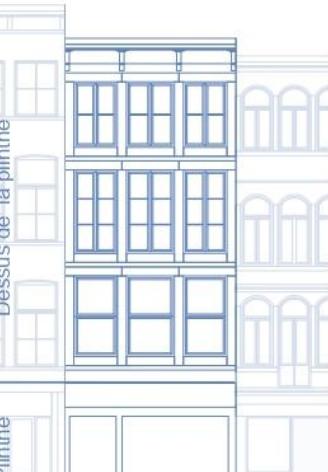
Section 1 : Entre rue des Mineurs et rue de la Rose (côté colline)

<p>Transparence / lisibilité : Plinthe totalement fermée. Store sur toute la largeur, aucune transparence. Entrée sur le côté gauche visible, mais discrète.</p> <p>Diversité fonctionnelle : Plinthe probablement inactive (ancienne activité commerciale désaffectée). Petite entrée indépendante à gauche, probablement pour les logements. Dessus de la plinthe clairement résidentiel. Fonction mixte, mais usage au sol totalement inactif.</p> <p>Accessibilité physique / visuelle : Seuil surélevé. Entrée logements visible à gauche. Entrée commerce non visible. Aucune transparence visuelle. Accès physique limité et visuellement fermé.</p> <p>Frontage actif ou stérilisé : Frontage totalement stérilisé. Aucune animation, aucune transparence, seuil fermé. Pas d'interaction entre intérieur et espace public.</p> <p>Caractère architecturale de la façade : Façade en pierre. Rythme vertical régulier et alignement des baies sur le dessus de la plinthe. Plinthe sombre et reculée, cassure forte avec les étages. Pas de continuité visuelle.</p>

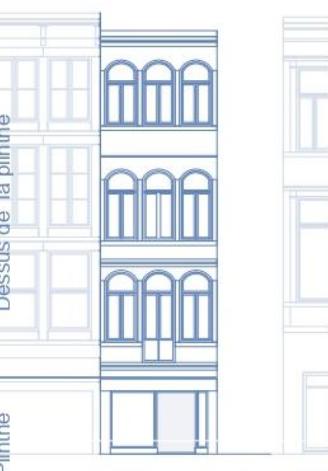
Section 1 : Entre rue des Mineurs et rue de la Rose (côté colline)

<p>Transparence / lisibilité : Plinthe bien visible. Vitrine ouverte, intérieur visible depuis la rue. Entrée clairement identifiable. Signalétique simple et efficace. Bonne transparence et communication avec l'extérieur.</p> <p>Diversité fonctionnelle : Plinthe occupée par un commerce actif (restauration rapide). Aucune entrée vers les logements visible. Dessus de la plinthe probablement résidentiel. Fonction commerciale lisible.</p> <p>Accessibilité physique / visuelle : Seuil légèrement surélevé, petite marche sans rampe. Entrée commerciale visible et engageante. Pas d'accessibilité PMR assurée malgré une bonne ouverture visuelle.</p> <p>Frontage actif ou stérilisé : Frontage partiellement actif. Vitrine ouverte et lisible, intérieur visible. Mais aucune animation du seuil : pas de terrasse, ni mobilier, ni végétalisation. Interaction limitée avec l'espace public.</p> <p>Caractère architecturale de la façade : Façade en pierre. Rythme vertical régulier avec ouvertures cintrées sur le dessus de la plinthe et alignement des ouvertures. Cassure forte entre la plinthe et le dessus de la plinthe. Pas de continuité visuelle.</p>

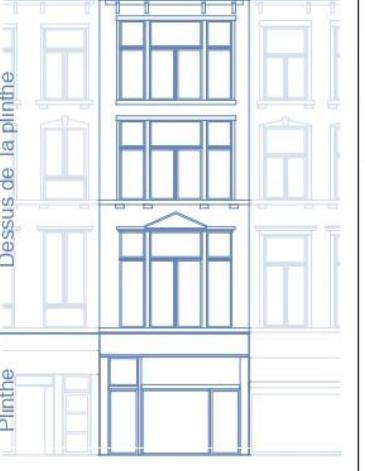
Section 1 : Entre rue de la Rose et la rue Velbruck (côté colline)	<p>Transparence / lisibilité : La vitrine est visible et ouverte. L'entrée du commerce est bien identifiable. À gauche, l'entrée des logements est visible mais complètement opaque, sans communication visuelle avec l'intérieur.</p> <p>Diversité fonctionnelle : La plinthe est occupée par un commerce de type alimentation générale. L'entrée résidentielle est clairement séparée à gauche. Le dessus de la plinthe est occupé par des logements. Fonction mixte clairement exprimée..</p> <p>Accessibilité physique / visuelle : Le seuil est légèrement surélevé pour les deux accès. Aucune rampe ou adaptation PMR n'est présente. Les deux portes sont bien visibles, mais l'accessibilité physique reste limitée. L'ouverture visuelle côté commerce est bien.</p> <p>Frontage actif ou stérilisé : Le frontage est partiellement actif. Il y a une certaine animation par l'ouverture du commerce, mais aucune appropriation du seuil ni élément vivant. L'espace devant reste neutre, sans interaction directe avec la rue.</p> <p>Caractère architecturale de la façade : La façade en pierre enduite présente un rythme vertical régulier et une composition classique sur les étages. La plinthe sombre et contemporaine crée une cassure nette avec le registre supérieur. Pas de continuité visuelle ou matérielle entre la plinthe et le dessus de la plinthe.</p>

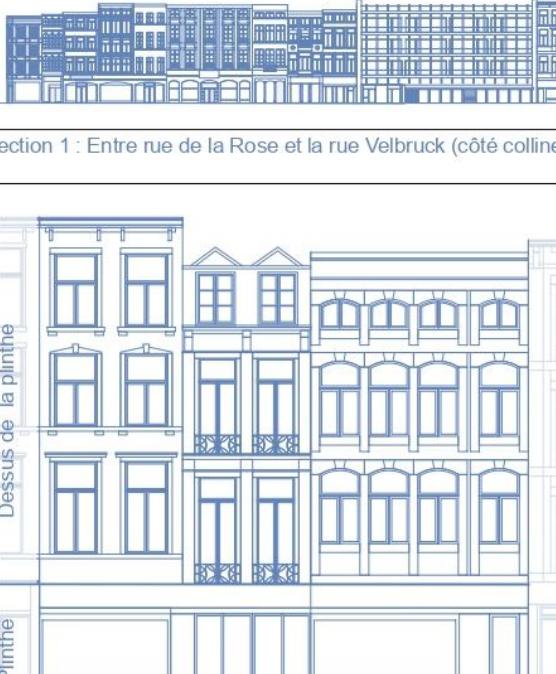
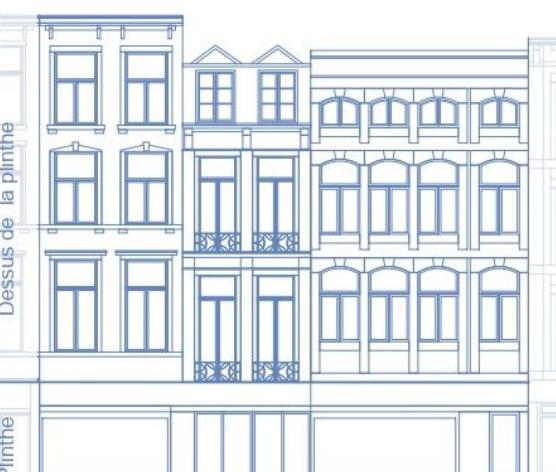
<p>Section 1 : Entre rue de la Rose et la rue Velbruck (côté colline)</p>		<p>Transparence / lisibilité : Vitrine largement ouverte, intérieur visible, entrée commerciale centrale et identifiable. Accès aux étages à droite, lecture des trois immeubles brouillée par la plinthe unifiée.</p>

<p>Diversité fonctionnelle : Plinthe occupée par un seul commerce (REBEL), dessus de plinthe innocenté (en friches). Fonction mixte clairement exprimée.</p> <p>Accessibilité physique / visuelle : Seuil de plain-pied pour le commerce, accessible physiquement et visuellement.</p> <p>Frontage actif ou stérilisé : Le frontage est partiellement actif. La plinthe est active visuellement, mais sans animation du seuil (ni mobilier, ni végétation).</p> <p>Caractère architecturale de la façade : Trois dessus de plinthe avec rythme régulier. Plinthe continue, sans rapport visuelle ni matériel avec les étages, cassure forte.</p>

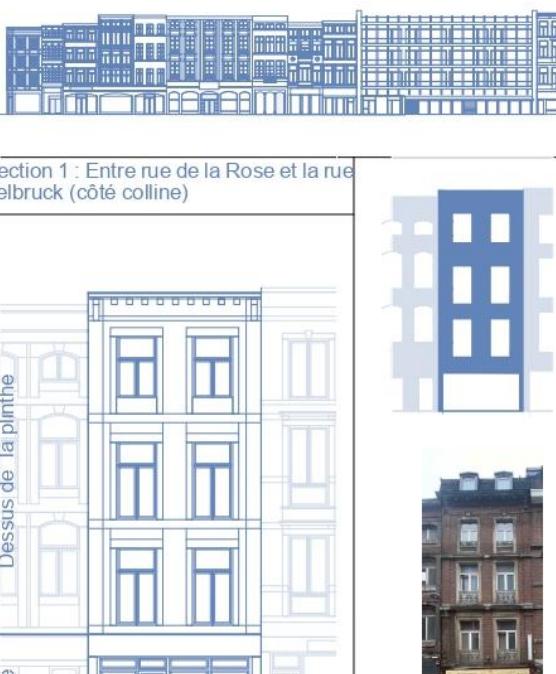
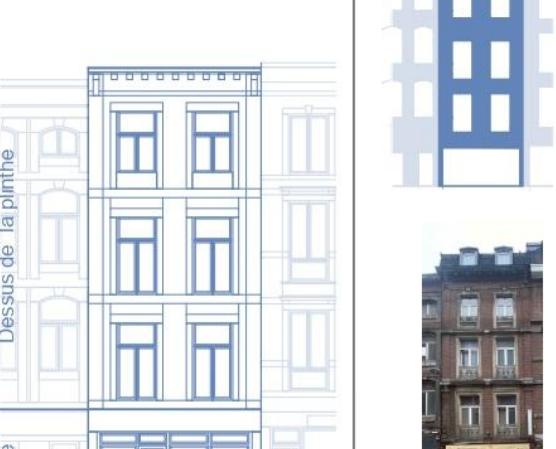
<p>Section 1 : Entre rue de la Rose et la rue Velbruck (côté colline)</p>		<p>Transparence / lisibilité : Vitrine vitrée mais couverte de publicités, intérieur peu visible. Entrée commerciale clairement identifiable, aucun accès aux logements visible depuis la plinthe.</p>

<p>Diversité fonctionnelle : Plinthe occupée uniquement par un commerce. Dessus de la plinthe résidentiel. Fonction uniquement commercial à la plinthe.</p> <p>Accessibilité physique / visuelle : Seuil surélevé, sans rampe. Porte visible mais non accessible PMR. Ouverture visuelle partielle.</p> <p>Frontage actif ou stérilisé : Frontage partiellement actif. Commerce en activité, mais aucune animation du seuil, ni végétalisation.</p> <p>Caractère architecturale de la façade : Façade en brique avec encadrements en pierre. Rythme régulier sur les étages. Cassure visuelle et matérielle entre plinthe et dessus de plinthe.</p>

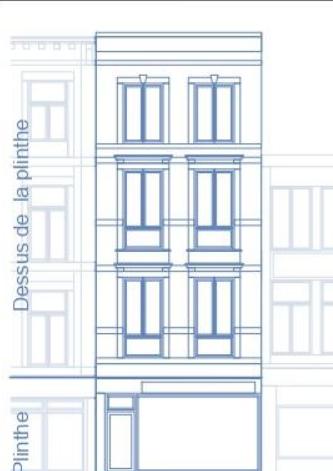
Section 1 : Entre rue de la Rose et la rue Velbruck (côté colline)

<p>Transparence / lisibilité : Plinthe totalement fermée par un volet métallique, aucune transparence ni visibilité intérieure. Entrée commerciale non identifiable à l'état actuel. Accès aux logements visible à gauche.</p> <p>Diversité fonctionnelle : Plinthe occupée par un local commercial fermé ou en friche. Accès résidentiel distinct à gauche. Dessus de la plinthe résidentiel. Fonction mixte claire.</p> <p>Accessibilité physique / visuelle : Seuil au même niveau que la rue. Porte visible pour l'entrée au logement mais pas pour la fonction commerciale. Ouverture visuelle nulle.</p> <p>Frontage actif ou stérilisé : Frontage stérilisé. Rideau fermé, pas d'animation ni d'interaction avec la rue.</p> <p>Caractère architecturale de la façade : Façade en brique avec encadrements en pierre. Rythme régulier sur les étages. Cassure visuelle et matérielle entre plinthe et dessus de plinthe.</p>

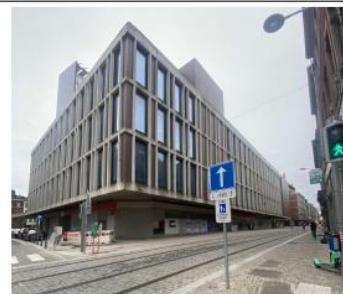
Transparence / lisibilité : Plinthe hétérogène : certaines vitrines sont ouvertes et permettent une bonne visibilité (ex. Zeeman), d'autres sont totalement opaques ou obstruées (ex. friches, graffitis, stores baissés). Les entrées commerciales sont identifiables mais peu mises en valeur. Lisibilité fragmentée le long de la façade.

Diversité fonctionnelle : Plinthe largement commerciale, avec des commerces actifs (Zeeman) mais aussi des cellules vides ou en friche (Oxfam, Wibra,). Le dessus de la plinthe abrite uniquement des bureaux administratifs. Fonction commerciale peu lisible depuis la rue..

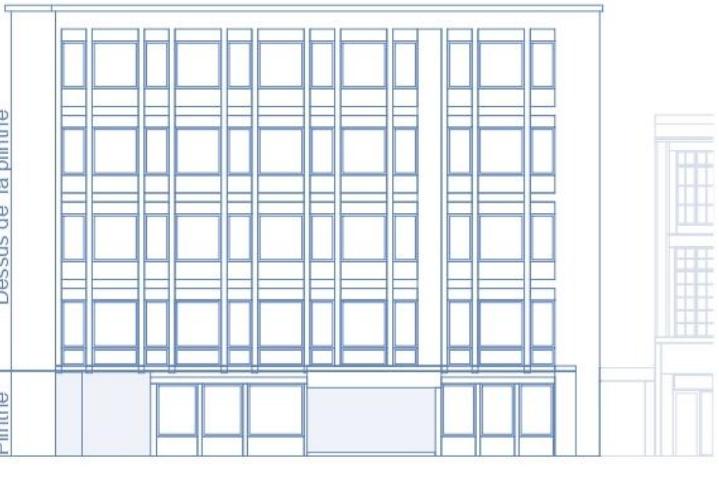
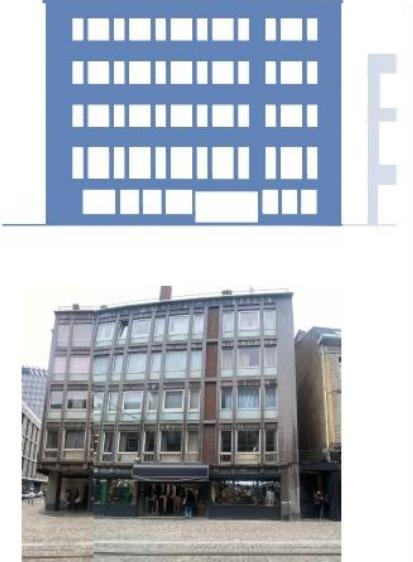
Section 1 : Entre la rue Saint Jean-Baptiste et Potierue (côté meuse)

<p>Transparence / lisibilité : Plinthe lisible. Vitrines largement ouvertes, intérieur bien visible. Entrée commerciale bien identifiable et centrale. Bonne transparence dans l'ensemble.</p>	
<p>Diversité fonctionnelle : Plinthe occupée par un commerce textile en activité. Pas d'accès résidentiel visible depuis la rue. Dessus de la plinthe probablement résidentiel. Fonction commerciale visible.</p>	
<p>Accessibilité physique / visuelle : Seuil légèrement surélevé mais non bloquant. Entrée aisément franchissable, accessibilité PMR correcte. Visibilité intérieure dégagée.</p>	
<p>Frontage actif ou stérilisé : Frontage partiellement actif. Vitrine animée, visibilité intérieure, ouverture sur l'espace public. Absence de mobilier ou éléments végétalisés.</p>	
<p>Caractère architecturale de la façade : Façade en béton et brique, trame verticale régulière. Cassure visuelle marquée entre plinthe noire contemporaine et étages supérieurs plus anciens. Pas de continuité matérielle, mais tentative d'alignement dans les ouvertures.</p>

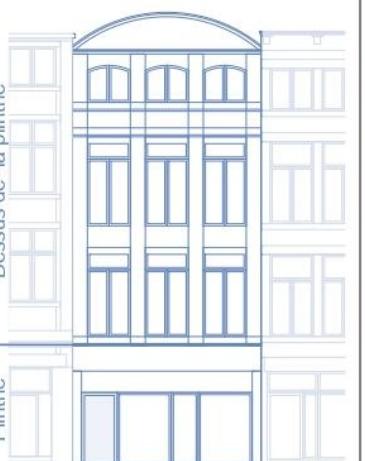
<p>Section 1 : Entre Potérue et la rue du Pont (côté meuse)</p>

<p>Dessus de la plinthe</p> <p>Plinthe</p>	<p>Transparence / lisibilité : Plinthe vitrée mais actuellement vide ; intérieur visible mais absence d'animation ou de mise en scène. Entrée centrale clairement identifiable, entrée résidentielle à gauche discrète.</p> <p>Diversité fonctionnelle : Plinthe occupée par un ancien commerce aujourd'hui vide (espace à vendre). Le dessus de la plinthe était probablement occupé par des logements mais a vendre. Usage mixte présent mais plinthe inoccupée à ce jour.</p> <p>Accessibilité physique / visuelle : Seuil au même niveau que la rue, sans obstacle apparent. Bonne visibilité des accès mais usage limité par l'inactivité des lieux.</p> <p>Frontage actif ou stérilisé : Frontage stérilisé : pas d'activité commerciale, pas de mobilier, végétalisation ou interaction avec l'espace public malgré les vitrines ouvertes.</p> <p>Caractère architecturale de la façade : Façade en pierre sculptée à modénature classique et richement ornée. Rythme vertical prononcé. Plinthe contemporaine et lisse, en rupture nette visuelle et matérielle avec les étages supérieurs.</p>

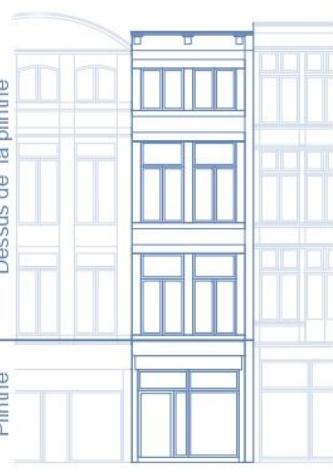
Section 1 : Entre Potièreue et la rue du Pont (côté meuse)	<p>Transparence / lisibilité : Vitrine vitrée et relativement transparente malgré les autocollants. Intérieur visible, entrée claire et bien identifiable. Bonne lisibilité vers l'intérieur.</p> <p>Diversité fonctionnelle : Plinthe occupée par un restaurant asiatique. Aucune entrée séparée visible pour d'autres fonctions. Partie supérieure vraisemblablement résidentielle. Usage commercial affirmé.</p> <p>Accessibilité physique / visuelle : Seuil surélevé, compliquant l'accès pour les PMR. Bonne visibilité de l'intérieur depuis la rue.</p> <p>Frontage actif ou stérilisé : Frontage partiellement actif. Vitrine ouverte et animée, mais aucune interaction avec l'espace public (pas de mobilier, ni végétalisation).</p> <p>Caractère architecturale de la façade : Façade en pierre, avec un rythme vertical régulier sur les étages. Bonne continuité matérielle entre plinthe et dessus de la plinthe, malgré une légère cassure visuelle induite par la signalétique commerciale colorée. L'ensemble reste globalement cohérent.</p>

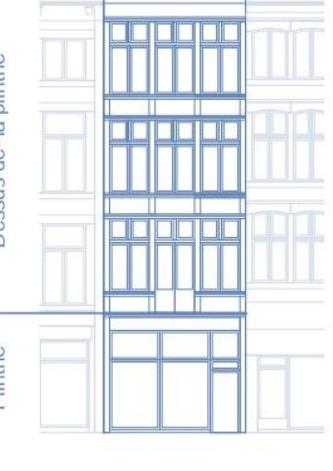
Section 1 : Entre Potièreue et la rue du Pont (côté meuse)	<p>Transparence / lisibilité : Plinthe vitrée et transparente, intérieur visible. Entrée au local difficilement identifiable, visuellement semblable à la vitrine. Entrée aux logements claire et visible à droite. Ensemble lisible mais sans réelle mise en valeur.</p> <p>Diversité fonctionnelle : Plinthe probablement en friche, usage commercial ou de service non défini. Dessus de la plinthe vraisemblablement résidentiel. Fonction mixte, mais activité absente.</p> <p>Accessibilité physique / visuelle : Seuil légèrement surélevé pour l'espace commercial, peu adapté PMR. Accès logements au niveau du trottoir, porte visible. Accessibilité physique mitigée, visuelle bonne.</p> <p>Frontage actif ou stérilisé : Frontage stérilisé : absence d'animation, aucun lien avec l'espace public. Vitrine vide, pas de mobilier ni éléments d'appropriation.</p> <p>Caractère architecturale de la façade : Façade en pierre claire (ou béton avec traitement imitant la pierre), modénature marquée. Rythme vertical régulier sur les étages. Cassure visuelle entre la plinthe et le dessus de la plinthe, due à un changement de rythme des ouvertures et à la matérialité plus sombre de la plinthe.</p>

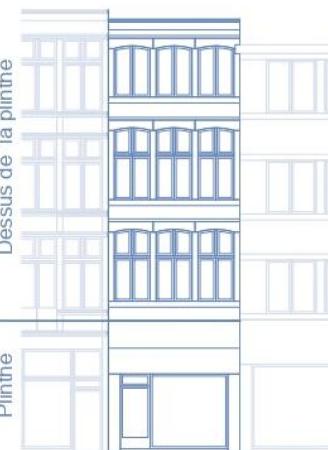
Section 1 : Entre Potièreue et la rue du Pont (côté meuse)		<p>Transparence / lisibilité : Plinthe complètement fermée, vitrine obstruée par un volet métallique. Intérieur invisible, aucune entrée clairement identifiable. Lisibilité quasi nulle.</p> <p>Diversité fonctionnelle : Plinthe occupée par une friche commerciale (ancien magasin de DVD). Aucun accès résidentiel visible. Le dessus de la plinthe semble également inoccupé ou en friche. Fonction absente.</p> <p>Accessibilité physique / visuelle : Volet métallique abaissé, seuil non visible donc accessibilité non évaluable. Aucune indication d'entrée résidentielle. Visibilité intérieure inexistante.</p> <p>Frontage actif ou stérilisé : Frontage totalement stérilisé. Volet fermé, aucune animation ni transparence, pas de relation avec l'espace public.</p> <p>Caractère architecturale de la façade : Façade en pierre et brique. Rythme vertical régulier, mais ensemble dégradé. Forte cassure visuelle entre plinthe repeinte et dessus en mauvais état, sans continuité matérielle ou rythmique. Façade globalement en déshérence.</p>

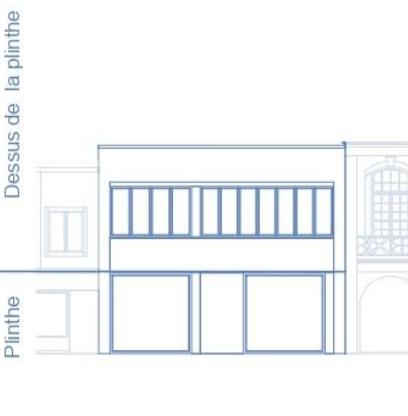
Section 2 : Entre la rue Velbruck et la rue de la Poule (côté colline)

<p>Transparence / lisibilité : Plinthe totalement obstruée par des panneaux opaques. Intérieur invisible. Entrée centrale fermée par un volet métallique. Aucune lisibilité.</p> <p>Diversité fonctionnelle : Plinthe en friche (ancien commerce Chamick). Aucun accès résidentiel visible à ce niveau. Dessus de la plinthe vraisemblablement résidentiel. Friche à la plinthe.</p> <p>Accessibilité physique / visuelle : Seuil légèrement surélevé mais adapté grâce à une rampe. Aucune accessibilité visuelle.</p> <p>Frontage actif ou stérilisé : Frontage totalement stérilisé. Pas de relation avec l'espace public, aucune animation ni aménagement de seuil.</p> <p>Caractère architecturale de la façade : Façade en briques claires. Rythme horizontal lisible en partie haute. Cassure nette entre la plinthe et dessus de la plinthe, due au panneau commercial noir mais tentative d'alignement dans les ouvertures.</p>

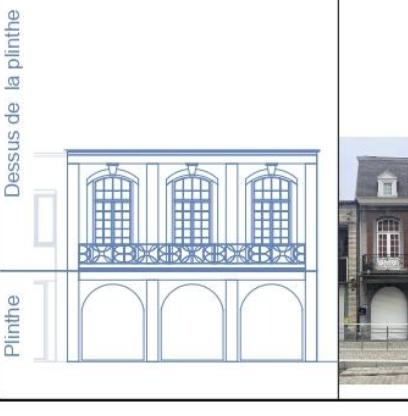
Section 2 : Entre la rue Velbruck et la rue de la Poule (côté colline)

<p>Transparence / lisibilité : Plinthe complètement fermée par des volets. Intérieur invisible. Aucune transparence ni visibilité intérieure. Entrées non identifiables.</p> <p>Diversité fonctionnelle : Plinthe en friche (ancien commerce de restauration). Dessus de la plinthe résidentiel. Friche à la plinthe.</p> <p>Accessibilité physique / visuelle : Seuil surélevé, pas accessible PMR. Aucune accessibilité visuelle.</p> <p>Frontage actif ou stérilisé : Frontage totalement stérilisé. Pas de relation avec l'espace public, aucune animation ni aménagement de seuil.</p> <p>Caractère architecturale de la façade : Façade en briques rouges avec encadrements en pierre grise. Balcon à garde-corps travaillé en fer forgé. Cassure matérielle entre la plinthe (pierre grise) et le dessus de la plinthe (brique), mais continuité dans le rythme vertical des ouvertures.</p>

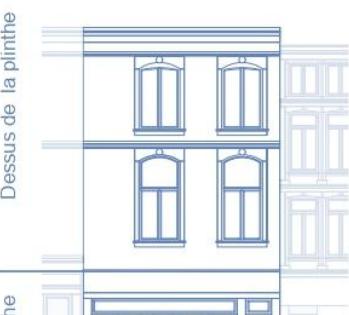
<p>Section 2 : Entre la rue de la Poule et la place Saint-Barthélémy (côté colline)</p>		<p>Transparence / lisibilité : Plinthe vitrée mais obstruée par des affiches. Lisibilité vers l'intérieur réduite. Entrée clairement identifiable au centre, porte à droite menant potentiellement aux logements.</p> <p>Diversité fonctionnelle : Plinthe occupée par un restaurant ("La Bambola"), dessus de la plinthe probablement résidentiel. Fonction mixte.</p> <p>Accessibilité physique / visuelle : Seuil au niveau de la rue, donc bonne accessibilité physique. Visibilité partielle à cause de l'habillage des vitrines.</p> <p>Frontage actif ou stérilisé : Frontage actif grâce à la terrasse (mobilier visible), animant l'espace public.</p> <p>Caractère architecturale de la façade : Façade en brique avec encadrements en pierre. Rythme vertical affirmé sur les étages. Cassure visuelle et matérielle entre la plinthe (traitement sombre, moderne) et le dessus de la plinthe plus classique.</p>

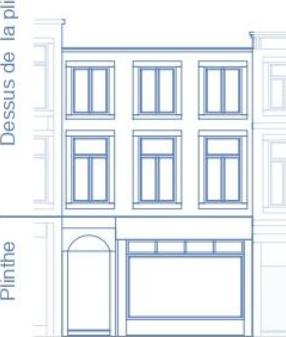
<p>Section 2 : Entre la rue de la Poule et la place Saint-Barthélémy (côté colline)</p>		<p>Transparence / lisibilité : Plinthe ouverte, vitrine lisible, visibilité intérieure correcte. Entrée bien identifiable à gauche.</p> <p>Diversité fonctionnelle : Plinthe en friche (ancienne boutique "Intemporel"), accès partagé avec les logements situés au-dessus. Fonction mixte probable mais usage unique apparent actuellement.</p> <p>Accessibilité physique / visuelle : Seuil légèrement surélevé, non adapté aux PMR. Bonne accessibilité visuelle.</p> <p>Frontage actif ou stérilisé : Frontage stérilisé car absence d'animation extérieure (mobilier, végétation) et de la plinthe.</p> <p>Caractère architecturale de la façade : Façade en pierre, rythme vertical marqué. Tentative de prolongation à la plinthe, mais rupture nette dans les proportions et ouvertures.</p>
<p>Dessus de la plinthe</p>

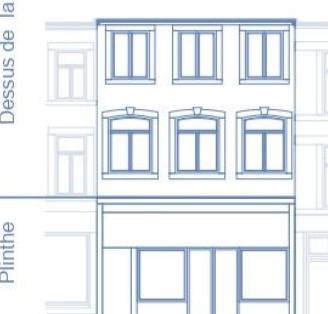
<p>Section 2 : Entre la rue de la Poule et la place Saint-Barthélémy (côté colline)</p>	<p>Transparence / lisibilité : Façade fermée sur la photo (volet baissé), mais magasin actuellement en activité. Entrée logement visible à gauche, entrée commerciale non lisible ici. Pas de lisibilité intérieure.</p> <p>Diversité fonctionnelle : Plinthe occupée par un commerce, logements au-dessus. Fonction mixte bien marquée.</p> <p>Accessibilité physique / visuelle : Seuil au niveau de la rue, accessible PMR. Pas d'accessibilité visuelle dans l'état actuel.</p> <p>Frontage actif ou stérilisé : Frontage stérilisé au moment de la photo (volet baissé), partiellement actif en période d'ouverture.</p> <p>Caractère architecturale de la façade : Façade en brique avec encadrements en pierre. Rythme vertical régulier, mais cassure marquée à la plinthe (matérialité et proportion des ouvertures).</p>

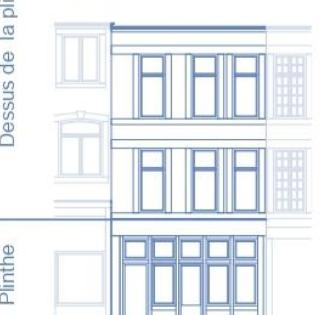
<p>Section 2 : Entre la rue de la Poule et la place Saint-Barthélémy (côté colline)</p>	<p>Transparence / lisibilité : Plinthe partiellement vitrée mais protégée par un grillage, faible lisibilité intérieure. Entrée au centre lisible (probable accès à un espace en friche), entrée logements à gauche identifiable.</p> <p>Diversité fonctionnelle : Rez-de-chaussée probablement en friche, étages résidentiels (incertitude sur l'occupation).</p> <p>Accessibilité physique / visuelle : Seuils surélevés non adaptés PMR. Visibilité intérieure très limitée.</p> <p>Frontage actif ou stérilisé : façade stérilisée, aucune animation ni mobilier.</p> <p>Caractère architecturale de la façade : Façade en brique et pierre, rythme vertical et horizontal au-dessus de la plinthe. Cassure nette avec la plinthe (matérialité et ouvertures).</p>
<p>Dessus de la plinthe</p>

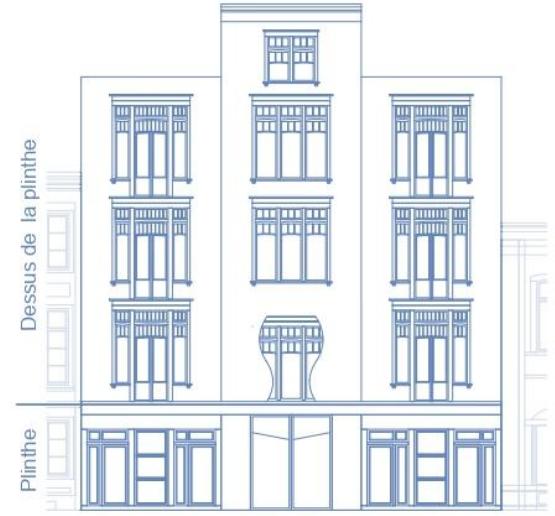
<p>Section 2 : Entre la rue de la Poule et la place Saint-Barthélémy (côté colline)</p>		<p>Transparence / lisibilité : Plinthe peu ouverte, vitrine en friche à droite, volet fermé à gauche. Entrée centrale visible.</p> <p>Diversité fonctionnelle : Commerce vide en bas, logements probables au-dessus.</p> <p>Accessibilité physique / visuelle : Seul logement au niveau de la rue ; seuils surélevés côté vitrines (PMR compliqué).</p> <p>Frontage actif ou stérilisé : Façade aujourd'hui stérilisée : absence d'animation du seuil, pas de mobilier, pas de végétation.</p> <p>Caractère architecturale de la façade : Façade en brique claire et pierre ; plinthe en pierre. Rythme vertical au-dessus partiellement repris à la plinthe. Cassure visuelle par la matérialité et les ouvertures.</p>

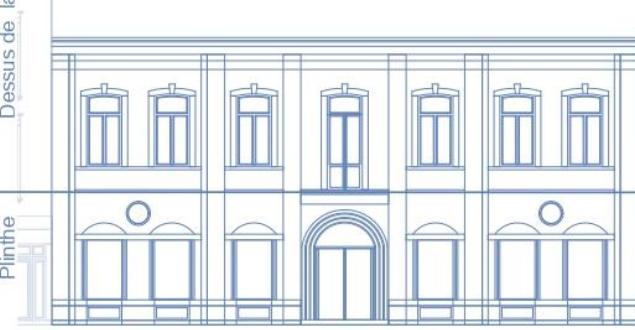
<p>Section 2 : Entre la rue de la Poule et la place Saint-Barthélémy (côté colline)</p>		<p>Transparence / lisibilité : Plinthe partiellement ouverte, vitrines visibles, entrée centrale identifiable.</p> <p>Diversité fonctionnelle : Plinthe en friche, dessus de la plinthe semble inoccupé également, mais usage institutionnel possible auparavant.</p> <p>Accessibilité physique / visuelle : Entrée centrale surélevée par une marche, non accessible PMR. Bonne visibilité depuis l'extérieur.</p> <p>Frontage actif ou stérilisé : Façade aujourd'hui stérilisée : absence d'animation du seuil, pas de mobilier, pas de végétation.</p> <p>Caractère architecturale de la façade : Façade en pierre enduite, style classique. Bonne continuité entre plinthe et dessus, rythme vertical marqué, arcades en écho au fronton.</p>

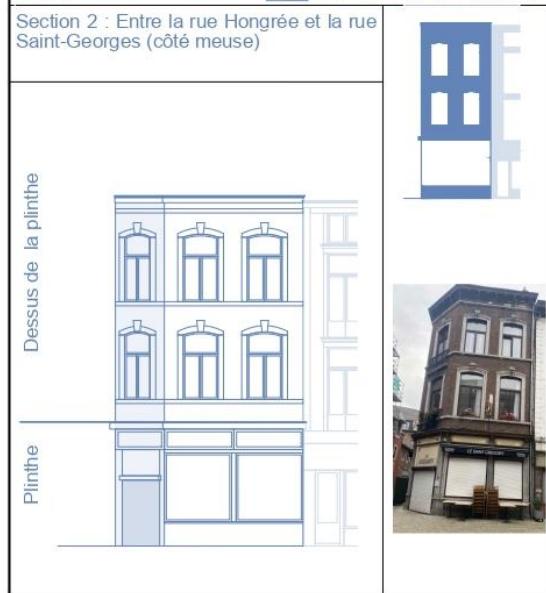
<p>Section 2 : Entre la rue Hongrée et la rue Saint-Georges (côté meuse)</p>

<p>Dessus de la plinthe</p> <p>Plinthe</p>	<p>Transparence / lisibilité : Plinthe complètement fermée au moment de la photo (volets baissés), aucune lisibilité vers l'intérieur. Entrée du commerce identifiable à gauche, logements probablement accessibles via une autre entrée.</p> <p>Diversité fonctionnelle : Café ou horeca en plinthe ("Le Saint Gregory"), logements manifestement occupés aux étages (fleurs aux fenêtres). Fonction unique à la plinthe.</p> <p>Accessibilité physique / visuelle : Seuil de plain-pied, donc praticable PMR. Visibilité visuelle impossible ici, car commerce fermé.</p> <p>Frontage actif ou stérilisé : Partiellement stérilisé dans l'état présent (fermeture), mais actif lorsque le commerce est ouvert (mobilier visible empilé devant).</p> <p>Caractère architecturale de la façade : Façade en brique et pierre, avec modénature classique. Rythme vertical marqué par les baies en arc. Tentative de continuité à la plinthe, mais cassure visuelle nette (enseigne noire, matériaux différents).</p>

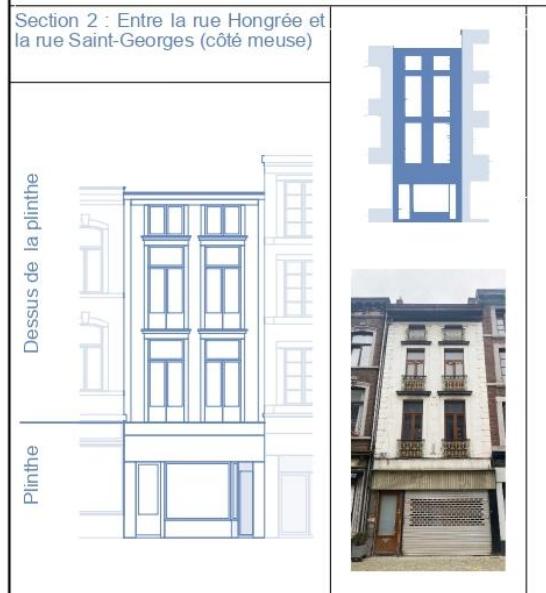
<p>Section 2 : Entre la rue Hongrée et la rue Saint-Georges (côté meuse)</p>

<p>Dessus de la plinthe</p> <p>Plinthe</p>	<p>Transparence / lisibilité : Plinthe totalement fermée. Vitrine murée par un rideau métallique semi-ajouré, empêchant toute lisibilité vers l'intérieur. L'entrée à gauche est bien visible et semble donner accès aux logements (pas d'accès visible au commerce, s'il existe encore).</p> <p>Diversité fonctionnelle : Fonction mixte à l'origine : commerce en plinthe (aujourd'hui probablement en friche), logements probablement aux étages mais sont-ils toujours occupés? Fonction mixte.</p> <p>Accessibilité physique / visuelle : Seuil au même niveau que la rue pour l'entrée résidentielle (bonne accessibilité PMR pour celle-ci). En revanche, la façade commerciale n'offre aucun accès identifiable, et aucune visibilité intérieure n'est possible.</p> <p>Frontage actif ou stérilisé : Frontage complètement stérilisé : pas de vitrine active, aucun aménagement, façade commerciale opaque et inerte.</p> <p>Caractère architecturale de la façade : Façade enduite blanche avec encadrements et bandeaux en pierre. Rythme vertical clair aux étages. Cassure nette à la plinthe, en pierre avec bardage bois vertical, sans reprise du rythme supérieur.</p>

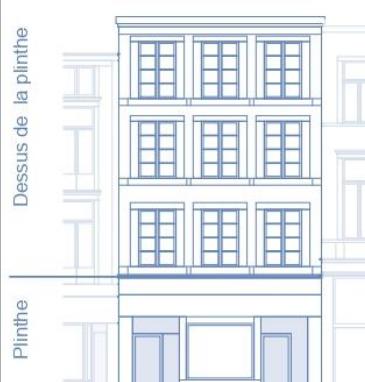
<p>Section 2 : Entre la rue Hongrée et la rue Saint-Georges (côté meuse)</p>

<p>Dessus de la plinthe</p> <p>Plinthe</p>	<p>Transparence / lisibilité : Vitrine partiellement ouverte, mais très peu visible vers l'intérieur à cause de l'opacité des affiches et d'un éclairage sombre. L'entrée du commerce (Ladbrokes) est clairement identifiable à droite, celle des logements à gauche.</p> <p>Diversité fonctionnelle : Commerce à la plinthe (Ladbrokes – établissement de paris sportifs), logements probablement aux étages. Fonction mixte.</p> <p>Accessibilité physique / visuelle : Seuils au même niveau que la rue, donc accessibles PMR. Visuellement, l'accès est identifiable mais peu engageant (absence d'ouverture franche ou d'animation).</p> <p>Frontage actif ou stérilisé : Frontage stérilisé, peu d'interaction avec l'espace public malgré la vitrine, absence totale de mobilier ou d'animation extérieure.</p> <p>Caractère architecturale de la façade : Façade en brique avec encadrements en pierre. Rythme vertical marqué par les ouvertures. Forte cassure au niveau de la plinthe (enseigne rouge, revêtement différent), créant une discontinuité matérielle et visuelle.</p>

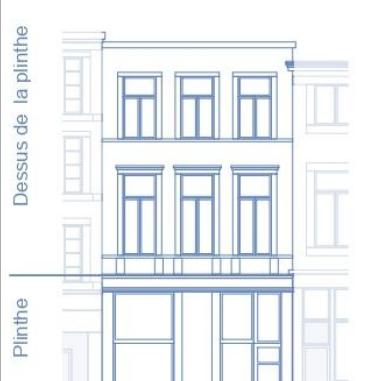
<p>Section 2 : Entre la rue Hongrée et la rue Saint-Georges (côté meuse)</p>

<p>Dessus de la plinthe</p> <p>Plinthe</p>	<p>Transparence / lisibilité : Vitrine partiellement ouverte, mais peu visible en raison des volets intérieurs et du volet métallique central. Entrée logement clairement visible à droite.</p> <p>Diversité fonctionnelle : Nouvelle fonction en cours d'installation à la plinthe (affiches mentionnant une inauguration), nature exacte non identifiable. Logements aux étages. Fonction mixte.</p> <p>Accessibilité physique / visuelle : seuils surélevés pour les deux accès, non praticables pour les PMR. Pas d'accès visuel depuis la rue.</p> <p>Frontage actif ou stérilisé : Stérilisé, pas d'aménagements extérieurs (mobilier, végétation) et vitrine non animée.</p> <p>Caractère architecturale de la façade : Façade en brique avec encadrements en pierre au-dessus de la plinthe. Rythme vertical et horizontal marqué. Cassure nette à la plinthe (matérialité et proportion des ouvertures différentes).</p>

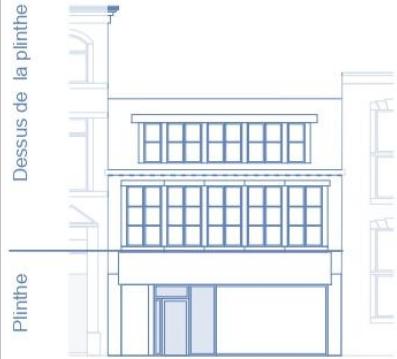
<p>Section 2 : Entre la rue Hongrée et la rue Saint-Georges (côté meuse)</p> <p>Dessus de la plinthe</p>

<p>Transparence / lisibilité : Plinthe fermée sur la photo (rideau métallique baissé à gauche, grille fermée au centre), empêchant toute lisibilité vers l'intérieur. Vitrine présente mais rendue inactive par la fermeture. Aucune lisibilité d'entrée.</p> <p>Diversité fonctionnelle : Plinthe occupée par un commerce spécialisé en électronique (Fissette), aucun accès visible aux logements au-dessus (probablement via une autre entrée hors champ). Fonction unique à la plinthe.</p> <p>Accessibilité physique / visuelle : Seuil au même niveau que la rue (PMR ok). Accessibilité visuelle faible.</p> <p>Frontage actif ou stérilisé : Partiellement stérilisé – présence d'une vitrine et grille donnant sur l'espace public, mais absence d'animation, mobilier ou ouverture au moment observé.</p> <p>Caractère architecturale de la façade : Façade en brique avec encadrements en pierre, large bande signalétique créant une cassure visuelle. Tentative d'alignement vertical, mais rythme perturbé par la configuration de la plinthe et des ouvertures.</p>

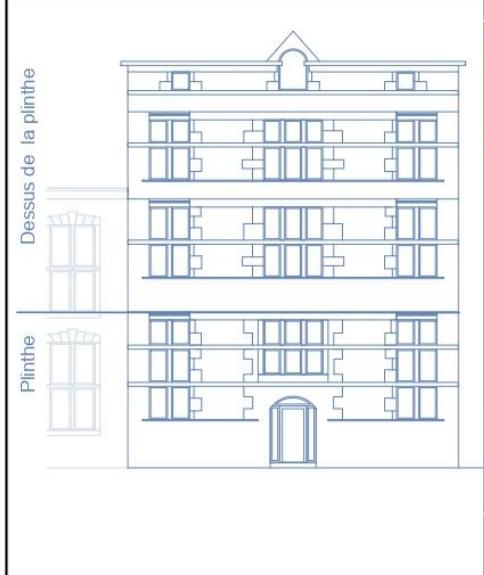
<p>Section 2 : Entre la rue Hongrée et la rue Saint-Georges (côté meuse)</p>

<p>Transparence / lisibilité : Plinthe fermée, soubassement haut en pierre. Seule l'entrée centrale est vitrée et lisible.</p> <p>Diversité fonctionnelle : Fonction unique sur l'ensemble du bâtiment (association Article 27).</p> <p>Accessibilité physique / visuelle : Seuil surélevé à l'entrée, non accessible PMR. Visibilité limitée vers l'intérieur.</p> <p>Frontage actif ou stérilisé : Frontage stérilisé, aucune animation, mobilier ou vitrine active à rue.</p> <p>Caractère architecturale de la façade : Façade en brique et pierre, rythme vertical marqué, grande cohérence matérielle entre plinthe et dessus de plinthe.</p>

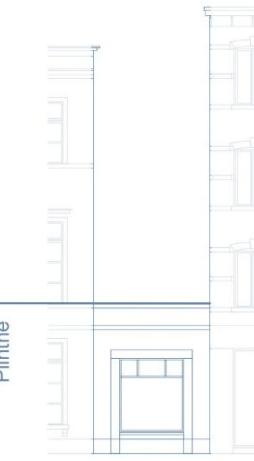
Section 3 : Entre la place Saint-Barthélémy et la rue Saint-Thomas (côté colline)

<p>Plinthe</p>	<p>Transparence / lisibilité : Vitrine obstruée, taguée, et partiellement masquée, aucune lisibilité vers l'intérieur. Aucune entrée visible depuis la rue.</p>
	<p>Diversité fonctionnelle : Espace monofonctionnel, actuellement en friche. Aucun étage ou usage supérieur.</p>
	<p>Accessibilité physique / visuelle : Aucune accessibilité identifiée, pas d'accès clair ni visibilité intérieure.</p>
	<p>Frontage actif ou stérilisé : Complètement stérilisé : aucune animation, vitrine dégradée, absence de signalétique fonctionnelle ou de relation avec l'espace public.</p>
	<p>Caractère architecturale de la façade : Façade réduite en brique avec encadrement en pierre bleue. Aucun rythme particulier, cassure nette avec les bâtiments voisins, absence d'élévation au-dessus.</p>

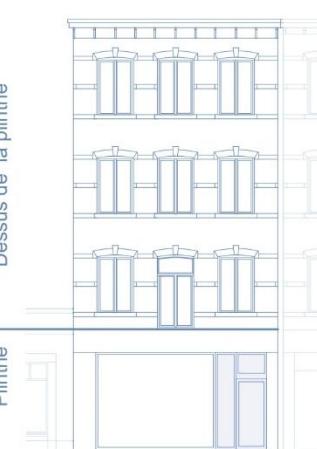
<p>Section 3 : Entre la place Saint-Barthélémy et la rue Saint-Thomas (côté colline)</p> <p>Dessus de la plinthe</p>

<p>Plinthe</p>	<p>Transparence / lisibilité : Plinthe totalement fermée : vitrine et porte obstruées par un rideau métallique, aucune lisibilité vers l'intérieur. Entrée non identifiable depuis la rue.</p> <p>Diversité fonctionnelle : Plinthe dédiée à une pharmacie (Saint-Barthélémy), mais état d'activité incertain (potentiellement en friche). Les étages semblent occupés en logement.</p> <p>Accessibilité physique / visuelle : Aucune accessibilité identifiée, pas d'accès clair ni visibilité intérieure.</p> <p>Frontage actif ou stérilisé : Complètement stérilisé : aucune animation, vitrine dégradée, absence de relation avec l'espace public.</p> <p>Caractère architecturale de la façade : Façade en brique rouge avec pierre bleue en soubassement. Cassure nette entre la plinthe et le reste de la façade, aussi bien au niveau des matériaux que du rythme des ouvertures.</p>

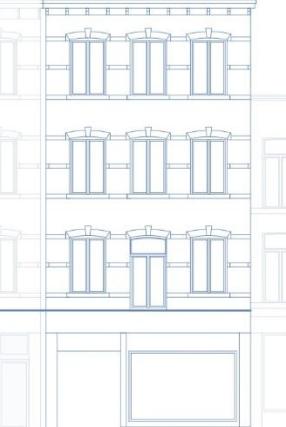
<p>Section 3 : Entre la place Saint-Barthélémy et la rue Saint-Thomas (côté colline)</p> <p>Dessus de la plinthe</p>

<p>Plinthe</p>	<p>Transparence / lisibilité : Plinthe fermée, vitrine obstruée par un volet métallique. Entrée identifiable à gauche, probablement pour le commerce. Aucune lisibilité vers l'intérieur.</p> <p>Diversité fonctionnelle : Commerce (Li Botike di Lidje, articles divers) à la plinthe, logements aux étages. Usage unique à la plinthe.</p> <p>Accessibilité physique / visuelle : Seul surélevé à l'entrée commerciale, non accessible PMR. Visibilité intérieure inexistante.</p> <p>Frontage actif ou stérilisé : Frontage stérilisé : aucune animation, vitrine dégradée, absence de signalétique fonctionnelle ou de relation avec l'espace public.</p> <p>Caractère architecturale de la façade : Façade en brique rouge avec encadrements en pierre, cassure nette entre la plinthe (pierre + enseigne colorée) et le dessus. Rythme vertical cohérent aux étages, peu repris en plinthe.</p>
