Mémoire de fin d'études: Le rôle des rez-de-chaussée dans l'attractivité piétonnière ; focus sur la rue Féronstrée à Liège

Rôle des rez-de-chaussée dans l'attractivité piétonnière : Focus sur la rue Féronstrée à Liège.

Table des annexes	2
Annexe 1 – Reportage photographique	2
Annexe 2 - Fiches d'identité des façades de la rue	13
Fiche d'identité-type (structure de base)	14
Annexe 3 – Observation de la marche en « IL ».....	76

Annexe 2 - Fiches d'identité des façades de la rue

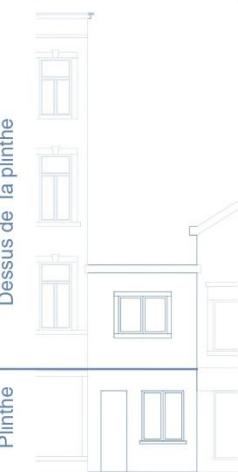
<p>Section 3 : Entre la place Saint-Barthélémy et la rue Saint-Thomas (côté colline)</p>

<p>Dessus de la plinthe</p> <p>Plinthe</p>	<p>Transparence / lisibilité : Aucune lisibilité vers l'intérieur – volets totalement fermés. L'entrée est identifiable à gauche, mais la façade est très fermée visuellement.</p> <p>Diversité fonctionnelle : Probablement un logement unique (pas de signal de mixité).</p> <p>Accessibilité physique / visuelle : Seuil surélevé avec deux marches : non accessible aux PMR. Accessibilité visuelle inexiste.</p> <p>Frontage actif ou stérilisé : Frontage totalement stérilisé : aucune animation, mobilier ou transparence.</p> <p>Caractère architecturale de la façade : Façade en brique peinte en blanc, avec soubassement en enduit strié autour de l'entrée. Aucune régularité dans les ouvertures : formats et placements différents, absence de rythme. Cassure matérielle entre plinthe et dessus, atténuée par l'uniformité de la couleur.</p>

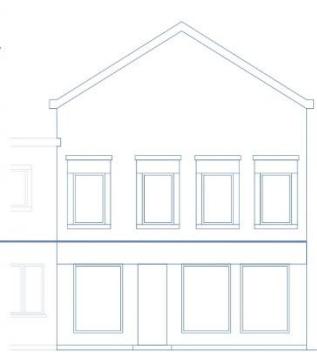
<p>Section 3 : Entre la place Saint-Barthélémy et la rue Saint-Thomas (côté colline)</p>

<p>Dessus de la plinthe</p> <p>Plinthe</p>	<p>Transparence / lisibilité : Façade complètement fermée, volets baissés, aucune visibilité intérieure, entrée peu identifiable.</p> <p>Diversité fonctionnelle : Probablement friche commerciale à la plinthe, étage semble vide ou très peu occupé.</p> <p>Accessibilité physique / visuelle : Seuil surélevé avec deux marches : non accessible aux PMR. Accessibilité visuelle inexiste.</p> <p>Frontage actif ou stérilisé : Frontage totalement stérilisé : aucune animation, mobilier ou transparence.</p> <p>Caractère architecturale de la façade : Façade en brique peinte blanche, corniches décoratives au niveau des ouvertures hautes, forte cassure entre plinthe noire moderne et dessus plus classique. Rythme vertical très rigide mais sans cohérence matérielle ou fonctionnelle.</p>

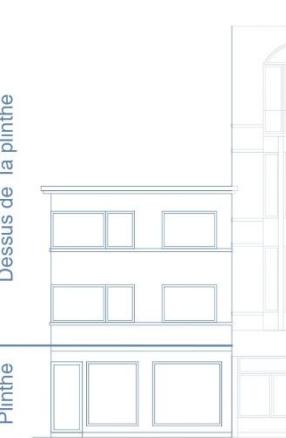
<p>Section 3 : Entre la place Saint-Barthélémy et la rue Saint-Thomas (côté colline)</p>	<p>Transparence / lisibilité : plinthe totalement fermée, volets baissés, aucune visibilité intérieure, entrée à gauche peu lisible.</p>

<p>Diversité fonctionnelle : Commerce (Café du Coin) à la plinthe. Logements aux étages. Fonction unique.</p>

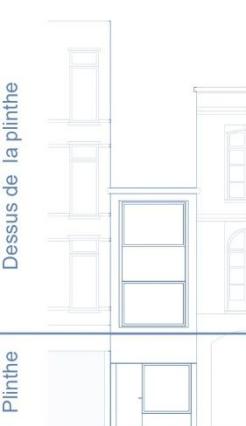
<p>Frontage actif ou stérilisé : Frontage stérilisé : aucune animation, pas de mobilier ni végétation, et façade neutre/abandonnée.</p>

<p>Caractère architecturale de la façade : Façade hétérogène, sans rythme lisible. Encadrements en pierre, ouvertures métal beige. Plinthe en béton et châssis bois. Rupture nette entre plinthe et étages, ouvertures asymétriques.</p>

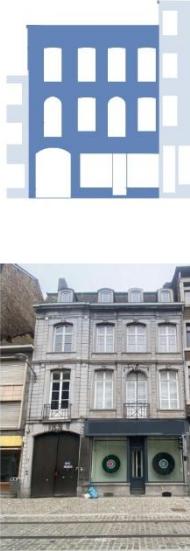
<p>Diversité fonctionnelle : Usage flou à droite, potentiel espace en friche ou galerie inactive ; logement probable aux étages.</p>

<p>Accessibilité physique / visuelle : Seuil surélevé : non accessible aux PMR. Accessibilité visuelle inexistante.</p>

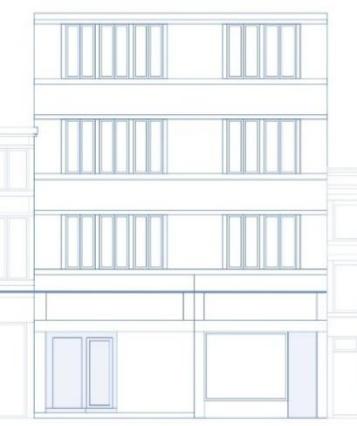
<p>Section 3 : Entre la rue Saint-Thomas et la rue de la Résistance (côté colline)</p>

<p>Transparence / lisibilité : La vitrine du commerce La Patate est actuellement fermée (volet baissé), empêchant toute lisibilité intérieure. L'entrée du commerce est identifiable mais non lisible. À gauche, l'entrée des logements est en retrait mais lisible.</p> <p>Diversité fonctionnelle : Commerce en plinthe (La Patate), logements aux étages. Usage mixtes à la plinthe.</p> <p>Accessibilité physique / visuelle : Seuil surélevé non accessible PMR pour l'entrée logement. Visibilité commerciale très faible en l'état (volet fermé), mais probablement plus lisible en fonctionnement.</p> <p>Frontage actif ou stérilisé : Partiellement actif – semble actif en temps normal (mobilier, enseigne, terrasse pliée, décoration), mais fermé à l'instant de la photo, rendant le frontage inactif temporairement.</p> <p>Caractère architecturale de la façade : Façade en brique rouge avec bandeaux horizontaux, conférant un fort rythme horizontal. Cassure nette entre plinthe et niveaux supérieurs à travers les matériaux (plinthe sombre/graphique, étages en brique) et la composition des ouvertures.</p>

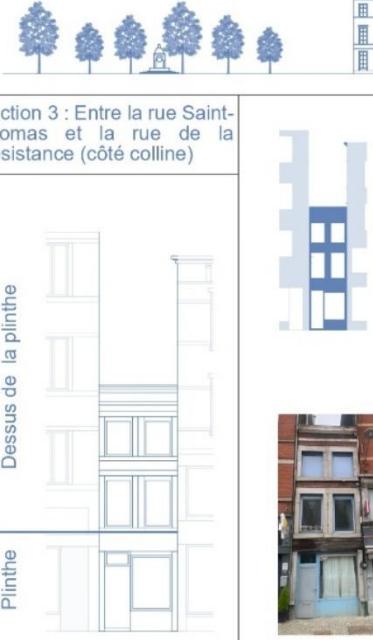
<p>Section 3 : Entre la rue Saint-Thomas et la rue de la Résistance (côté colline)</p> <p>Dessus de la plinthe</p>

<p>Plinthe</p>	<p>Transparence / lisibilité : Plinthe vitrée mais occultée par un rideau opaque, ce qui empêche toute visibilité intérieure. Une seule entrée identifiable à gauche, lisible mais peu engageante. Pas d'autre accès apparent.</p> <p>Diversité fonctionnelle : Fonction probablement résidentielle. Pas de signe de commerce ou de service actif. Possible friche résidentielle, car absence d'animation, état dégradé, et opacité.</p> <p>Accessibilité physique / visuelle : Seuil légèrement surélevé mais peu être accessible PMR. Accessibilité visuelle très faible à cause du rideau et de l'absence d'indice fonctionnel clair.</p> <p>Frontage actif ou stérilisé : Frontage stérilisé : aucun élément (mobilier, plante, terrasse, animation) n'active le seuil. Façade peu accueillante.</p> <p>Caractère architecturale de la façade : Plinthe en bois peint et pierre bleue en soubassement, en mauvais état. Façade en brique et pierre aux étages. Cassure nette entre la plinthe et le dessus de plinthe (matériaux, ouvertures, entretien). Rythme horizontal irrégulier (ouvertures décalées et de tailles variables), peu lisible.</p>

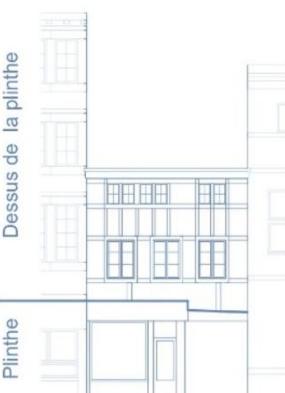
<p>Section 3 : Entre la rue des Aveugles et la rue Hongrée (côté Meuse)</p>	
<p>Dessus de la plinthe</p>

<p>Transparence / lisibilité : La vitrine côté gauche est fermée par un volet roulant, supprimant toute visibilité intérieure. L'entrée est identifiable à droite de cette vitrine. À droite, une grande ouverture mène à la Rue du Mont de Piété, identifiable comme un passage public, non une entrée de bâtiment.</p>
<p>Plinthe</p>

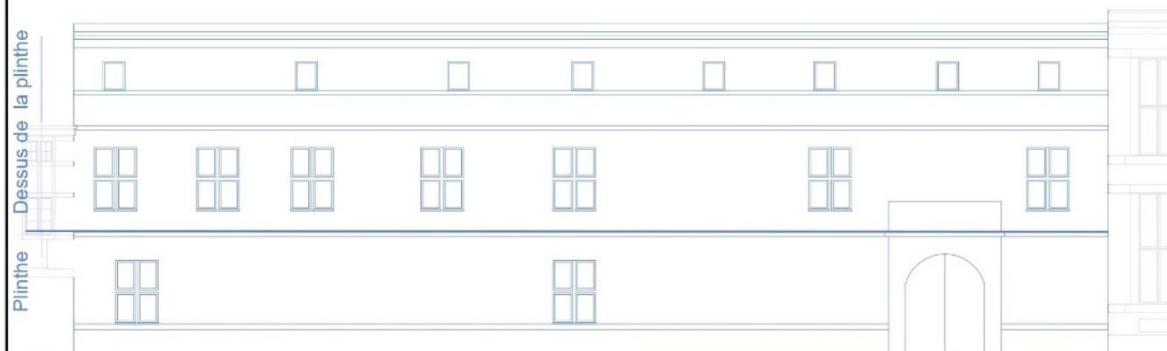
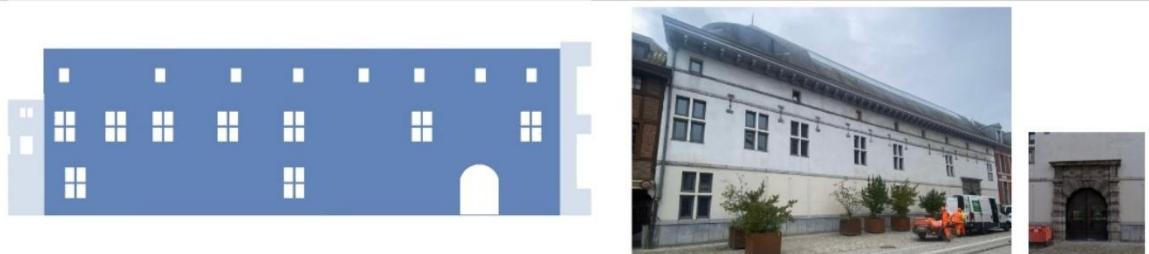
Section 3 : Entre la rue des Aveugles et la rue Hongrée (côté Meuse)

Transparence / lisibilité : Façade très fermée, aucune vitrine ni transparence à hauteur de rue. Entrée visible à droite, mais opaque, sans relation directe avec la rue. Lisibilité intérieure totalement absente.

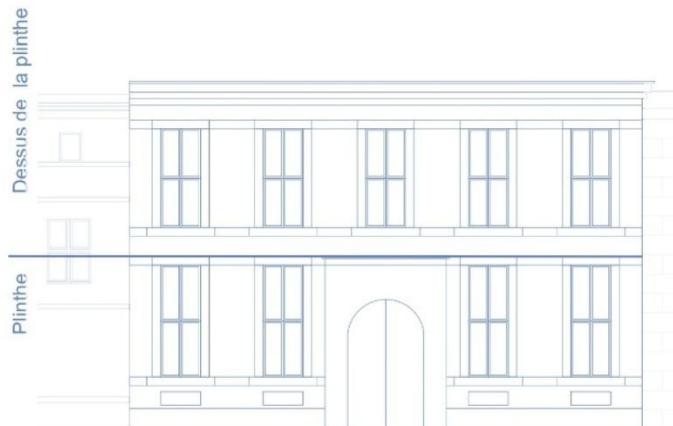
Section 3 : Entre la rue des Aveugles et la rue Hongrée (côté Meuse)

Transparence / lisibilité : Entrée clairement visible au centre, en retrait dans un grand portail voûté, mais l'intérieur reste peu lisible. Pas de vitrine ou transparence directe vers la rue. On sent que ce n'est pas l'entrée principale.

Caractère architecturale de la façade : Façade ordonnée en brique rouge et pierre. Fort rythme vertical. Pas de cassure réelle entre plinthe et dessus de plinthe, les matériaux et les ouvertures assurent une grande continuité. La seule rupture est l'arche centrale monumentale.

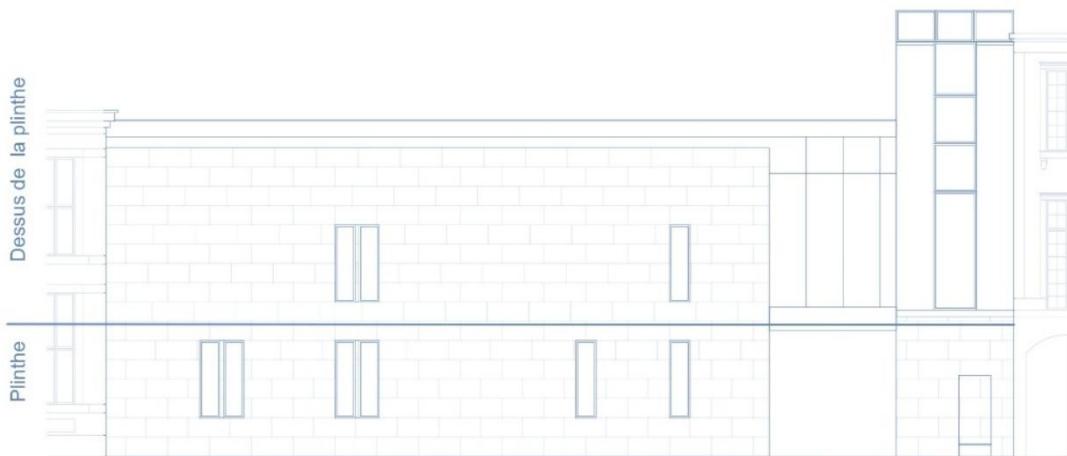
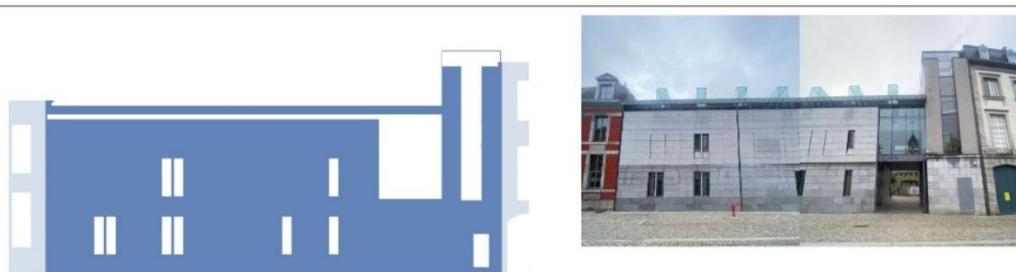
Section 3 : Entre la rue des Aveugles et la rue Hongrée (côté Meuse)

Transparence / lisibilité : Façade assez fermée avec peu d'ouvertures lisibles, hormis l'entrée principale vitrée, clairement identifiable.

Caractère architecturale de la façade : Architecture contemporaine en pierre claire et verre. Ouvertures étroites et verticales sans rythme classique. Forte rupture de style avec les bâtiments voisins mais continuité assurée par l'horizontalité des lignes.

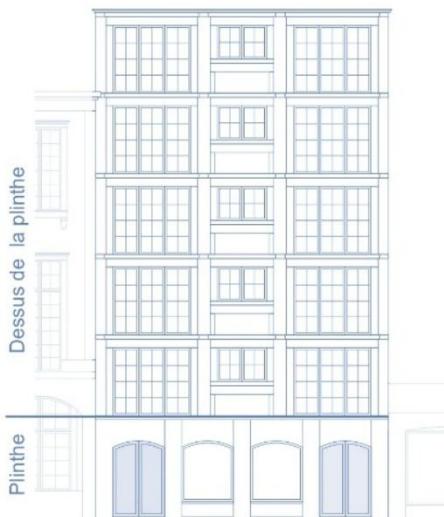
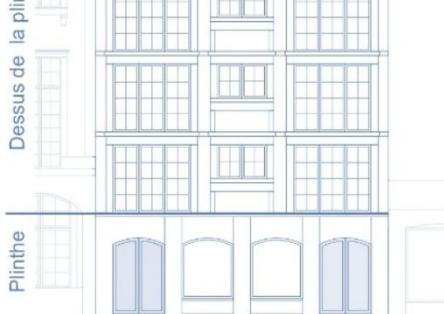
<p>Section 3 : Entre la rue des Aveugles et la rue Hongrée (côté Meuse)</p>

<p>Transparence / lisibilité : Vitrines partiellement transparentes, mais peu lisibles depuis l'extérieur. Entrées bien visibles aux extrémités, avec portes en bois foncé, mais usage intérieur peu perceptible.</p>

<p>Plinthe</p>	<p>Diversité fonctionnelle : Probablement des bureaux ou services au rez-de-chaussée, logements aux étages.</p> <p>Accessibilité physique / visuelle : Seuils surélevés non franchissables. Pas d'accessibilité PMR. Visibilité des entrées correcte.</p> <p>Frontage actif ou stérilisé : Frontage plutôt stérilisé : pas d'animation, de mobilier urbain ni d'étalage. Vitrines peu engageantes.</p> <p>Caractère architecturale de la façade : Plinthe en pierre et étages en brique, avec une cassure marquée entre les deux liée à la matérialité et à la discontinuité des ouvertures. La façade présente à la fois un rythme vertical par les baies et un rythme horizontal. Les ouvertures du rez-de-chaussée ne sont pas alignées avec celles des étages, renforçant la rupture entre les niveaux.</p>
