LA RÉNOVATION ÉNERGÉTIQUE DES BÂTIMENTS À INTÉRÊT PATRIMONIAL

TRAVAIL DE FIN D'ÉTUDES RÉALISÉ EN VUE DE L'OBTENTION
DU GRADE DE MASTER EN INGÉNIEUR CIVIL ARCHITECTE PAR **ANNE-CLAIRE OLIVIER**

UNIVERSITÉ DE LIÈGE

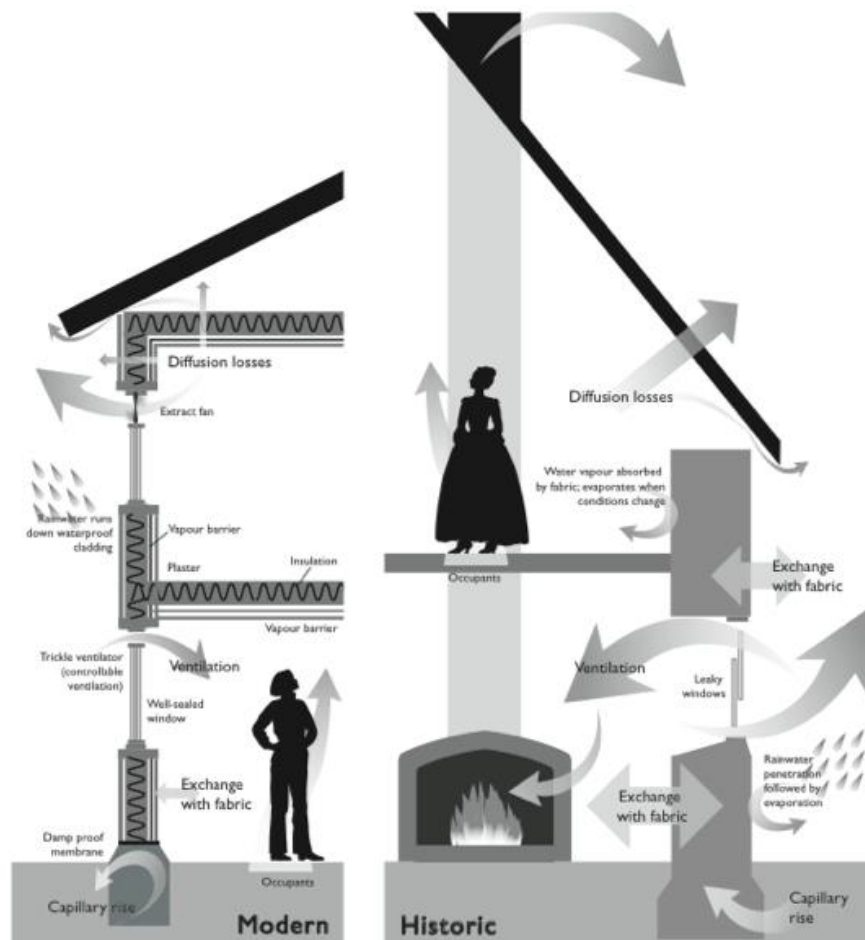
Figure 4 - Comportement hygrothermique du bâti ancien et moderne (Pender, 2011)

Les parois du bâti ancien sont sensibles à l'eau et sont en équilibre hygrothermique. En effet, elles sont constituées de matériaux traditionnels poreux et perméables à la vapeur d'eau : enduits à la chaux, pièces de bois et maçonneries en pierres par exemple. Ceux-ci permettent de réguler l'humidité intérieure naturellement.

Néanmoins, l'application d'une couche imperméable à l'air et à la vapeur d'eau sur ses parois empêcherait l'évacuation de l'humidité présente dans la paroi, sous forme de vapeur d'eau ou sous forme liquide, créant des accumulations d'eau au sein de la paroi et des dégradations importantes.

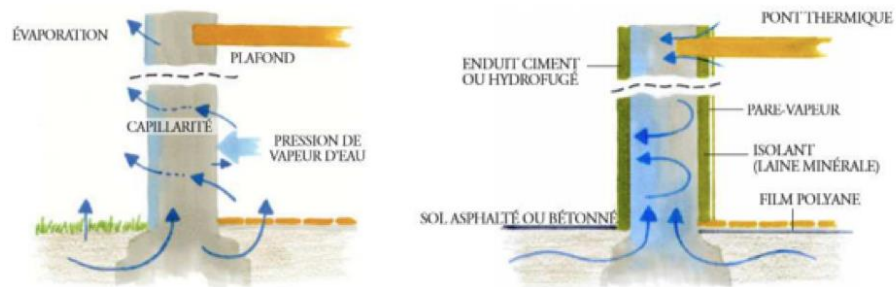
Figure 9 - Fonctionnement hygrométrique d'un mur traditionnel (a) non isolé et (b) isolé de façon moderne (MPF, 2011)

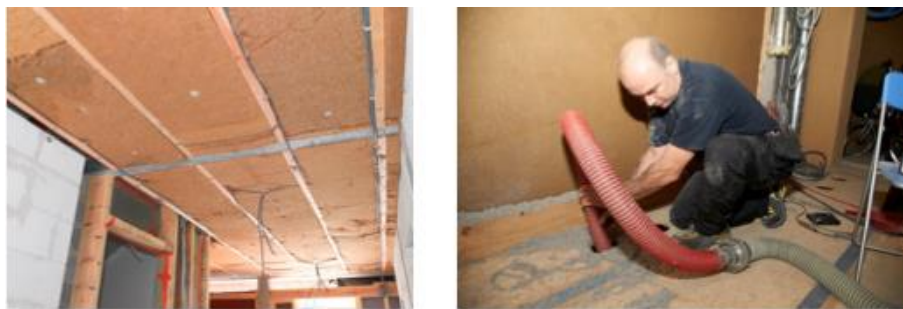
Figure 19 - Isolation d'un plancher inférieur (a) par le bas - (b) par le haut (Glavie)

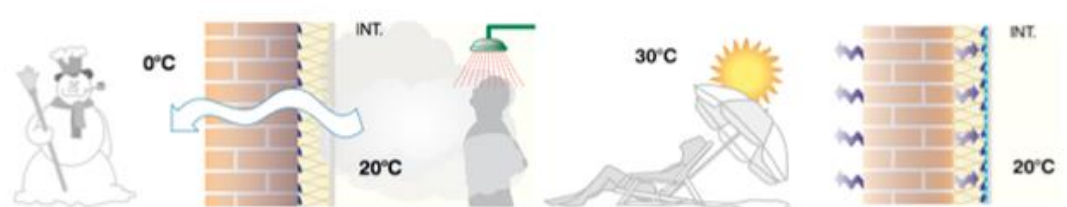
Figure 24 - Situation sans pare-vapeur en hiver et en été
(Evrard, et al., 2011)

▪ Condensation interne par convection

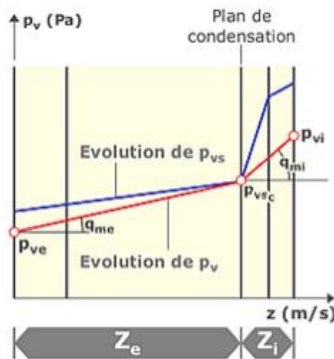
Figure 27 - Méthode de Glaser
(Evrard, et al., 2011)

Ces méthodes se basent sur un régime hygrothermique statique, c'est-à-dire que la température et l'humidité sont constantes dans le temps. Il n'est pas conseillé de les utiliser dans le cadre d'une rénovation énergétique d'un bâtiment ancien car ceux-ci interagissent avec l'environnement, ce qui n'est pas pris en compte dans les calculs.

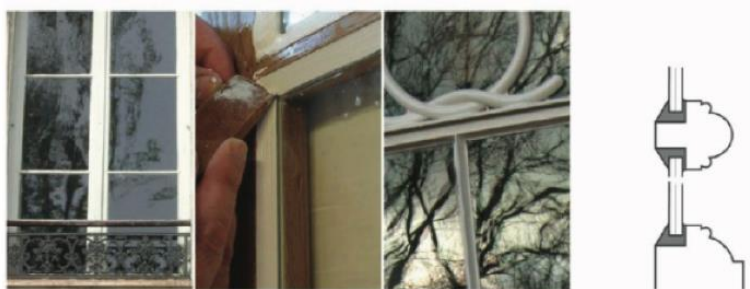
- Le vitrage d'origine n'est pas conservé.
 - L'opération est relativement onéreuse.
 - Les ouvrants et les charnières doivent pouvoir supporter le poids supplémentaire du double vitrage. Ce surpoids peut engendrer une déformation du châssis.
 - Cette solution n'est pas adaptée dans le cas d'un châssis à petit-bois à cause de leur faible épaisseur.
- (Luyckx, 2014; Bruxelles Environnement; Deruyver, 2014)

Figure 34 - Châssis à petit-bois (Bruxelles Environnement)

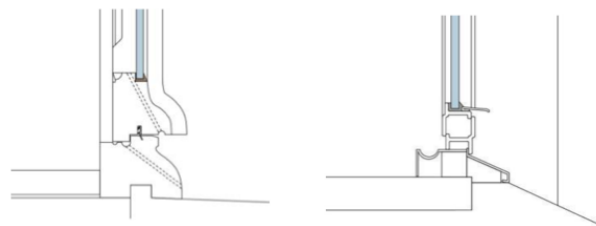
Cette intervention consiste à remplacer le vitrage d'origine par un simple vitrage présentant de bonnes performances thermiques.

Figure 37 - Intégration d'un simple vitrage feuilleté dans un (a) châssis en bois existant – (b) châssis métallique existant (Bruxelles Environnement)

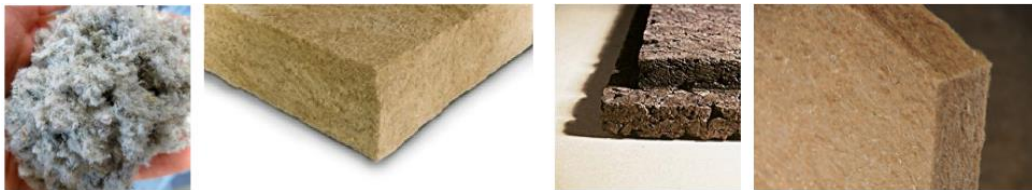
La ouate de cellulose est obtenue par recyclage de papier journal, qui est disponible en grande quantité. Le papier est défibré puis broyé en flocons. Elle peut se présenter en vrac (projection sur une surface plane ou insufflation dans des caissons) ou sous la forme de matelas souples de cellulose. Sa conductivité est comparable à celle des laines minérales.

L'adjonction d'adjuvants tels que le sel de bore ou autres la rend résistante contre les insectes, les moisissures et le feu. De par son hygroscopicité, elle est cependant très vulnérable à l'eau et à l'humidité. Elle présente une très bonne performance acoustique. Elle convient bien pour les rénovations car elle remplit les espaces irréguliers et difficiles d'accès.

Figure 39 - (a) Cellulose – (b) Fibre de bois – (c) Liège – (d) Chanvre (Ecobati)

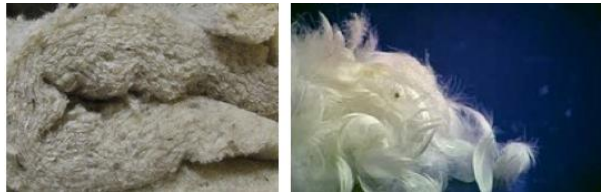
Figure 40 - Laine de mouton et plumes de canard (Ecobati)

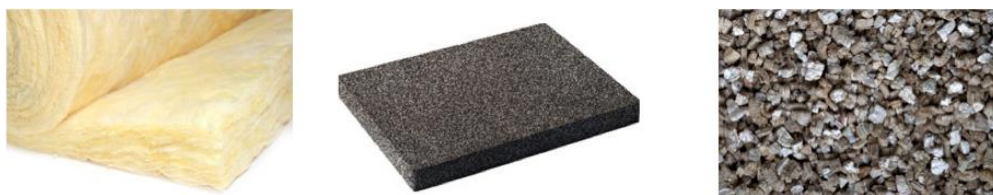
D'un point de vue technique, ils ont de bonnes performances thermiques. Ils ne sont pas inflammables.

Figure 41 - (a) Laine de roche – (b) Verre cellulaire – (c) Vermiculite (Construire Durable, 2014)

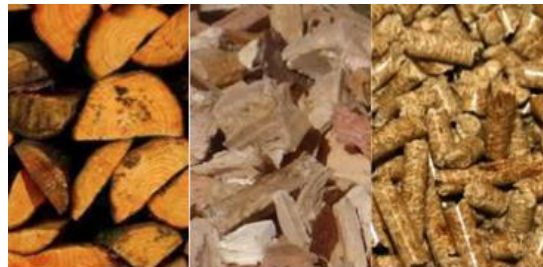
Le bois peut être utilisé comme source principale de chauffage. Une chaudière à bûches, à pellets ou à plaquettes peut remplacer une ancienne chaudière au fioul par exemple. Il faut cependant prévoir un espace suffisant pour le silo de stockage des granulés ou des plaquettes. (cf. Figure 45)

Figure 46 - Combustibles : bûches, plaquettes, pellets
(Architecture et Climat, 2013)

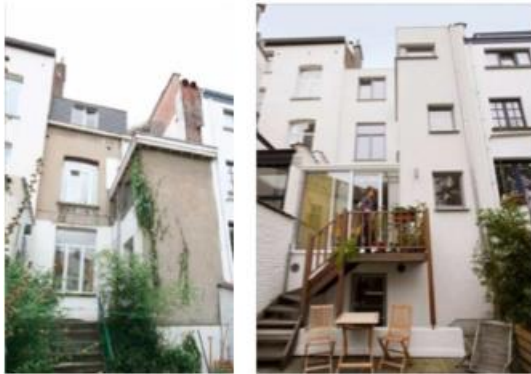
Le bâtiment est composé d'une première construction principale à 2 façades avec une toiture à double pente s'étalant sur 4 niveaux. Une annexe avec une toiture plate sur 3 niveaux est venue compléter l'ensemble. L'entièreté de la structure du bâtiment principal a été conservée. La façade arrière n'étant pas classée, les propriétaires ont pu y faire certaines modifications telles que l'ajout d'un dernier étage en structure bois à l'annexe existante ainsi qu'une nouvelle verrière au rez-de-chaussée afin d'agrandir l'espace de vie. On retrouve donc au rez-de-chaussée : 2 séjours, la cuisine et la salle à manger. Au 1^{er} étage se trouvent une chambre et une salle de bain. Deux chambres et une salle de bain sont installées au 2^e étage tandis que le 3^e et dernier étage, situé dans les combles, abrite une chambre et la chaufferie.

Figure 48 - Façade arrière avant et après rénovation
(Closson, et al., 2013)

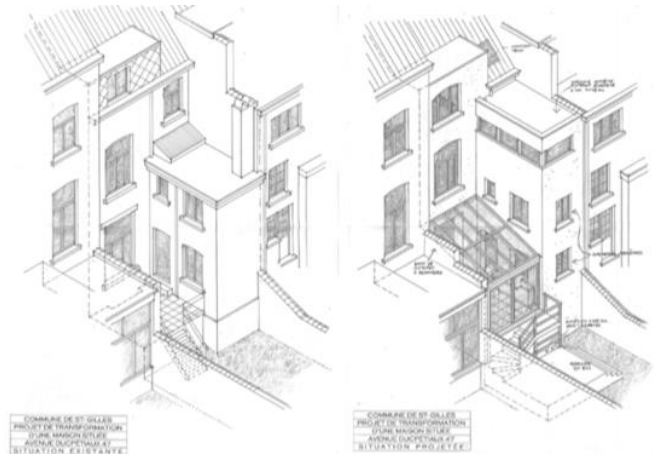
Figure 49 - Vues axonométriques : situations existante et projetée
(Marc Van der Stricht Architecte, 2010)

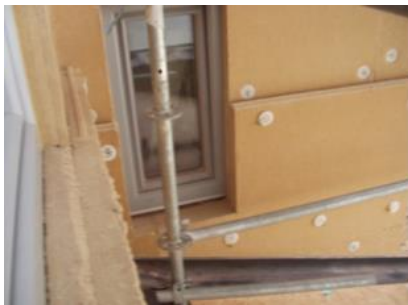
La façade arrière, ne présentant pas de caractéristiques historiques à conserver, a pu être isolée par l'extérieur avec 12 cm de panneaux d'isolation en fibres de bois.

Figure 52 - Isolation de l'annexe
(Marc Van der Stricht Architecte, 2010)

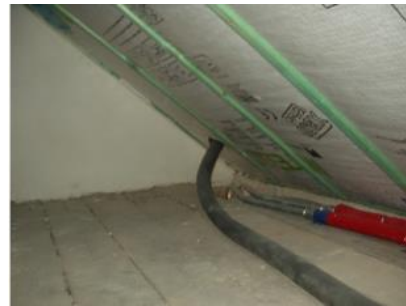
Figure 55 - Détail de la toiture
(Marc Van der Stricht Architecte, 2010)

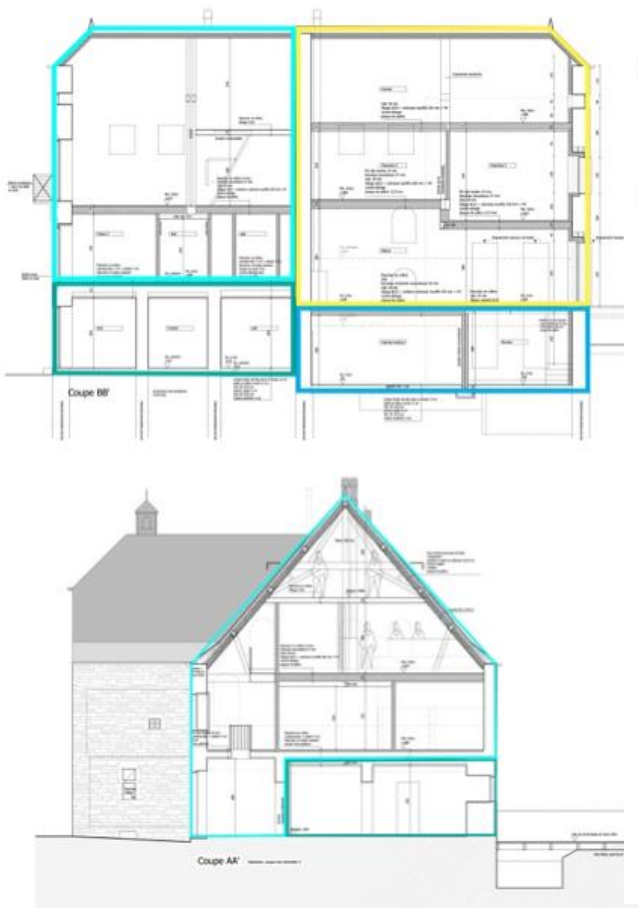
Figure 64 - Coupes longitudinale et transversale

Jaune : Habitation principale – Vert et turquoise : Gîtes – Bleu :
Cabinet médical
(Bureau Coupez et Associés, 2011)

La structure principale a été conservée tandis que les niveaux et le partitionnement intérieur ont été modifiés. Les murs existants mesurent, selon les endroits, entre 40 et 80 cm d'épaisseur et sont constitués de moellons en grès et en calcaire remplis d'un mélange instable de chaux et de blocage.

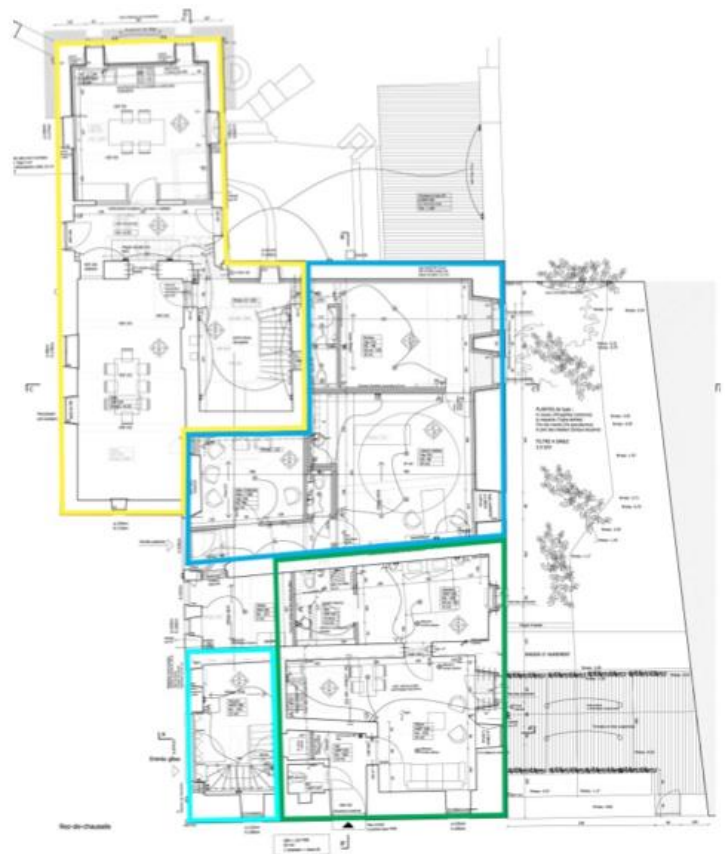
Figure 65 - Plan du rez-de-chaussée

Jaune : Habitation principale – Vert et turquoise : Gîtes – Bleu : Cabinet
médical
(Bureau Coupez et Associés, 2011)

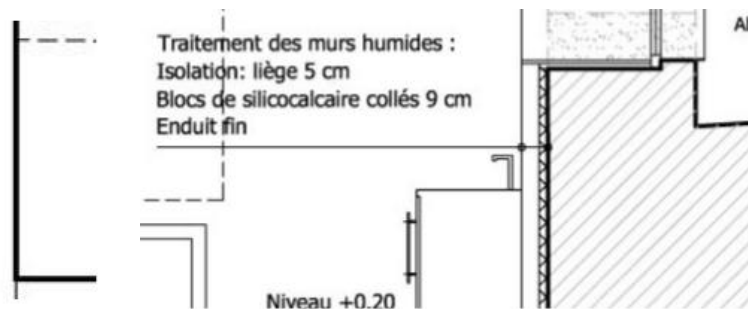
Figure 67 - Coupe dans l'annexe
(Bureau Coupez et Associés, 2011)

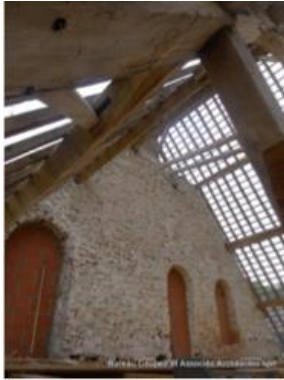
L'entièreté de la toiture a été refaite à l'exception de la charpente d'origine qui a été conservée et renforcée. La nouvelle couverture est réalisée en ardoises naturelles et une nouvelle sous-toiture en panneau de fibres de bois, perméable à la vapeur d'eau a été mise en place. L'espace entre pannes a été isolé avec une épaisseur d'ouate de cellulose insufflée variant entre 18 à 26 cm. Un freine-vapeur et des plaques de plâtre viennent compléter l'ensemble. Le clocheton a également été restauré.

Figure 68 - Rénovation de la toiture
(Bureau Coupez et Associés, 2011)

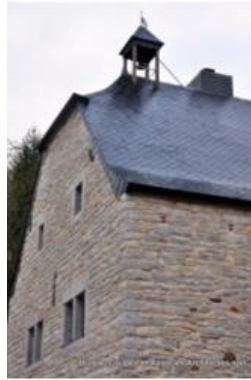
Figure 69 – Toiture restaurée
(Bureau Coupez et Associés, 2011)

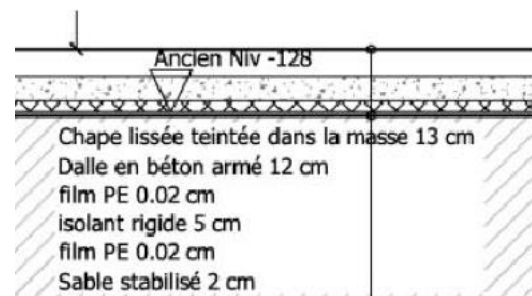
Une couche de polyuréthane de 5 cm a été projetée sur le sol existant. Le niveau du sol a été rehaussé de 30 cm à certains endroits. (cf. Figure 72)

Figure 72 - Détail de la nouvelle dalle de sol
(Bureau Coupez et Associés, 2011)

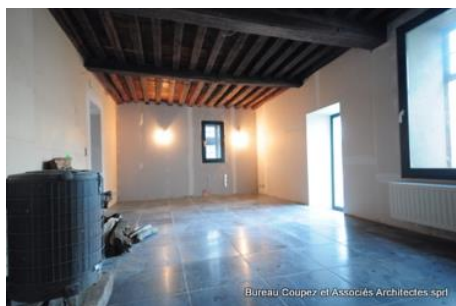
Dans l'aile cuisine/salle-à-manger, trois châssis en bois en simple vitrage ont également été doublés (cf. Figure 73). D'après les propriétaires, de la condensation apparaît de manière très exceptionnelle entre les deux châssis et n'altère pas le confort.

Figure 73 - Double châssis
(Bureau Coupez et Associés, 2011)

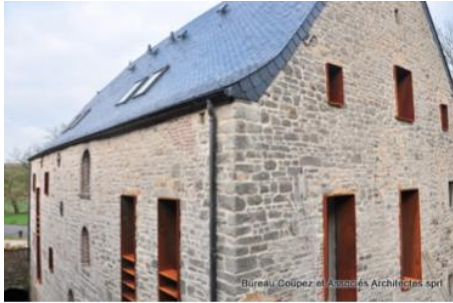
Malgré les baies existantes, l'éclairage n'était pas suffisant dans tout le bâtiment à cause de l'ancienne fonction du bâtiment (moulin). Le percement de nouvelles baies était donc nécessaire dans la paroi sud afin de garantir un confort optimal aux occupants. Ces nouvelles baies se différencient des existantes grâce à un traitement particulier, réalisé à l'aide d'un cadre en acier Corten. Un soin particulier a été mené lors de la création de ces baies, notamment à cause de l'instabilité du remplissage des murs d'origine.

**Figure 75 - Façades Sud et Est
(Bureau Coupez et Associés, 2011)**

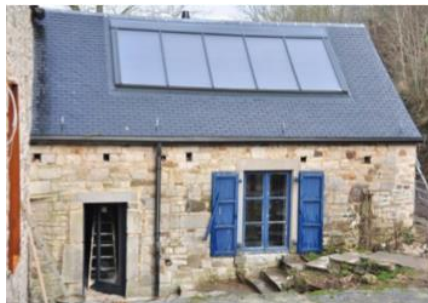
L'eau chaude sanitaire est assurée par 7,5 m² de panneaux solaires thermiques situé sur la toiture de cette même annexe. Deux ballons de stockage de 500 l dans l'annexe viennent compléter l'ensemble.

**Figure 77 - Toiture de l'annexe
(Bureau Coupez et Associés, 2011)**

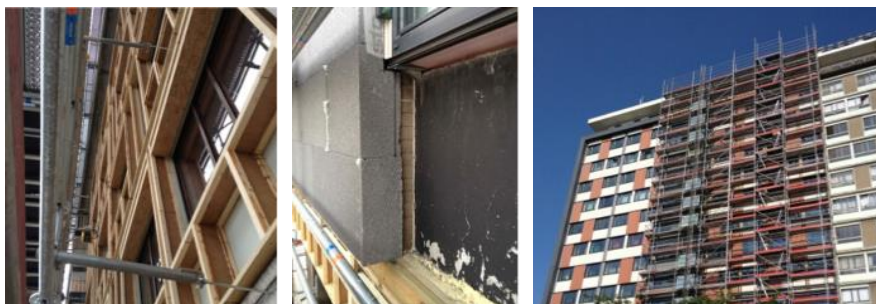
Figure 89 - (a) Nouvelle peau extérieure en caisson de bois - (b) Isolation des petites façades - (c) Façade en cours de rénovation (AW Architectes, 2013)

Les petites façades, étant presque aveugles, ont été revêtues par l'extérieur de 20 cm d'isolant rigide.

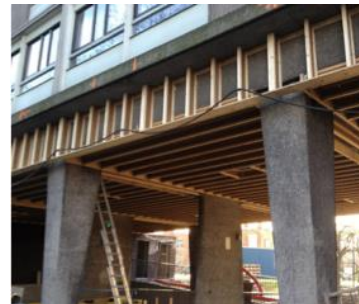
Figure 93 - Isolation du plancher (AW Architectes, 2013)

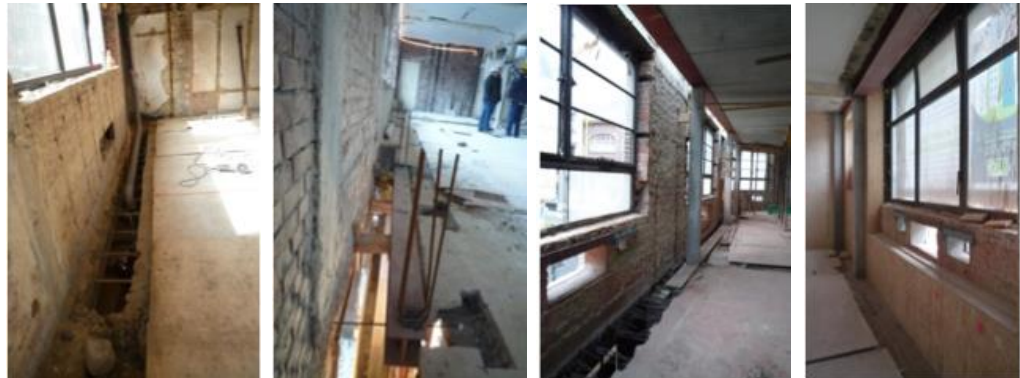
Figure 105 - (a) Découpe de la dalle – (b) Encoche de la dalle – (c) Mise en place des colonnes en béton armé – (d) Mise en place de l'ossature bois (A2M, 2010)

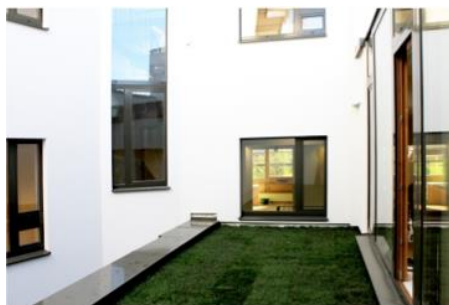
Figure 106 - Vue depuis la cour intérieure (A2M, 2010)

La façade arrière, ne présentant pas d'intérêt patrimonial particulier, a pu être isolée par l'extérieur avec des panneaux de polystyrène expansé de 10 cm d'épaisseur collés sur les briques existantes puis recouverts par un enduit extérieur blanc. Du côté intérieur, des plaques de plâtre sont vissées sur une ossature métallique type Metal Stud.

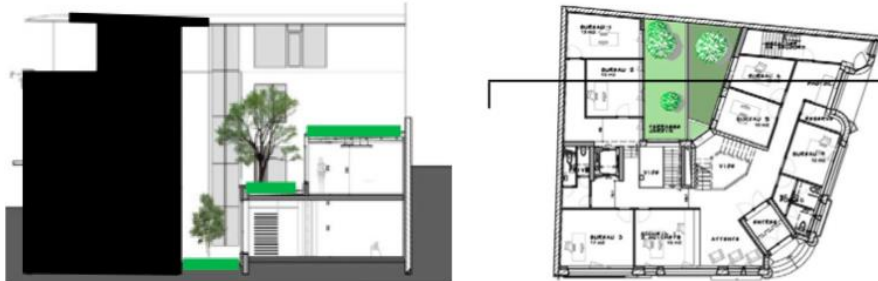
Figure 114 - Toitures végétales
(A2M, 2010)

Les deux toitures en cœur d'îlot ont été végétalisées dont celle du premier étage de manière extensive. La cour intérieure est également végétalisée.

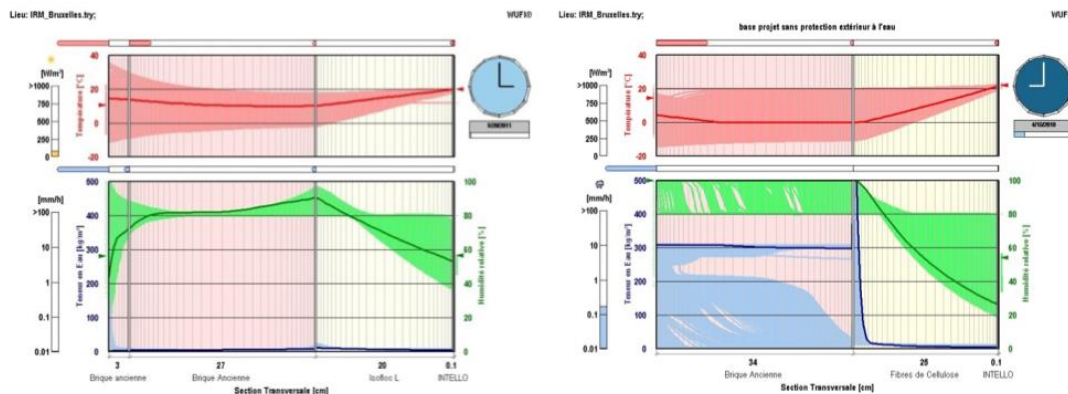
Figure 115 - Simulation de la paroi avec mur isolé par l'intérieur, sans et avec traitement hydrofuge
 Rouge : température [°C] - Bleu : teneur en eau [%] - Vert : humidité relative [kg/m³]
 (A2M, 2010)

L'isolation par l'intérieur peut engendrer des problèmes de refroidissement de la paroi et donc des accumulations de condensats qui risquent de dégrader la paroi. Une simulation dynamique hygrothermique a donc été menée afin de vérifier le comportement de la paroi, grâce au logiciel WUFI. Cette simulation a montré que le mur d'origine isolé par l'intérieur avec 20 cm de cellulose comporte des risques d'accumulation d'humidité entre le mur d'origine et les nouveaux caissons isolants. En effet, à cause de cette isolation intérieure et du niveau d'absorption élevé du mur de la façade, le mur s'humidifie et ne peut plus sécher. Cette humidité, conservée en surface, présente donc des risques de gels importants sur un an. Il a finalement été décidé d'appliquer un traitement hydrofuge sur la façade afin de la rendre imperméable et non absorbante à l'eau tout en conservant sa perméabilité à la vapeur d'eau.

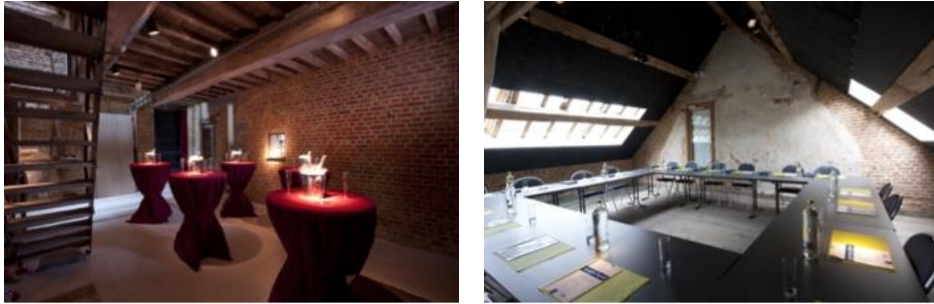
Figure 120 - Rez-de-chaussée et 1er étage du moulin à farine (Lorenzi, 2006)

La charpente du moulin d'origine est conservée. Un contre-chevonnage a été posé entre les pannes et l'ensemble a été isolé avec une épaisseur maximale de 14 cm de laine de verre au faîtage et de 30 cm au pied de versant de toiture. Un pare-vapeur est posé du côté chaud de l'isolant. Un isolant acoustique de 4 cm d'épaisseur avec un revêtement noir permettant de mettre en évidence les pannes est ensuite posé devant le pare-vapeur. Des ouvertures ont été créées sur toute la longueur du pan ouest. Les traces de l'ancien niveau de la toiture sont toujours visibles. Les anciens clous en bois utilisés pour solidariser les pannes et les chevrons sont rendus visibles. Le monte-sac est conservé.

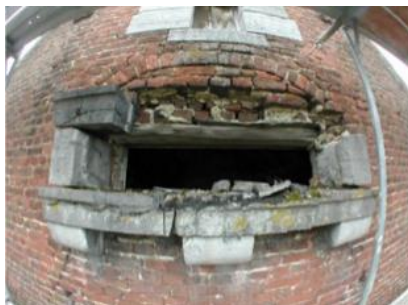
Figure 121 - Colombier (a) avant et (b) après restauration (Lorenzi, 2006)

Les châssis ont été remplacés par des châssis en bois double vitrage $U_g = 1,1 \text{ W/m}^2 \cdot \text{K}$. Le colombier a été restauré et un châssis en aluminium a été placé. Des châssis simple vitrage ont été placés dans les œillards qui ne sont pas utilisés. Une plaque de plexiglas a été placée autour de l'arbre en chêne de la roue en activité et tourne avec celle-ci. Des tentures devant les portes et des joints autour de celles-ci permettent d'améliorer l'étanchéité à l'air du bâtiment.

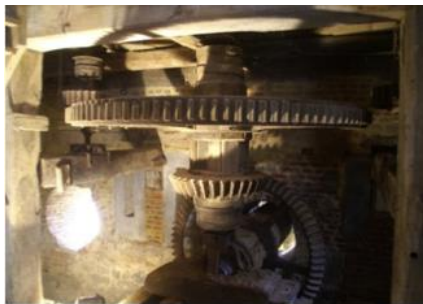
Figure 123 - Mécanisme du XIX^e siècle
(Lorenzi, 2006)

Afin de permettre la production d'électricité, une restauration du mécanisme et des roues était nécessaire. Le mécanisme et les roues à aubes en bois du XVII^e siècle ayant disparu - à l'exception de traces dans la maçonnerie et du vannage - c'est le mécanisme et la roue en métal actuels, datant du XIX^e siècle, qui ont été restaurés. Cette restauration s'est faite de telle façon à respecter l'aspect ancien du système : épaisseur de la tôle, même nombre de fixations, etc. Les pièces irrécupérables ont été retirées et remplacées par des pièces identiques à celles d'origine, notamment l'arbre en chêne et les augets.

Le vannage et le barrage-déversoir ont également été restaurés. Le générateur est placé en-dessous du mécanisme.

Le moulin a cessé toute activité en 2011 à cause de ce niveau d'eau trop faible qui endommageait le mécanisme du moulin. En effet, 37 augets sur les 40 ont dû être remplacés et l'axe de la roue commençait aussi à subir des dommages.

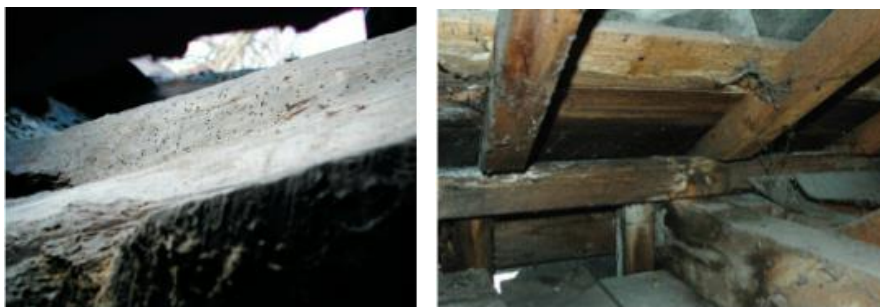
Figure 136 – Dégradations de la charpente (CSTC, 2010)
