# Identification des dommages aux portes de l'écluse de Havré

Canal du Centre

Travail de fin d'études réalisé en vue de l'obtention du grade de  
Master Ingénieur Civil des Constructions

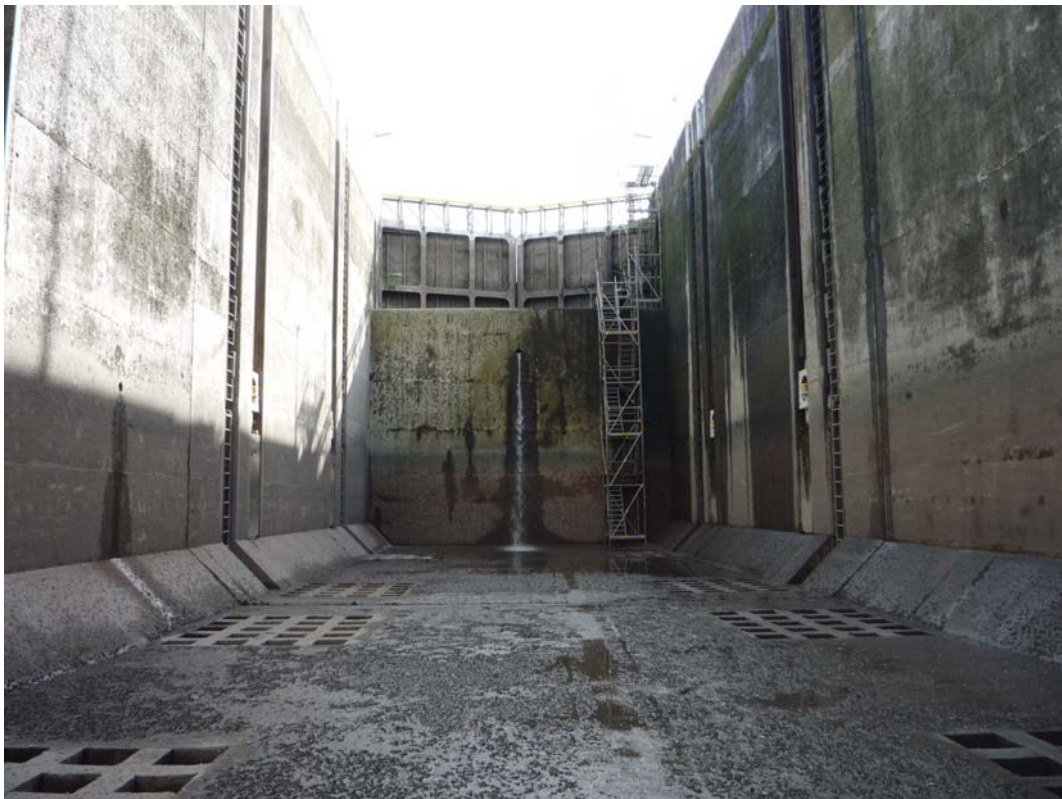
FIGURE 2.1 – Vue de l'intérieur du sas de l'écluse de Havré

- Les murs verticaux du sas sont appelés **bajoyers** ;
- Le fond du sas est appelé **radier** ;
- Le mur vertical visible en arrière plan est appelé **mur de chute**. Il permet d'obtenir une porte amont plus petite que la porte aval.

La photo de la figure 2.1 a été prise dans le fond du sas de l'écluse de Havré en avril 2014.

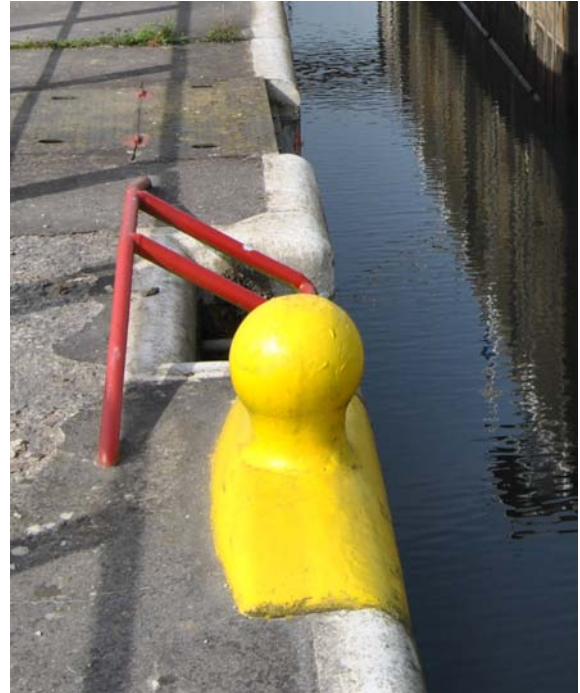
(b) Bollard fixe

Les **bollards** sont des éléments métalliques auxquels s'amarrent les bateaux lorsqu'ils doivent s'arrêter. Dans une écluse, ils peuvent être **fixes** ou **flottants**. Dans le premier cas, ils sont placés en tête des bajoyers et noyés dans le béton lors de leur mise en place. Dans le second cas, ils sont placés sur un caisson étanche. Ils suivent alors l'évolution du niveau de l'eau. Les échelles sont des éléments de sécurité qui permettent aux bateliers d'évacuer le bateau en cas d'incident.

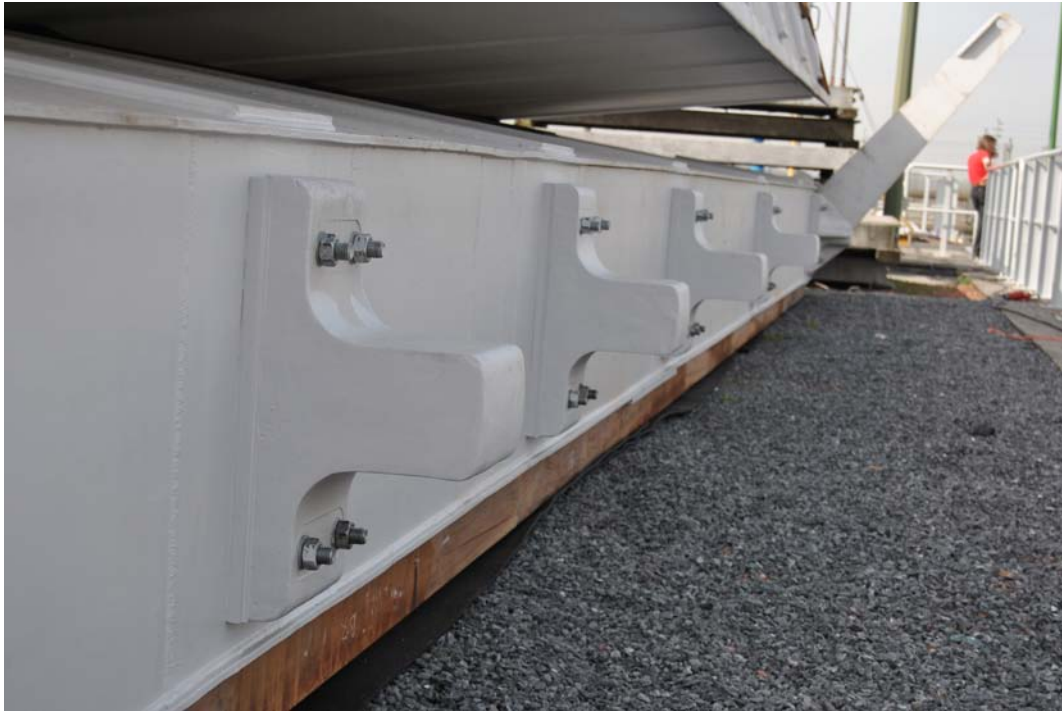
On place des pièces métalliques massives appelées **heurtoirs** aux extrémités de chaque traverse. Les heurtoirs du poteau tourillon d'une des nouvelles portes aval (installées en avril 2014) sont visibles à la photo 2.3.

FIGURE 2.3 – Heurtoirs du poteau tourillon d’une porte aval de l’écluse de Havré

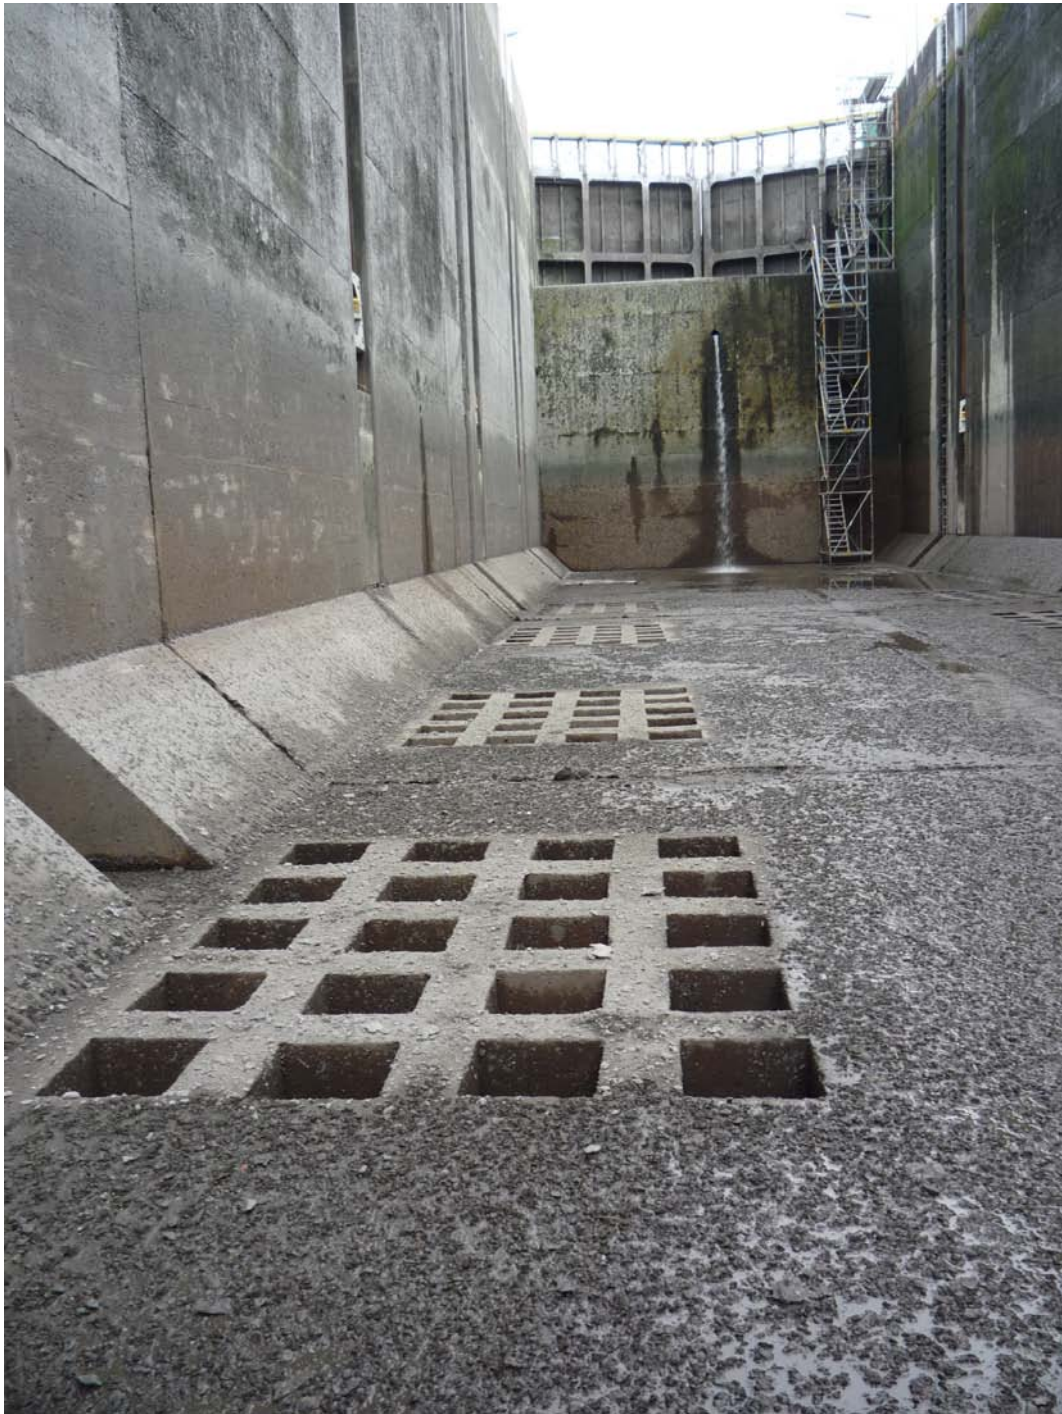
La photo de la figure 3.4 a été prise depuis le fond du sas, au niveau de la porte intermédiaire, en direction de la porte amont durant la phase de chantier d'avril 2014. On distingue à l'arrière-plan le mur de chute qui permet d'avoir la porte amont plus petite que les portes intermédiaire et aval. Ensuite, on observe dans le radier des ouvertures qui permettent d'effectuer les opérations de sassement par le fond du sas.

FIGURE 3.4 – Vue de l'intérieur du sas de l'écluse de Havré (2)

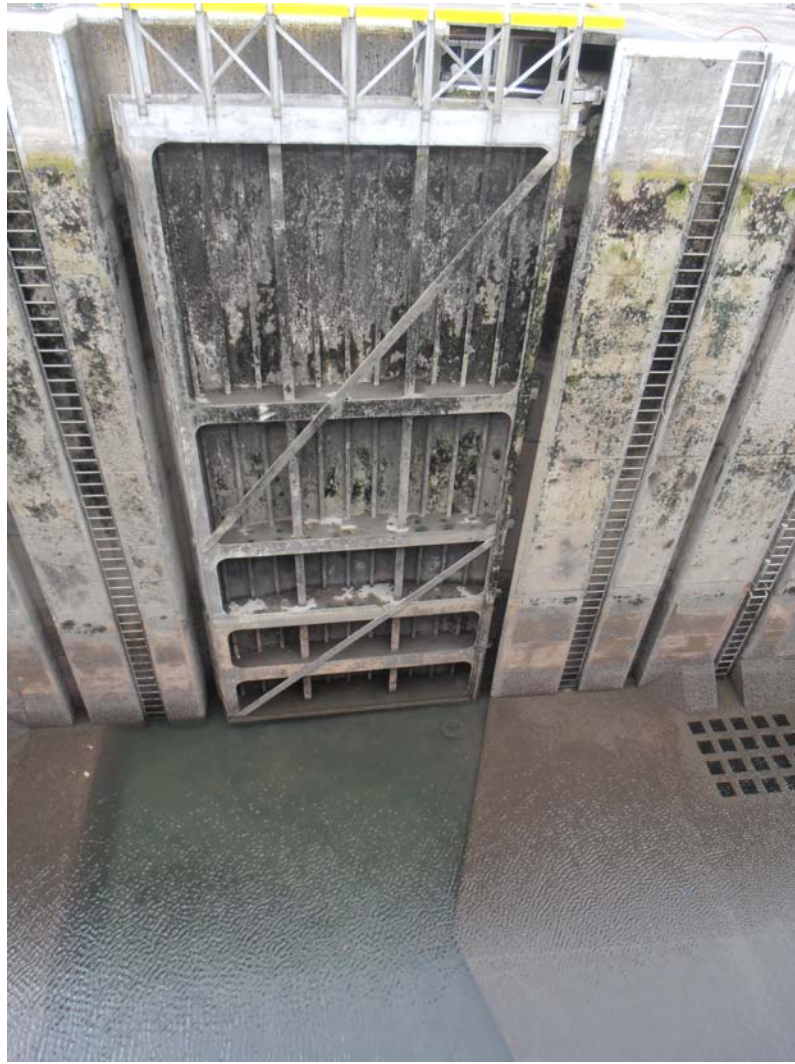
Il s'agit donc d'une porte busquée. Elle est composée de 6 traverses (horizontales), de 2 aiguilles principales (verticales) séparées chacune par 3 raidisseurs (verticaux) ainsi que d'un poteau busqué et d'un poteau tourillon. On retrouve en plus de cela 2 diagonales réalisées avec des plats.

FIGURE 4.1 – Vue de la partie aval de la porte aval [Vercruysse]

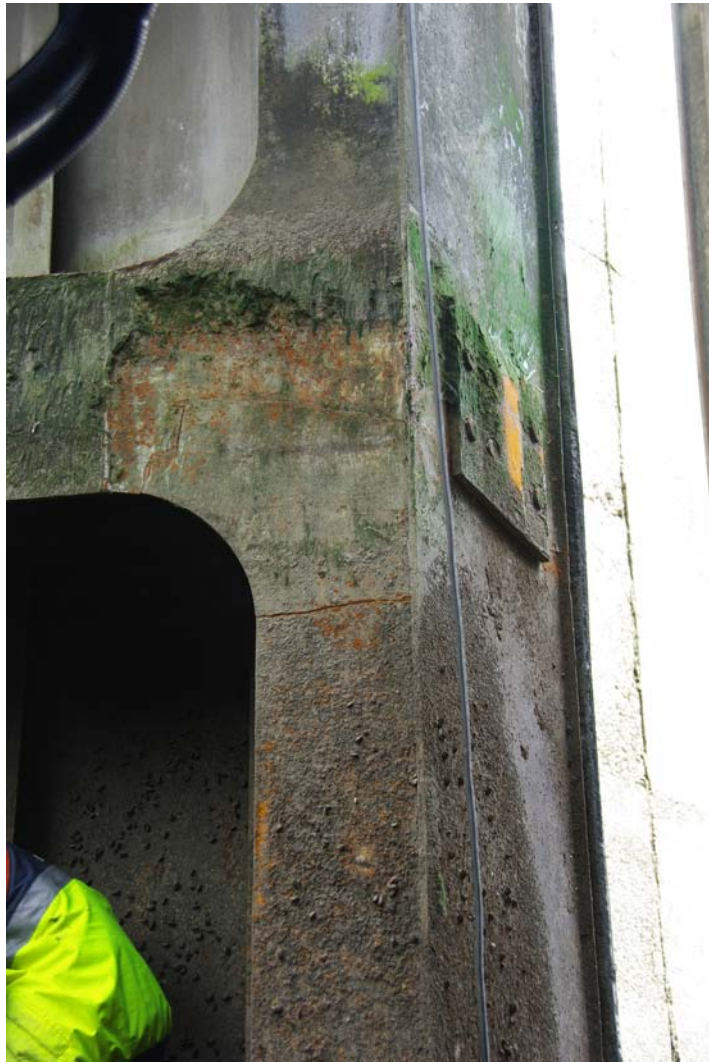
Tout d'abord, des fissures étaient visibles sur les poteaux busqué et tourillon de la porte, tel que montré à la photo de la figure 4.2.

FIGURE 4.2 – Fissure dans une semelle d'un poteau busqué de la porte aval [Vercruysse]

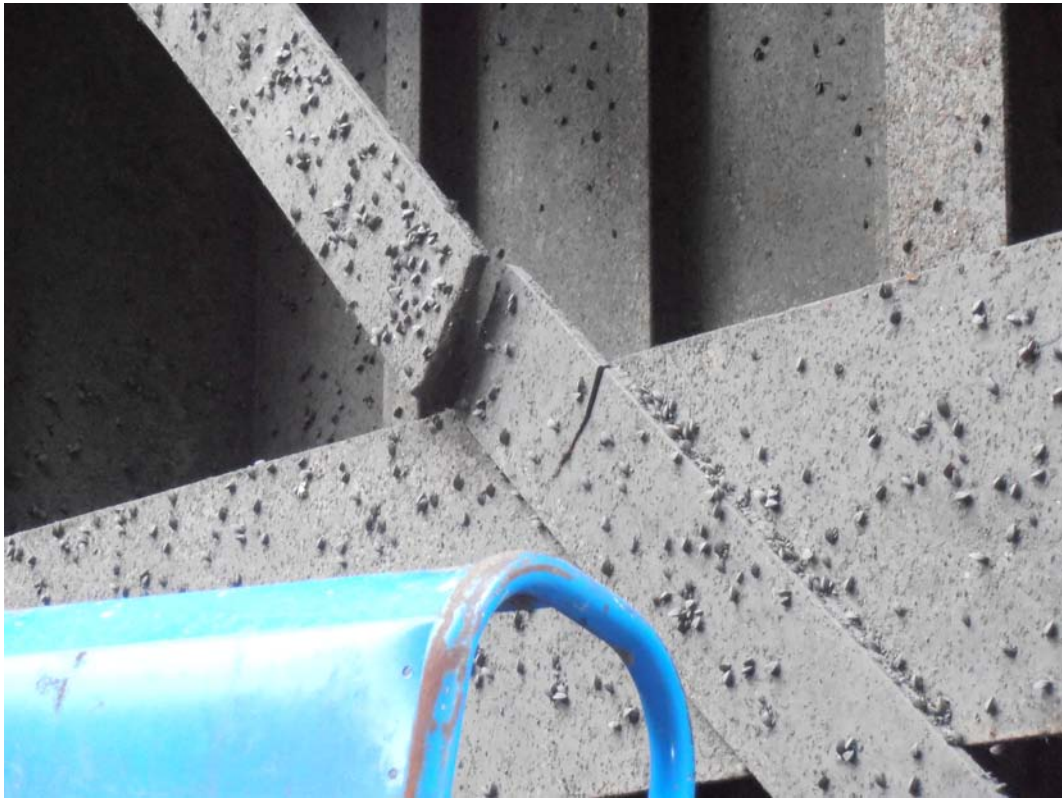
Ensuite, les diagonales étaient totalement rompues comme le montre la photo de la figure 4.3.

FIGURE 4.3 – Fissure dans une diagonale de la porte aval [Vercruysse]

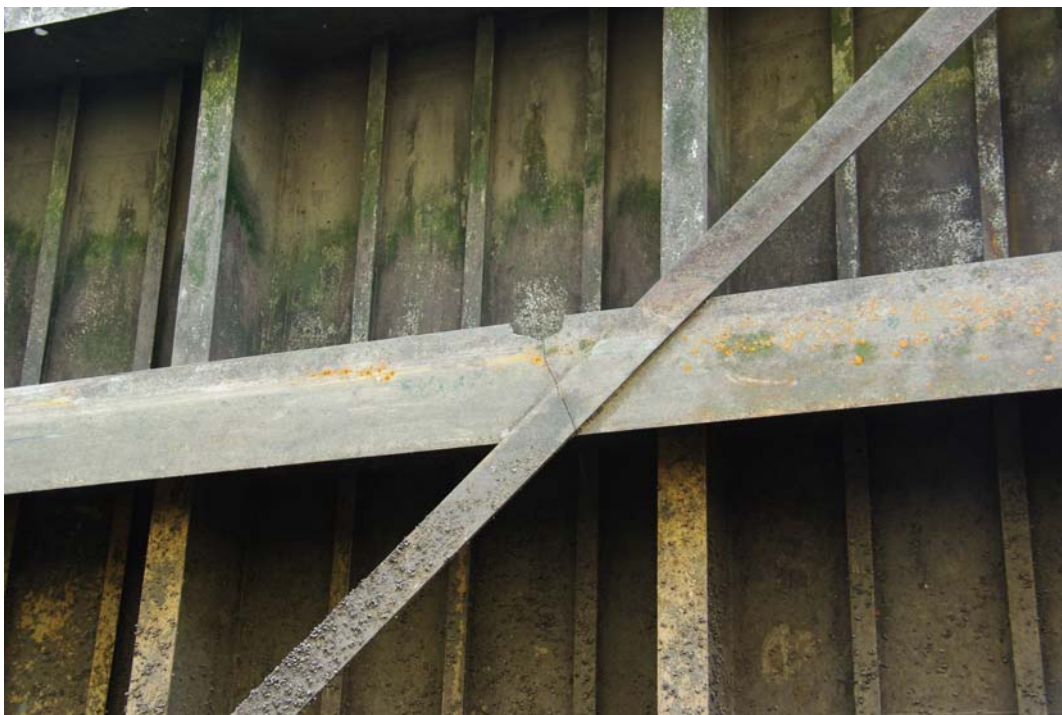
Finalement, une fissure importante a été observée sur la semelle d'une traverse de la porte intermédiaire. Une partie de cette semelle a même totalement disparu, comme le montre la photo de la figure 4.4. Toutefois, ce type de dégât n'est pas apparu sur la porte aval.

FIGURE 4.4 – Fissure dans une semelle d'une traverse de la porte aval [Vercruysse]

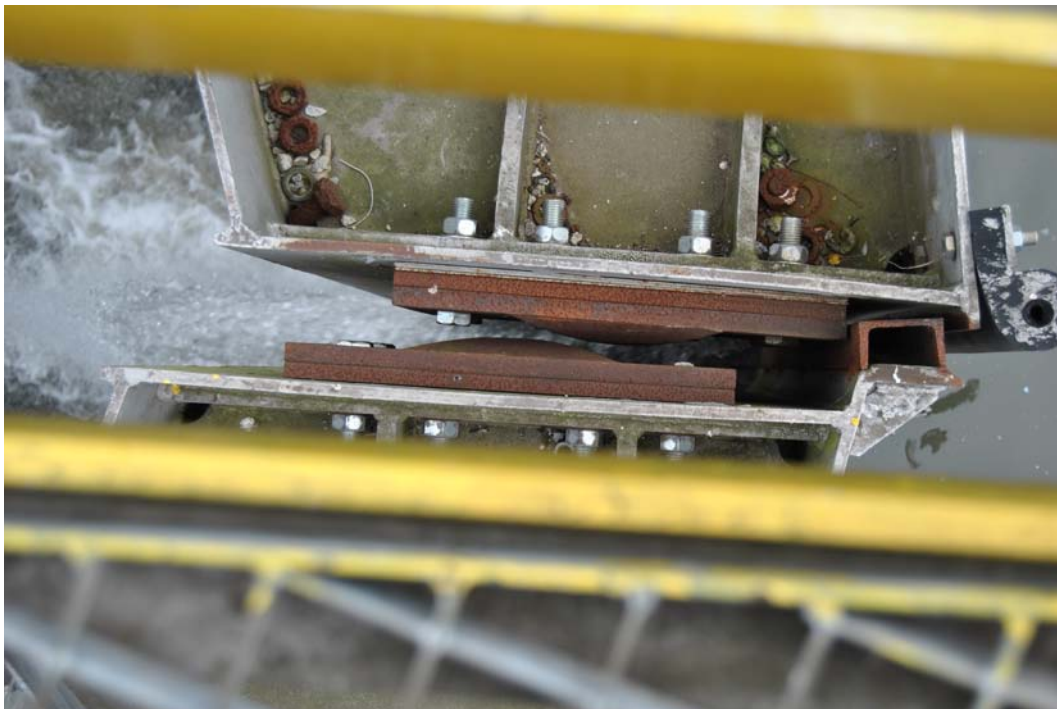
Notons également que, lors de la fermeture des portes, les heurtoirs des poteaux busqués de chaque vantail ne sont pas parfaitement en vis-à-vis, comme le montre la photo de la figure 4.5. Il est étonnant de remarquer que la position des heurtoirs n'est pas identique à chaque fermeture de porte.

FIGURE 4.5 – Non alignement des heurtoirs du poteau busqué sur la porte aval [Vercruysse]

- Les raidisseurs sont sous-dimensionnés ;
- Les heurtoirs du poteau busqué sont trop petits. Cela conduit à un enfoncement local des âmes des traverses. Les bordés des deux vantaux se mettent alors en contact. Les efforts de buscage ne passent donc pas par le centre des traverses. Un moment parasite apparaît donc dans les portes ;
- Les diagonales ne sont pas nécessaires pour reprendre le poids propre de la porte et les pressions hydrostatiques mais elles sont indispensables lors des manœuvres de la porte où elles doivent reprendre des efforts de torsion. Dans cette situation, elles sont alternativement comprimées et tendues. Or, l'étude montre que les diagonales flambent dès qu'elles sont comprimées.

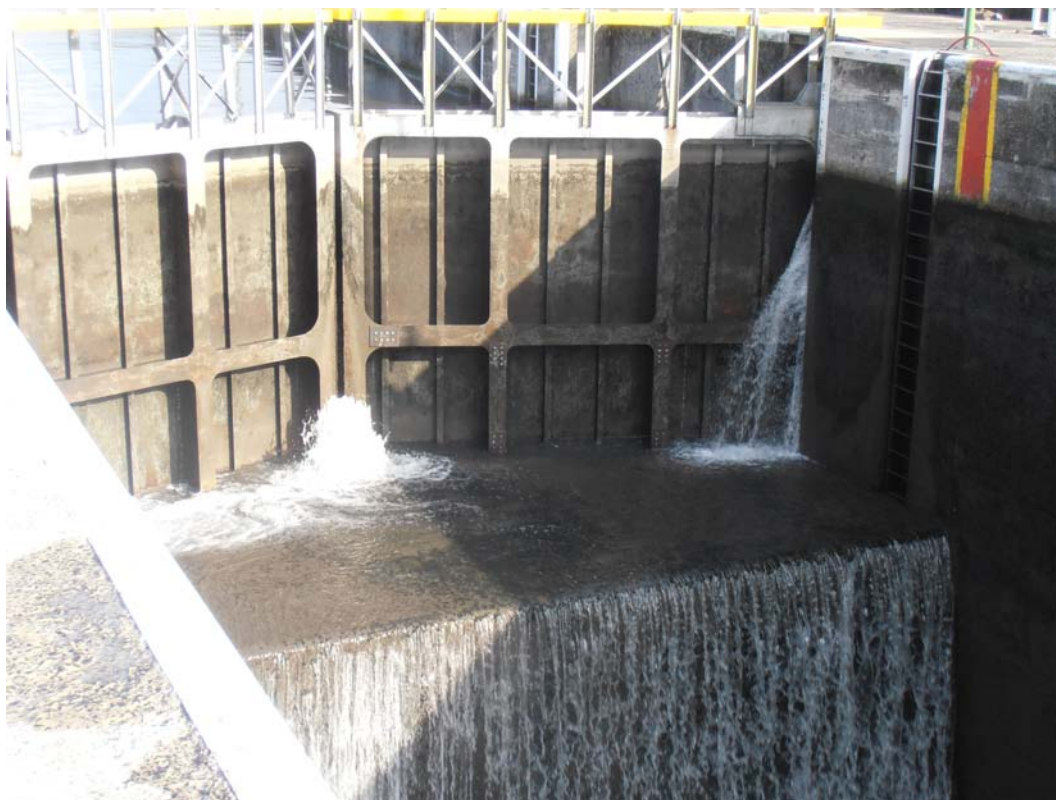
Une photo de la partie aval de la porte amont est donnée à la figure 4.6.

FIGURE 4.6 – Vue de la partie aval de la porte amont [Vercruysse]

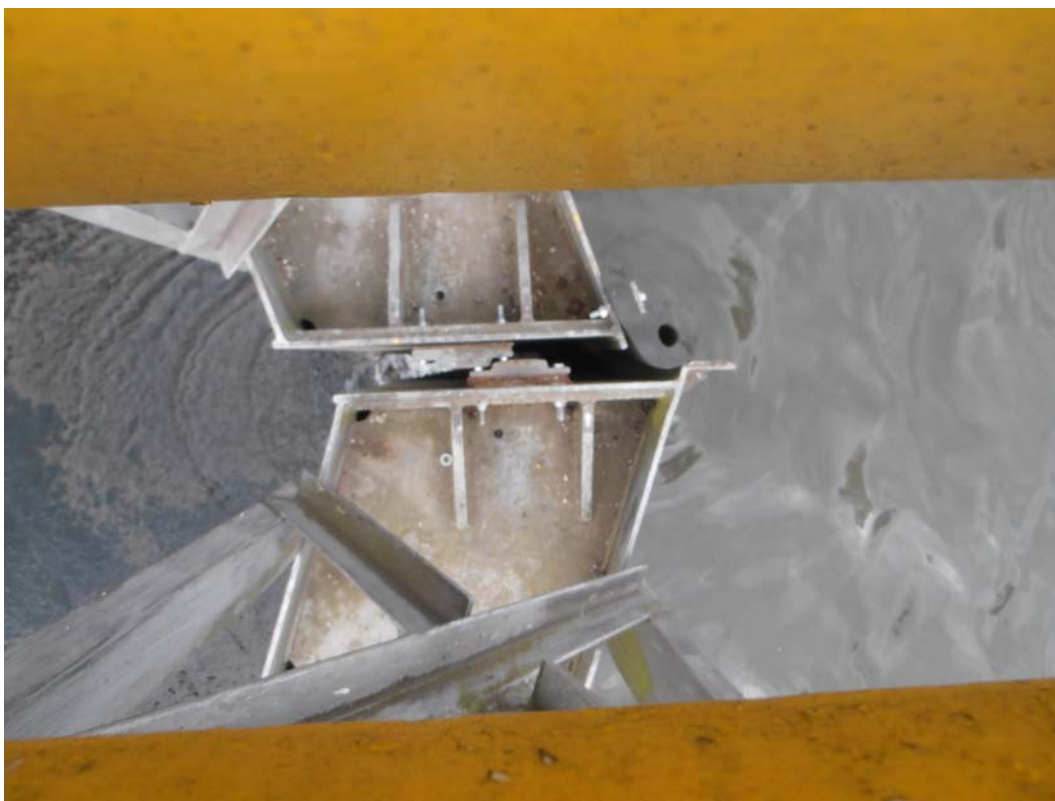
Tout d'abord, la porte située en rive gauche est vrillée, ce qui se remarque à la figure 4.7. On constate sur cette photo que les heurtoirs des deux vantaux ne sont pas alignés. Les efforts de compression ne passent donc pas par le chemin prévu. De plus, l'étanchéité ne se fait pas correctement puisque la note de musique (joint de caoutchouc) ne présente pas un bon contact avec le plat situé sur le second vantail.

FIGURE 4.7 – Non alignement des heurtoirs sur les vantaux de la porte amont [Vercruysse]

Ensuite, le fait que les heurtoirs ne soient pas alignés peut entraîner une redistribution importante des efforts et ainsi créer des pics de contrainte en certaines zones de la porte. Ainsi, les contraintes supérieures aux contraintes de calcul peuvent expliquer l'apparition des fissures.

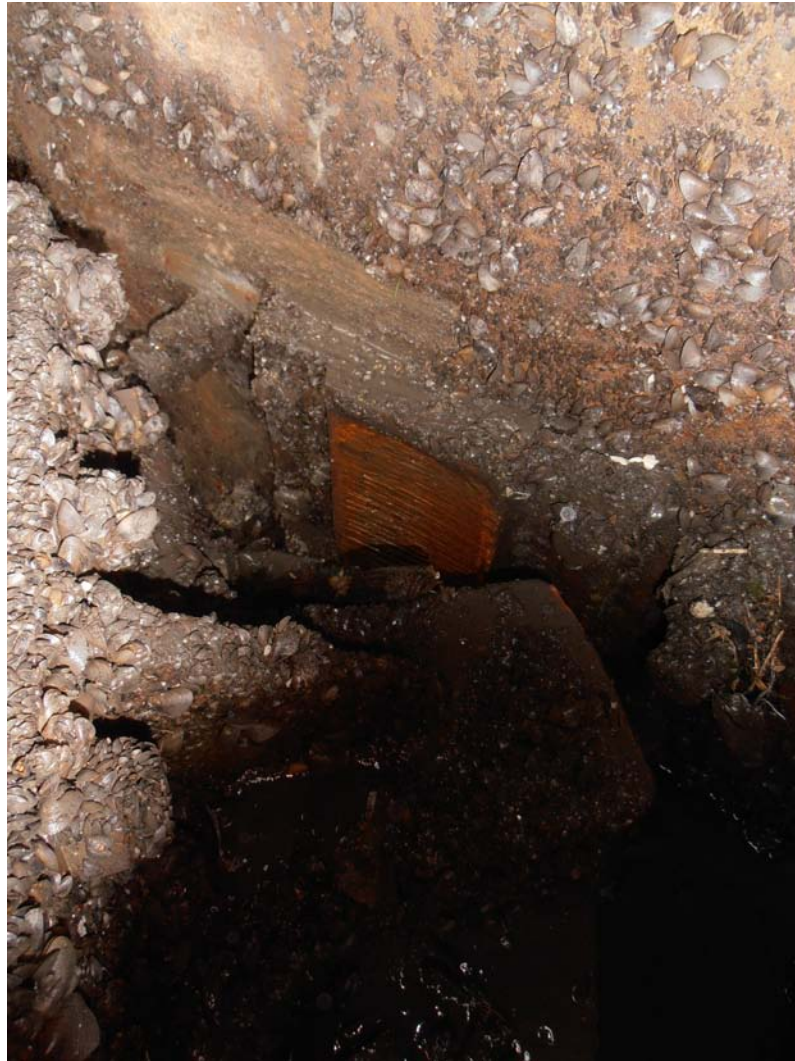
Finalement, certains heurtoirs sont très usés, comme le montre la photo de la figure 4.8.

FIGURE 4.8 – Usure importante d’un heurtoir à l’amont [Vercruysse]

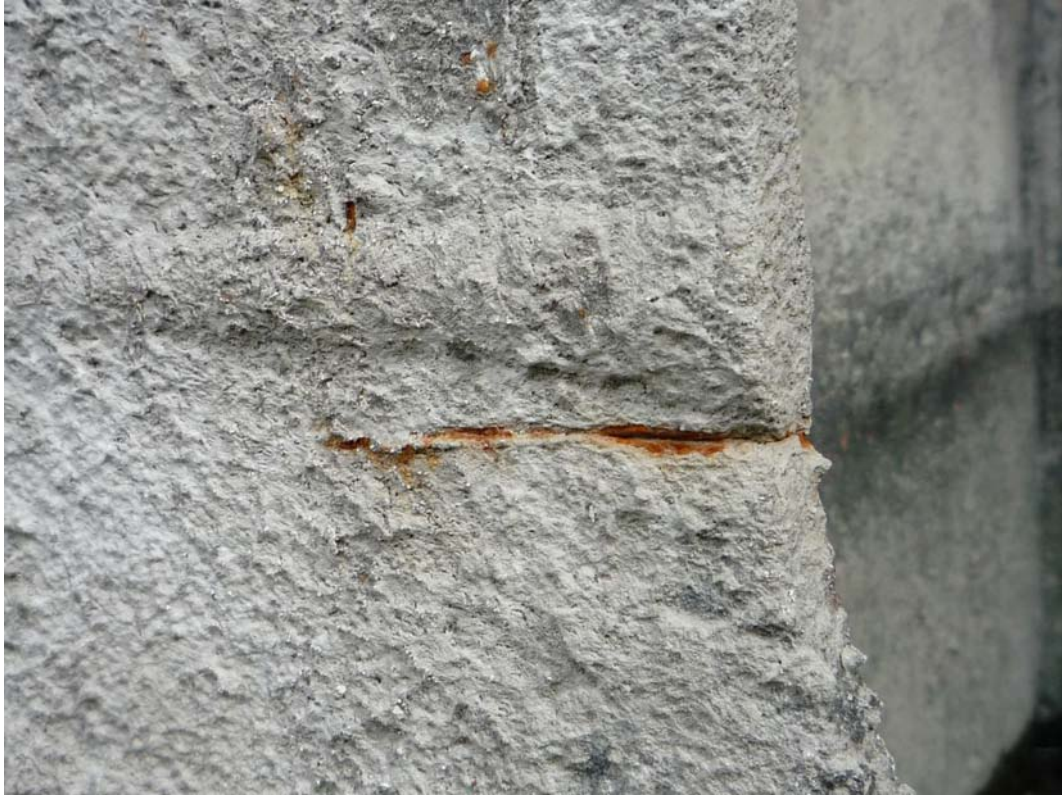
Lors d’une visite durant la réalisation du travail, en avril 2014, des fissures ont été repérées sur le second vantail, comme le montre la figure 4.9.

FIGURE 4.9 – Amorce de fissure sur le vantail gauche

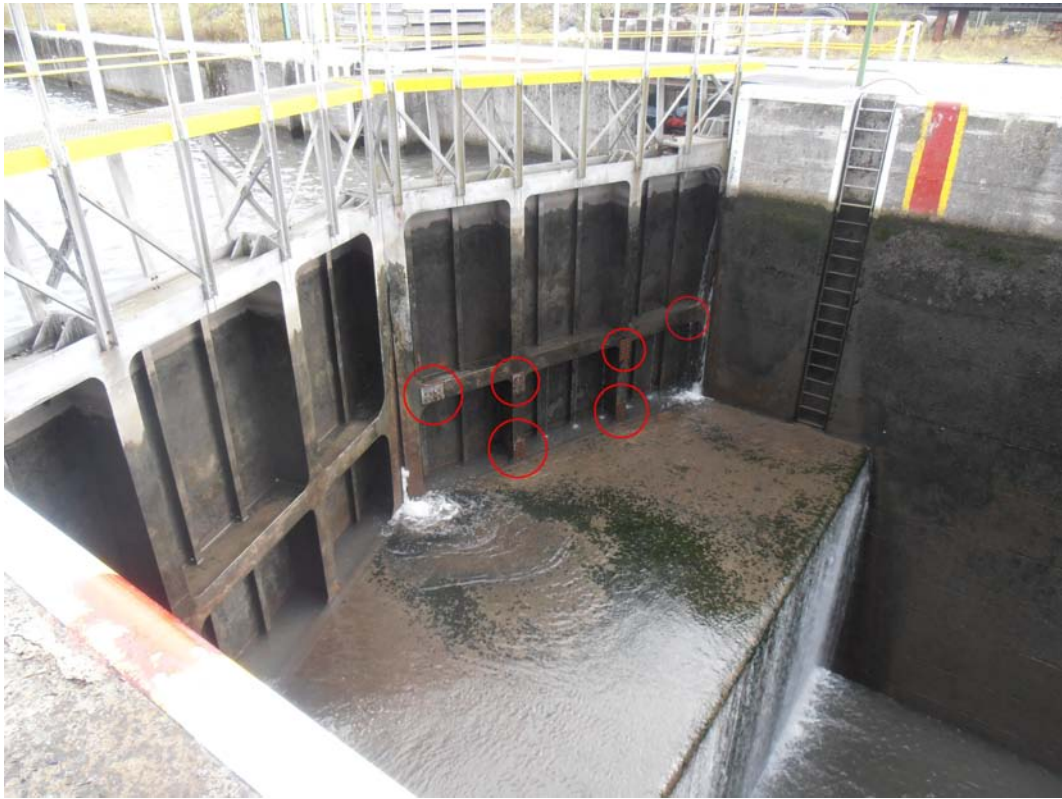
Ensuite, des fissures ont été observées au niveau des aiguilles et des traverses, uniquement sur le vantail vrillé. Lors de la visite de 2011, le second vantail était intact. Les fissures sur le vantail endommagé sont localisées aux endroits entourés sur la figure 4.10. Il s'agit partout de soudures.

FIGURE 4.10 – Renforcement de la porte amont en 2011 (vue générale) [Vercruysse]

- **2011** : Des plats de renforcement ont été boulonnés au droit des fissures. Ces renforcements sont visibles aux figures 4.10 et 4.11.

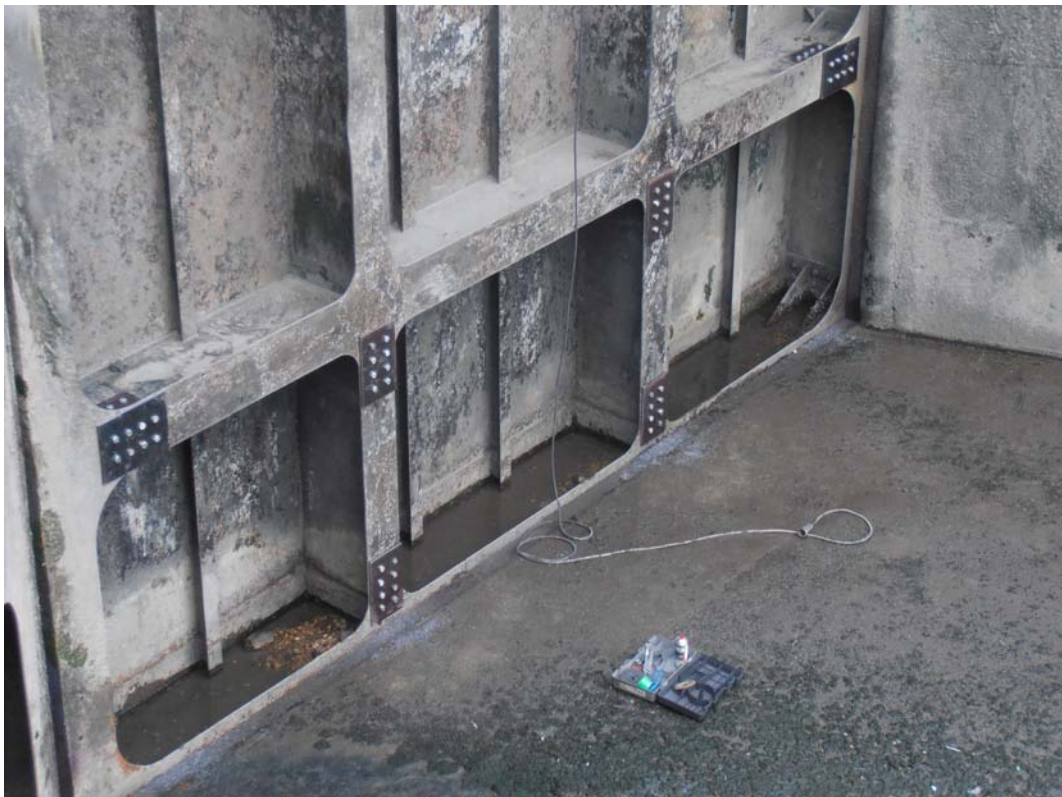
FIGURE 4.11 – Renforcement de la porte amont en 2011 [Vercruysse]

- Vrillage du vantail gauche (figure 4.7) ;
- Fissures au niveau des traverses et des aiguilles (figure 4.11). Toutes les fissures se trouvent sur des cordons de soudure ;
- Usure des heurtoirs.

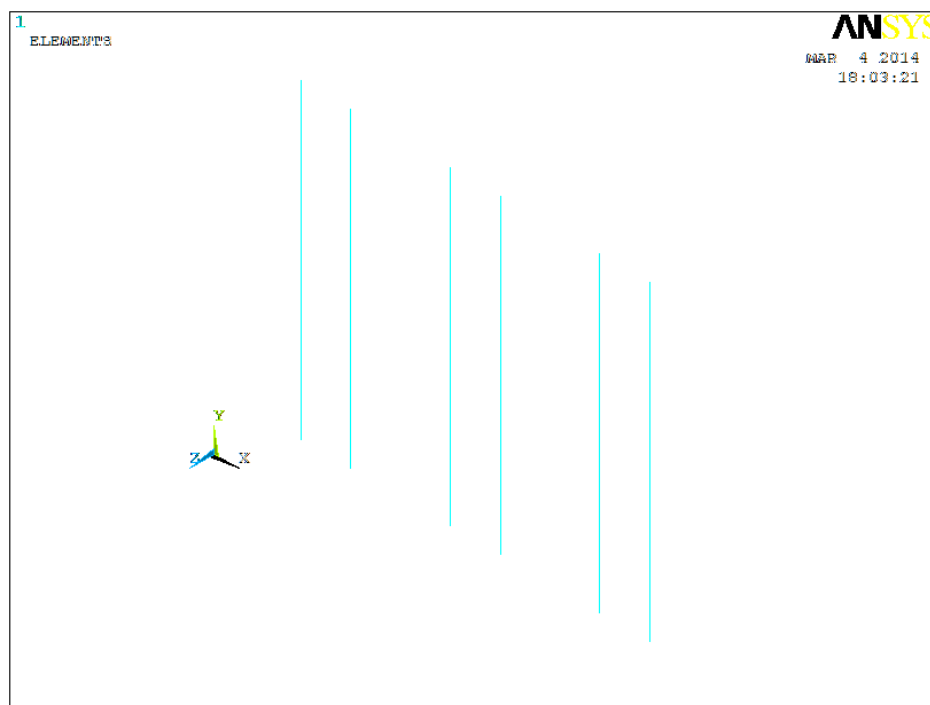
FIGURE 5.21 – Maillage en éléments poutre des raidisseurs

Une vue générale du maillage et un zoom sur une intersection d'aiguille et de traverse sont donnés respectivement aux figures 5.19 et 5.20. La figure 5.21 donne, elle, le maillage des raidisseurs modélisés par des éléments poutre.

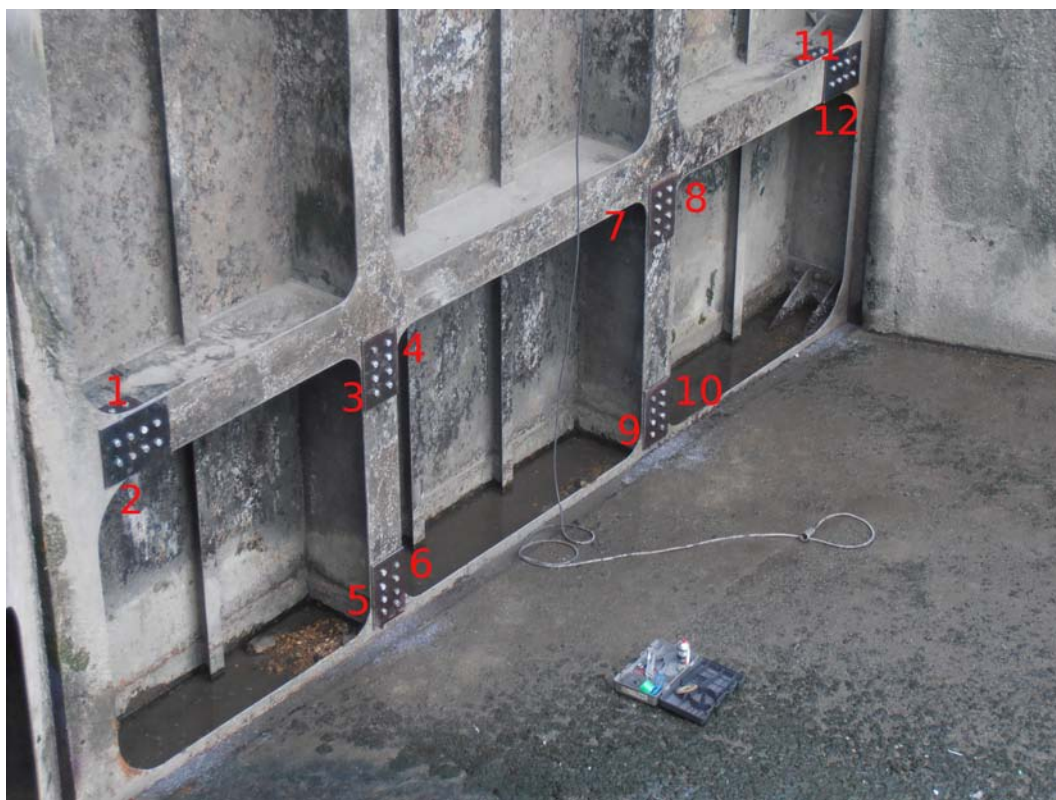
FIGURE 5.64 – Localisation et numérotation des zones investiguées [Vercruysse]

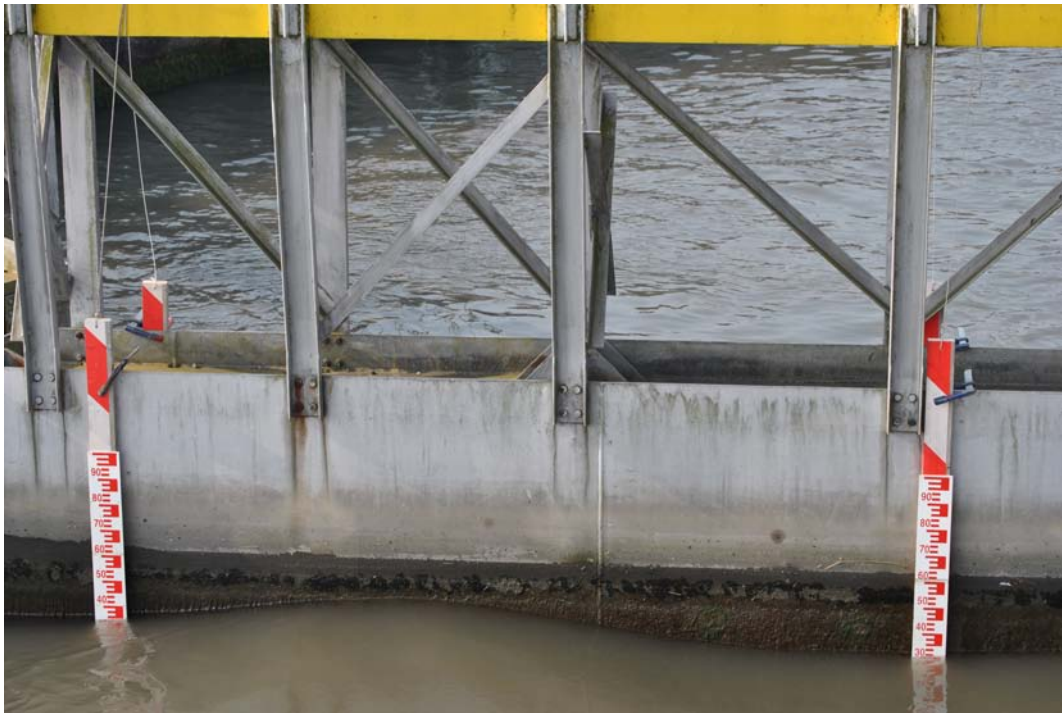
Nous avons placé sur un vantail de porte 4 échelles graduées, comme le montrent les photos 5.71 et 5.72.

FIGURE 5.71 – Échelles graduées du côté du bordé

Afin de valider ces valeurs théoriques, nous nous sommes rendus à l'écluse de Havré pour effectuer des mesures *in situ*.

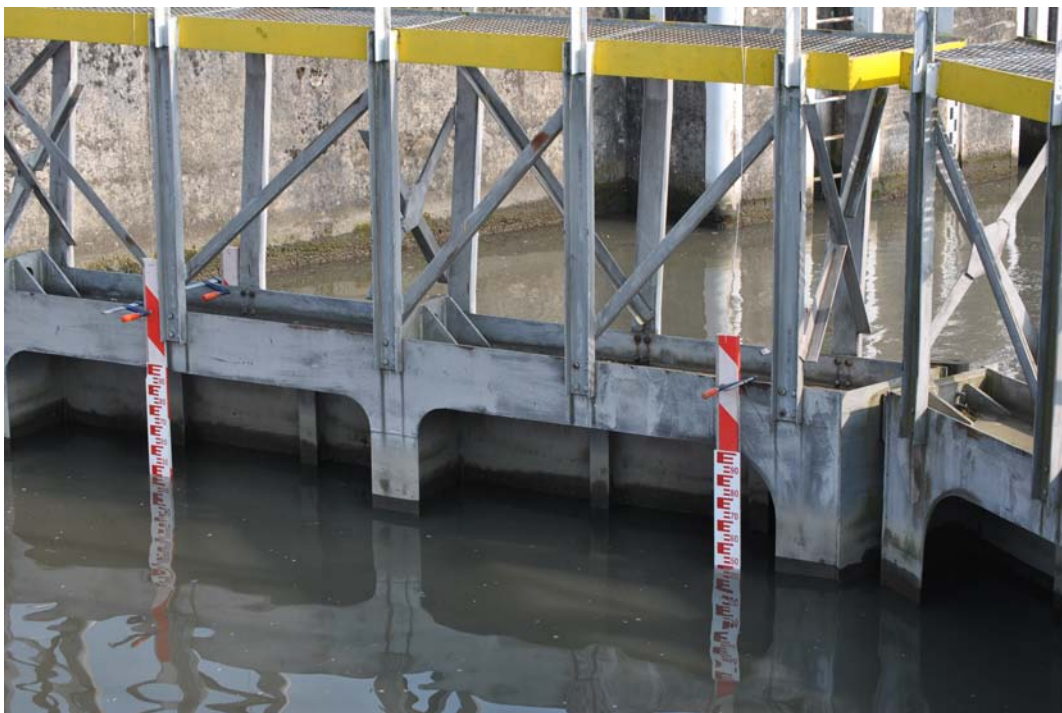
FIGURE 5.72 – Échelles graduées du côté du grillage de poutres

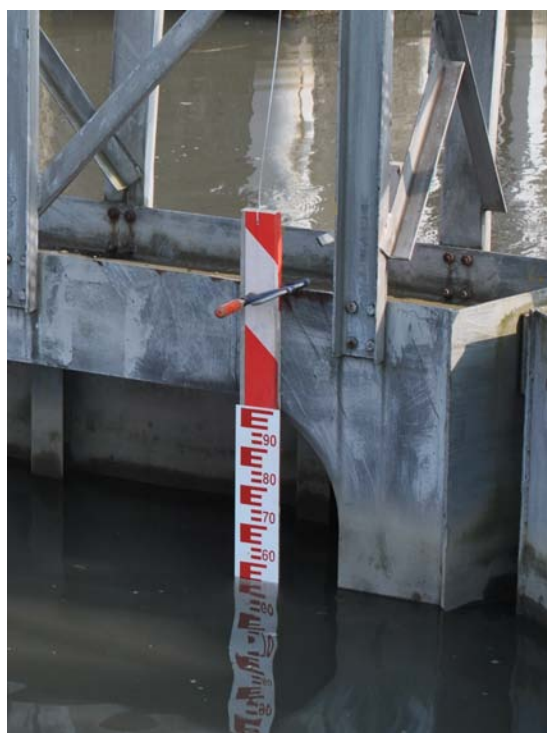
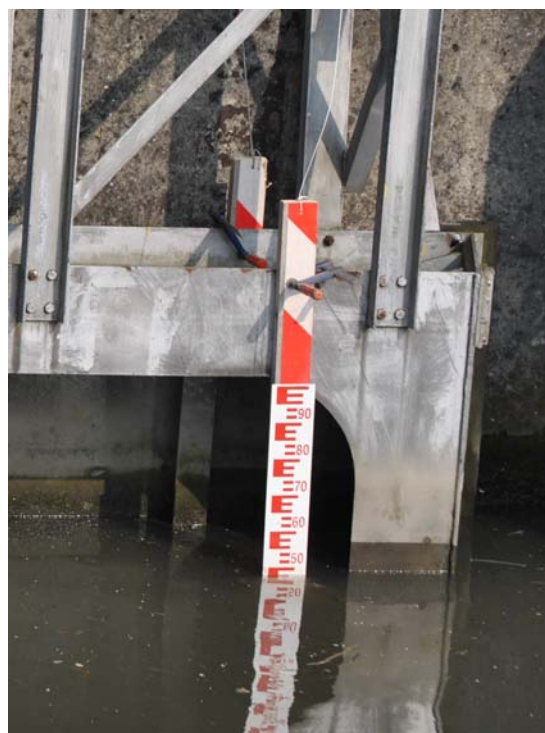
Après le placement des échelles, nous avons regardé l'évolution du niveau du canal au cours du temps avec les portes arrêtées. Nous avons constaté que celui-ci est variable et évolue très vite puisque l'amplitude de variation du niveau que nous avons observée est de 30 *cm* avec une vitesse pouvant aller jusque 10 *cm* par minute.

Cette variation est montrée sur les figures 5.73a et 5.73b.

(a) Niveau du canal au début de l'ouverture

(b) Niveau du canal à la fin de l'ouverture

Ainsi, sur le temps d'ouverture qui est de 50 secondes, la cote est passée de 57 à 48 *cm* par rapport à l'échelle placée près du poteau busqué du côté des grilles de poutre, soit 9 *cm* de variation.

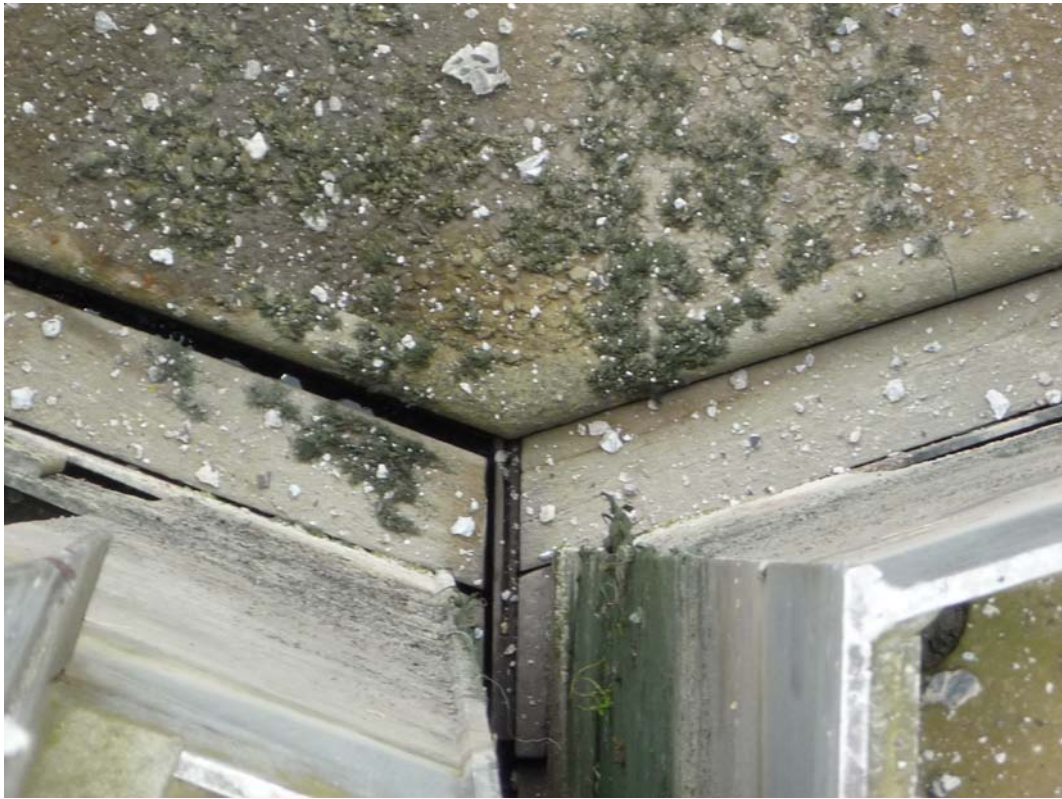
Par contre, lors de la fermeture du vantail gauche, le bois d'étanchéité rentre en contact avec le seuil avant la fermeture complète au niveau du poteau tourillon. Au droit du poteau busqué, il reste un espace de 30 mm.

Une vue des positions des deux vantaux est donnée à la figure 5.73. Les photos des deux poteaux tourillons sont aux figures 5.74a et 5.74b.

FIGURE 5.73 – Vue de la base du poteau busqué

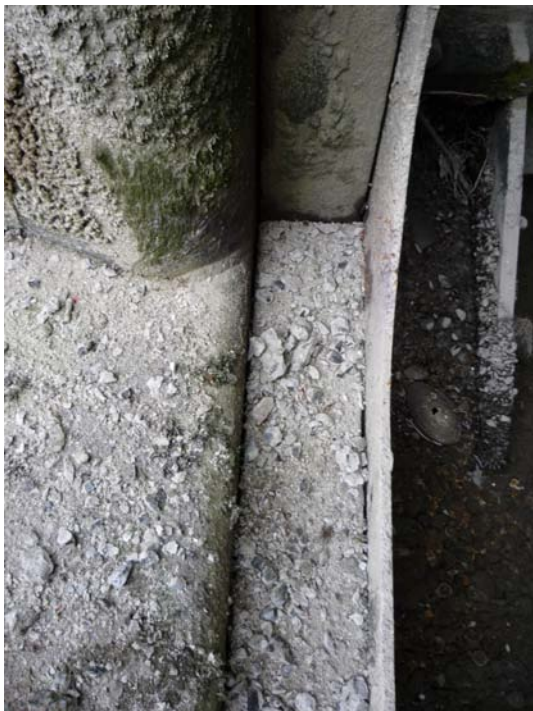
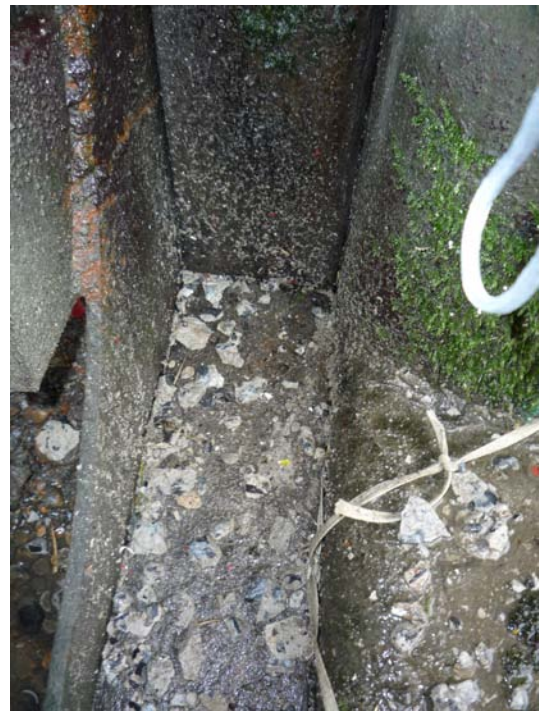
(a) Vantail droit

(b) Vantail gauche

FIGURE 5.74 – Vue de la base des poteaux tourillon

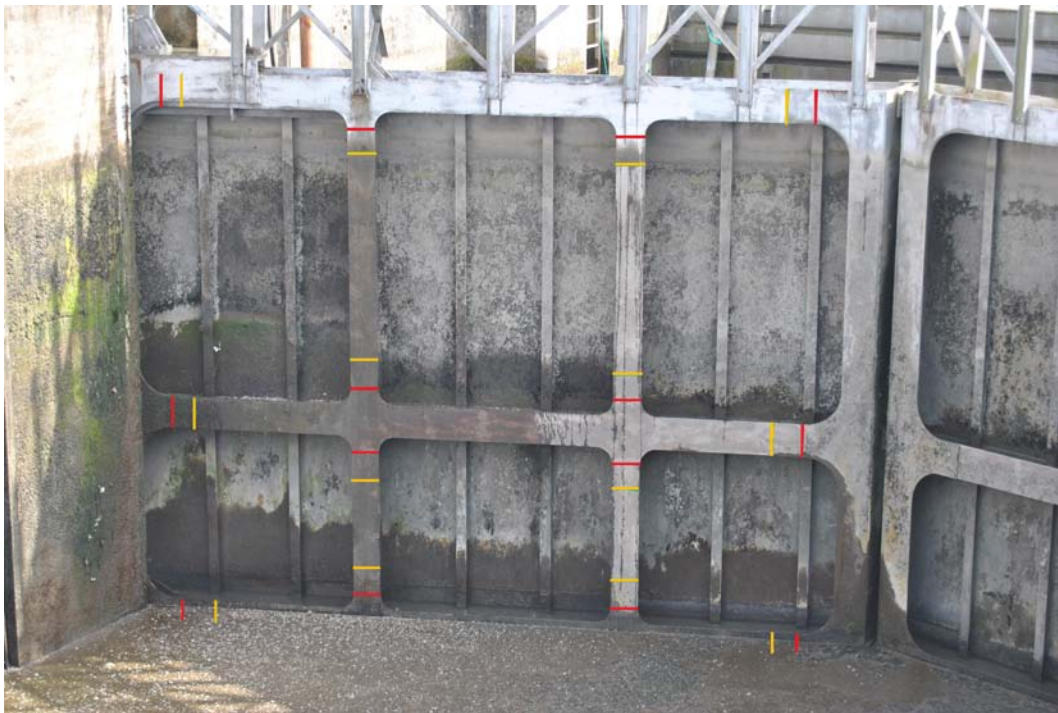
FIGURE 6.13 – Localisation des anciennes soudures (en rouge) et des nouvelles (en jaune)  
[Vercruysse]
