**Estimation de la valeur économique du bâti de la ville de Goma face
aux coulées de lave du Volcan Nyiragongo telles que survenues en
2002 : les cas des quartiers Murara et Virunga**

Mémoire présenté par BIRIMWIRAGI NAMOGO Didier

**En vue de l'obtention du diplôme de Master de Spécialisation en Gestion des
Risques et des Catastrophes**

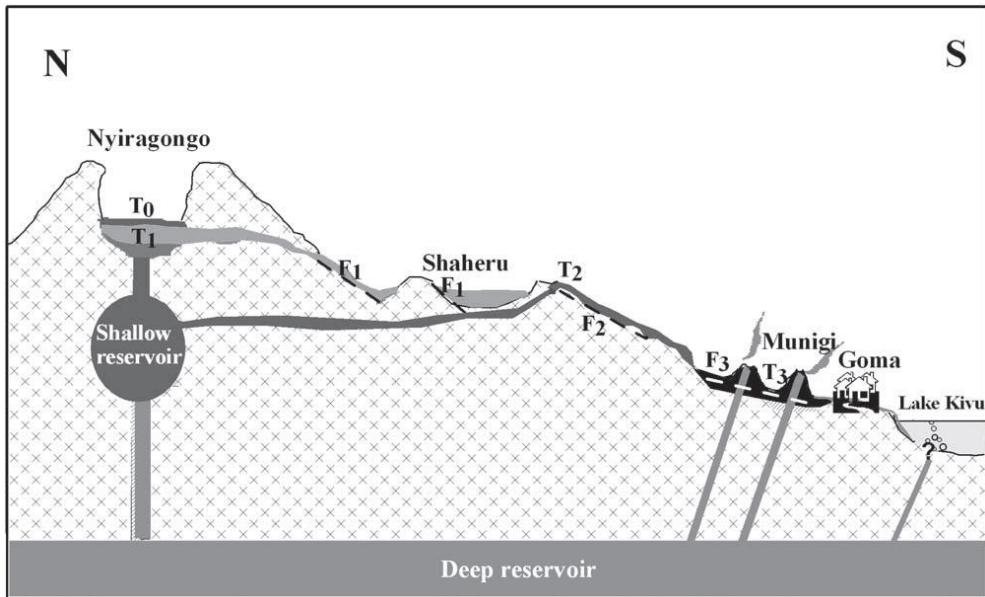
Figure 3. Esquisse du système de plomberie volcanique et la séquence des événements au cours de l'éruption du Nyiragongo de 2002, tel que décrit par Tedesco et al., (2007). (1) T0, ancien événement de lac de lave Nyiragongo solidifié en 1994-1995 présent au fond du cratère de Nyiragongo; (2) T1 : la fracture F1 s'ouvre entre le cratère Nyiragongo et le cratère de Shaheru lorsque la lave fondu (1994-1995) du lac de lave de Nyiragongo inondait le cratère de Shaheru; (3) T2 : F1 continue à s'étendre vers le sud lorsque le premier lot de la lave fraîche peut-être du réservoir superficiel s'est rependu depuis des fractures situées plus bas que Shaheru sur le flanc sud du Nyiragongo; (4) T3 : F2 s'ouvre et s'étend ensuite au sud du village de Munigi, la lave fraîche du réservoir profond ressort immédiatement près du village Munigi, puis d'une chaîne de cônes de projections. Cette lave pénètre ensuite dans Goma et dans le lac Kivu (Tedesco et al., 2007).

Dans les heures suivantes, un système de fracture sera actif et fut associé à l'activité éruptive qui se propagea à la base du volcan. Il s'est formé deux séries de fractures éruptives parallèles séparées d'environ 300 m à travers le flanc sud du cône de Shaheru puis elle se sont prolongées vers le bas, formant une série de grabens (5-10 m de large) à travers les champs de bananiers, des villages, et des structures volcaniques périphériques plus anciennes. Des coulées de lave sont sorti à partir de cette série d'évents à une altitude entre 2300 et 1800 m, dévastant plusieurs villages (Tedesco et al., 2007). Sur la même ligne de fissures, dans le village de Munigi et à seulement 1,5 km au NE de l'aéroport de Goma, un nouvel évent se forme et produit des coulées qui vont dévaster l'aéroport de Goma et le centre-ville pour finalement atteindre le lac Kivu plus tard dans la soirée (Komorowski et al., 2004).

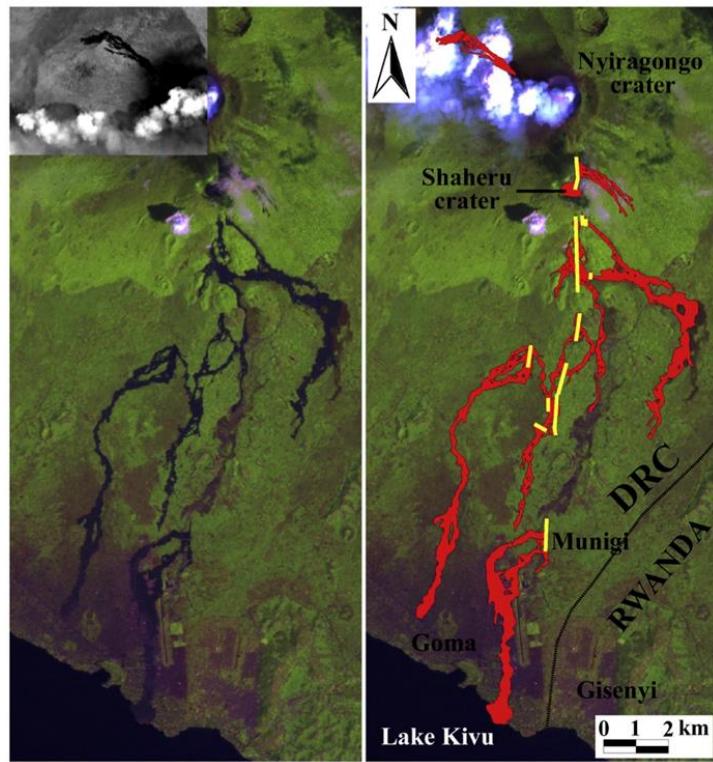
Figure 4. A gauche : Image landsat ETM 7, obtenue en 2003 et qui montre en couleurs sombres les coulées de lave de l'éruption du Nyiragongo de 2002. A droite : Cartographie des coulées de lave (couleur rouge) et des fissures éruptives (couleur jaune) de l'éruption du 17 Janvier 2002. Source : Favalli et al., (2006).

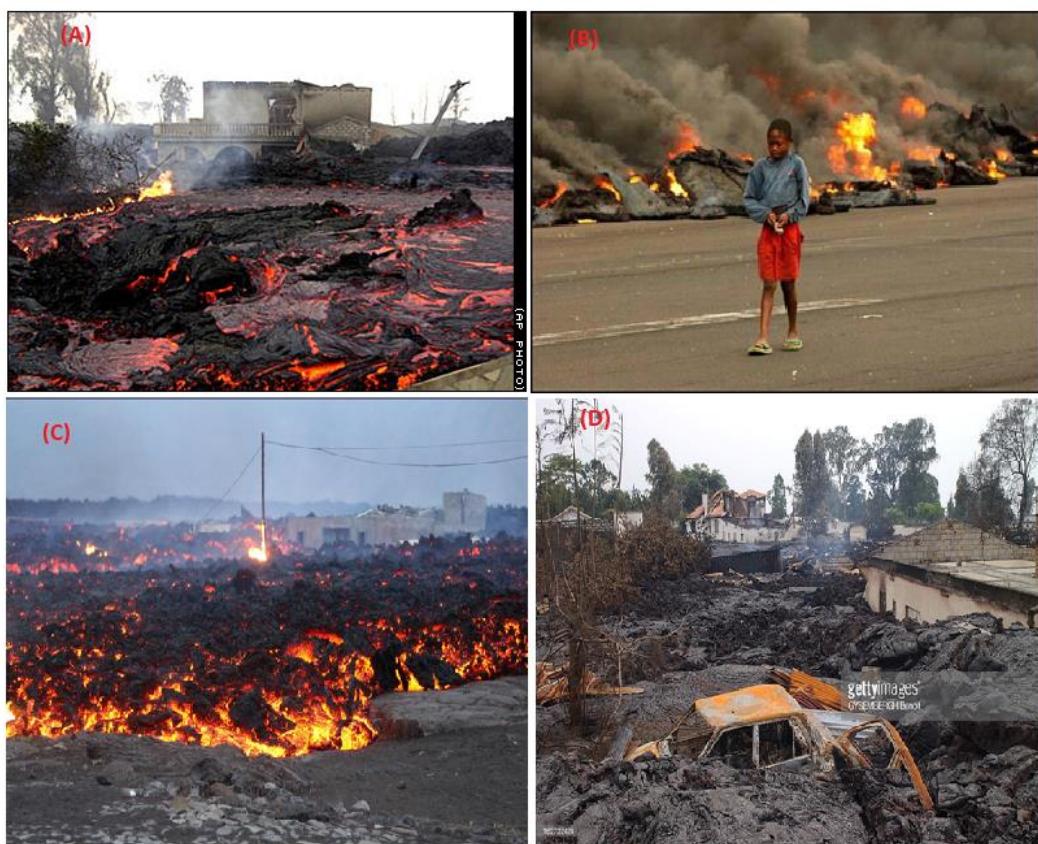
Figure 5. Les dégâts laissés par l'éruption de Janvier 2002. (A) et (B) source : IRIS, (2002) les coulées de lave détruisent tous les bâtiments et les routes les coupant généralement en deux et stoppent le transport. (C) source : Merry Rocks, (2015). Les coulées de lave attaquent les lignes électriques. Ce qui peut provoquer des catastrophes multiples. (D) source : Licentie Trefwoorden, Janvier (2002): même les voitures sont ensevelies par les coulées de lave

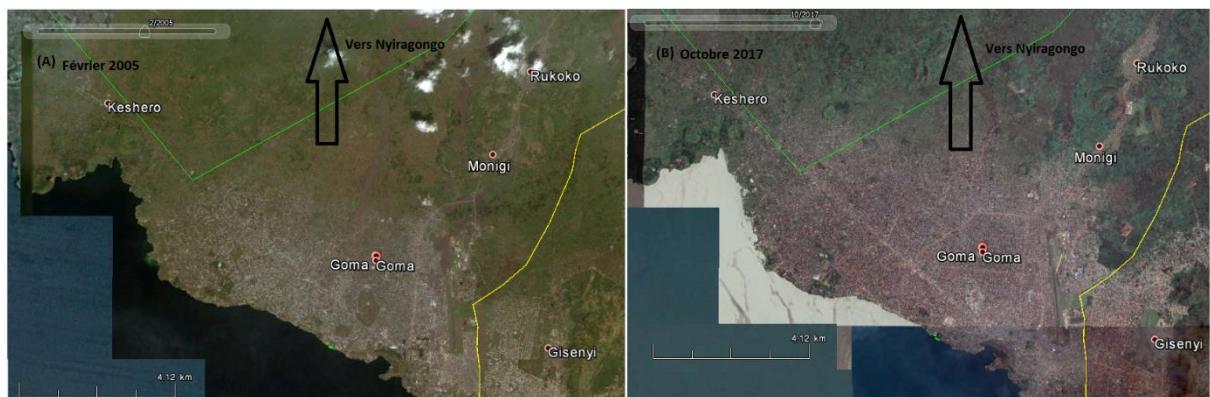
Figure 6. Image Google earth montrant l'expansion de la ville. (A) ville de Goma en 2005 : le nombre de bâtiments est encore faible. (B) Ville de Goma en 2017 : le nombre des bâtiments a sensiblement augmenté et la direction des nouveaux quartiers est vers le Nord, donc vers le volcan Nyiragongo.

On voit également sur les images google earth de la figure 6 décrite dans la section « brève historique de la ville de Goma », que l'accroissement démographique a été significatif après l'éruption de 2002. Non seulement le nombre des bâtiments dans la ville a sensiblement augmenté en avançant vers Nord de la ville c'est-à-dire vers le Volcan, mais aussi plusieurs d'entre eux ont été renforcés des valeurs économiques importantes. Pourtant dans notre secteur d'étude (qui était décimé par les coulées de 2002), nulle espace géographique n'a été protégé par le gouvernement, interdisant la construction des bâtiments ou des structures de valeurs. L'accroissement est donc rapide, de grande ampleur et non contrôlé à tel point que s'il y aurait une éruption en 2018, les pertes économiques seraient extrêmement lourdes par rapport à celles qui étaient enregistrées en 2002, bien que ces dernières restent inconnue jusqu'à ce jour.

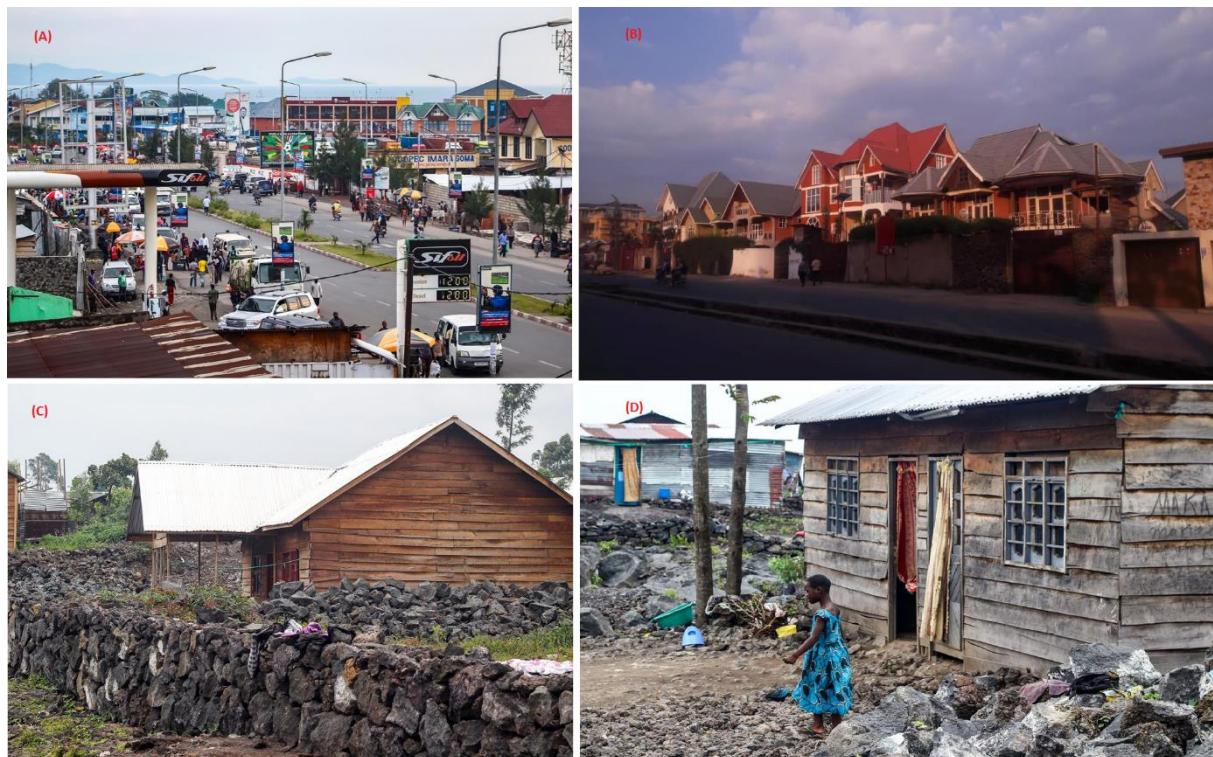
Figure 7. La vie normale à Goma a repris quelques années après l'éruption. (A) les structures de base comme les routes, les lignes électriques et les stations d'essences ont été réhabilitées, (B) Des jolis bâtiments furent érigé dans le Centre-ville et dans les quartiers les plus riches de la ville (C) et (D) Bâtiments en planches ont été érigés sur les anciennes coulées. Ils seront susceptibles de bruler encore à la prochaine éruption, mais les propriétaires ne peuvent rien y faire suite à leur manque des ressources.

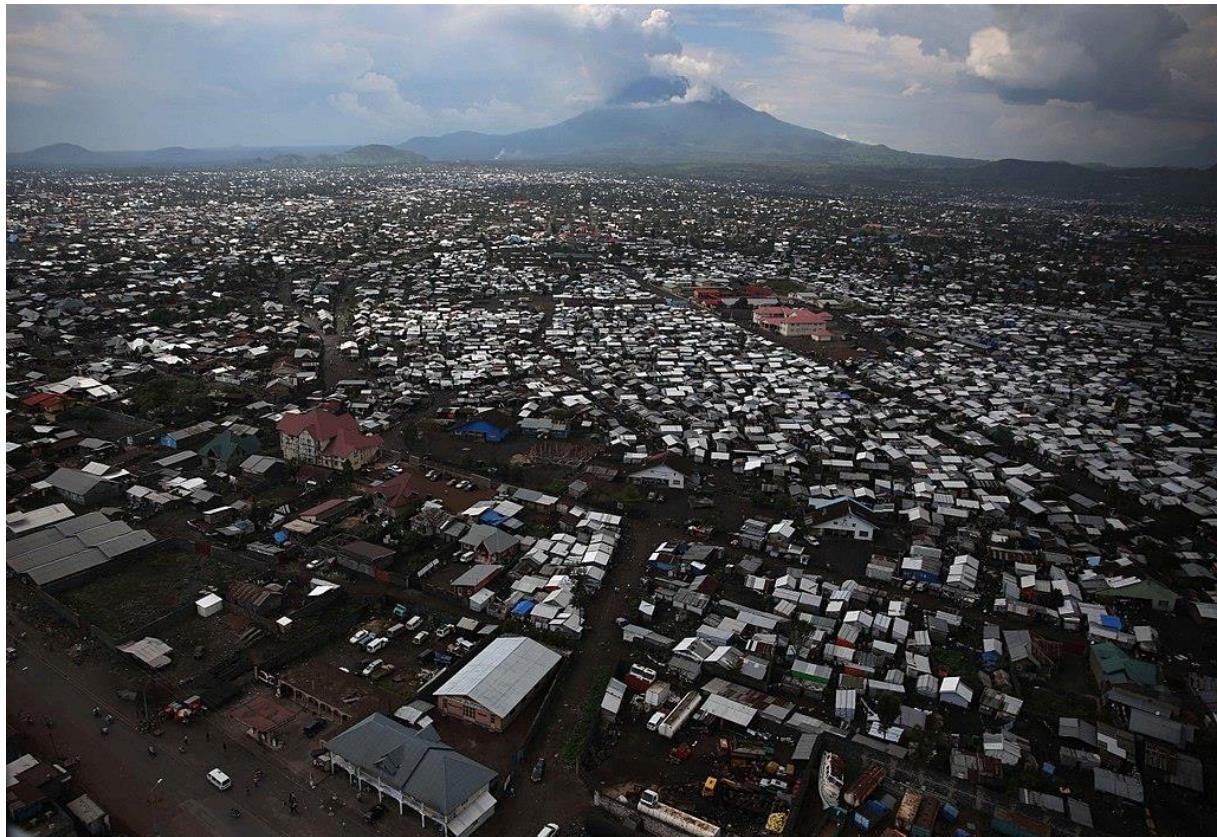
Figure 8. La ville de Goma sur le flanc sud du Nyiragongo. Une croissance démographique sensible avec des bâtiments serrés et visiblement moins résistant à des coulées de lave. Source Monusco, 2015

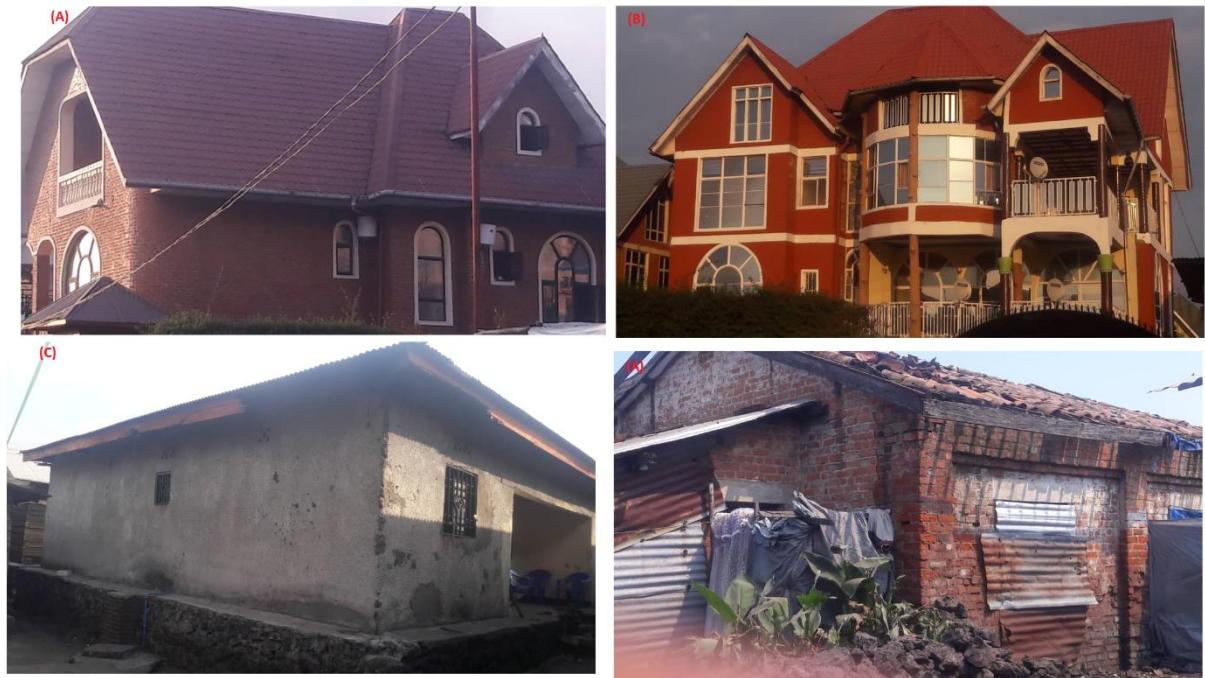
Figure 9. Première catégorie de bâtiments observés sur terrain suivant le coût de construction : bâtiments en Briques ou bloc-ciments avec ou sans colonne de béton armé. (A) Bâtiment en briques avec colonnes de béton armé, confort et ornement, avec ou sans en étage. Il constitue la catégorie dont le coût de construction est assez élevé, (B) Bâtiment en bloc ciment avec colonne de béton armé, enduits des fines couches d'ordre centimétrique de sable fin pour l'isolation et d'une autre fine couche d'ordre millimétrique de peinture pour l'ornement, avec ou sans en étages. Son coût de construction est presque le même que celui de (A) si on se base sur leurs tailles et leurs dimensions. (C) Bâtiment en Bloc-ciment sans colonne de béton. Ils peuvent ou ne pas être enduits des couches de sable ou de peinture, leur confort est faible. Généralement ces genres de bâtiment n'ont pas d'étage, peut-être que les propriétaires ont peur que suite au manque de soutien par des colonnes de béton armés, ces bâtiments puissent s'effondrer sur eux-mêmes en cas d'un séisme de faible magnitude par exemple. (D) Les anciens bâtiments en briques. Ils sont des colonnes de béton armé et le confort est devenu faible suite à leur âge. Ils sont plus observés que dans le Quartier Murara qui était occupé par les colons belges.

Du point de vue « coûts de construction », ces cinq classes de bâtiments peuvent être subdivisés en 2 sous classes : (1) celle des bâtiments en briques et blocs ciments (Voir figure 15), dont les coûts sont énormément élevés et (2) celle des bâtiments en planches de bois, en tôles galvanisés et en bâche (Voir figure 16), dont le coût de bâtir sont faibles.

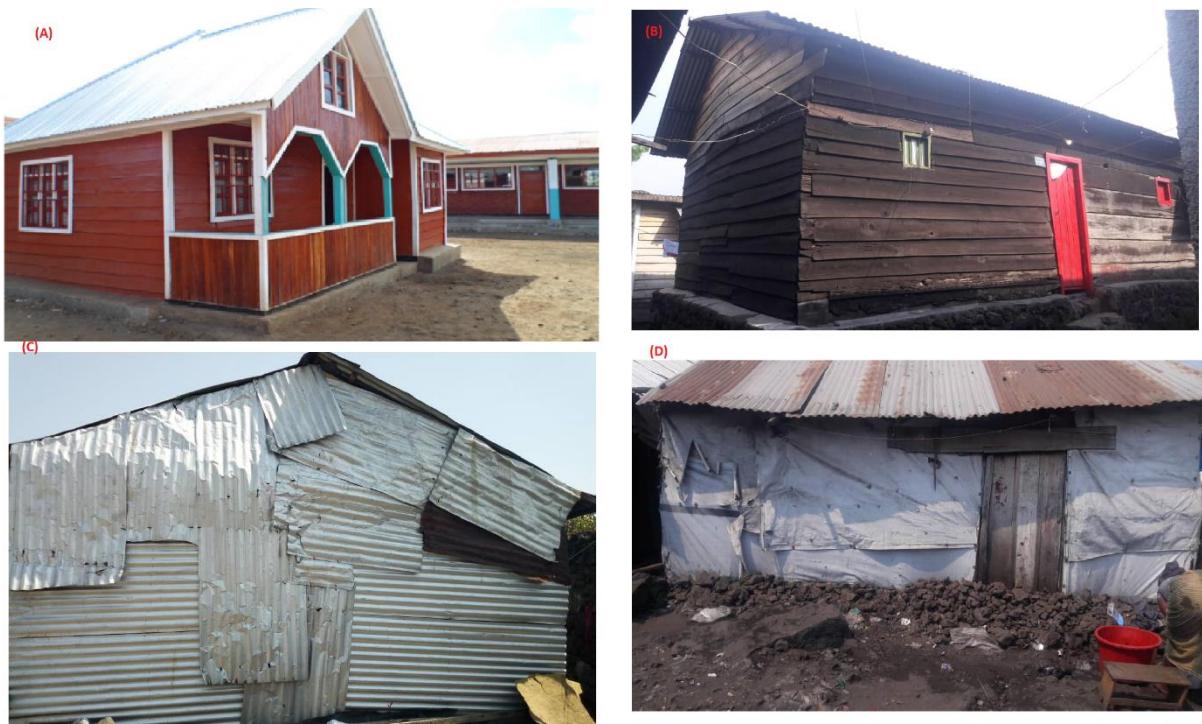
Figure 10. Deuxième catégorie des bâtiments observés sur terrain suivant le coût de construction : bâtiments en planches de bois (A) et (B), en tôles galvanisées (C) et en en Bâche (D).

- **Les bâtiments en Bâches** : Ces bâtiments sont les bâtiments les plus vulnérables, les moins chers de tous les bâtiments des deux quartiers étudiés et même de toute la ville de Goma. Ils sont généralement conçus comme des abris provisoires quand certaines populations quittent les milieux ruraux à cause de la guerre pour venir s'installer en ville, cependant pour des populations très pauvres, ces abris restent leurs demeures.

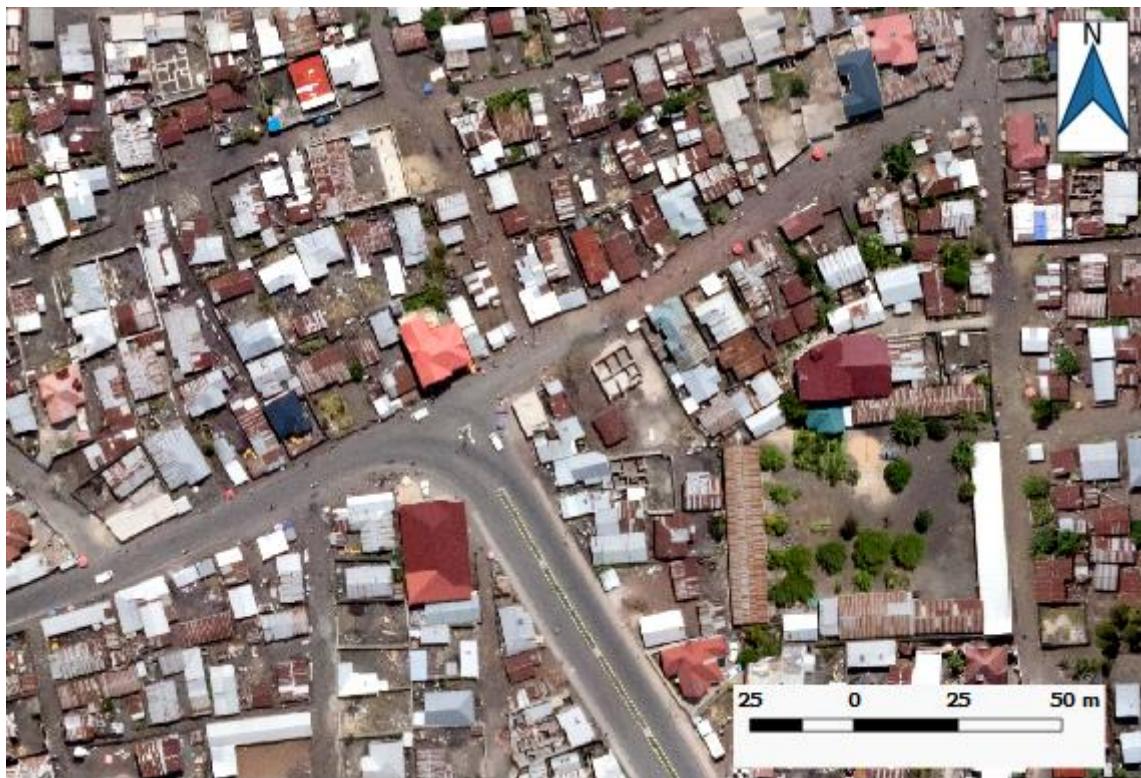
Figure 11. Extrait de l'orthophoto de la ville de Goma prise par photographie aérienne à plus haute résolution en Juillet 2017. Source : MRAC, 2017.

Cette image a une résolution de 17 cm, et reprend toute la ville de Goma. Elle permet de repérer de nombreux détails. Cependant nous n’avons pas utilisé toute l’image de la ville ; nous n’avons utilisé que la partie reprenant les quartiers Virunga et Murara qui correspondent à notre zone d’intérêt.

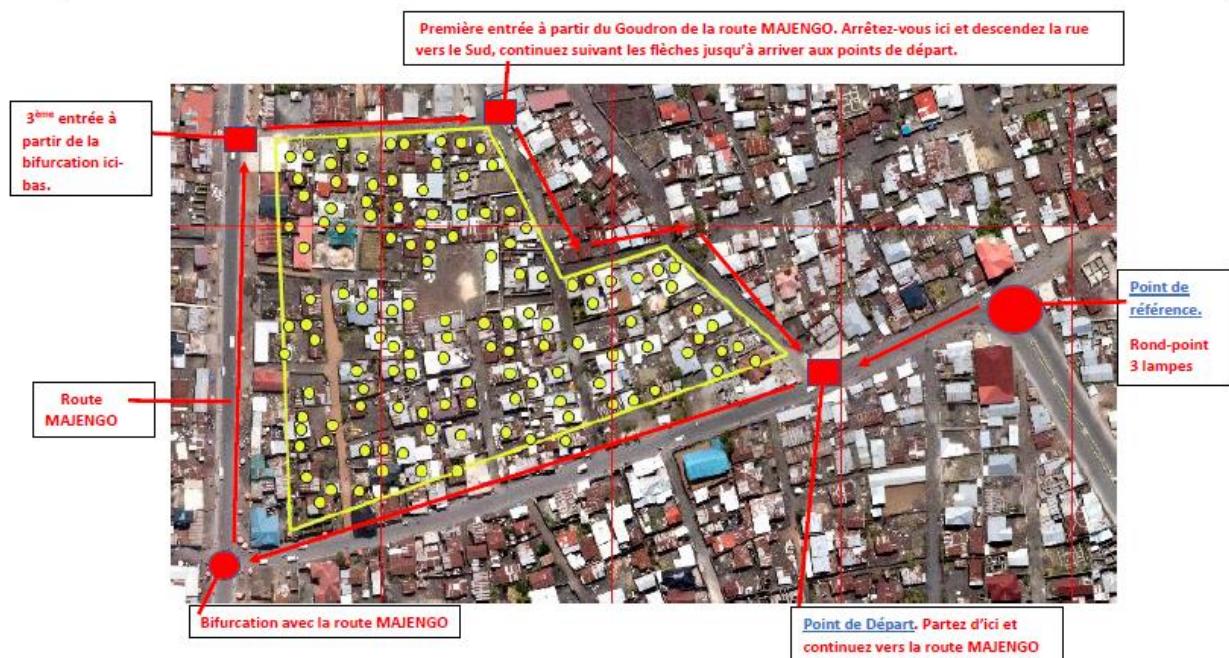
Figure 12. Exemple d'un guide de terrain élaboré pour l'échantillonnage de l'ilot N°4. Les points de référence, les points de départ et les flèches sont les éléments nécessaires qui ont aidé nos enquêteurs à bien enquêter la réalité sur terrain, malgré notre absence.

Ilot Echantillon N° 4 : Au total : 125 bâtiments. N'investiguez pas les bâtiments le long de la route Goudronnée. Chaque point Jaune représente un bâtiment et le polygone Jaune représente les limites de la zone à investiguer. Sur chaque image, commencez toujours par chercher le point de référence, puis le point de départ. Commencez votre repérage à partir du point de départ. Suivez bien les flèches pour une bonne orientation.

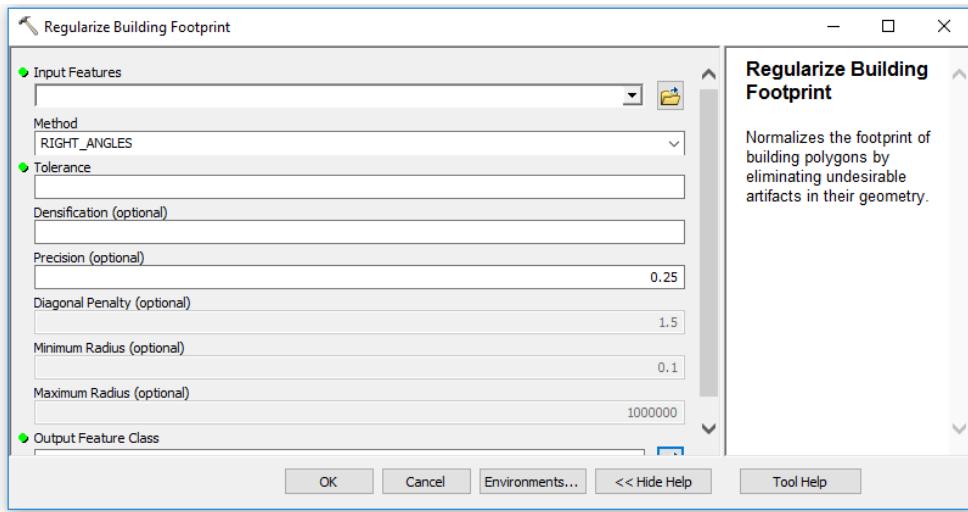
Figure 13. Exécution de l’outil de Géo-traitement de l’orthophoto pour le raffinement de la classification.

1. Sélectionner et supprimer tous les polygones inférieurs à l'unité de cartographie minimale, dans ce cas, les polygones dont la surface est inférieure à 20m². Il est possible d'utiliser d'autres mesures pour permettre l'enlèvement de polygones qui ne sont pas des bâtiments,
2. À l'aide de l'option « Régulariser l'empreinte du bâtiment » dans Arcmap, les empreintes des bâtiments sont normalisées et les artefacts inutiles sont supprimés. La méthode "Angles droits" est utilisée parce que la construction des astuces pour bâtis dans la ville de Goma est principalement définie par des angles droits.

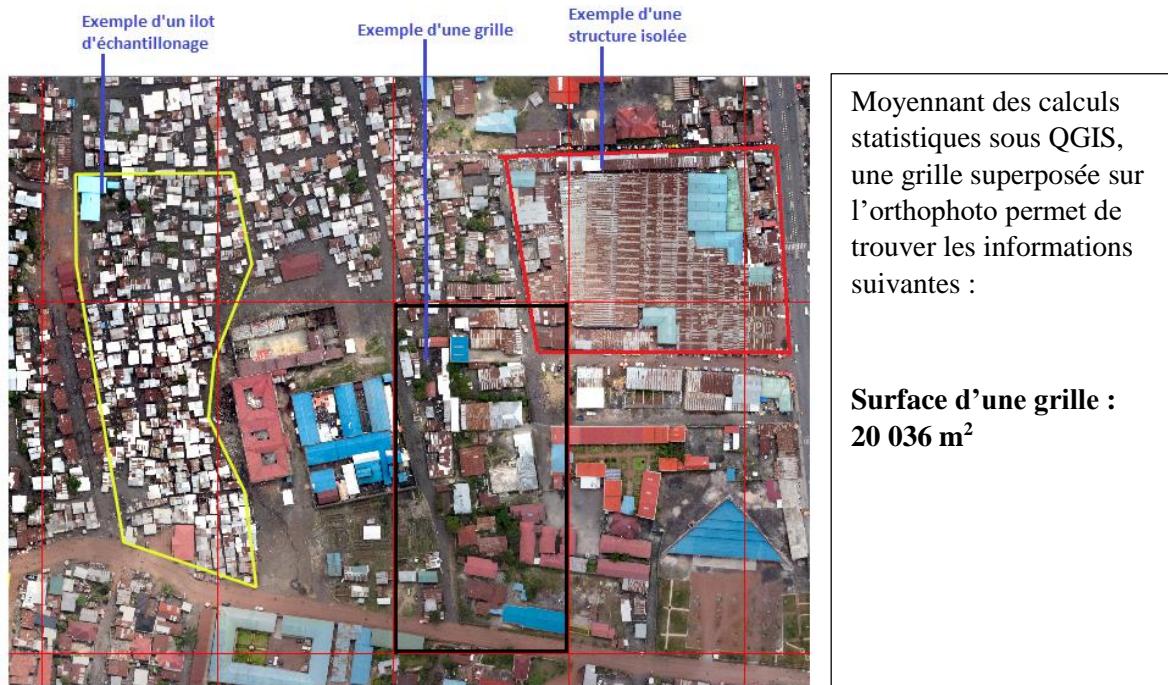
Figure 15. Exemples des éléments utilisés pour déterminer la taille de l'échantillon sur l'Orthophoto.

Pour obtenir le nombre total estimé des bâtiments se trouvant dans les deux quartiers de notre étude, afin que nous puissions trouver la possibilité de généraliser nos résultats, nous avons utilisé des calculs empiriques, en subdivisant notre zone d'étude en une maille rectangulaire des différentes grilles égales (Kakai et al., 2016). Nous avons calculé les surfaces bâties sur l'image classifiée en QGIS. Partant des résultats des surfaces obtenues et de la moyenne du nombre de bâtiments échantillonnés par îlot, nous avons calculé le nombre total de nos bâtiments se trouvant à l'intérieur des avenues, puis le nombre total de tous les bâtiments se trouvant dans notre secteur d'étude.

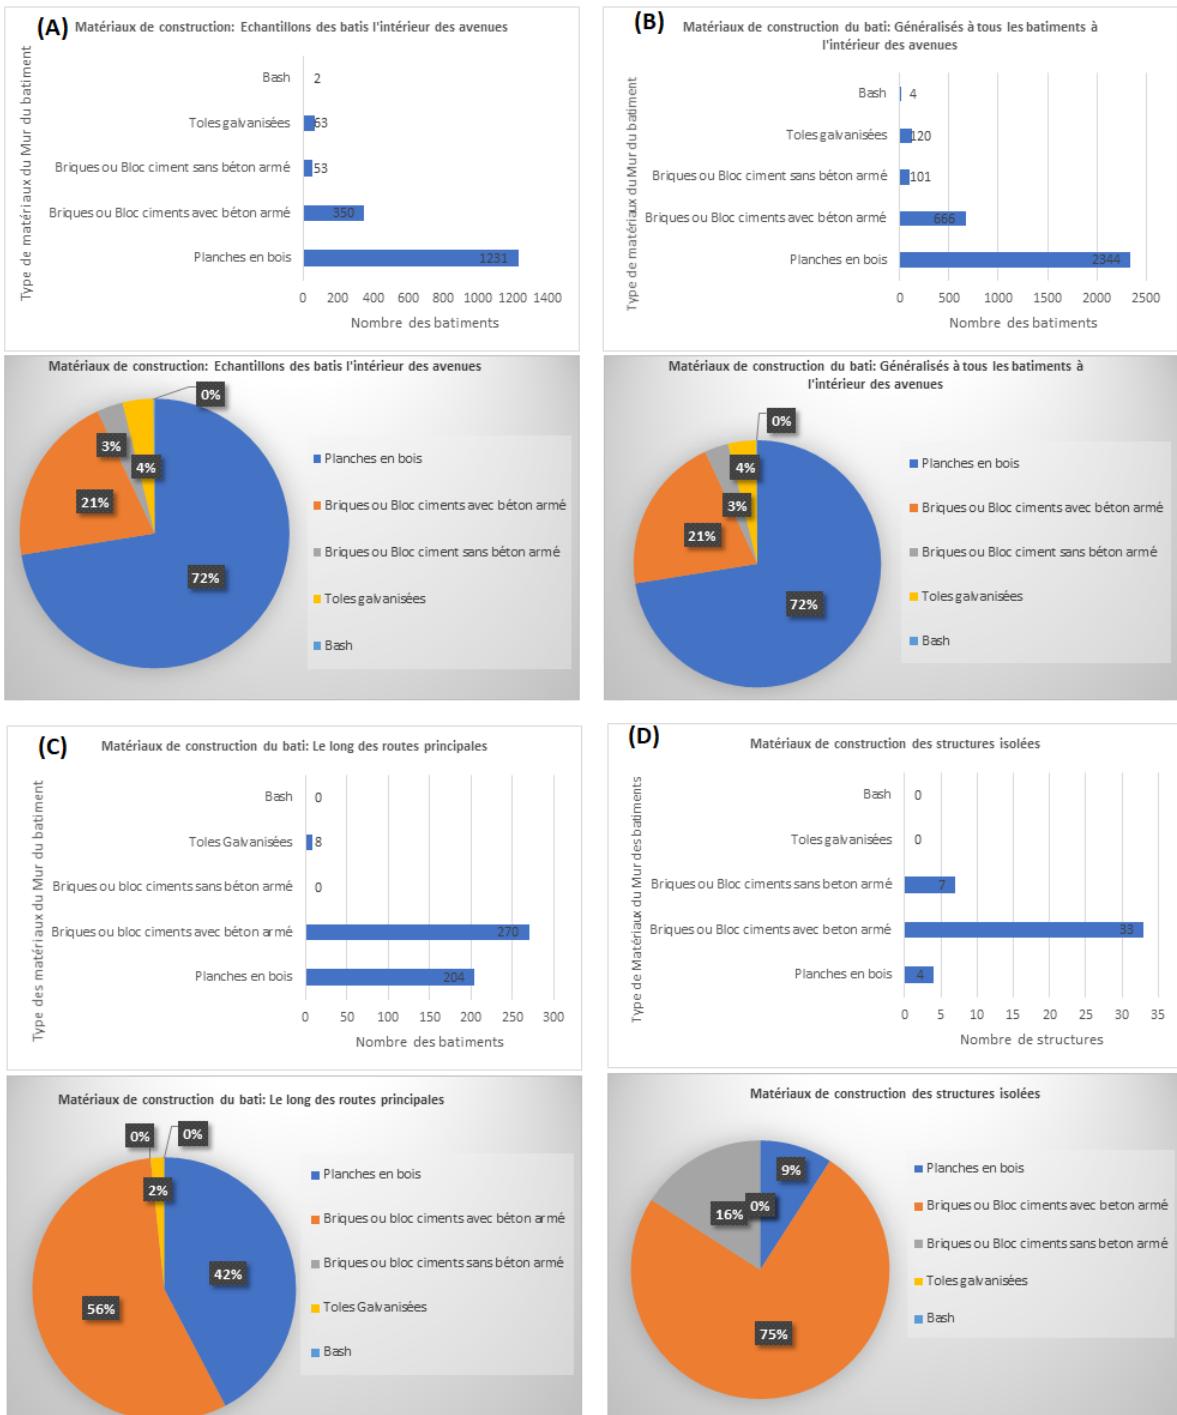
Figure 17. Comptage des bâtiments suivant leurs matériaux de construction.

Sur les presque 1700 bâtiments échantillonnés sur terrain à l'intérieur des avenues, 1230 sont des bâtiments en planches de bois. Les résultats généralisés à l'intérieur des avenues font état de 2344 bâtis en planches de bois soit 71 % des bâtiments, sur un total estimé de 3235 bâtiments. Le nombre de bâtiments en briques ou bloc-ciment avec colonnes de béton armé est de 666, celui de ceux en tôles galvanisées est de 120 soit le 4 % du total, puis celui de bâtiments en briques ou bloc-ciment sans colonnes de béton armé qui est de 101, soit 3 % du total et enfin celui des bâtiments en Bâche qui est de 4 (Voir figure 16 (A) et (B))

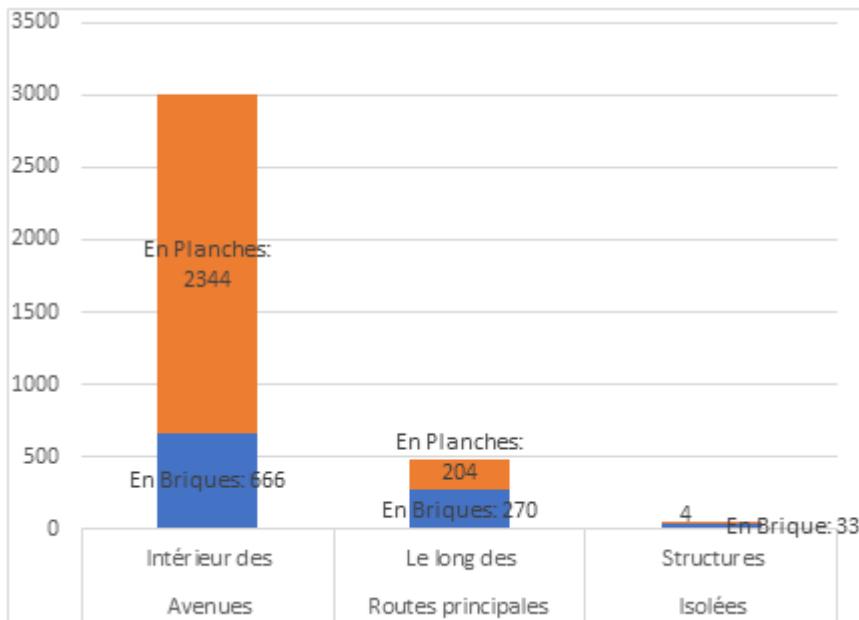
Figure 19. Histogramme de Répartition des bâtiments dans le secteur d'étude suivant les trois zones d'investigations choisies.

Ces observations montrent que les bâtiments les plus majoritaires qui constituent plus de 70 % dans notre zone d'étude sont des bâtiments en planches de bois.

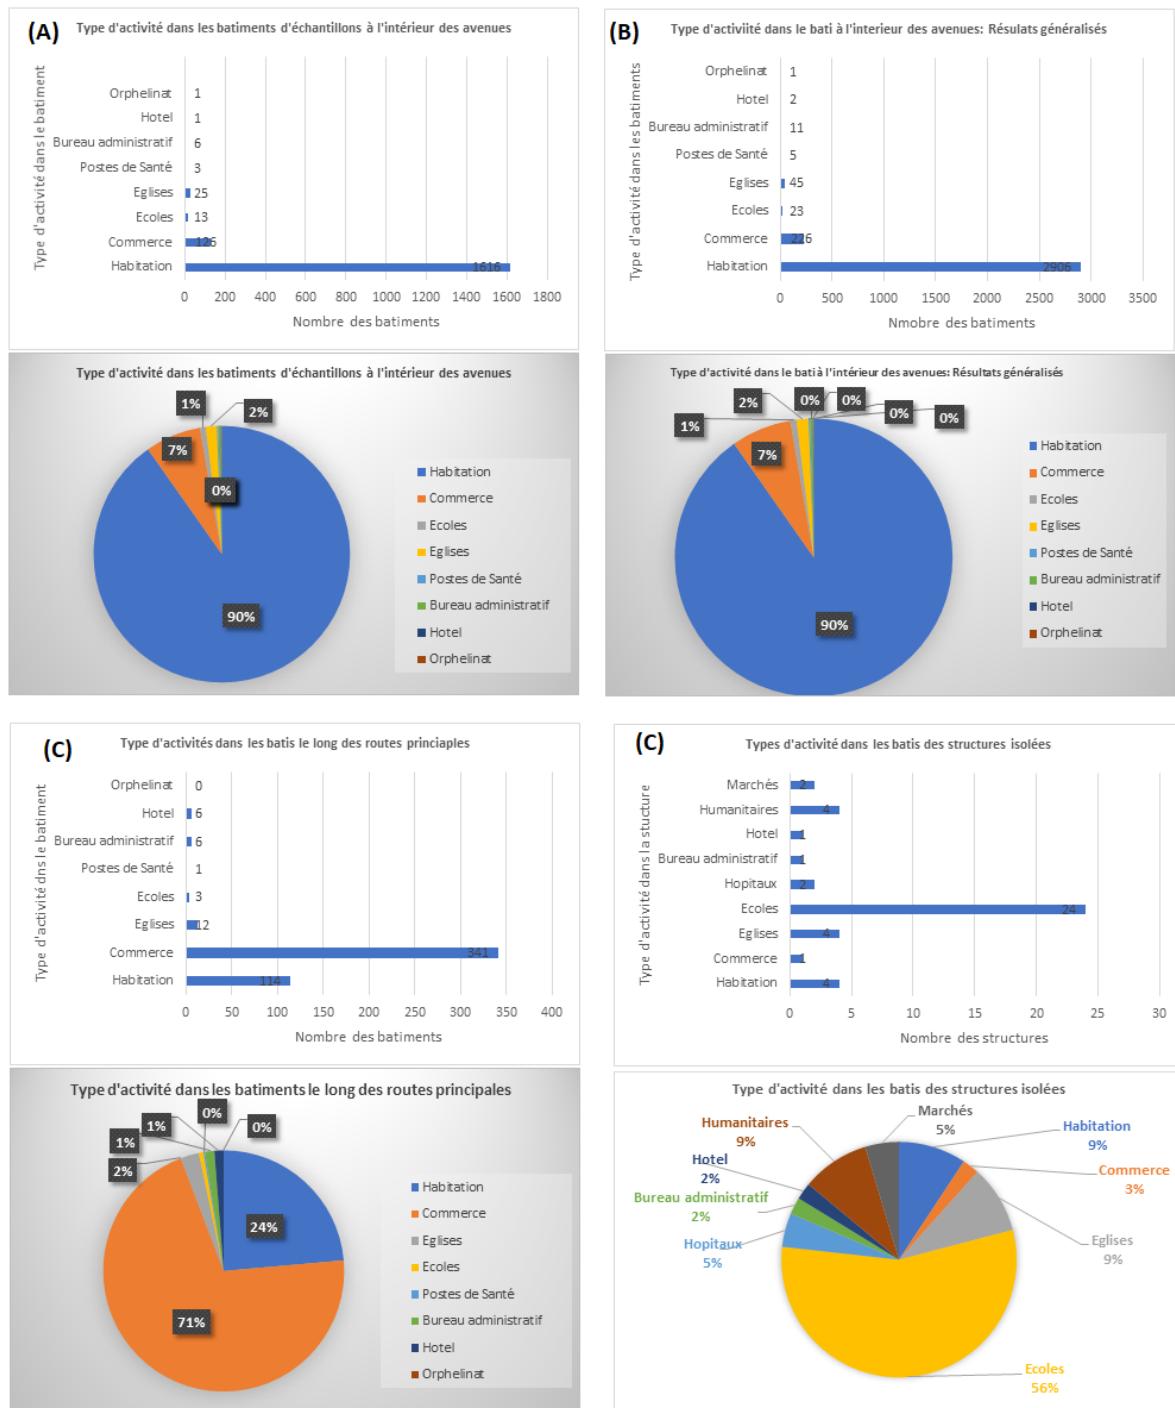
Figure 20. Comptage des bâtiments suivant les types d'activités y exercée.

A l'intérieur des avenues, 226 bâtiments soit 7 % seulement abritent une activité commerciale. Les activités commerciales à l'intérieur des avenues restent rudimentaires à Goma, ce sont des petites boutiques de secours familial dont le chiffre d'affaire peut rarement atteindre 1000 USD. Les églises constituent une activité importante aussi dans la ville de Goma. Au total, 45 églises, soit 2 % du total des bâtiments ont été répertorié dans les deux quartiers seulement, et puis ce sont des églises qui abritent des bâtiments dont la dimension est confondue avec celle des bâtiments d'habitation. Ce sont généralement des églises protestantes communément appelées « Eglises de Réveil ». Ce sont des petites églises abritant souvent des bâtiments en planches de bois de faibles dimensions et qui ne se démarquent pas des autres sur l'orthophoto.

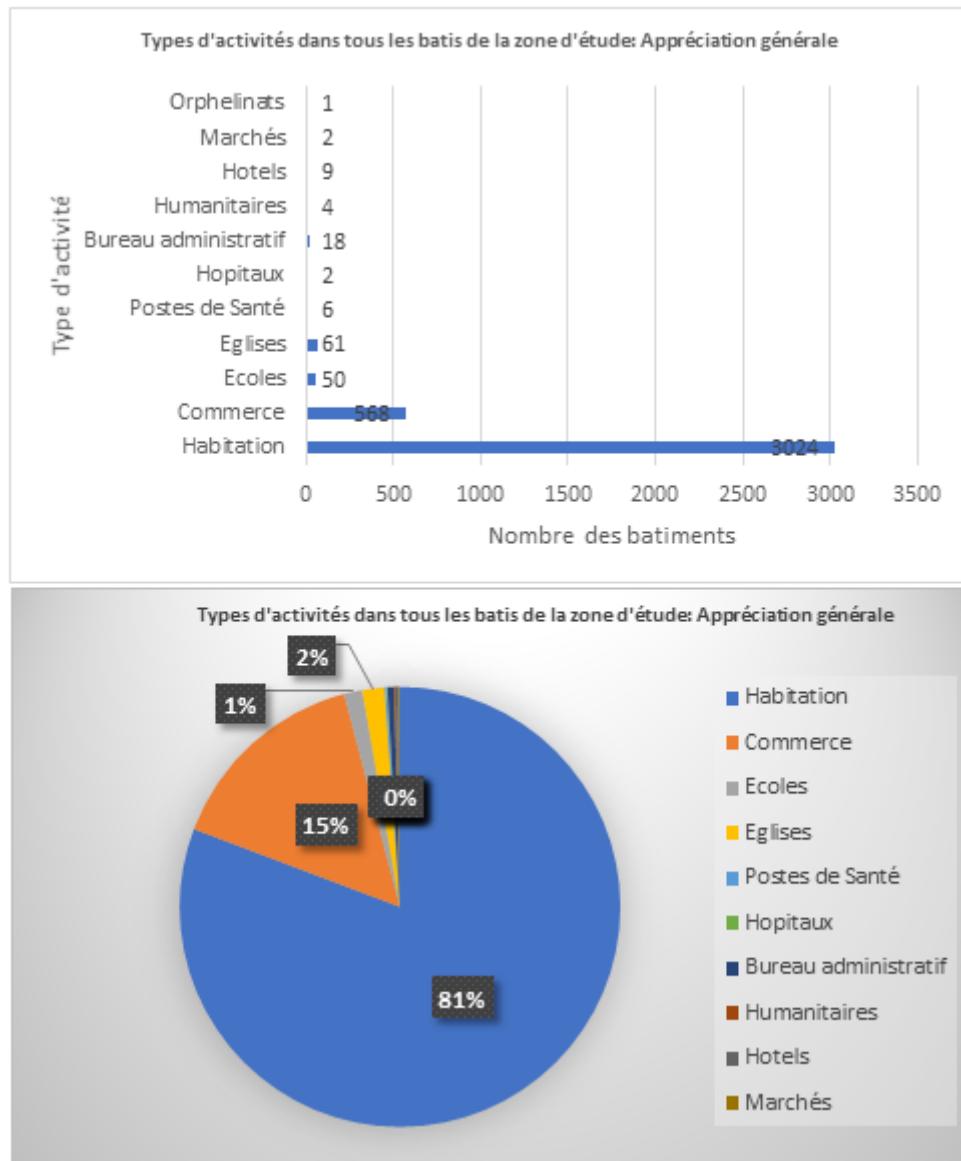
Figure 21. Comptage des bâtiments suivant les types d'activités qui y logent, appréciation générale sur toute la zone d'étude.

Au niveau des structures isolées, les écoles atteignent aussi un record avec le 76 % du total de ces structures, puis en suite, les églises avec 9 %.

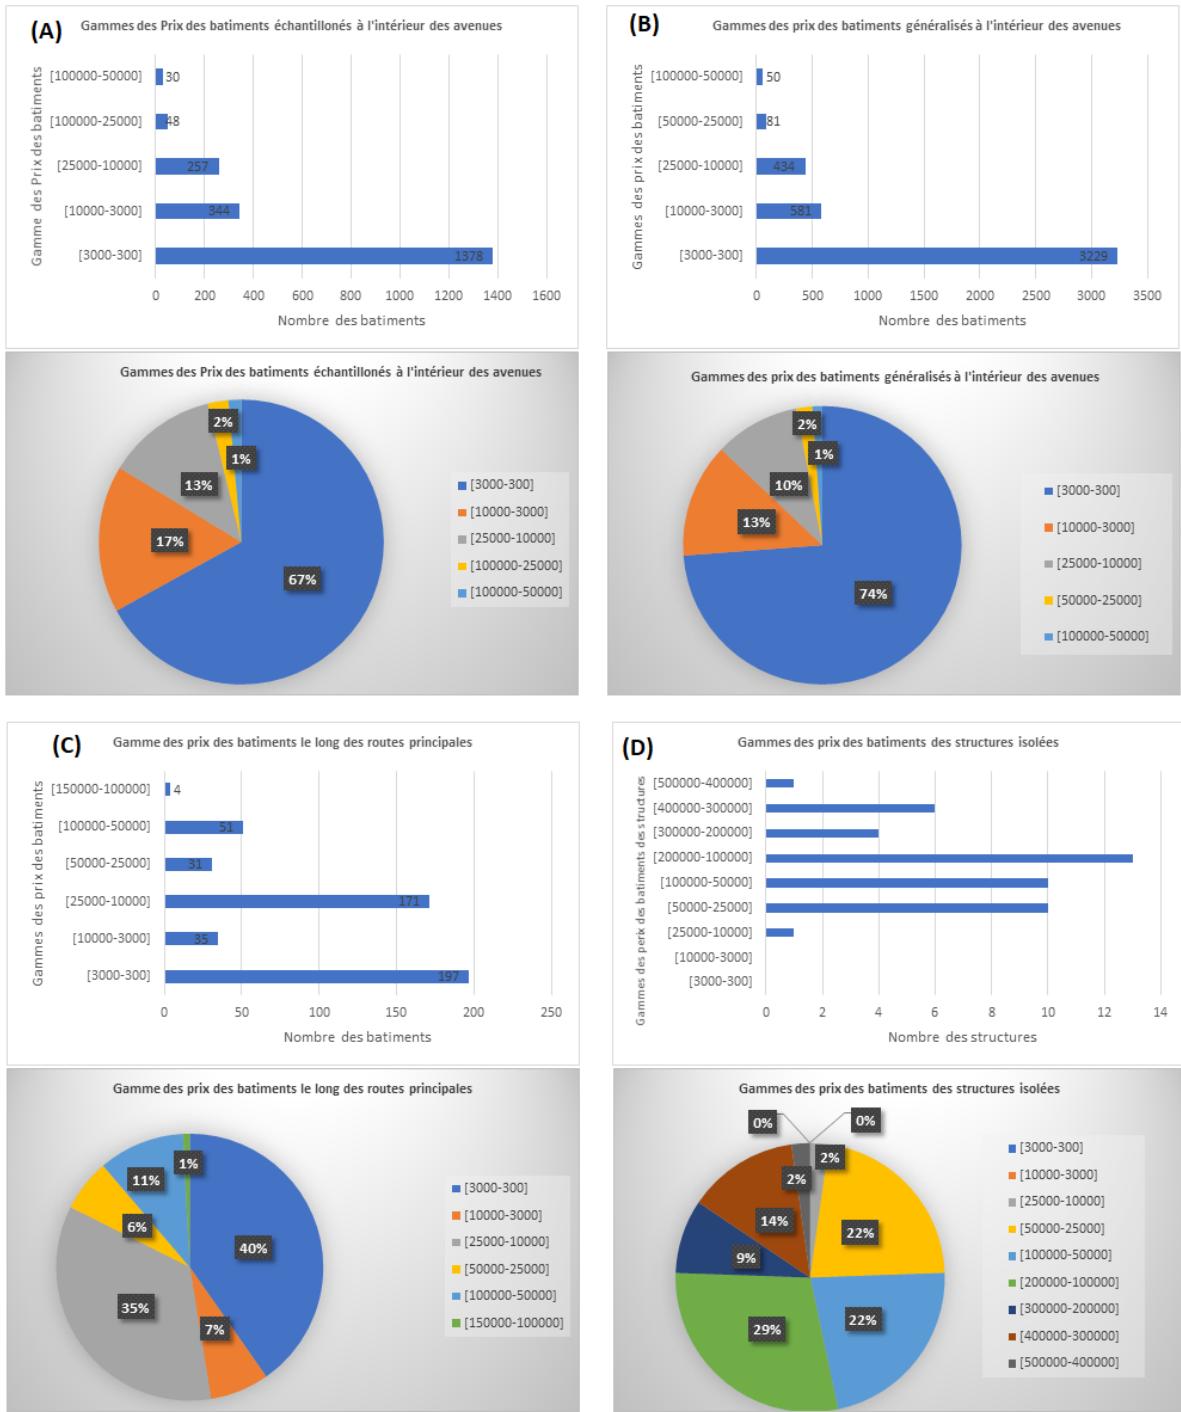
Figure 22. Comptage des bâtiments suivant les prix des bâtiments.

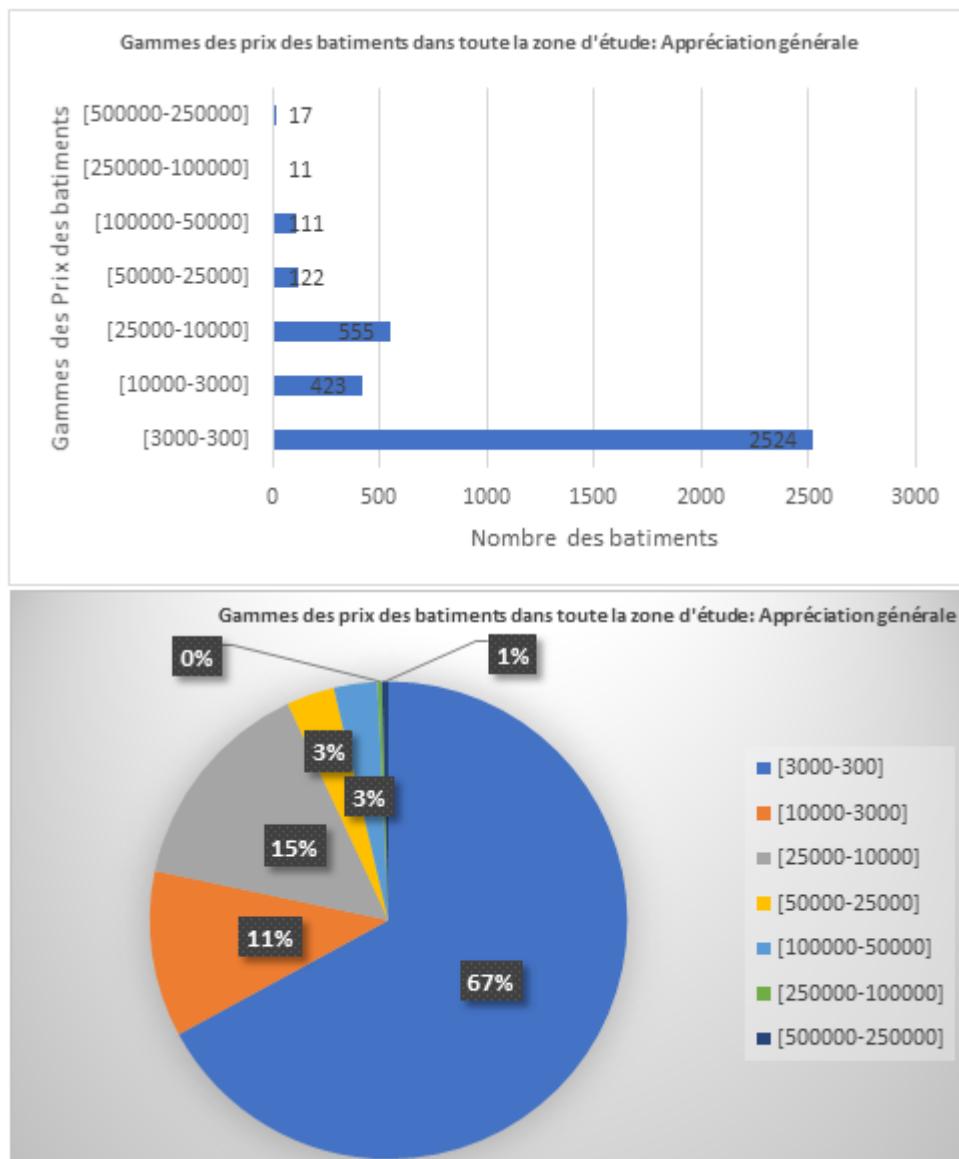
Figure 23. Comptage des bâtiments suivant les prix des bâtiments, appréciation générale sur toute la zone d'étude.

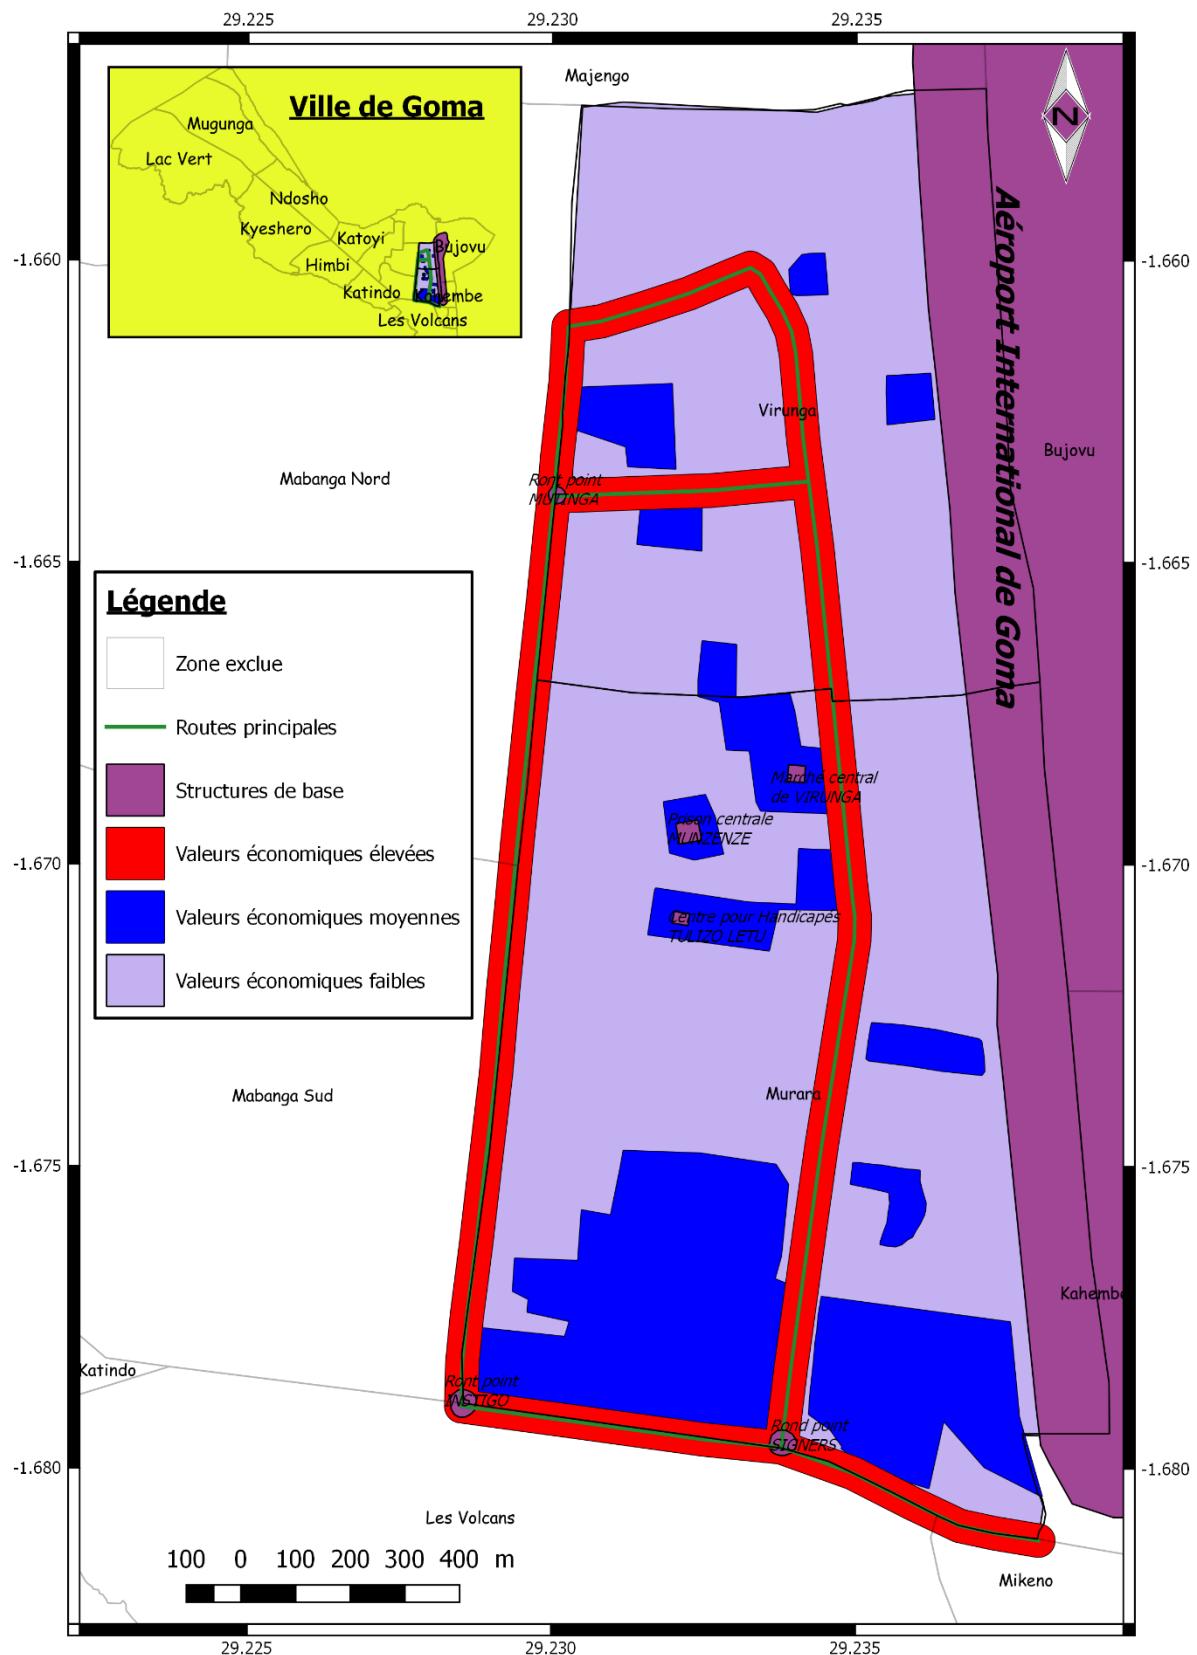
Figure 24. Représentation spatiale des valeurs économiques des bâtis observés dans les quartiers Virunga et Murara. Le petit encart dans le coin Nord-Ouest représente la ville de Goma où se situent les deux quartiers étudiés.

- Les valeurs moyennes du bâti se situent au sein des structures isolées qui constituent les grandes écoles de deux quartiers, les hôpitaux, les grandes églises, Ces structures isolées affichent des valeurs économiques significatives non seulement à cause des prix de leurs bâtiments mais aussi parce qu'elles vont faire entrer des revenus significatifs.

Ces observations sont représentées spatialement sur la carte de la Figure 24.
