**Estimation de la valeur économique du bâti de la ville de Goma face
aux coulées de lave du Volcan Nyiragongo telles que survenues en
2002 : les cas des quartiers Murara et Virunga**

Mémoire présenté par BIRIMWIRAGI NAMOGO Didier

**En vue de l'obtention du diplôme de Master de Spécialisation en Gestion des
Risques et des Catastrophes**

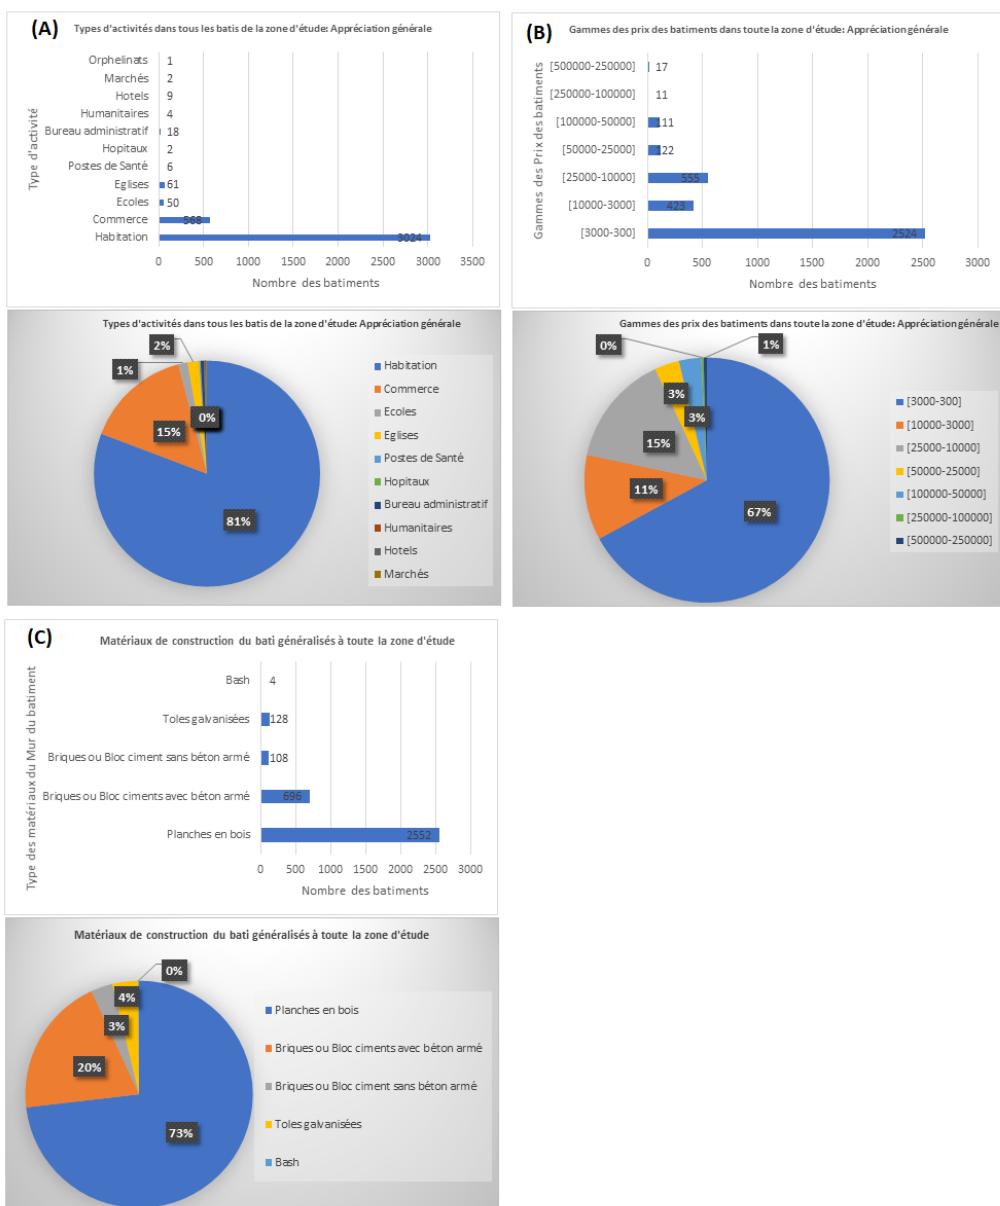
Figure 25. Histogrammes et rosaces d'appréciation globale des trois paramètres observés dans l'évaluation de la valeur du bâti dans les quartiers Virunga et Murara.

En ce qui concerne l'emplacement des bâtiments comme paramètre définissant leurs valeurs économiques, il est vrai que tous les bâtis à valeur économique élevée sont érigés le long des routes principales, et les bâtis à valeur économique très faibles sont érigés à l'intérieur des avenues. Cette situation illustre également un certain manque du plan d'aménagement du territoire, car cette organisation découle des activités commerciales. La population est consciente du fait que l'occupation commerciale le long des routes principales est rentable et ce système se poursuit : l'accessibilité et la visibilité ont toujours été deux parties essentielles d'un commerce rentable. Cependant de telles constructions ne tiennent pas compte de certains problèmes ou aléas surtout ceux qui sont récurrents dans cette ville telle que la guerre (risque des pillages rapides le long des bâtiments facilement localisables par les pillards), et d'autres facteurs comme les accidents le long des routes.

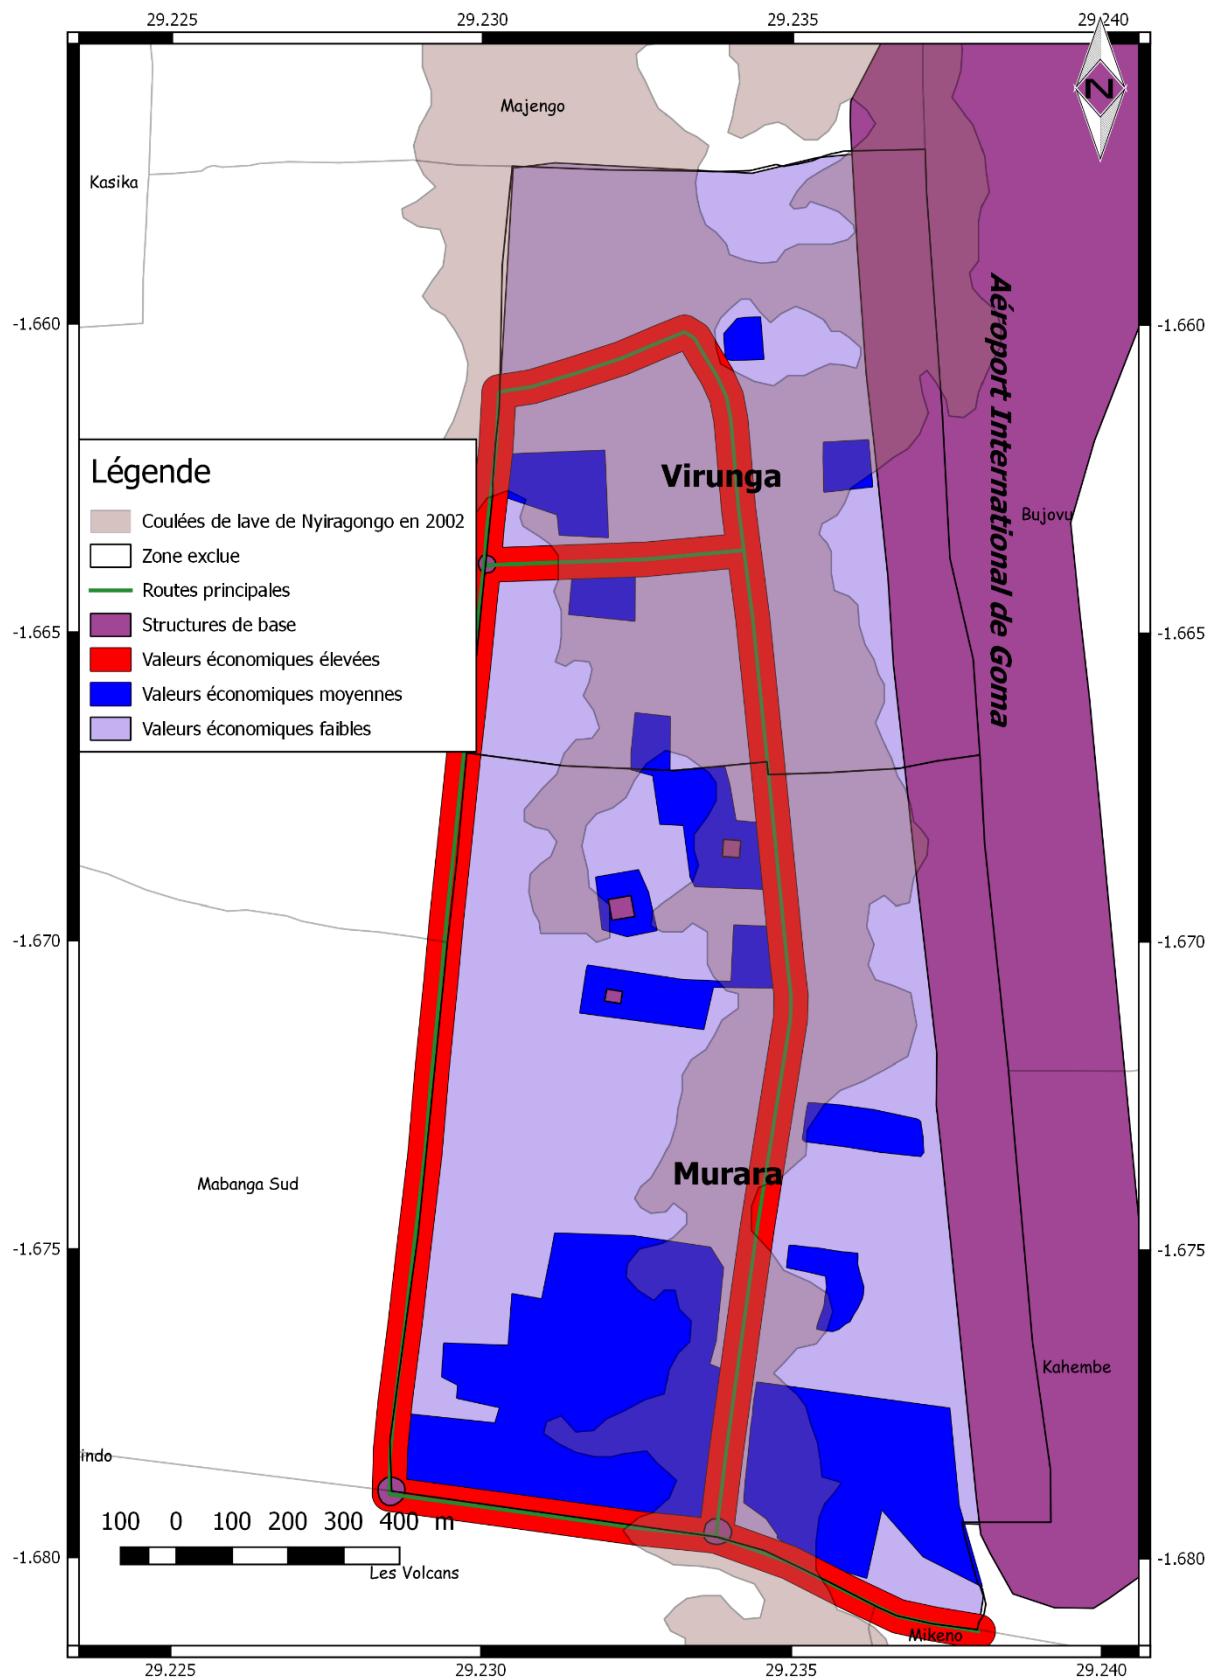
Figure 26. Carte des coulées de lave superposées aux valeurs économiques observées dans la zone d'étude.

La coulée de lave qui avait détruit le centre-ville était sortie par la fissure éruptive de Munigi (Favalli et al., 2006). Une vue panoramique de l'invasion de cette coulée dans les quartiers étudiés montre que la lave aurait probablement passé sur des bâtiments de valeur importante en 2002, et surtout dans la zone où les bâtiments étaient en agglomération. Komorrowiski et al., (2004) parle d'ailleurs de plus ou moins 13 % de la zone géographique de la ville détruite et plus ou moins 85 % de son économie. Il est donc sans doute que l'activité commerciale concentrée le long des routes principales dans cette partie de Goma ait été aussi importante dans la même partie avant l'éruption de Janvier 2002.

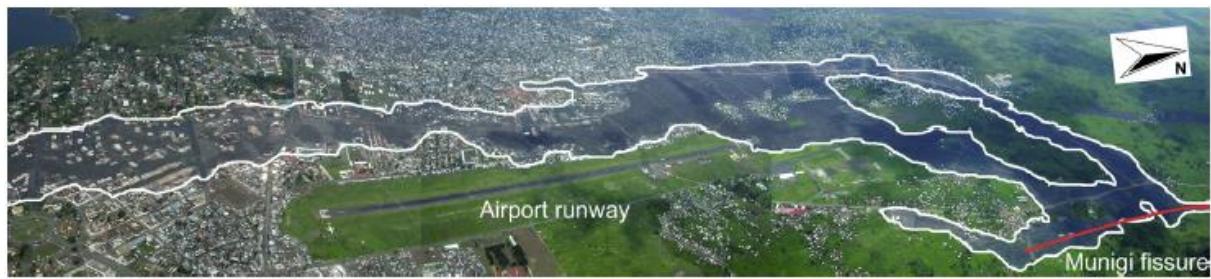
Figure 27. Vue panoramique de la coulée Est de l'éruption de 2002, dans la ville de Goma. Source : Favalli et al., (2006)

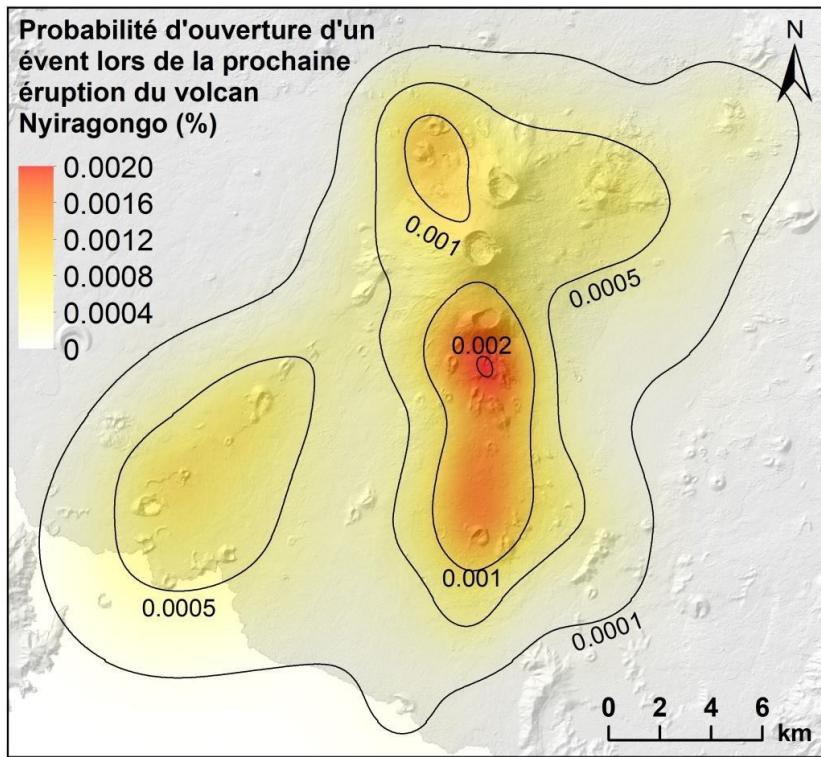
Figure 28. Carte de susceptibilité d'ouverture de points d'éruption dans les champs de lave du Nyiragongo et du Nyamulagira (Barette, 2017)

Dans le cadre du projet GeoRisCA (Geo-Risk in Central Africa) , une équipe de géographes et géologues de la Vrije Universiteit Brussel et du Musée Royal de l'Afrique centrale a travaillé à l'évaluation de l'aléa de coulées de lave par rapport au volcan Nyiragongo (Barette, 2017; Barette et al., 2015; Poppe et al., 2016 ; Smets et al., 2010a ; Smets et al., 2015; Smets et al., 2016a). Ainsi un nouvel outil de modélisation probabiliste de coulées de lave a été développé à partir de modèles probabilistes et déterministes existants (Mossoux et al., 2016b). Cet outil, dénommé Q-LavHA (QGIS Lava flow Hazard Assessment), permet de définir des contraintes à appliquer à la simulation de coulées de lave, telles que sa longueur maximum ou les caractéristiques de la lave. La carte de susceptibilité d'ouverture de points d'éruption indique une forte probabilité d'ouverture d'un événement sur le flanc sud du volcan de Nyiragongo, le long du système de fissure orienté Nord Sud.

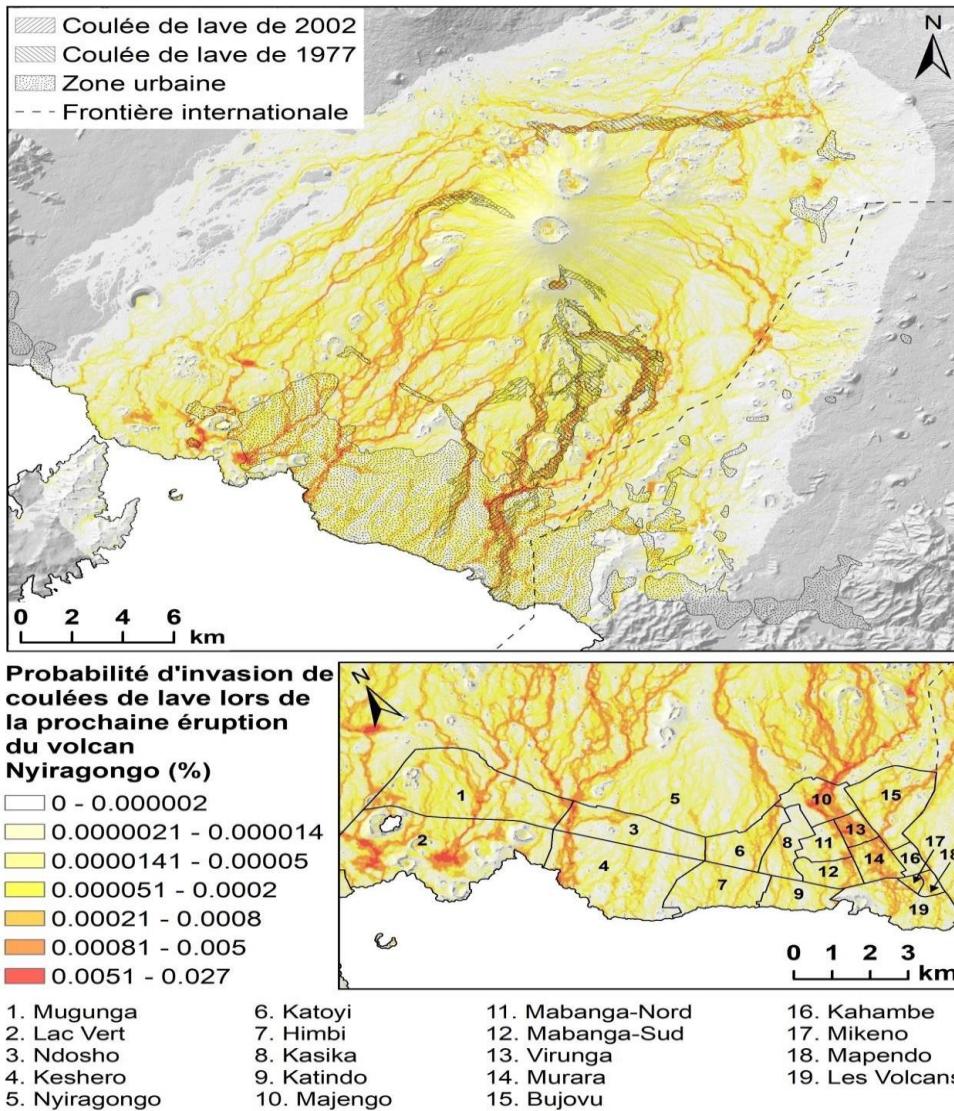
Figure 29. Carte de probabilité d'invasion des coulées de lave dans les champs de lave des volcans Nyiragongo et Nyamulagira (Barette, 2017)

Des probabilités élevées d'invasion de coulées de lave se retrouvent dans les environs du volcan Nyiragongo, et en particulier sur les flancs nord, sud et ouest du cône (Barrete, 2017). Les zones envahies par la lave lors de l'éruption de Nyiragongo en 1977 et en 2002 sont également caractérisées par une forte probabilité d'invasion de coulées de lave. Ce sont les villages localisés au nord de Goma, et la partie orientale de la ville (quartiers Majengo, Mabanga-Nord, Mabanga-Sud, Virunga, Murara et, dans une moindre mesure, les quartiers Bujovu et Les Volcans). La probabilité d'invasion de coulées de lave est également élevée dans d'autres zones de la ville : les quartiers Ndosh, Kyeshero, Mugunga et Lac Vert pourraient être fortement touchés par une prochaine éruption du Nyiragongo (Figure 29).

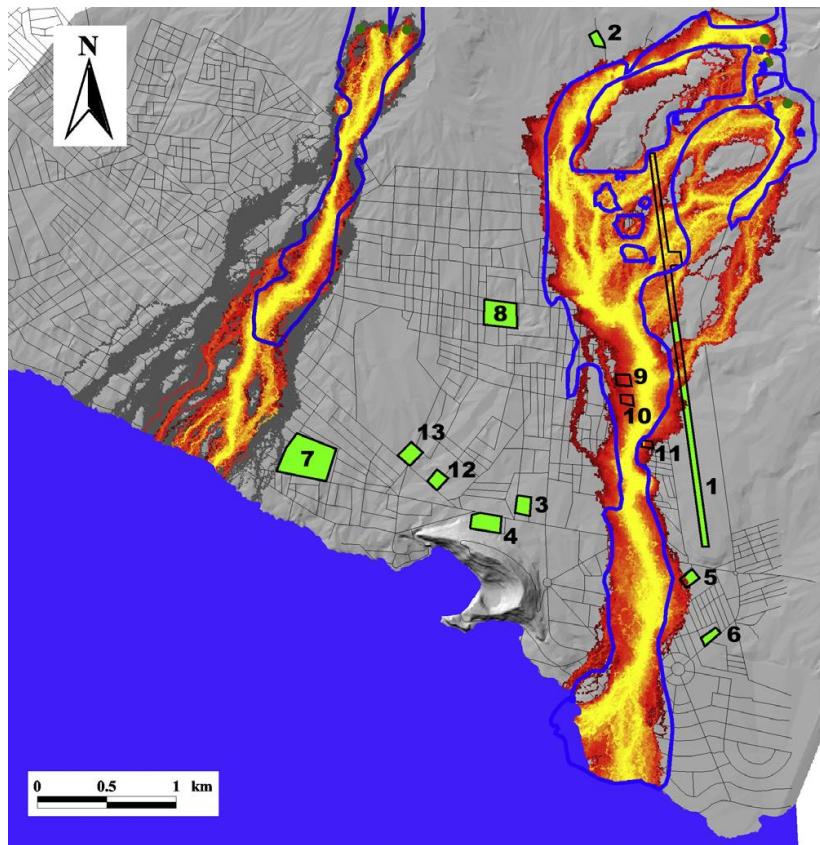
Figure 30. Comparaison entre la surface couverte par des coulées de lave du Nyiragongo lors de son éruption de Janvier 2002 (contours en bleu) et les coulées simulées pour les futures éruptions (couches des couleurs allant de jaune à rouge). Les petits rectangles en vert sont certaines structures de base de la ville. Parmi ces structures, les structures 1 (Aéroport international de Goma), 9 (Marché de Virunga), 10 (Cathédrale Sanctuaire), et 11 (Foyer social) sont localisées dans notre zone d'étude.

Favalli et al. (2009 et 2006), ont également produit des cartes d'aléa des coulées de lave du Nyiragongo (Figure 20 (b)). Les auteurs montrent des risques très élevés pour notre secteur d'étude avec les plus grandes probabilités de destruction se situant dans le quartier Virunga, mais devenant modérées dans le quartier Murara. Le quartier Virunga comporte des valeurs économiques moins élevées que dans le quartier Murara et c'est dans ce quartier que se situent aussi la plupart des bâtiments en planches de bois que nous avons identifié précédemment. Ces genres de bâtiments sont les plus vulnérables aux coulées de lave, car avant même que les coulées ne les atteignent, les plus hautes températures font qu'à ce qu'ils commencent à brûler bien qu'à une certaine distance de la coulée de lave (Témoignage d'un habitant de Goma qui avait vécu l'éruption de 2002). L'autre facteur qui élève les risques dans ce quartier est l'aménagement du territoire qui n'est pas prise en compte. Ainsi il n'y a pas d'espacement entre les bâtis, ce qui peut causer qu'ils brûlent en chaîne en cas d'une certaine éruption ou incendie.

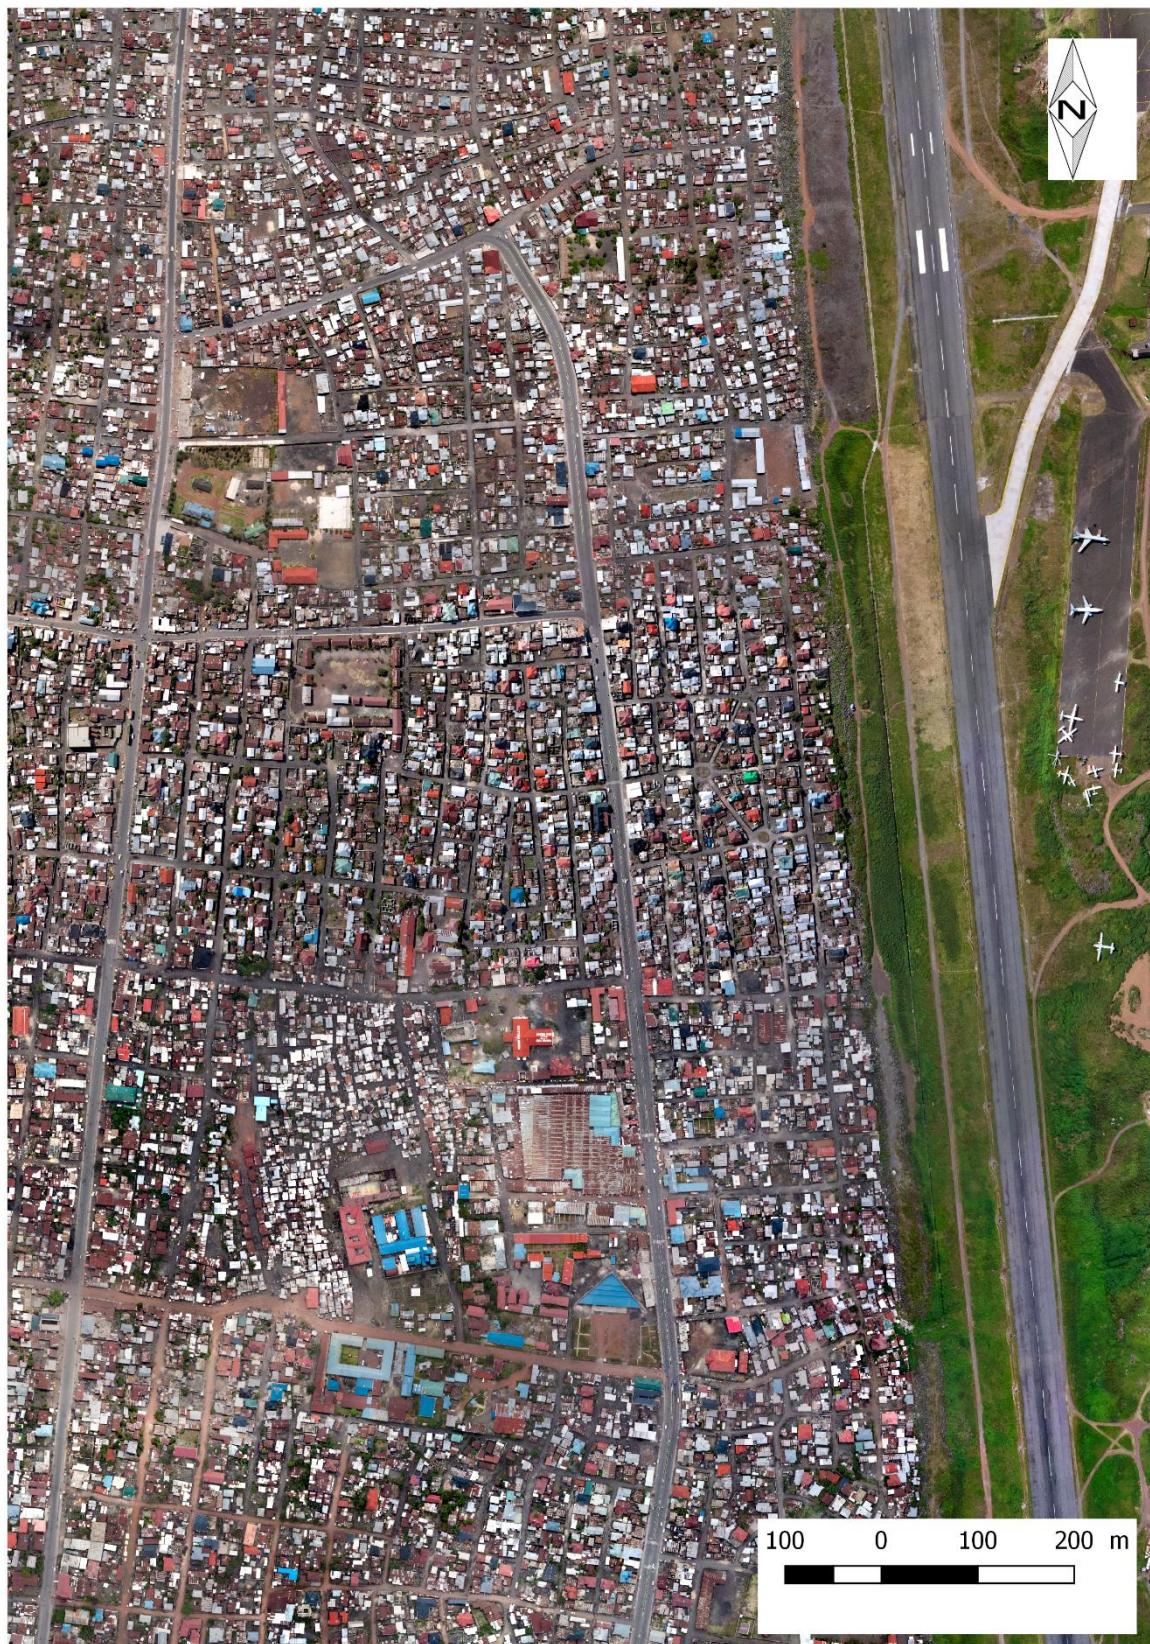
Annexe 4. Extrait de l'Orthophoto prise dans les quartiers Virunga et Murara, Goma.
