**Travail de fin d'études: "Etude de la dynamique du trait de côte et des stratégies de gestion du risque d'érosion côtière : cas de Cotonou au Bénin de 1955 à 2018"**

**Etude de la dynamique du trait de côte et des stratégies de  
gestion du risque d'érosion côtière : cas de Cotonou au  
Bénin de 1955 à 2018**

**en vue de l'obtention du grade de Master de Spécialisation en Gestion des Risques et  
Catastrophes**

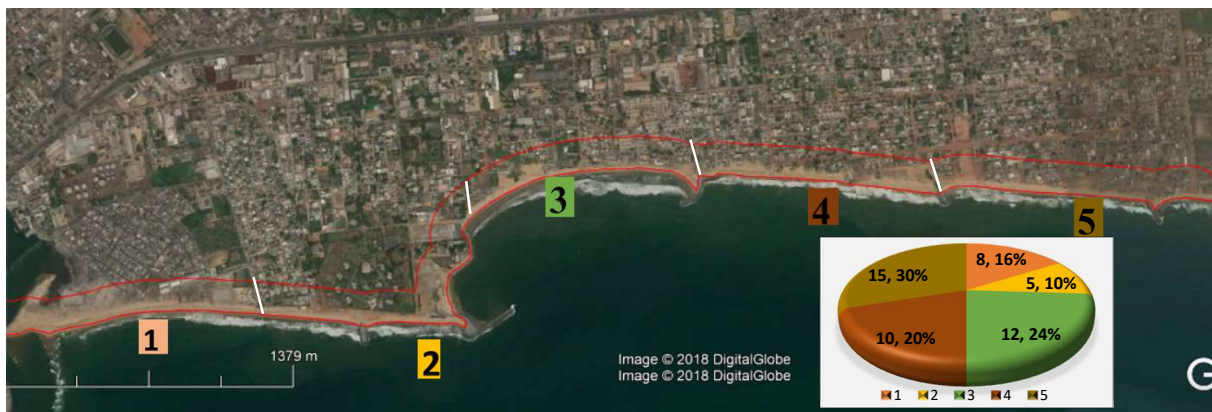
Figure 4 : Délimitation des secteurs d'enquête et nombres et pourcentages d'enquêtés suivant les secteurs

Une collecte de données de perception par enquête auprès des résidents en zone à risque d'érosion à l'est du chenal de Cotonou a été réalisée sur base d'un questionnaire semi-structuré préalablement établi (annexe 1). Ce questionnaire visait à recueillir les perceptions des enquêtés sur la dynamique du trait de côte, l'efficacité des ouvrages de protection et les politiques d'aménagement du littoral. A cet effet et pour déterminer si les perceptions diffèrent ou pas selon l'existence et ou la position des ouvrages, la zone à risque d'érosion à Cotonou a été subdivisée en cinq secteurs d'environ 1 km x 150 m et limités tant que possible par des ouvrages de protection des côtes (figure 4).

Au total dans ces cinq secteurs, 50 chefs de famille ou leur représentant, ont été enquêtés au sein de leur habitation située à une distance ne dépassant pas 150 mètres du rivage. Leur nombre varie d'un secteur à un autre tel que le présente la figure 4 et dépend de la densité de chaque secteur. Les enquêtés ont été abordés de façon aléatoire mais le choix des ménages s'est fait de sorte à avoir du mieux possible une bonne distribution spatiale.

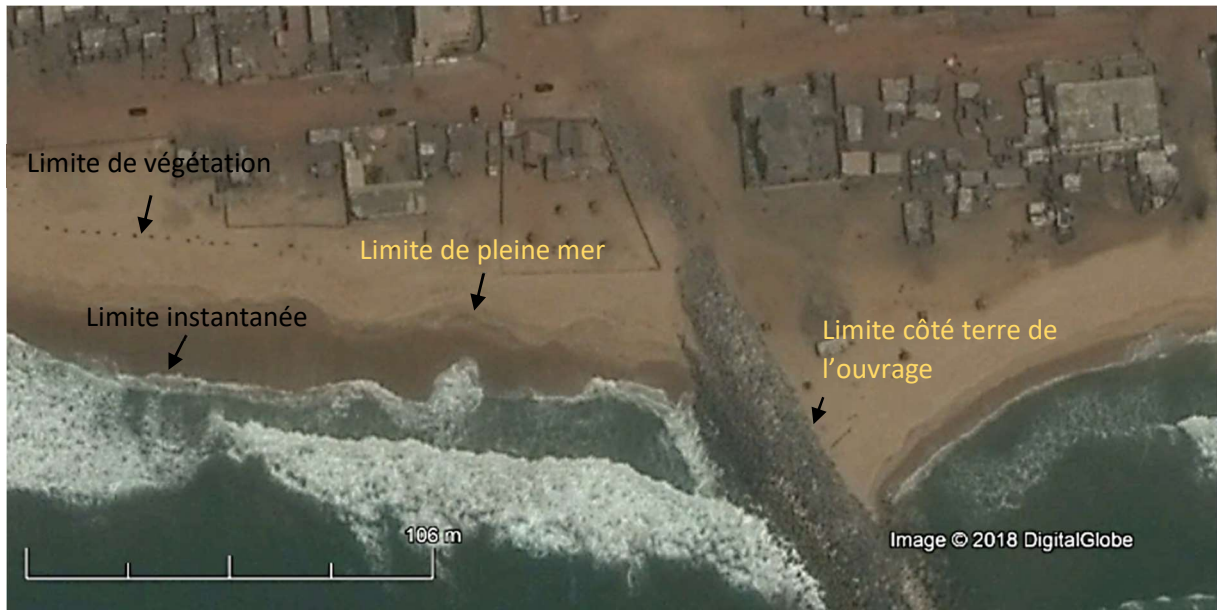
Le trait de côte est la limite entre les écosystèmes terrestre et marin et en tant que telle, constitue une notion assez ambiguë car le passage d'un écosystème à l'autre est progressif. Plusieurs représentations linéaires peuvent alors en être données à un moment, sur un même littoral, d'où la nécessité de choisir une ligne de référence. De plusieurs revues de littérature (Boak et Turner, 2005; Faye, 2010), il ressort un nombre important de lignes de référence qui sont plus ou moins couramment utilisées (cf. annexe 3, figure 5). Notre choix s'est basé sur la nécessité d'avoir une ligne de référence identifiable sur les images de l'ensemble de la zone d'étude et sur toutes les périodes à étudier. Ainsi nous avons retenu la limite côté terre des ouvrages de protection là où il y en a et en absence d'ouvrages, la limite de pleines mers assimilée à la limite sable sec/sable mouillé (Figure 5).

Figure 5: Quelques lignes de référence (en jaune celles utilisées pour cette étude)

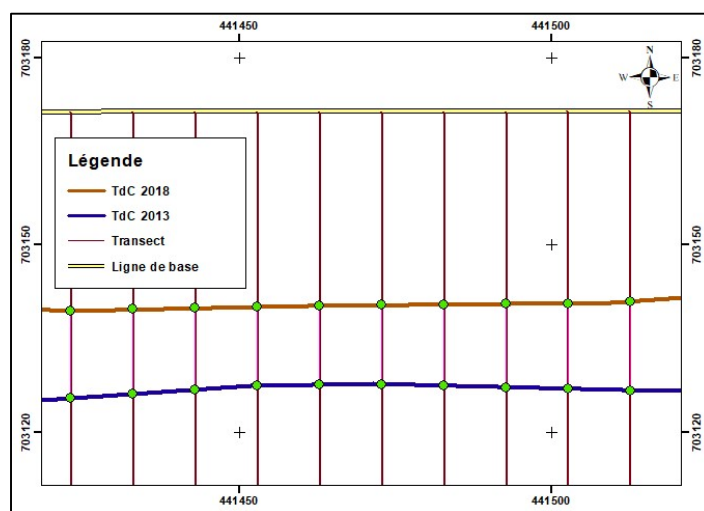
Ainsi, nous avons utilisé DSAS version 4.3 sur ArcGIS 10.3 pour mesurer automatiquement les évolutions des lignes de référence à comparer, suivant des transects espacés de 10 m qui ont été générés à partir d'une ligne de base (Figure 6).

Figure 6 : Exemple de transects et ligne de base, créés par le DSAS pour mesurer l'évolution du trait de côte entre 2013 et 2018

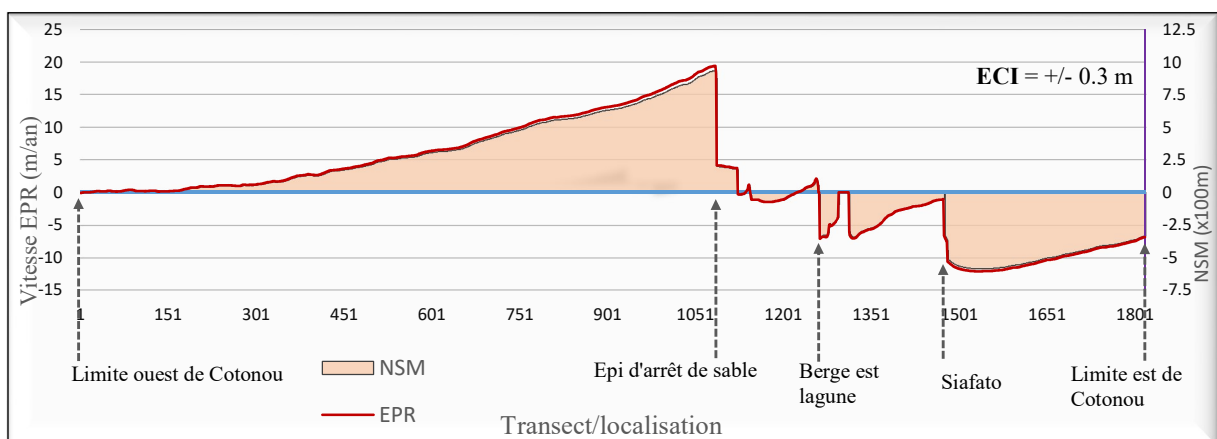
On constate qu'entre 1955 et 2002, soit 40 ans après les travaux de construction du port qui ont pris fin en 1962, il y a eu une variation très irrégulière du trait de côte, de la limite ouest de la ville à sa limite est.

Figure 7: Variation du taux moyen annuel (EPR) et de la valeur nette (NSM) d'évolution du trait de côte de 1955 à 2002 à Cotonou et Incertitude (ECI) associée.

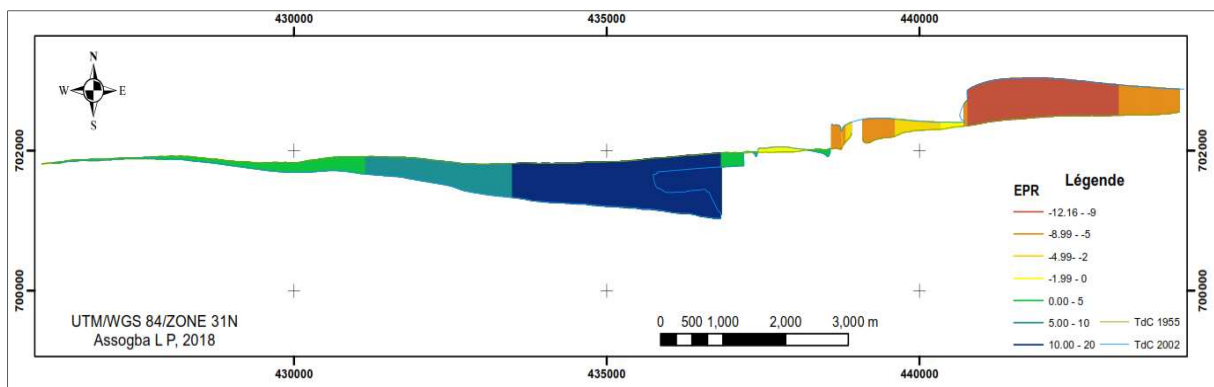
La variation de taux annuel d'évolution, rapportée à la longueur des transects entre les deux lignes de référence (1955 et 2002) donne la figure 9 ci-après. On peut y observer spatialement les secteurs présentant des évolutions similaires.

Figure 9: Variation des longueurs de transect selon le taux de variation annuel du trait de côte (EPR) entre 1955 et 2002 à Cotonou (voir figure détaillée en annexe 4).

Annexe 4 : Zoom sur Figures 9 & 11 : Variation des longueurs de transect selon le taux de variation annuel du trait de côte (EPR) à Cotonou entre 1955 et 2002 d'une part et entre 2002 et 2013 d'autre part

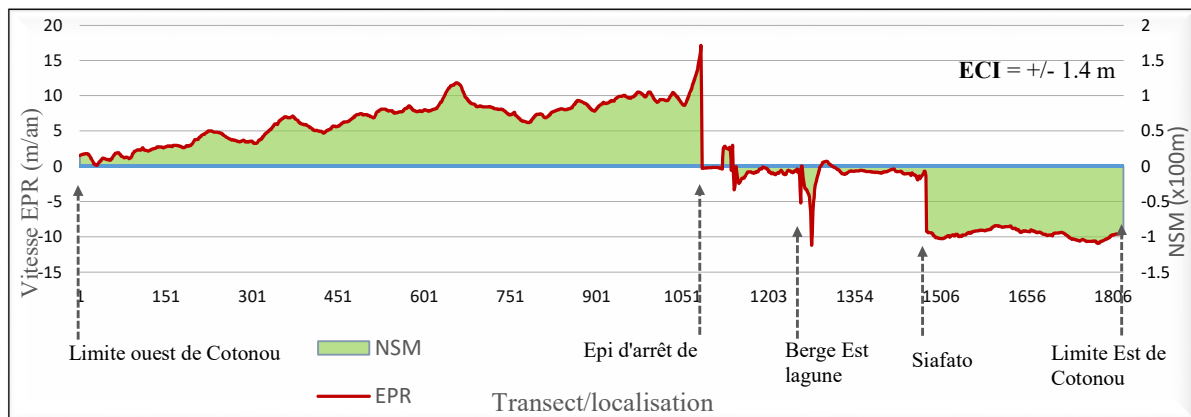
- un secteur d'accrétion en amont de l'épi d'arrêt de sable, avec une vitesse variant entre + 0,09 et +17 m/an,
- un secteur avec de faibles variations de vitesse d'évolution (en moyenne -0,86 m/an), entre l'épi d'arrêt de sable et l'épi de Siafato, et
- un secteur fortement affecté par l'érosion à une vitesse moyenne de -9,6 m/an, à l'est de l'épi de Siafato. La valeur maximale d'évolution nette du trait de côte au niveau de ce secteur est de -110 mètres pour cette période de 2002 à 2013 (11 ans).

Figure 10 : Variation du taux moyen annuel (EPR) et de la valeur nette (NSM) d'évolution du trait de côte de 2002 à 2013 à Cotonou et Incertitude (ECI) associée.

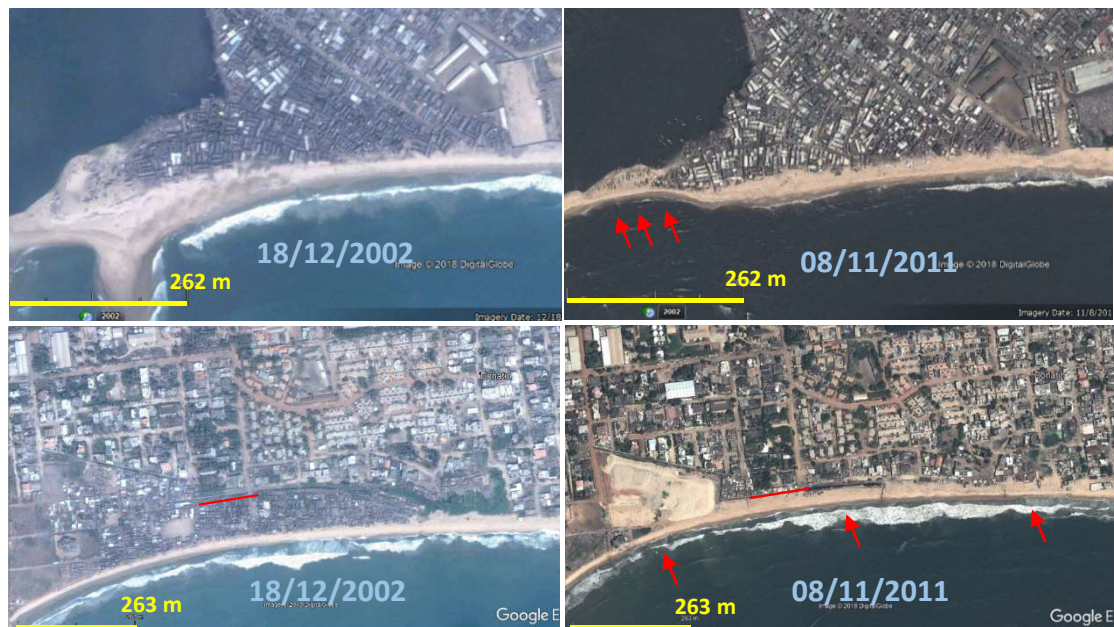
La figure 12 présente, en image aérienne, la berge côtière au niveau des secteurs d'enquête 1 et 3, à différentes dates au cours de la période de 2002 à 2013. Il apparaît clair en comparant aux images de 2002, celles de 2011 qu'il y a eu une importante érosion. Ces résultats d'enquêtes confirment le constat de World Bank (2017) qui pense que le prolongement de l'épi d'arrêt de sable a aggravé considérablement les taux d'érosion à l'est du port. Il précise de plus que : « Les plans de dédommagement prévus conjointement à ces travaux de prolongation n'ont pas été exécutés et on constate une absence de dialogue et de concertation entre les acteurs de la société civile et les autorités portuaires ». Le recul du trait de côte au cours de cette période a en effet occasionné beaucoup de déplacements tels que l'ont montré les travaux de (de Longueville et al., 2018).

Figure 12: Image des variations de la position du trait de côte entre 2002 et 2013 au niveau des secteurs d'enquête 1 et 3.

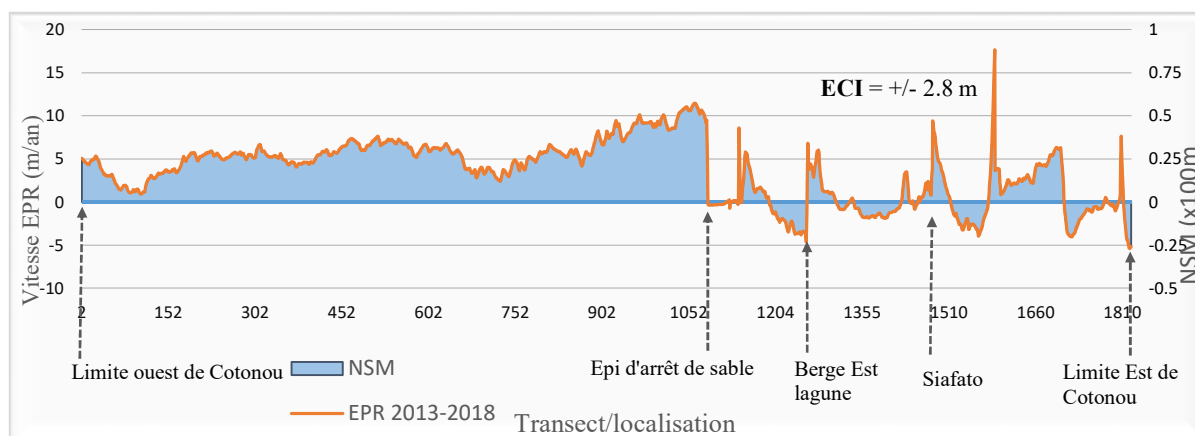
Figure 14 : Variation du taux moyen annuel (EPR) et de la valeur nette (NSM) d'évolution du trait de côte de 2013 à 2018 à Cotonou et Incertitude (ECI) associée

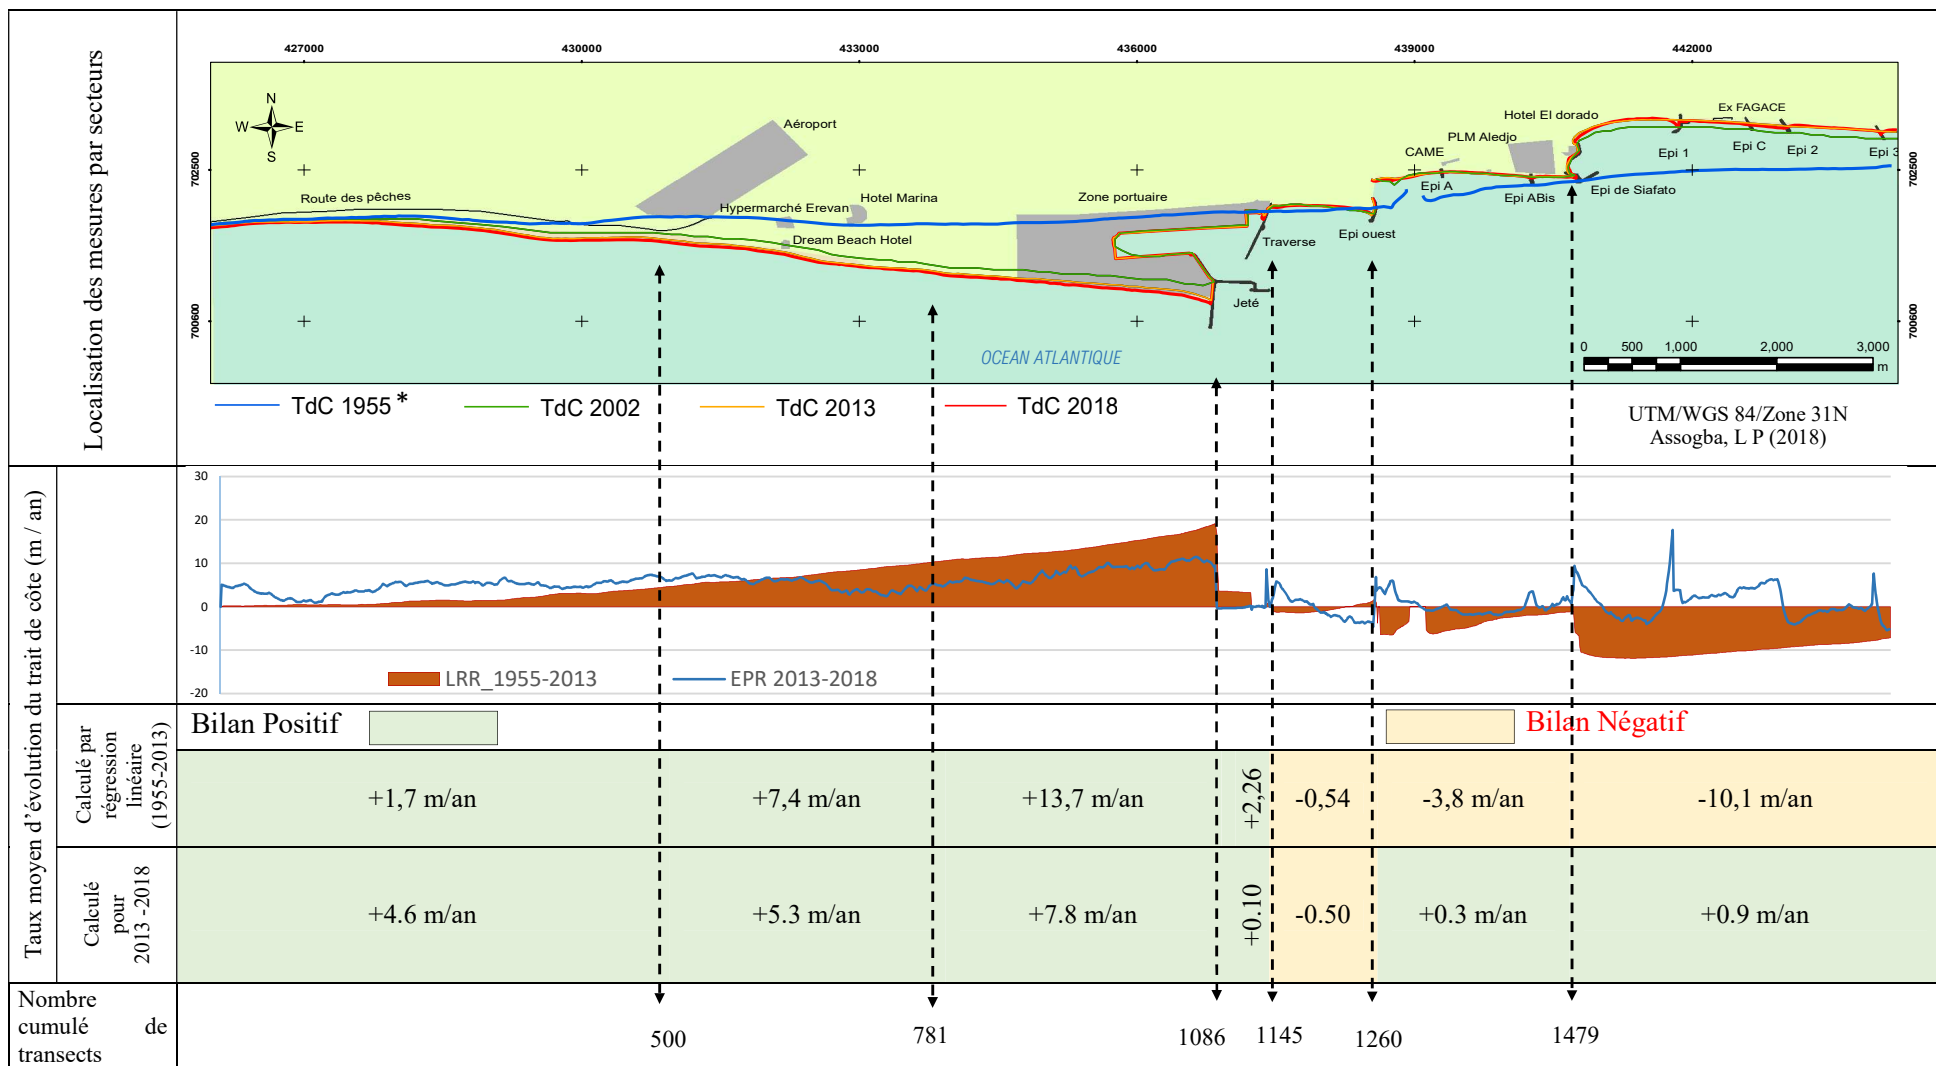
Figure 18 : Tableau comparatif des vitesses d'évolution (par secteur) du trait de côte à Cotonou entre 1955 et 2013 et de 2013 à 2018

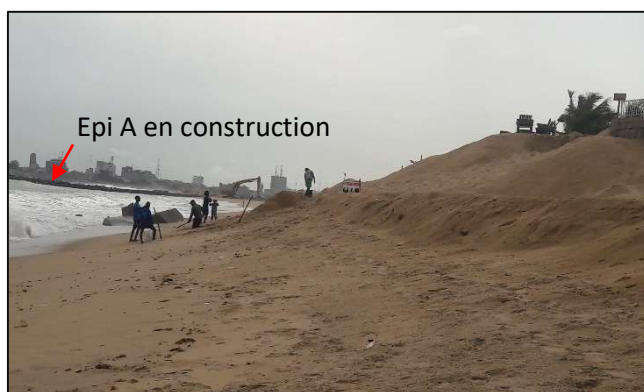
Sur le terrain on se rend bien compte que la quiétude totale est loin d'être une réalité. Des mesures de protection à titre privé sont encore observées notamment entre l'embouchure et l'épi de Siafato (Photo 1) et certains ouvrages subissent déjà des dégradations (Photo 2).

Photo 2 : Mise en place et entretien continu de dune artificielle sur la façade de l'hôtel Biergarten – entre l'épi ABis et l'épi A en construction (cliché Assogba, 2018).

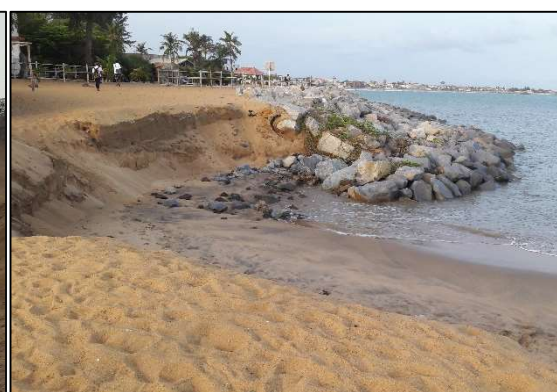
Photo 1 : Déchaussement progressif du revêtement d'El Dorado (cliché Assogba, 2018).

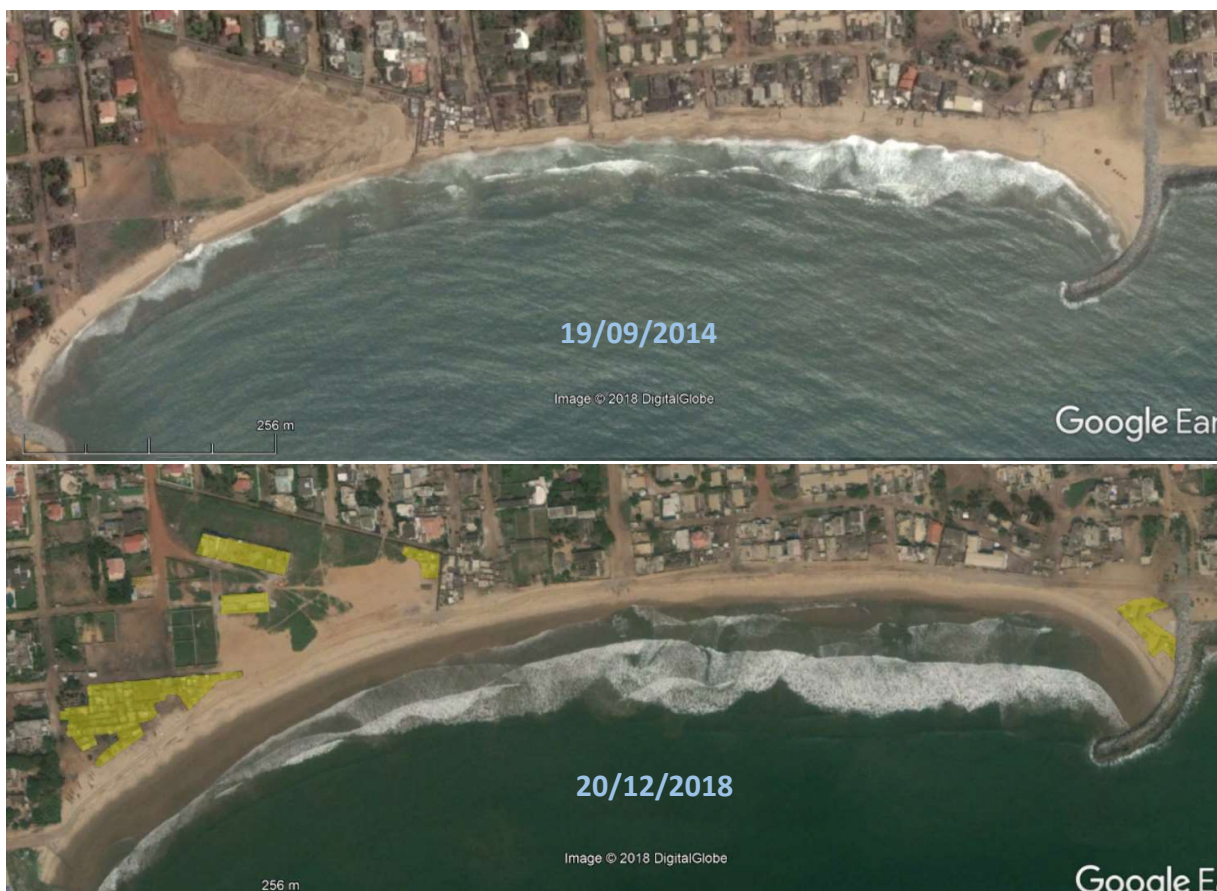
Figure 21 : Retour à l'occupation de la zone côtière entre l'épi de Sifato et l'Epi 1 (Google Earth, données de terrain, 2018).

De l'épi de Siafato à l'épi 1, 78 maisons de fortune et 3 grands bâtiments ont été implantés par suite de la stabilisation relative du trait de côte (figure 21). On dénombre une villa entre les épis 1 et 2 et entre l'épi 2 et la limite est de la ville, 37 maisons de fortune et une villa (figure 22). Les chiffres officiels donnant 4,2 comme taille des ménages dans cette zone de Cotonou (INSAE 2016), il s'agirait ainsi d'au moins 504 personnes établies de plus dans la zone à risque et dont la vulnérabilité au risque d'érosion est étroitement liée à l'efficacité des ouvrages.

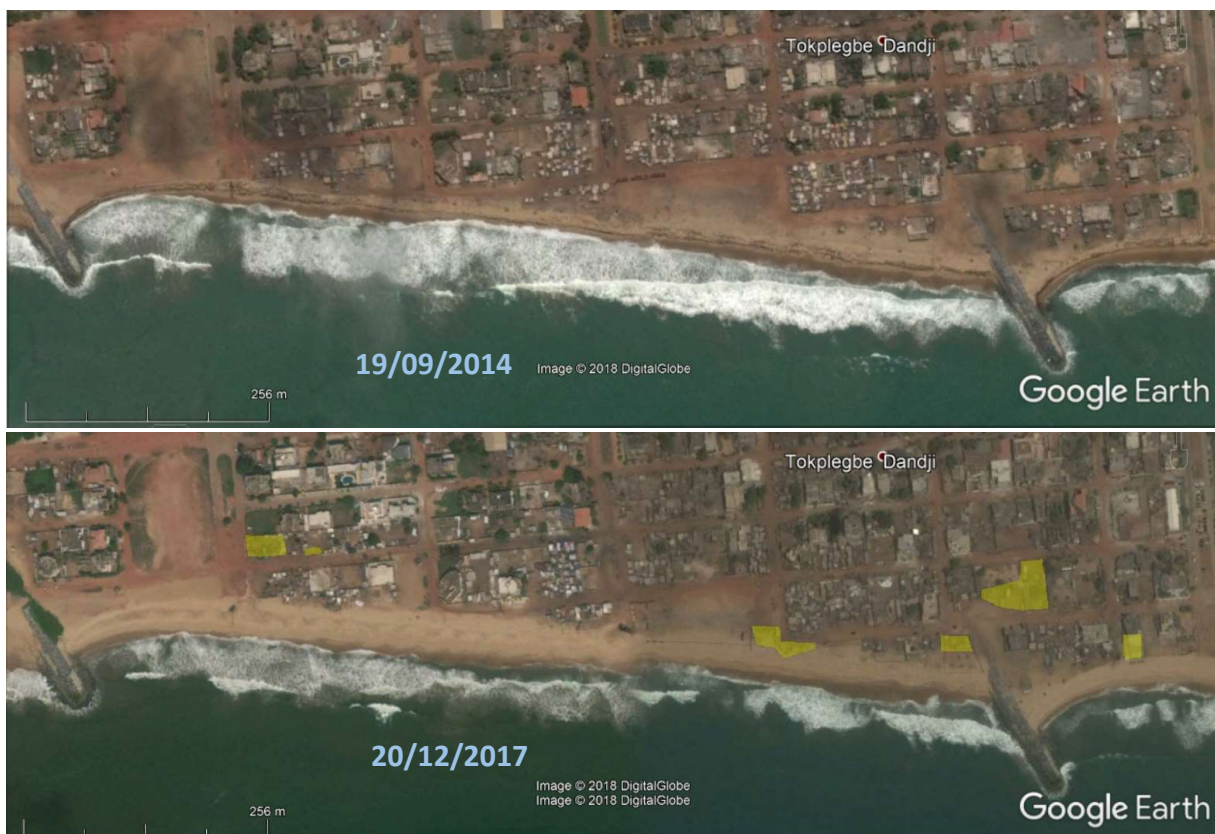
Figure 22 : Retour à l'occupation de la zone côtière de l'épi 2 à la limite Est de la commune (Google Earth, données de terrain, 2018)

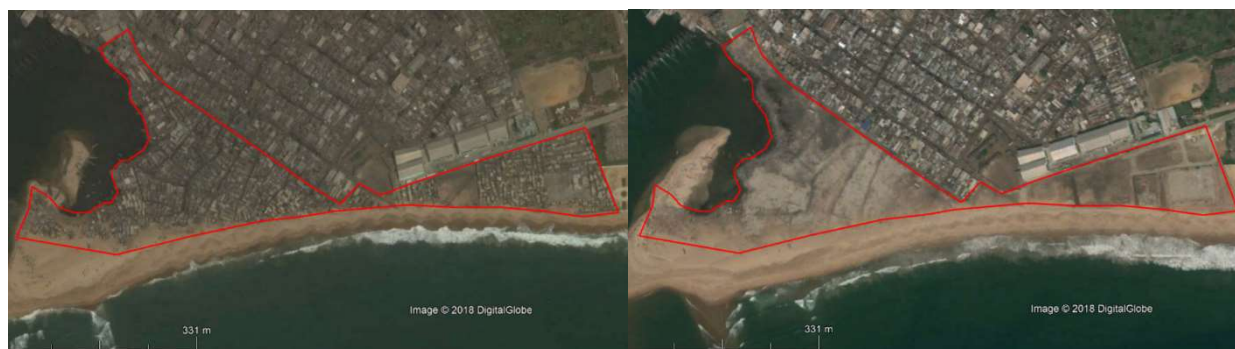
Figure 23: Etendue de la zone libérée à Akpakpa-Dodomey courant Août-septembre 2017 (Google Earth, 2018)

En comparant les images Google Earth avant et après les opérations de déguerpissement à Akpakpa-Dodomey (figure 23), nous avons dénombré environ 545 habitations précaires détruites.

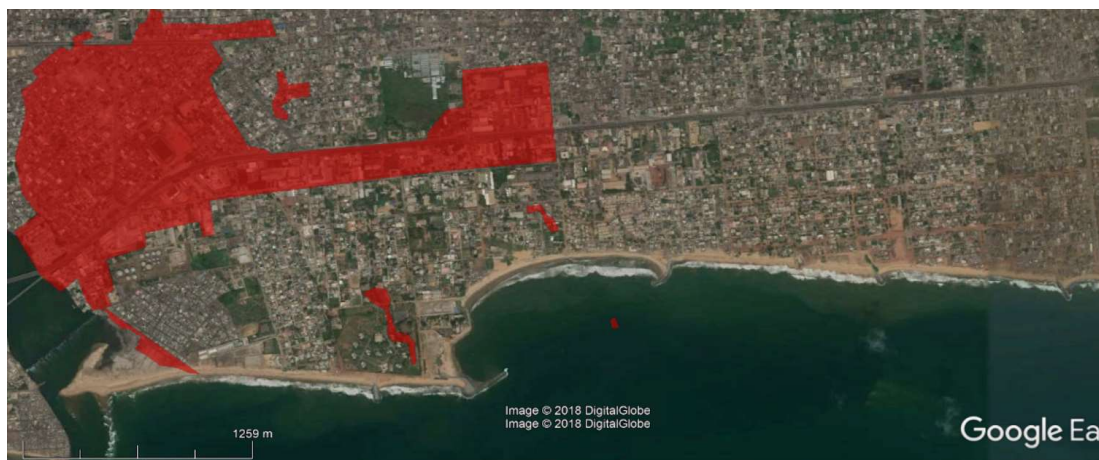
Figure 24: Illustration de l'évolution de l'agglomération à l'Est de Cotonou  
Sources : Photographies aériennes 1955 et Google Earth, 2018

La figure 24 montre l'étendue de la tâche urbaine dans cette zone en 1955 comparativement à 2018.

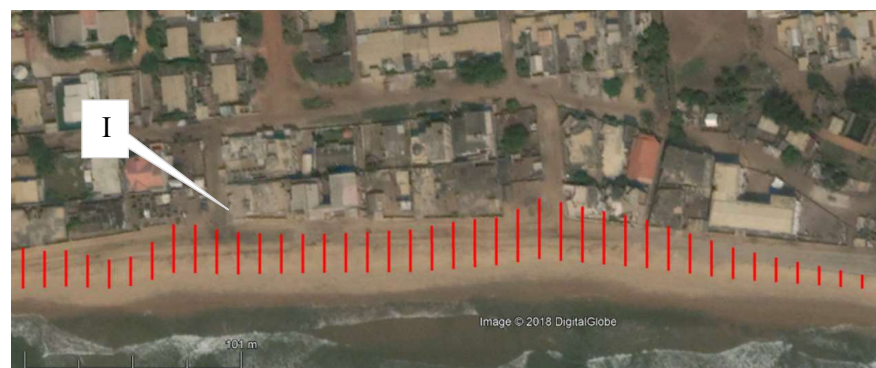
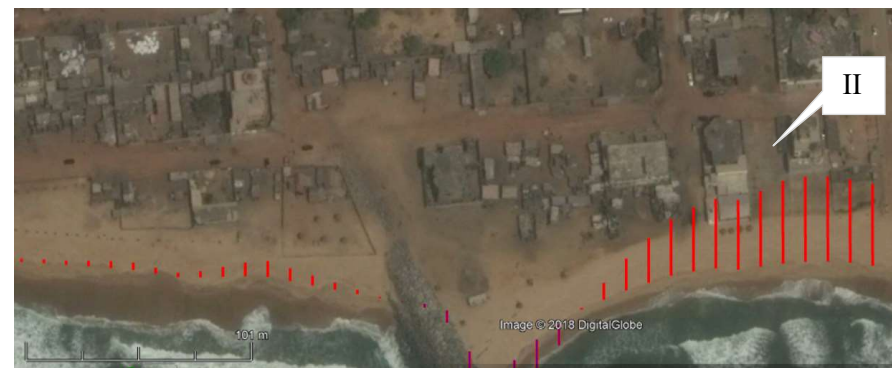
Quant aux transects qui subiront de l'érosion, ils devraient induire un recul du trait de côte de -0,07 à -37,8 mètres. L'érosion sur ces transects occasionnera ainsi la perte d'une partie de l'estran (figure 29/I) qui d'après le PAOR/BCB accueillera des infrastructures diverses. Elle pourrait également provoquer la destruction d'habitations qui actuellement semblent épargnées (figure 29/II).

Figure 29 : Des zones qui d'après la projection effectuée seraient érodées d'ici 2025 (hachurées en rouge).
