10 - Annexes :

Annexe 9.1 : Decision tree for the discrimination of land covers Marie André, 2016.

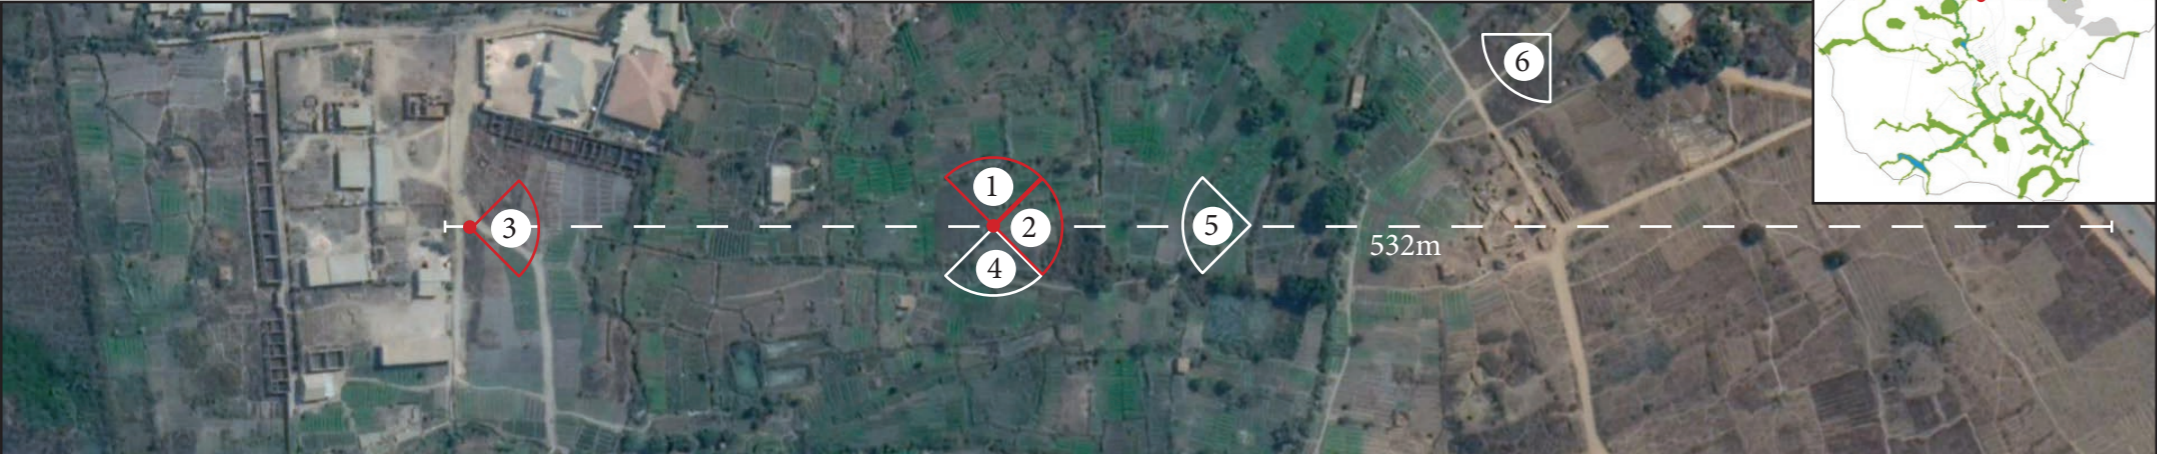
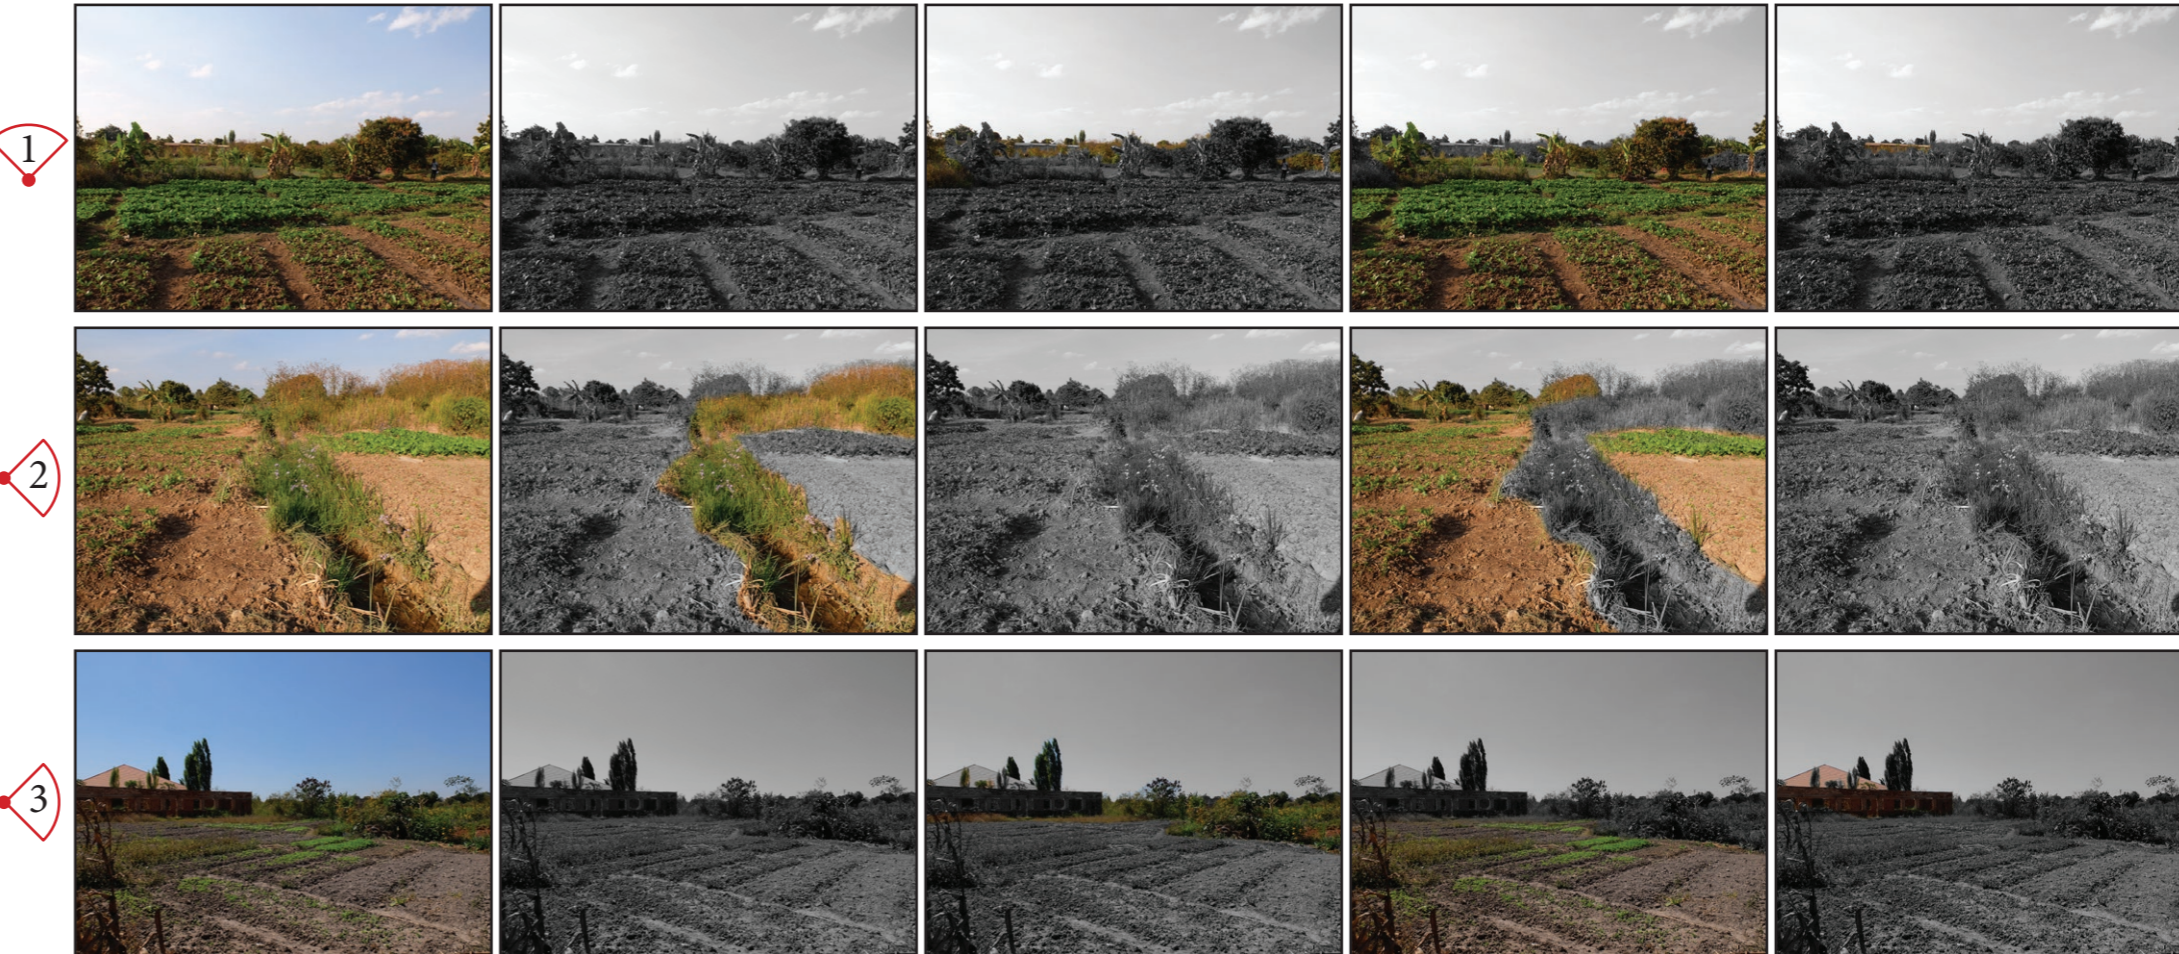
Point d'observation; PO_002 :

Paysages semi-ouverts (P1, P2, P3), composés d'une multitude de zones de cultures agricoles, qui génèrent de nombreux sous-espaces verdoyants. Ressenti, au centre de l'IV, d'un paysage calme et reposant. Impression de se trouver au centre d'un paysage rural maraîcher. Déconnexion totale avec la ville.
Type de végétation rencontré P1 bas, moyen et haut. P2 bas, moyen et haut. P3 bas, moyen et haut.

Le cœur du corridor est visible depuis l'extérieur. Présence de végétation jusqu'aux limites du corridor et au-delà. Constat d'une continuité végétale très forte, la végétation maraîchère qui entoure des habitations en bordure de l'IV est la même que celle en son sein.
La limite entre le corridor et les habitations est très peu visible. Elle est floue selon les points de vue 2 et 3, il est très difficile de savoir lorsque l'on pénètre réellement à l'intérieur du corridor. De plus elle est perméable ce qui rend la limite facilement traversable au travers de cheminements d'accès public. Le corridor est perceptible depuis l'extérieur.

- Agriculture
- Irrigation
- Lavage linge
- Egouts
- Production briques

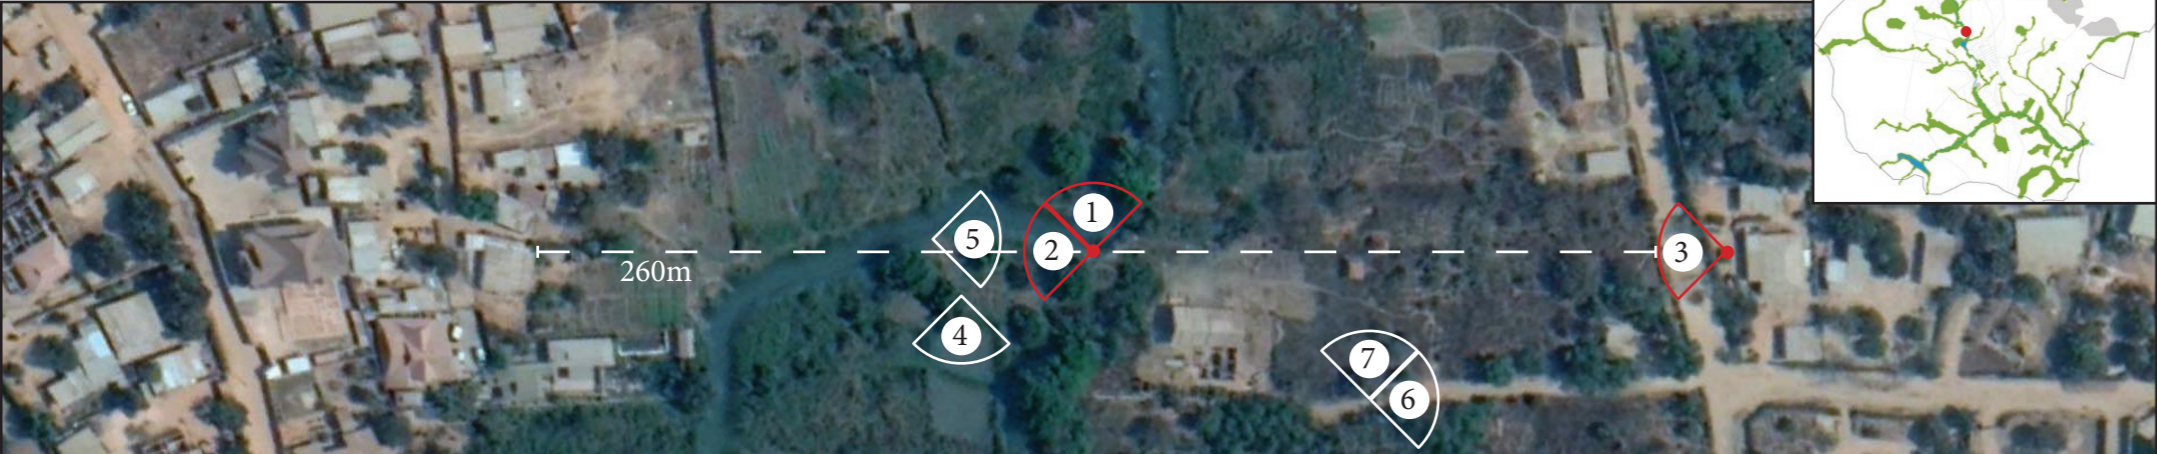
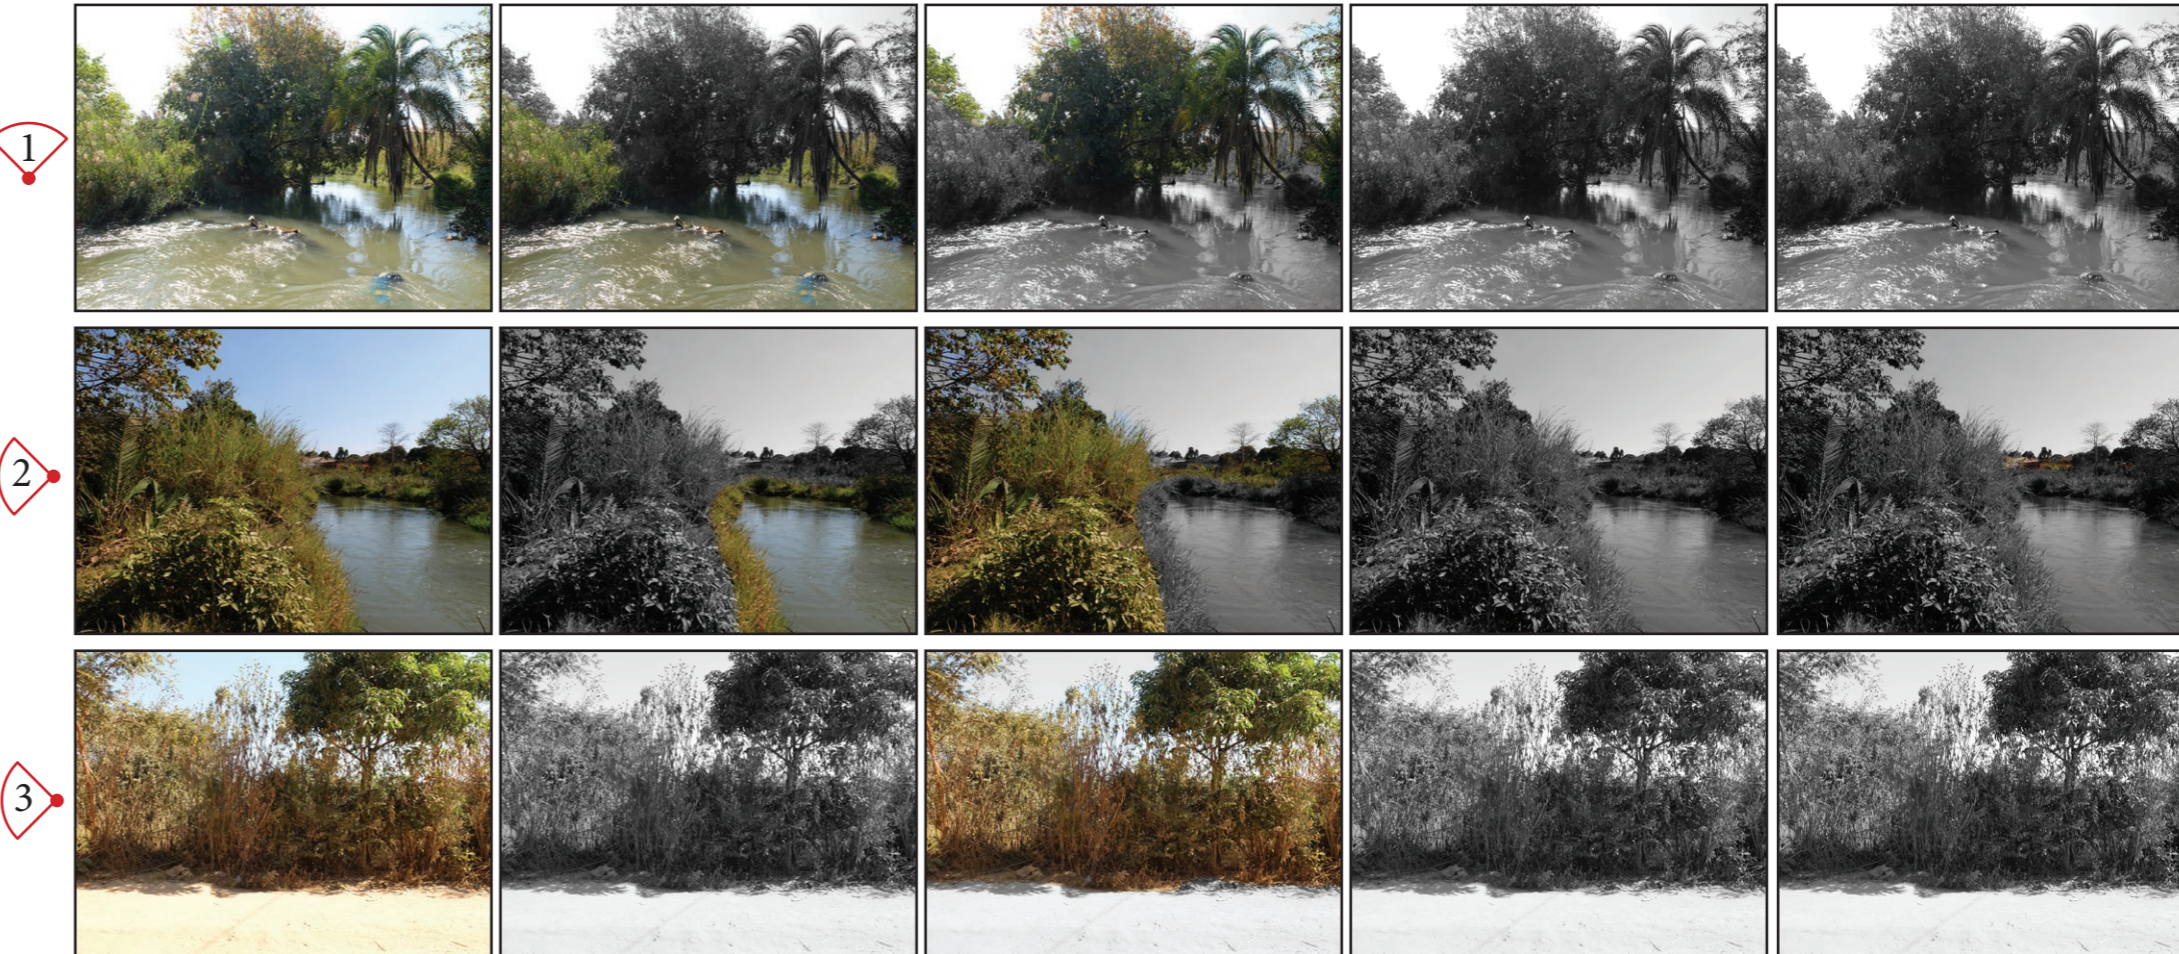
Point d'observation; PO_005 :

Paysage semi-ouverts (P1, P2) et fermé P3, avec quelques ouvertures générées par la rivière, cette dernière structurant le paysage. Présence d'une végétation herbacée haute, luxuriante, arbustive et arborée. Ressenti, au centre de l'IV, d'un paysage calme et reposant, impression de se trouver en pleine nature. Déconnexion totale avec la ville.
Type de végétation rencontré P1 bas, moyen et haut. P2 bas, moyen et haut. P3 moyen et haut.

La végétation au cœur du corridor n'est pas visible depuis l'extérieur, mais un autre type de végétation est visible en périphérie. Présence de végétation jusqu'aux limites du corridor et même au-delà. Mais absence d'une continuité végétale, la végétation naturelle au cœur de l'IV est en lien avec la rivière, alors que la végétation en périphérie est de type horticole, travaillée sous forme de haies. Ceci induit une limite marquée qui se distingue par le changement de type végétation et semi-perméable par la présence de terrains privés. Le corridor n'est pas perceptible depuis l'extérieur.

- Agriculture
- Irrigation
- Pisciculture
- Pêche
- Lavage voitures
- Lavage linge
- Égouts

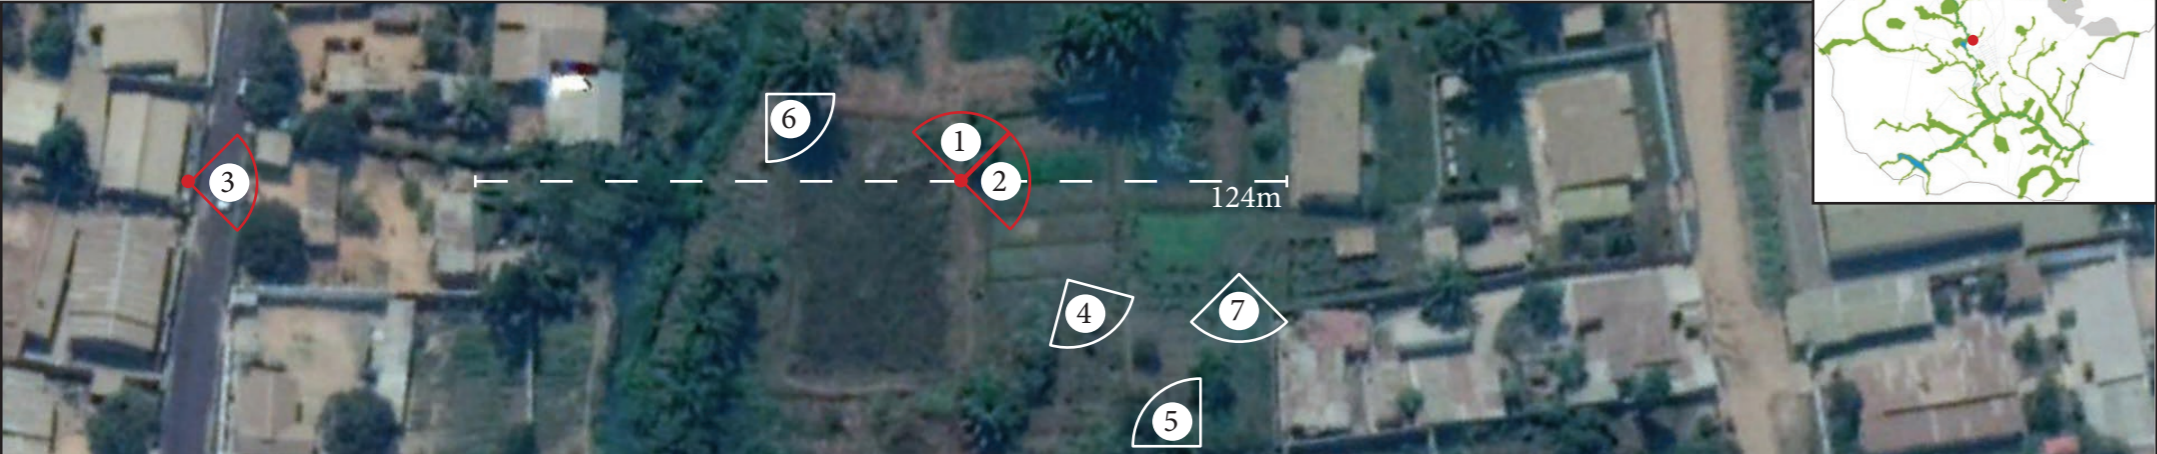
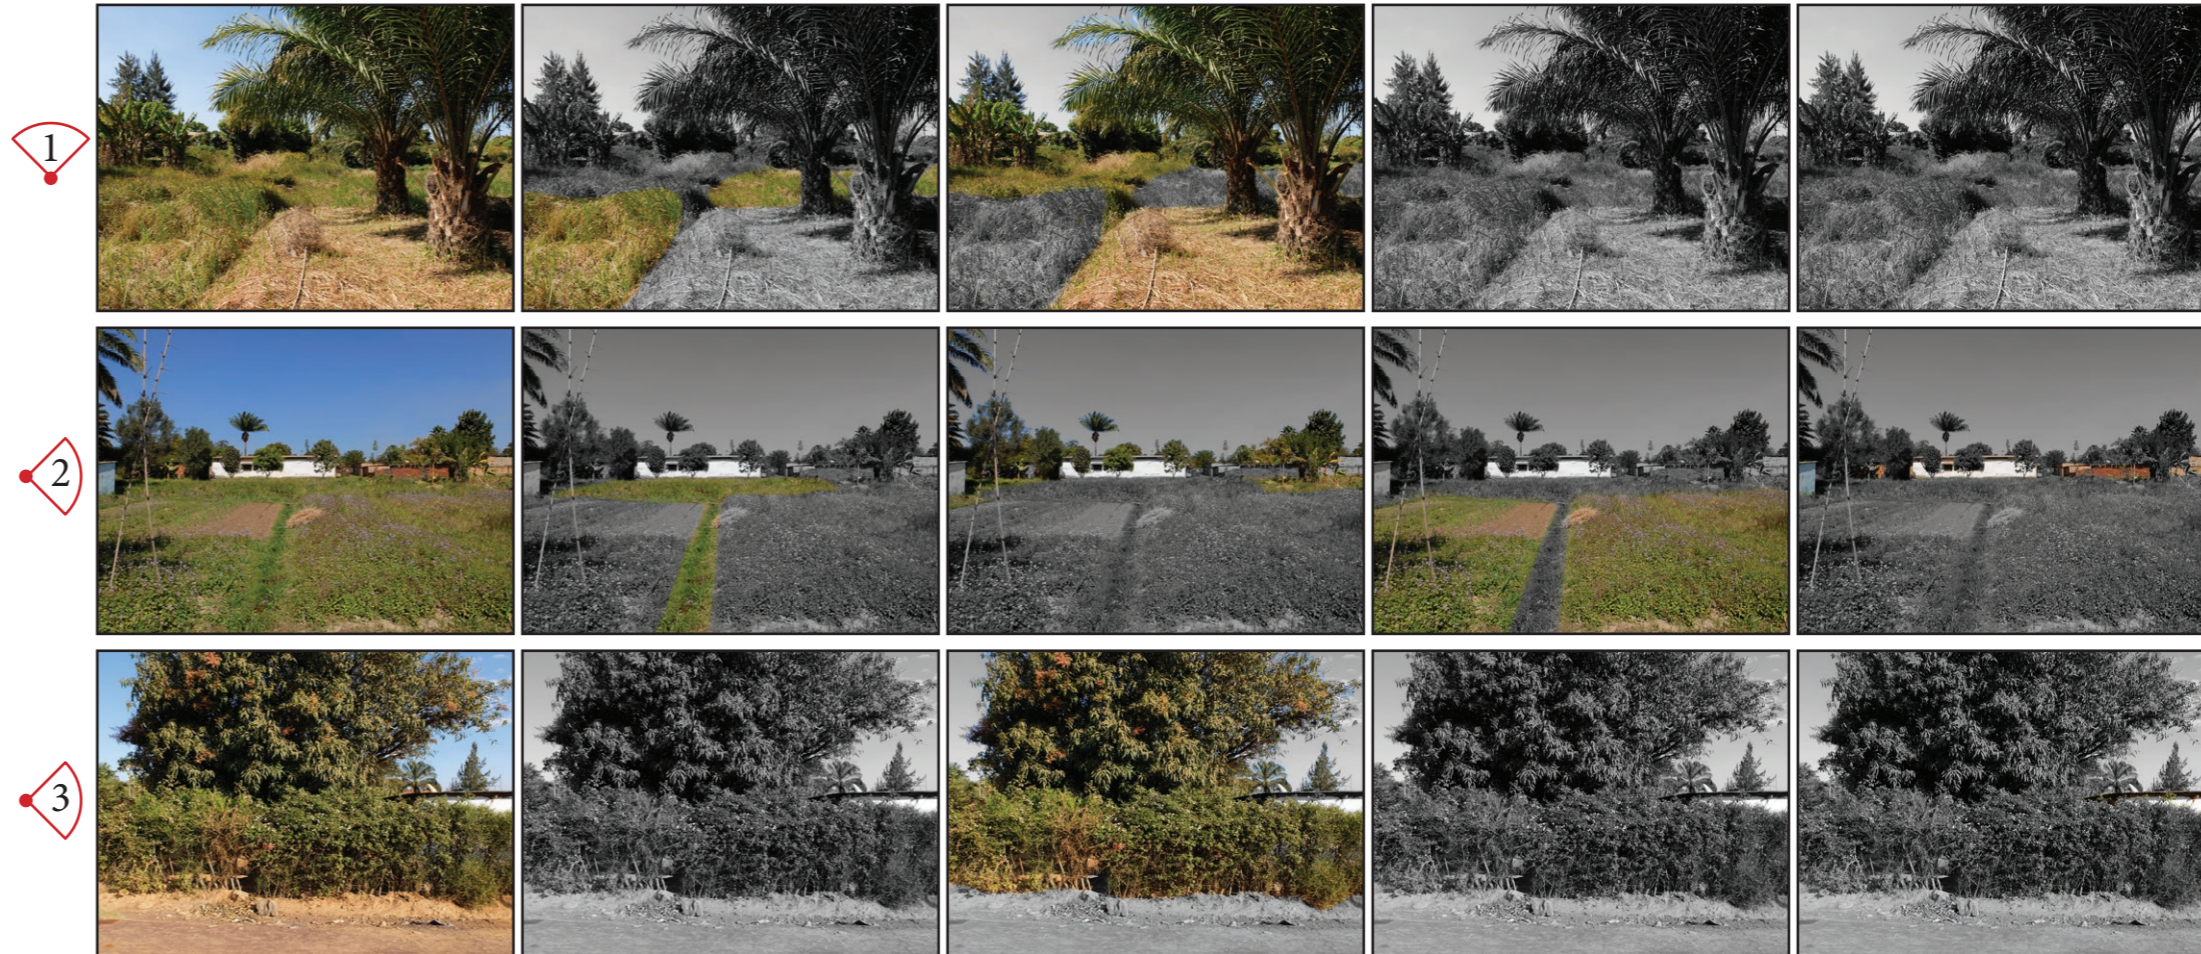
Point d'observation; PO_006 :

Ambiances :
 Paysages semi-ouverts P1, ouvert P2 et fermé P3, les ouvertures sont générées par les espaces agricoles et les fermetures par une végétation haute et luxuriante, de type arbustive et arborée. Ressenti au centre de l'IV, d'un paysage calme et reposant, impression de se trouver dans un milieu rural très naturel. La rivière n'est pas visible, mais son influence sur la végétation l'est. Déconnexion totale avec la ville.
 Type de végétation rencontrée P1 bas, moyen et haut. P2 bas, moyen et haut. P3 moyen et haut.

Nature de l'interface :
 La végétation au cœur du corridor n'est pas visible depuis l'extérieur, mais un autre type de végétation est visible en périphérie. Présence de végétation jusqu'aux limites du corridor et même au-delà. Mais absence d'une continuité végétale, présence de végétation de type maraîchère, ainsi que de type herbacée haute, arbustive et arborée au sein de l'IV. En périphérie, elle est de type horticole travaillée sous forme de haies, typique d'une végétation des parcelles d'habitations. Ceci induit une limite marquée qui se distingue par le changement de type végétation, la présence d'habitations et semi-perméable par celles de terrains privés. Le corridor n'est pas perceptible depuis l'extérieur.

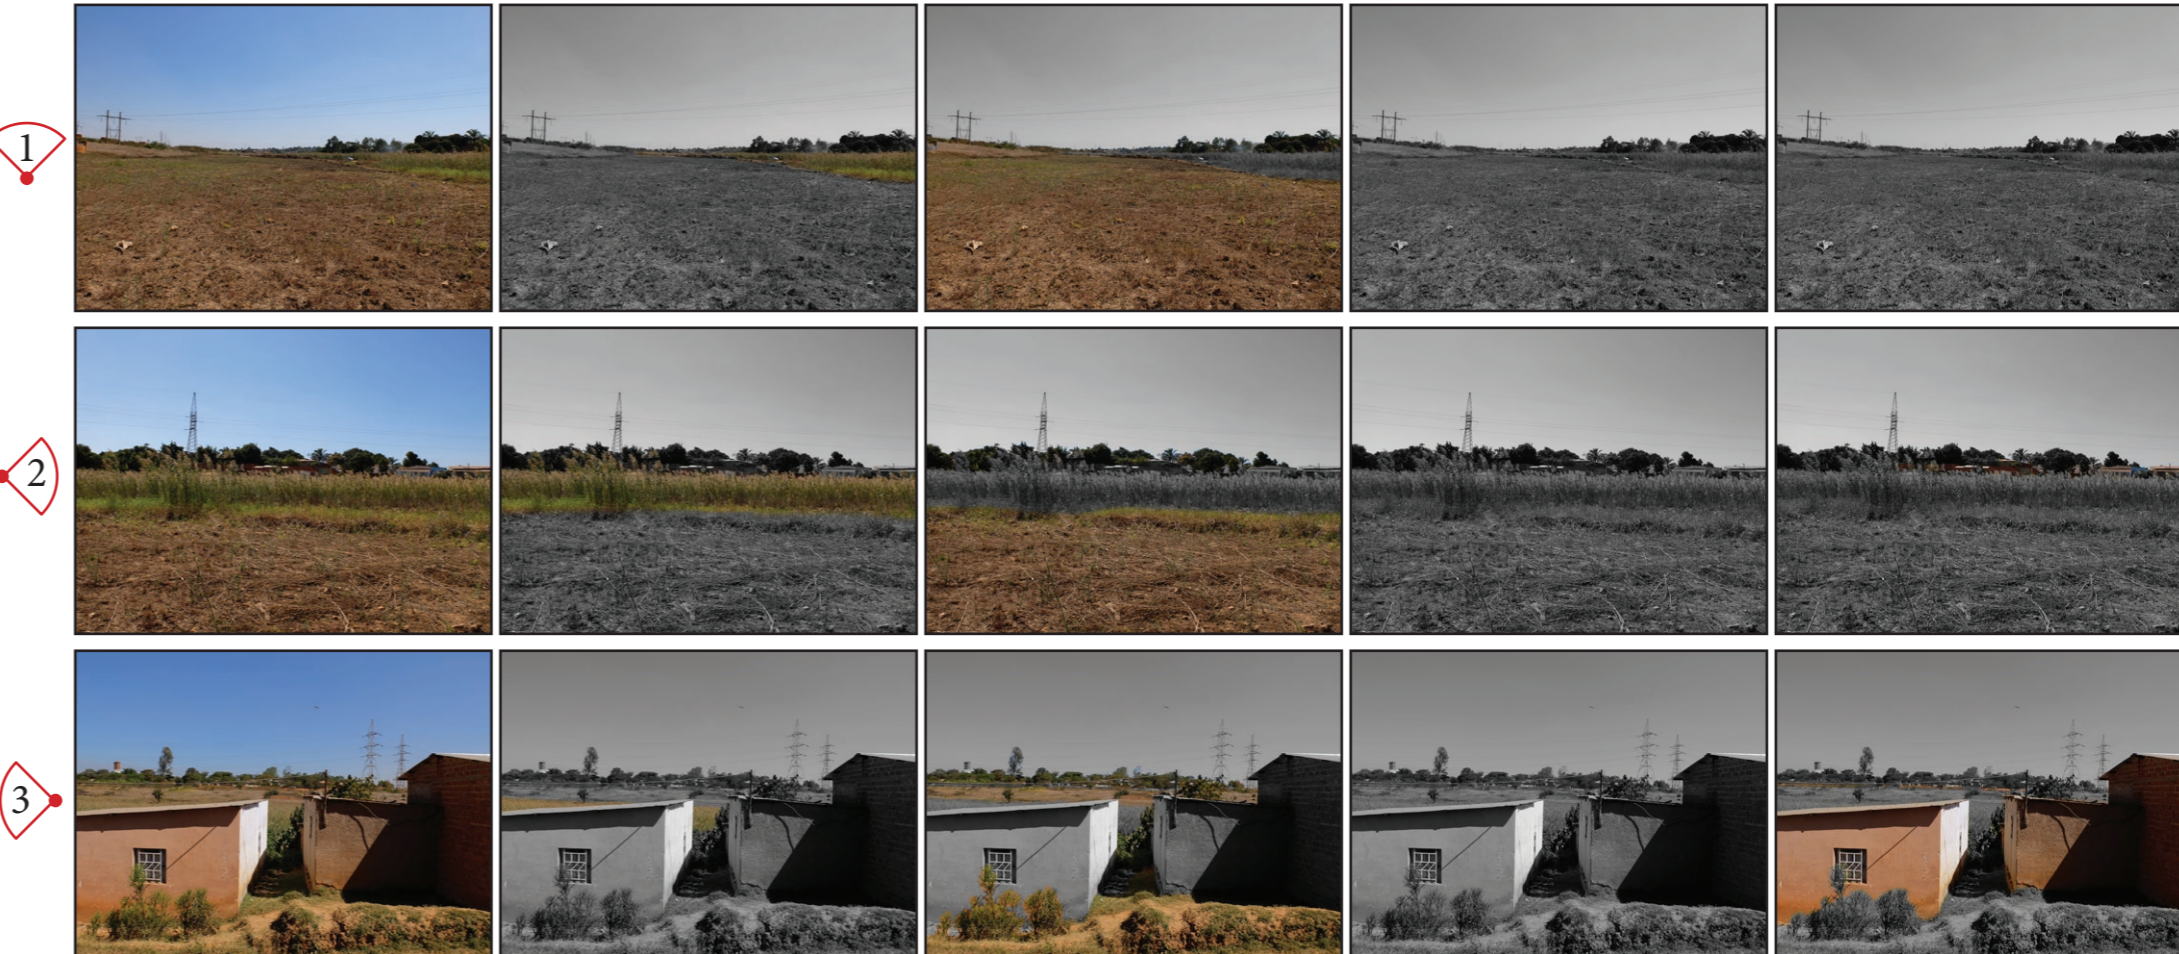
Point d'observation; PO_010 :

Paysages ouverts (P1, P2) et fermé P3, générés par la présence d'une végétation herbacée basse, par la topographie marquée, ainsi que par des lignes à haute tension qui traversent le site et accentuent cette impression de grandeur. Le cours d'eau, très peu visible, est caché par une végétation humide. Ressenti au centre de l'IV, d'un paysage calme, mais les lignes électriques, l'ouverture de l'espace et une végétation très sèche, apporte une certaine oppression. Impression de se trouver dans un paysage de plaine. Plusieurs éléments urbains rappellent la présence de la ville. Type de végétation rencontrée P1 bas et moyen. P2 bas, moyen et haut. P3 bas, moyen et haut.

L'occupation du sol au cœur du corridor est visible depuis l'extérieur. Présence de végétation jusqu'aux limites du corridor et même au-delà. Mais absence d'une continuité végétale, la végétation basse herbacée au cœur de l'IV est en contraste avec la végétation arborée présente en périphérie, au niveau des quartiers qui l'entourent. Ceci induit une limite marquée qui se distingue par le changement du type de végétation, la présence d'habitations et qui est perméable par celles de cheminements d'accès publics. Le corridor est perceptible depuis l'extérieur.

- Irrigation
- Pisciculture
- Pêche
- Production nates
- Lavage voitures
- Lavage linge
- Baignade
- Egouts

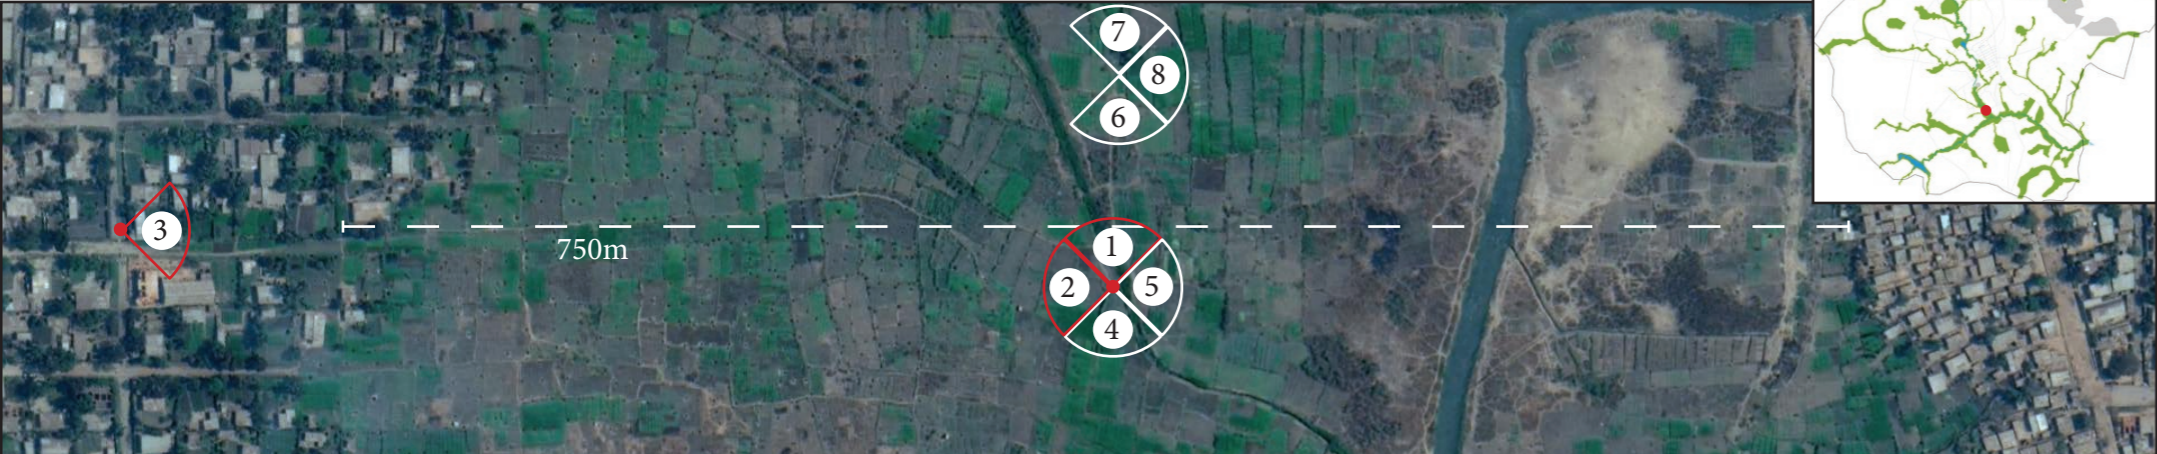
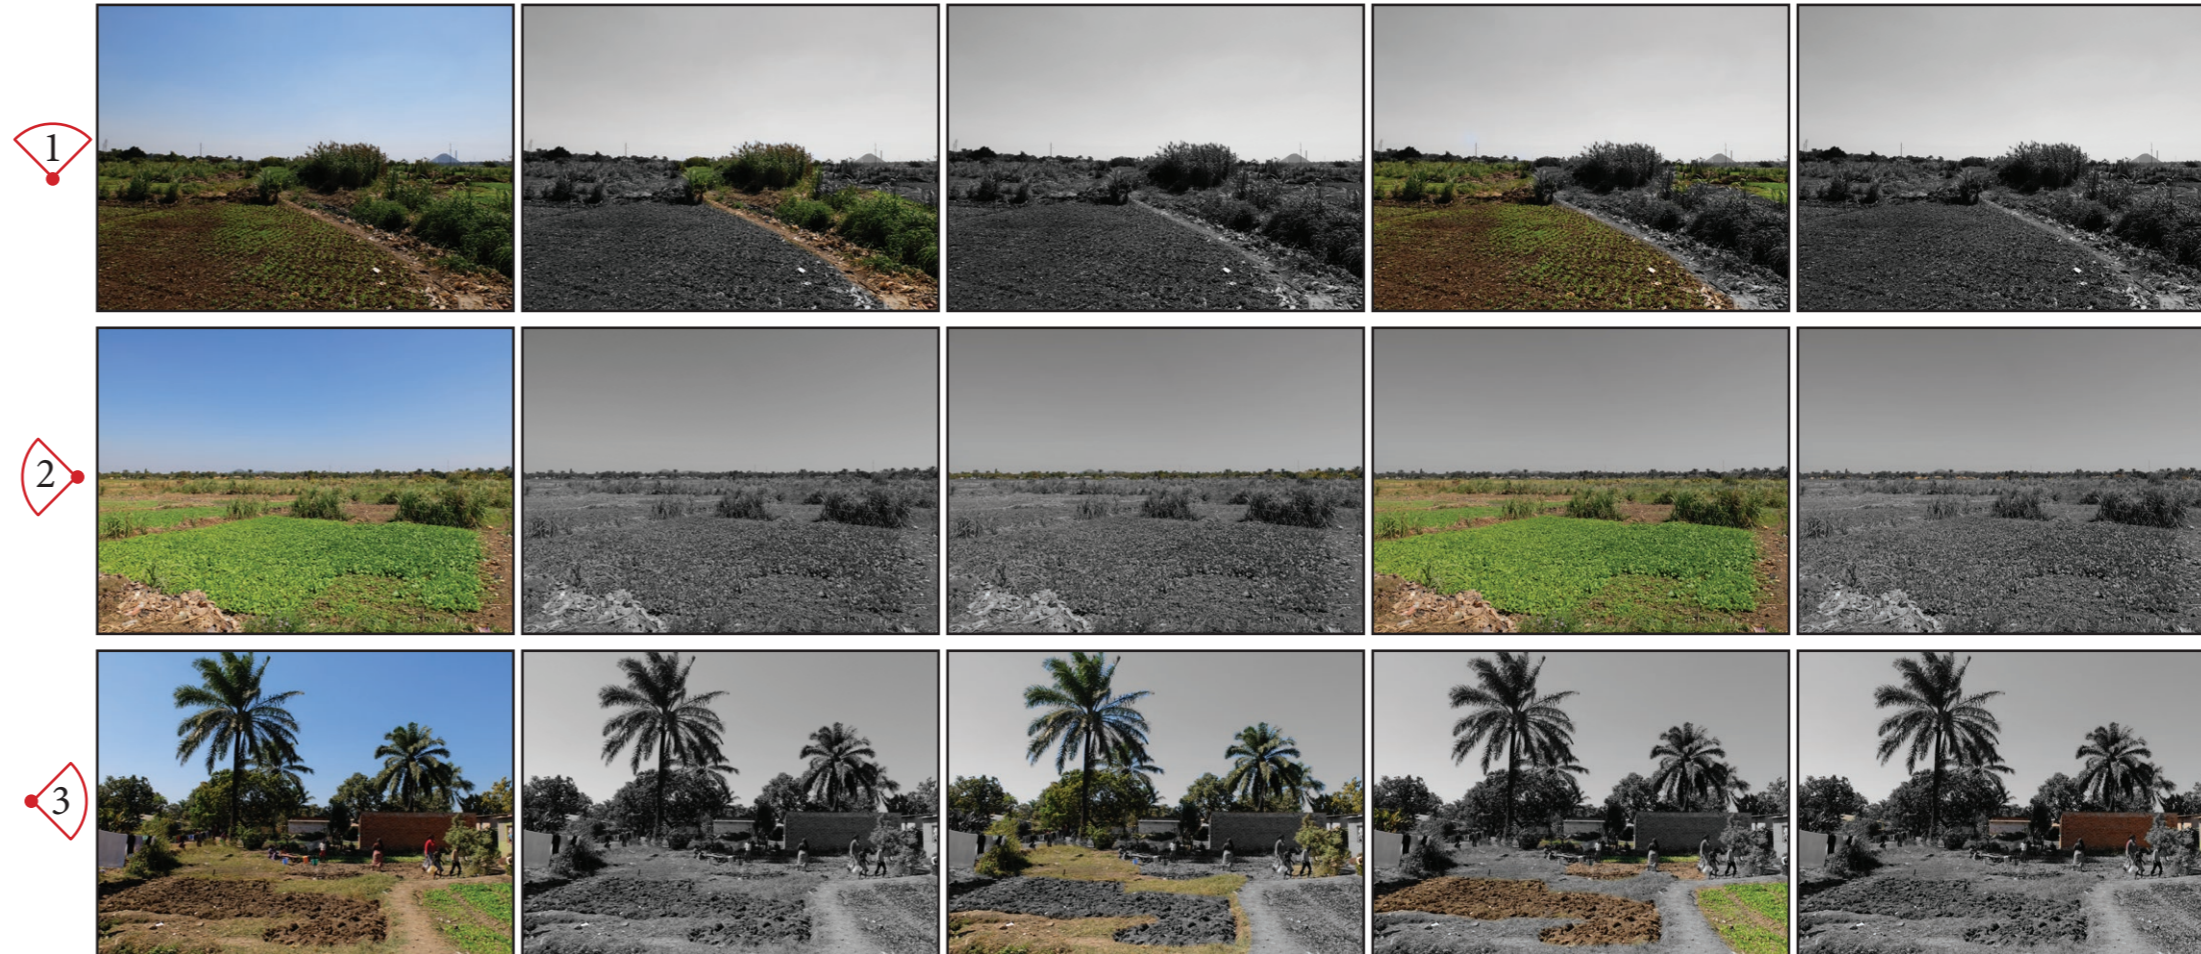
Point d'observation; PO_012 :

Paysages ouverts (P1, P2) et semi-ouvert P3, générés par la présence d'agriculture maraîchère sur tout le site et accentués par la grande largeur du corridor, ainsi que sa topographie. Le site est parcouru par la rivière Lubumbashi et possède de nombreux canaux destinés à l'irrigation. Le site est extrêmement pollué par des résidus plastiques. Ressenti, au centre de l'IV, d'un paysage calme et reposant, impression de se trouver dans un milieu rural humide composé d'une multitude de petites parcelles maraîchères. Déconnexion totale avec la ville. Type de végétation rencontrée P1 bas et moyen. P2 bas, moyen et haut. P3 bas, moyen et haut.

La végétation au cœur du corridor n'est pas visible depuis l'extérieur, mais un autre type de végétation est visible en périphérie. Présence de végétation jusqu'aux limites du corridor et même au-delà. Mais absence d'une continuité végétale, la végétation basse maraîchère de l'IV est en contraste avec celle arborée et arbustive présente dans les parcelles des quartiers qui l'entourent. Ceci induit une limite marquée qui se distingue par le changement du type de végétation, la présence d'habitations et qui est perméable par celles de cheminements d'accès publics. Le corridor n'est pas perceptible depuis l'extérieur.

- Agriculture
- Lavage voitures
- Egouts
- Irrigation
- Lavage linge
- Pêche
- Baignade

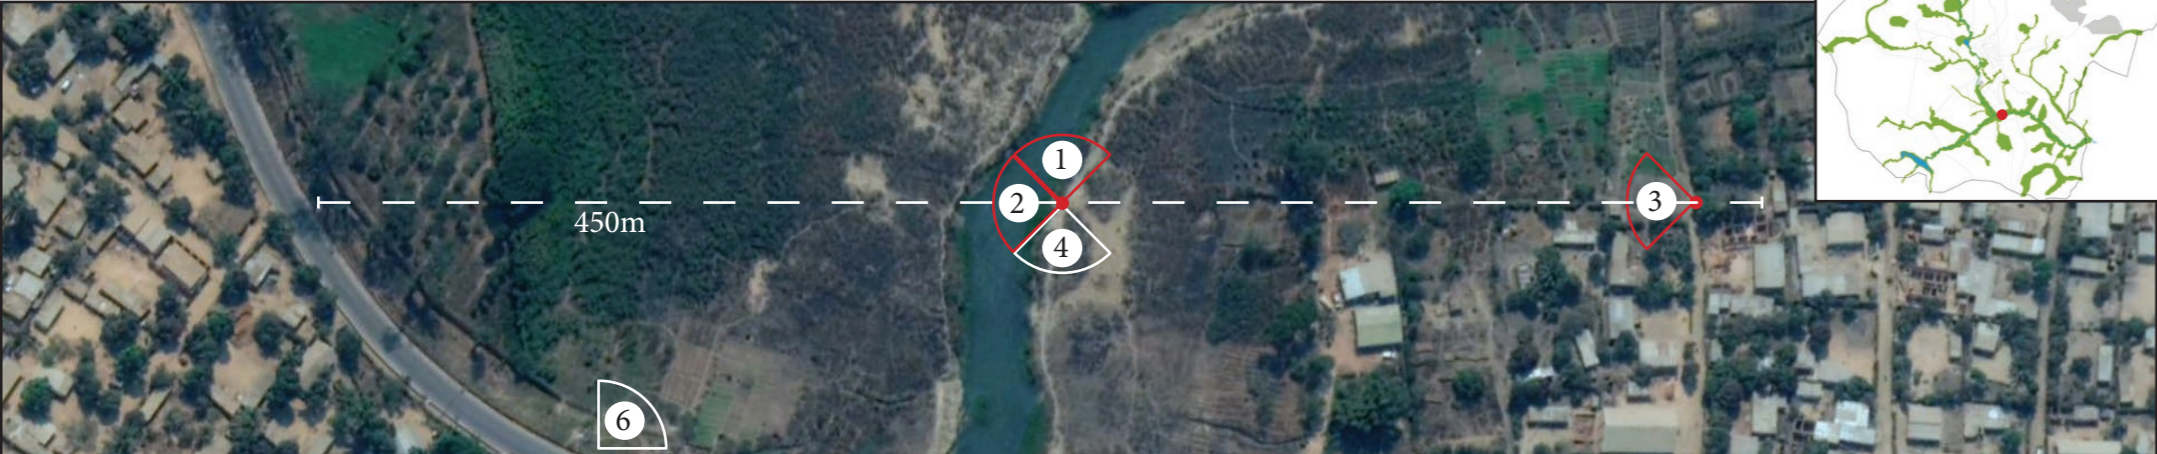
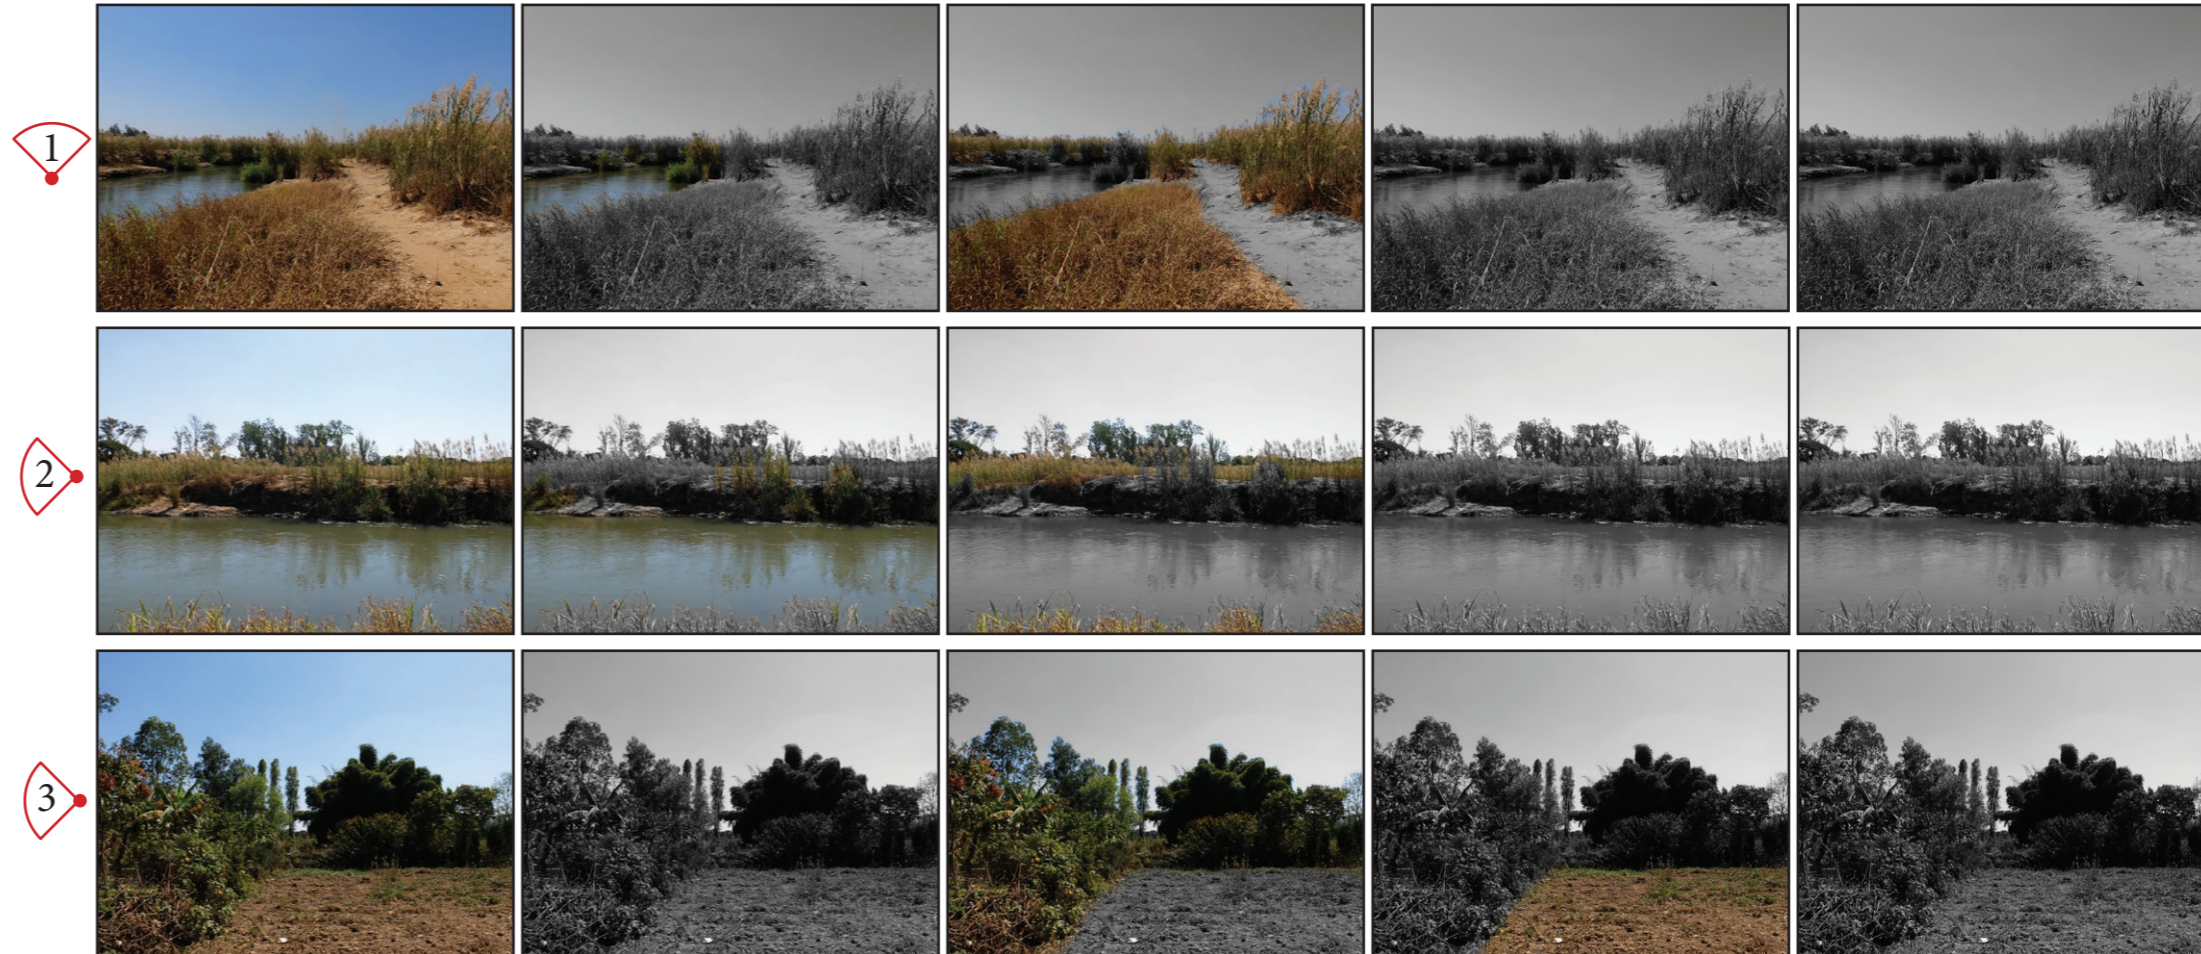
Point d'observation; PO_013 :

Ambiances :
 Paysages semi-ouverts (P1, P2) et fermé P3, les fermetures sont générées par la présence de végétation herbacée haute et les ouvertures sont générées par la présence d'une large rivière. Malgré la proximité avec cette dernière l'espace est très sec. Constat d'agriculture maraîchère en périphérie. Ressenti au centre de l'IV, d'un lieu calme et naturel, mais les activités aux alentours dynamisent les lieux et rappelle la présence de la ville. La végétation mono spécifique haute et sèche génère un léger sentiment d'oppression.
 Type de végétation rencontrée P1 bas et moyen. P2 bas, moyen et haut. P3 bas, moyen et haut.

Nature de l'interface :
 La végétation au cœur du corridor n'est pas visible depuis l'extérieur, mais un autre type de végétation est visible en périphérie. Présence de végétation jusqu'aux limites du corridor et même au-delà. Mais absence d'une continuité végétale, la végétation herbacée haute au cœur de l'IV, est en contraste avec celle arborée et maraîchère présente dans les quartiers en périphérie. Ceci induit une limite marquée qui se distingue par le changement du type de végétation et qui est perméable par la présence de cheminements d'accès publics. Le corridor n'est pas perceptible depuis l'extérieur.

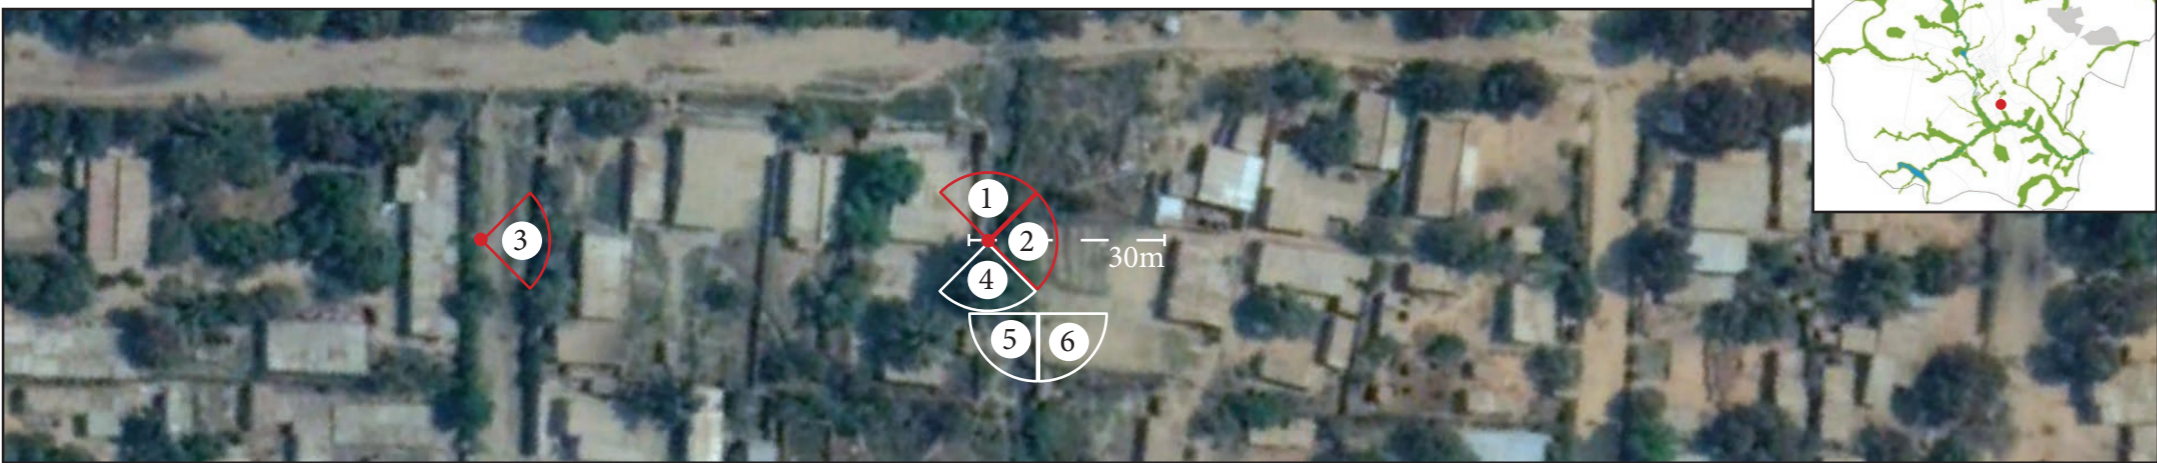
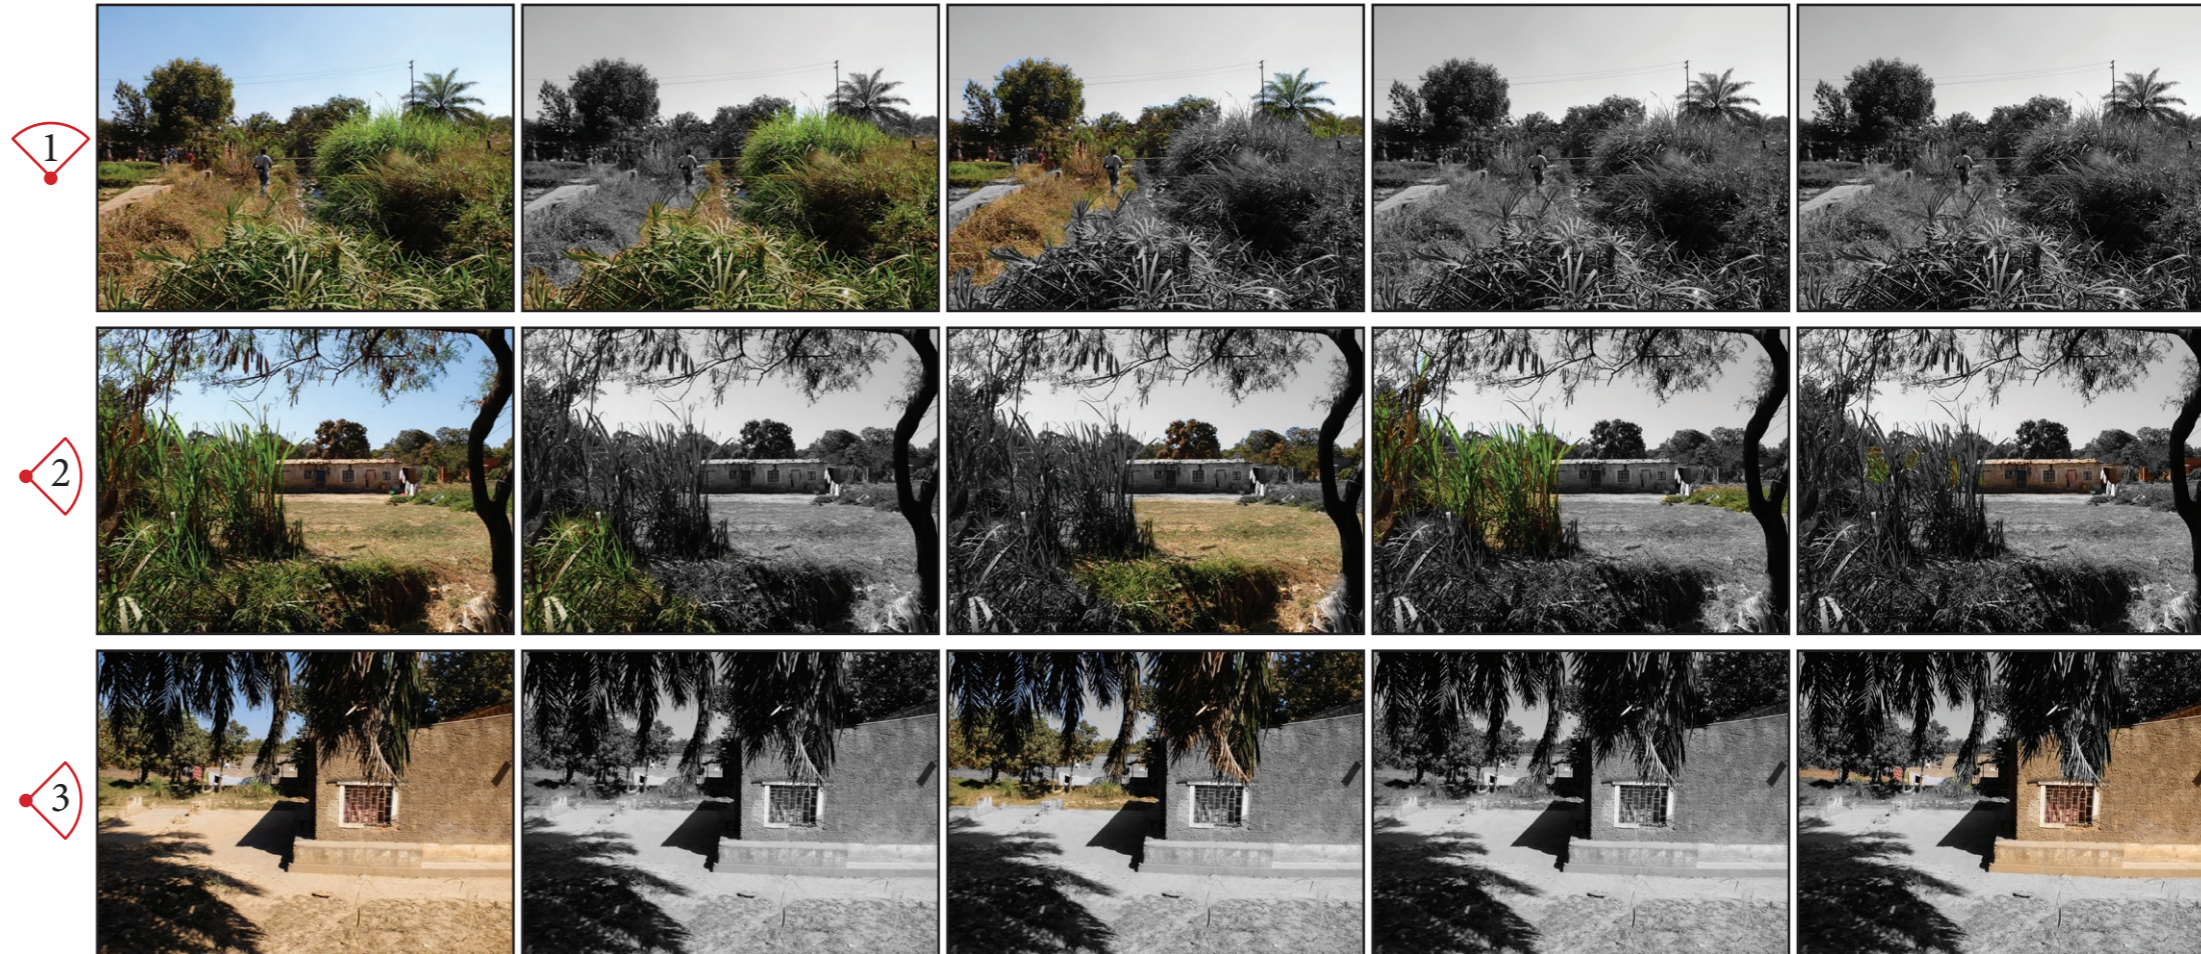
Point d'observation; PO_014 :

Ambiances :
 Paysages fermés (P1, P3) semi-ouvert P2, les ouvertures sont générées par les parcelles d'habitations et l'agriculture maraîchère. Alors que les fermetures sont générées par de la végétation dense herbacée au cœur du corridor et arborée et arbustive en périphérie au sein du quartier. Ressenti, au centre de l'IV, d'un paysage calme et reposant, avec une végétation omniprésente. Mais le cours d'eau est très fortement pollué tant au niveau de la qualité de l'eau que par la présence de plastiques. Quartier vivant, avec une forte activité de la population, qui rappelle la présence de la ville.
 Type de végétation rencontrée P1 bas, moyen et haut. P2 bas, moyen et haut. P3 bas, moyen et haut.

Nature de l'interface :
 La végétation au cœur du corridor n'est pas visible depuis l'extérieur, mais un autre type de végétation est visible en périphérie. Présence de végétation jusqu'aux limites du corridor et même au-delà. Absence d'une continuité végétale, la végétation herbacée humide est en contraste avec celle de type maraîchère, arbustive et arborée au sein des parcelles d'habitations. Ceci induit une limite floue, car les parcelles des habitations font partie intégrante du corridor, seules les habitations laissent supposer une limite qui est semi-perméable par la présence de terrains privés. Le corridor n'est pas perceptible depuis l'extérieur.
