10 - Annexes :

Annexe 9.1 : Decision tree for the discrimination of land covers Marie André, 2016.

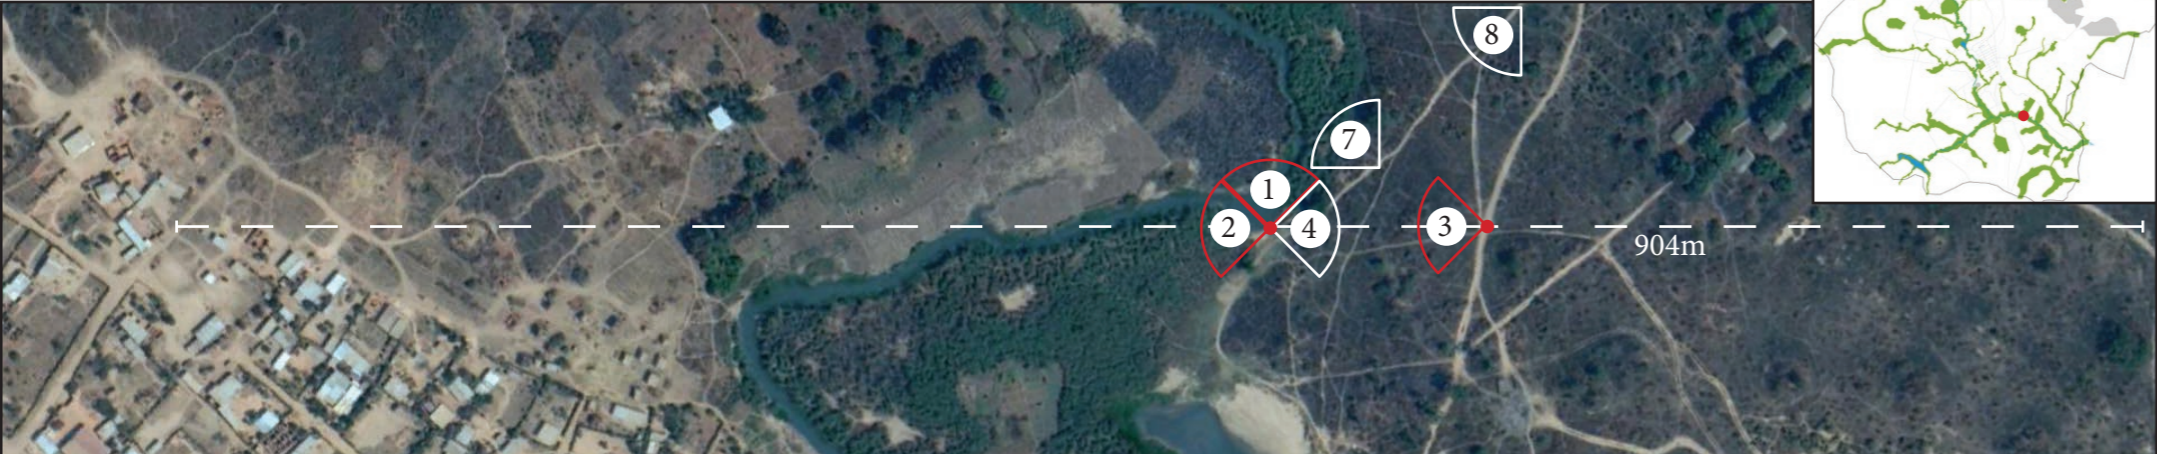
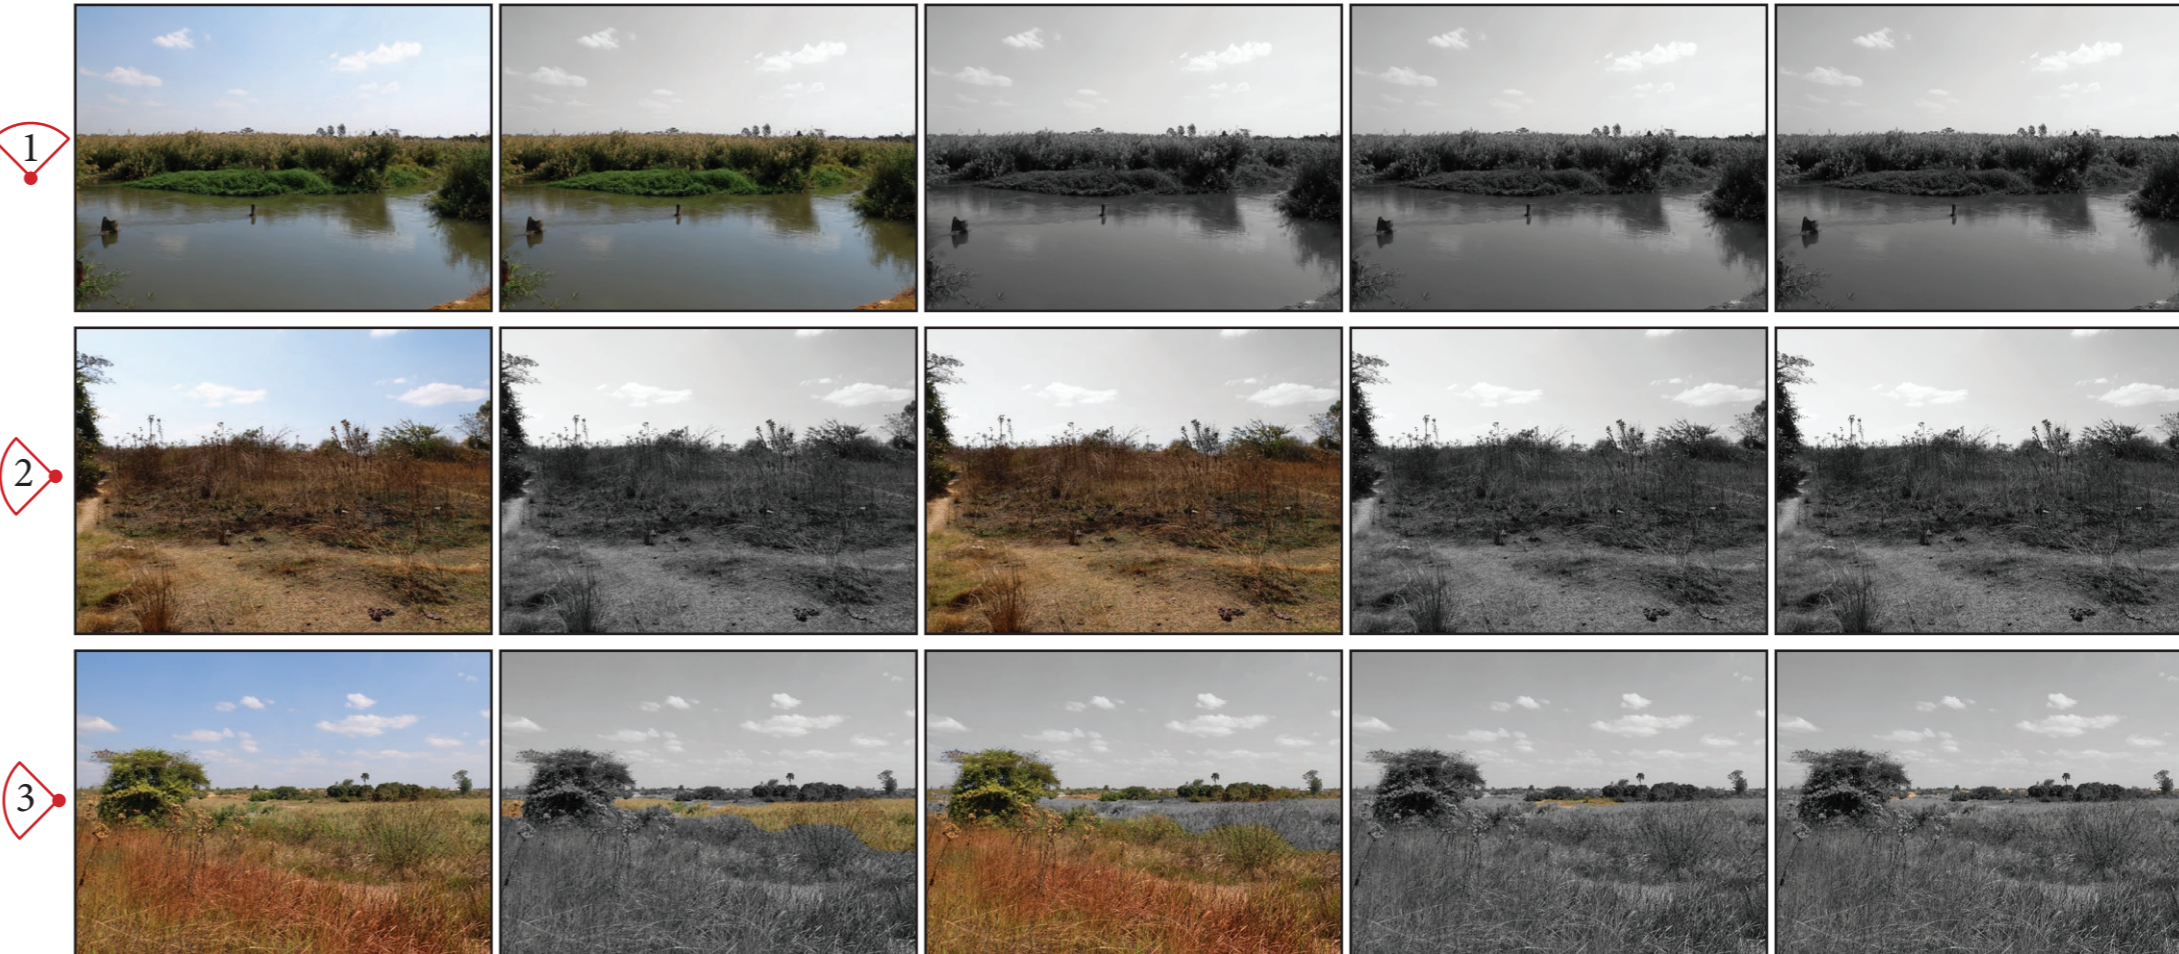
Point d'observation; PO_015 :

Ambiances :
 Paysages ouverts (P2, P3) et semi-ouvert P1, malgré une végétation herbacée haute. Ceci est généré par la grande taille du corridor et par sa topographie très marquée, permettant des points de vue. Le site est composé d'une végétation très dense de type humide en son cœur, amenée par la présence d'une des rivières. Ressenti au centre de l'IV, d'un paysage calme et reposant, impression de se trouver dans un milieu naturel humide avec très peu de présence humaine. Déconnexion totale avec la ville.
 Type de végétation rencontrée P1 bas et moyen. P2 bas et moyen. P3 bas, moyen et haut.

Nature de l'interface :
 L'occupation du sol au cœur du corridor est visible depuis l'extérieur. Présence de végétation jusqu'aux limites du corridor et même au-delà. Présence d'une continuité végétale, la végétation herbacée au cœur de l'IV est similaire à celle présente au niveau de la périphérie. Ceci induit une limite floue, il est impossible de savoir où commence et s'arrête le corridor et qui est perméable par la présence de cheminements d'accès publics. Le corridor est perceptible depuis l'extérieur. Mais sur l'autre rive, on constate la présence de bâti, d'agriculture et de végétation arborée, ce qui laisse supposer dans ce cas une limite semi-perméable.

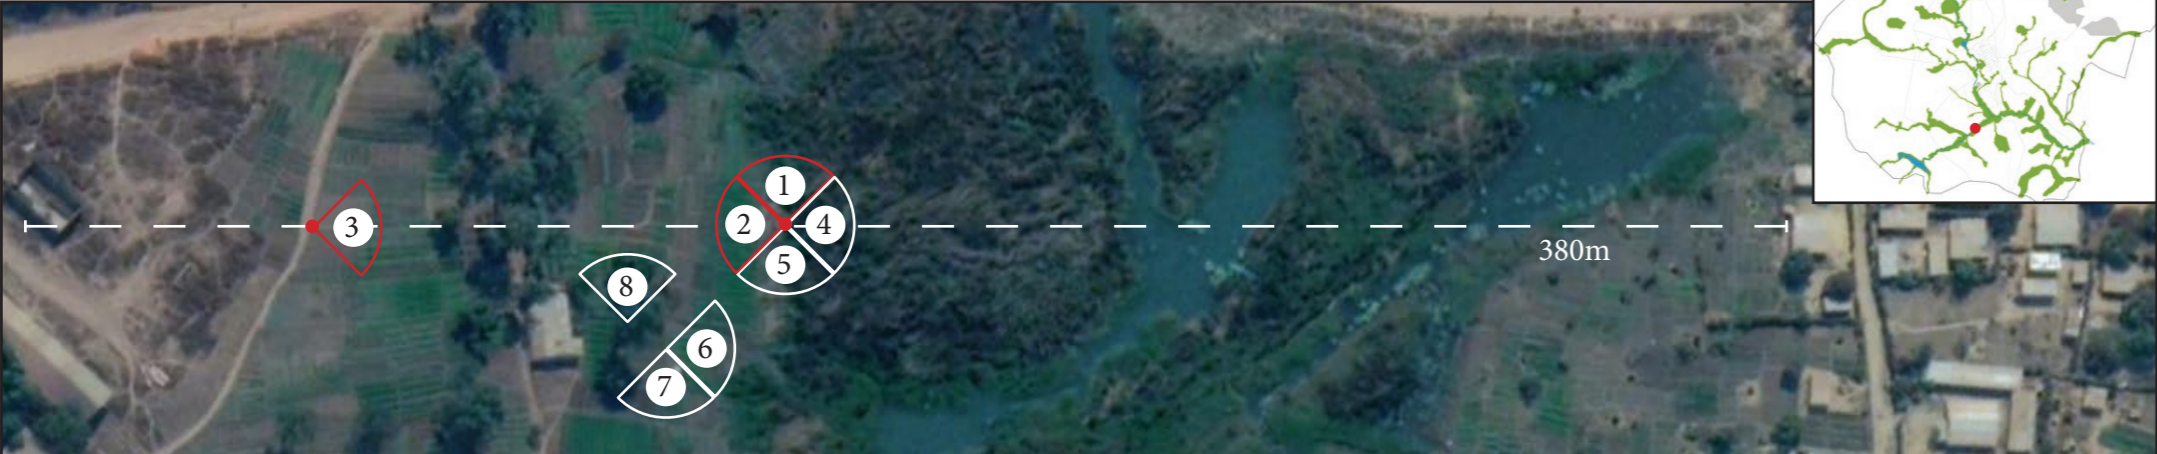
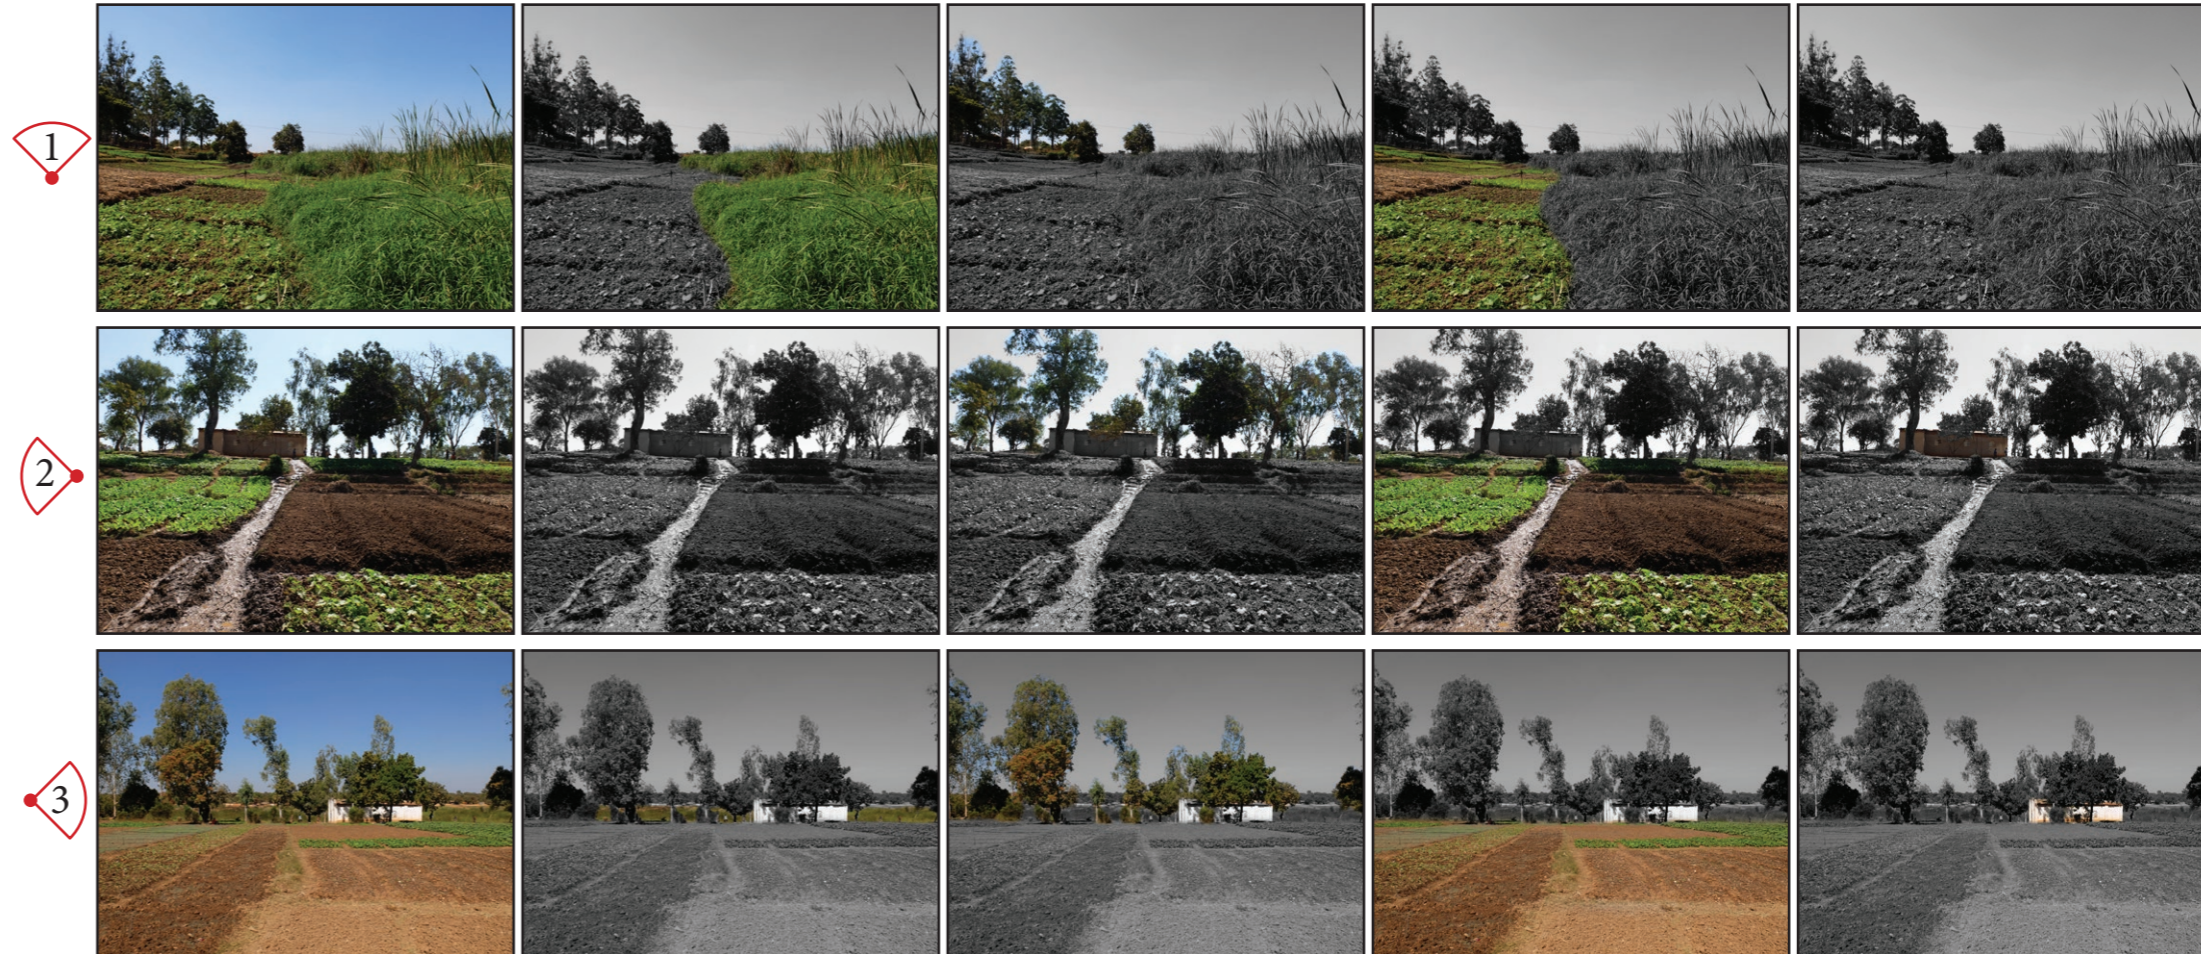
Point d'observation; PO_016 :

Paysages ouverts (P2, P3) et semi-ouvert P1, malgré une végétation herbacée haute de type humide en son cœur, qui rend d'ailleurs son accessibilité impossible. L'ouverture des lieux est générée par la grande taille du corridor et par sa topographie très marquée, ouvrant des points de vue. Le site est composé, en périphérie, d'une forte présence d'agriculture maraîchère, ainsi que d'une végétation arborée. Ressenti, au centre de l'IV, d'un paysage calme et reposant, impression de se trouver au centre d'un paysage rurale maraîcher. Déconnexion totale avec la ville. Type de végétation rencontrée P1 bas, moyen et haut. P2 bas et haut. P3 bas, moyen et haut.

L'occupation du sol au cœur du corridor est visible depuis l'extérieur. Présence de végétation jusqu'aux limites du corridor et même au-delà. Présence d'une continuité végétale, l'agriculture au cœur de l'IV est similaire à celle retrouvée en périphérie. Mais au-delà, la végétation herbacée et la présence de bâti avec des parcelles arborées rend difficile la vision de cette limite. Ceci induit une limite floue, il est compliqué de savoir où commence et s'arrête le corridor, de plus elle est semi-perméable par la présence de terrains privés. Le corridor est perceptible depuis l'extérieur.

- Agriculture
- Irrigation
- Pêche
- Production nattes
- Lavage voitures
- Lavage linge
- Egouts

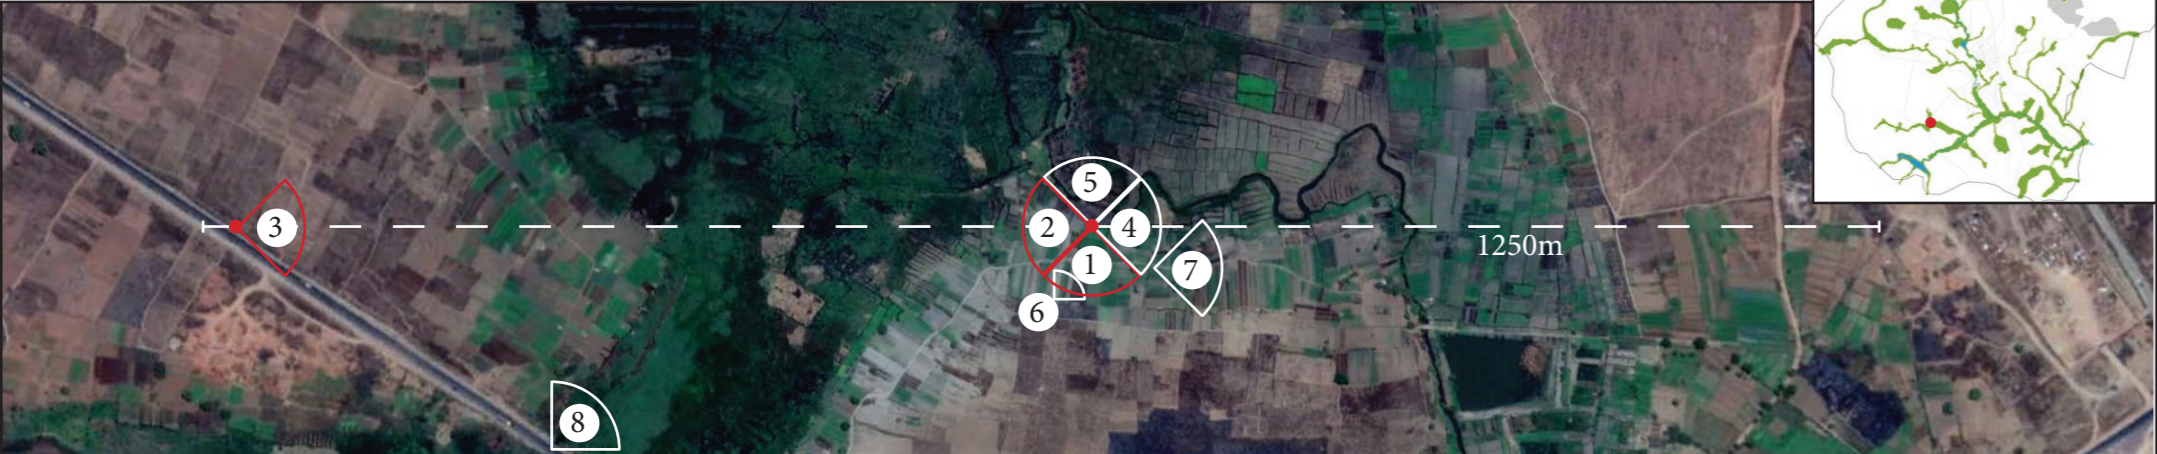
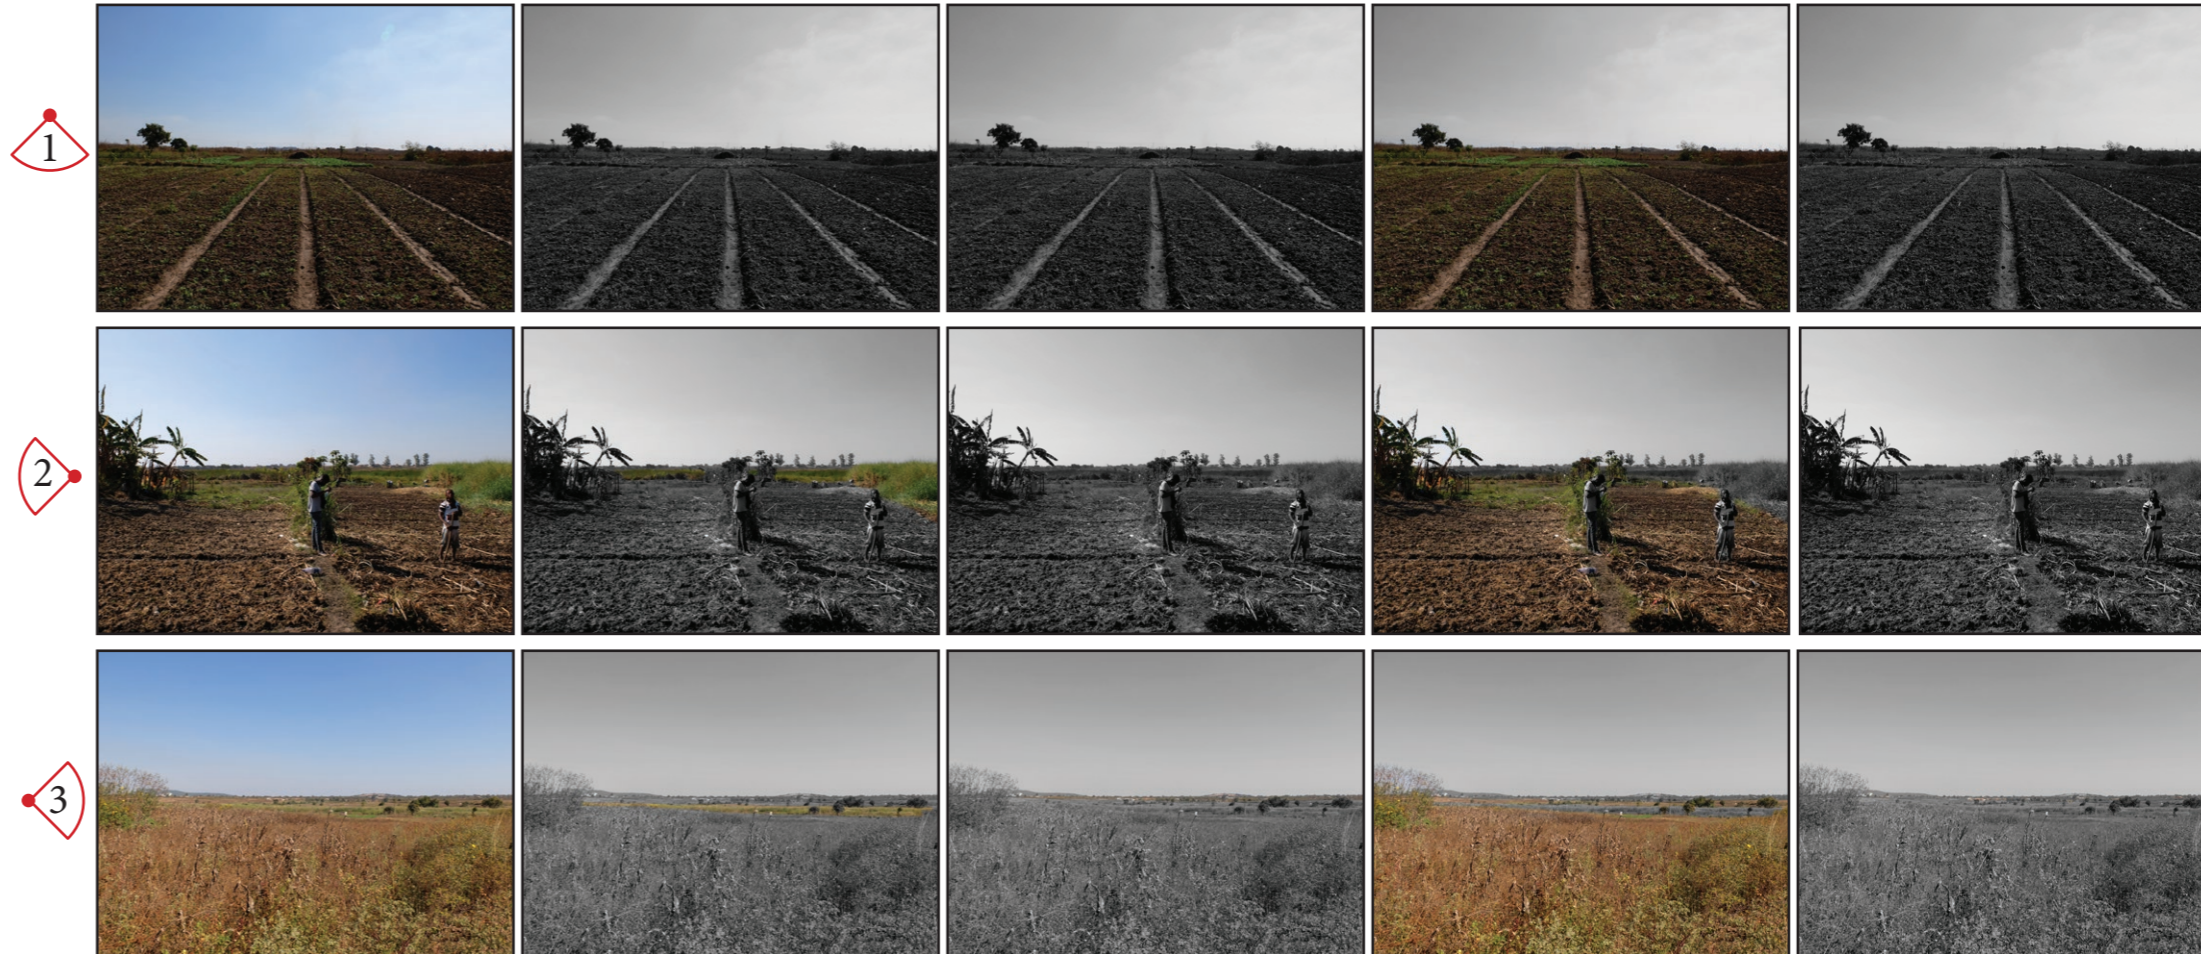
Point d'observation; PO_018 :

Ambiances :
 Paysages ouverts (P1, P2, P3), malgré une végétation herbacée haute de type humide en son cœur qui occupe une très grande surface, d'ailleurs inaccessible. L'ouverture des lieux est générée par la très grande taille du corridor et sa topographie, permettant des points de vue. Le site est composé en périphérie exclusivement d'agriculture. Ressenti, au centre de l'IV, d'un paysage calme et reposant. Impression de se trouver au centre d'un paysage rurale maraîcher et agricole. Déconnexion totale avec la ville. Type de végétation rencontrée P1 bas et moyen. P2 bas et moyen. P3 bas, moyen et haut.

Nature de l'interface :
 L'occupation du sol au cœur du corridor et visible depuis l'extérieur. Présence de végétation jusqu'aux limites du corridor et même au-delà. Présence d'une continuité végétale, l'agriculture présente au cœur de l'IV est similaire à celle présente au niveau de sa périphérie et même au-delà. Ceci induit une limite floue et perméable par la présence de cheminements d'accès publics, ce qui rend le corridor perceptible depuis l'extérieur.

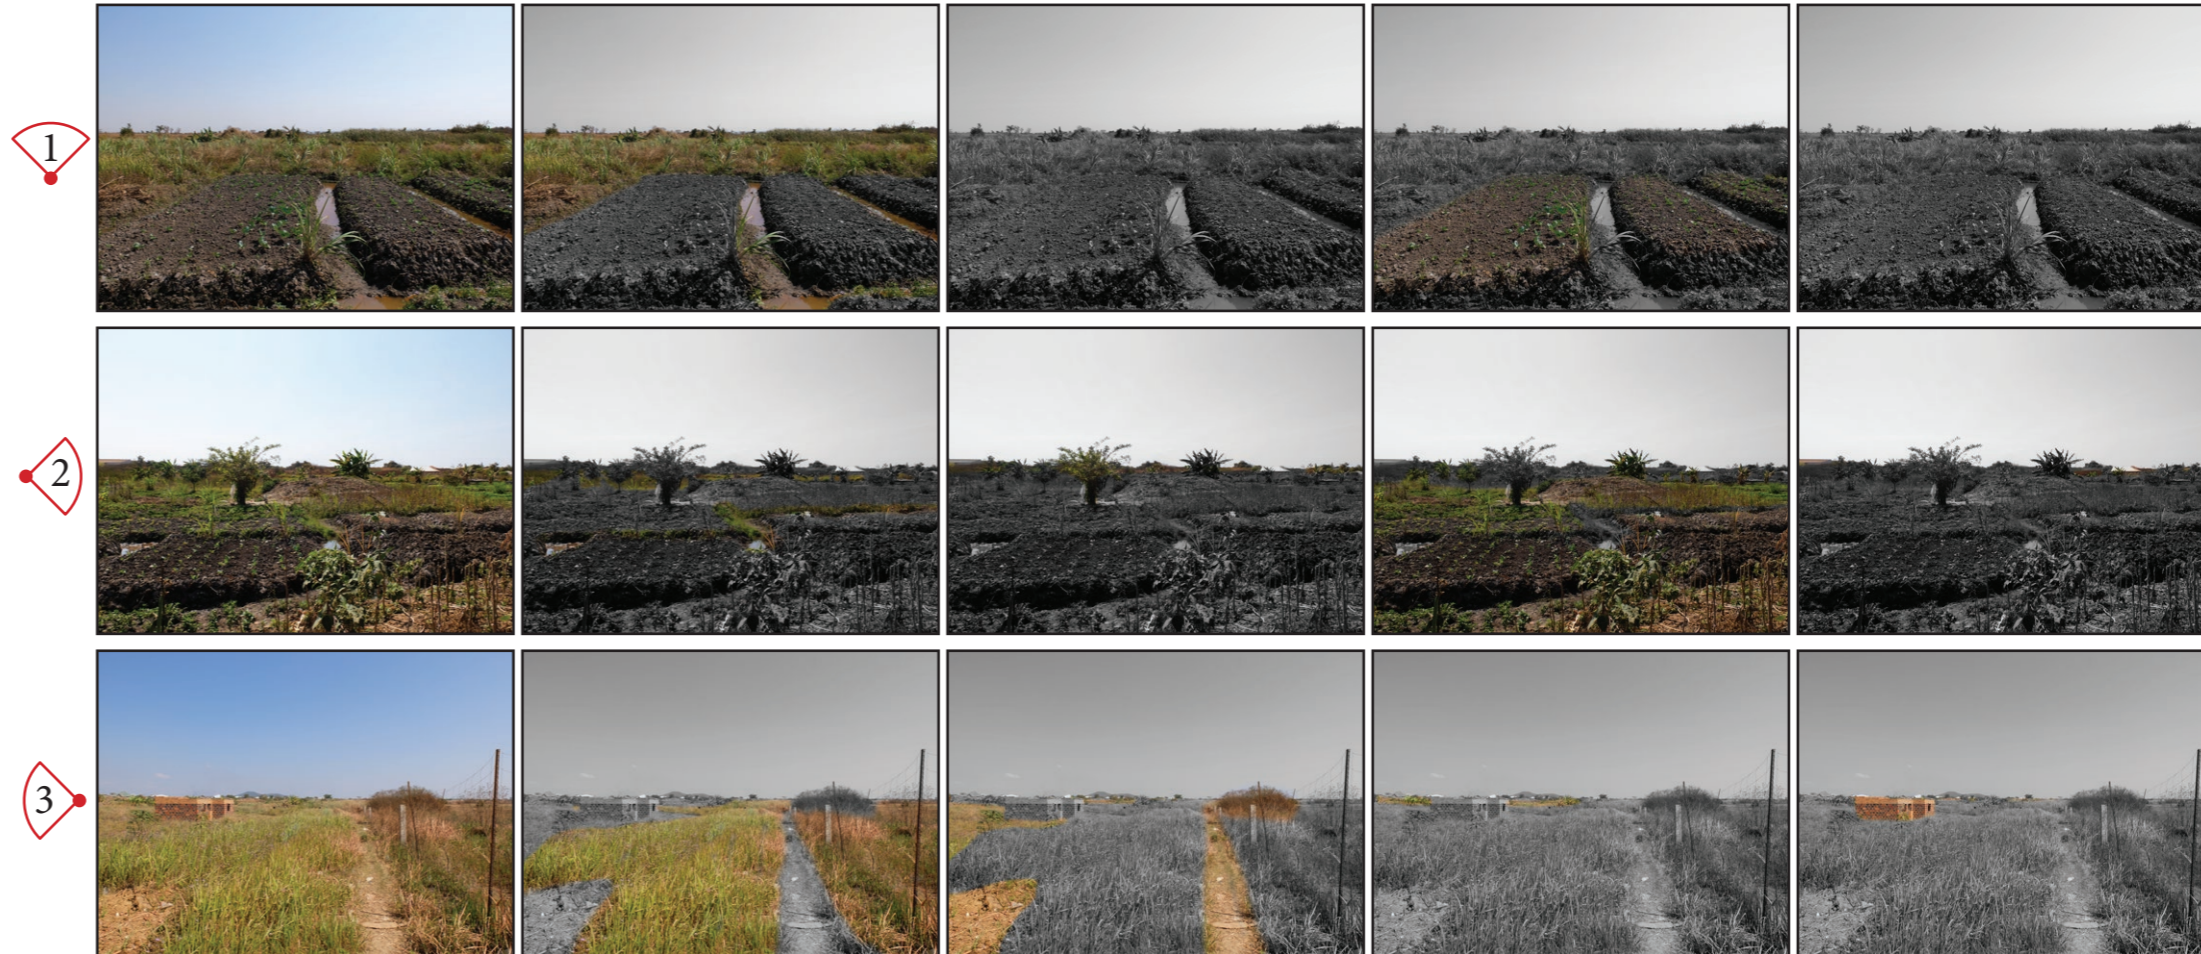
Point d'observation; PO_021 :

Paysages ouverts (P1, P2, P3), générés par la très grande taille du corridor et par la végétation basse qui accentue cet effet. Le site est composé, en son centre, d'agriculture avec de nombreux canaux d'irrigations et en sa périphérie, de milieux herbacés humides. Ressenti au centre de l'IV, d'un paysage calme et reposant, impression de se trouver au centre d'une plaine humide et agricole. Déconnexion totale avec la ville.
Type de végétation rencontrée P1 bas et moyen. P2 bas et moyen. P3 bas et moyen.

L'occupation du sol au cœur du corridor et visible depuis l'extérieur. Présence de végétation jusqu'aux limites du corridor et même au-delà. Présence d'une continuité végétale, le milieu herbacé se prolonge dans le quartier en périphérie au-delà des limites du corridor. La limite est donc floue, les seuls éléments qui la mettent en valeur sont les quelques habitations et qui est perméable par la présence de cheminements d'accès publics. Il est très difficile de savoir lorsque l'on pénètre réellement au sein du corridor. Ce dernier est perceptible depuis l'extérieur.

Agriculture Irrigation

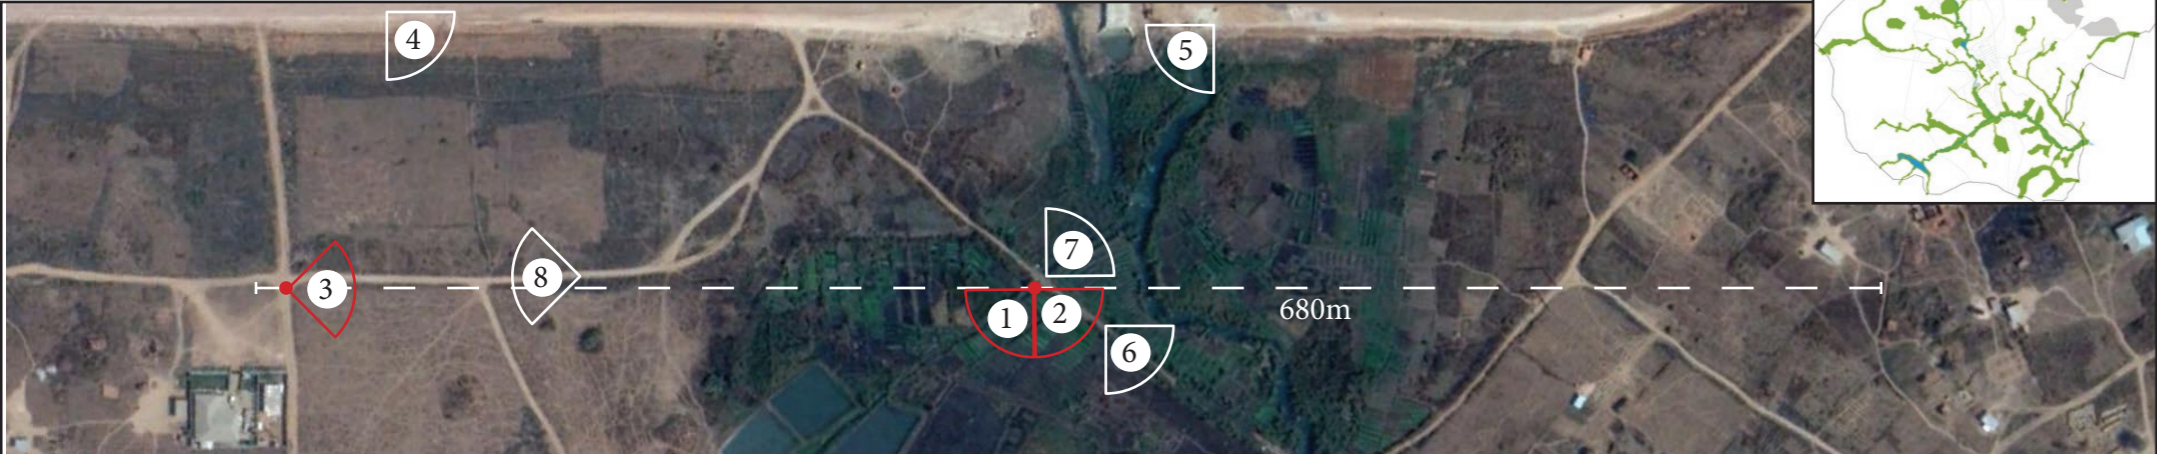
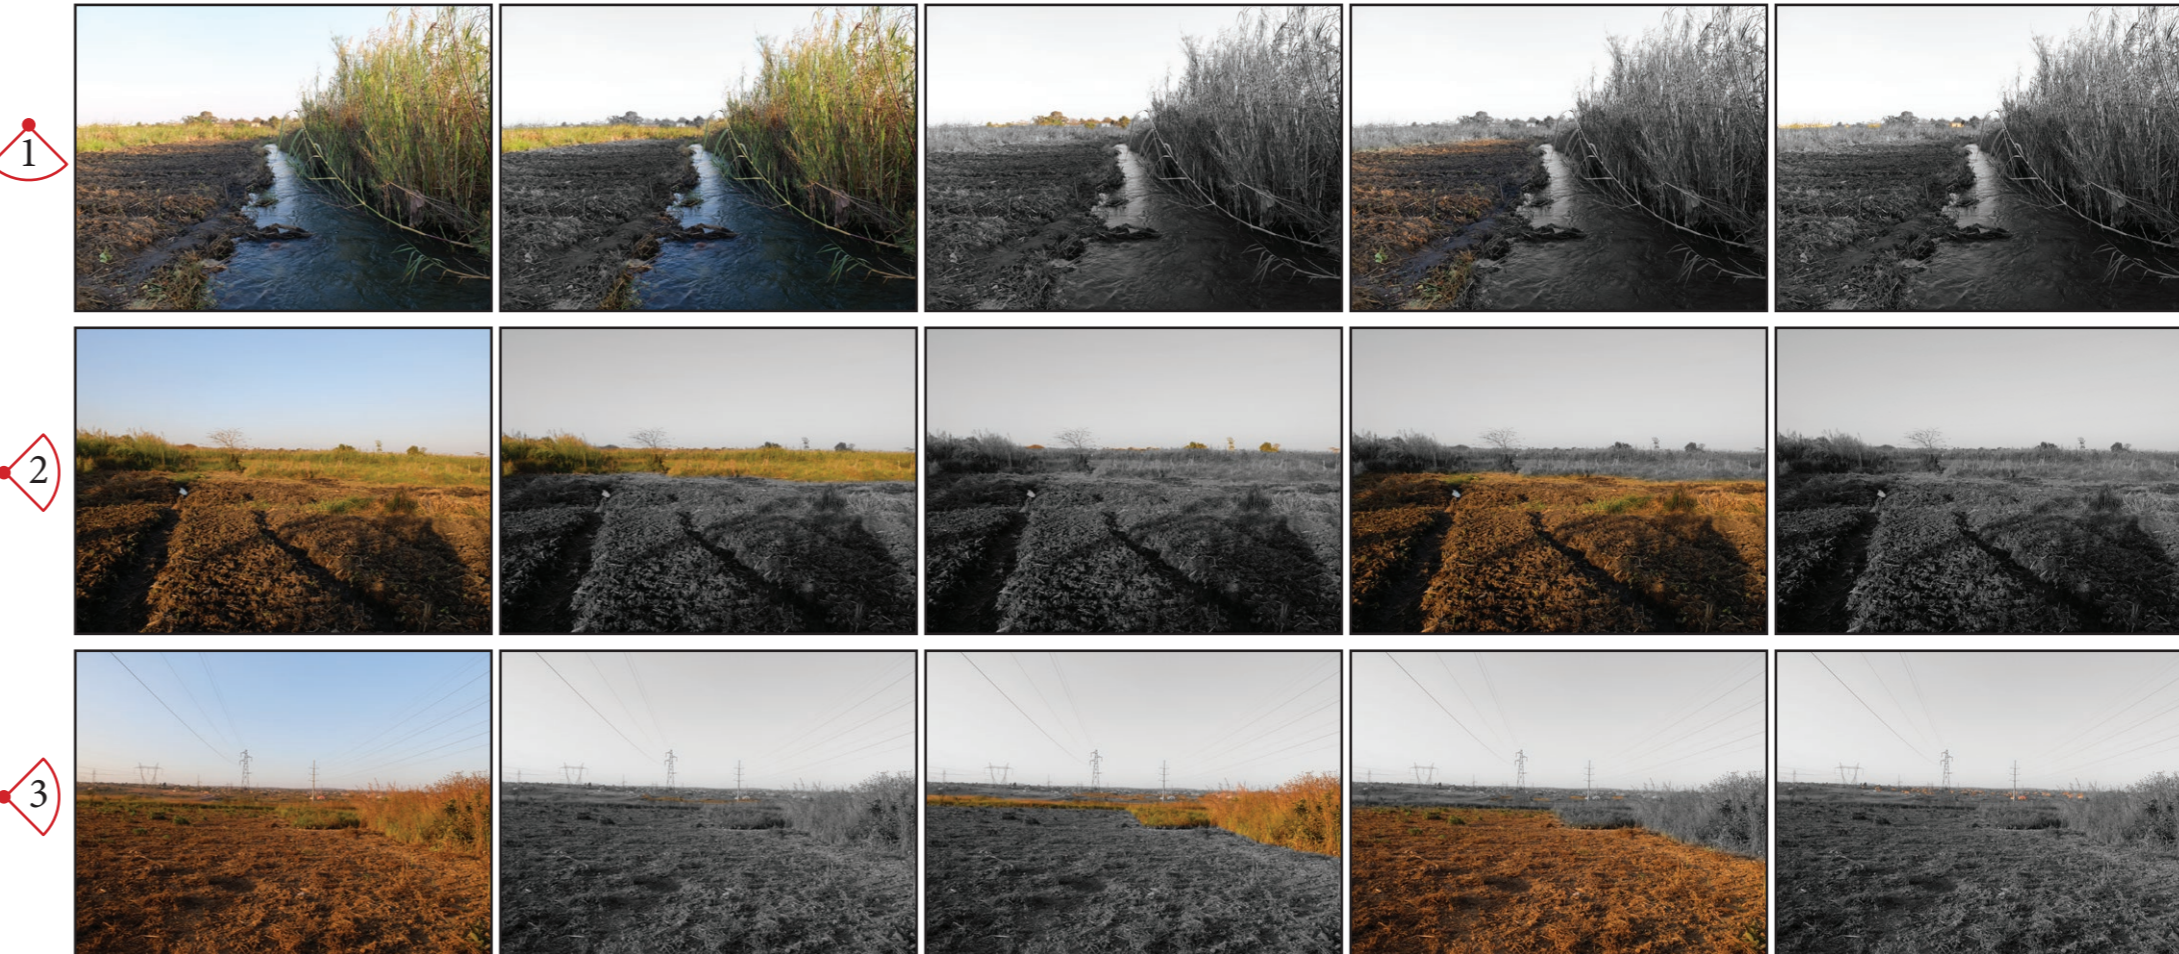
Point d'observation; PO_022 :

Paysage semi-ouverts (P1, P2) et ouvert P3, malgré une végétation herbacée haute de type humide en son cœur. L'ouverture des lieux est générée par la très grande taille du corridor et par sa topographie marquée, permettant des points de vue. Le site est composé en périphérie exclusivement d'agriculture. Ressenti au centre de l'IV, d'un paysage calme et reposant, impression de se trouver au centre d'un paysage rurale maraîcher. Déconnexion totale avec la ville. Type de végétation rencontrée P1 bas et moyen. P2 bas et moyen. P3 bas et moyen.

L'occupation du sol au cœur du corridor est visible depuis l'extérieur. Présence de végétation jusqu'aux limites du corridor et même au-delà. Présence d'une continuité végétale, l'agriculture se prolonge dans le quartier en périphérie, au-delà des limites du corridor. La limite est floue, les seuls éléments qui la mettent en valeur sont les quelques habitations et qui est perméable par la présence de cheminements d'accès publics. Il est très difficile de savoir lorsque l'on pénètre réellement au sein du corridor. Le corridor est perceptible depuis l'extérieur.

- Agriculture Irrigation
- Lavage voitures
- Lavage linge

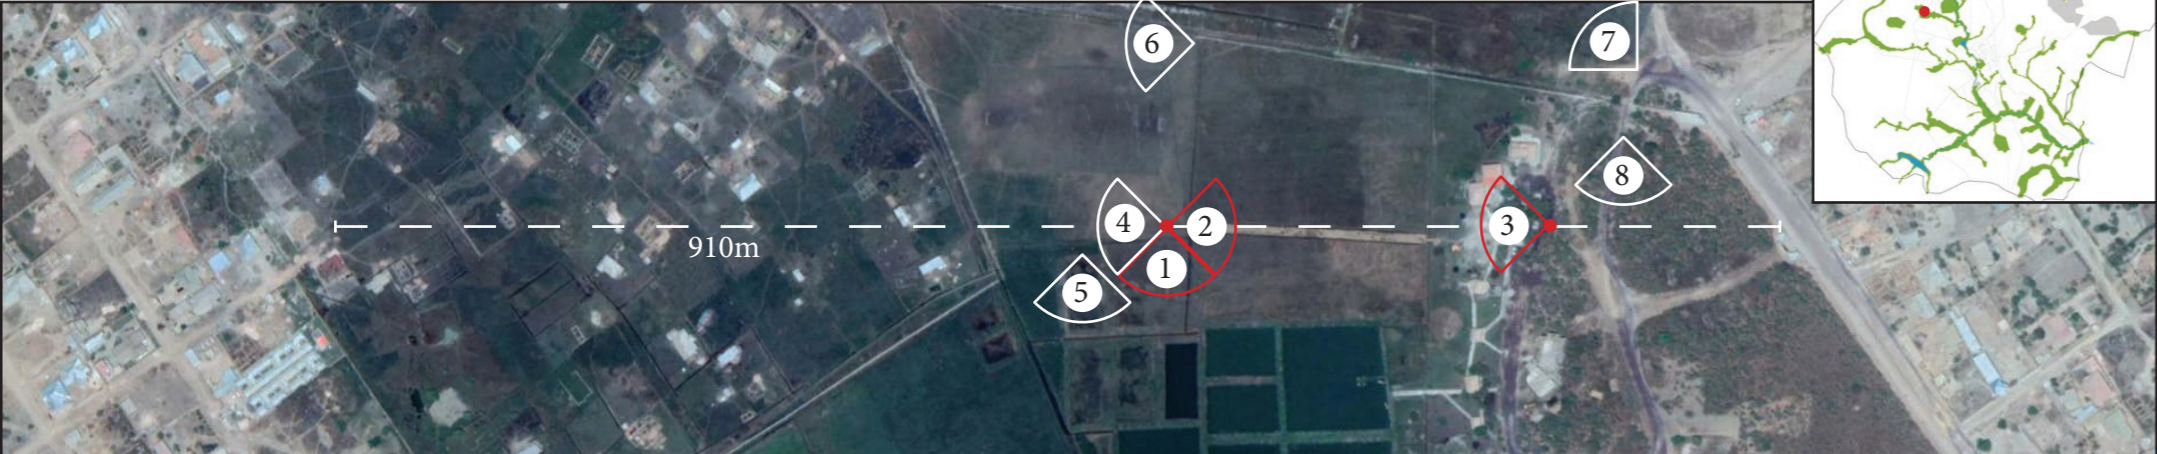
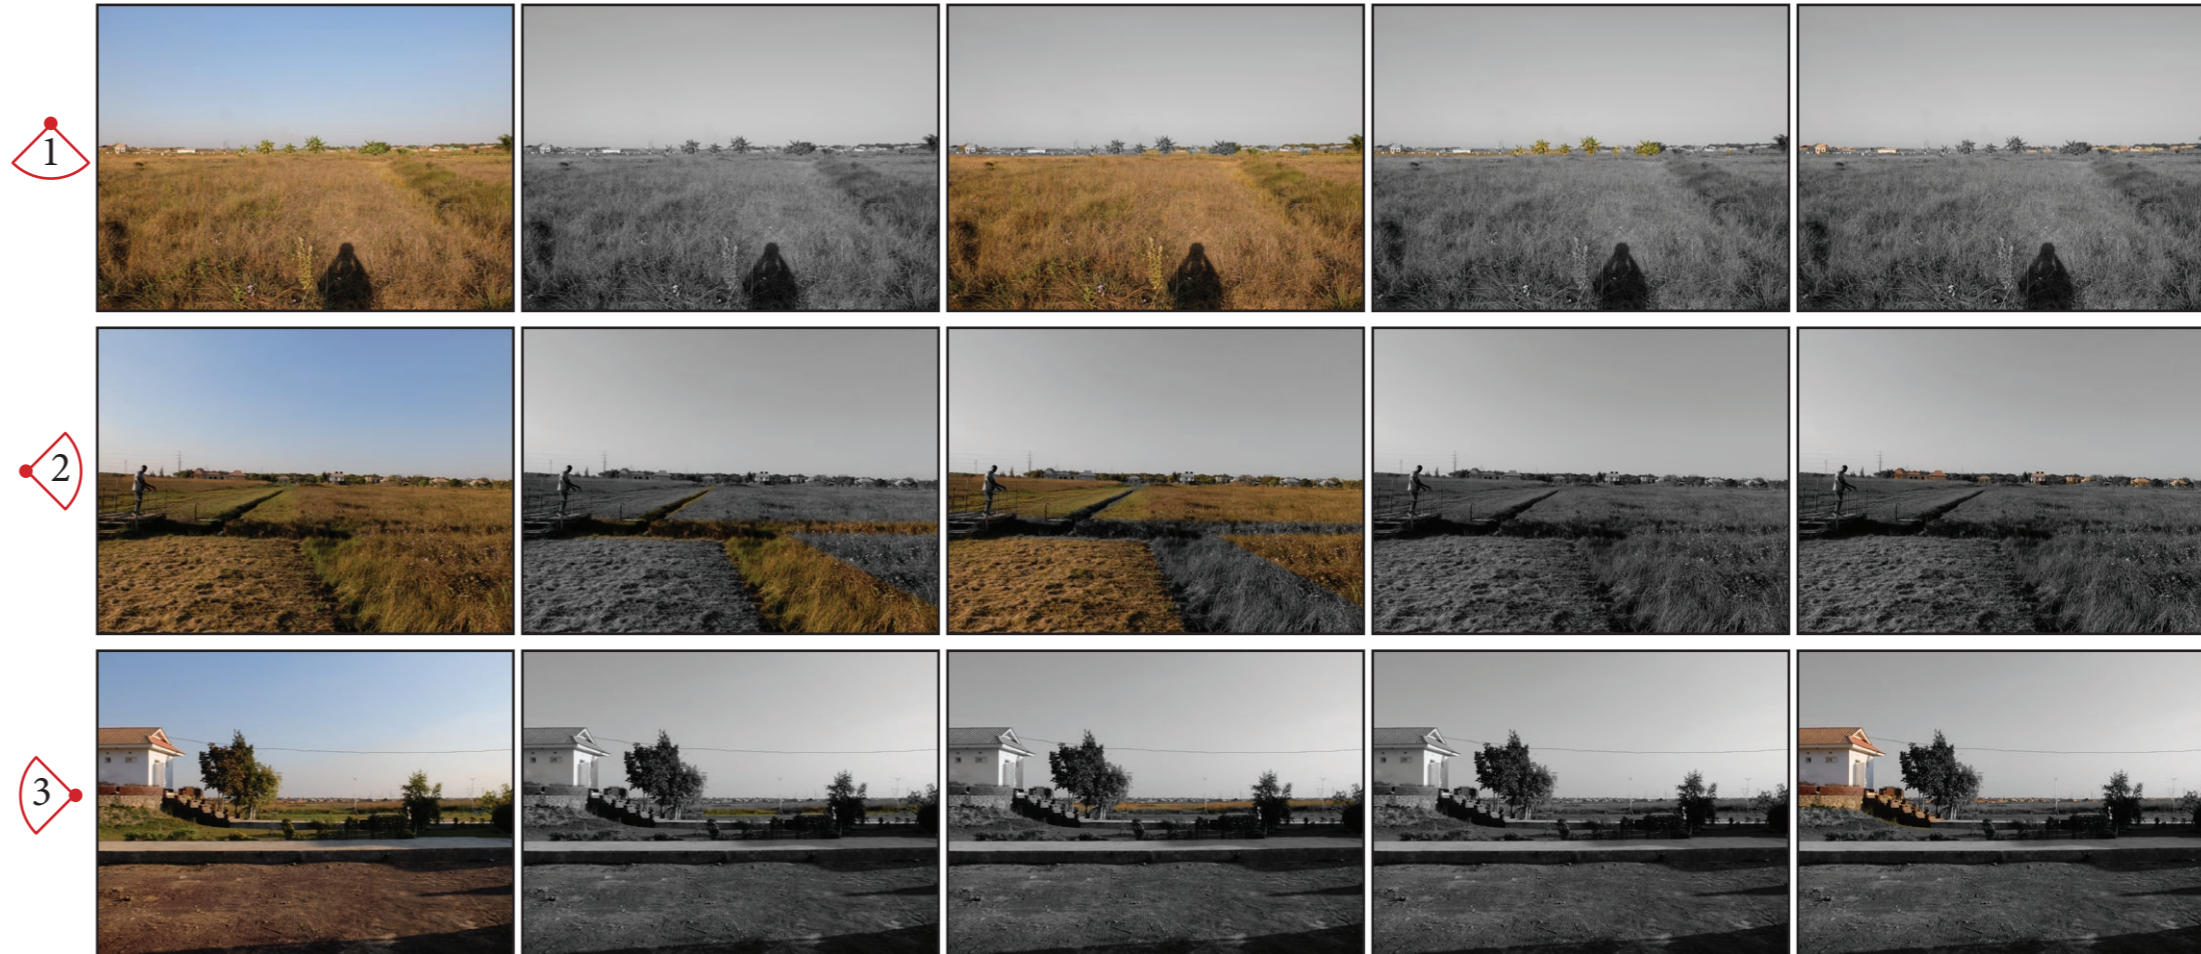
Point d'observation; PO_023 :

Paysages ouverts (P1, P2, P3), généré par une végétation herbacée base. L'ouverture des lieux est accentuée par la très grande taille du corridor et par le peu de relief. Le site est composé en périphérie de végétation arbustive au sein des quartiers qui l'entourent. Ressenti, au centre de l'IV, d'un paysage calme et reposant, impression de se trouver au centre d'un paysage de prairies ou de plaines. Déconnexion totale avec la ville.
Type de végétation rencontrée P1 bas et moyen. P2 bas. P3 bas, moyen et haut.

L'occupation du sol au cœur du corridor est visible depuis l'extérieur. Présence de végétation jusqu'aux limites du corridor et même au-delà. Présence d'une continuité végétale, le type de végétation herbacée est présente sur toute la largeur du corridor et cette végétation est aussi présente au sein des quartiers. Ceci rend la limite floue, les seuls éléments qui la mettent en valeur sont les quelques habitations et qui est perméable par la présence de cheminements d'accès publics.. Il est très difficile de savoir lorsque l'on pénètre réellement au sein du corridor. A certains endroits la présence de végétation arborée vient arrêter cette continuité végétale et génère une limite. Le corridor est perceptible depuis l'extérieur.

Activités anthropiques: Irrigation Pisciculture Activité sportives

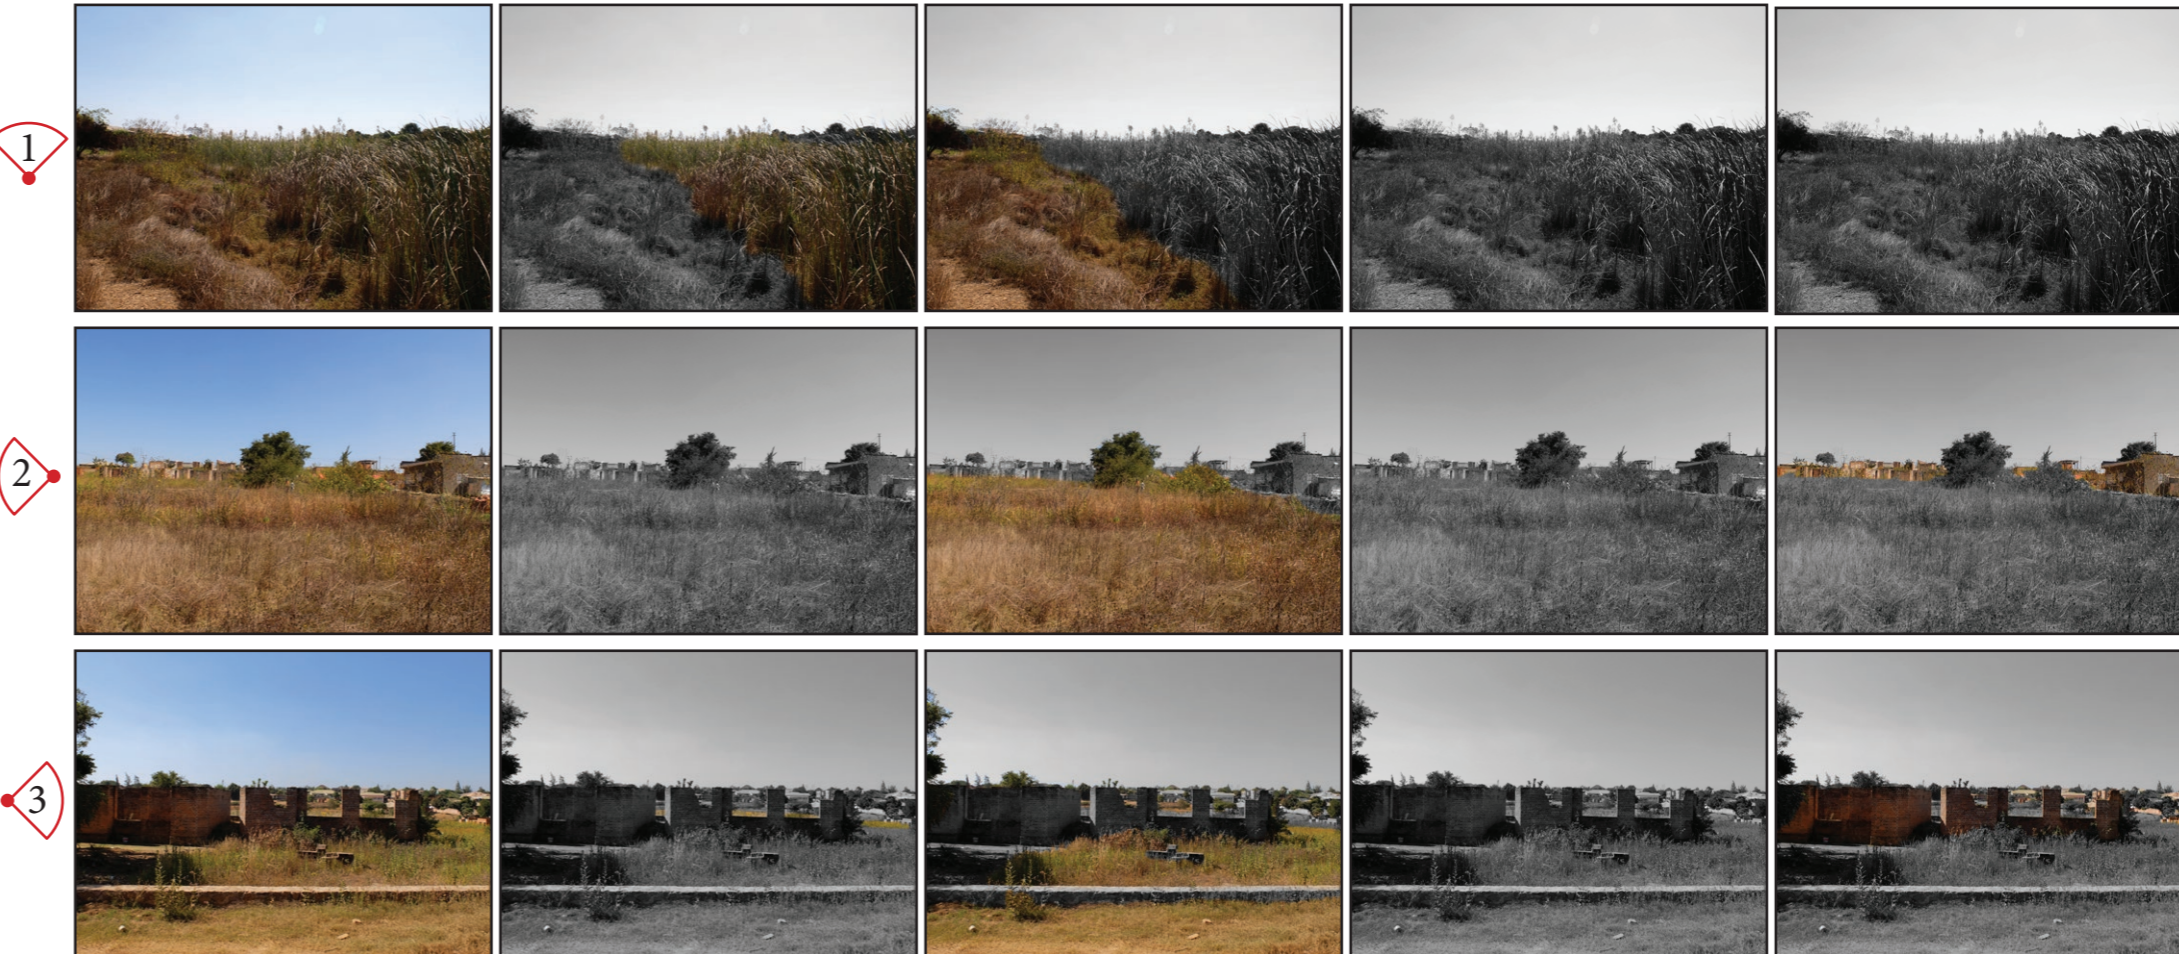
Point d'observation; PO_026 :

Paysages semi-ouverts (P1, P2, P3), les ouvertures sont générées par les parcelles appartenant aux habitations. Alors que les fermetures sont générées par de la végétation humide herbacée haute au cœur du corridor et les habitations en périphéries. Ressenti au centre de l'IV, d'un paysage calme, avec l'impression de se trouver au centre d'un paysage de friche naturelle. Malgré la présence d'un cours d'eau, la végétation herbacée est très sèche et apporte une certaine oppression. Une forte présence d'habitations aux alentours rappelle la présence de la ville. Type de végétation rencontrée P1 bas et moyen. P2 bas, moyen et haut. P3 bas, moyen et haut.

L'occupation du sol au cœur du corridor est visible depuis l'extérieur. Présence de végétation jusqu'aux limites du corridor et même au-delà. Présence d'une continuité végétale, le type de végétation herbacée est présente sur toute la largeur du corridor, cette végétation est aussi présente au sein des quartiers. Ceci rend la limite floue les seuls éléments qui la mettent en valeur sont les quelques habitations et qui est semi-perméable par la présence de terrains privés. Il est très difficile de savoir lorsque l'on pénètre réellement au sein du corridor, car les parcelles font parties de ce dernier. Le corridor est perceptible depuis l'extérieur. Par contre, les nombreuses constructions en cours risquent de complètement fermer l'IV, de le rendre imperceptible et inaccessible.

Activités anthropiques: Irrigation
