10 - Annexes :

Annexe 9.1 : Decision tree for the discrimination of land covers Marie André, 2016.

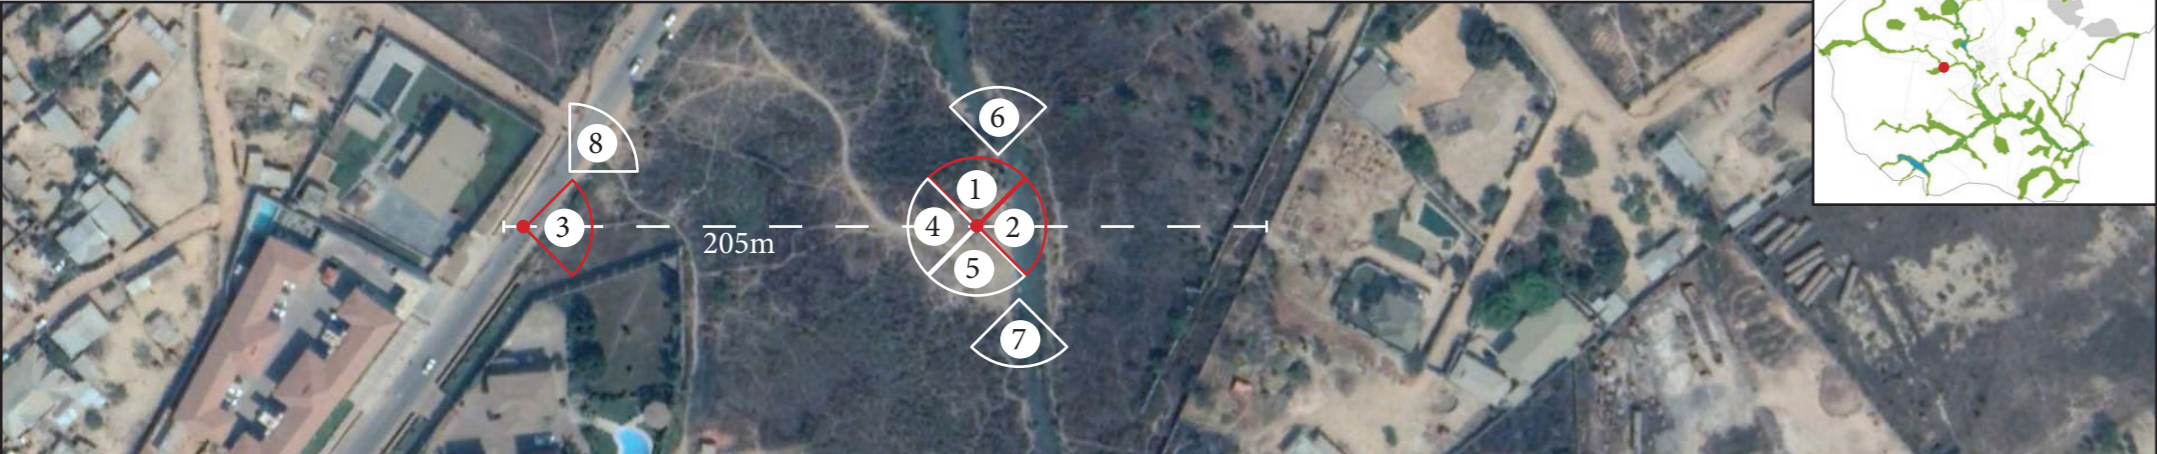
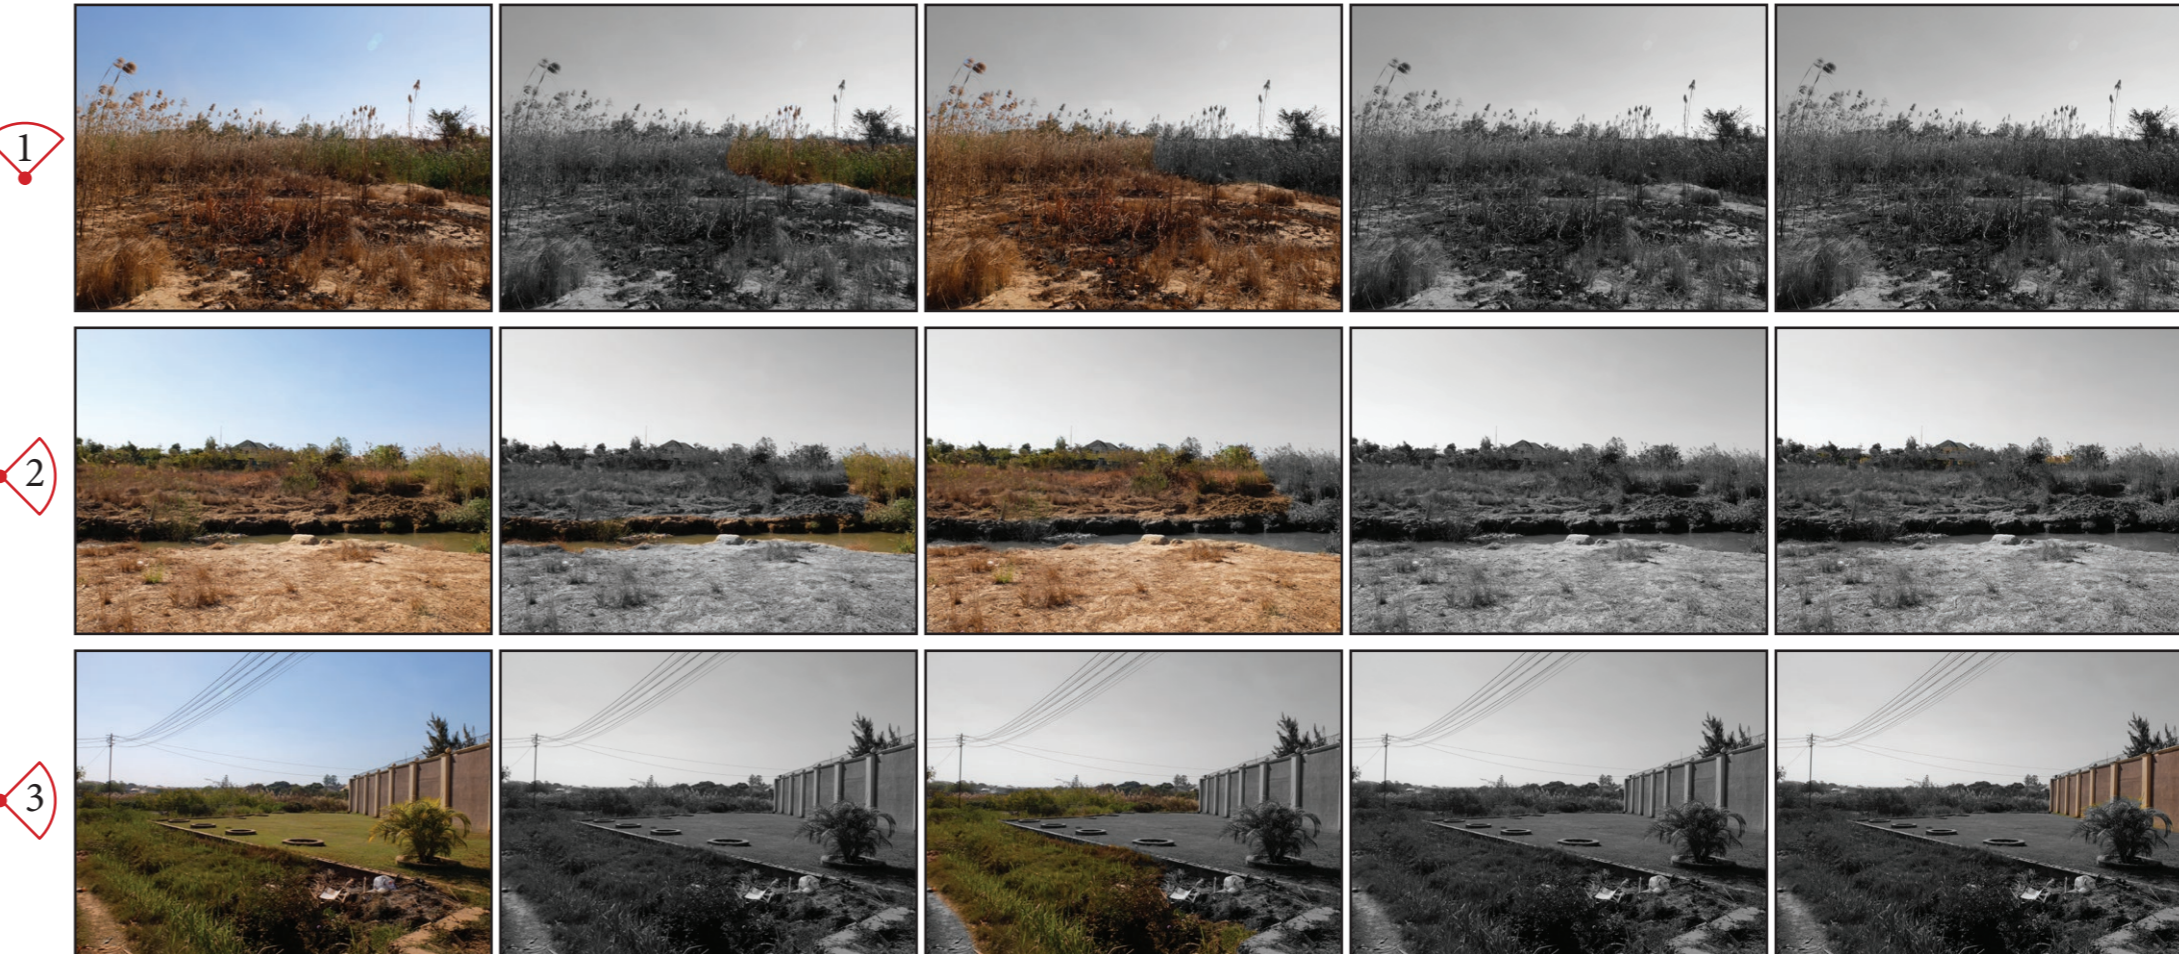
Point d'observation; PO_028 :

Paysages fermé P1, semi-ouvert P2 et ouvert P3, les ouvertures sont générées par le cours d'eau qui traversent le site et par sa topographie, permettant des points de vue. Alors que les fermetures sont générées par de la végétation haute de type herbacée au sein du corridor, de type arbustif en périphérie ainsi que par les habitations. Ressenti, au centre de l'IV, d'un paysage calme, avec l'impression de se trouver au centre d'un paysage de friche naturelle. Malgré la présence d'un cours d'eau, la végétation herbacée est très sèche et apporte une certaine oppression. Une forte activité humaine et la présence d'habitations aux alentours rappelle la ville. Type de végétation rencontrée P1 bas, moyen. P2 bas, moyen. P3 bas, moyen.

L'occupation du sol au cœur du corridor est visible depuis l'extérieur. Présence de végétation jusqu'aux limites du corridor et même au-delà. Présence d'une continuité végétale, le type de végétation herbacée est présente sur toute la largeur du corridor. Mais, de par la présence d'une route et d'habitations la limite du corridor est nette. Par contre l'ouverture des lieux la rend perméable, ainsi que la présence de cheminements d'accès publics.. Ce qui rend le corridor perceptible depuis l'extérieur.

- Pêche
- Lavage voitures
- Lavage linge
- Production briques
- Production de nattes

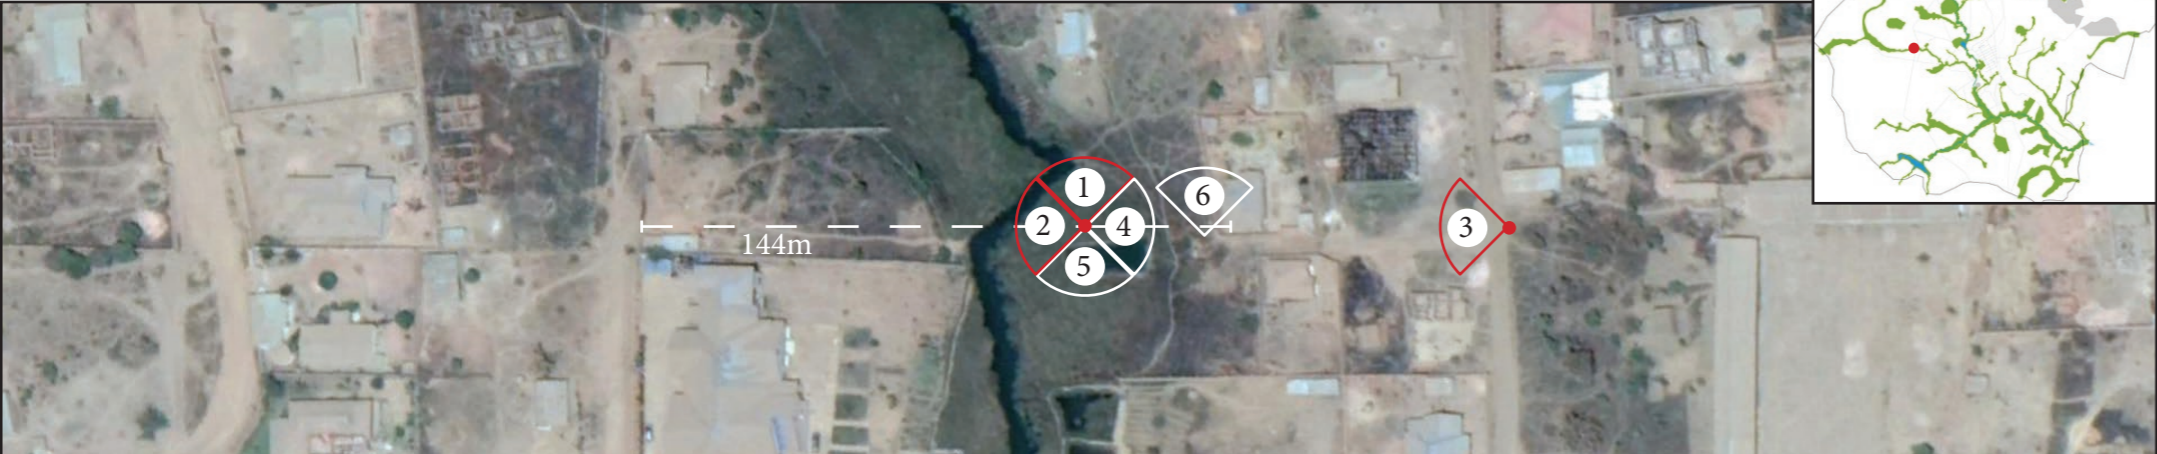
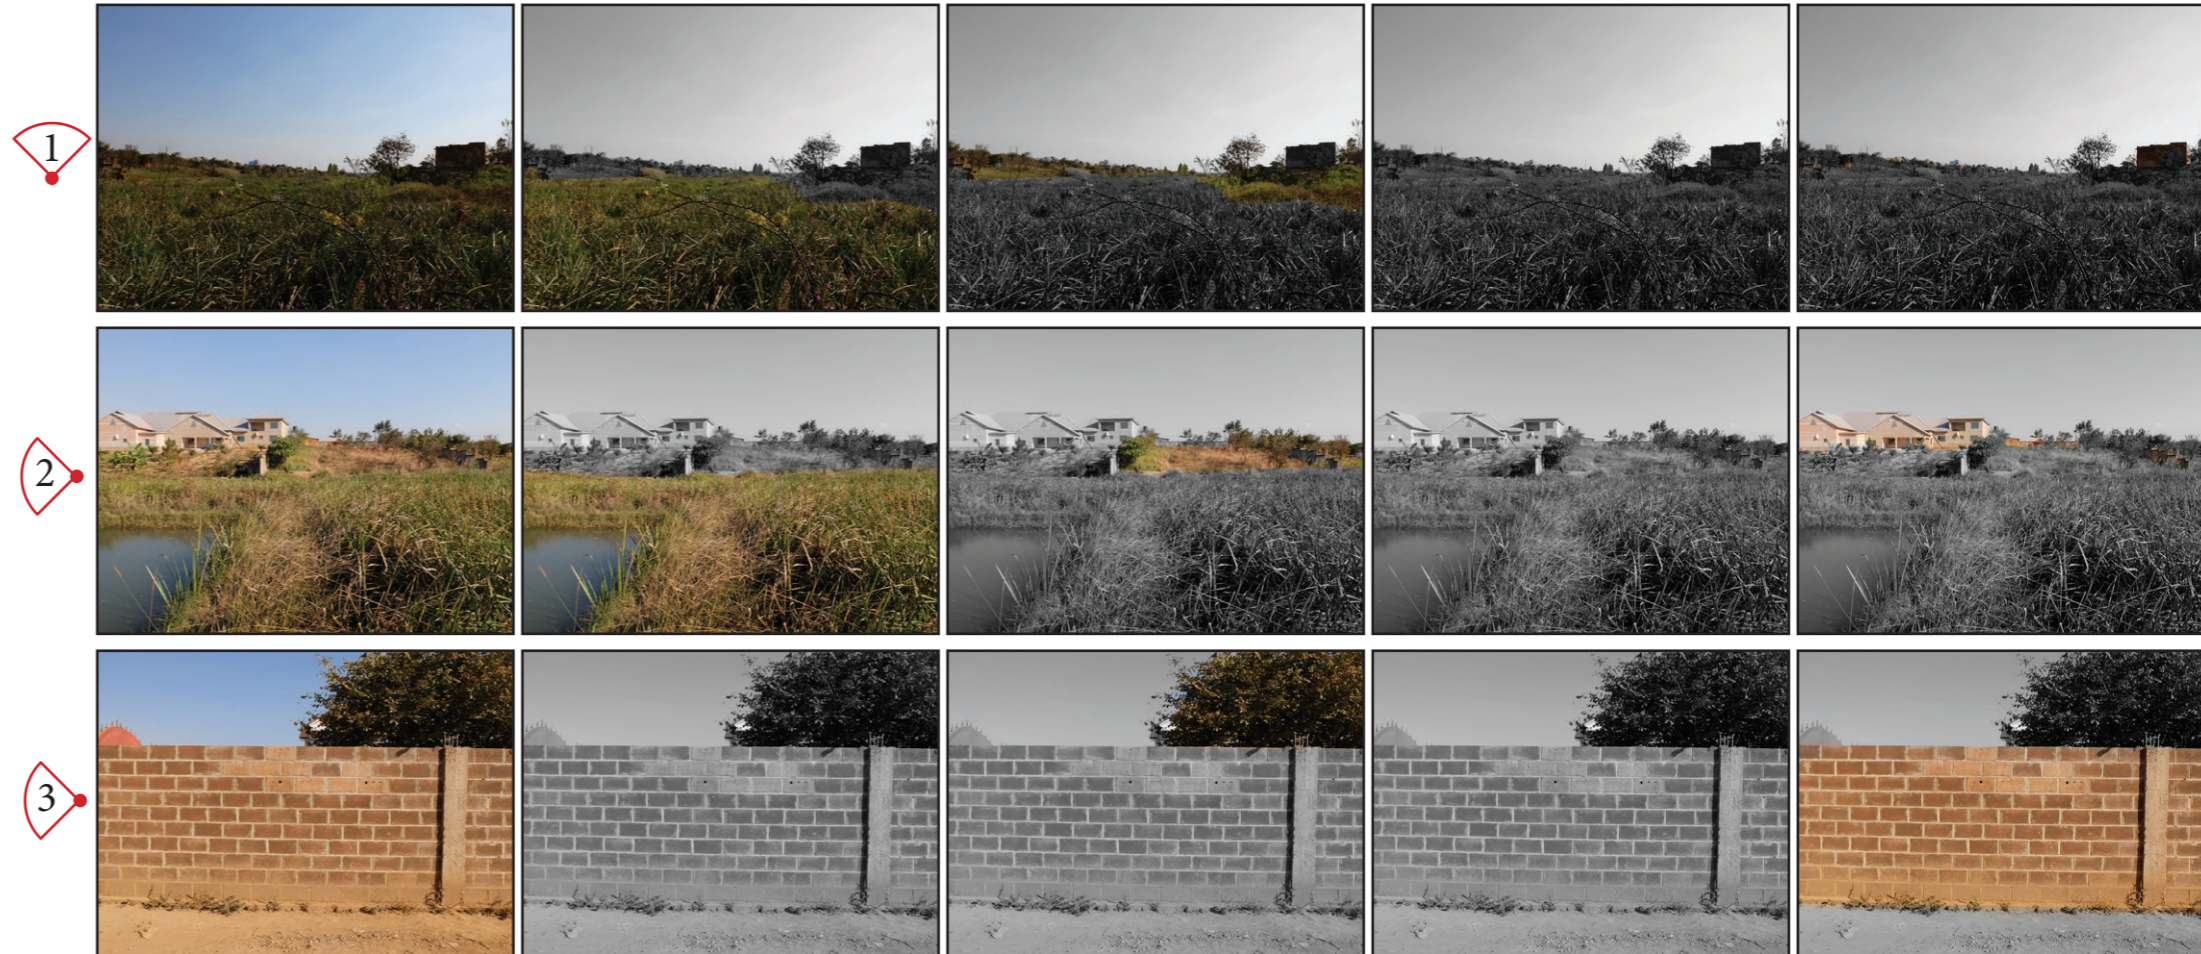
Point d'observation; PO_029 :

Ambiances :
 Paysages ouvert P1, semi-ouvert P2 et fermé P3, les ouvertures sont générées par le cours d'eau qui traversent le site, par la végétation basse de type herbacée et par sa topographie. Ressenti, au centre de l'IV, d'un paysage calme et reposant, avec l'impression de se trouver au centre d'un paysage de plaine humide. Une végétation basse assez luxuriante apporte une grandeur au site. Mais la forte présence de villas et d'habitations aux alentours rappelle la ville. Type de végétation rencontrée P1 bas, moyen . P2 bas, moyen et haut. P3 haut.

Nature de l'interface :
 L'occupation du sol au cœur du corridor n'est pas visible depuis l'extérieur. Ce corridor possède la présence d'habitations sur sa périphérie, ce qui rend la limite nette et semi-perméable et le rend invisible depuis l'extérieur.

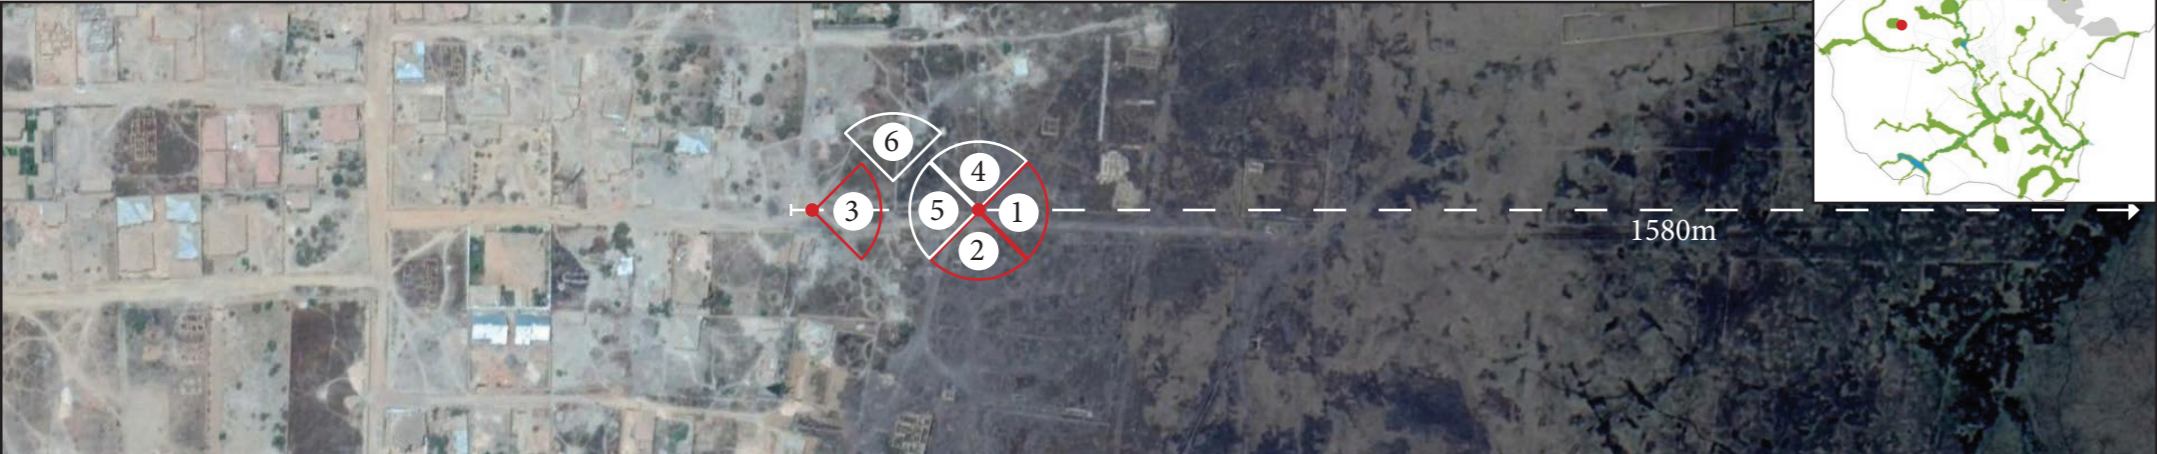
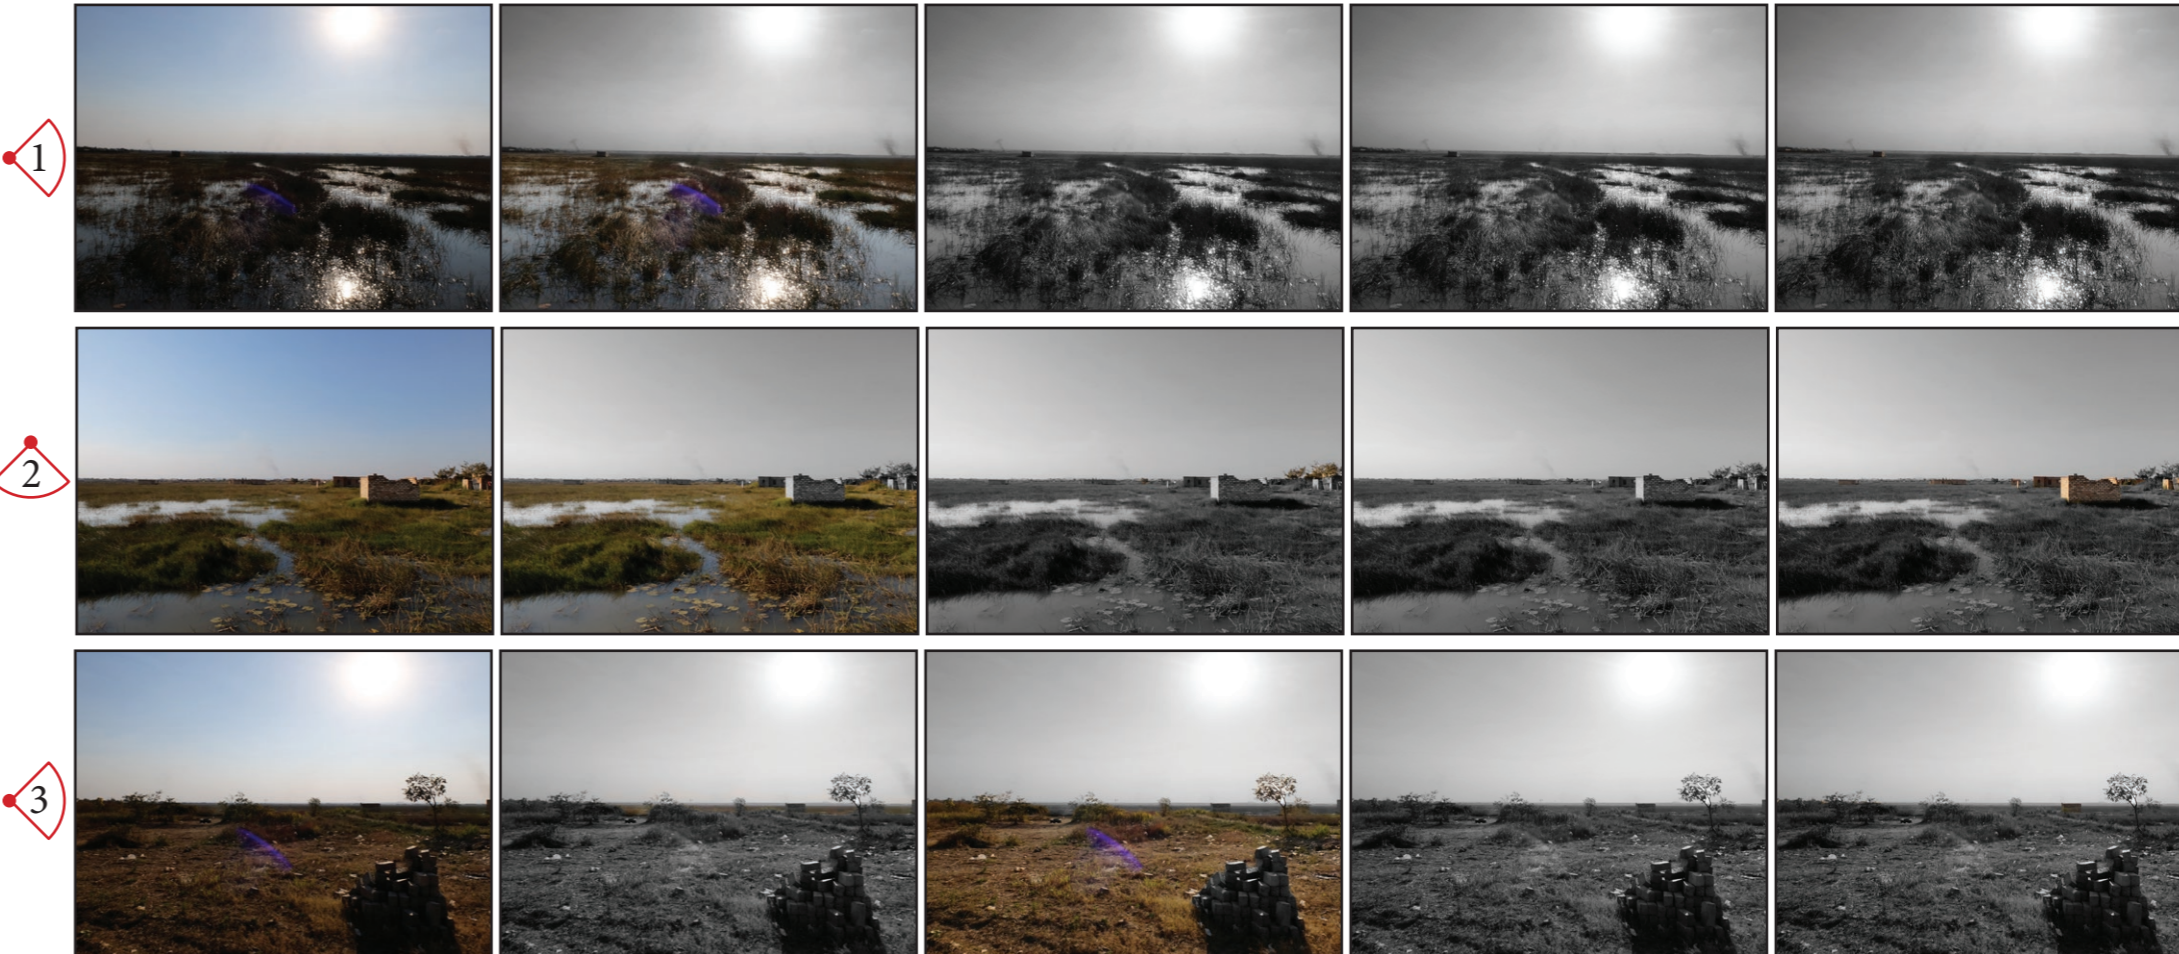
Point d'observation; PO_031 :

Ambiances :
 Paysages ouverts (P1, P2, P3), les ouvertures sont générées par le milieu humide qui couvre l'entièreté du site, il est composé d'une végétation basse de type herbacée humide. Ressenti, au centre de l'IV, d'un paysage calme, avec l'impression de se trouver au sein d'un paysage de plaine humide. La grandeur du site, amène une certaine oppression et une incompréhension quant aux raisons de son existence au sein de Lubumbashi. On pourrait s'imaginer en pleine nature, cependant la forte présence d'habitations aux alentours rappelle la ville. Type de végétation rencontrée P1 bas. P2 bas. P3 bas.

Nature de l'interface :
 L'occupation du sol au cœur du corridor est visible depuis l'extérieur. Présence de végétation jusqu'aux limites du corridor et même au-delà. Présence d'une continuité végétale, la végétation herbacée est présente sur toute la largeur du corridor ainsi qu'au sein des quartiers. Ceci rend la limite floue, les seuls éléments qui la mettent en valeur sont les habitations en périphéries et qui est perméable par la présence de cheminements d'accès publics. Il est très difficile de savoir lorsque l'on pénètre réellement au sein du corridor. Le corridor est perceptible depuis l'extérieur.

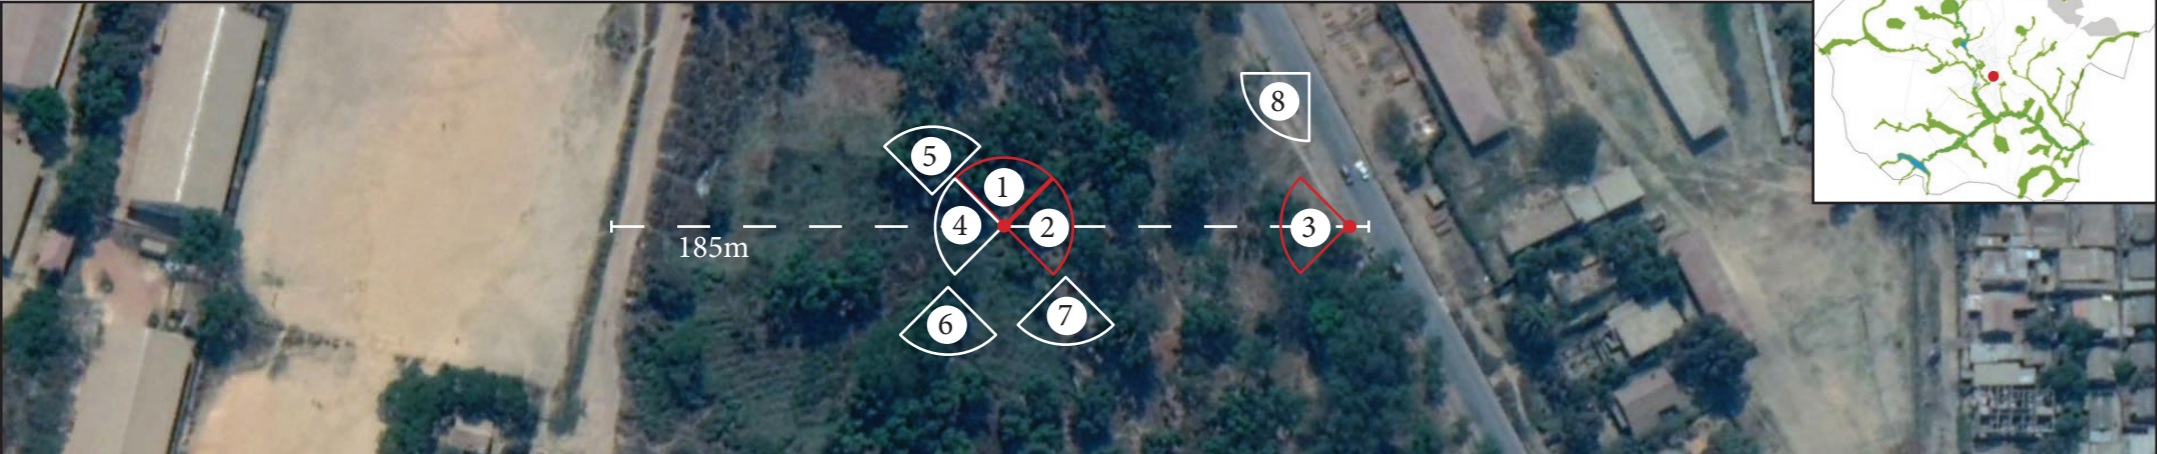
Point d'observation; PO_047 :

Ambiances :
 Paysages semi-ouverts (P1, P2, P3), les ouvertures sont générées par les espaces entre les arbres et par une végétation de type herbacée basse. Les fermetures, par la densité de végétation de type arborée répartie sur tout le corridor. Ressenti, au centre de l'IV, d'un paysage calme et reposant, avec l'impression de se trouver au cœur d'une forêt. Ceci induit déconnexion avec la ville. Présence d'un petit cours d'eau, extrêmement insalubre qui possède plus la fonction d'épuration.
 Ce type d'espace, avec cette végétation est très rare au sein de la ville.
 Type de végétation rencontrée P1 bas, moyen et haut. P2 bas et haut. P3 bas et haut.

Nature de l'interface :
 La végétation au cœur du corridor n'est pas visible depuis l'extérieur.
 Présence de végétation jusqu'aux limites du corridor, ainsi que d'une continuité végétale. Au cœur du corridor il y a la présence d'une végétation arborée qui est présente jusqu'aux limites du corridor. La présence de bâtiments et d'une large route rendent la limite nette, mais celle-ci reste perméable car le terrain semble public. Dans ce cas, il est très facile de savoir lorsque l'on pénètre au sein du corridor. Le corridor est perceptible depuis l'extérieur.

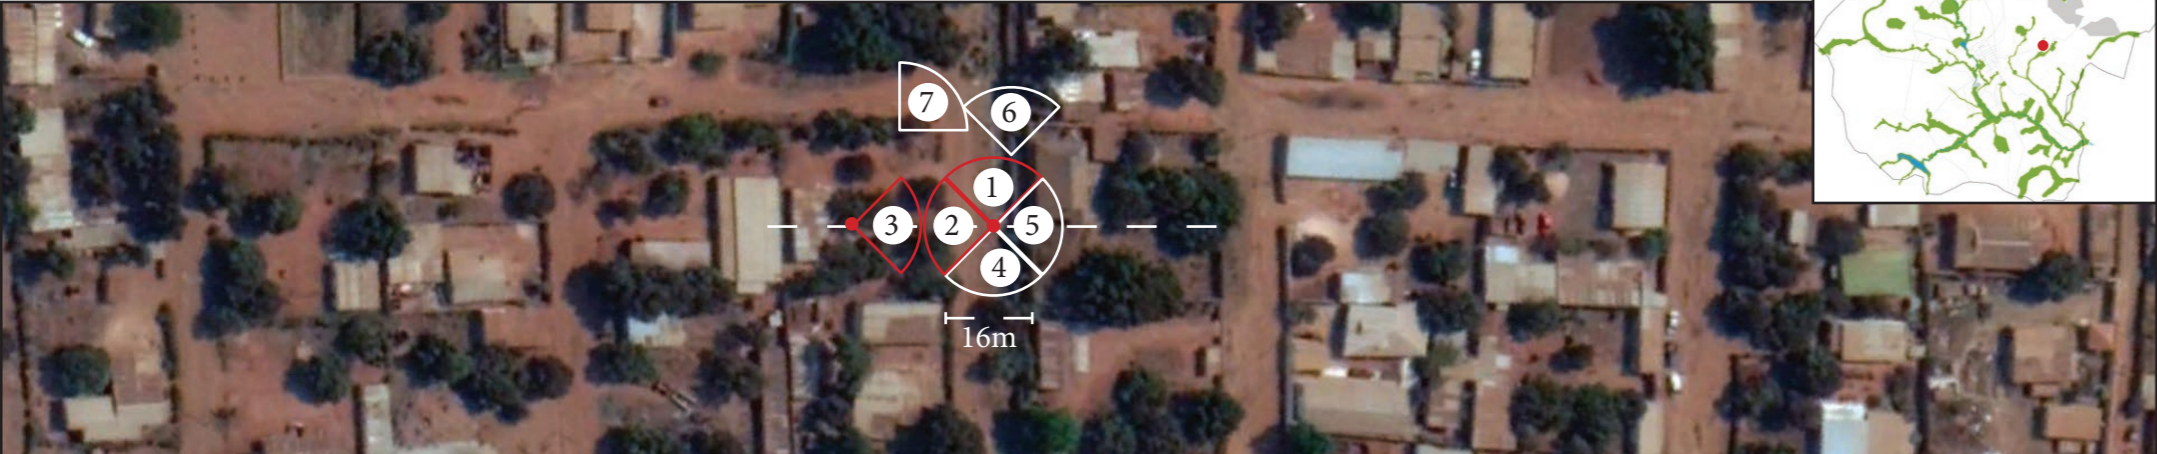
Point d'observation; PO_051 :

Paysages semi-ouverts (P1, P2) et fermé P3, les ouvertures sont générées par la présence d'une route, le long du canal, qui accueille un possible cours d'eau, mais à cette période de l'année celui-ci est asséché. Les fermetures sont générées par des éléments bâtis et une végétation de type arbustive et arborée. Ressenti, au centre de l'IV, d'un paysage urbain. Questionnement sur la fonction même du corridor et de l'IV de ce point de contrôle.
Type de végétation rencontrée P1 bas, moyen et haut. P2 moyen et haut. P3 bas, moyen et haut.

Interface inexistante, absence de cours d'eau car complètement asséché, de plus ce dernier est canalisé. Limite nette et perméable.

Activités anthropiques:
Egouts

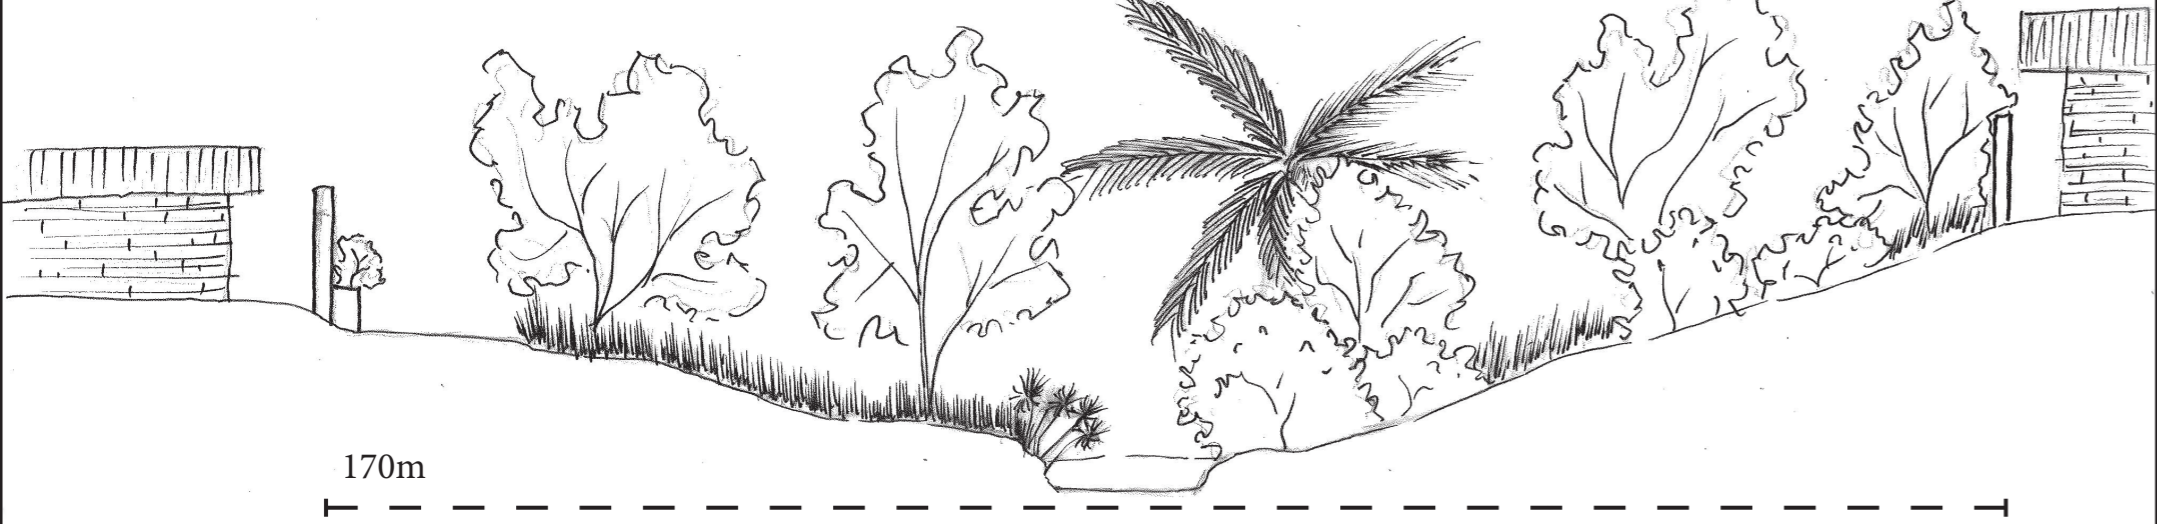
Point d'observation; PO_055 :

Paysages semi-ouvert P1, ouvert P2 et fermé P3, les ouvertures sont générées par le cours d'eau qui traverse le site et par la végétation de type herbacée. Les fermetures sont générées par la végétation de type arbustive et arborée, ainsi que par les murs d'enceintes des habitations en périphérie. Ressenti, au centre de l'IV, d'un paysage calme et reposant, avec l'impression de se trouver dans un paysage de rivière naturelle, avec une végétation dense et luxuriante. Déconnexion totale avec la ville.
Type de végétation rencontrée P1 bas, moyen et haut. P2 bas et haut. P3 néant.

L'occupation du sol au cœur du corridor n'est pas visible depuis l'extérieur. Ce corridor possède la présence d'habitations, sur sa périphérie, ce qui rend la limite nette et semi-perméable par la présence de terrains privés. Corridor invisible depuis l'extérieur.

- Lavage voitures
- Egouts
- Baignade
- Lavage linge

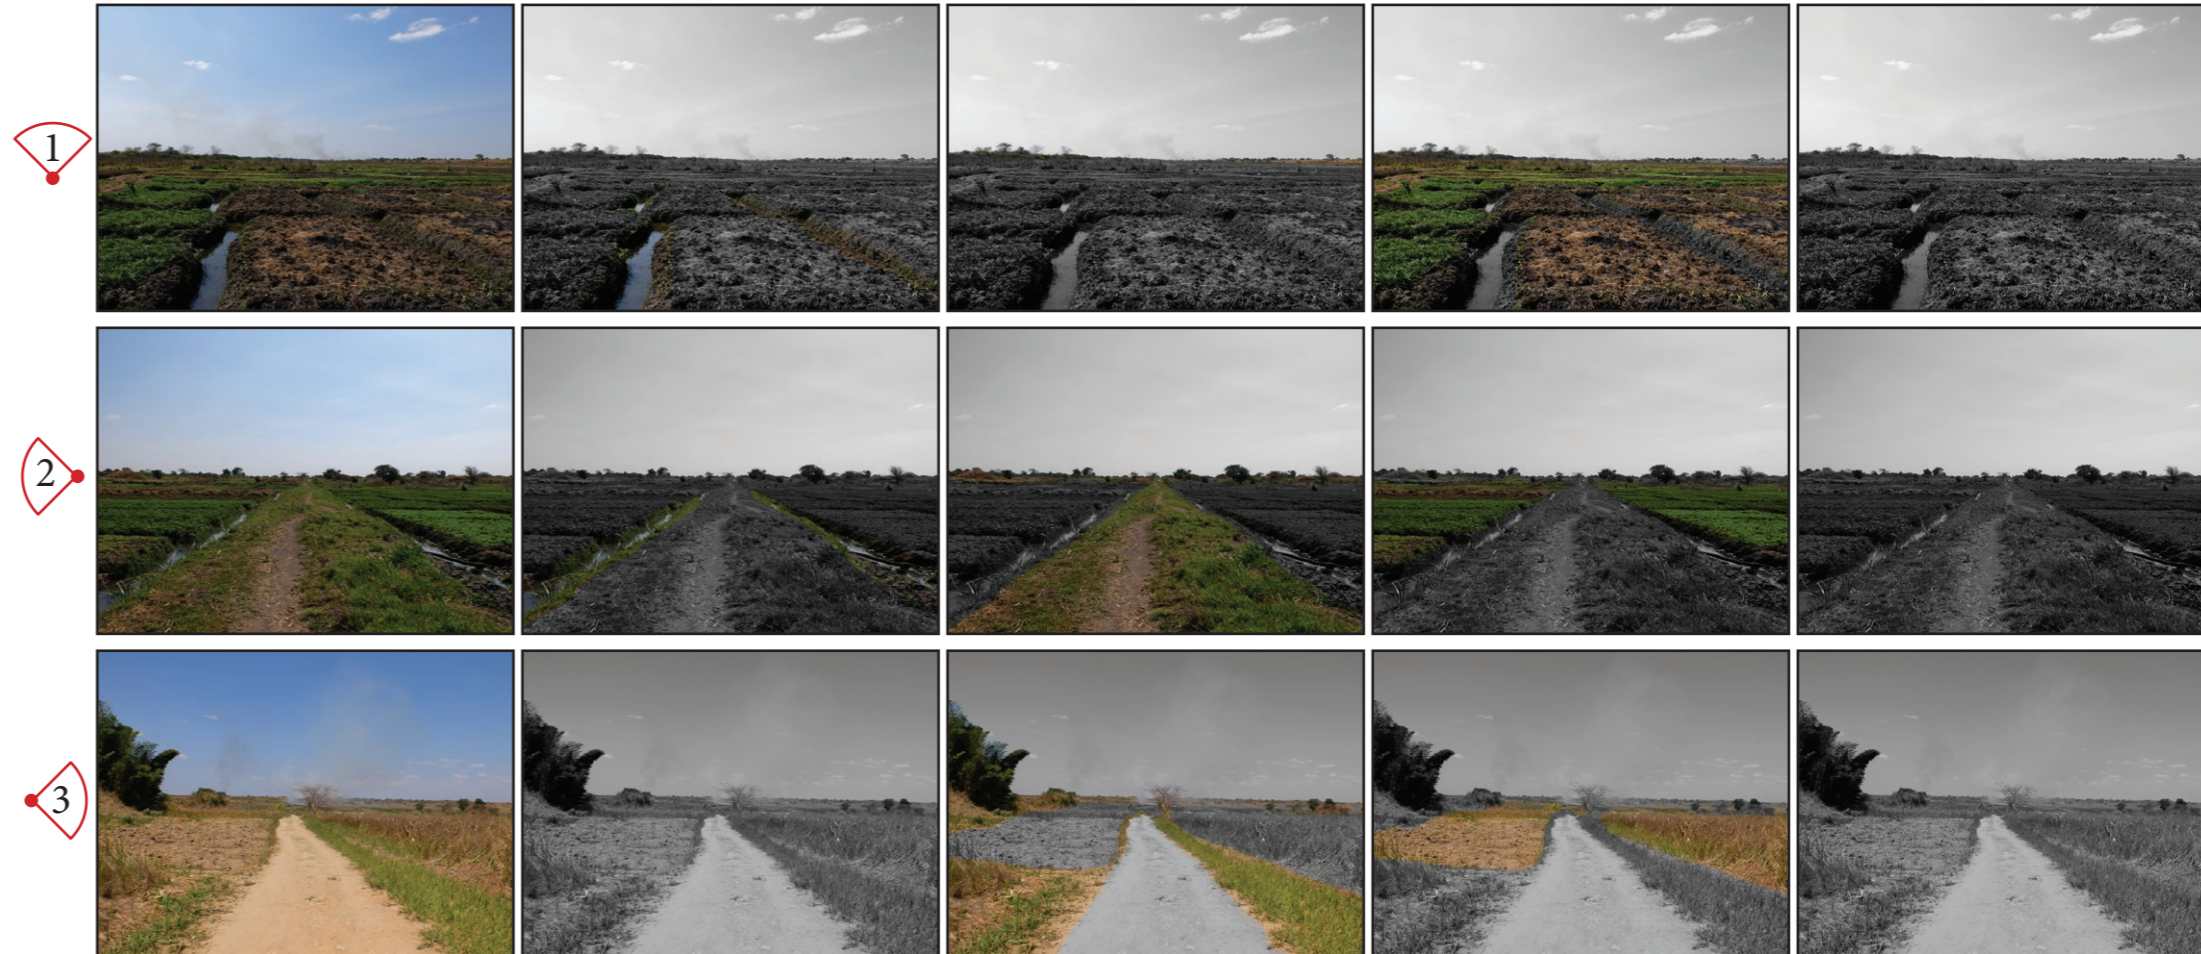
Point d'observation; PO_060 :

Ambiances :
 Paysages ouverts (P1, P2, P3), générés par l'agriculture maraichère qui couvre l'entièreté du site, ceci est accentué par la grandeur du l'IV. Ressenti, au centre de l'IV, d'un paysage rural calme et reposant. Au cœur du corridor très forte présence de l'eau, grâce à tous les canaux d'irrigations. Le site est en périphérie de Lubumbashi et donc la présence de la ville n'est pas ressentie. Type de végétation rencontrée P1 bas. P2 bas, moyen et haut. P3 bas, moyen et haut.

Nature de l'interface :
 L'occupation du sol au cœur du corridor est visible depuis l'extérieur. Présence de végétation jusqu'aux limites du corridor et même au-delà. Présence d'une continuité végétale, le type de végétation maraichère est présente sur toute la largeur du corridor, cette végétation est aussi présente au-delà de la limite qui a été fixée. Ceci rend la limite floue, il est très difficile de définir où commence et s'arrête l'IV d'habitations et qui est semi-perméable par la présence de terrains privés. Il est presque impossible de savoir quand est-ce que l'on pénètre réellement au sein du corridor. Le corridor est perceptible depuis l'extérieur.
