Mémoire de fin d'études : "La rénovation énergétique d'un bâtiment patrimonial classé en milieu rural. Etude de cas : l'ancien presbytère de Rachamps."

Faculté : Faculté d'Architecture

Diplôme : Master en architecture, à finalité spécialisée en art de bâtir et urbanisme

Etude de cas : l'ancien presbytère de Rachamps

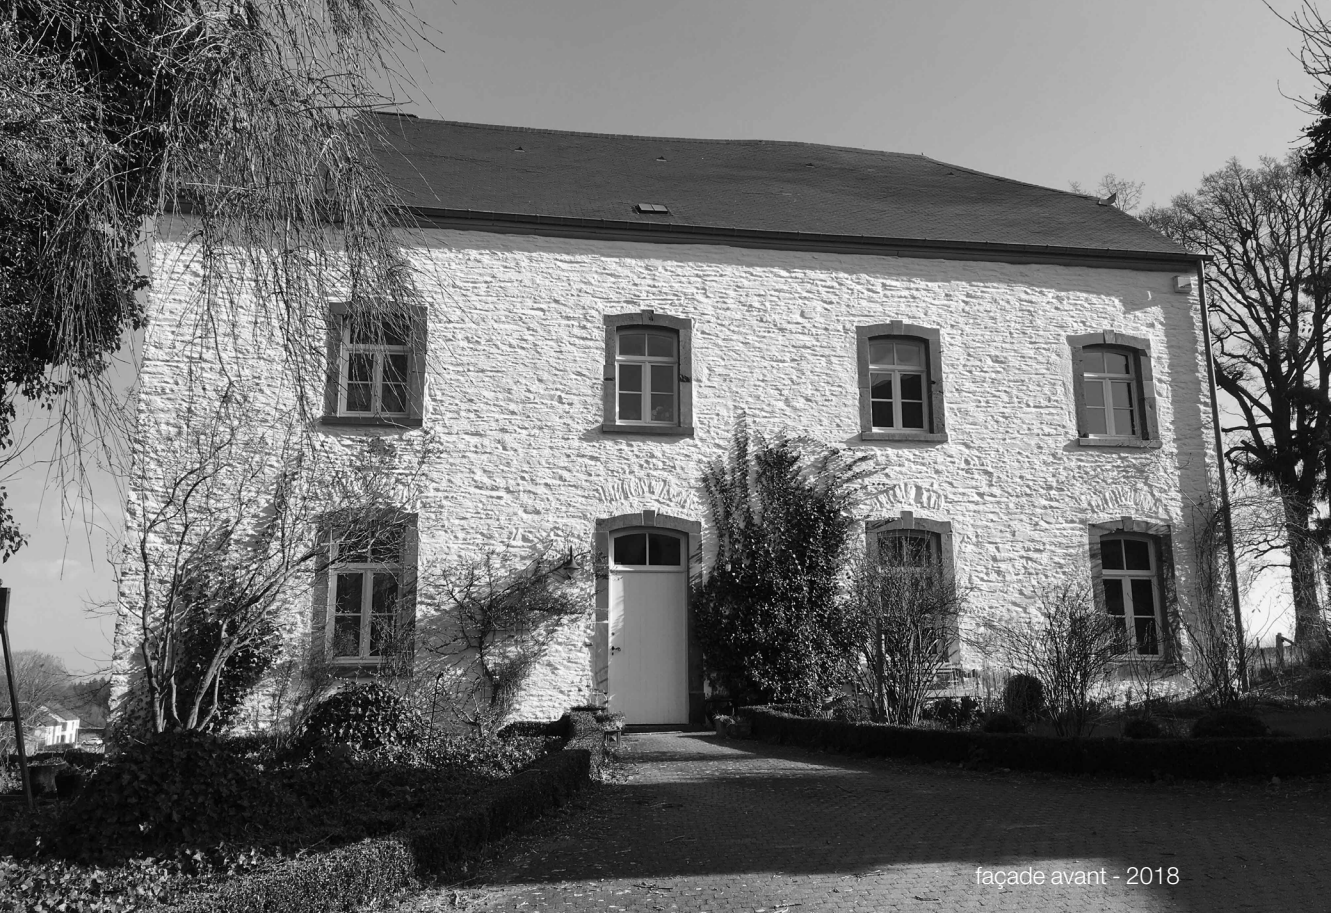
façade avant - 2018

Les moellons ne sont pas dressés et taillés sur leurs faces de façon nette. Ils sont irréguliers, bruts et pris tels quels à la carrière dans le sens horizontal du banc. Le mur de façade a une base d'environ 70 cm d'épaisseur lorsqu'il prend assise sur le terrain. Cette largeur décroît en s'élevant. Les moellons sont empilés de manière à ce qu'il y ait le moins d'espace possible entre eux et des éclats de roche sont insérés pour caler les blocs entre eux. Les parties les plus régulières et plates des blocs, qu'on appelle « parement » sont mises à l'extérieur des murs.

La maison est construite sans chaînage d'angle, c'est-à-dire l'angle saillant de la jonction de deux murs permettant de lier les corps du bâtiment. En général constitué de pierre de taille de la région, l'angle est ici en moellon et donc du même matériau que tout le pan du mur.

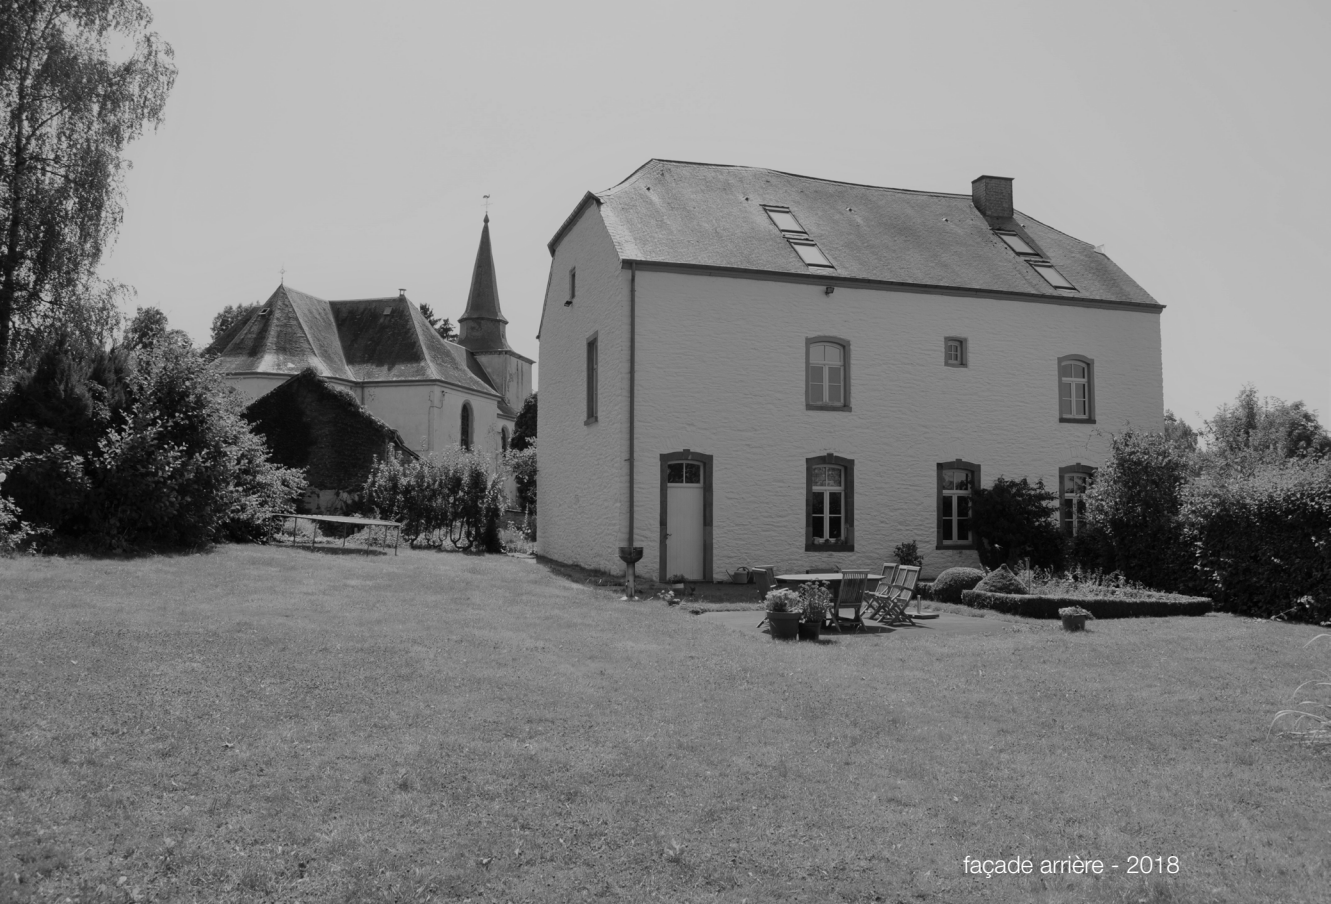
façade arrière - 2018

Tous les châssis des façades avant et arrière ainsi que du pignon ouest possèdent deux vantaux avec une imposte cintrée. Le châssis du pignon est est, quant à lui, semblable avec une différence au niveau de l'imposte qui est simple et non cintrée. La cage d'escalier, le grenier et la cave sont pourvus de châssis simples à vantail unique.

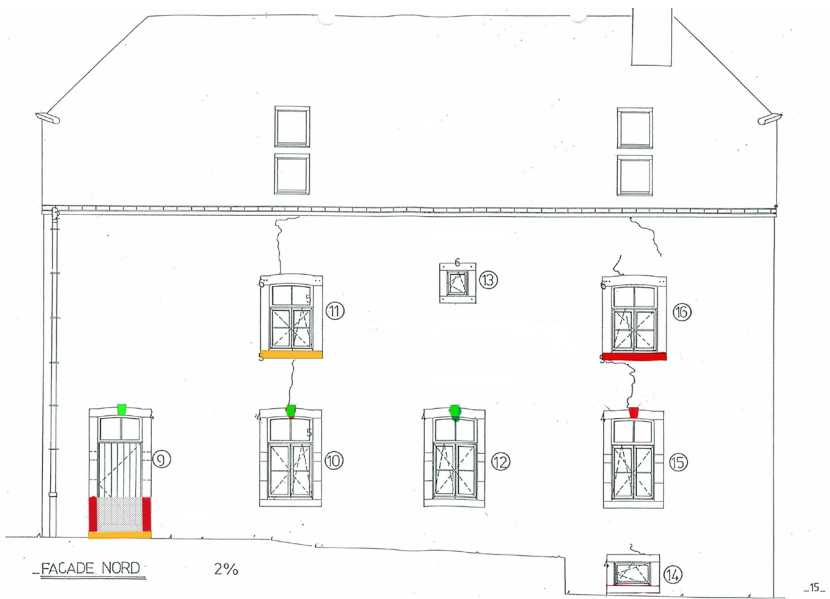
Fissure à ragréer

Avec le temps, le mortier de chaux qui liait les pierres ainsi que l'enduit qui les recouvrait a eu tendance à disparaître. La façade, alors pleine de cavités et de creux où l'humidité et l'eau pouvaient s'infiltrer en a donc largement souffert.

également plusieurs fissures intérieures et extérieures qu'il était important de ragréer et les liaisons entre les murs et les façades ont été renforcées.

La restauration a permis un ravalement de cette dernière par pulvérisation d'eau sous basse pression et un rejointoyage des parements en pierre afin d'atténuer les aspérités au maximum pour donner, après la projection de la peinture épaisse, l'aspect d'un enduit épousant la forme de la maçonnerie. Les joints ont d'abord été remplis à l'aide d'un mortier à base de chaux hydraulique qui a dû être agréé pour assurer la compatibilité avec les matériaux anciens, puis ils ont été brossés. La façade présentait

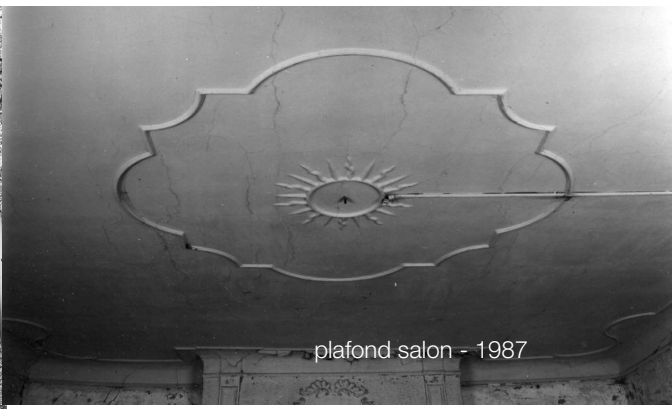
plafond salon - 1987

- Les moulures du plafond concernant sept pièces de la maison (salon, bureau, hall d'entrée, hall de nuit, salle de bain, chambre, dressing) et les moulures de la cheminée du salon.

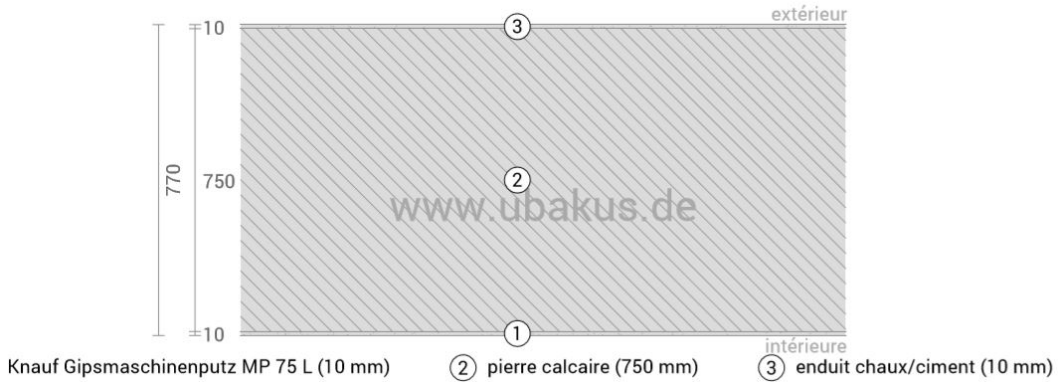
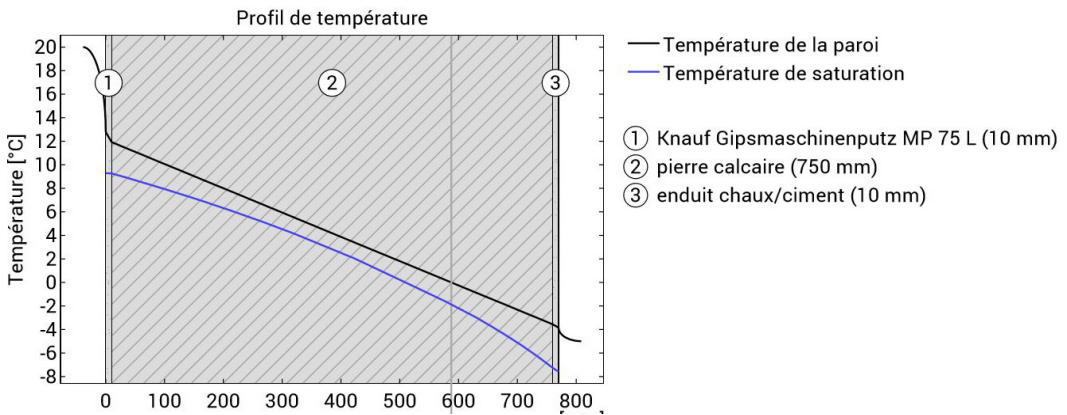
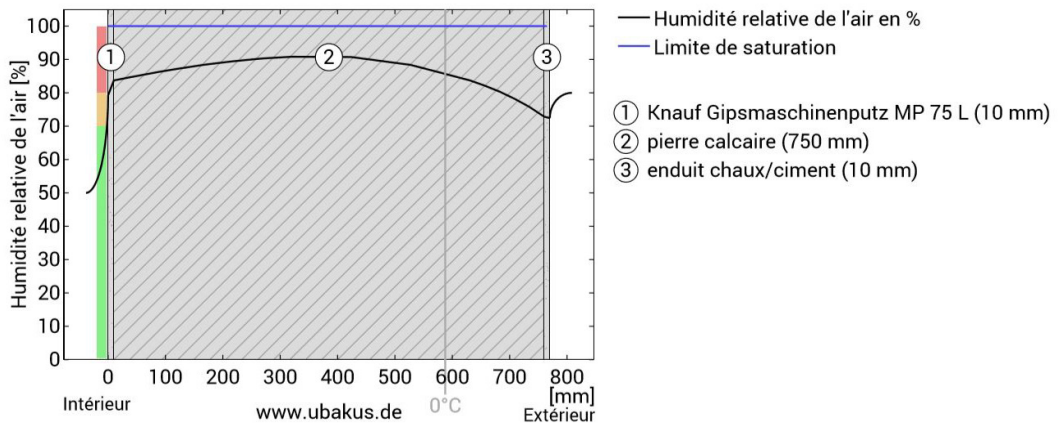
Isolation thermique

Air ambiant : 20 °C / 50 % d'humidité Épaisseur : 77,0 cm
 Air extérieur : -5 °C / 80 % d'humidité Poids : 1 528 kg/m²
 Température de surface : 12,8 °C / -3,8 °C Capacité thermique : 1 528 kJ/m²K

Le deuxième graphique suivant montre l'humidité relative dans la composition de paroi. La température de la paroi intérieure qui est de 12,8 °C entraîne une humidité relative à la surface de 79 %. Certains types de moisissures se développent à partir d'un taux d'humidité de 70 % pour les murs en pierre. Le développement de moisissures ne peut donc être exclu.

Pour éviter le risque fongique, la température de surface doit être augmentée par une isolation supplémentaire et/ou l'humidité relative de l'air de la pièce doit être réduite.

Au niveau de l'hygrométrie, la courbe des températures à travers la paroi est toujours en dessous du point de rosée, il ne se forme donc pas de condensation. Par contre, le degré d'humidité de la surface intérieure du mur est trop élevé, il se peut qu'il y ait formation de moisissures. Ce phénomène est déjà apparu dans la chambre 1 et dans le bureau.

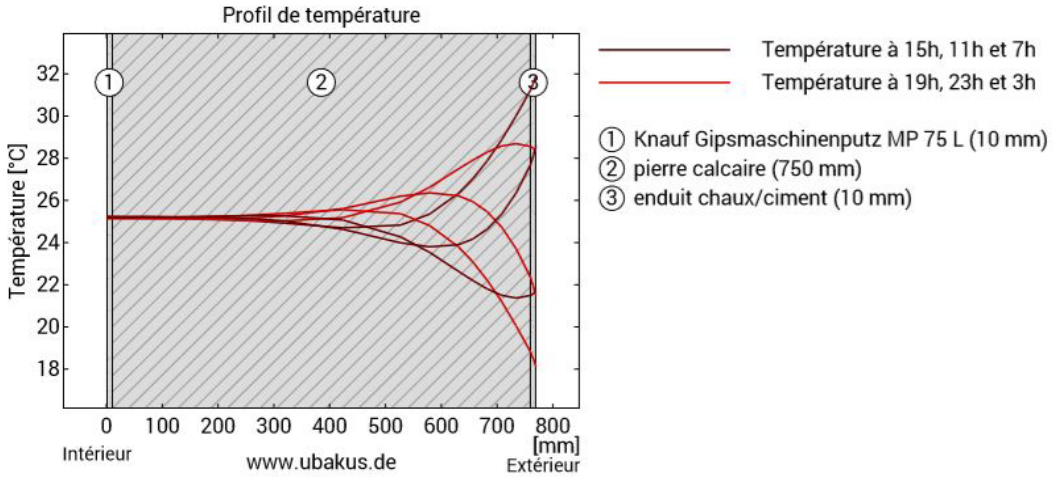
Évolution de la température de surface au cours de la journée

Le maximum de la température de la surface intérieure devrait se trouver de préférence au cours de la deuxième moitié de la nuit. Dans ce cas, il n'évolue pas au fur et à mesure de la journée à cause de la capacité thermique importante de l'épaisseur de pierres. Le déphasage est donc non significatif. Pour rappel, il indique la durée en heures, durant laquelle le pic de chaleur de l'après-midi atteint le côté intérieur de la composition.

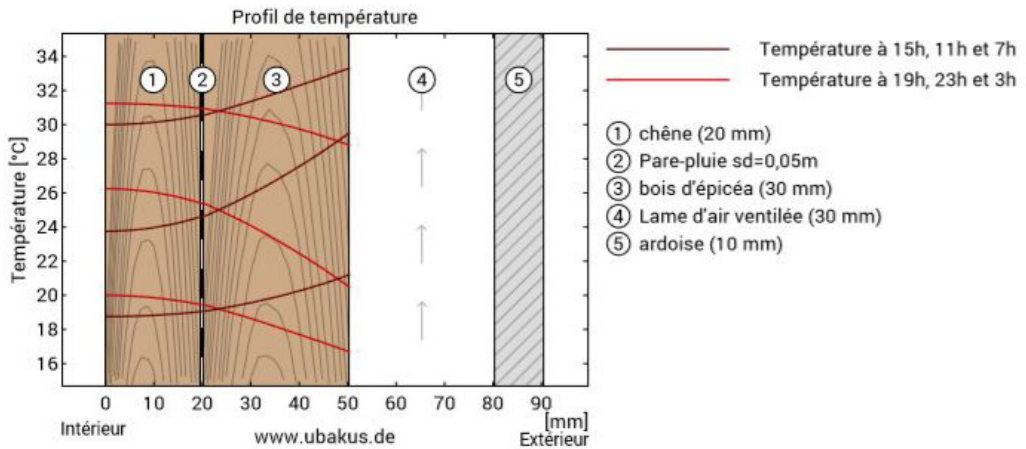
Confort été

Le premier graphique montre le profil de température dans la composition à différents moments.

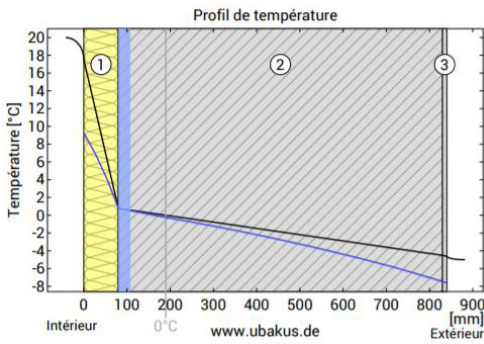
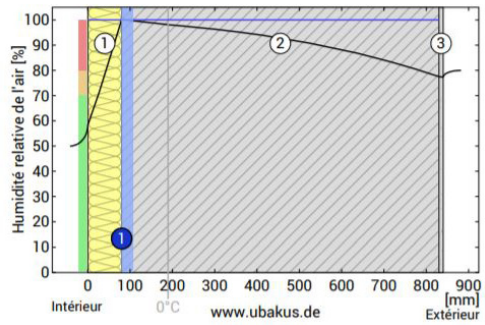
Isolation thermique

Air ambiant : 20 °C / 50 % d'humidité
 Air extérieur : -5 °C / 80 % d'humidité
 Température de surface : 17,5 °C / -4,6 °C

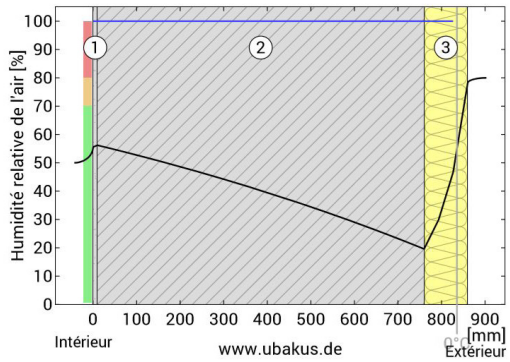
Isolation thermique

Air ambiant : 20 °C / 50 % d'humidité
 Air extérieur : 5 °C / 80 % d'humidité
 Température de surface : 18,3 °C / -4,7 °C

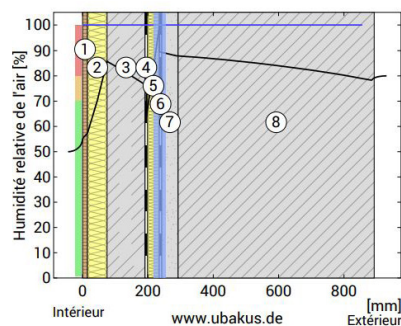
Isolation thermique

- ① Parquet (15 mm)
- ② Mousse Polyurethan (60 mm)
- ③ Béton armé (120 mm)
- ④ pare-vapeur sd=10
- ⑤ Mousse, EPS 045 (40 mm)
- ⑥ pare-vapeur sd=10
- ⑦ Sable (50 mm)
- ⑧ pierre calcaire (600 mm)

Air ambiant : 20 °C / 50 % d'humidité
 Pièce non chauffée : 0 °C / 80 % d'humidité
 Température de surface : 17,4 °C / 0,3 °C

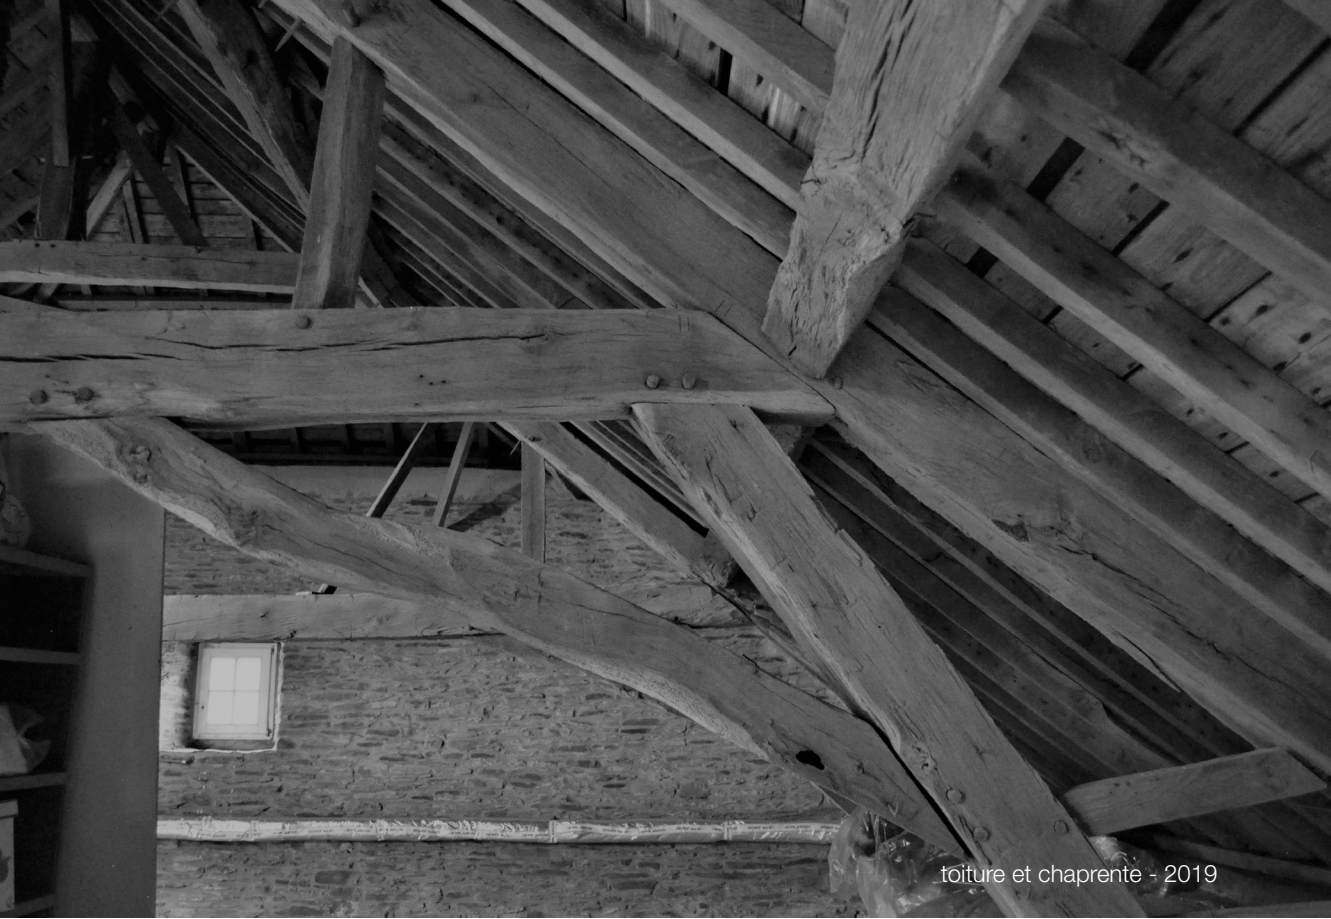
toiture et chaprente - 2019

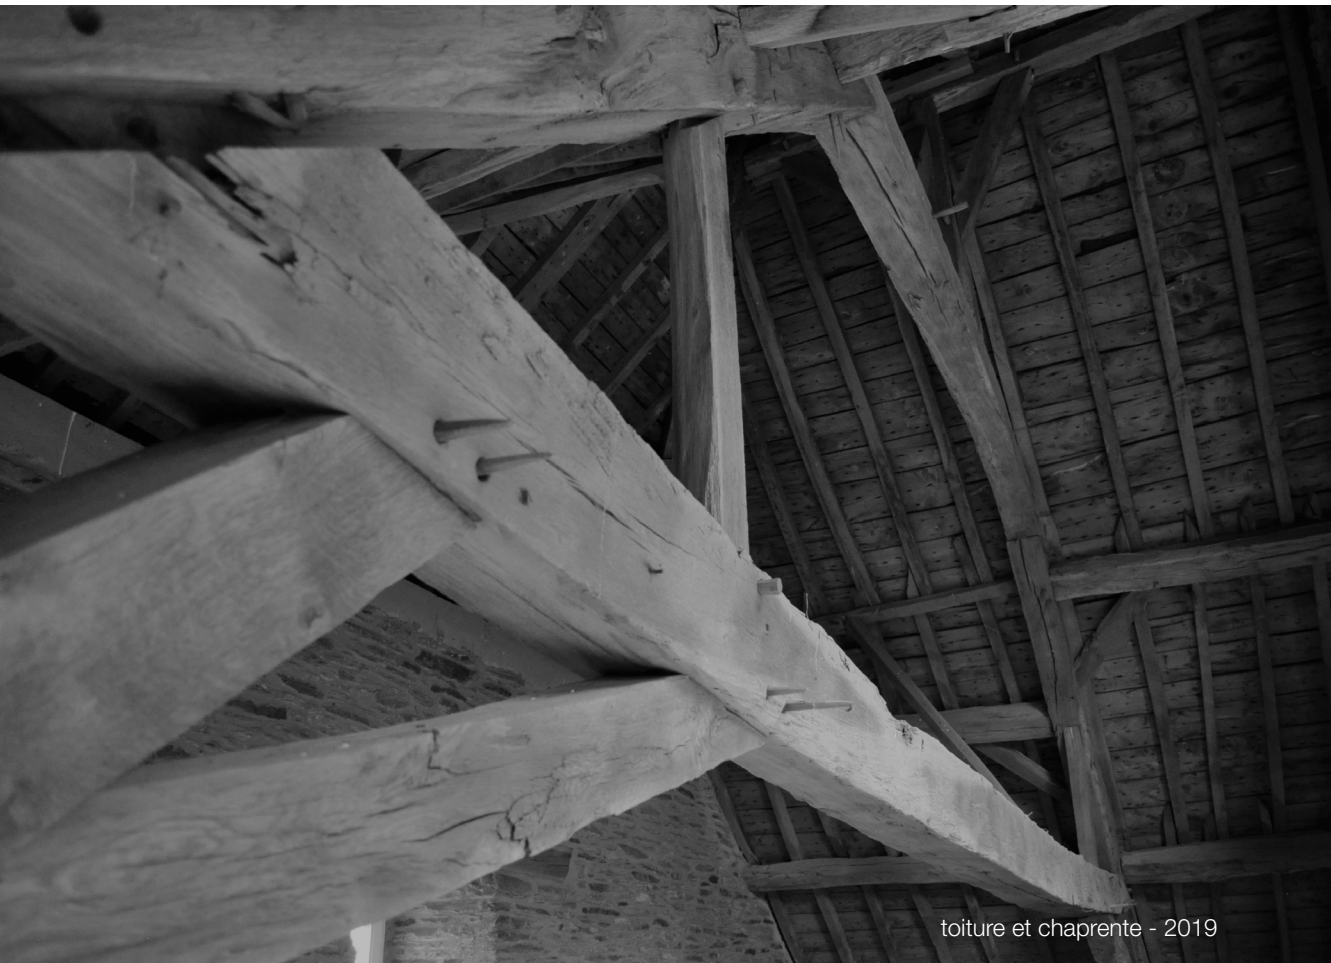
toiture et chaprente - 2019

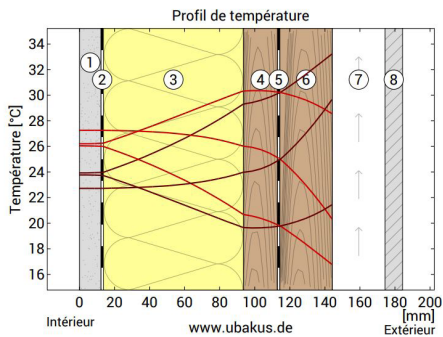
Isolation thermique

| ③ laine de roche (80 mm) | ⑥ bois d'épicéa (30 mm) | |

Air ambiant : 20 °C / 50 % d'humidité
 Air extérieur : -5 °C / 80 % d'humidité
 Température de surface : 19,1 °C / -4,6 °C

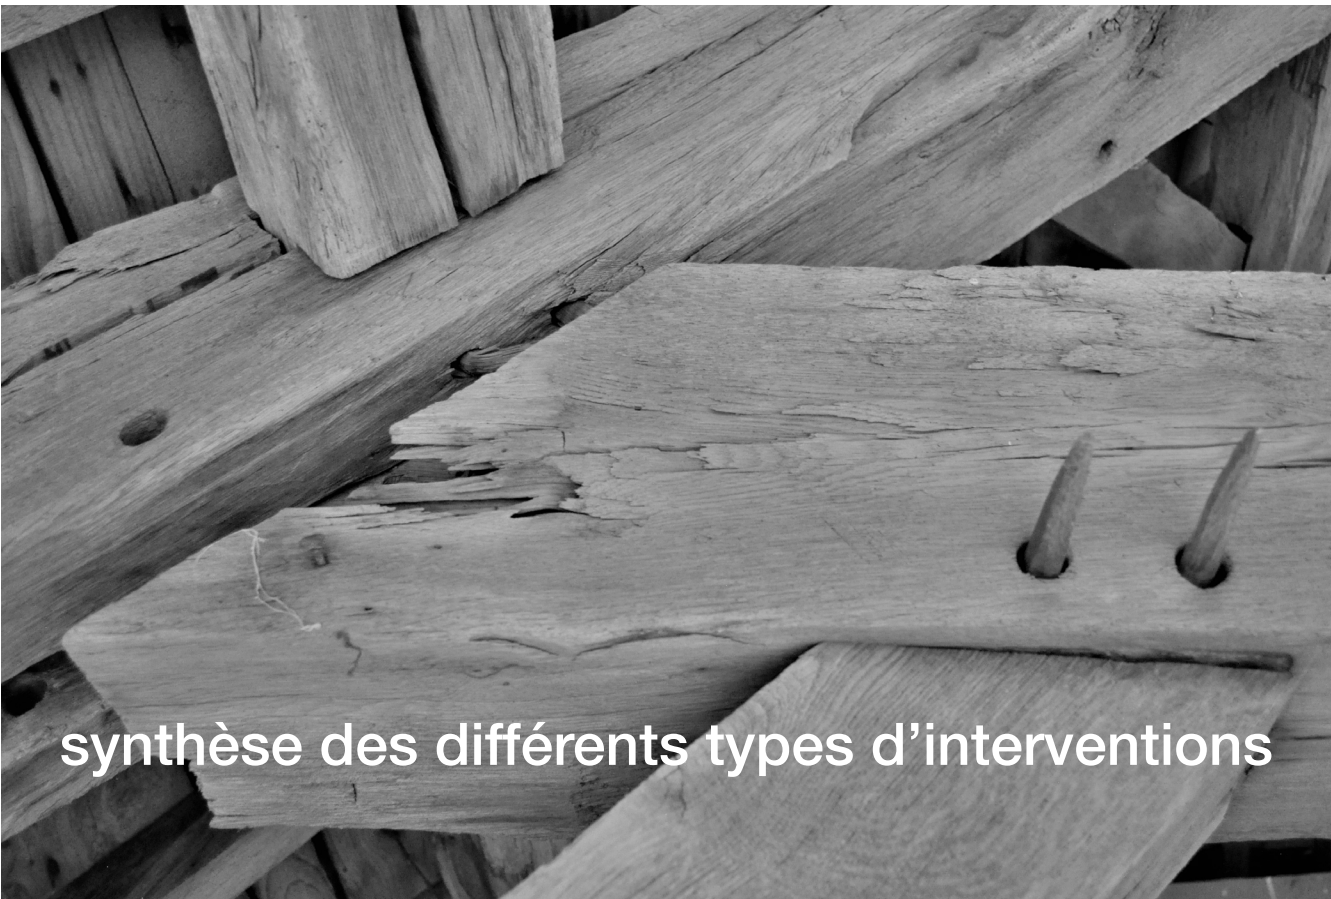
synthèse des différents types d'interventions

Dimensions du patrimoine		Murs		Plancher du RDC		Plancher grenier	Toiture		Châssis
		Intérieur	Extérieur	Entre lambourdes	Rehaussement		Intérieur	Extérieur	
	Artistique	3	4	1	4	2	3	1	1
	Historique	3	4	2	4	2	2	2	1
	Social	1	1	1	2	3	1	/	1
	Technique	2	2	2	4	1	3	2	1
	Moyenne	2 plutôt bon	3 plutôt mauvais	2 plutôt bon	4 mauvais	2 plutôt bon	2 plutôt bon	2 plutôt bon	1 bon
Critères énergétiques	Valeur U	2	2	3	3	1	1	1	2
	T° de surface	2	1	2	2	1	1	1	/
	Condensation	1	1	2	2	1	2	1	/
	Risque fongique	1	1	1	1	1	1	1	/
	Confort été	1	1	/	/	/	2	2	/
	Moyenne	2 plutôt bon	1 bon	2 plutôt bon	2 plutôt bon	1 bon	2 plutôt bon	1 bon	2 plutôt bon
	Économie de chauffage kWh (m2a)	-198	-231	-1	-5	-171	-145	-159	-14
	Economie de mazout L (m2a)	-19	-22	-0.1	-0.5	-17	-14	-15	-1.5
	Diminution de la valeur U (W/m2k)	-0.93	-1.06	-0.12	-0.21	-1.33	-1.49	-1.62	-1,03
Budget	4	3	3	4	1	3	4	2
