Travail de fin d'études

**GESTION DES RISQUES NATURELS SUR LE
LITTORAL CAMEROUNAIS : CAS DE
L'ÉROSION CÔTIÈRE À CAP CAMEROUN ET À
KRIBI**

**En vue de l'obtention du grade de Master de spécialisation en gestion des
risques et des catastrophes**

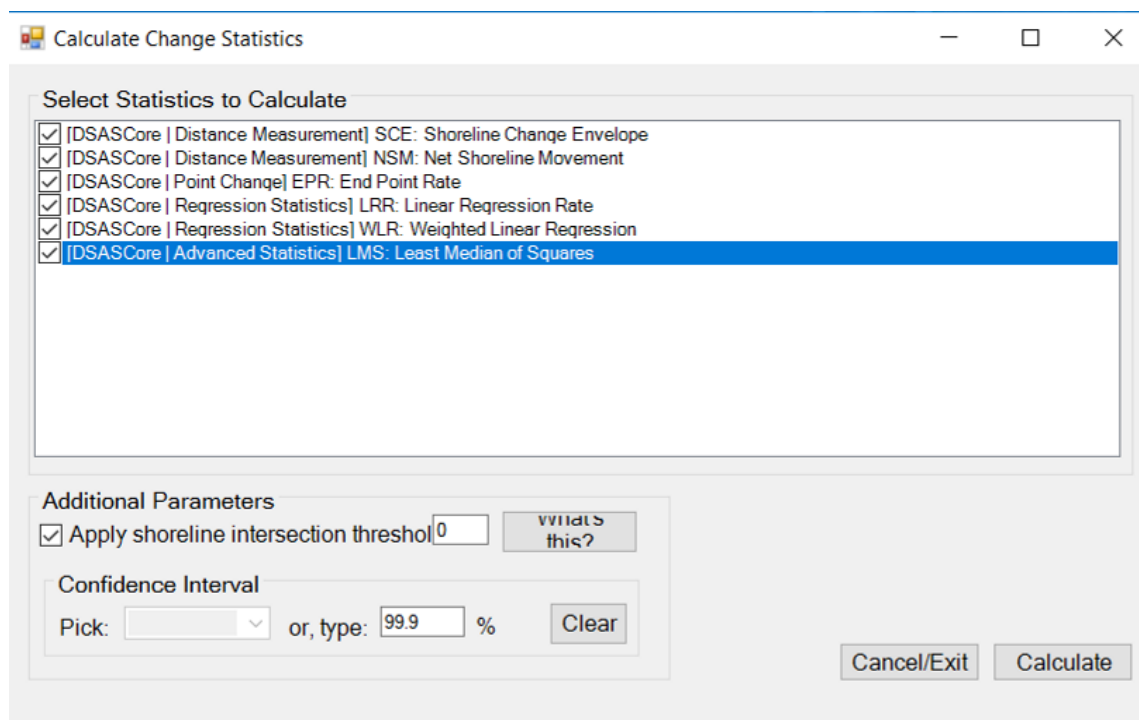
Où R est la vitesse en mètres par an (m/an), D est la distance en mètres, et T_e est le laps de temps écoulé entre la plus ancienne et la plus récente ligne de la côte (ans). EPR fonctionne toujours bien même quand il s'agit seulement deux traits de côte utilisés pour analyser l'évolution (Thieler *et al.*, 2005) (figure 9).

Figure 9 : Paramètres de mesure calculés sous DSAS

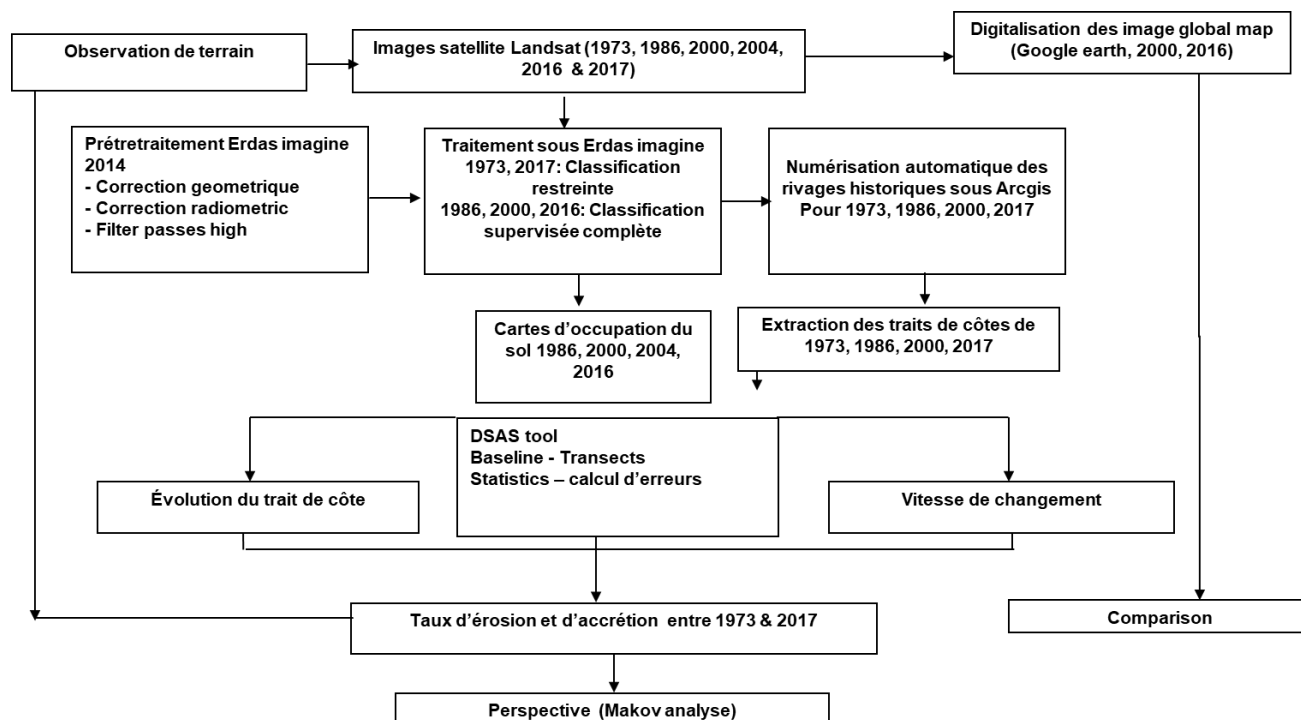
LA figure 10 représente la synthèse de la démarche méthodologique adoptée dans ce travail.

Figure 10. Schéma méthodologique de la cartographie de l'occupation du sol et de l'érosion côtière

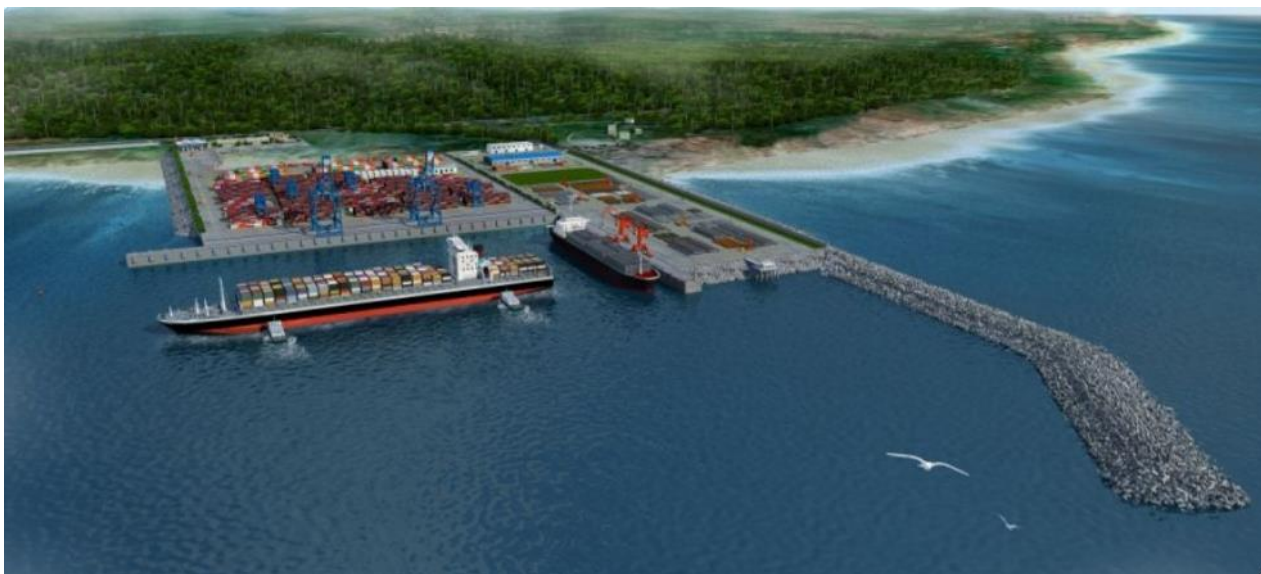
Photo 1 : Digue de protection du PAK (source : MEAO, 2016)

Il apparaît que le projet est gigantesque. Son apport pour le développement du Cameroun est incontestable. Les autorités misent sur plus de 20 000 emplois que ce port va générer. Une issue soulageant pour les nombreux Camerounais en situation de sans-emploi. Mais on ne saurait perdre de vue les conséquences environnementales qui en découlent. La portion de terre littorale à dénuder est énorme (26 000 ha). En plus de ceci, la construction de la digue de protection de l'installation portuaire constitue un véritable piège sédimentaire (photo 1).

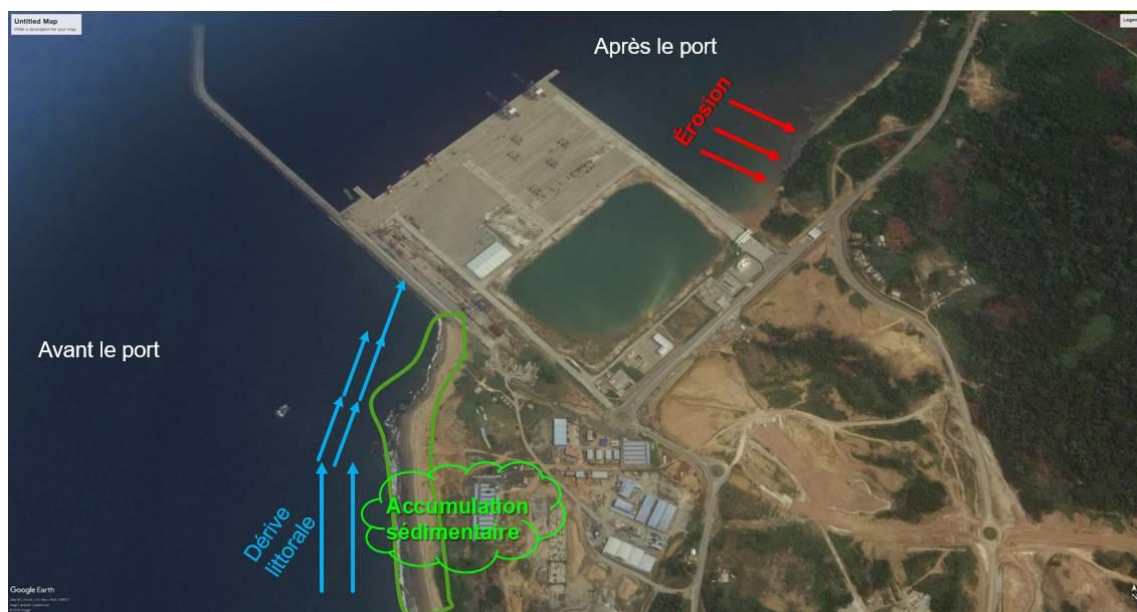
La visualisation de l'image Google earth de 2017 permet de mieux appréhender le phénomène décrit (figure 120).

Figure 20 : Image Google Earth du PAK en 2017 montrant un engraissement en amont du port et un démaigrissement en aval.

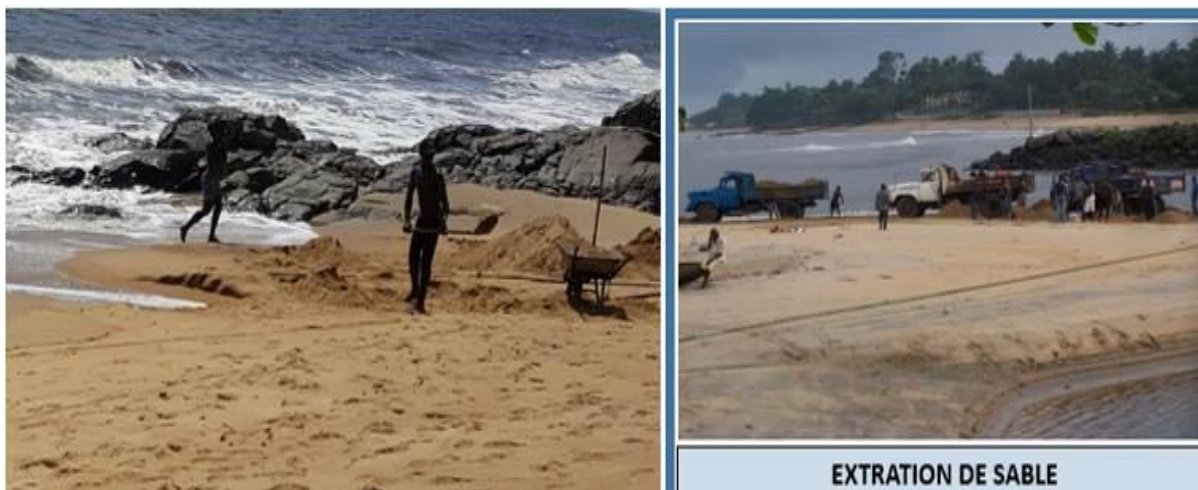
Sur les côtes kribiennes, l'exploitation du sable de plage est une réalité. Ceci se fait en dépit d'un arrêté préfectoral interdisant cette activité. Elle concoure à l'aggravation de l'érosion et au remodelage du profil côtier (Boyoguino Bidias, 2017). Sur quelques points du littoral kribien, cette activité amplificatrices de l'érosion côtière a été identifiées (planche photo 4).

Planche photo 4 : Extraction du sables sur le littoral kribien. (Cliché : Mbevo (2019) ; Tchindjang et al., (2019)

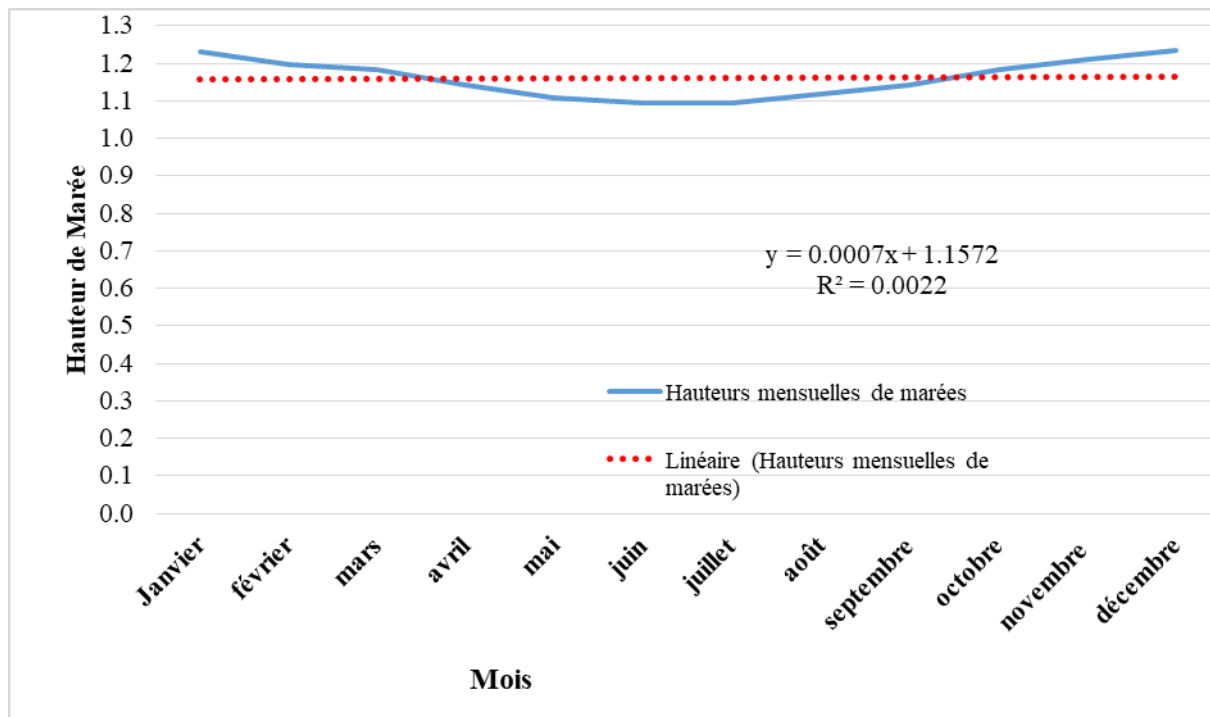
Les hauteurs de marée sur le littoral kribien sont en moyenne basses par rapport à d’autres portions côtières comme Cap Cameroun. Une moyenne des hauteurs de 1,2 m est enregistrée en 2010. Une analyse de la variation mensuelle permet de constater que les plus hautes marées se sont produites en au cours des mois de Janvier-février-mars-novembre et décembre (figure 23).

Figure 23 : Variation moyenne mensuelle de la marée en 2010 à Kribi (en mètre)

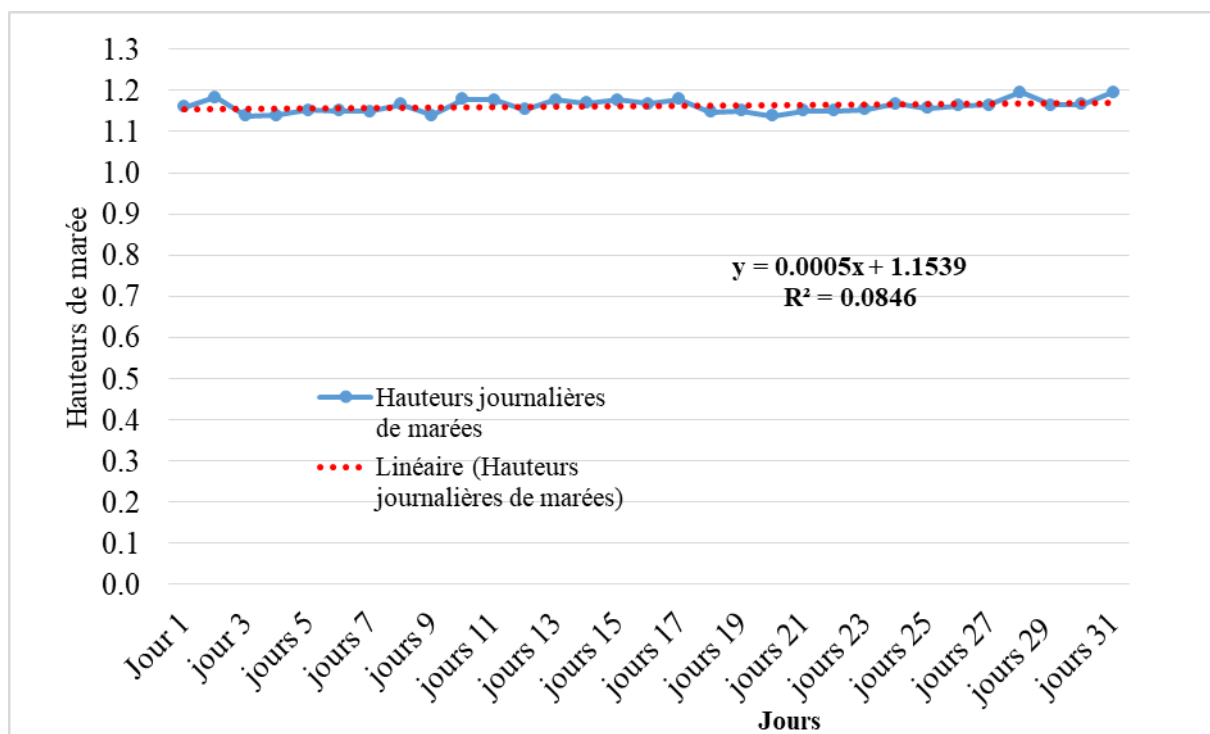
En s'intéressant à la variation journalière et au cours d'un mois, nous constatons un contraste entre les différents jours. 2, 10, 18, 28 et 31 sont ceux pendant lesquels les plus hautes marées sont enregistrées (figure 24).

Figure 24 : variation moyenne journalière des hauteurs de marée à Kribi en 2010 (en mètre)

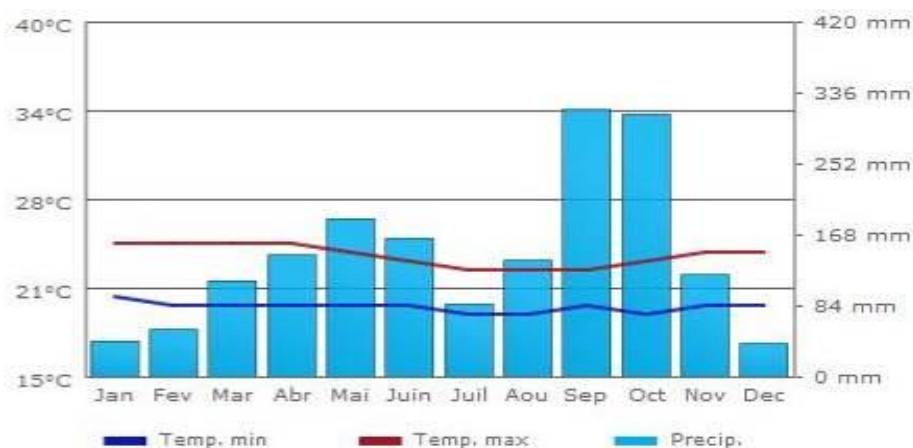
Figure 31 : Variation mensuelle des températures et des précipitations à Kribi

On constate à partir de la figure ci-dessus que les températures interannuelles ont enregistré une dynamique considérable. Les plus faibles températures sont enregistrées en 2005 (25,4°). Les années 1988, 1996-2003 présentent les niveaux de températures les plus élevées, avec un pic qui se situe en 1998 (28,2°). Cette augmentation des températures influe sur l'occupation du sol, surtout au niveau des écosystèmes côtiers qui s'exposent au phénomène de dégradation. Au niveau mensuel, les mois les plus pluvieux sont septembre et octobre, avec plus de 334 mm de pluie. Quatre mois secs sont constatés (janvier, février, juin et décembre) (figure 31).

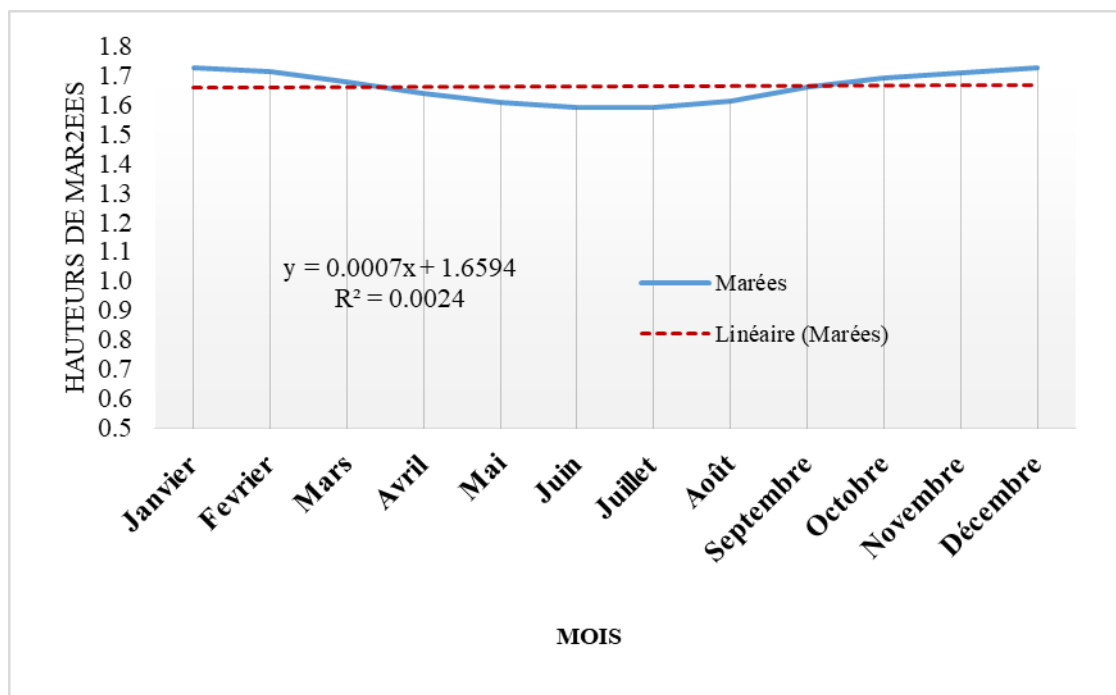
de la figure 37. En effet, les pics de précipitation à Cap Cameroun sont enregistrés entre les mois de juin à août. Mais c'est plutôt en cette période que les plus faibles hauteurs de marées sont enregistrées. Les mois de janvier, février, et décembre sont les mois pendant lesquelles les plus hautes marées sont enregistrées, et sont respectivement des mois de sécheresse.

Figure 37 : Variation mensuelle des hauteurs de marées à Cap Cameroun, entre 2010 et 2017
 Une analyse interannuelle permet de constater une forte variation des hauteurs de marées. Il apparaît que les hauteurs évoluent en fonction des saisons, mais aussi de la position de la terre par rapport au soleil et à la lune. En 2010, la moyenne des marées est de 1,66m; elle va augmenter de quelques centimètres en 2012 pour se stabiliser de nouveau en 2013. Une autre chute est constatée en 2015, suivi d'un pic en 2016, atteignant 1,68 m de hauteur (figure 38).

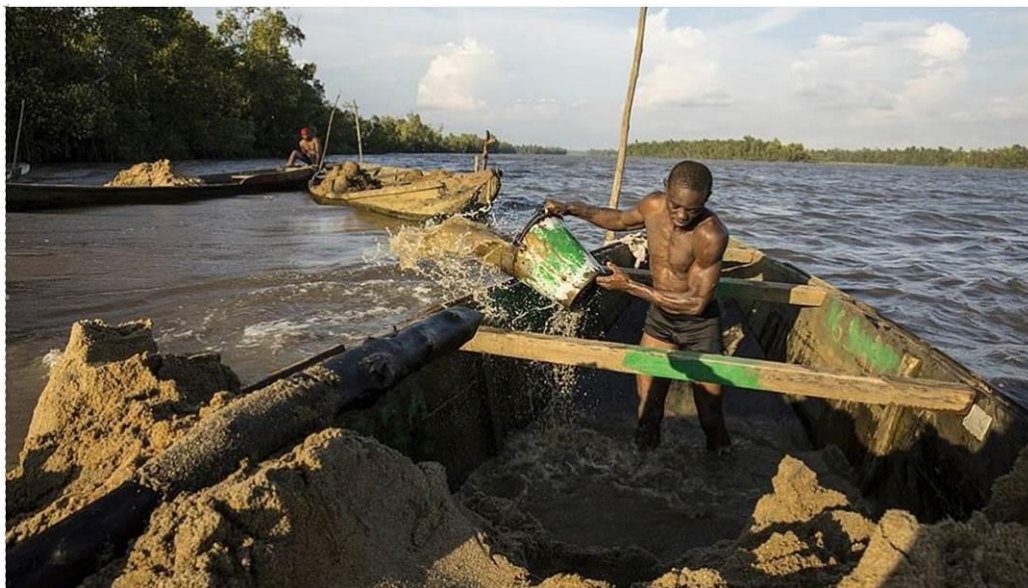
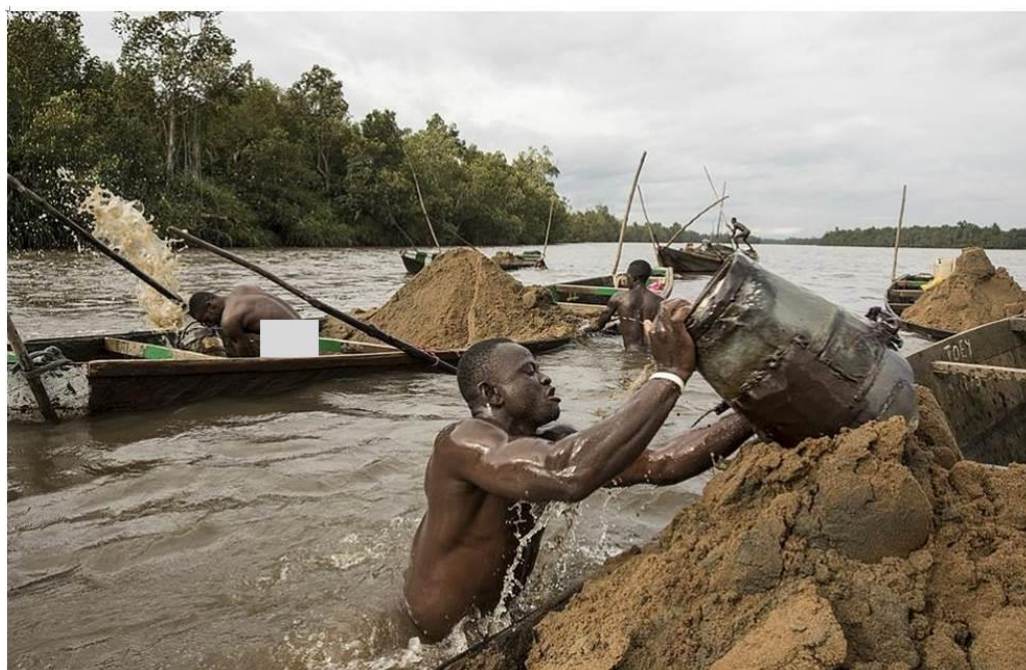
Planche photo 7 : Cas de prélèvement du sable dans l'estuaire du Wouri.

Les grands chantiers en cours dans la ville de Douala sont très consommateurs de sables. Les populations riveraines de l'estuaire du Wouri se livrent ainsi à des actes de prélèvement du sable à des fins purement économiques. Cette activité non seulement va à l'encontre de la réglementation, mais crée un déficit sédimentaire que l'océan compense par érosion (planche photo 7).

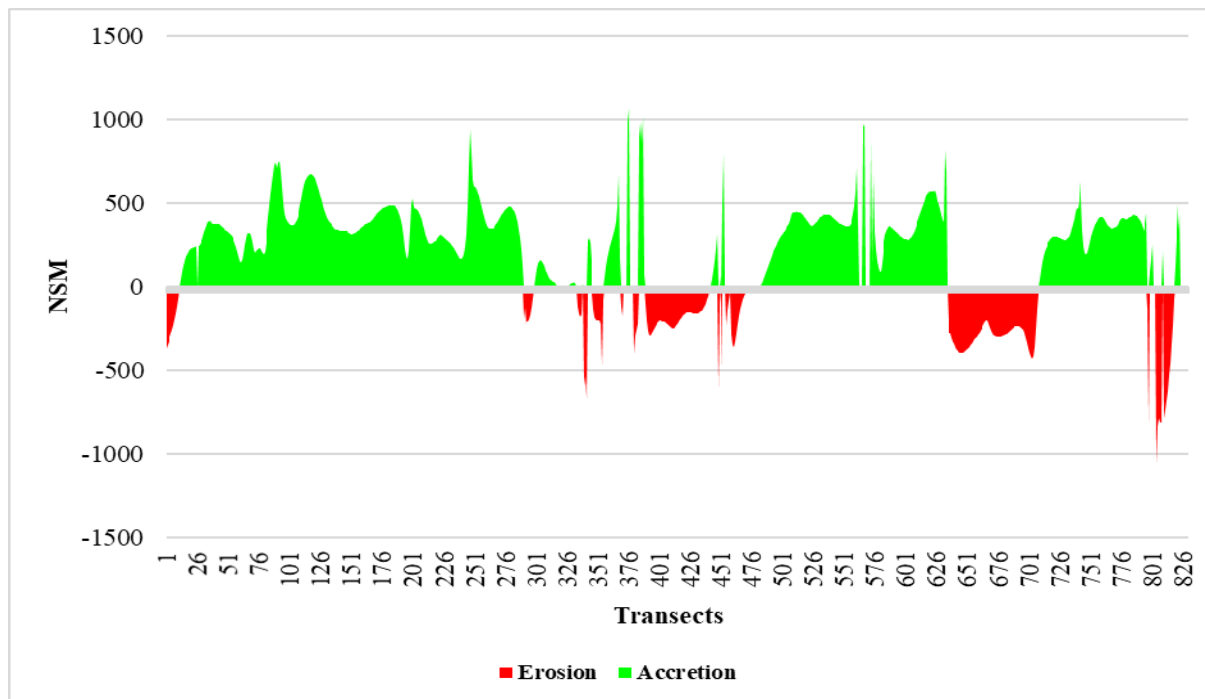
Figure 62 : Mouvement net du trait de côte (NSM) autour de l'embouchure du Wouri entre 1986-2000 (en mètre)

Les figures 61, 62 & 63 représentent la variation d’érosion et d’accrétion suivant la figure précédente. On constate un fort taux d’érosion entre 1986-2000. La situation se renverse progressivement jusqu’en 2000-2017.

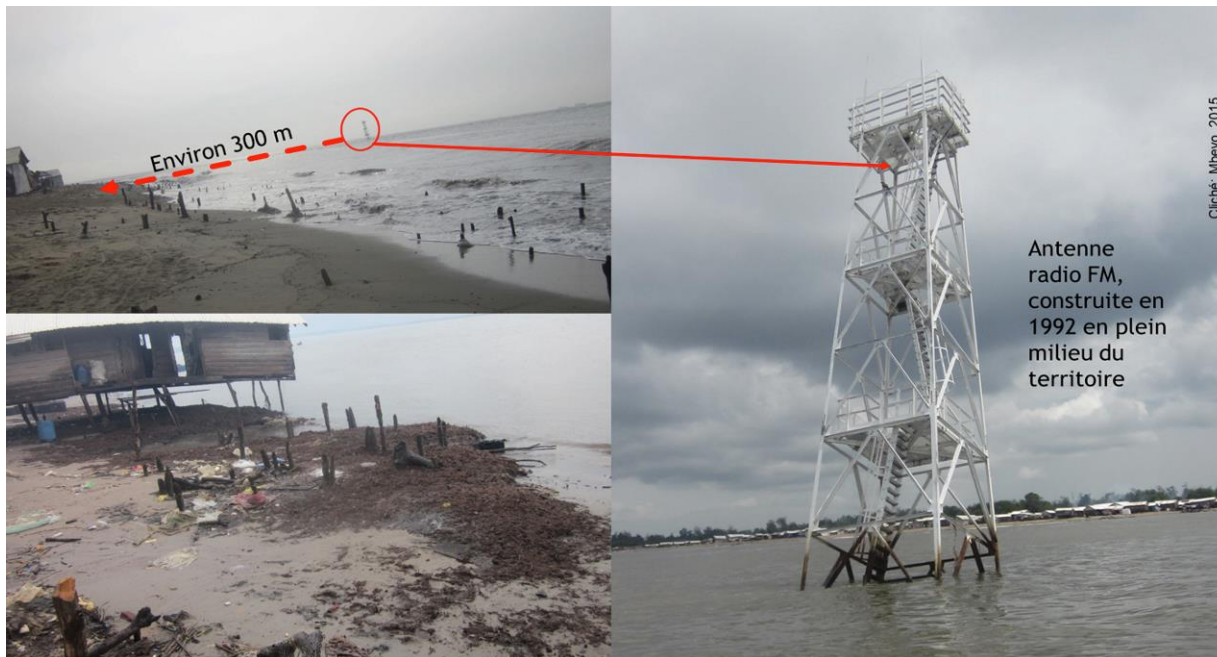
Planche photo 9 : preuves de l'érosion côtière à Cap Cameroun (cliché : Mbevo, 2015)

Les observations de terrains ont permis de relever les vestiges (restes de maisons, tronc d'arbres...) pouvant témoigner de l'effectivité de l'érosion côtière. Il y a eu au total quatre (04) descentes de terrain : 02 en 2014, 01 en 2015 et 01 tout récemment en mai 2019. L'indice le plus palpable est celui de la présence de l'antenne de la radio FM qui, construite en plein milieu du territoire en 1992, se retrouve aujourd'hui à plus de 300 m dans la mer (Planche photo 9). De plus notre analyse a montré l'absence d'érosion entre 1986 et 2000, donc ce retrait a dû avoir lieu après cette date.

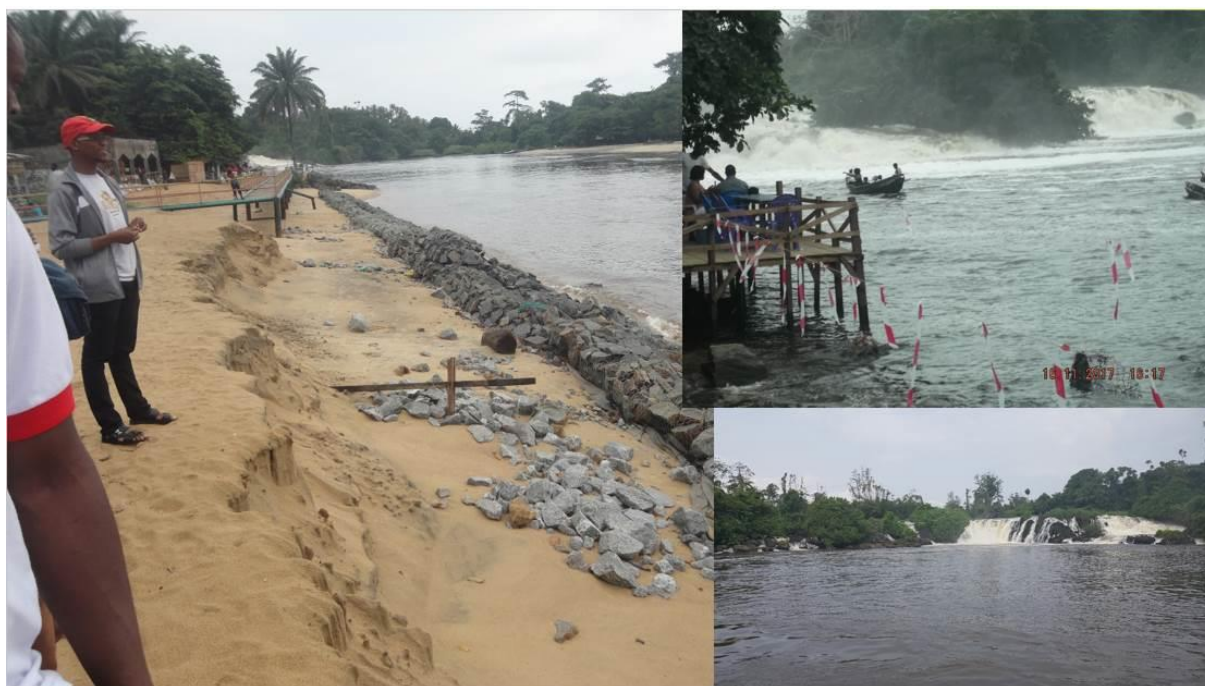
Planche photo 10 : Construction d'une digue pour la protection des chutes de la Lobé à Kribi. (Cliché : Mbevo, 2018 ; Tchindjang, 2012)

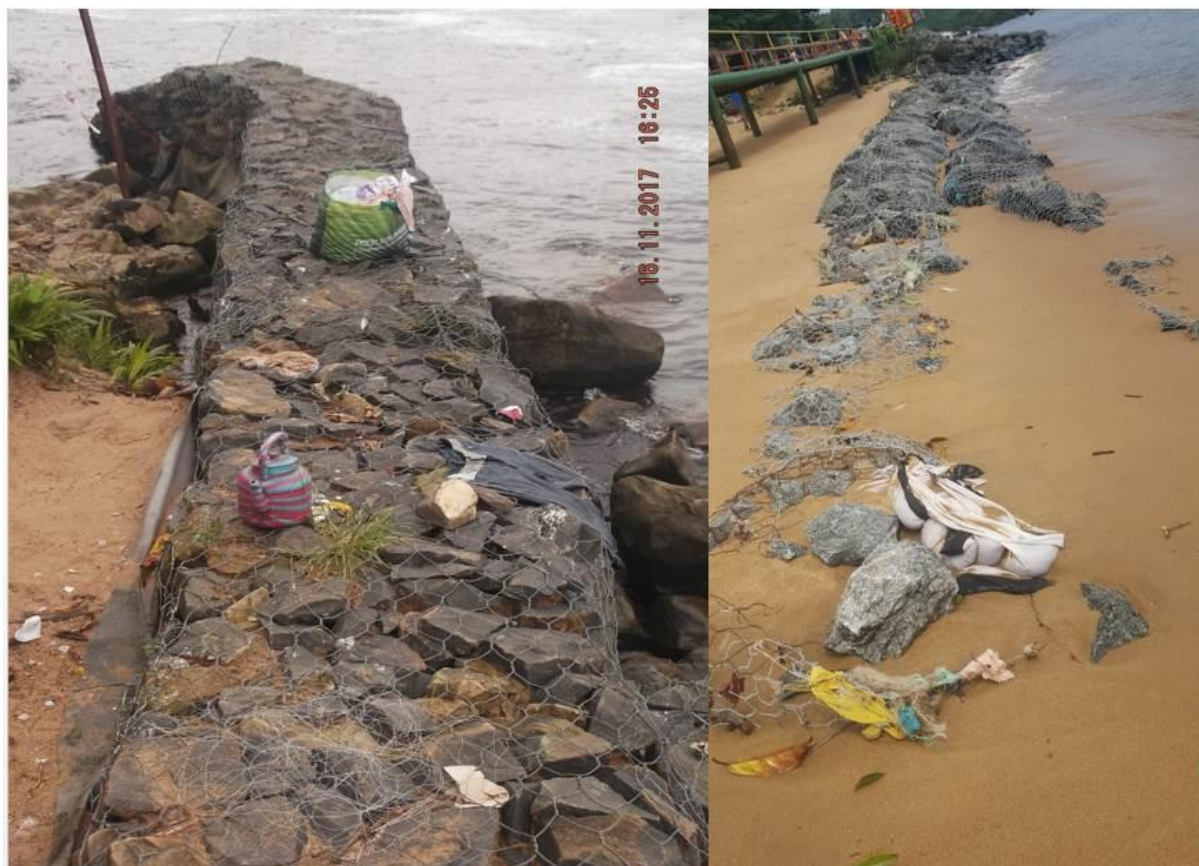
Planche photo 11 : Digue de protection des chutes de la Lobé en pleine ruine (cliché : Mbevo 2017)

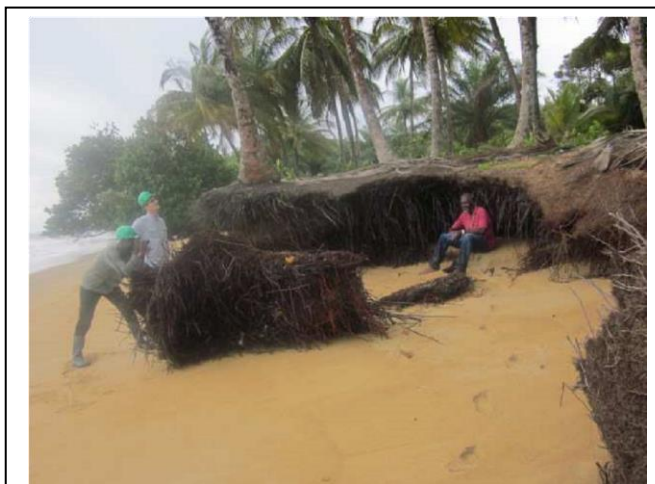
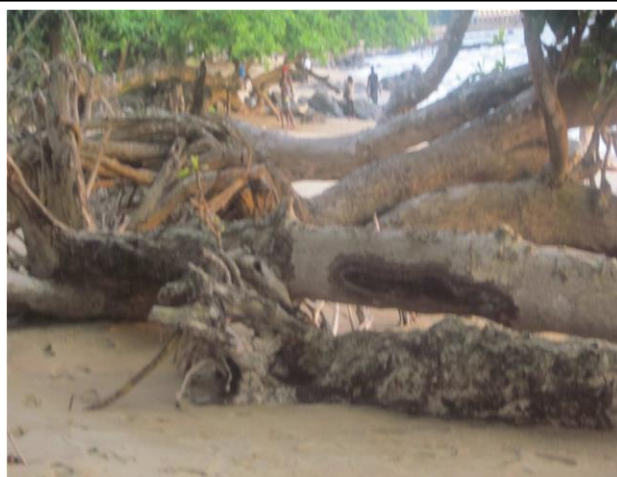
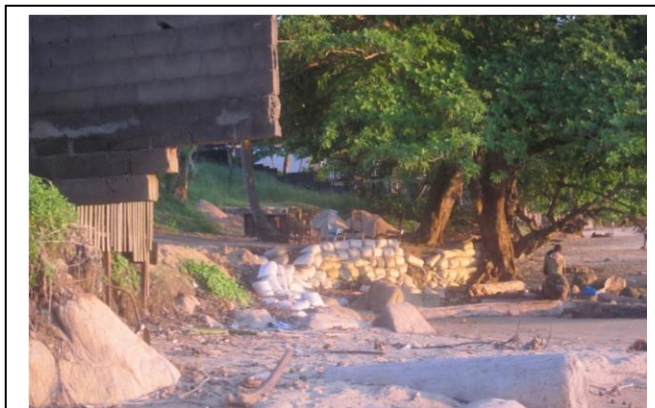
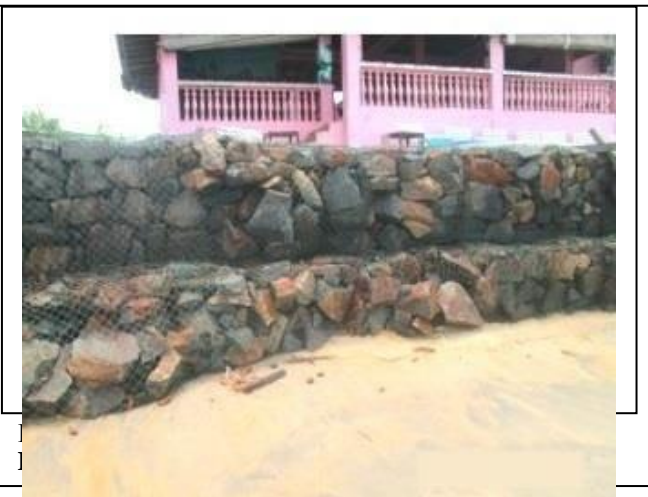
Planche photo 12 : l'Érosion côtière à l'œuvre sur le littoral kribien et mesures locales de réponse inefficace (Source : CUK, 2015).

Les populations riveraines du littoral kribien, face au caractère agressif de la mer, entreprennent des actions pour faire face au phénomène. Ces, initiatives, loin d'être les plus adéquats et efficaces, permette tout au moins à se maintenir. Elles se résument en la disposition d'un cordon pierreux associé entre l'aléa et les enjeux (planche photo 12).

Photo N° 1: L'un des défis à relever concernera la Protection des berges contre l'érosion marine

Photo N° 2: L'avancée de la mer est par endroits Spectaculaire, comme ici à Mboamanga

Photo N° 3: Les riverains essayent de lutter comme ils peuvent, mais pour combien de temps encore ?

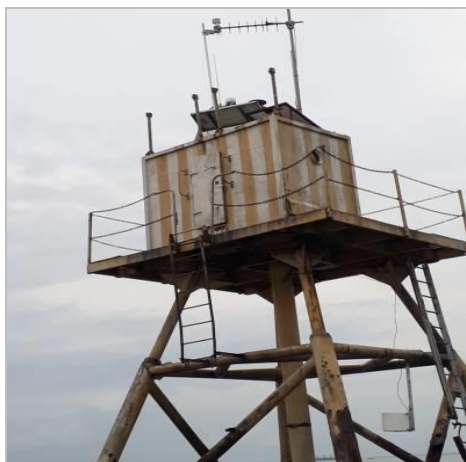
Photo 3 : Vue de la station marégraphique SM2 dans le chenal (à plus de 28 km de Douala). La structure constituée d'éléments métalliques est en dégradation à cause de la rouille. Cet équipement est situé dans une zone où la salinité est plus significative et il y a lieu de procéder à sa réhabilitation. Selon le PAD, un marché serait en cours à cet effet.

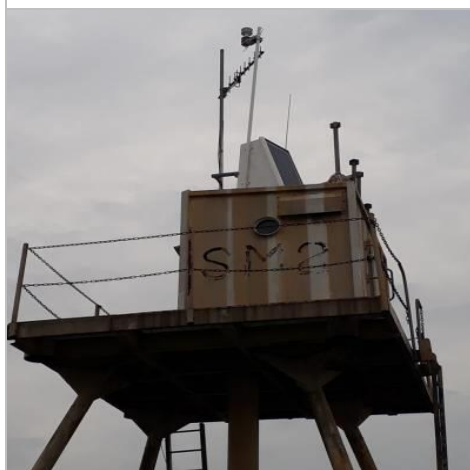
Photo 4 : AIS installée sur la station marégraphique SM2
