Mémoire de fin d'études : "L'architecture en pan-de-bois en Hesbaye brabançonne du XVIIe au XIXe siècle. Inventaire, approche typologique et matériaux mis en oeuvre."

L'architecture en pan-de-bois en Hesbaye brabançonne
du XVIIe au XIXe siècle
Inventaire, approche typologique et matériaux mis en œuvre

Travail de fin d'études présenté par Odile DEBROUX en vue de l'obtention du grade de
Master en Architecture

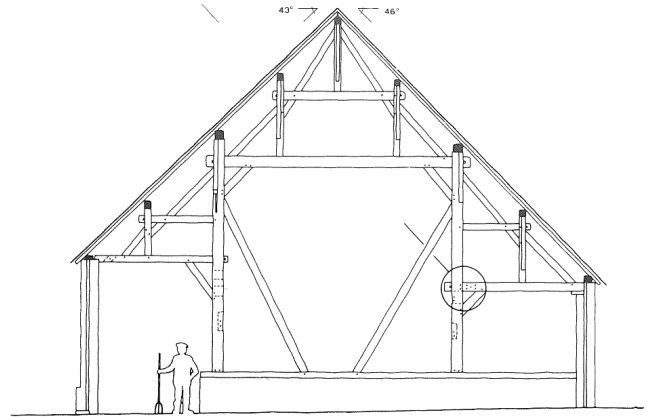
15. Coupe : Ferme intermédiaire à portique vue. Elévation pignon est. *Grange dite à la Dîme, Marilles (Orp-Jauche), 1744.* dans MARDAGA P., Architecture rurale de Wallonie.

Hesbaye brabançonne., 1989, p.119. Liège : Pierre Mardaga.

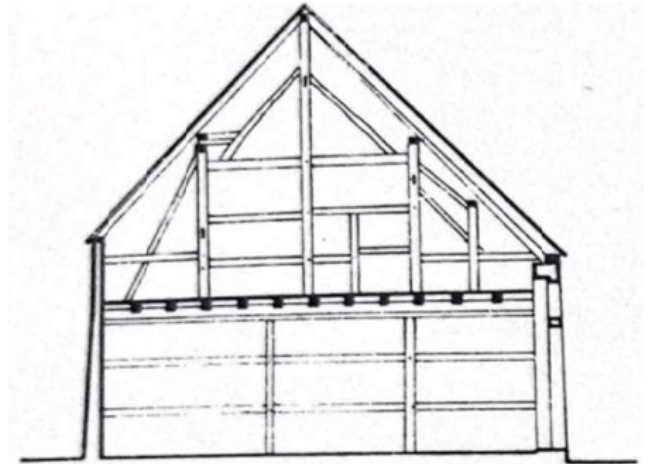
16. GREZ-DOICEAU Hèze, rue Doyen, 3. Coupe : Ferme à entrain vue. D'après F. Chot, C. Dandoy, P. Jeunejean et N. Marchal. Dans PIRLOT C., *Le patrimoine monumental de la Belgique. Volume 2, Province de Brabant: arrondissement de Nivelles*. 1973, p.176. Liège : Ministère de la Culture française.

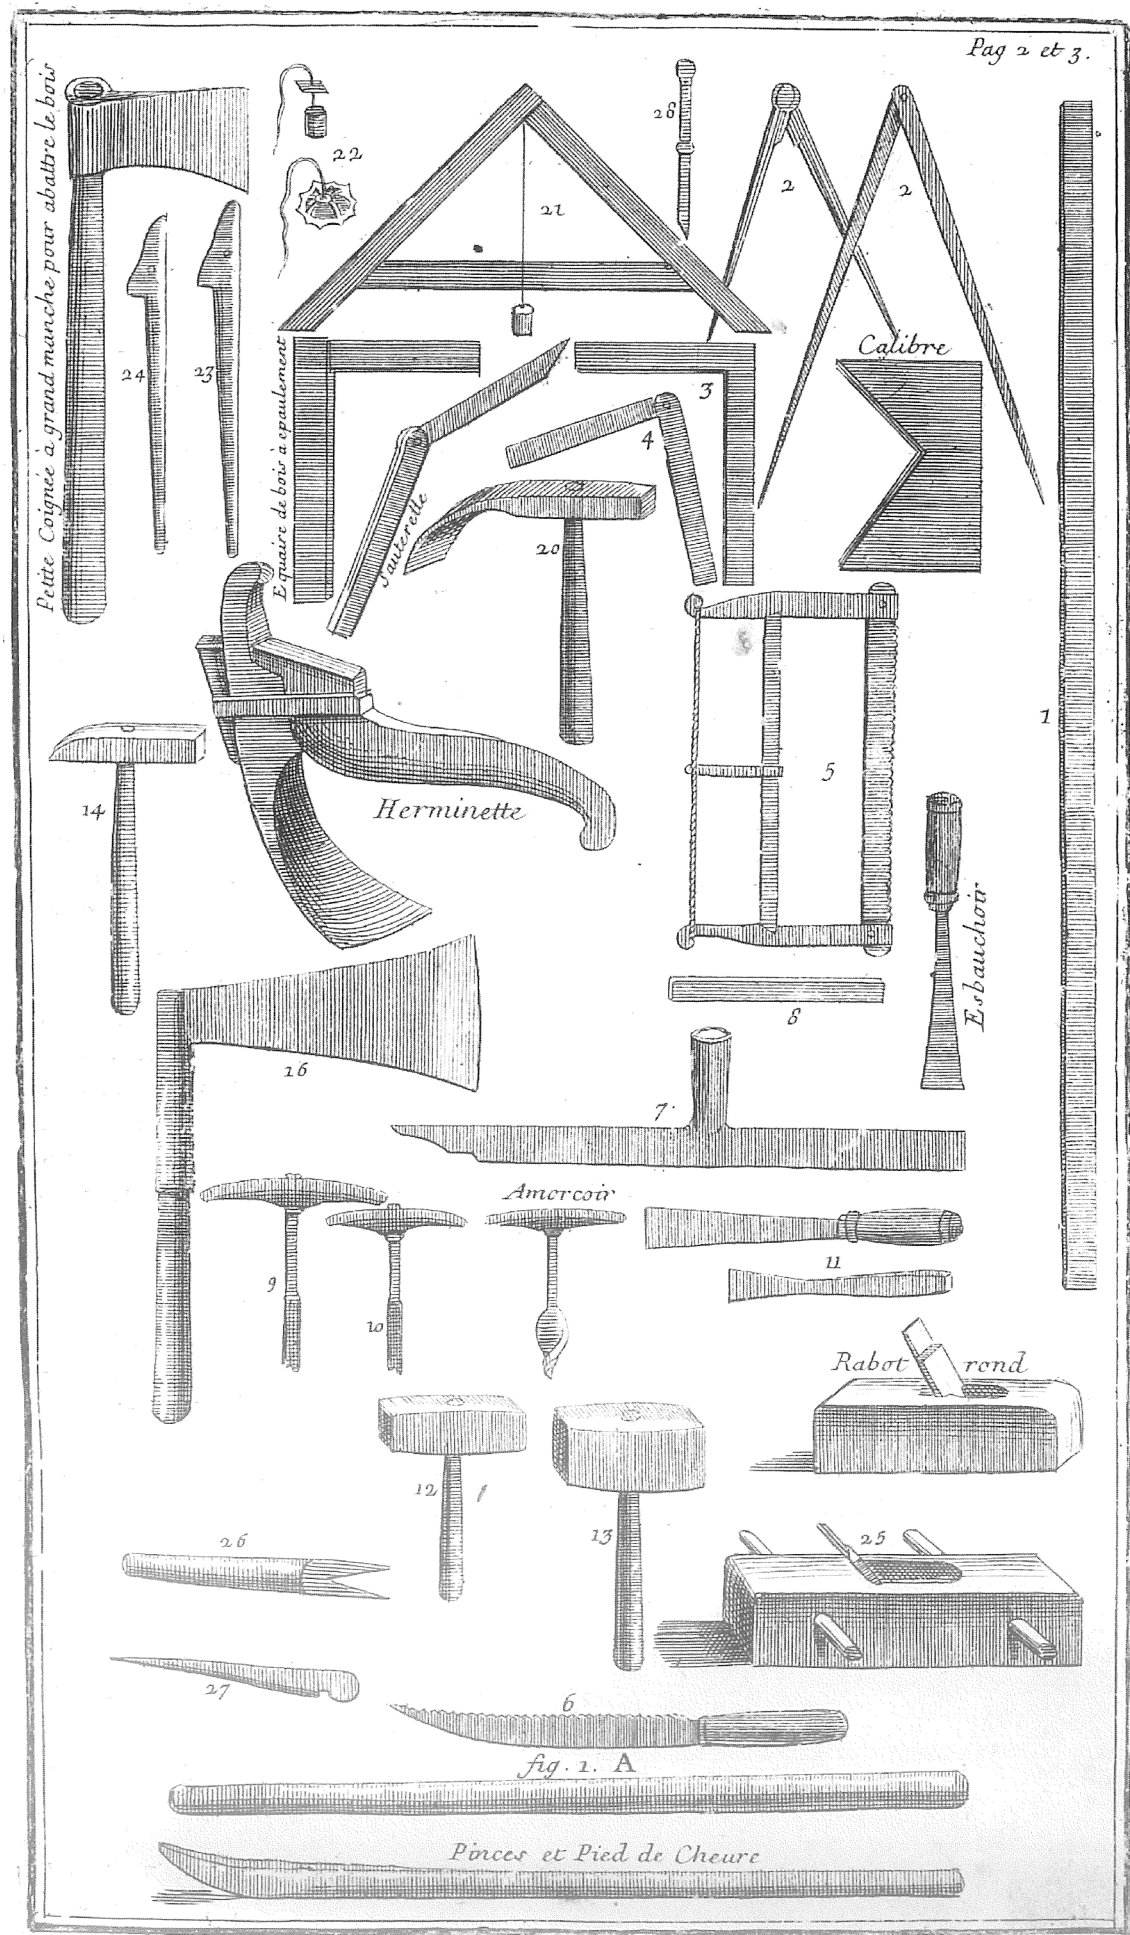
Les outils du
charpentier :

1. Règle
2. Compas
3. Equerre
4. Faux-
équerre
5. Scie
6. Sciote
7. Besaigue
9. Tarière
10. Laceret
11. Ciseau
12. Maillet
13. Gros
maillet
14. Masses
de fer
16. Grande
Cognée
20. Hachette
21. Niveau
22. Niveau à
plomb
23. Cheville
de fer
24.
Repoussoir
de fer
25. Rabot
26. Roinete
27. Traceret
28. Couteau

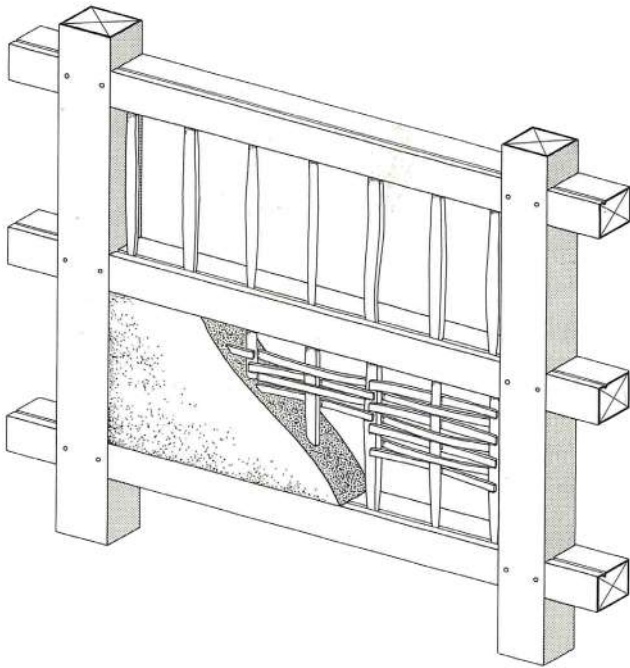
35. Clayonnage sur panneaux horizontaux. Dans GENICOT L.-F., *Le patrimoine rural de Wallonie: la maison paysanne*, 1996, p.160. Bruxelles : Crédit Communal

Pour fermer la paroi, les panneaux sont remplis, aujourd'hui de briques, autrefois de torchis. En Hesbaye brabançonne, l'agencement des structures et l'emploi d'entretoises génèrent des panneaux horizontaux qui sont alors remplis par un clayonnage qui sert de support au torchis. Cette trame se compose d'abord de palançons verticaux. Ce sont des branches épaisses ou des pièces équarries d'une section de 2 à 5 cm, légèrement plus fins aux extrémités. Généralement en chêne, ils peuvent être fabriqués à partir des chutes produites lors de l'équarrissage des poteaux (Houbrechts, 2008). Les palançons sont glissés dans des encoches et des rainures taillées dans les pièces horizontales de la structure, à un intervalle de 25 à 35 cm. Ensuite, les éclisses, des branches souples d'essences variées, sont entrelacées en travers des palançons pour constituer une trame d'accroche pour le torchis. En Hesbaye brabançonne, ce support pouvait aussi être fermé par les lattes horizontales clouées sur les palançons (fig.35).

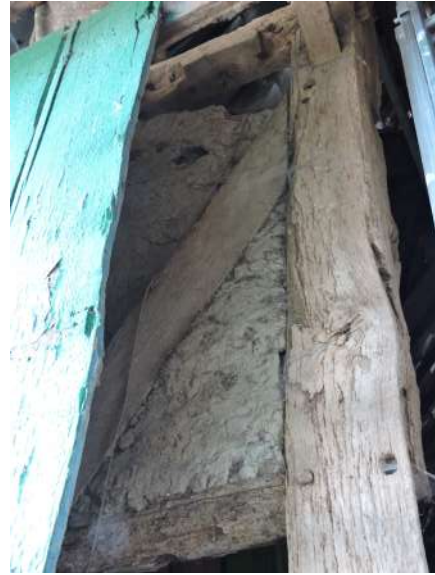
36. Panneau de torchis et clayonnage lors des travaux. Rue Doyen, Hèze. WIARD T., 1973

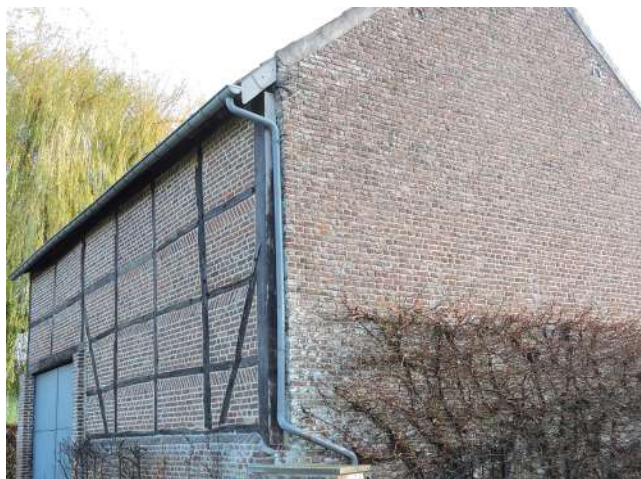
47. Pétrification avec recouvrement du poteau cornier.
Saint Médard, Jodoigne. Production personnelle, 2022

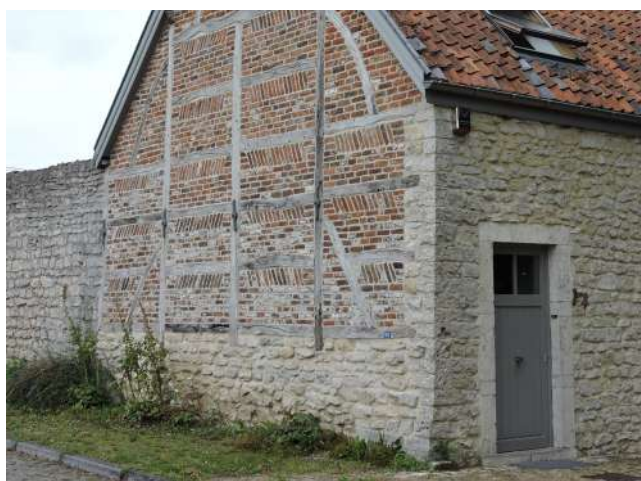
48. Pétrification avec remplacement du poteau cornier.
Moulin Bauwin, Folx-les-Caves. Production personnelle, 2022
