Mémoire de fin d'études : "Trois moulins, trois destins. Le moulin banal de Fallais. Enjeux et réhabilitation d'un bâti rural."

Trois moulins, trois destins.

Le moulin banal de Fallais. Enjeux et réhabilitation d'un bâti rural.

Travail de fin d'études présenté par Jean-Robin Verhaegen en vue de l'obtention du grade de Master en Architecture.

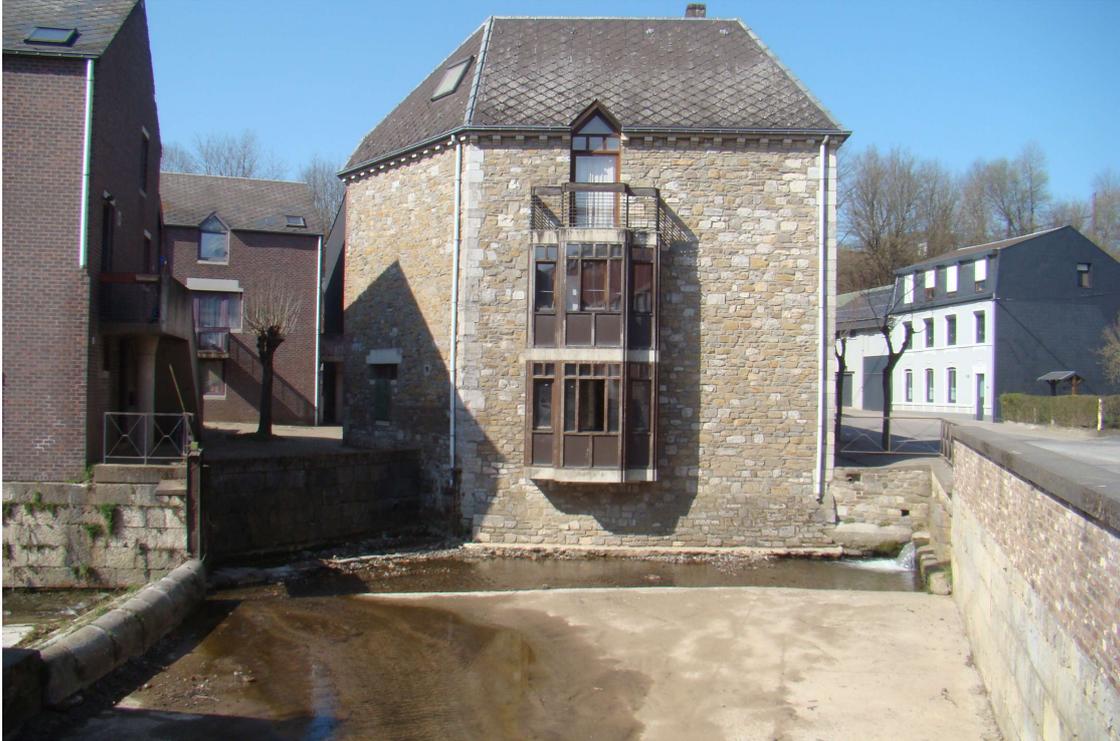
Lors du relevé, plusieurs fissures ont été constatées au niveau de la façade côté Ruyff. Elles ont d'ailleurs engendré des dégradations intérieures.

Fig.112 : Photographie personnelle de la façade côté Ruyff du moulin

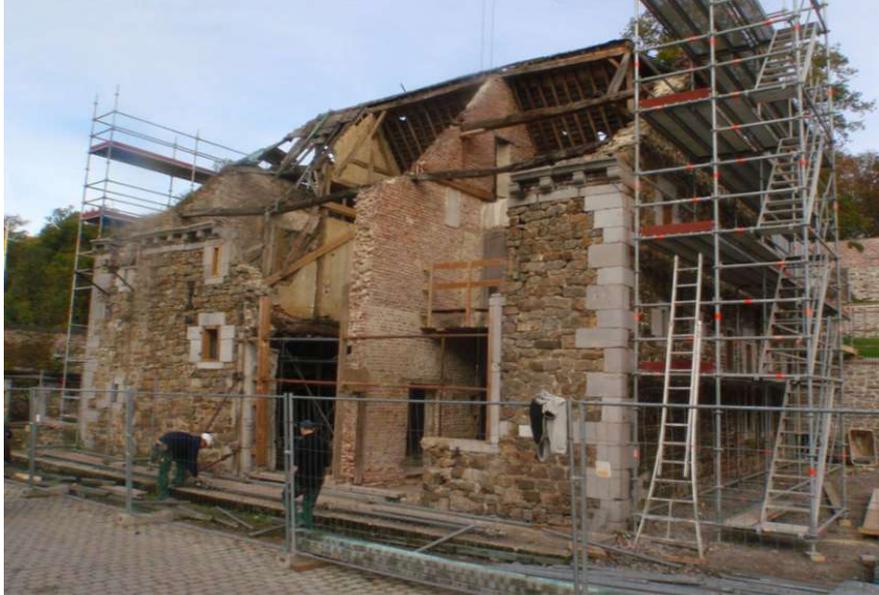
Au niveau de la façade Sud, à cause d'une mauvaise étanchéité déjà recensée précédemment, une boursoflure s'était formée au 1^{er} étage du logis provoquant un effondrement partiel de celui-ci. La végétation est également un élément favorisant ces détériorations. Elle était présente sur l'ensemble des façades. Elle s'implantait au niveau des joints favorisant ainsi leur dégradation, pouvant aller parfois jusqu'à l'éclatement de la maçonnerie voire des encadrements des baies. Cette prolifération est due à la fois au manque d'entretien mais aussi au taux d'humidité assez important des murs. Cependant, elle pouvait avoir certains avantages puisqu'elle absorbait, grâce à leurs feuilles, l'eau ruisselant sur les murs.

La façade Sud, tendant à basculer vers la cour, s'était désolidarisée du mur de refend entraînant une fissuration au niveau de ce mur. Le cloisonnement intérieur pour le corps de logis présentait également des fissures et certaines traces d'humidité.

Fig.126 : Photographie de la façade Sud datée de 2011

La façade Sud, à la suite de l'effondrement, fut restaurée à l'identique grâce à un relevé photogrammétrique. Cette opération fut facilitée par le fait qu'une bonne partie des grès, des encadrements en pierres calcaires de Meuse et des éléments constituant la corniche avaient été répertoriés et stockés en attente d'être replacés.

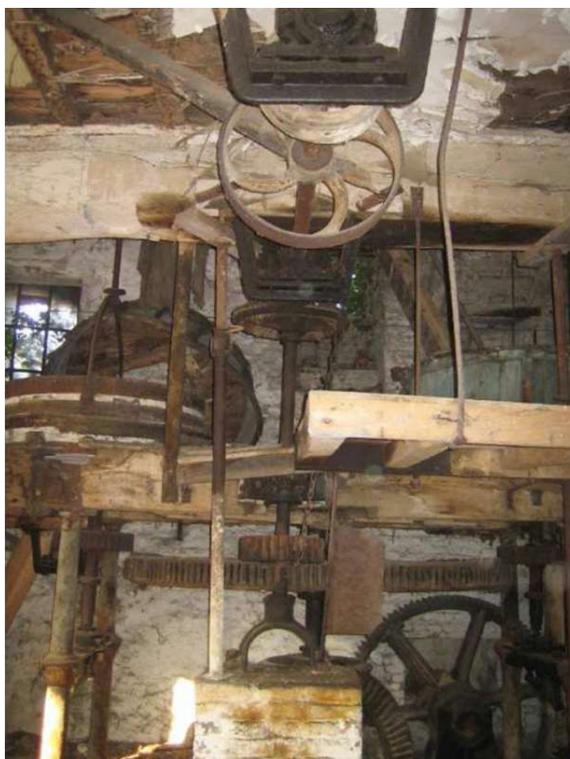
Le mécanisme semblait être en parfait état avant la restauration du moulin. Cela pourrait être dû à la ventilation naturelle mais également aux demi-niveaux qui ont empêché l'eau d'atteindre le mécanisme.

Fig.129 : Photographie du mécanisme de la roue et des meules réalisée par Dulière Architecture (s.d.)

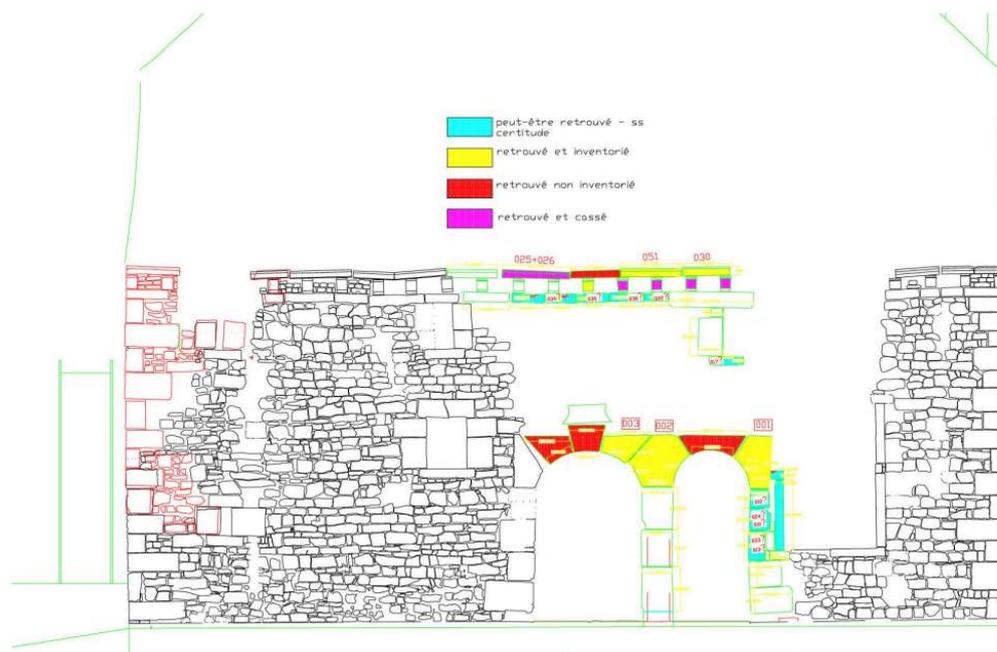
Fig.130 : Inventaire des pierres démontées et stockées réalisé par Mathieu .Piavaux (s.d.) issu du document réalisé par S-PASS Territoires (s.d.).

Les pierres trop abîmées ont été remplacées par des grès de dimensions similaires provenant de Vinalmont et par de nouvelles pierres calcaires ayant un aspect se rapprochant des plus gros blocs manquants.

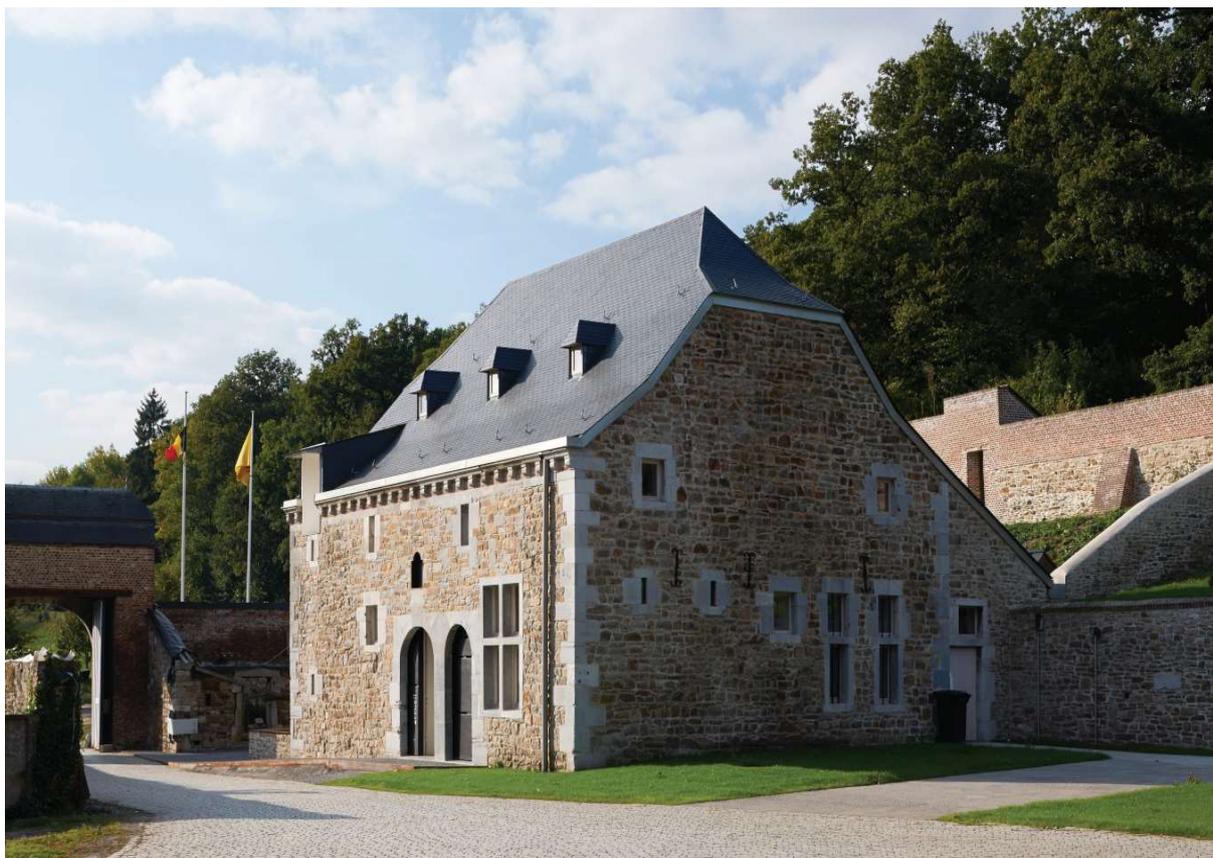
Fig.131 : Photographie de la façade Sud après restauration partagée par Binarío architectes (s.d.)

Dans le projet actuel, les deux portes d'accès de la façade sud, donnant l'une dans la partie moulin, l'autre dans la partie logis, ne forment plus qu'une seule entité. Cependant, les encadrements en pierres calcaires ont été conservés par les architectes pour rappeler la double fonctionnalité qu'avait le bâtiment avant sa restauration. L'accès se fait via l'ancienne entrée de la partie moulin. Un panneau coulissant, réalisé avec des caissons en tôle d'aluminium laqué ajouré, fut placé devant la porte battante vitrée en bois de chêne donnant accès à l'accueil. La deuxième entrée fut, quant à elle, fermée par un panneau fixe ajouré permettant de laisser la lumière entrer tout en la filtrant. Possédant des ajours différents, ces deux plaques donnent une atmosphère différente à l'intérieur du bâtiment selon que la partie coulissante soit ouverte ou non.

La cornière dut être restaurée également. D'une part, les pierres stockées ont été replacées à leur place initiale et d'autre part, les parties encore existantes ont été remises en état. Il a fallu restaurer les tablettes en pierre, les modillons de support, la maçonnerie de remplissage en briques, l'assise de réglage en pierre ainsi que la maçonnerie intérieure.

Il a également fallu procéder, pour chaque façade, à un ragréage des têtes de maçonnerie en briques ou en moellons.

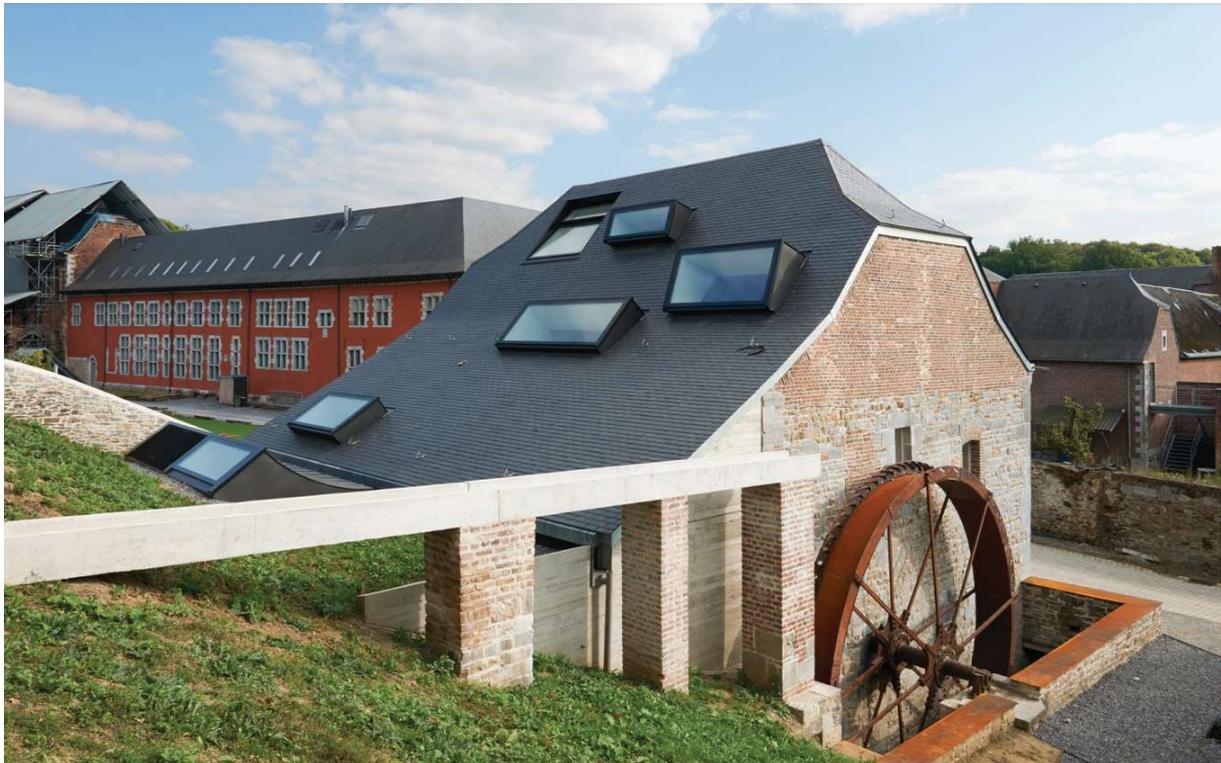
Fig.132 : Photographie réalisée depuis le sentier mettant en avant la toiture et la façade Ouest restaurée partagée par Binario architectes (s.d.)

La façade Ouest fut totalement nettoyée, rejointoyée, ragréée et chaulée. La végétation fut enlevée. Les briques ou grès manquants furent remplacés ou replacés. Au niveau du percement du mur pour que l'axe de la roue puisse entrer dans le bâtiment, une obturation en fibrociment avec une couche isolante entourant l'axe pour rendre l'intérieur hermétique a été réalisée.

Il y avait également une fissuration traversante au niveau de l'exhaussement en briques. Il fallut ré-appareiller la maçonnerie et injecter un coulis de chaux pour remplacer le mortier de chaux originel, ayant en grande partie disparu à cause de la végétation.

Vu l'état de la toiture originelle, elle fut entièrement remplacée par une nouvelle charpente traditionnelle en bois avec une couverture en ardoises naturelles.

Les interventions les plus contemporaines sont situées sur le versant Nord de la toiture. Les percements anciens n'apportant pas suffisamment de lumière, six baies de toitures furent percées pour palier à ce problème. La lumière naturelle est propice aux bureaux. Conçues comme des excroissances, elles traduisent également l'apparition de nouvelles fonctions au sein du moulin(Peters, 2010). Elles permettent également d'avoir une vue sur le bief et son entourage boisé.
