L'architecture en pan-de-bois en Hesbaye brabançonne
du XVIIe au XIXe siècle

Inventaire, approche typologique et matériaux mis en œuvre

Travail de fin d'études présenté par Odile DEBROUX en vue de l'obtention du grade de
Master en Architecture

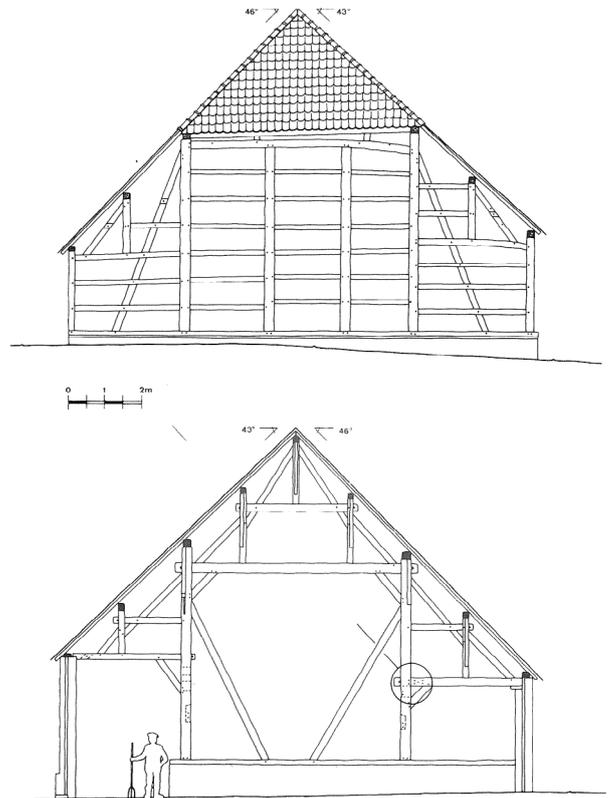
La structure à portiques superposés se répétait des pignons aux fermes intermédiaires. L'ensemble était hourdé de briques et couvert d'une bâtière à croupes en tuiles. A part le pignon sud, toutes les façades ont été pétrifiées aux XIXe et XXe siècle.

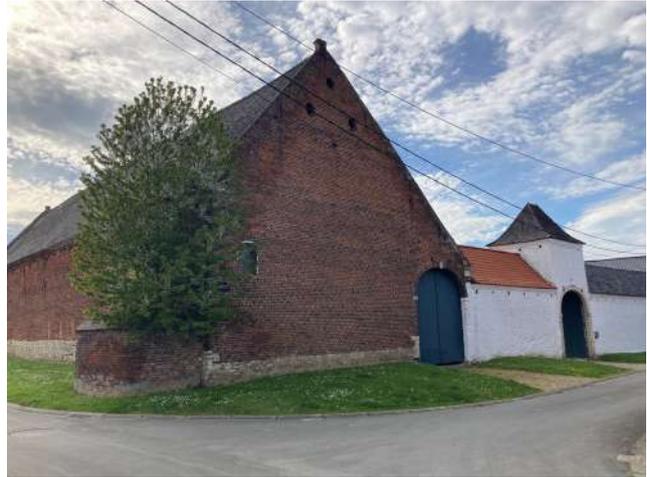
Nombre de pans-de-bois : 6 -> 5
Type de pan-de-bois : à portique
Assemblages : liens obliques chevillés à mi-bois
Marquages : /
Traces d'outils : /
Essences de bois : /
Matériaux des hourdis : briques
Protection : /

Nombre de travées : 3 (-> 5)
Type de toiture : en bâtière
Couverture : chaume -> ardoises
Type de charpente : à portique
Type de soubassement : haut
Matériaux du soubassement : brique et pierre de Gobertange
Anciens hourdis : torchis
Façade.s pétrifiée.s : gouttereau sud à rue
Travaux connus : amplification en grange en long au XIXe siècle (Mardaga, 1989), avant 1830 (Meyers, 1830)

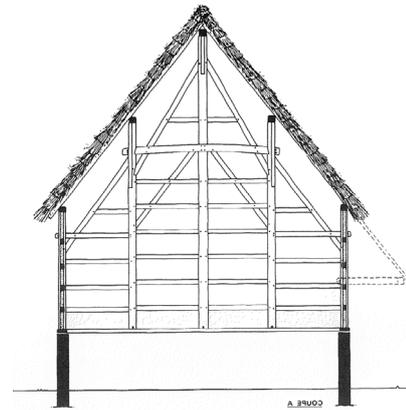
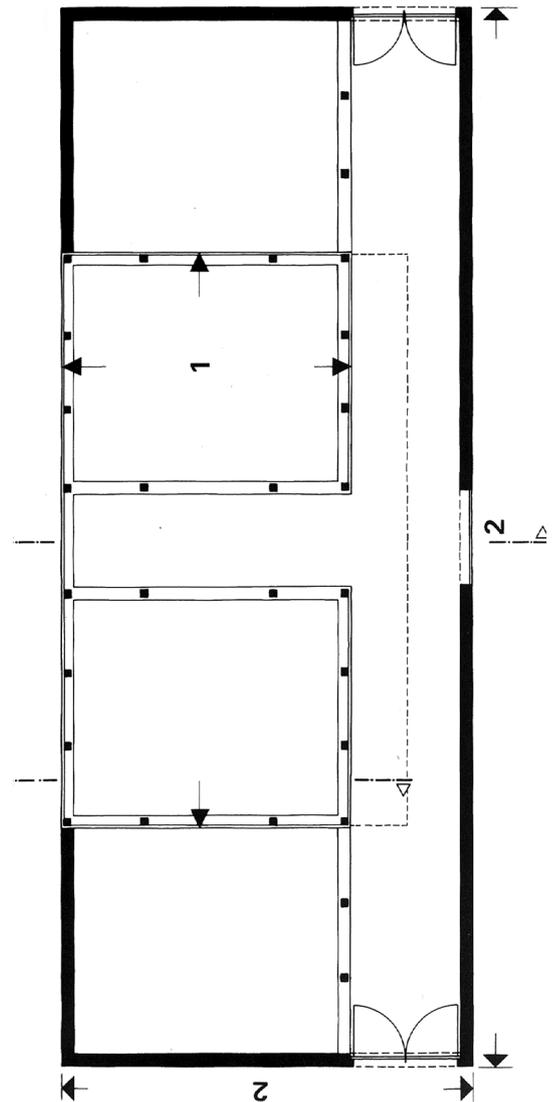
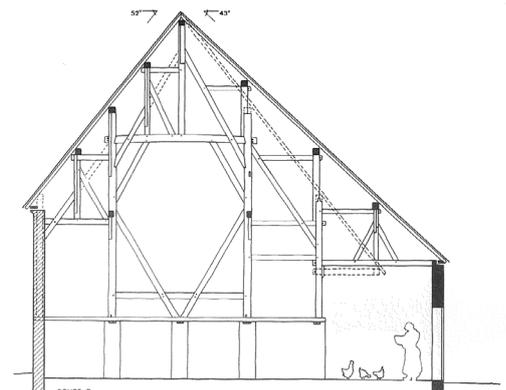
- 3.4.5. Ferme de Coster aux Burettes, Beauvechain : restitution en coupe de l'ancien pignon vu de l'intérieur, plan schématique de l'amplification et ferme primitive modifiée vue en coupe dans MARDAGA P., *Architecture rurale de Wallonie. Hesbaye brabançonne.*, 1989, p.178. Liège : Pierre Mardaga.

Le noyau primitif est une grange en large assez simple de 180m², avec un passage transversal centré et deux gerbiers de part et d'autre. Le pan-de-bois à portiques est monté sur un haut soubassement en brique alors hourdé de torchis et couvert d'un toit de chaume (fig.3). Les liens obliques sont assemblés à mi-bois et chevillé (Mardaga, 1989).

Au XIX^e siècle, la petite grange en large est amplifiée en une grange en long de 470m² par l'ajout, en longueur, de deux travées et de pignons en briques et, en largeur, d'un passage longitudinal et d'un gouttereau en briques également (fig.4). Ce passage implique l'allongement et le rehaussement d'un versant de toiture afin de conserver une hauteur suffisante pour la circulation du charroi. Des demi-portiques sont donc ajoutés à la structure du pan-de-bois pour rehausser les pannes de toiture mais aussi pour multiplier leur nombre (fig.5) afin de porter une couverture plus lourde : en ardoises. A cette fin, le soubassement en briques est, par ailleurs, renforcé de potelets. Le pan-de-bois est dépouillé de son torchis et de la plupart des entretoises et les anciens pignons de leurs poteaux centraux. Ils conservent seulement les guettes et aisseliers nécessaires à leur contreventement.

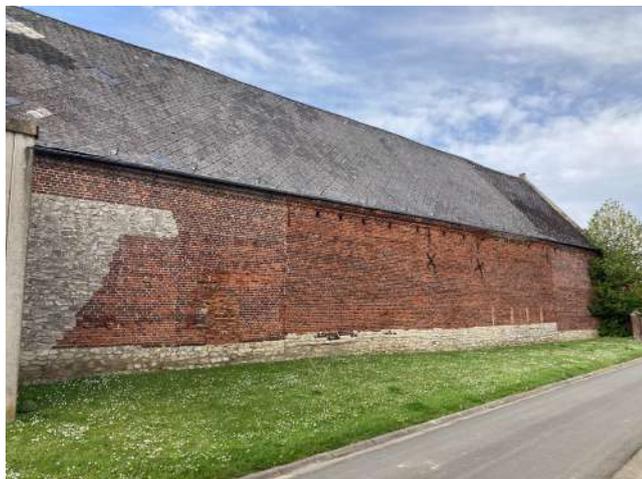
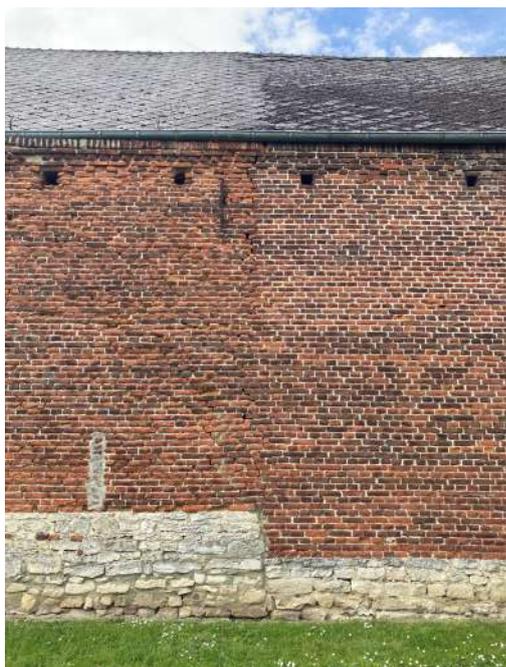
- 6.7. Mur gouttereau dont la partie centrale était en pan-de-bois. Raccord avec la travée est ajoutée. Ferme Decoster, les Burettes. Production personnelle, 2022

Le mur gouttereau sud en pan-de-bois est remplacé par un mur de briques sur un soubassement en pierre de Gobertange, comme les travées ajoutées lors de l'amplification. Mais les raccords entre ces maçonneries et le décalage entre les soubassements nous permettent de douter de la simultanéité de ces deux opérations.

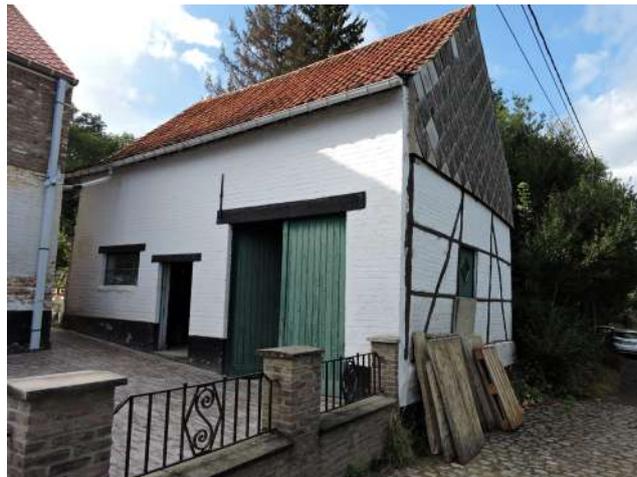
Nombre de pans-de-bois : 3

Type de pan-de-bois : à portique sur entrain

Assemblages : tenon-mortaise et mi-bois chevillés

Matériaux des hourdis : briques croisées peintes

Protection : essentage de fausses ardoises

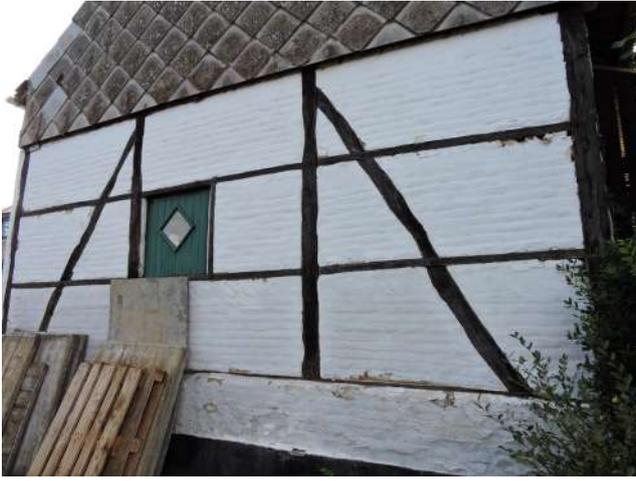
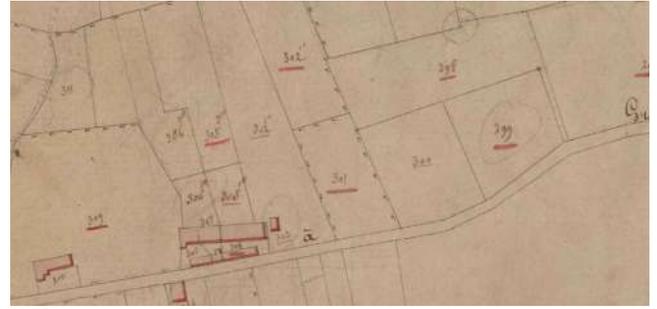
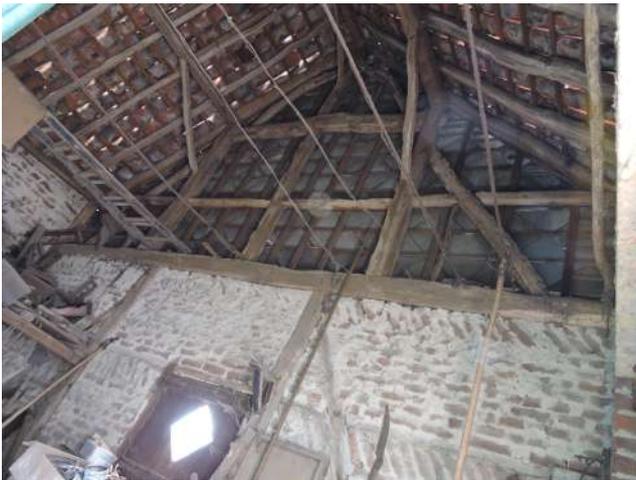
Bas-Bonlez, Bonlez. Façade 1 extérieur. Façade 1 intérieur. Façade 2. Production personnelle, 2022

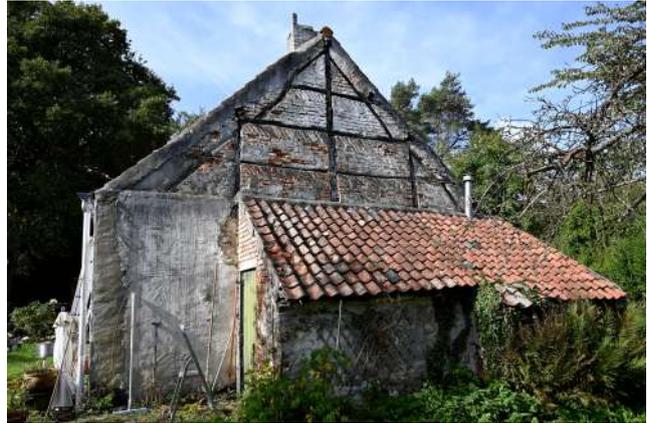
Nombre de pans-de-bois : 1
Type de pan-de-bois : à portique (entrait invisible)
Assemblages : tenon-mortaise et mi-bois chevillés
Marquages : /
Traces d'outils : /
Essences de bois : /
Matériaux des hourdis : briques anciennes en panneresse peintes
Protection : /

Nombre de travées : 5
Type de toiture : en bâtière
Couverture : tuiles
Type de charpente : à pannes passantes
Type de soubassement : haut
Matériaux du soubassement : enduit
Anciens hourdis : /
Façade.s pétrifiée.s : /
Travaux connus : /

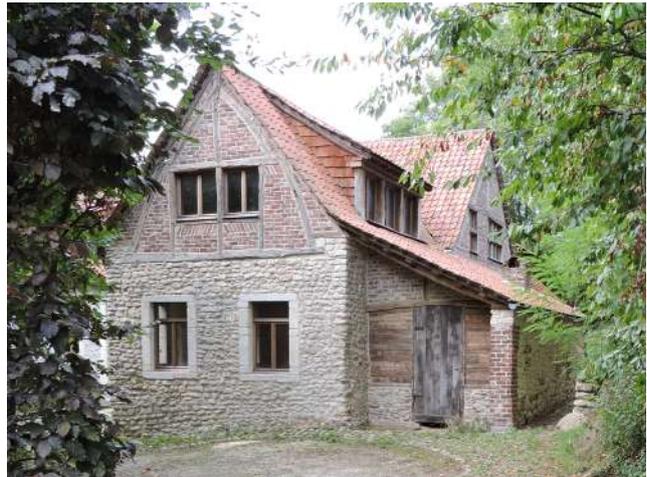
Nombre de pans-de-bois : 3

Type de pan-de-bois : à entrain et jambes de force

Matériaux des hourdis : briques en panneresse

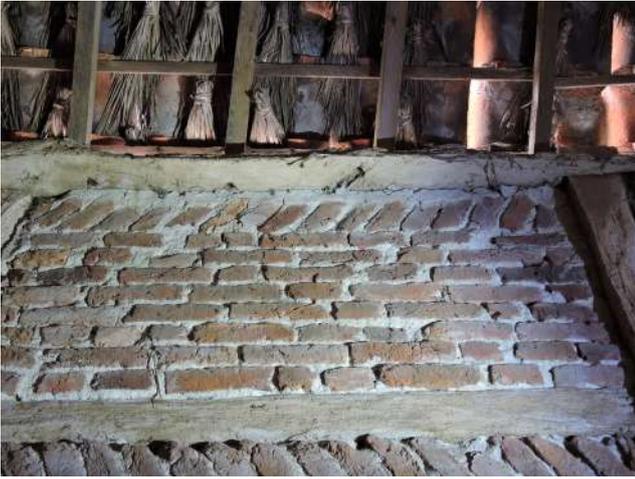
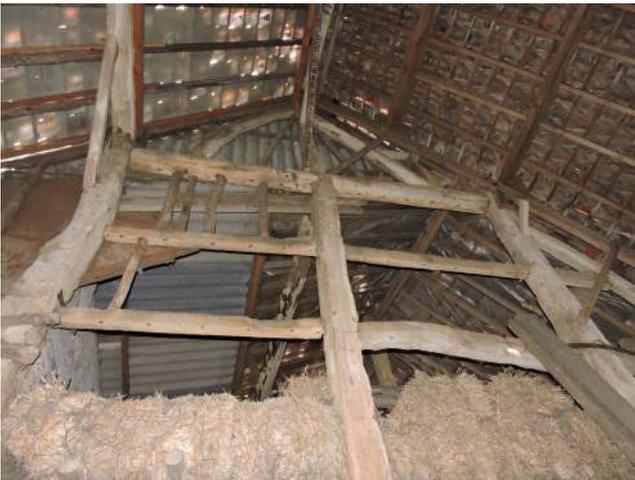
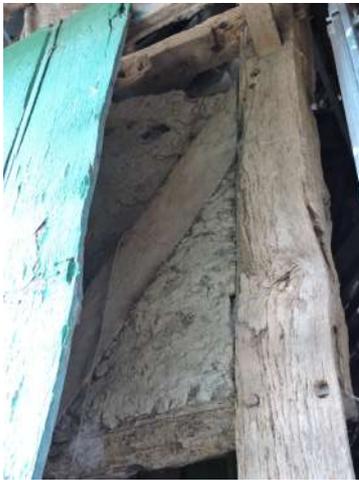
- 5.6. Pignon en pan-de-bois entre la grange et l'étable. Etable sous fenil. Saint-Jean-Geest, rue de Bronne. Production personnelle, 2022
7. Plan schématique des structures. Production personnelle, 2022 d'après *Plan parcellaire cadastral (CADGIS 2022)*, SPF Finances et AGDP. <http://geoportail.wallonie.be/walonmap>

- 8.9. Structure et cheville en chêne. Marques au ciseau. rue de Bronne, Saint-Jean-Geest, 2023 © A. Weitz, labo. dendro., IRPA
- 10.11.12.13.14.15.16. Assemblages vides sur le troisième poteau du pignon. Couverture de tuiles à torchettes. Fermes de charpente intermédiaires. Ferme complémentaire. Encoches à palançons de la façade gouttereau et du pignon de la grange. Panneau de torchis. Saint-Jean-Geest, rue de Bronne. Production personnelle, 2022

La structure du pan-de-bois est en chêne, assemblée par tenons et mortaises chevillés, en chêne également.* (fig.8) La façade de la grange présente une superposition de marquages différents. Le système qui correspond à la disposition actuelle est marqué au ciseau* (fig.9) et par travée. Le gouttereau de la grange est numéroté de X à XIII de droite à gauche. Celui de l'étable de I à III de gauche à droite, tandis que le pignon qui les sépare, de I à III également (fig.7). La quatrième travée est manquante, en témoignent les assemblages vides dans le dernier poteau (fig.10). Bien que cette numérotation soit lacunaire elle ne permet pas de restituer avec certitude un pan-de-bois complet sur quatre façades avec un marquage logique. On observe également de nombreux assemblages vides, notamment dans le poteau gauche de l'entrée charretière et dans la charpente. Le poteau cornier nord, qui termine la façade de l'étable, plus court que les autres, repose sur un haut soubassement en pierre qui correspond au mur qui ferme cette cellule (fig.7).

bois et trois fermes intermédiaires. Deux d'entre elles se trouvent de part et d'autre du passage charretier (fig.12). Comme le pignon, elles sont à portiques et leurs poteaux reposent sur les murs garde-grains. Une quatrième ferme, elle à entrant (fig.13), divise en deux la travée sud, dans l'alignement du faîte de l'annexe en L qui se raccorde à la toiture de la grange (fig.7).

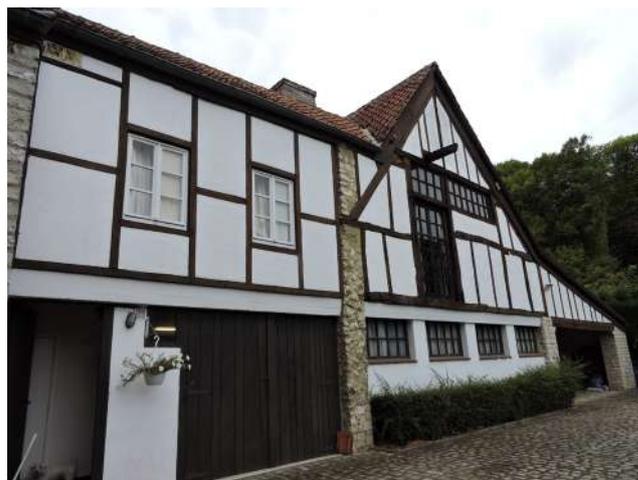
Nombre de pans-de-bois : 1

Type de pan-de-bois : à portique sur entrain (= sablière basse)

Travaux connus : fort remaniement au XXe siècle, de l'ensemble comme du pan-de-bois. Ajout de faux colombages.

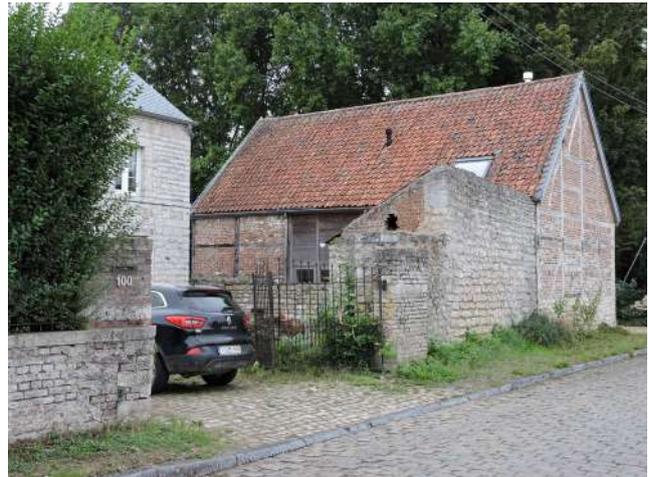
Nombre de pans-de-bois : 2
Type de pan-de-bois : à portique
Assemblages : tenon-mortaise et mi-bois chevillés et cloués
Marquages : /
Traces d'outils : /
Essences de bois : /
Matériaux des hourdis : briques de remploi ou ayant été enduites en panneresse
Protection : /

Nombre de travées : 3
Type de toiture : en bâtière
Couverture : tuiles
Type de charpente : à portique et pannes passantes
Type de soubassement : bas
Matériaux du soubassement : pierre de Gobertange
Anciens hourdis : torchis
Façade.s pétrifiée.s : gouttereau ouest sur l'extérieur de la cour

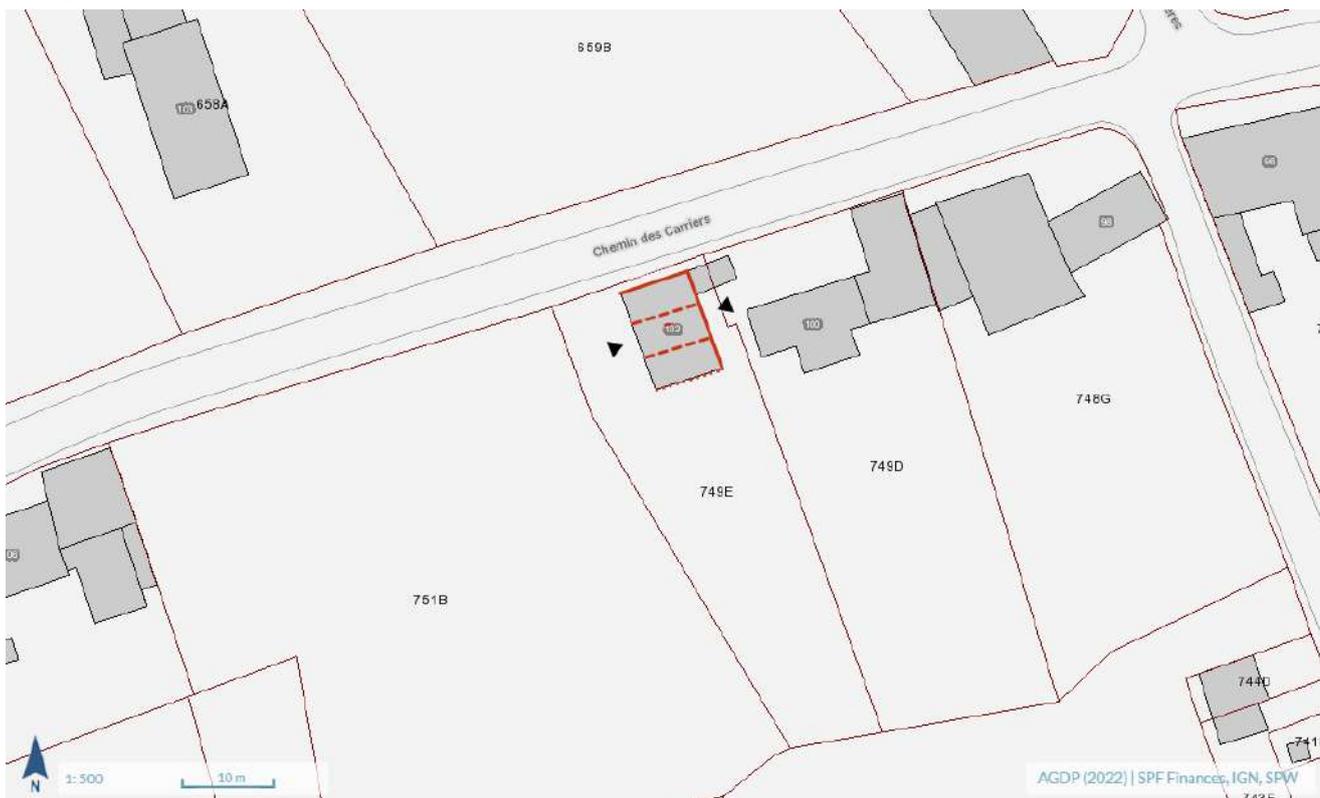
Situé à Saint-Remy-Geest, dans la zone d'extraction de la pierre de Gobertange, sur le "chemin des Carriers", cet ensemble qui rassemble les caractéristiques de développement d'une petite exploitation est presque entièrement en pierre blanche. La grange en large en pan-de-bois constitue l'aile ouest de cette ancienne petite ferme en U dispersé. Le logis à double corps et un étage, précédé d'une large cour, est parallèle à la rue. En retour d'équerre sur la gauche, une étable fait face à la grange. A droite, une petite porcherie s'adosse à l'enceinte, contre la grange, et, avec un muret et une grille, clôture la cour côté rue. L'ensemble est daté de la fin du XVIIIe siècle, entre 1777 (Ferraris, 1777) et 1817 (Boonaerts, 1817). En effet, sur le plan cadastral primitif, on le trouve déjà dans sa configuration actuelle (fig.3).

La grange en large, simple, se divise en 3 travées, avec un passage traversant central (fig.4) et une toiture en bâtière. Avant d'être entièrement transformée en habitation en 2009, elle conservait trois façades en pan-de-bois. Seul le mur gouttereau ouest est en pierre de Gobertange (fig.5). Le bâtiment repose sur un soubassement en pierre et la travée nord sur une cave voûtée, en pierre également, qui rehausse légèrement le sol.

La structure du pan-de-bois, à portiques et poteaux de fond, semble assez cohérente (fig.5). Elle ne présente pas de bois de remploi mais quelques réparations et éléments remplacés. Le marquage est trop lacunaire pour être reconstitué. Plusieurs observations des sablières basses témoignent que le niveau du sol de l'ensemble est remonté depuis son état initial.

1. Saint-Remy-Geest, chemin des Carriers. Production personnelle, 2022
2. Schéma d'implantation des pans-de-bois. Production personnelle, 2022 d'après *Plan parcellaire cadastral (CADGIS 2022)*, SPF Finances et AGDP et *Fond de carte du SPW*, SPF Finances, IGN et SPW. <http://geoportail.wallonie.be/walonmap>

De haut en bas et de gauche à droite :

3. Extrait de BOONAERTS, *Cadastre primitif de la Commune de Saint-Remy-Geest*, levé en 1817. <http://www.cartesius.be/CartesiusPortal/>
4. Plan de la situation existante. KYO-CO atelier, *Transformation grange Colombage*, 2009. Saint-Remy-Geest

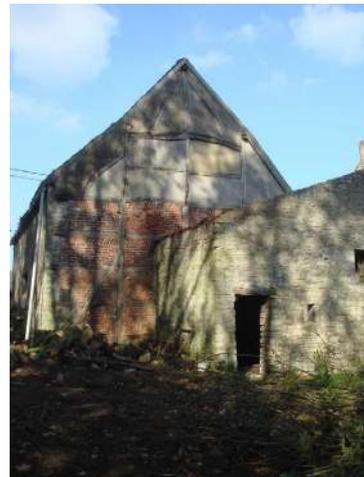
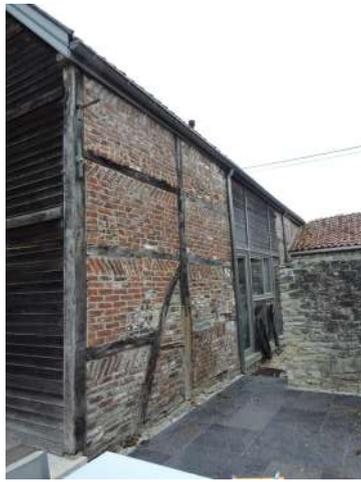
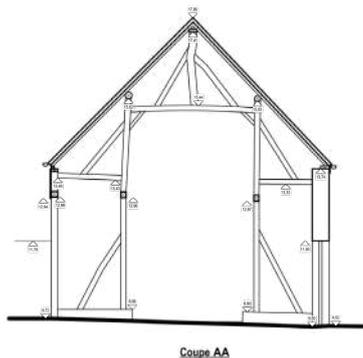
7. *Saint-Remy-Geest (Jodoigne)* dans MARDAGA P., *Architecture rurale de Wallonie. Hesbaye brabançonne.*, 1989, p.121. Liège : Pierre Mardaga.
- 8.9.10. Pignon nord durant et avant travaux. Pignon sud avant travaux. KYO-CO atelier, 2009

suffisamment épais. En 2009, des pièces ont été remplacées et la structure entièrement doublée par un mur en blocs de béton cellulaire (fig.8) et liée à lui par des ancrs visibles en façade. C'est probablement le cas du mur gouttereau également. Par rapport aux plans prévus par l'architecte lors de la rénovation, le pignon sud a dû être démonté (fig.10). Il demeure donc deux pans-de-bois.

Le mur gouttereau en pan-de-bois est hourdé de briques anciennes en panneresse et de fragments de briques (fig.11). Les deux pignons étaient hourdés de torchis dans leur partie supérieure et l'ensemble devait être enduit ou peint (fig.9). Le pignon à rue a été entièrement reparablementé. Aucune trace d'un gouttereau ouest en pan-de-bois disparu, à la place de la maçonnerie en Gobertange, n'apparaît. En l'absence de poteau cornier, les entretoises des pignons étaient, et sont toujours, prises dans la pierre (fig.5, 9 et 10)

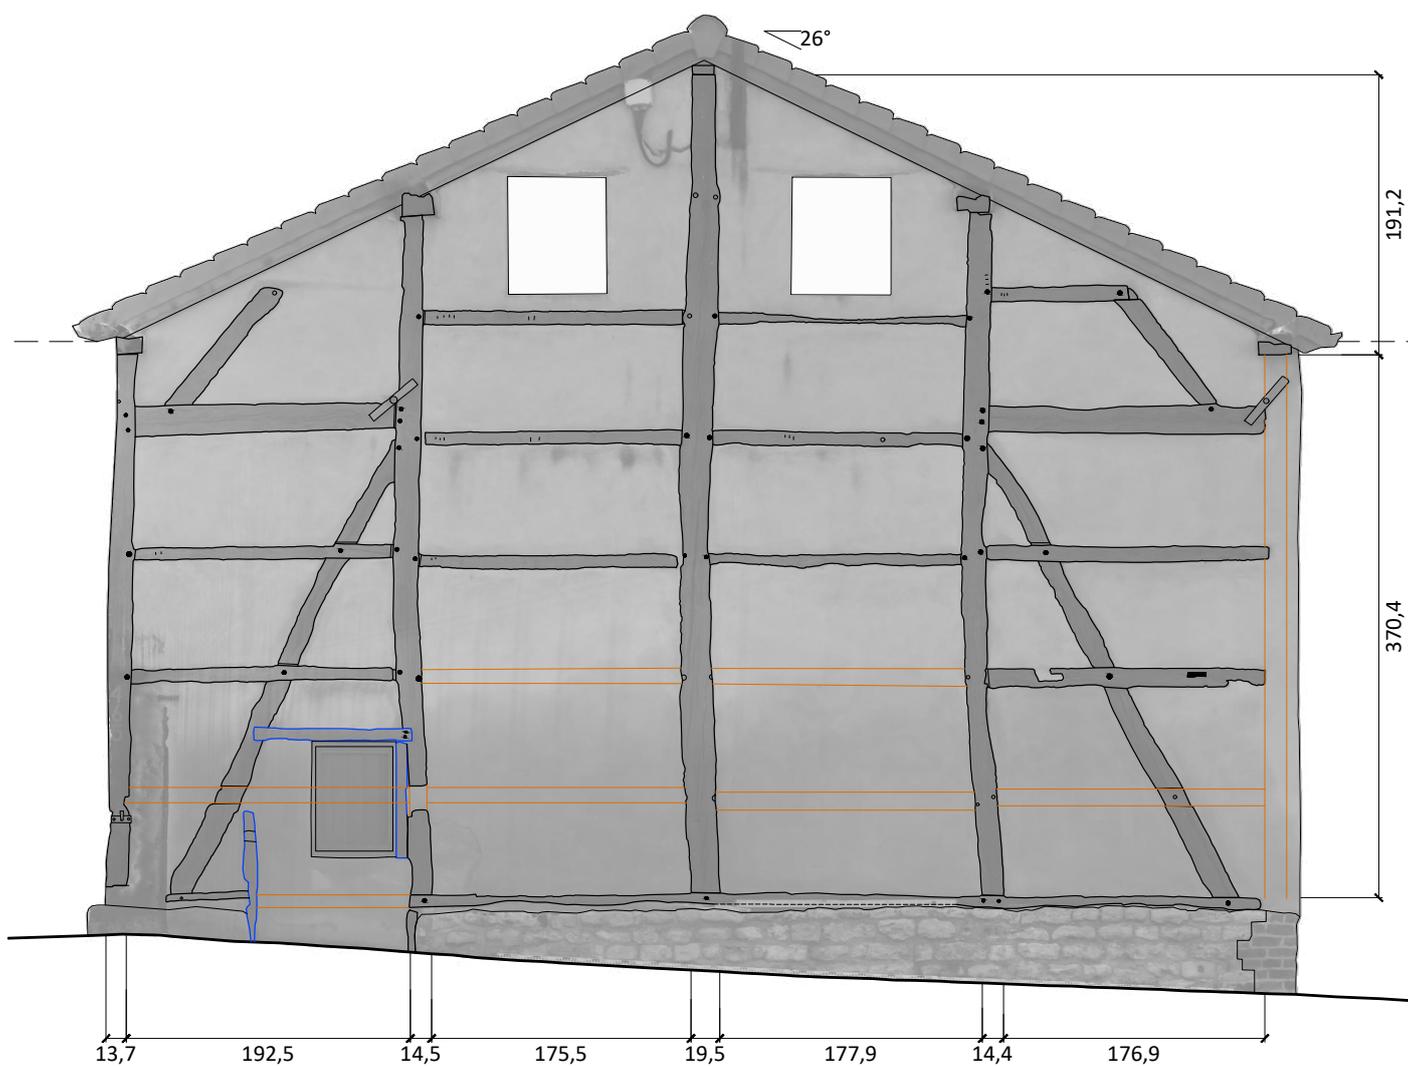
Zétrud-Lumay (Jodoigne) - chaussée de Tirlemont - façade 2

- Tracés schématiques d'éléments :
- disparus, à partir de photos ou d'assemblages vides —
 - postérieurs à la construction —
 - imprécis sur l'orthophoto, à partir de photos - - - - -
 - encoches à palançons

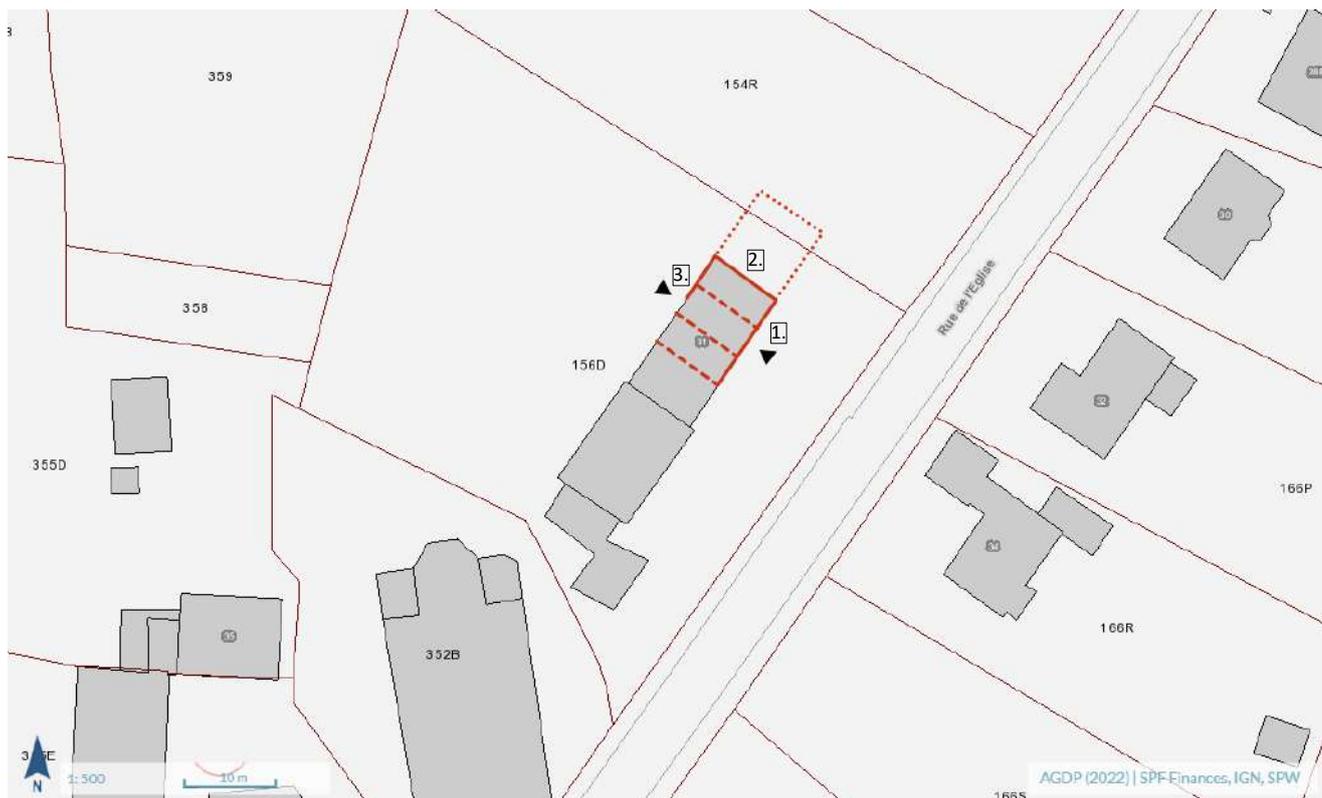
1. Rue de l'Eglise, Enines. Production personnelle, 2022
2. Schéma d'implantation des pans-de-bois. Production personnelle, 2022 d'après *Plan parcellaire cadastral (CADGIS 2022)*, SPF Finances et AGDP et *Fond de carte du SPW*, SPF Finances, IGN et SPW. <http://geoportail.wallonie.be/walonmap>

La grange en large se divise en 3 travées. La façade gouttereau (1) et le pignon à portique (2) qui termine l'ensemble sont entièrement en pan-de-bois, tout comme le gouttereau arrière (3), à l'exception de sa travée sud. Ce mur, dépouillé de presque toute entretoise, est protégé sur sa partie supérieure par un bardage horizontal de planches canadiennes. A l'intérieur, deux fermes intermédiaires divisent l'espace en trois travées.

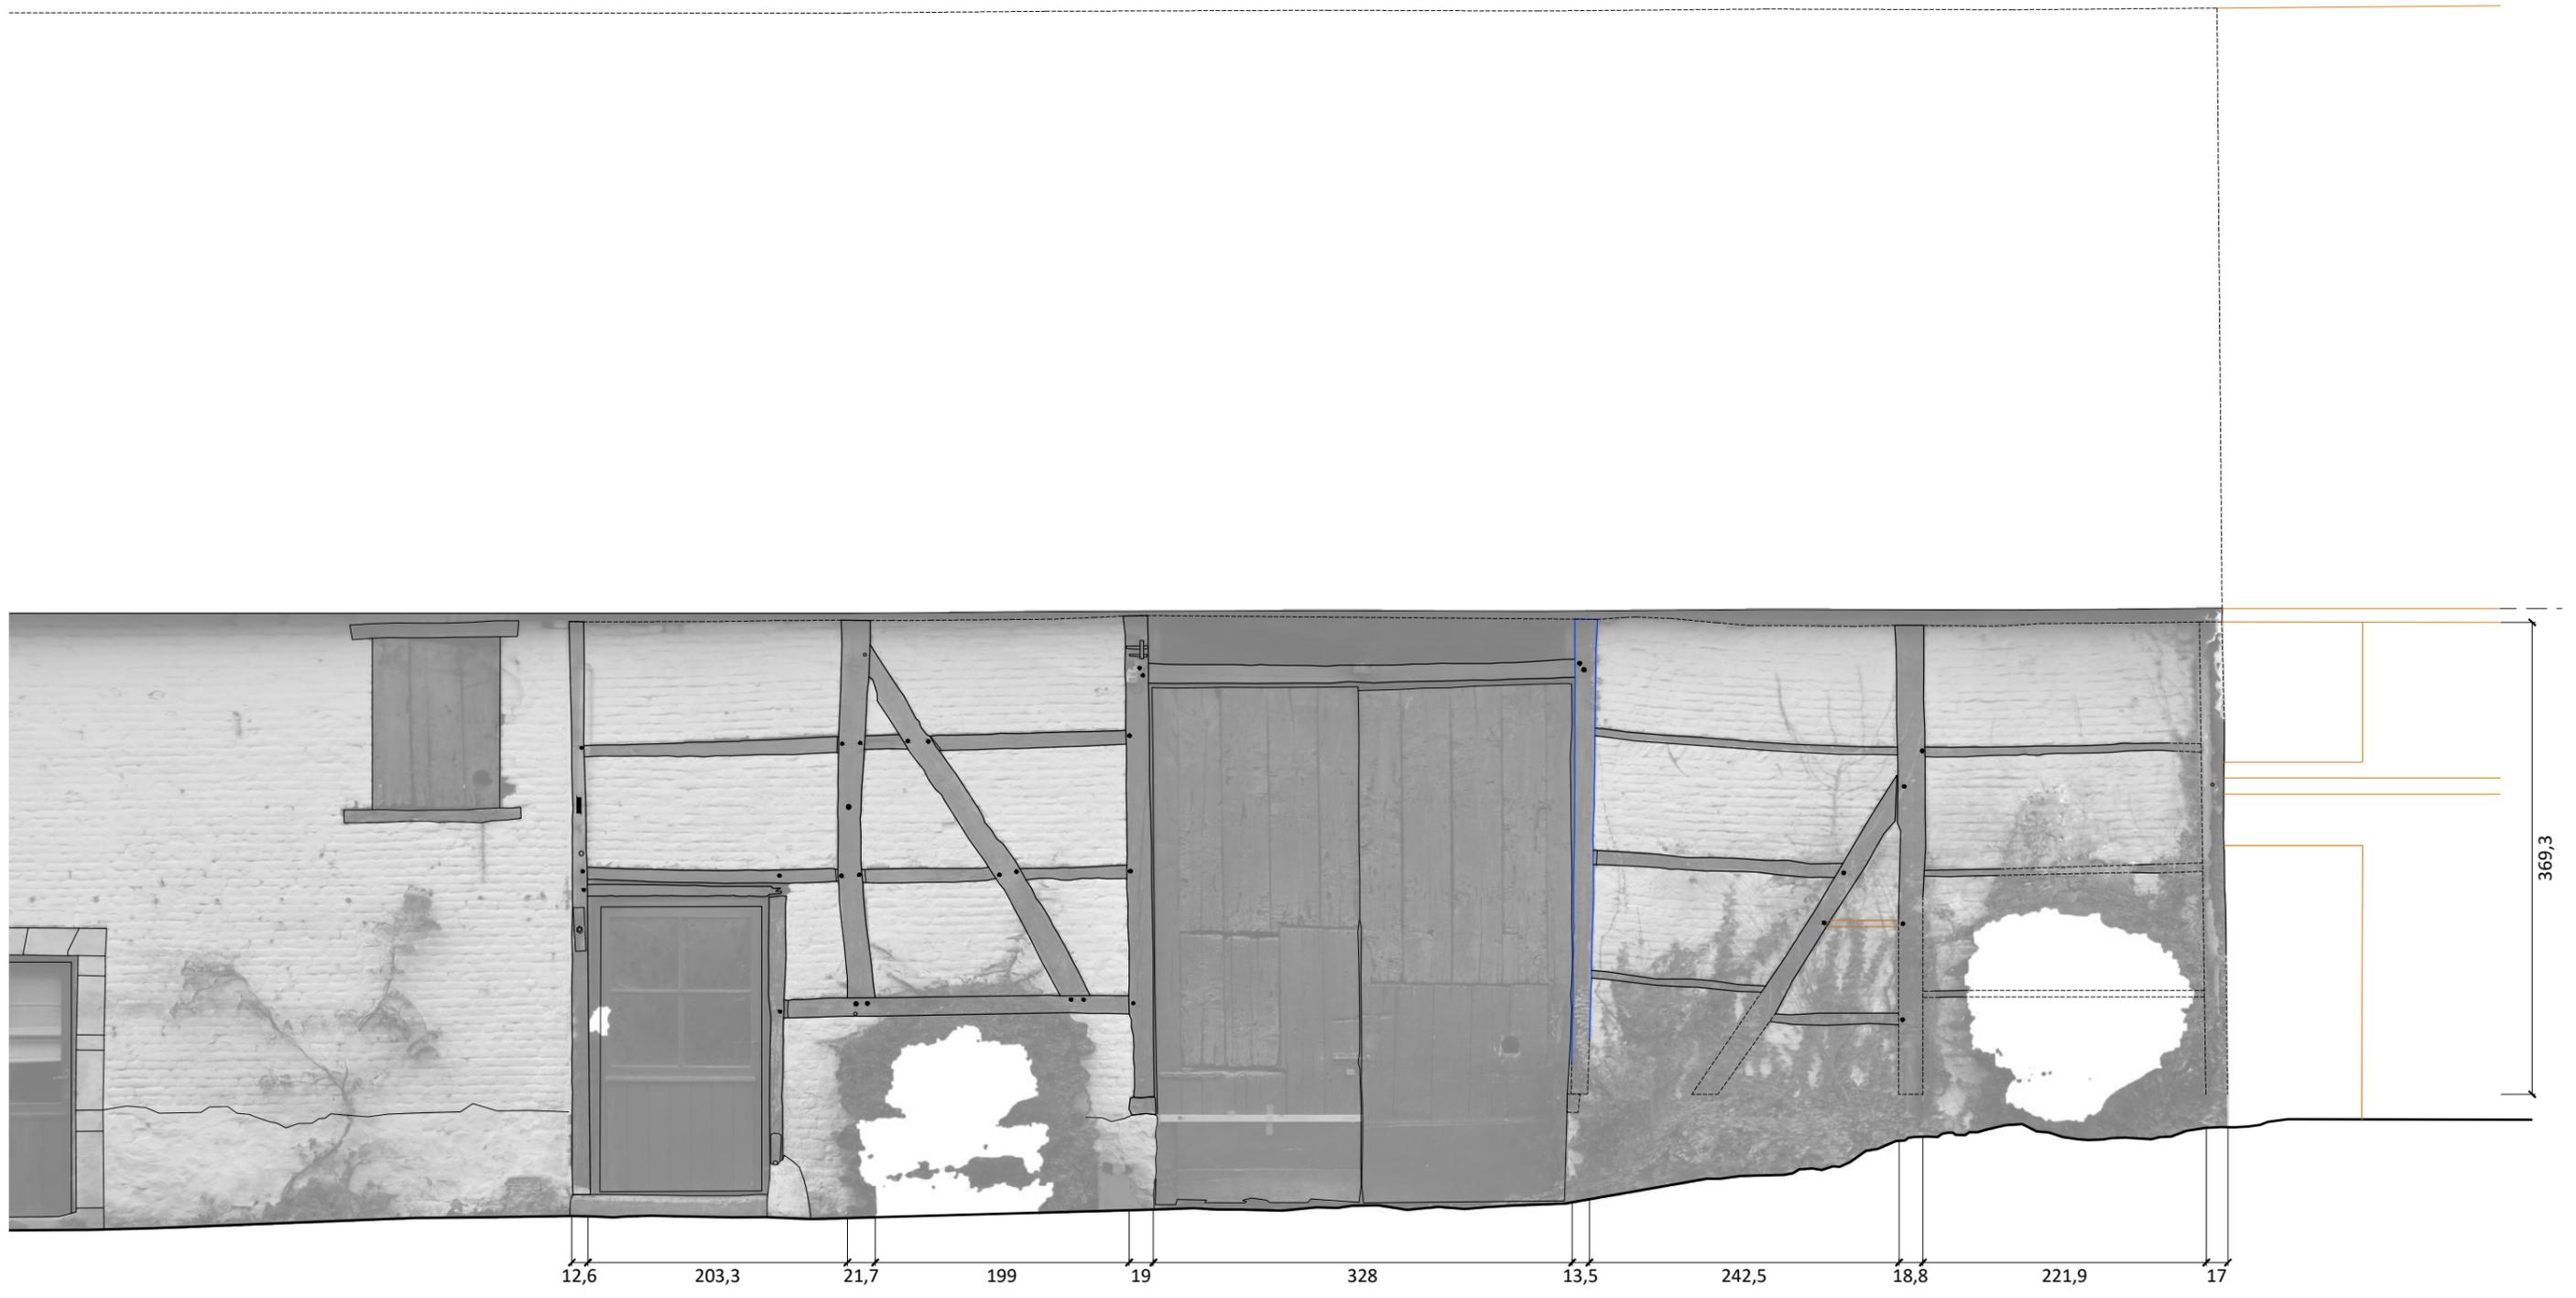
Enines (Orp-jauche) - rue de l'Eglise A - façade 1

- Tracés schématiques d'éléments :
- disparus, à partir de photos ou d'assemblages vides —
 - postérieurs —
 - imprécis sur l'orthophoto, à partir de photos
 - encoches à palançons

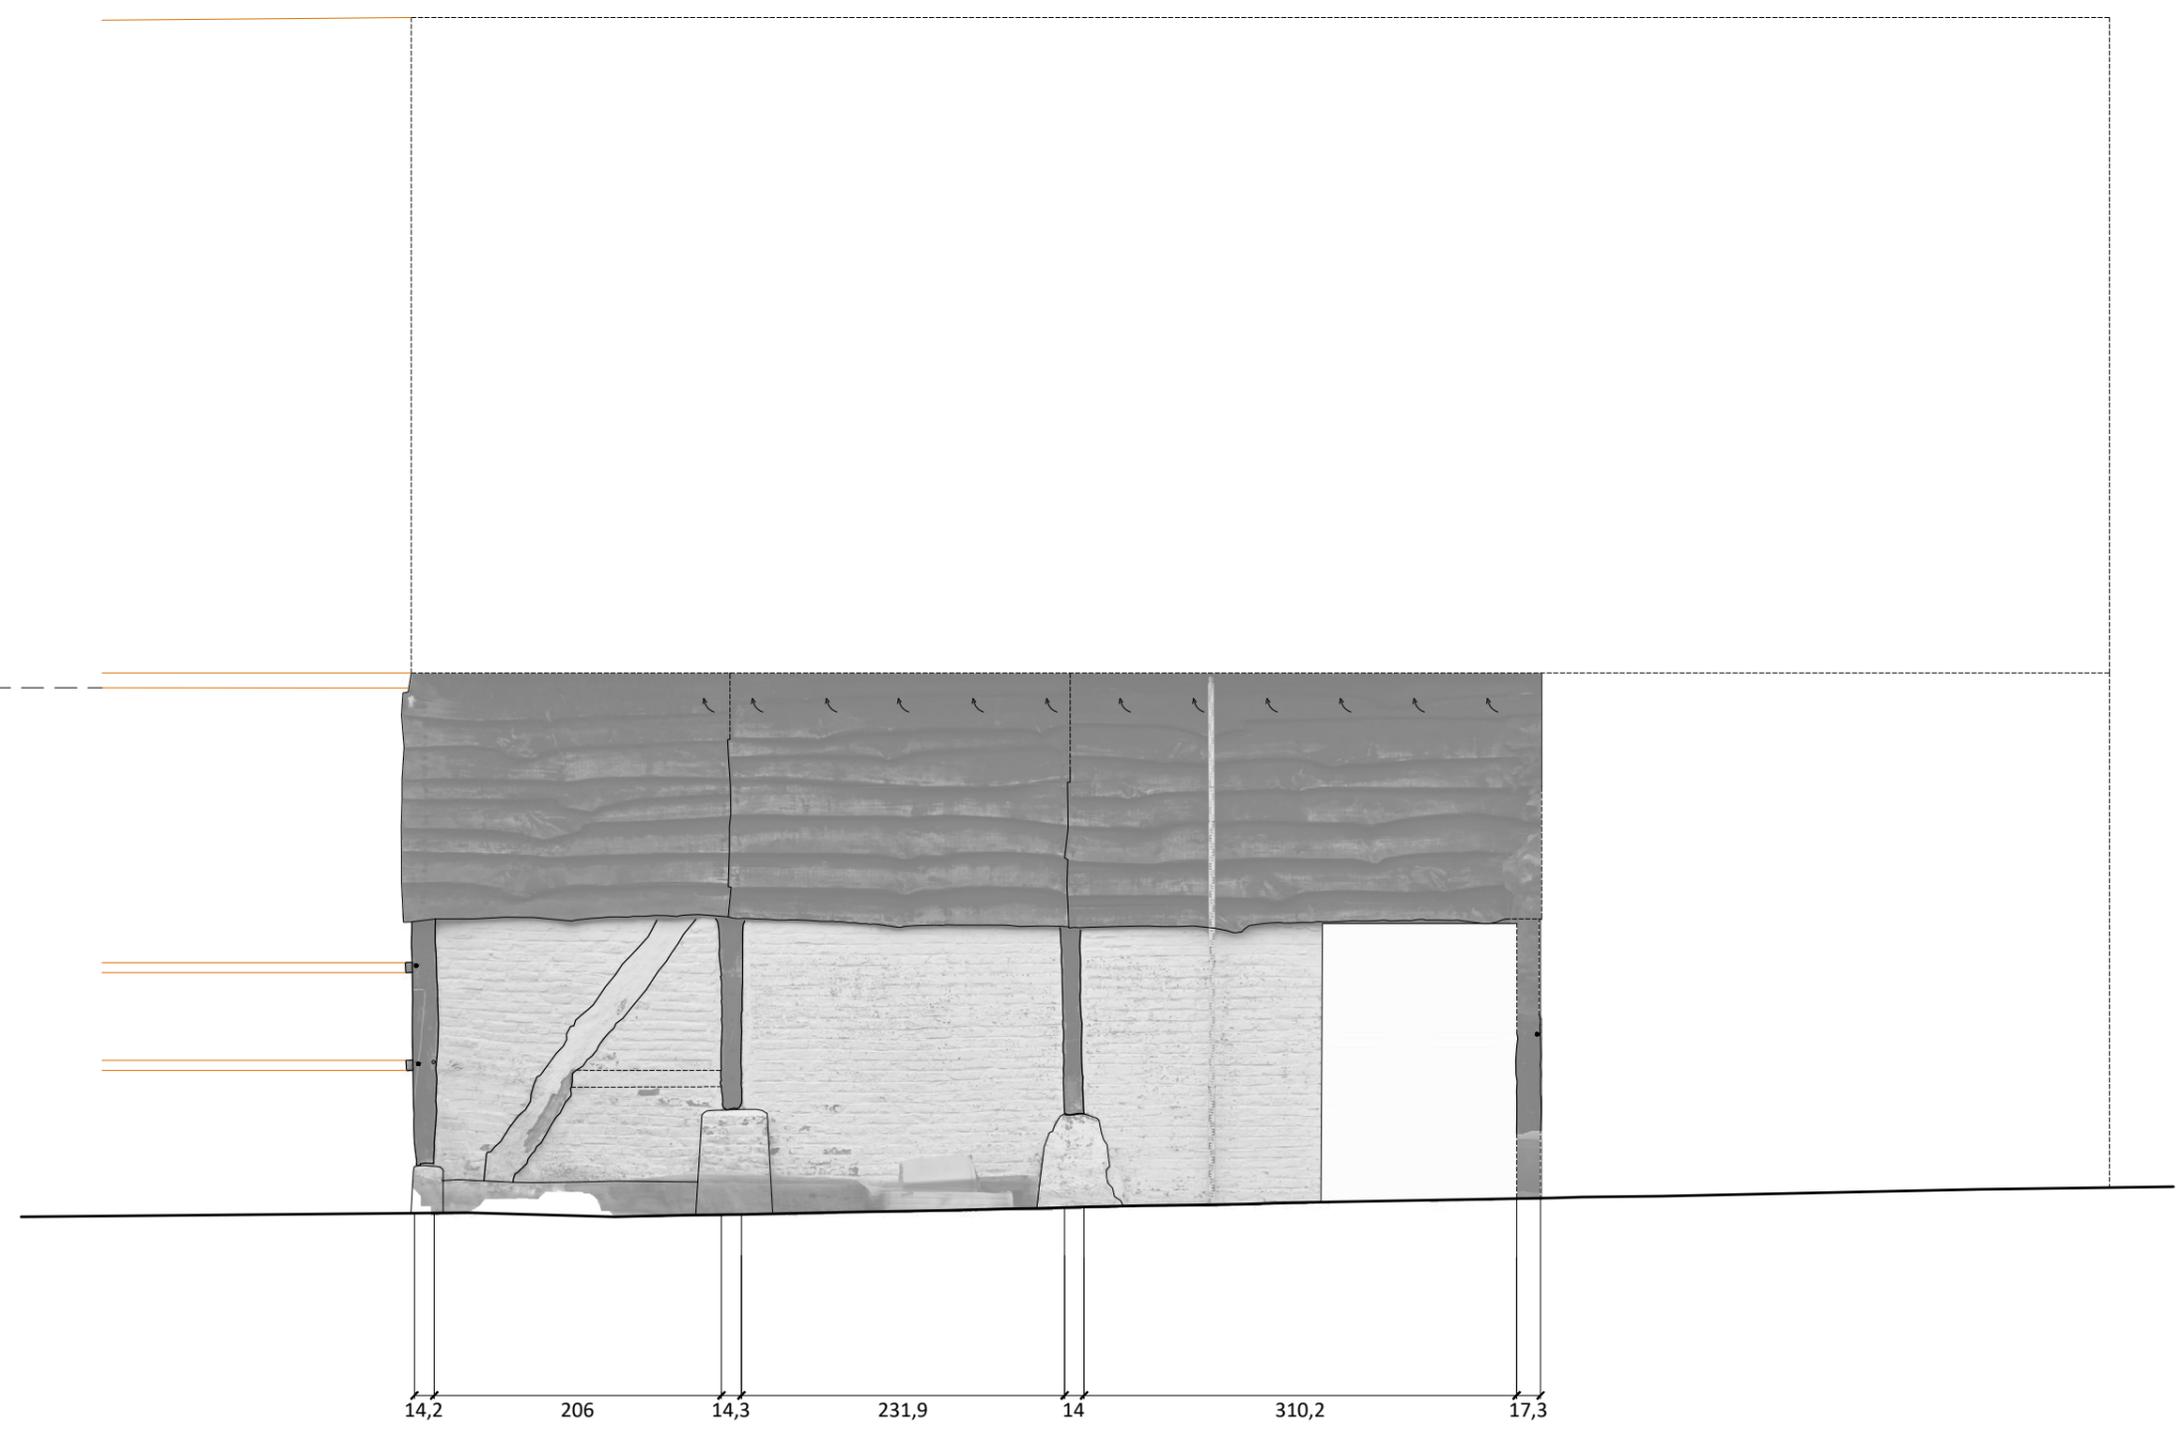
Enines (Orp-jauche) - rue de l'Eglise A - façade 3

- Tracés schématiques d'éléments :
- disparus, à partir de photos ou d'assemblages vides —
 - postérieurs —
 - imprécis sur l'orthophoto, à partir de photos
 - encoches à palançons

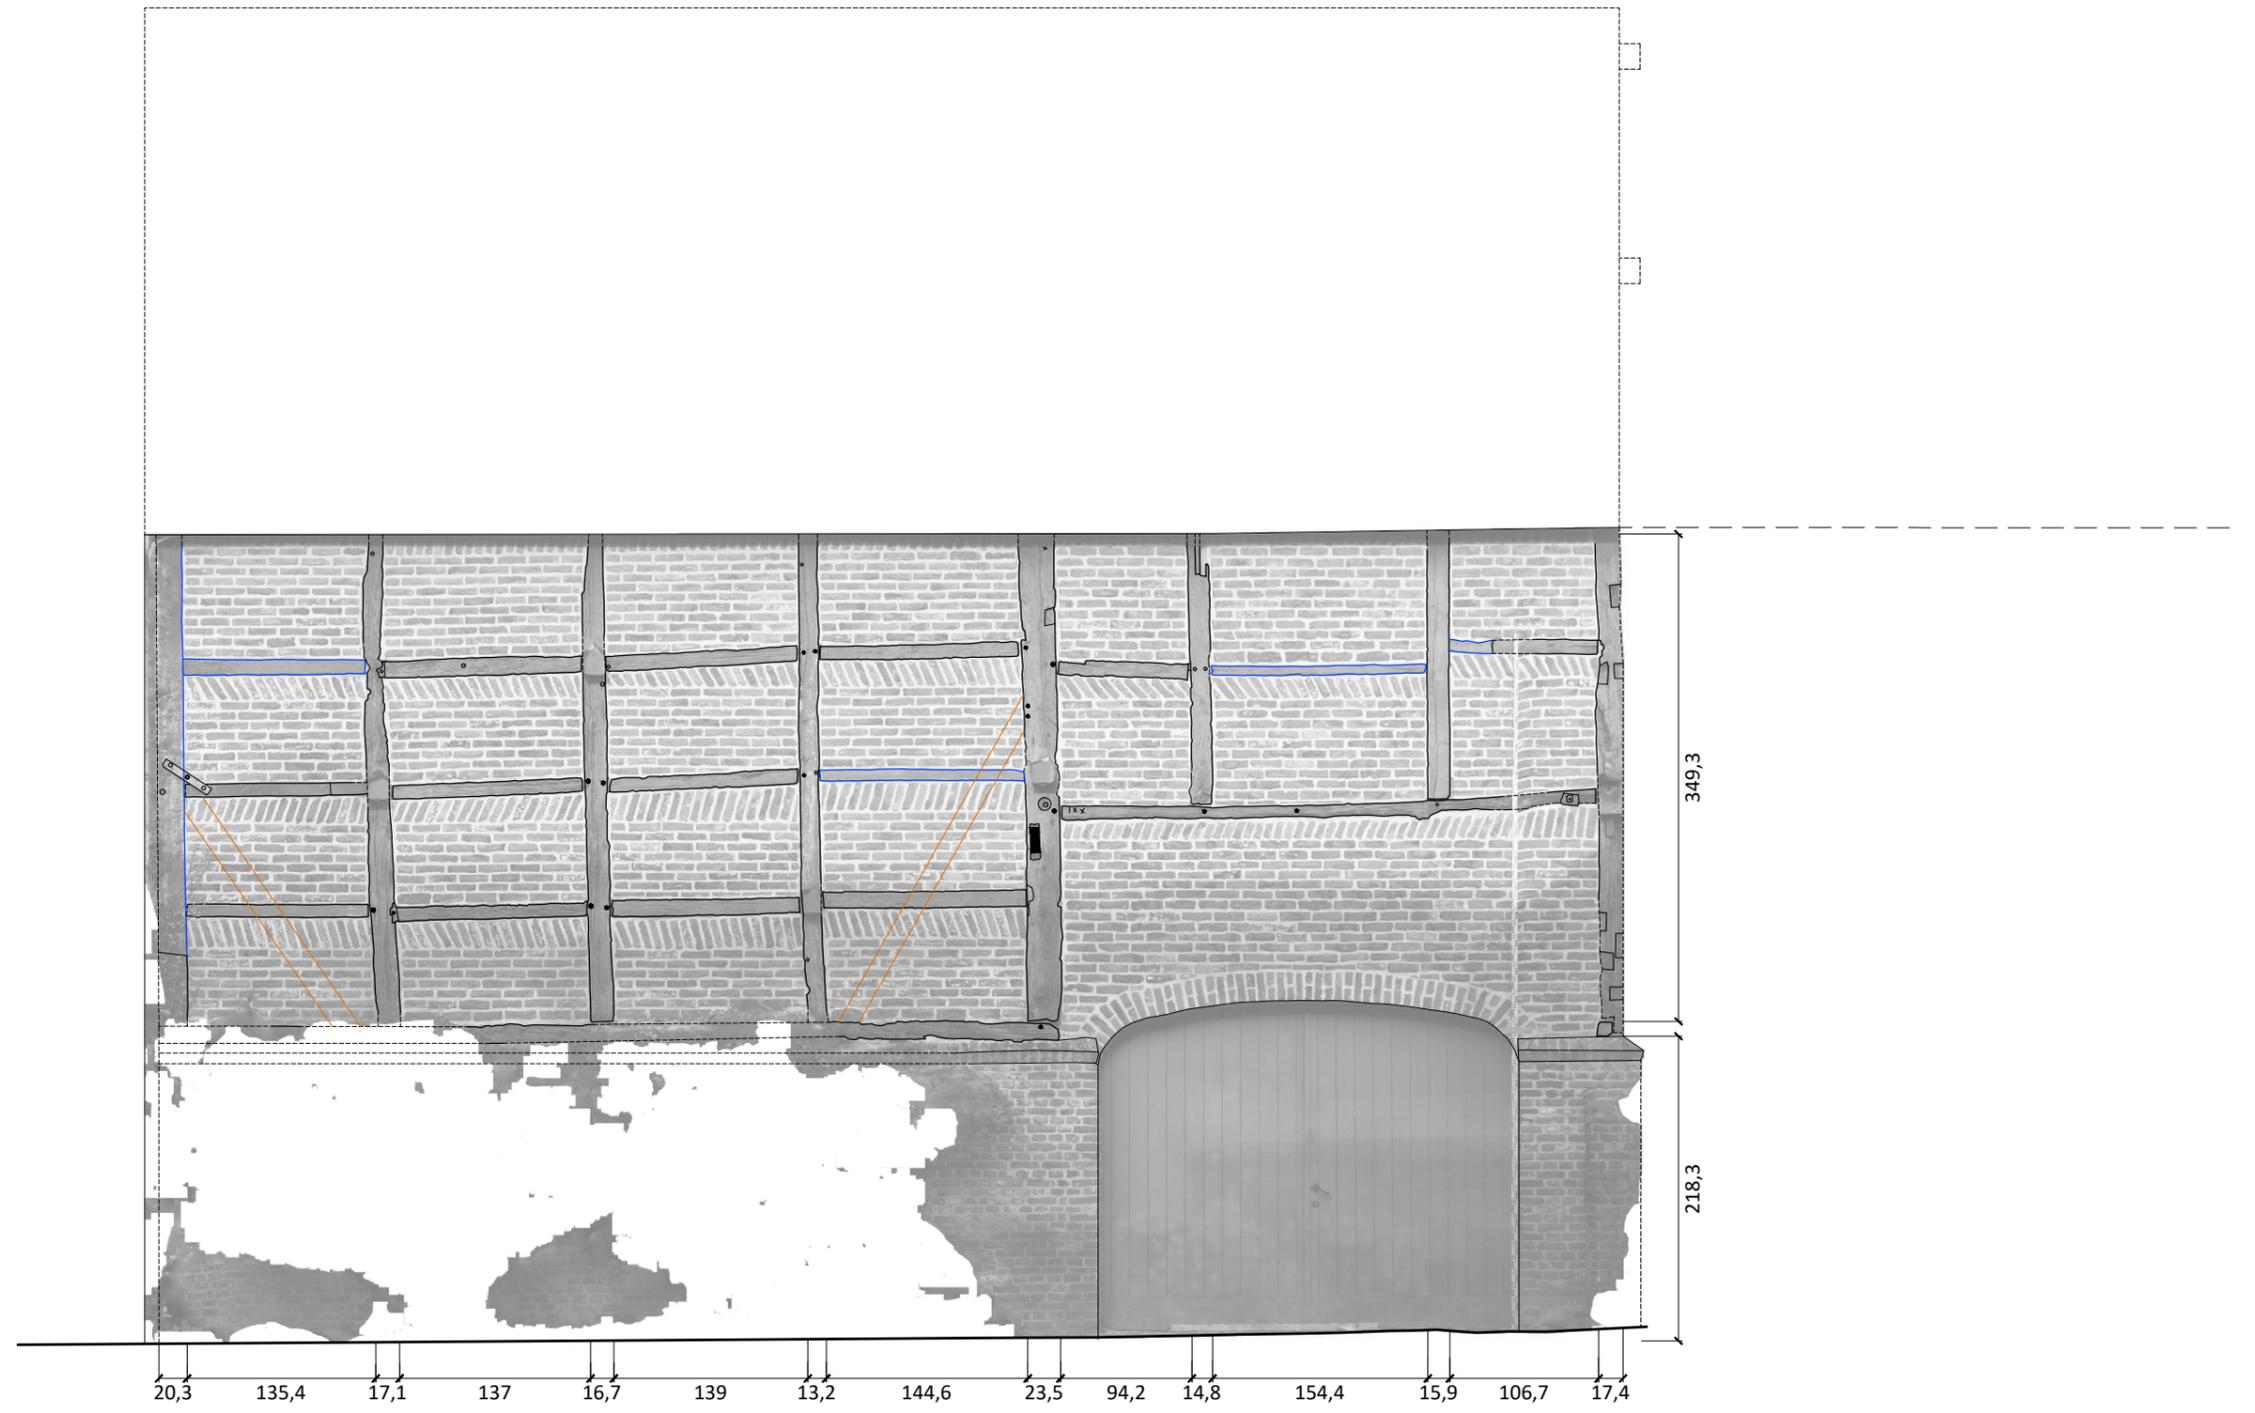
- Tracés schématiques d'éléments :
- disparus, à partir de photos ou d'assemblages vides —
 - postérieurs à la construction —
 - imprécis sur l'orthophoto, à partir de photos
 - encoches à palançons
