L'architecture en pan-de-bois en Hesbaye brabançonne
du XVIIe au XIXe siècle

Inventaire, approche typologique et matériaux mis en œuvre

Travail de fin d'études présenté par Odile DEBROUX en vue de l'obtention du grade de
Master en Architecture

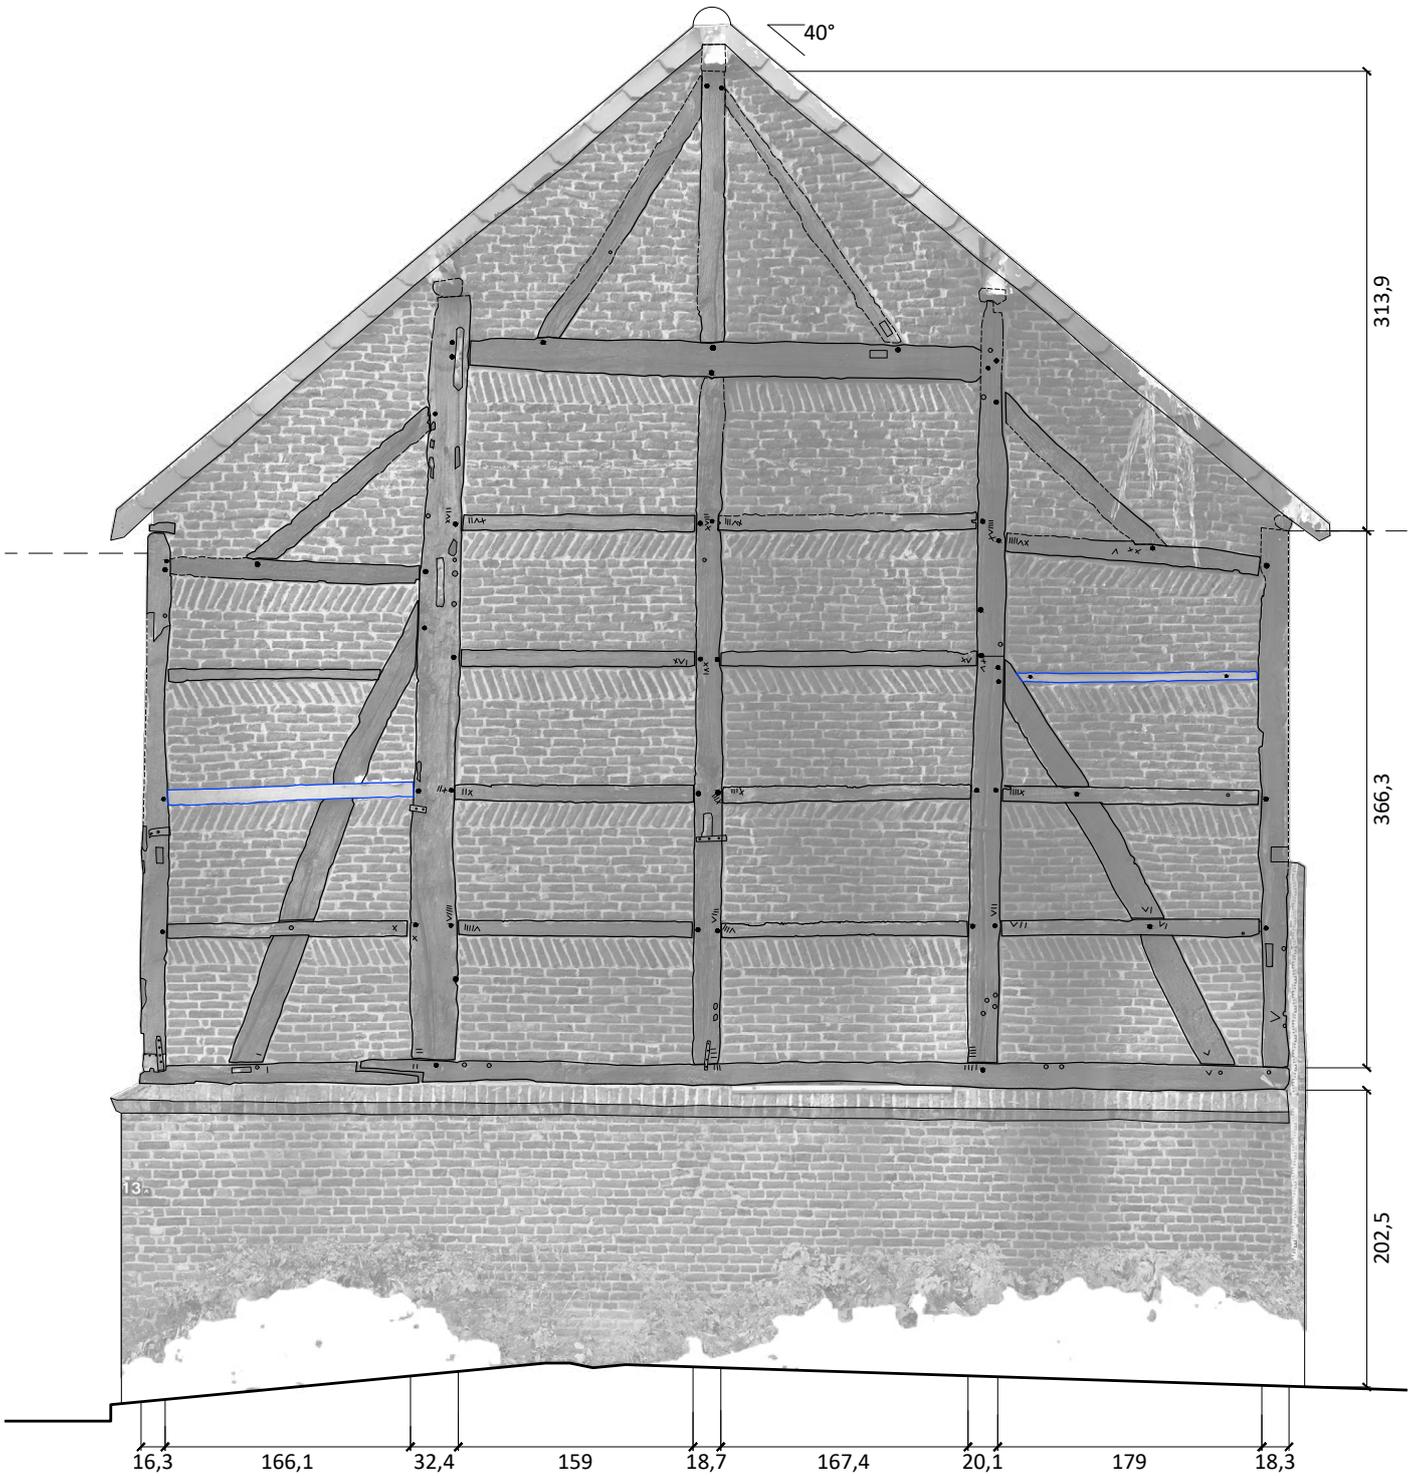
Folx-les-Caves (Orp-Jauche) - Moulin Bauwin - façade 2

Tracés schématiques d'éléments :

- disparus, à partir de photos ou d'assemblages vides —
- postérieurs à la construction —
- imprécis sur l'orthophoto, à partir de photos - - -
- encoches à palançons

Le pan-de-bois s'inscrit dans une typologie à portique. Le pignon (façade 2) présente de nombreux bois de remplissage au vu des nombreux assemblages vides dans plusieurs des poteaux (fig.6). D'après le propriétaire, ce mur a dû être redressé lors des travaux de restauration, fin des années 90. Les nœuds d'assemblage sont clairement marqués de I à XX en sinuant de gauche à droite et de bas en haut (fig.6 et 7). Les gouttereaux (façades 1 et 3) présentent beaucoup moins de marques. On y remarque par contre quelques entretoises non chevillées, probablement plus récentes et deux guettes manquantes côté cour.

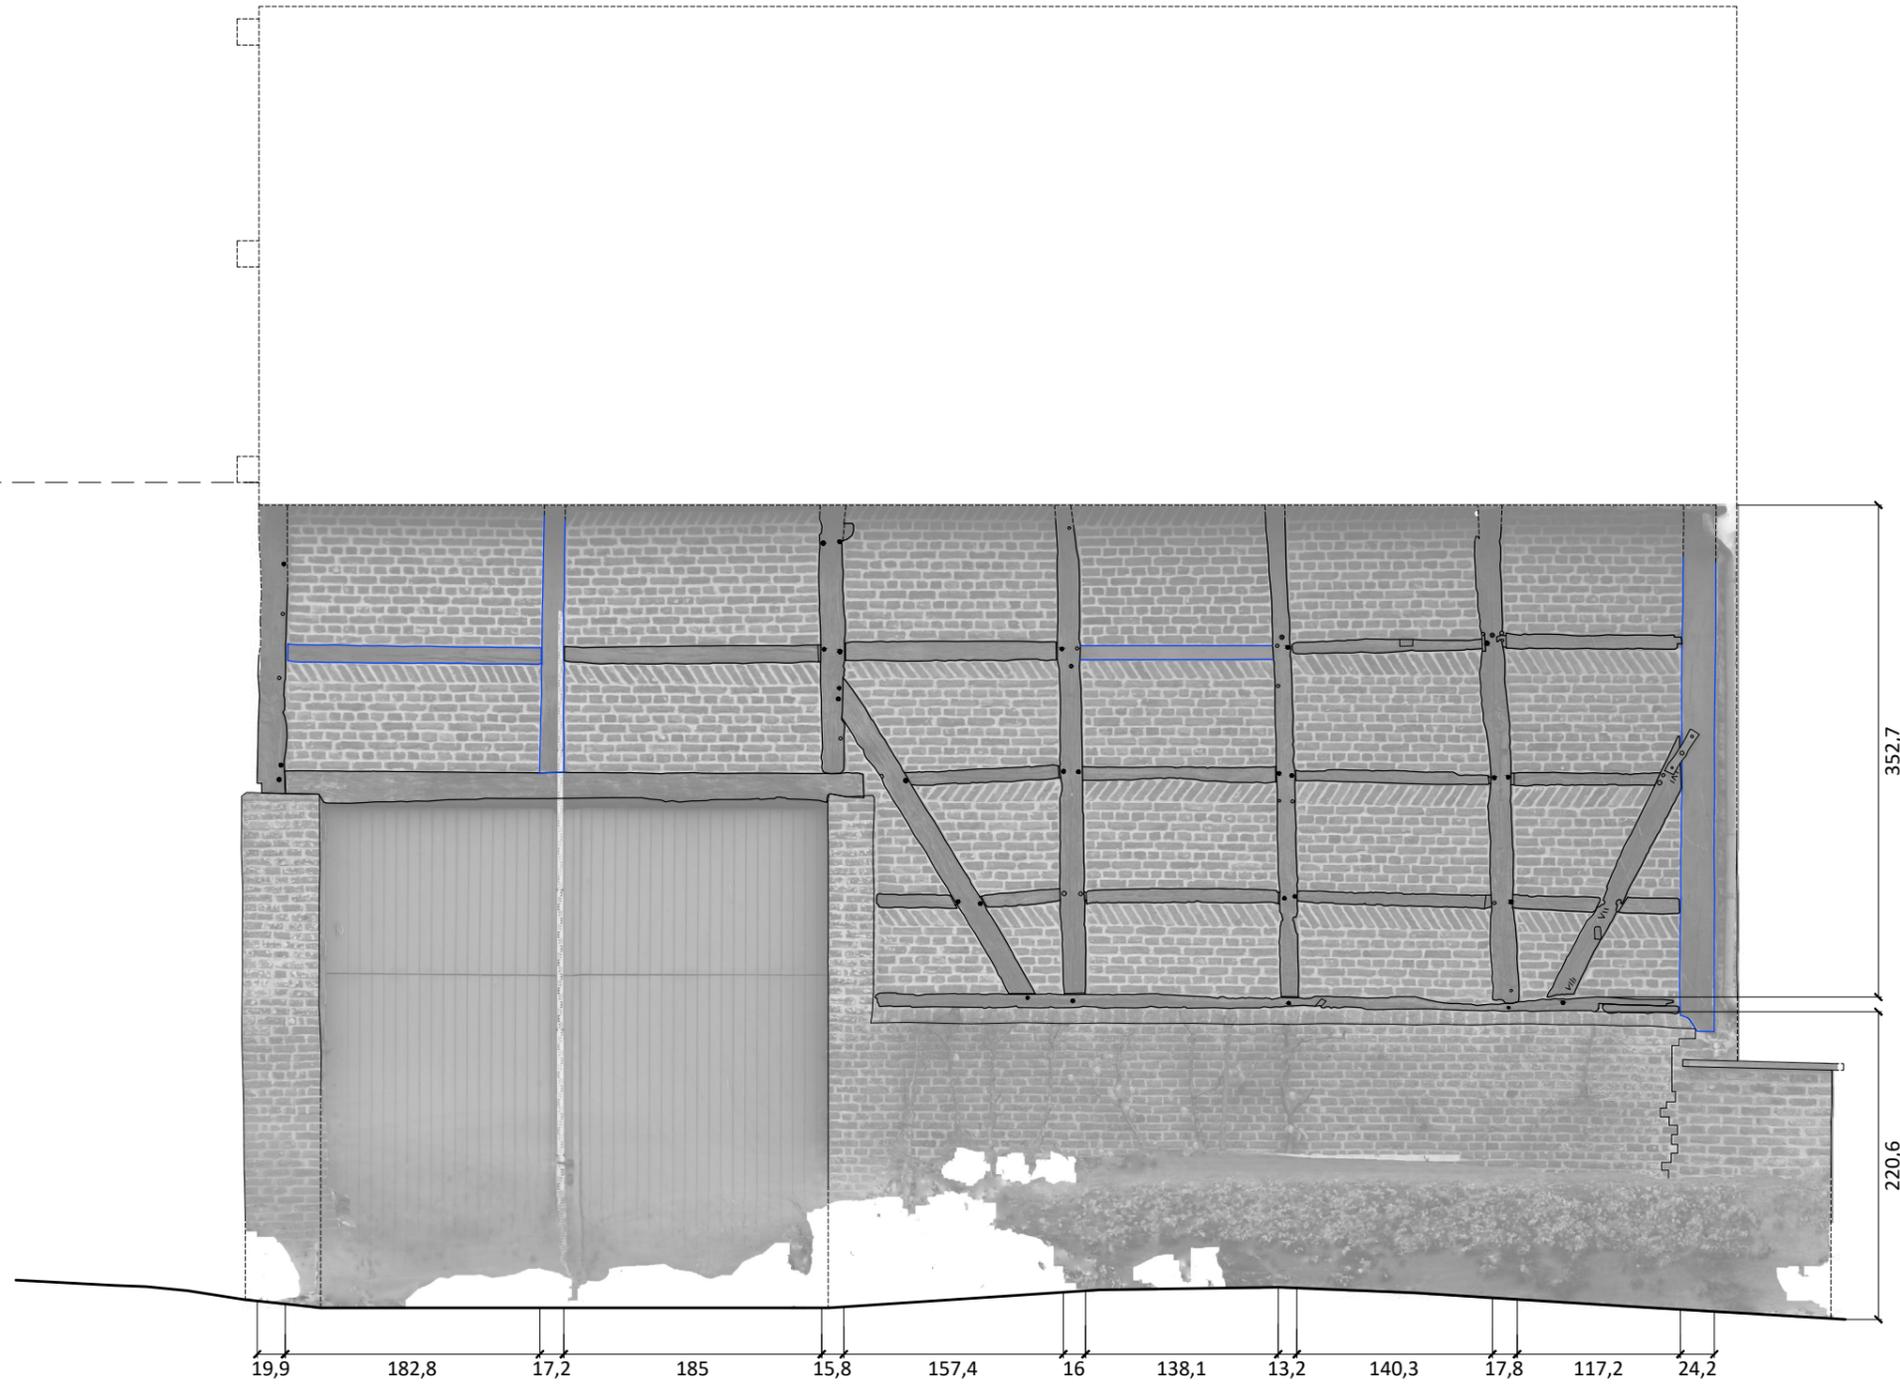
Folx-les-Caves (Orp-Jauche) - Moulin Bauwin ou de la Batterie - façade 3

- Tracés schématiques d'éléments :
- disparus, à partir de photos ou d'assemblages vides —
 - postérieurs à la construction —
 - imprécis sur l'orthophoto, à partir de photos
 - encoches à palançons

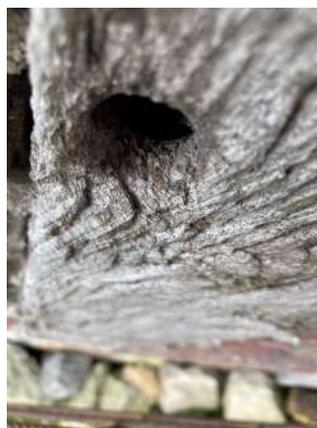
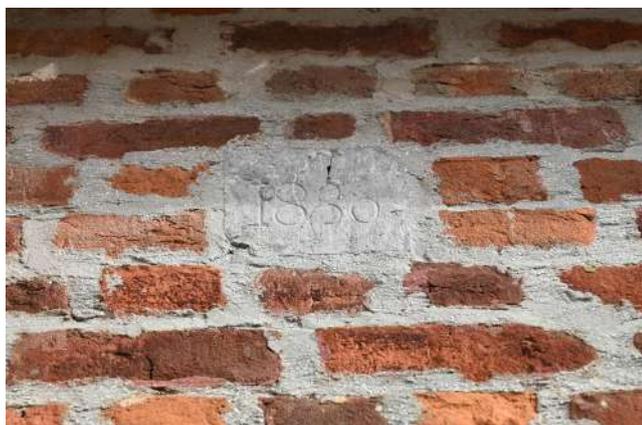
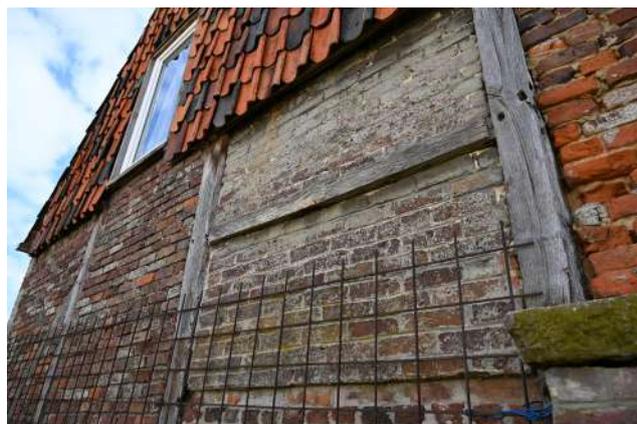
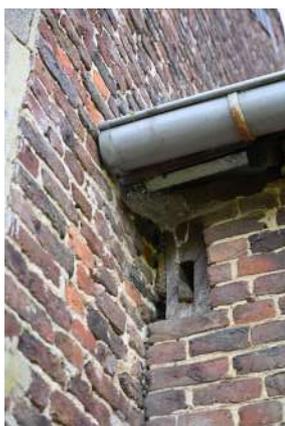
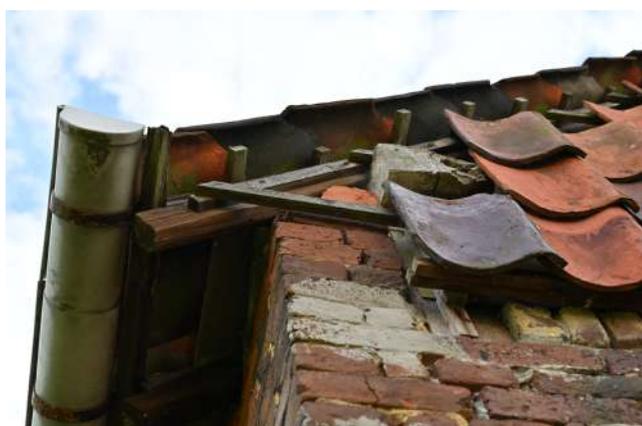
4.5.6.7.8. Millésime. Trace du pignon en pan-de-bois disparu. Essentage de tuiles sur lattage. Trou de cheville du pan-de-bois en chêne. Dernière entretoise du pan-de-bois. Rue de Paris A, Jandrenouille. Production personnelle, 2022

Depuis, de nombreux travaux et transformations ont été réalisés, notamment le remplacement du pignon mitoyen en pan-de-bois (fig.5), alors trop vétuste, par une maçonnerie de blocs de béton. La création d'un étage a entraîné l'ouverture de lucarnes et d'une baie dans le pignon. Des modifications d'ouvertures et des reprises de maçonnerie marquent également les façades.

La partie supérieure de la structure est cachée et protégée par un essentage de tuiles rouges et noires (fig.6). Depuis l'intérieur, il est possible de la considérer mais l'éventuel entrant et le poteau central demeurant invisibles, on ne peut lire avec certitude la typologie de ce pan-de-bois.

(fig.7). Elle est lacunaire mais les trous de chevilles vides permettent de restituer l'emplacement des entretoises et l'existence d'une quatrième travée droite. Les poteaux corniers étant également manquants, il ne demeure aucune trace d'éventuels murs gouttereaux en pan-de-bois. Sur les bois très érodés plus aucune marque ne se distingue, à l'exception d'un VII retourné sous la fenêtre. On peut supposer que la structure est mieux conservée sous l'essentage.

Le pan-de-bois est hourdé de briques, de types et d'appareillages variés, mais la dernière entretoise en place dévoile des encoches à palançons qui signalent un ancien torchis (fig.8). Les deux travées gauches ont été maçonnées en toute panneresse avec des briques de remploi, après que les entretoises aient disparu, tandis que la maçonnerie plus ancienne de la quatrième travée faite de briques peu cuites en appareillage alterné comporte des rangs renforcés à l'emplacement des entretoises. C'est aussi le cas dans la troisième travée. Ces deux dernières, comme l'ensemble des façades, portent aussi les traces d'un ancien enduit.

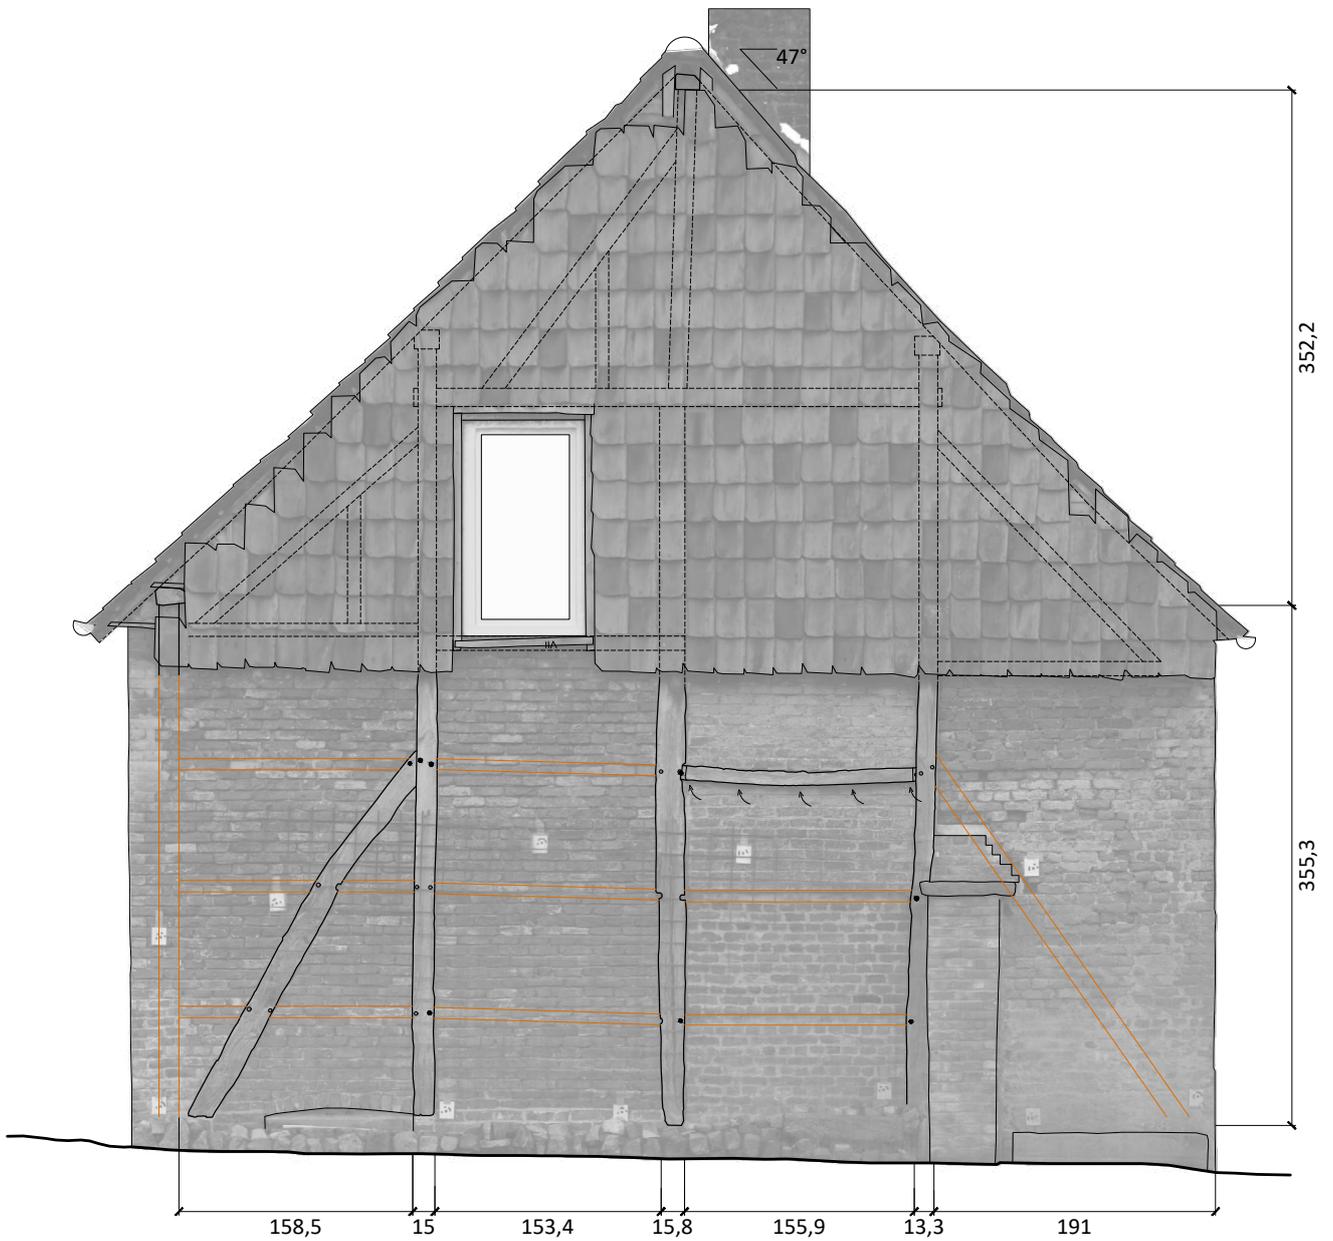
Jandrenouille (Orp-Jauche) - rue de Paris A

Tracés schématiques d'éléments :

- disparus, à partir de photos ou d'assemblages vides —
- postérieurs, à partir de photos —
- imprécis sur l'orthophoto, à partir de photos - - - - -
- encoches à palançons

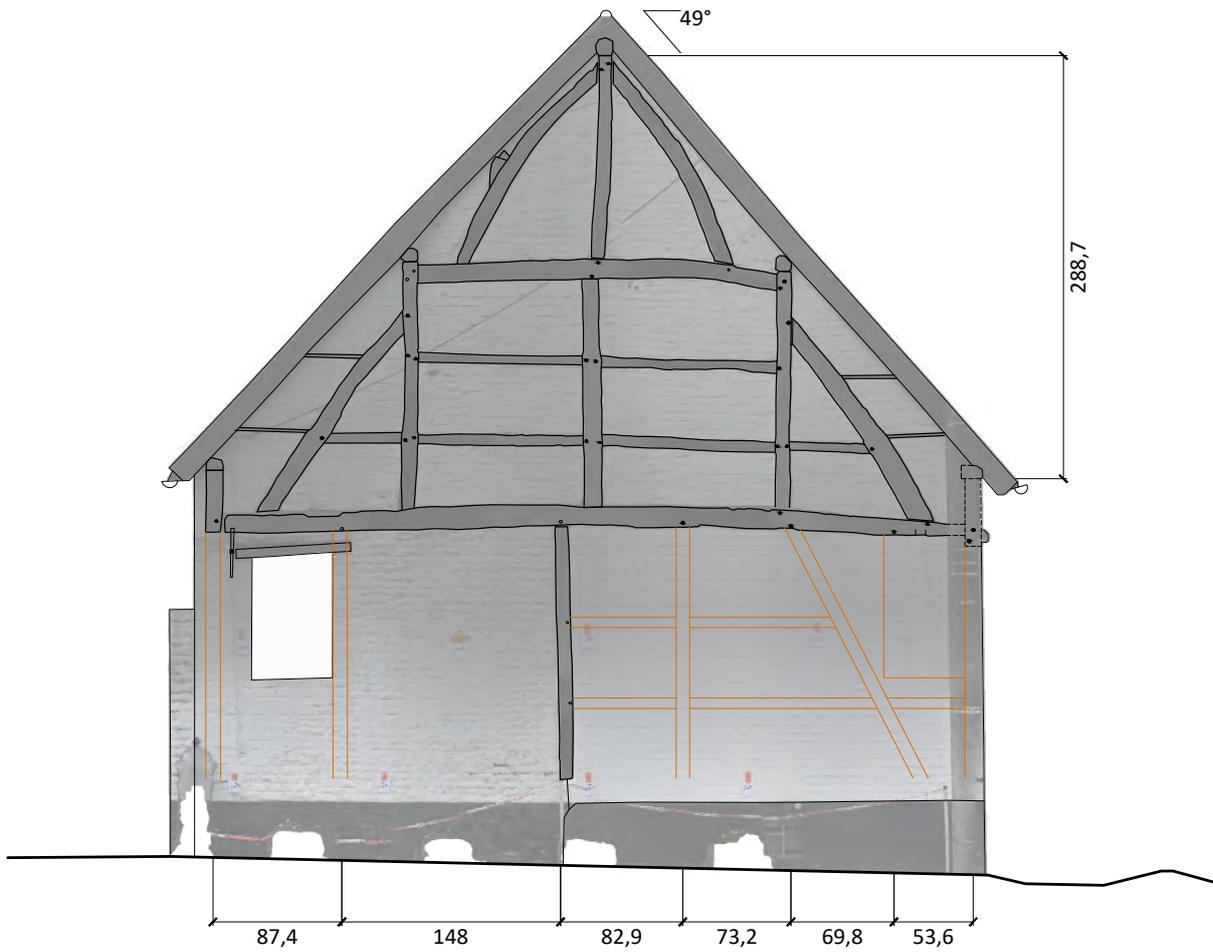
Tracés schématiques d'éléments :

- disparus, à partir de photos ou d'assemblages vides —
- postérieurs, à partir de photos —
- imprécis sur l'orthophoto, à partir de photos
- encoches à palançons

L'entrait du pan-de-bois s'assemble aux poteaux corniers par de tenons passants. La structure paraît assez cohérent mais ne comporte pas de marques visibles. Elle est lacunaire en raison d'un accident survenu en 1969. Un tracteur heurta l'angle de la façade, ce qui impliqua la démolition d'une partie du pignon en pan-de-bois et sa reconstruction en briques (fig.5). L'entrait porte les trous de chevilles correspondant aux poteaux manquants et la maçonnerie est plus récente sur la moitié nord du bâtiment. La seconde ouverture présente dans le pignon n'a pas non plus été restituée.

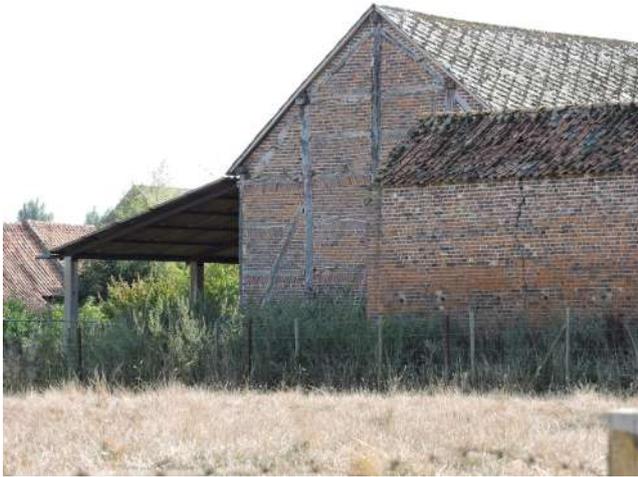
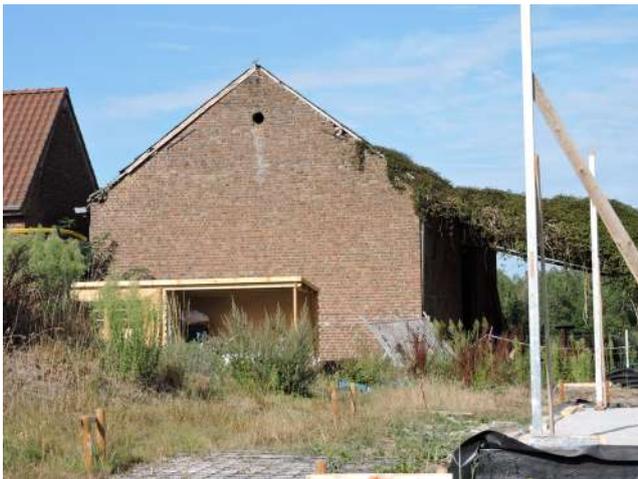
Pignon nord en pan-de-bois. Rue de la Gèthe, Libertange. Production personnelle, 2022

Pignon sud. Rue de la Gèthe, Libertange. Production personnelle, 2022

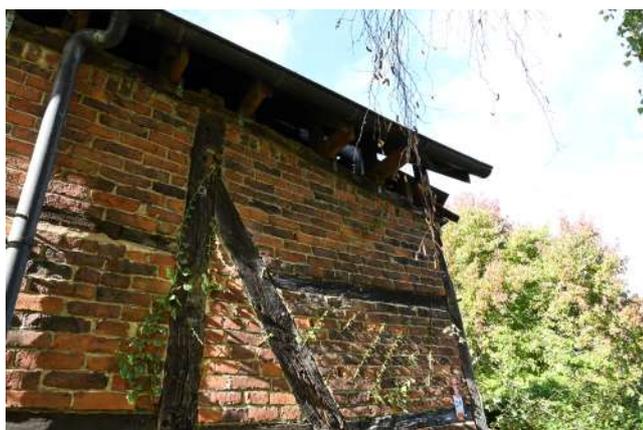
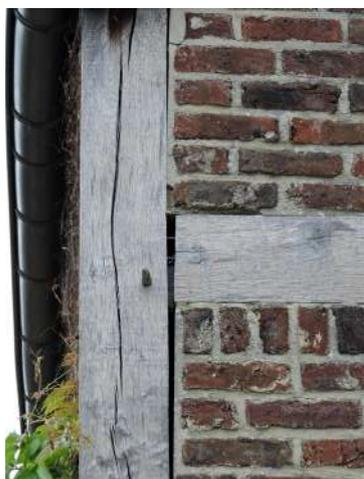
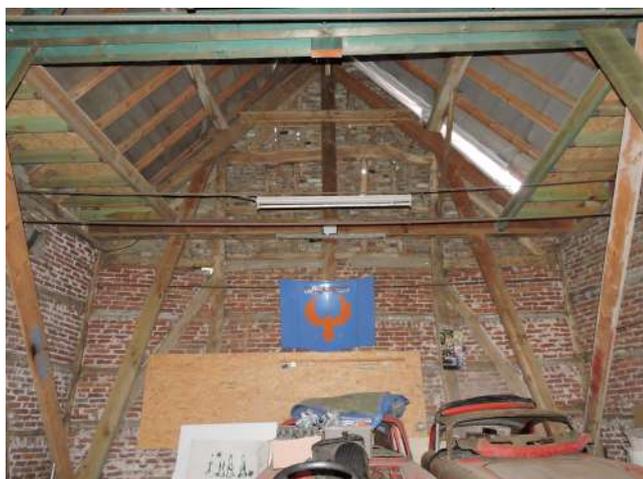
- 14.15.16.17. Pignon 3. Sablière haute du gouttereau 2. Ecartement de la structure du pignon 1. Etalement à l'intérieur de la grange nord. Rue L. Gramme, Nodrengé. Production personnelle, 2022

Sur le pignon 1, un écartement des poteaux par rapport à la maçonnerie et aux entretoises témoigne d'un léger mouvement de la structure (fig.16). A l'intérieur de la grange, plusieurs dispositifs ont été mis en place, visant à soutenir la charpente pour alléger la charge appliquée sur les pans-de-bois (fig.17). Ceci pourrait indiquer que les structures n'ont pas été dimensionnées pour porter une couverture de tuiles mais plutôt du chaume, plus léger, qui couvrait encore souvent ce genre de bâtiment au milieu du XIXe siècle (cf. Chapitre II). Si l'hypothèse d'un toit initial en chaume est donc bien plausible, le mouvement et la sécurité de la structure doivent être évalués par un état des lieux et des calculs adéquats.

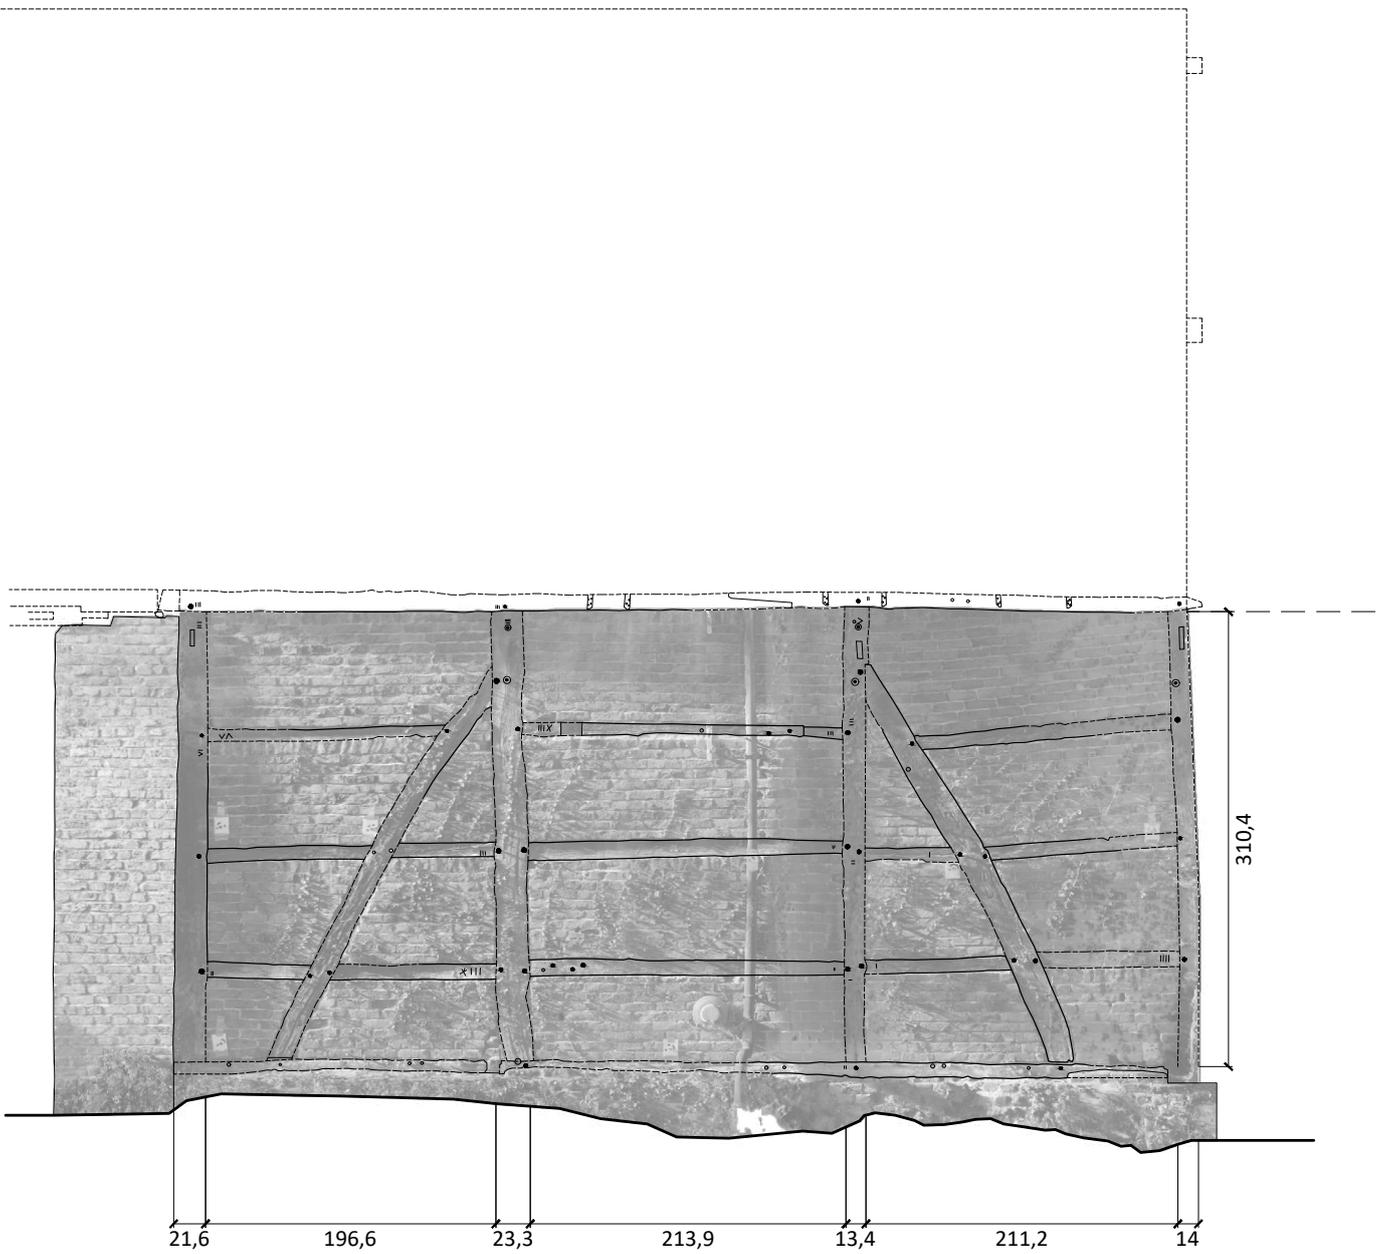
Nodrengre (Orp-Jauche) - rue L. Gramme A - façade 2

- disparus, à partir de photos ou d'assemblages vides —
- postérieurs, à partir de photos —
- imprécis sur l'orthophoto, à partir de photos - - - - -
- encoches à palançons

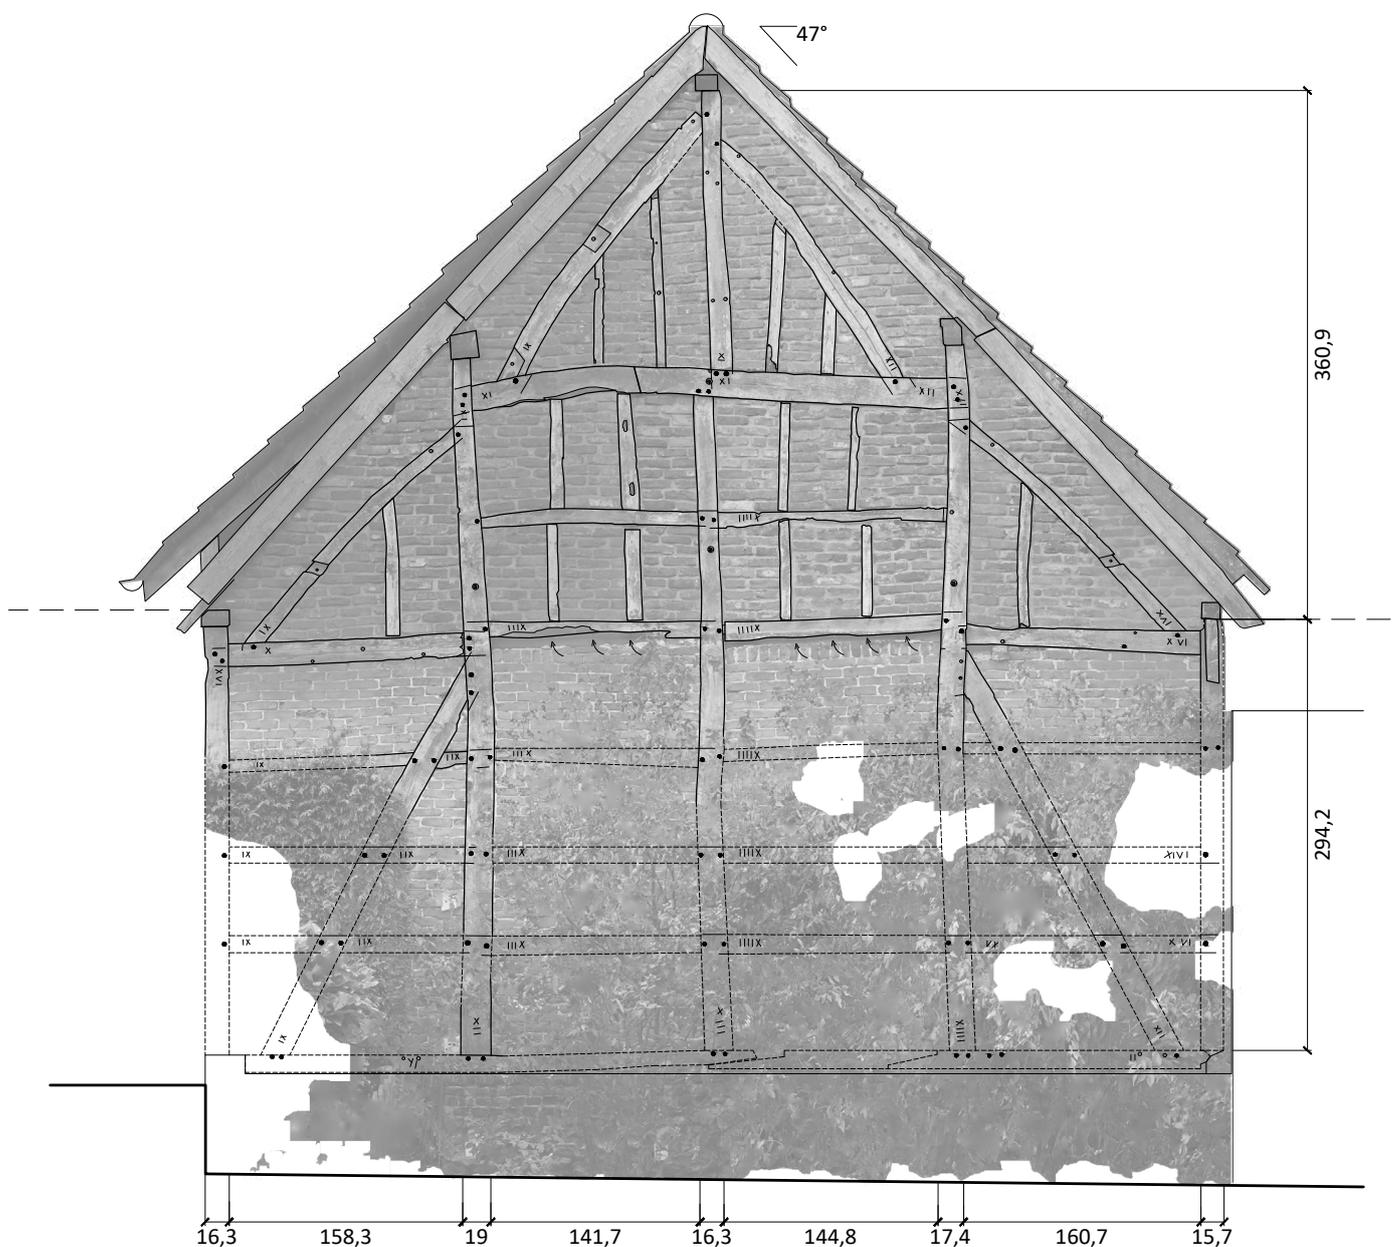
Nodrenge (Orp-Jauche) - rue L. Gramme A - façade 3

- disparus, à partir de photos ou d'assemblages vides —
- postérieurs, à partir de photos —
- imprécis sur l'orthophoto, à partir de photos - - -
- encoches à palançons ↙

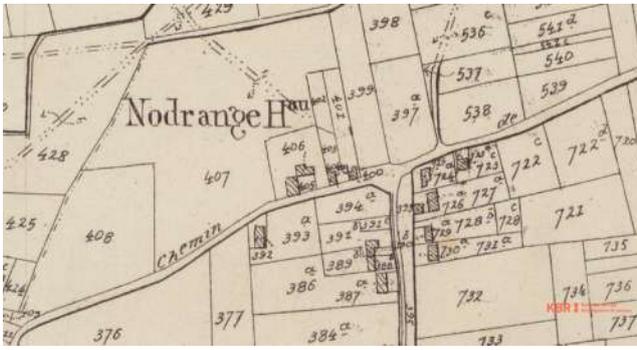
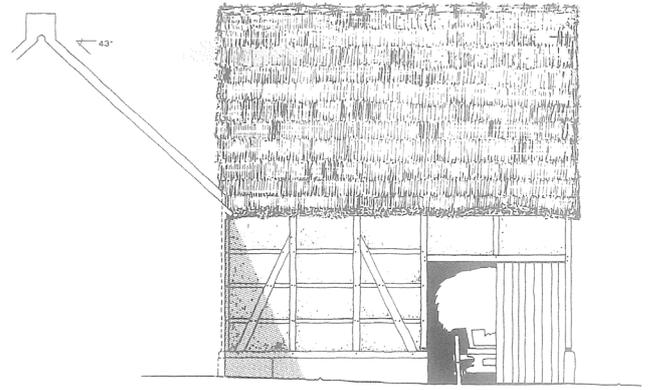
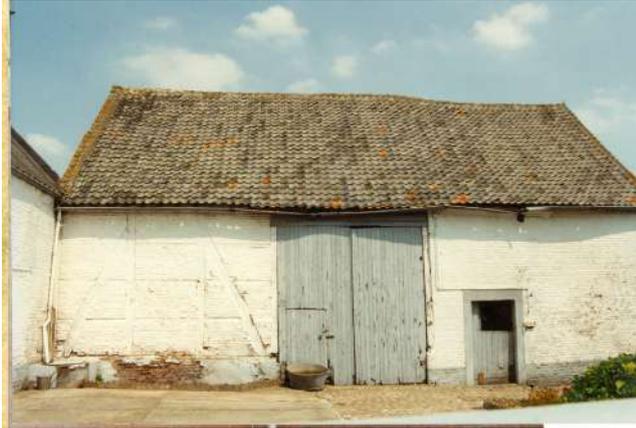
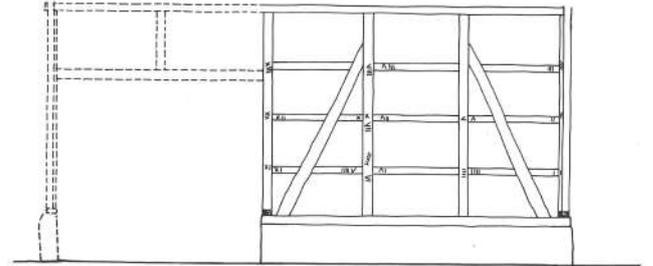
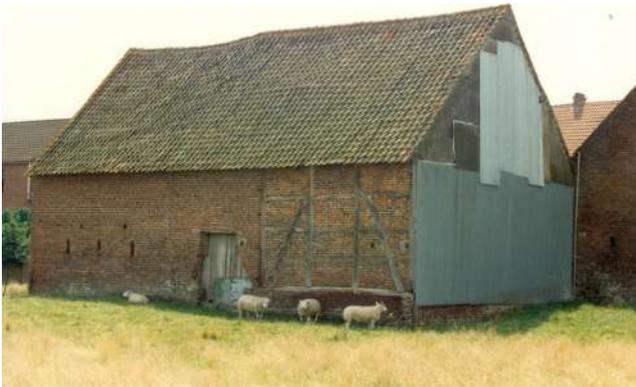
Gouttereaux avant et arrière et intérieur du pignon ouest. *Orp-Jauche/ Marilles/Nodrengé, rue du Village* dans LEONARD V., *Grange à la dîme de la ferme Germeau à Marilles (Orp-Jauche). Comparaison avec les autres bâtiments en pan de bois situés en Région wallonne (Annexe à la fiche patrimoniale)*, 2022, p.3.

Élévations gouttereaux avant et arrière. *Nodrengé (Orp-Jauche)* dans MARDAGA P., *Architecture rurale de Wallonie. Hesbaya brabançonne.*, 1989, p.149 et 120. Liège : Pierre Mardaga.
