Mémoire de fin d'études : "Maintien et sauvegarde du bâti ancien au coeur historique de Malmedy"

MAINTIEN ET SAUVEGARDE DU BÂTI ANCIEN AU COEUR HISTORIQUE DE MALMEDY

Université de Liège - Faculté d'Architecture
Travail de fin d'étude présenté par Noémie LAMBERT
en vue de l'obtention du grade master en Architecture
Sous la direction de M. Norbert NELLES
Année académique 2019-2020
Axe de développement : HQC

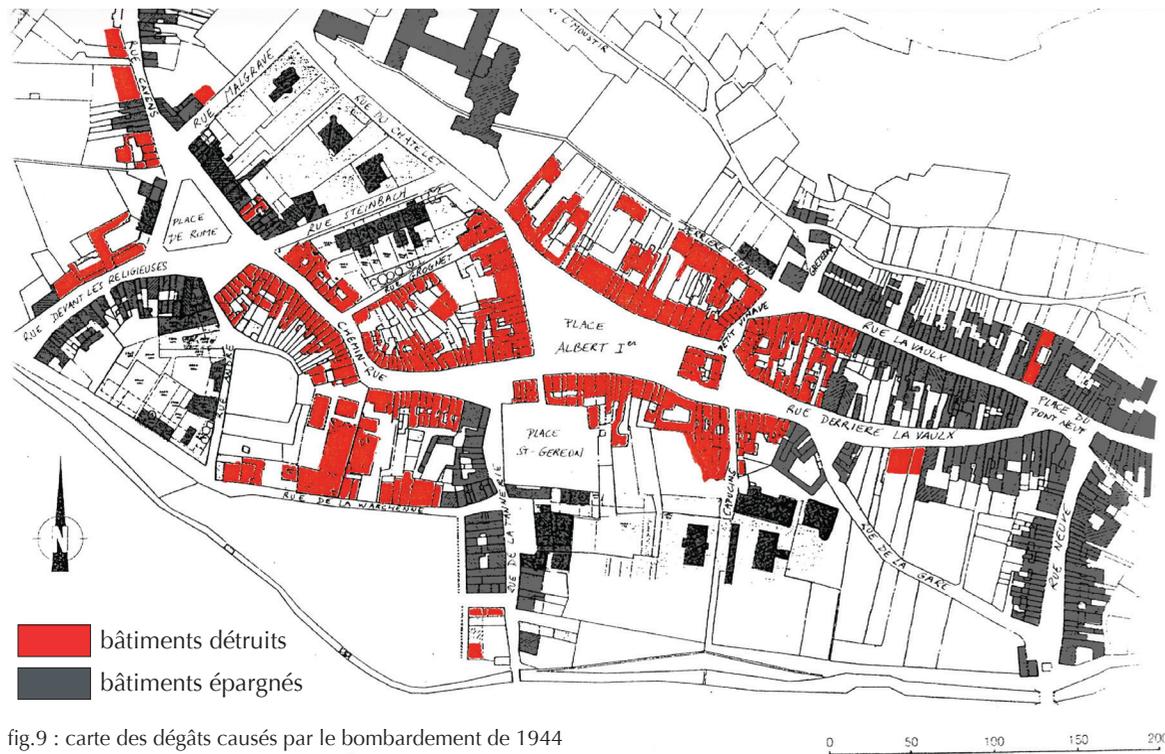
fig.9 : carte des dégâts causés par le bombardement de 1944

Les autres rues ont été victimes de la Seconde Guerre Mondiale (fig.9), dont une grande partie a été reconstruite dans l'urgence au vu du besoin de reloger les habitants. Un Plan Particulier d'Aménagement a été élaboré en 1949 par Roger Bastin, avec de nouvelles prescriptions urbanistiques répondant à des critères plus contemporains².

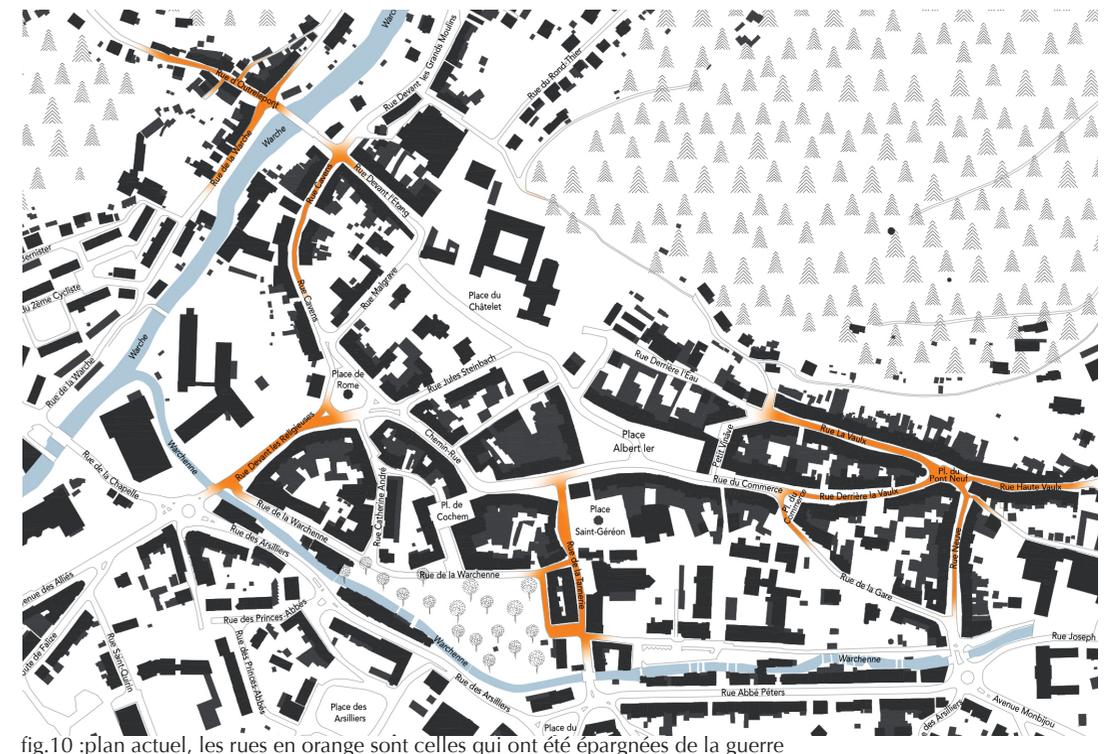
fig.10 : plan actuel, les rues en orange sont celles qui ont été épargnées de la guerre

Les rues comportant les bâtiments les plus anciens sont celles qui ont échappé au bombardement de 1944. Ces dernières ont été édifiées dans le courant des XVIII^e et XIX^e siècles et se situent principalement à proximité des anciennes portes (fig.10). Il s'agit de maisons en colombage et torchis, revêtues d'ardoises pour la plupart. Les autres rues importantes seront néanmoins brièvement décrites de manière à avoir une vision plus globale de la ville et pour permettre de comparer les différences avec les rues préservées.

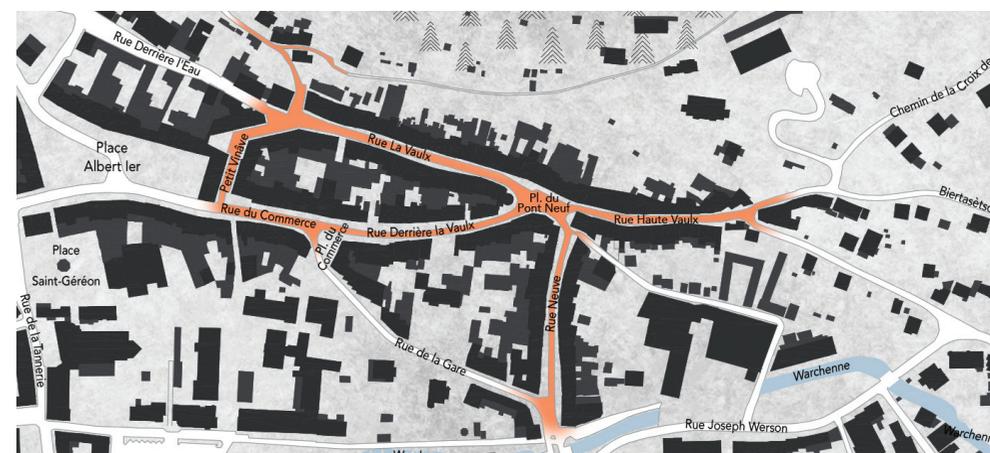
fig.15 : plan du quartier du Pont Neuf

Il s'agit d'un des plus anciens quartiers de la ville car on pense qu'il existait avant l'arrivée des moines au VII^e siècle. Il était, du temps des fortifications, entouré de trois portes : la porte de la rue Neuve, de Haute Vaulx¹ et celle de Grete dar (fig.15). Ses rues étaient parcourues par un bief à ciel ouvert jusqu'à la fin du XIX^e siècle (fig.13). Le quartier comprend aujourd'hui les rues Neuve, Haute Vaulx, la Vaulx, et Derrière la Vaulx.

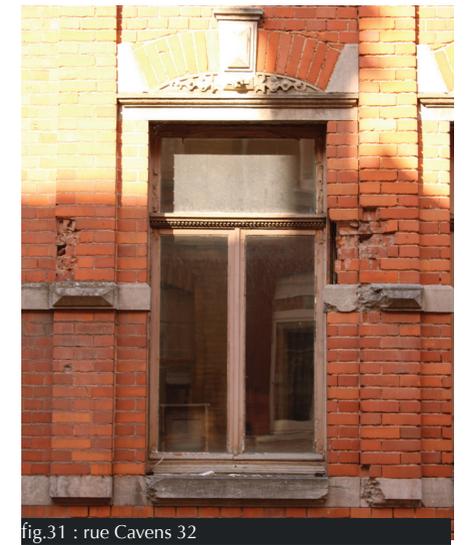
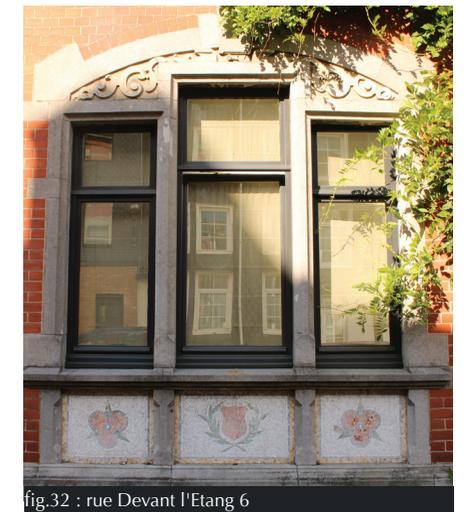
fig.31 : rue Cavens 32

fig.32 : rue Devant l'Etang 6

On retrouve un tout autre type d'architecture dans la **rue devant l'Etang** (fig. 33). Elle était autrefois occupée par le vivier du monastère, quelques maisons et deux portes de la ville¹. Aujourd'hui, elle est caractérisée par deux types d'habitations. Le début de la rue, proche du Châtelet, a conservé quelques édifices des XVIII-XIX^e siècles. La partie restante a été touchée par un incendie en 1894. Les "nouvelles" habitations ont deux étages dont les hauteurs sont plus importantes et comportent deux à quatre travées. Les façades principales, habillées de briques rouges-oranges, et les grandes fenêtres encadrées de pierres ou de briques moulurées (fig. 31 et 32) donnent à la rue un tout autre caractère d'influence prussienne.

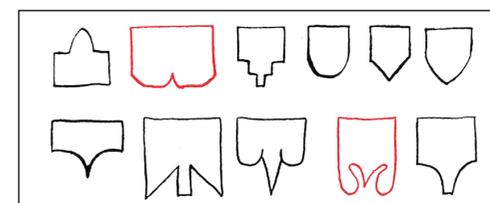
fig.40: relevé de Max Maréchal rue La Vaulx, 50 en 1927

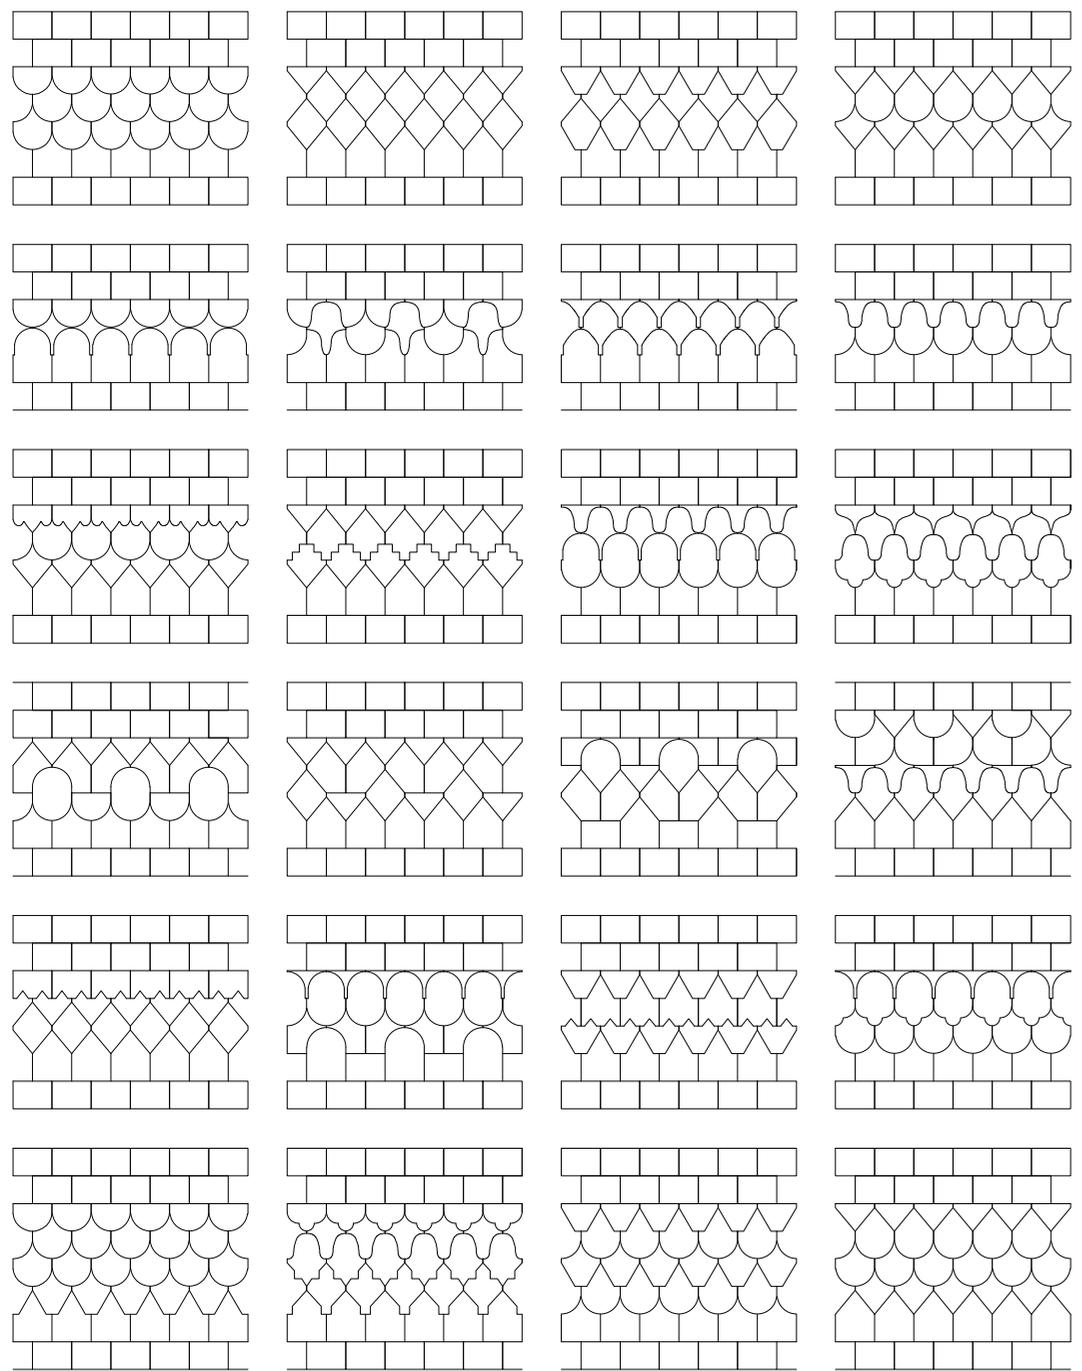
fig.66 : dessins d'ardoises utilisés

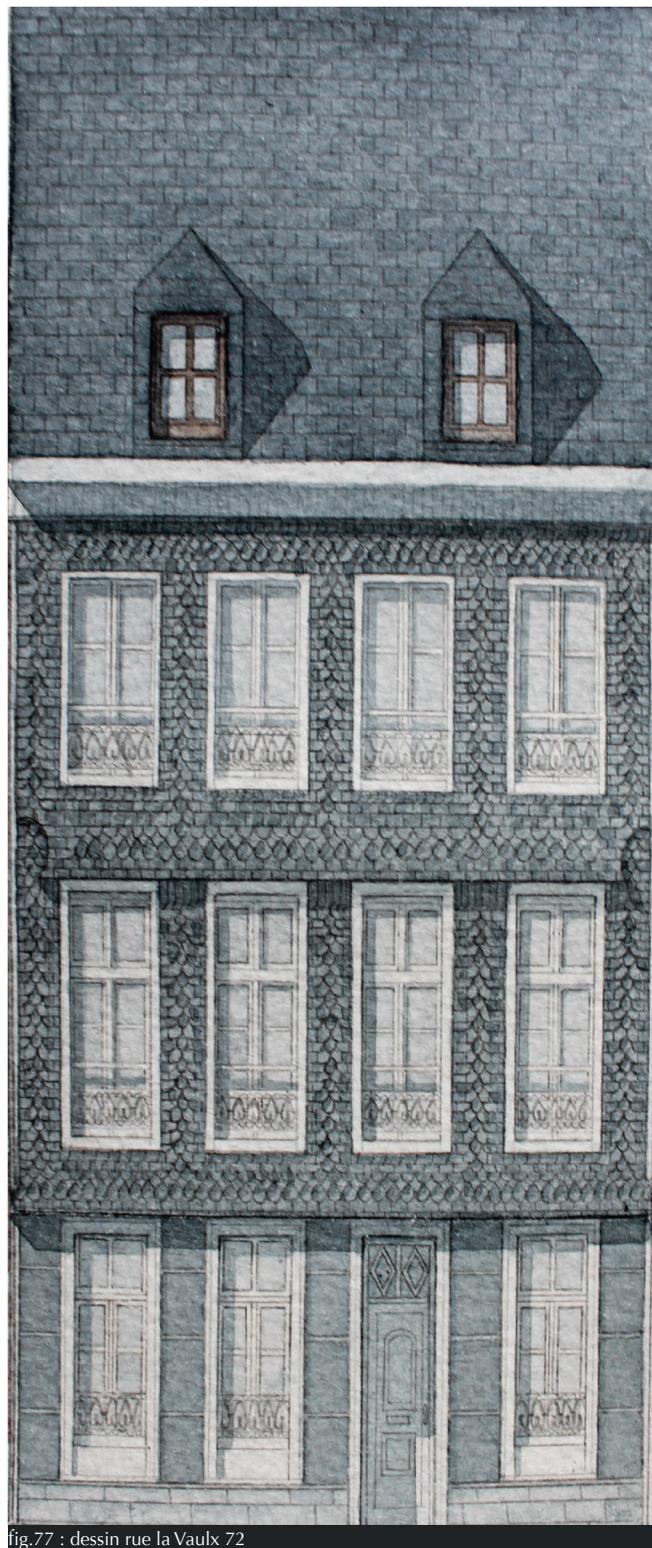
fig.77 : dessin rue la Vaulx 72

fig. 77 : Elévation rue la Vaulx n°72. Dessin à l'aquarelle réalisé par l'auteur.

En faisant une analyse plus approfondie des façades qui constituent les quartiers anciens, on remarque la récurrence de certains éléments (fig. 90 à 110). Ils sont décoratifs mais leur présence est justifiée par leur utilité. Pour les étudier nous allons les aborder de la cave au grenier en s'appuyant sur les éléments constituant une façade typique située dans la rue la Vaulx (fig. 78). Certains éléments ne s'y trouvant pas, cet exemple sera accompagné d'une deuxième façade, d'un caractère plus bourgeois (fig. 77). Certains exemples seront également illustrés par plusieurs photographies.

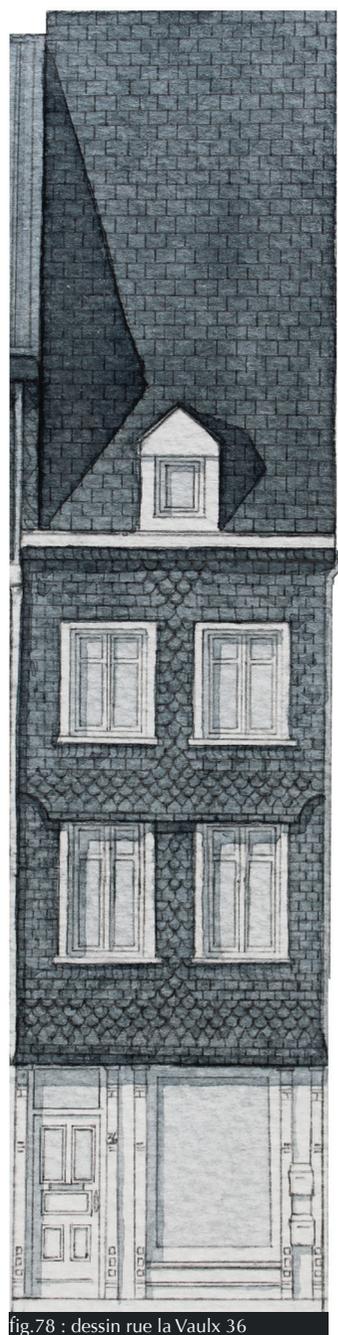
fig.78 : dessin rue la Vaulx 36

fig. 78 : Elévation rue la Vaulx n°36. Dessin à l'aquarelle réalisé par l'auteur.

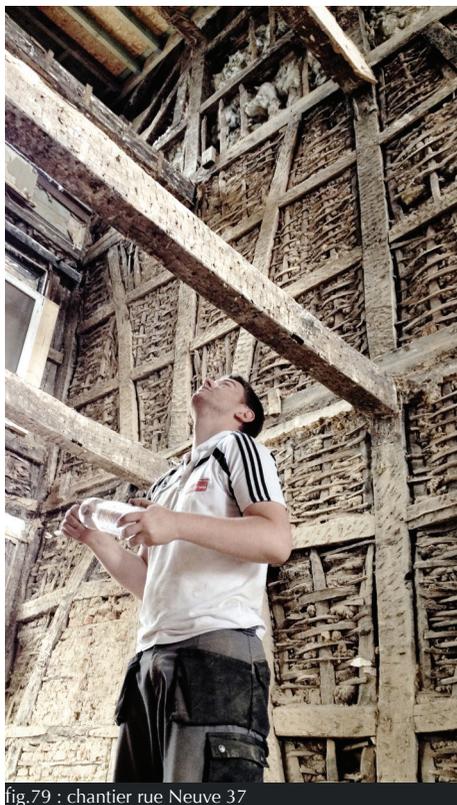
fig.79 : chantier rue Neuve 37

fig. 79 : Intérieur d'une maison de la rue Neuve en chantier, structure en colombage. Cliché de Stéphanie Solheid (en 2011?).

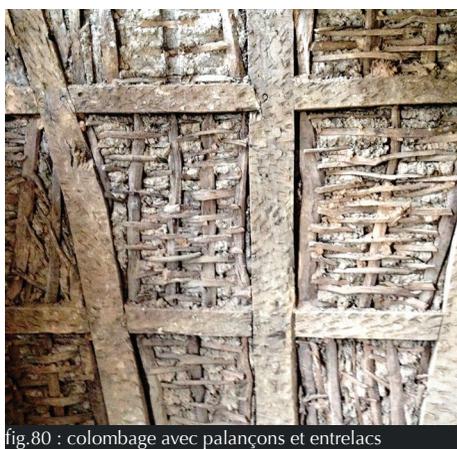
fig.80 : colombage avec palançons et entrelacs

fig. 80 : Structure en colombage avec palançons et entrelacs de branchages. Cliché de Stéphanie Solheid (en 2011?).

Une fois la structure montée, on pouvait s'occuper du remplissage. Il en existe plusieurs types, le plus ancien étant le **torchis**, composé d'un mélange d'argile et de foin ou paille⁷. Cette matière avait l'avantage de protéger la maison du froid. À Malmedy, le foin et la paille étaient régulièrement remplacés par des poils de vaches ou crins de chevaux. Cette adaptation avait pour effet de réduire la formation de fissures provoquées par la chaleur ou les basses températures auxquelles la région est soumise. Pour créer une base d'accroche au torchis, des entailles étaient réalisées dans l'axe des poutres de manière à y insérer, verticalement, des palançons⁸ qui servaient de base à l'entrelacs de branchages (horizontal) (fig.80). Le torchis pouvait ensuite être appliqué de chaque côté du clayonnage (fig. 81). Plusieurs couches étaient nécessaires car la première avait tendance à se rétracter. Il fallait donc être attentif aux fissures qui pouvaient se présenter entre le torchis et le bois et les recouvrir lorsque la deuxième couche était appliquée.

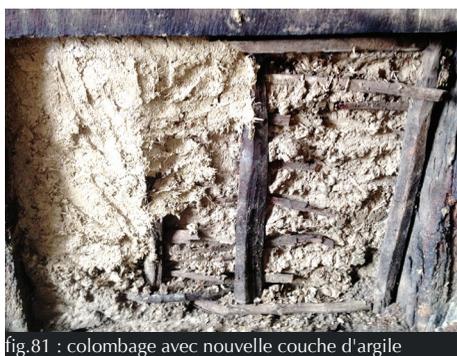
fig.81 : colombage avec nouvelle couche d'argile

fig. 81 : Structure en colombage avec début d'application d'une couche nouvelle couche d'argile. Cliché de Marie-Eve Hoffmann.

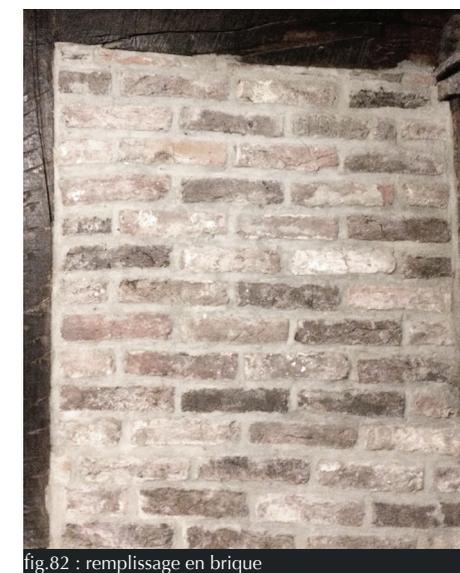
fig.82 : remplissage en brique

fig. 82 : Structure en colombage avec remplissage en brique. Cliché de l'auteur.

La deuxième technique de remplissage, plus tardive, est celle en maçonnerie (fig.82). Elle participait à la stabilité du colombage, ce qui permettait d'éloigner les éléments de structure⁹ et lorsqu'il s'agissait de briques, son type de mise en oeuvre pouvait prendre des formes variées. Il arrive aussi que la structure accueillait tout d'abord du torchis et que celui-ci ait été remplacé plus tardivement. Dans ce cas, il est possible que la brique constitue une surcharge pour la structure qui n'était pas prévue à cet effet. Certains ont adopté cette technique notamment pour son entretien plus aisé¹⁰ mais également grâce à sa meilleure résistance au feu¹¹.

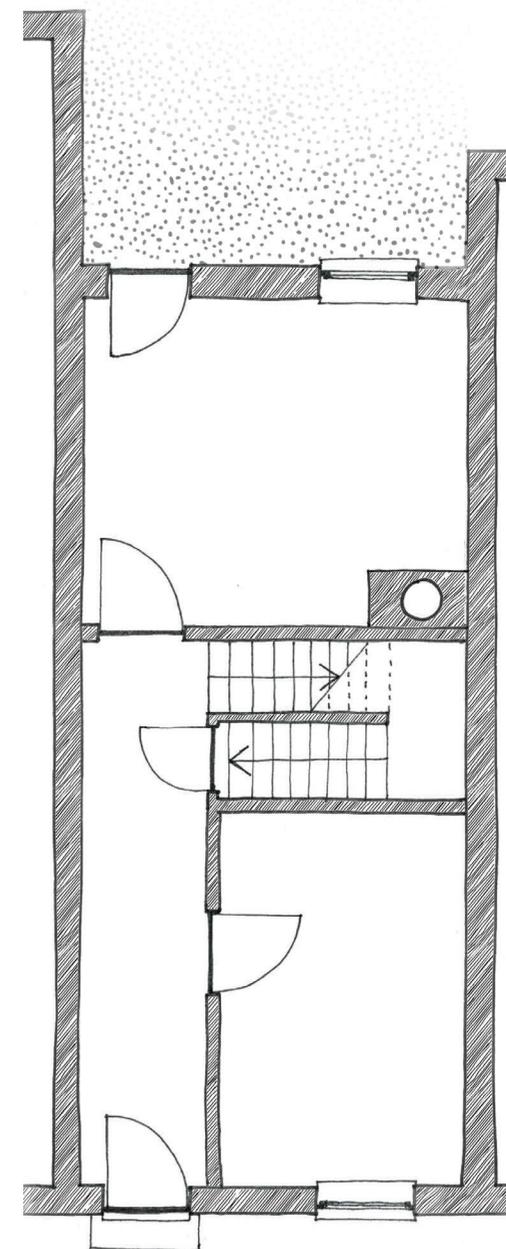
fig.83 : plan schématique d'une habitation typique XVIIIe

fig. 83 : Plan type schématique des maisons en colombage du XVIII^e siècle à Malmédy. Réalisé par l'auteur.

Le **plan type** (fig. 83) d'une simple habitation se compose d'un étroit couloir donnant accès au séjour du côté rue, à la cuisine à l'arrière et à un escalier situé entre ces deux pièces, ou dans la continuité du couloir, menant aux pièces de nuit. Lorsque le rez-de-chaussée occupe une fonction commerciale, l'organisation de la maison est décalée et les pièces de vie se retrouvent au premier niveau. La façade principale comporte généralement deux travées et deux niveaux sous-corniche, en plus du rez-de-chaussée.

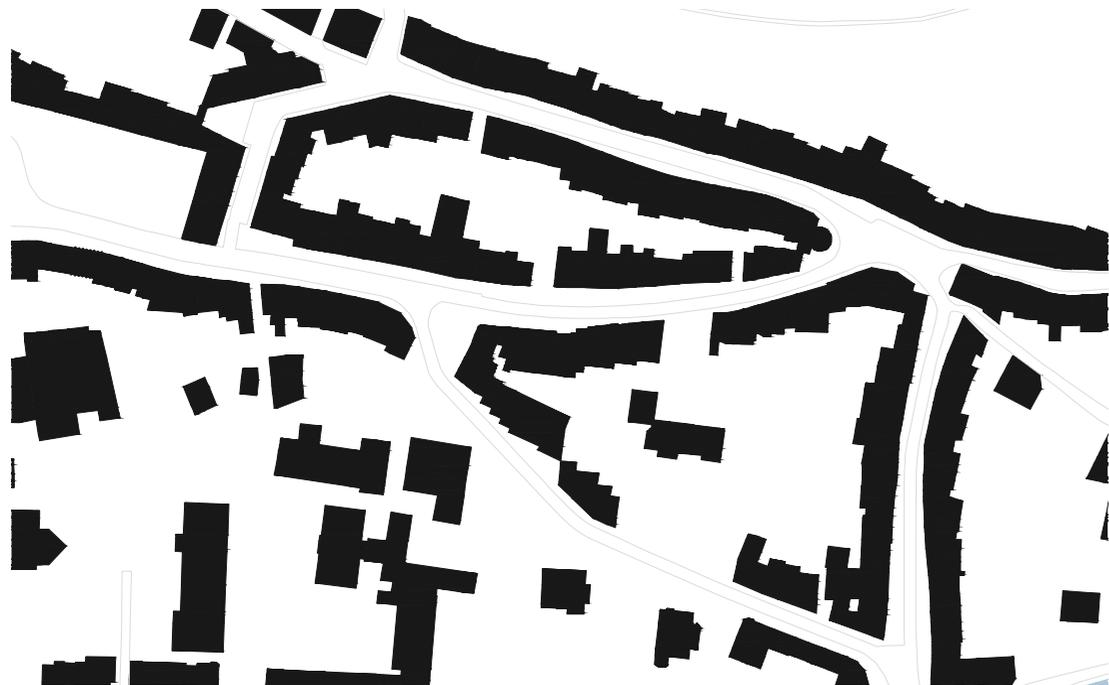
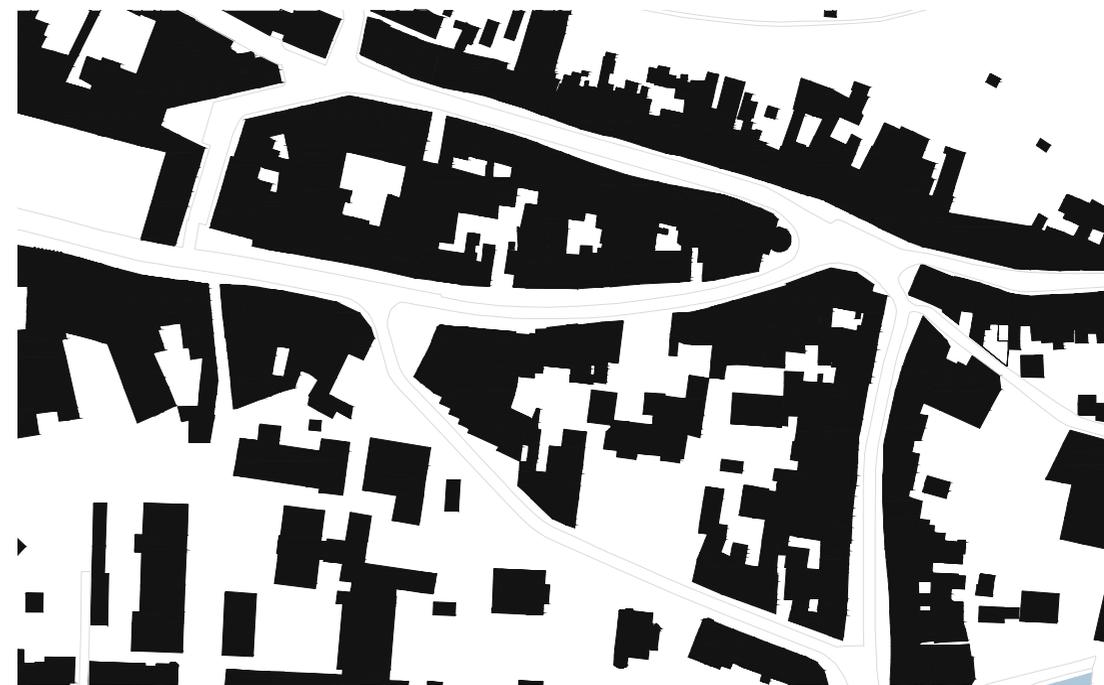
fig. 111 : plan du quartier du Pont Neuf sans les annexes en intérieur d'îlot

fig. 112 : plan du quartier du Pont Neuf avec les annexes existantes

Avec le temps, les besoins ont évolué et ont engendré la construction de nombreuses **annexes** à l'arrière des habitations. Appelées «*xhurras*»², il s'agissait souvent de petites granges, d'ateliers, poulaillers, etc. Ceux-ci étaient également construits en bois, certains exemples sont encore présents aujourd'hui (fig. 109, 110 et 113). Des pièces de vie ou de nuit ont également pris place dans de nouvelles annexes en fonction des besoins de la famille, construites alors en maçonnerie. Enfin, l'arrivée de la voiture a entraîné l'apparition des garages. On constate donc que les îlots sont fortement chargés par la présence de ces volumes secondaires et privent certains espaces de luminosité (fig. 111, 112 et 114).

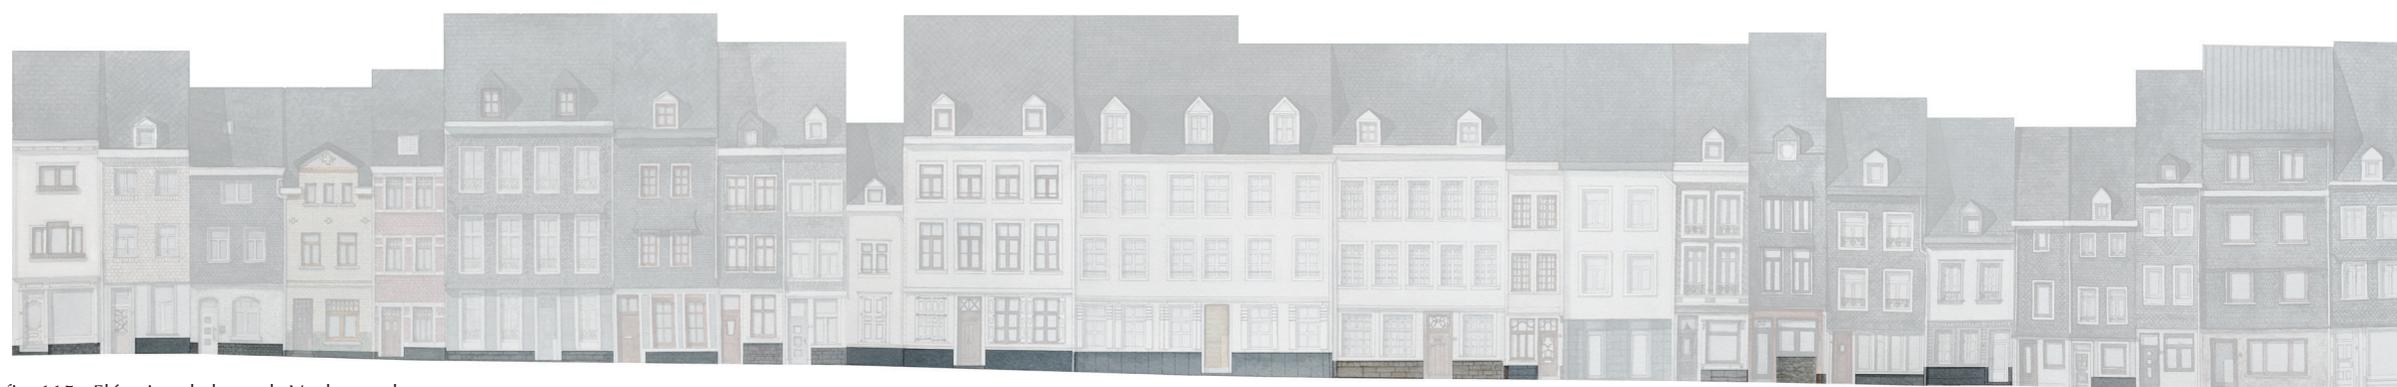
fig. 115 : Elévation de la rue la Vaulx - soubassements

N°54 : C'est une exception dans la rue. Ici le soubassement n'est plus visible. Autrefois il était de même hauteur que les habitations voisines et était surmonté d'une vitrine (XX^e siècle?). Aujourd'hui le rez-de-chaussée est en recul par rapport aux autres façades alors qu'habituellement, ce sont les étages qui créent un élément en saillie. Il a tout de même un aspect minéral bien qu'il s'agisse de panneaux et non de pierres de taille (comme 8 maisons plus loin, au n°38).

N°50 : Les menuiseries présentes au rez-de-chaussée indiquent la possibilité qu'une vitrine s'y trouvait. Le soubassement en pierre, d'une hauteur assez importante par rapport aux voisins, a été probablement ajouté ultérieurement.

"La partie de façade correspondant au rez-de-chaussée est donc composée d'un soubassement en pierre surmonté d'une partie en ossature. Il existe ensuite deux configurations possibles. La première comprend la présence de la porte d'entrée et d'une fenêtre « classique », le reste du mur étant soit enduit, soit recouvert d'ardoises. La deuxième comporte toujours la porte d'entrée mais la partie restante est occupée par une vitrine, ces deux éléments forment alors un ensemble cohérent avec des menuiseries très travaillées. Ce type de devanture est assez récurrent et témoigne de la présence de nombreux commerces dans ces rues, bien que les menuiseries d'origine aient souvent disparu."

fig. 115 : Elévation de la rue la Vaulx avec mise en évidence des soubassements. Dessin à l'aquarelle retravaillé par ordinateur, réalisé en 2019 par l'auteur.

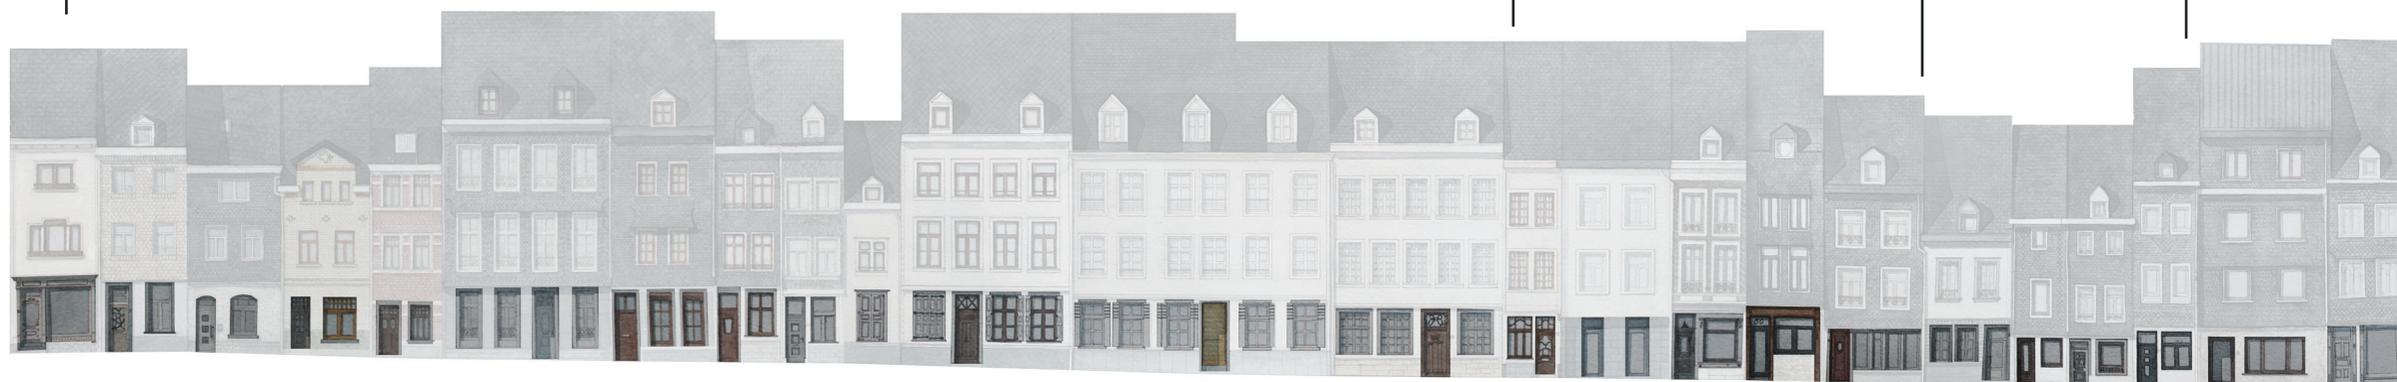
fig. 116 : Elévation de la rue la Vaulx - baies du rez-de-chaussée

N°56 : Le rez-de-chaussée a été remanié (*Patrimoine monumental de la Belgique, 858*). Ce changement date probablement de la période Art Nouveau (fin XIX^e-début XX^e) caractérisée par formes organiques comme on peut observer sur la porte et la partie haute de la fenêtre.

N°40 : Les ouvertures sont traditionnelles. Celles du rez-de-chaussée ne sont pas alignées avec celles des étages car le rez est généralement composé d'un étroit couloir longeant une pièce de séjour. La baie s'y trouvant est aussi grande que possible pour optimiser l'apport de lumière alors qu'aux étages on retrouve parfois deux pièces qui ont chacune besoin d'une fenêtre.

fig. 116 : Elévation de la rue la Vaulx avec mise en évidence des baies du rez-de-chaussée. Dessin à l'aquarelle retravaillé par ordinateur, réalisé en 2019 par l'auteur.

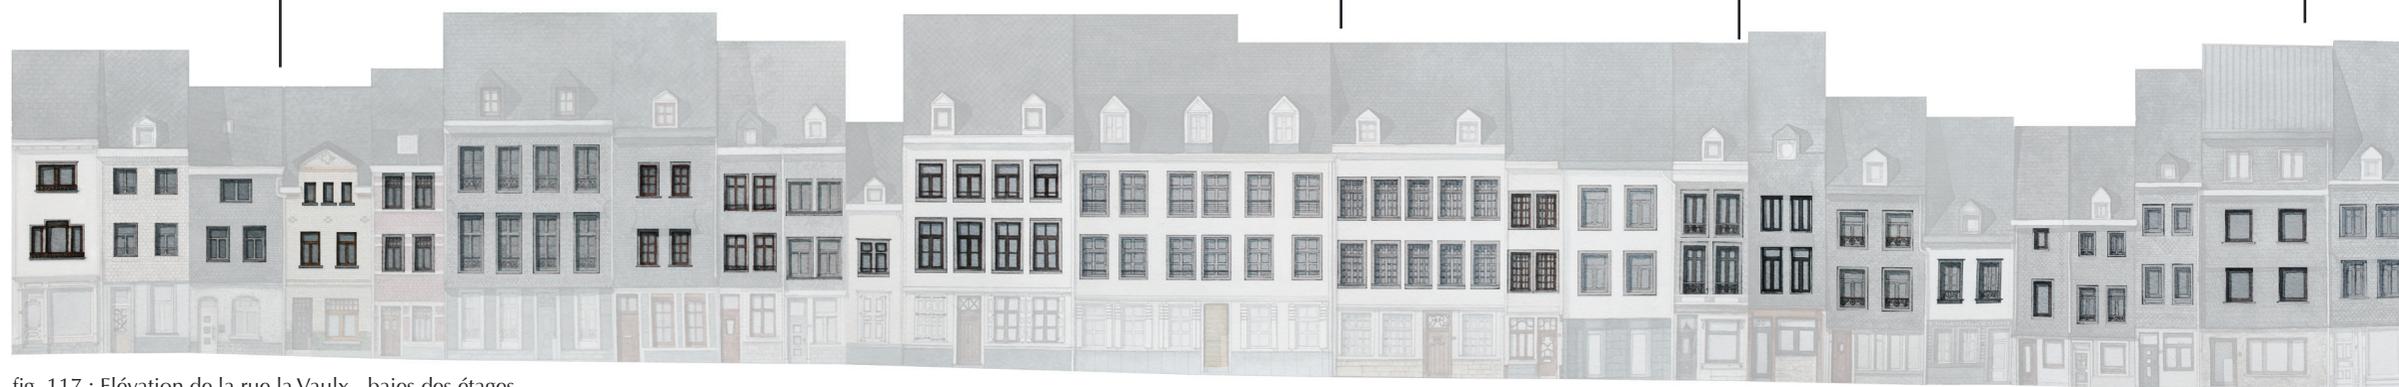
fig. 117 : Elévation de la rue la Vaulx - baies des étages

N°72 : Les baies, remodelées au XIX^e siècle (*Patrimoine monumental de la Belgique, 860*), ont de très grandes dimensions dues à la hauteur d'étage importante dans ce type de maison plus «bourgeoise». Elles prennent une place importante sur la façade avec un rapport plein/vide respectivement proche de 60 et 40%. La superposition des fenêtres allongées accentue la verticalité de la façade. On remarque le rétrécissement des ouvertures au deuxième étage, certainement occupé par des pièces de nuit. Les fenêtres sont agrémentées d'un garde-corps en ferronnerie (XIX^e siècle ?). (fig. ...)

N°38 : Les fenêtres sont proches du carré contrairement aux autres maisons où elles sont rectangulaires et verticales. Généralement, lorsqu'elles sont sous cette forme, la subdivision des châssis induit tout de même une certaine verticalité, ce qui n'est pas le cas ici.

N°58 : Cinq travées de fenêtres à petits-bois et encadrements aux moulures très marquées. Les baies sont plus larges que la moyenne, leur alignement est aujourd'hui déformé par le travail du bois.

fig. 117 : Elévation de la rue la Vaulx avec mise en évidence des baies des étages. Dessin à l'aquarelle retravaillé par ordinateur, réalisé en 2019 par l'auteur.

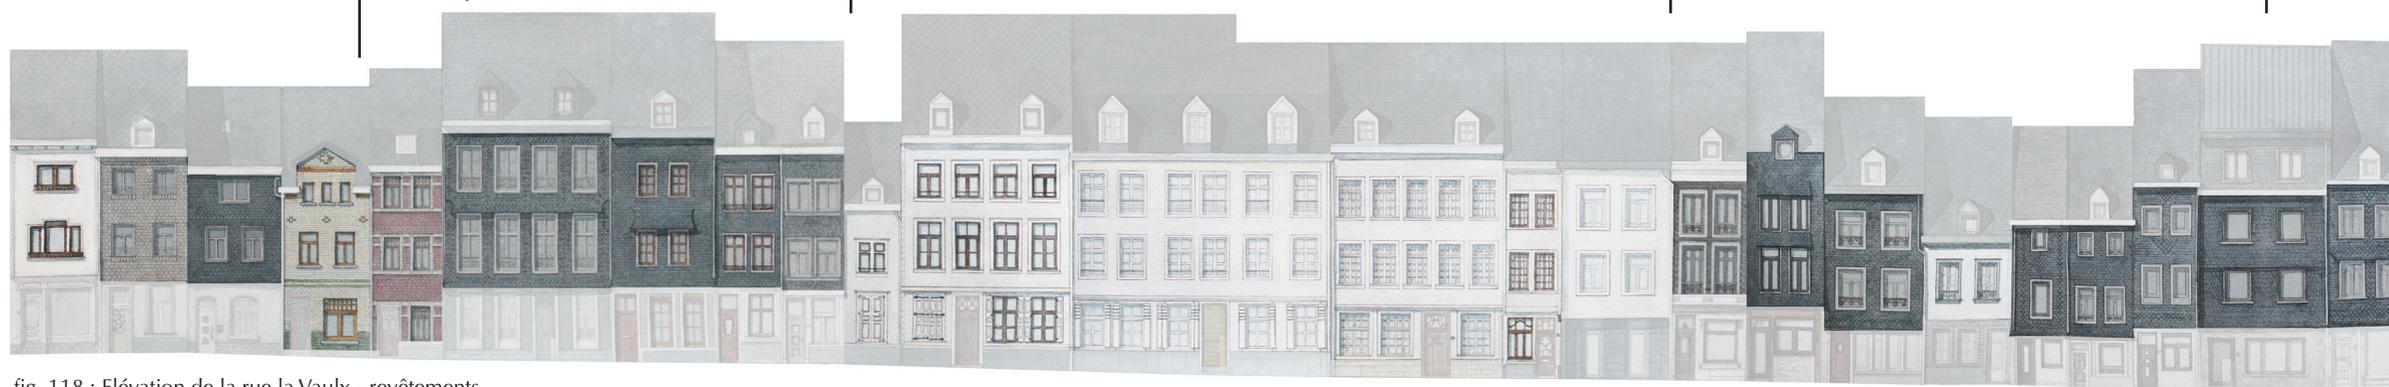
fig. 118 : Elévation de la rue la Vaulx - revêtements

"La façade principale est cimentée ou revêtue d'ardoises, autrefois agrémentée d'essentages complexes. Ces revêtements ne datent pas du XVIII^e comme la structure mais ont plutôt une apparence du XIX^e. Les dessins sont toujours présents aujourd'hui bien que moins fréquents et de plus en plus simples. Les dimensions des ardoises de l'époque étaient de plus petites tailles que les standards actuels. Certaines façades rénovées récemment comportent donc des dessins mais avec des ardoises de grands format. Ce choix a probablement été dicté par la différence de coût de mise en oeuvre mais le résultat est incomparable à la finesse des dessins de petites ardoises. À certains endroits de la façade, les ardoises formaient des éléments de rejet d'eau en saillie

N° pairs de 54 à 64: Finition des façades en cimentage blanc qui apporte de la luminosité dans la rue principalement ardoisée. Les étages sont en encorbellement protégeant ainsi le rez-de-chaussée des intempéries. Ces habitations prennent une courbure concave par rapport à la route, offrant une respiration et davantage de lumière.

fig. 118 : Elévation de la rue la Vaulx avec mise en évidence des revêtements de façade. Dessin à l'aquarelle retravaillé par ordinateur, réalisé en 2019 par l'auteur.

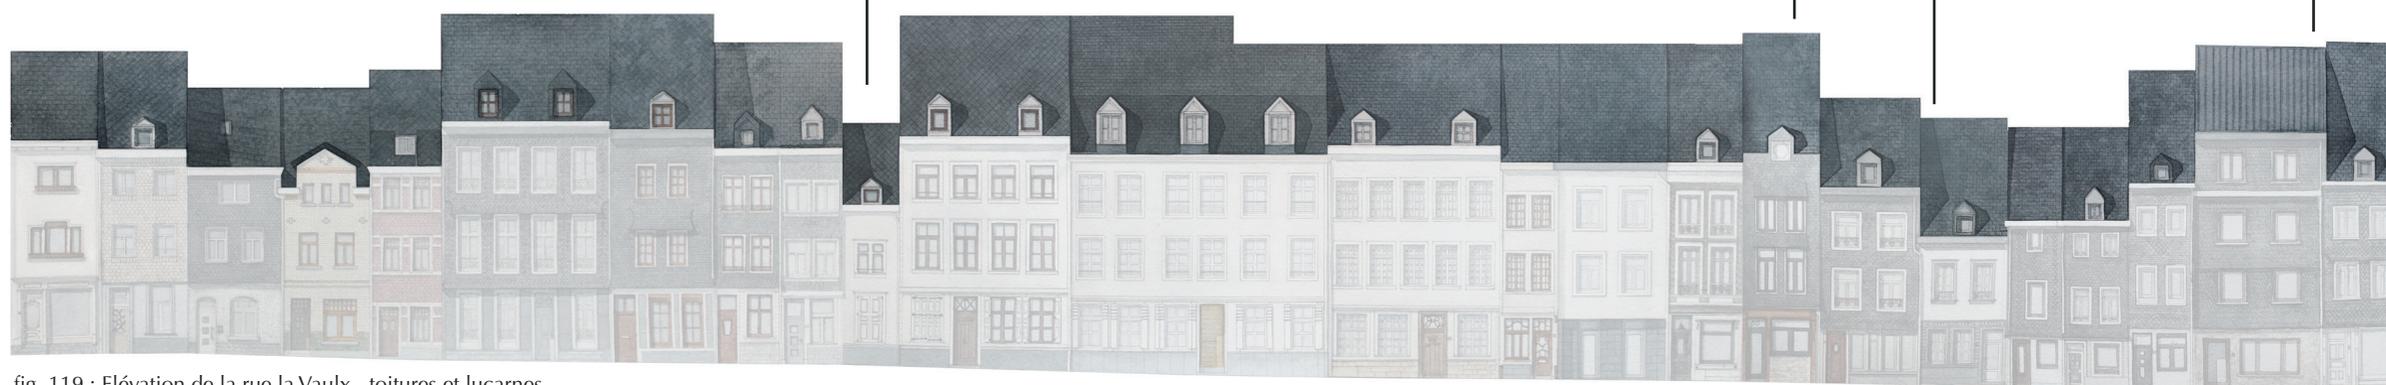
fig. 119 : Elévation de la rue la Vaulx - toitures et lucarnes

"La corniche et ses moulures sont également des éléments fort présents. Souvent de couleur blanche, ils forment une saillie importante qui protège la façade des fortes pluies, tout comme les coyaux. La forme de la toiture dépend des spécificités locales. Dans les zones pluvieuses, les forêts sont plus abondantes et offrent donc la possibilité de construire de plus grandes charpentes aux fortes inclinaisons pour faciliter l'évacuation de l'eau. De cette manière, on retrouve des combles aux hauteurs importantes, permettant d'y aménager un étage habitable supplémentaire nécessitant donc un apport de lumière. C'est pour cette raison qu'on retrouve très fréquemment une lucarne juste au-dessus du niveau de la corniche. Elle est surmontée d'un fronton triangulaire et est soit munie d'un encadrement blanc comme les autres fenêtres, parfois agrémenté de moulures, soit revêtue d'ardoises."

N° 50 : Habitation récemment rénovée, la lucarne a perdu son caractère d'origine avec la suppression de la corniche.

N° 38 : Deux niveaux de corniches distincts indiquent que le 3ème étage a probablement été construit plus tard. La toiture est en tôle, contrairement aux autres habitations où elle est soit en ardoise soit en éternit.

fig. 119 : Elévation de la rue la Vaulx avec mise en évidence des toitures. Dessin à l'aquarelle retravaillé par ordinateur, réalisé en 2019 par l'auteur.

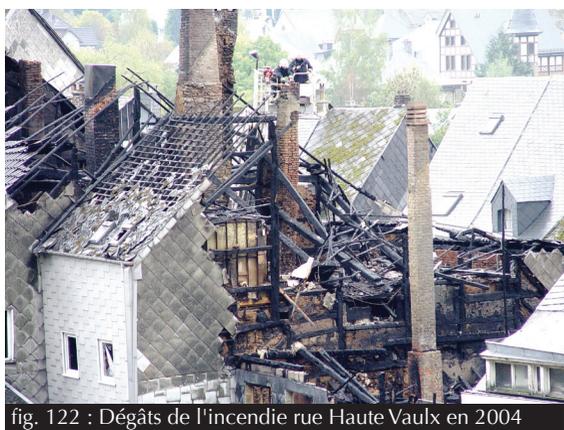
fig. 122 : Dégâts de l'incendie rue Haute Vaulx en 2004

Bien que certaines rues aient échappé au désastre de la guerre, les risques d'incendies y sont toujours bien présents. Les plus récents ont eu lieu en 2004 dans la rue Haute Vaulx (fig. 122 à 124) et en 2011 dans la rue Neuve. Le danger réside essentiellement dans la propagation du feu. En effet, les incendies se limitent rarement à une seule habitation et provoquent des dégâts importants sur toute une portion de rue. Le premier s'est déclaré au 2^{ème} étage puis s'est répandu dans les habitations voisines par les toitures. Ces dernières communiquent fréquemment entre elles et constituent donc un danger supplémentaire quant à la progression du feu. Quatre maisons y ont été détruites et sont maintenant remplacées par un immeuble de logements sociaux. Le second a également fait des dégâts mais plus limités car toutes les habitations sont encore debout à l'heure actuelle.

Ces problèmes de propagation du feu sont liés aux matériaux de construction mais aussi à la mise en oeuvre. La plupart de ces maisons partagent le même mur de refend fait de colombage et torchis. La frontière entre les logements est donc très mince en plus d'être inflammable. On peut observer sur la figure 122 que les briques sont restées en place alors que la structure en bois est fortement endommagée et les remplissages de torchis les plus touchés ont complètement disparus. Dans le but de conserver ce patrimoine, des pistes seront étudiées pour ralentir la progression du feu.

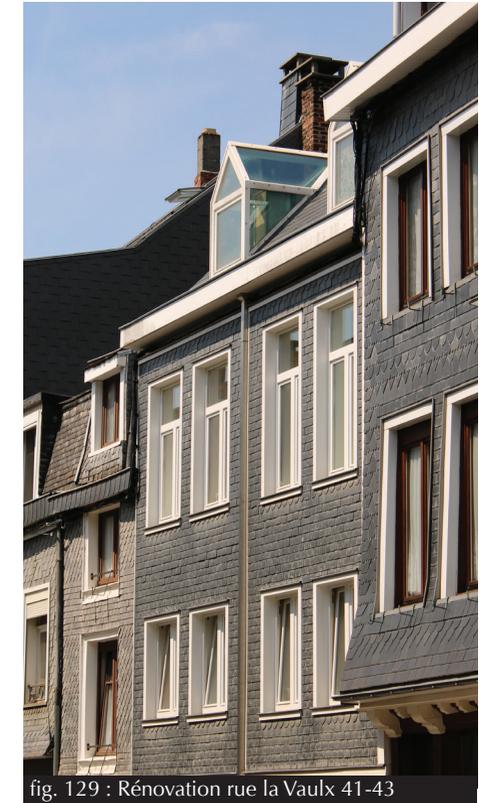
fig. 129 : Rénovation rue la Vaulx 41-43

Un exemple de la rue la Vaulx peut également être cité, où la traditionnelle lucarne à fronton triangulaire a été "revisitée", remplaçant toutes les surfaces pleines par du vitrage (fig. 129).

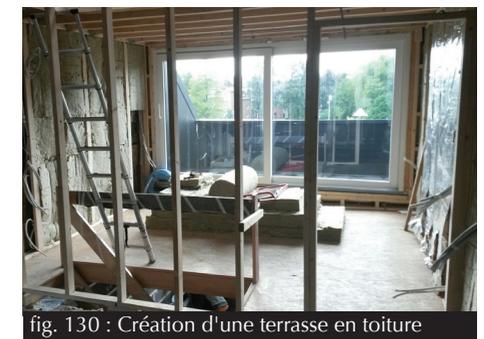
fig. 130 : Création d'une terrasse en toiture

La suppression de parois ou parties de murs permettra la création d'espaces de vie plus aérés et surtout plus **lumineux**, avec des vues traversantes (fig. 131). La lumière zénithale est également une possibilité. C'est le cas chez Emilie Gentges⁴ qui a créé une terrasse dans la toiture avec une grande baie vitrée. Les espaces étant assez ouverts, la lumière provenant de la terrasse peut également alimenter les escaliers, et par extension, l'étage inférieur (fig. 130).

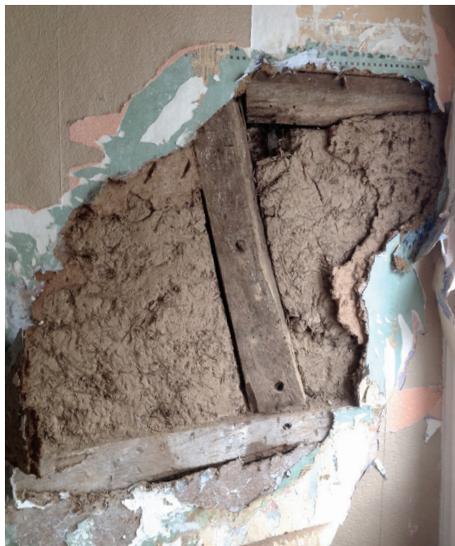
fig. 133 : Mur en colombage caché derrière les finitions

Une contrainte supplémentaire concernant la structure réside dans le fait que celle-ci est souvent cachée par des blocs, plaques de finition, etc. en fonction des multiples modifications faites au cours du temps (fig. 133). Il est donc difficile de savoir l'état et la position de ce qui est dissimulé. La visibilité de ces murs est pourtant souvent recherchée en rénovation pour retrouver l'âme d'origine alliée à la modernité (fig. 134). Lors des démolitions, on se trouve fréquemment dans des cas de figure auxquels on ne s'attendait pas. Il s'agit parfois « simplement » de l'emplacement de la structure mais aussi de sa stabilité, ce qui peut provoquer des situations dangereuses lors du chantier. Il est donc indispensable de faire preuve de prudence et de souplesse dans la conception du projet. Un "sondage" peut éventuellement être effectué en enlevant une partie des finitions intérieures à des endroits stratégiques. Cela peut donner une idée plus précise de l'emplacement de la structure pour réaliser un avant-projet s'approchant au mieux de la réalité du terrain.

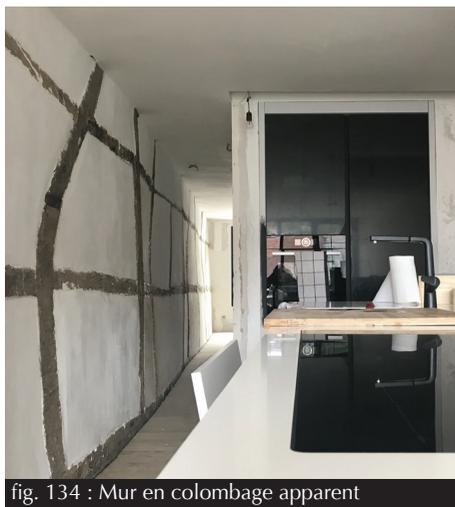
fig. 134 : Mur en colombage apparent

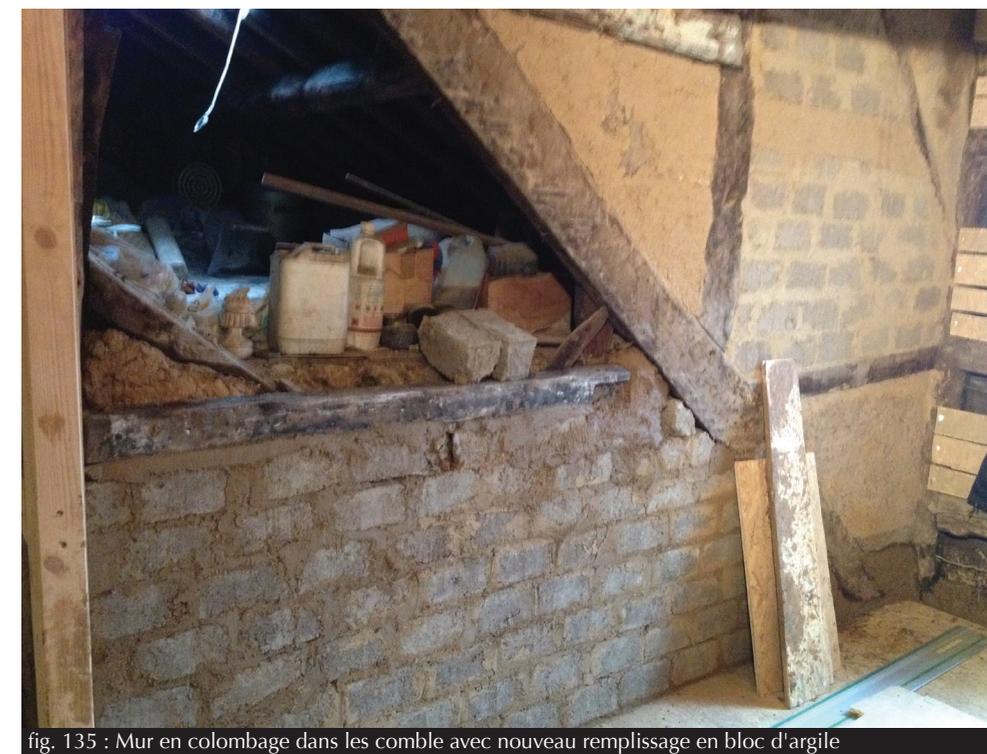
fig. 135 : Mur en colombage dans les comble avec nouveau remplissage en bloc d'argile

une base d'accroche à un plafonnage et une finition «classique». Une dernière solution, en partie adoptée chez Marie-Eve Hoffmann², est le remplissage avec des briques d'argile³ (fig. 135).

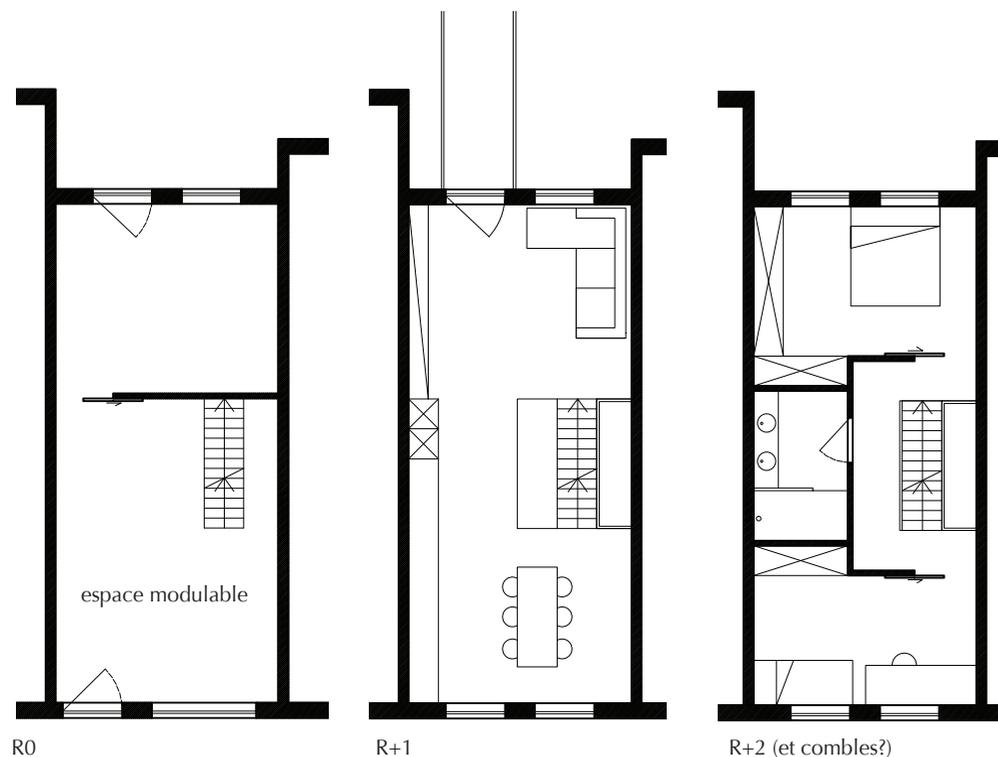
R0

R+1

R+2 (et combles?)

fig. 136 : Plans schématiques

Après un examen sanitaire de l'état du bâtiment et des sondages permettant de vérifier l'ossature en colombage, l'organisation spatiale serait abordée. Je placerais l'essentiel des pièces de vie au premier étage pour bénéficier de plus de lumière (fig. 136). Au vu de la profondeur du bâti et dans le but d'augmenter l'impression d'espace et la "transparence" entre les deux façades, ce niveau serait « débarrassé » autant que possible des cloisons. La cuisine aurait une place centrale, tout comme les escaliers, distribuant ainsi la salle à manger et le salon de part et d'autre. L'emplacement logique de la salle à manger serait du côté de la rue pour profiter de l'orientation sud alors que le salon, pouvant avoir un éclairage plus

Les étages supérieurs pourraient accueillir les chambres au nord et au sud tandis que la/les salle(s) de bain s'installera(en)t dans l'espace en vis-à-vis de l'escalier. Cela représente également un avantage pour la superposition des gaines techniques, pouvant passer par la cuisine. Pour amener davantage d'éclairage naturel dans les circulation et la cuisine, un puits de lumière pourrait être créé à côté des escaliers, en fonction de la place disponible.

Les espaces principaux se trouvant aux étages, il se pose la question de l'utilisation du rez-de-chaussée. Son usage aura un impact sur la vie de la rue, il me semble donc important à exploiter. J'imaginerais un espace assez modulable pouvant être adapté en fonction des besoins, pouvant à la fois occuper un petit salon, espace bureau ou de « création ». La cage d'escalier pouvant être assez légère grâce à la présence du puits de lumière, les vues seraient traversantes au premier étage mais également de manière verticale, entre les différents niveaux. L'espace arrière du rez-de-chaussée pourrait accueillir une buanderie avec un petit espace extérieur, de manière à pouvoir, par exemple, sortir le linge.

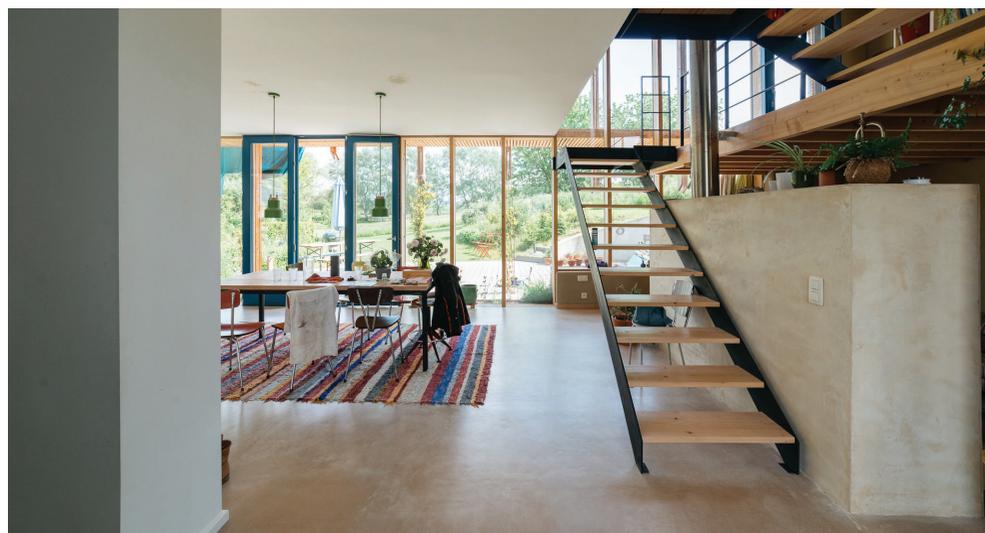
fig. 137 : Revêtement de sol en argile à partir d'une nouvelle dalle en béton

Concernant l'isolation, il est difficile d'imaginer une situation sur base de suppositions, car cela dépend de l'état du bâtiment. En revanche j'essaierais de privilégier autant que possible, l'utilisation de matériaux naturels, comme l'argile et la fibre de bois. Comme expliqué précédemment, l'argile régule l'humidité de la pièce. Lorsqu'il s'agit de blocs de terre crue, son inertie peut rendre les espaces thermiquement plus confortables et sa masse participe à l'isolation acoustique. De plus, il est moins inflammable que le bois et le torchis, il peut donc ralentir la propagation du feu. Toujours pour améliorer l'inertie du bâtiment, la terre crue peut aussi être intégrée dans les planchers (fig. 137-137'). Une épaisseur supplémentaire, faite de briques, est alors construite sur le plancher existant, puis une chape de terre y est coulée, donnant un aspect du même type que le béton lissé, mais avec l'avantage supplémentaire d'être plus écologique et de garder les mêmes matériaux que le bâtiment d'origine. Il faut toutefois être vigilant quant à la structure car ce type de plancher pourrait menacer sa stabilité. De plus, si cette dernière n'est pas suffisante, les déplacements qu'auraient la structure provoqueraient des fissures dans la chape de terre.
