Mémoire de fin d'études : "Maintien et sauvegarde du bâti ancien au coeur historique de Malmedy"

MAINTIEN ET SAUVEGARDE DU BÂTI ANCIEN AU COEUR HISTORIQUE DE MALMEDY

Université de Liège - Faculté d'Architecture
Travail de fin d'étude présenté par Noémie LAMBERT
en vue de l'obtention du grade master en Architecture
Sous la direction de M. Norbert NELLES
Année académique 2019-2020
Axe de développement : HQC

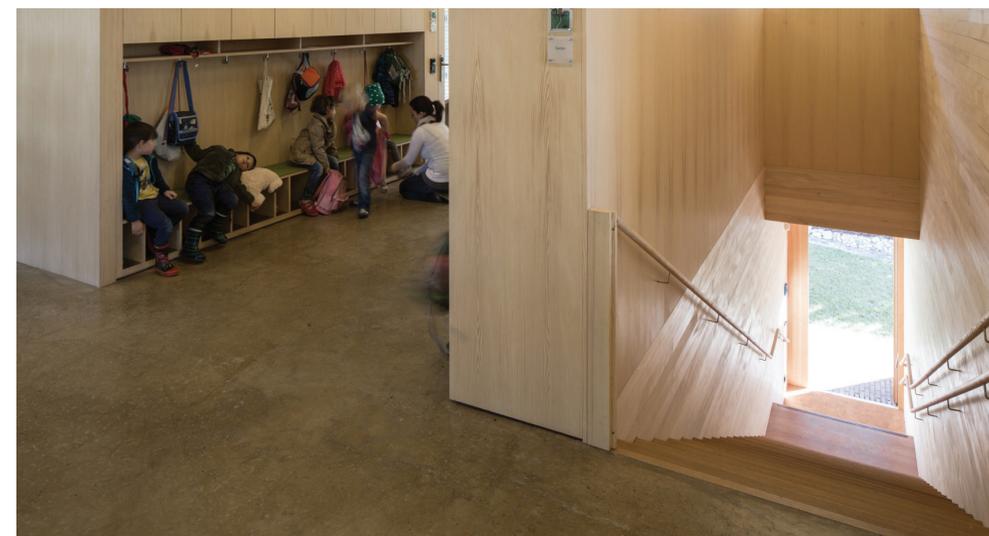
fig. 137' : Chape en terre crue

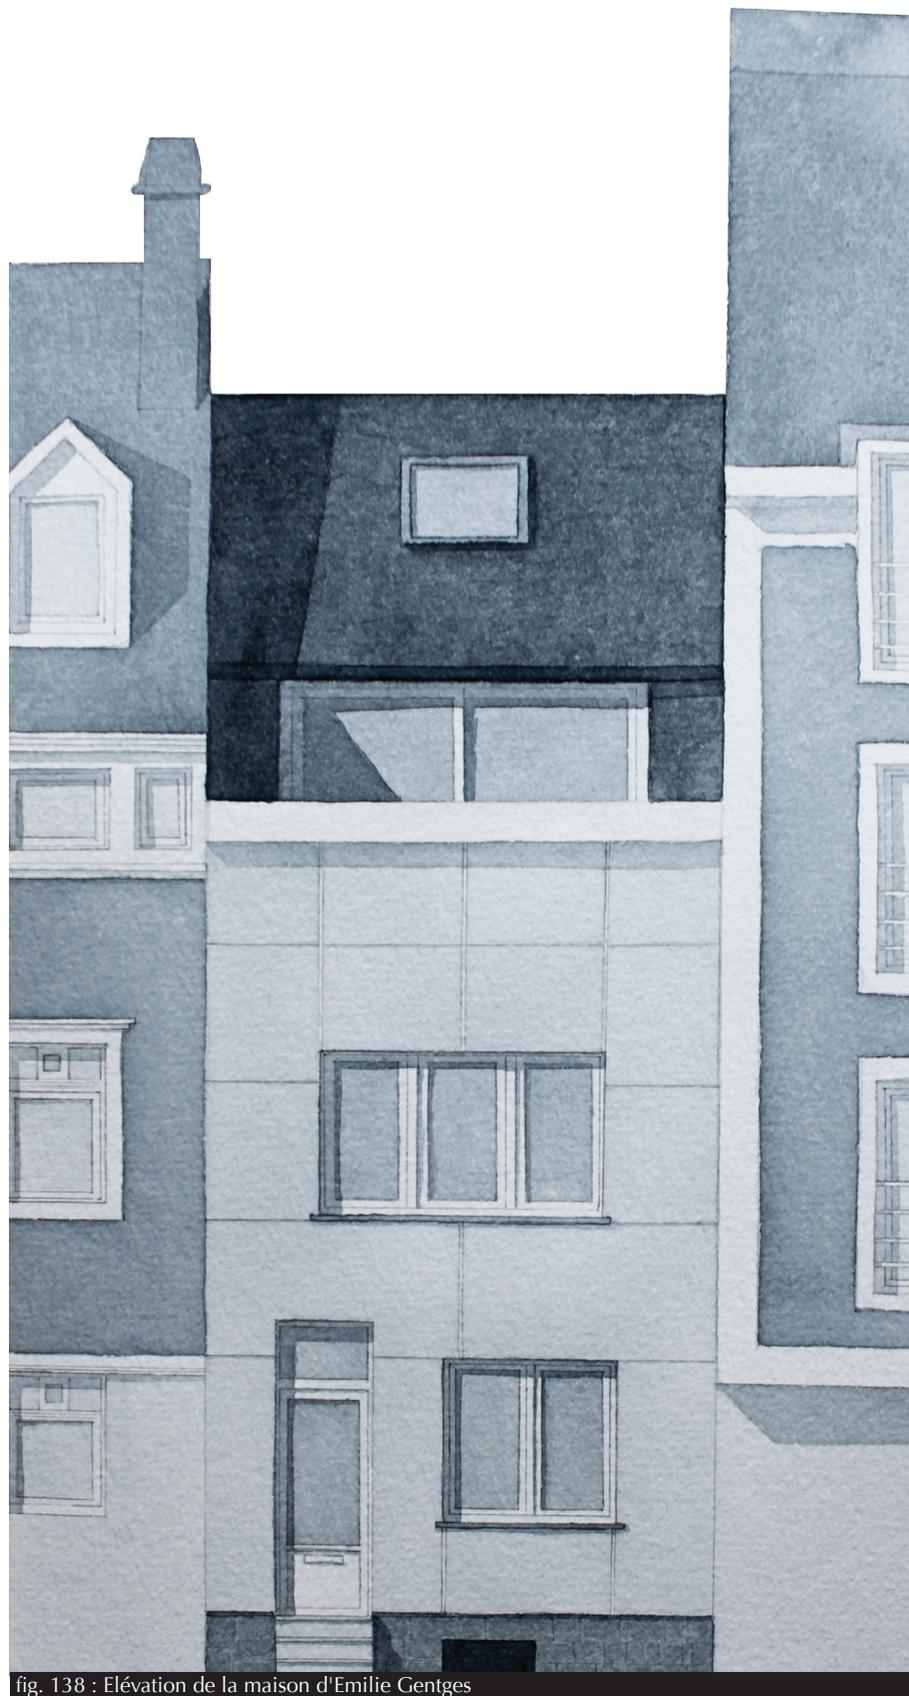
fig. 138 : Élévation de la maison d'Emilie Gentges

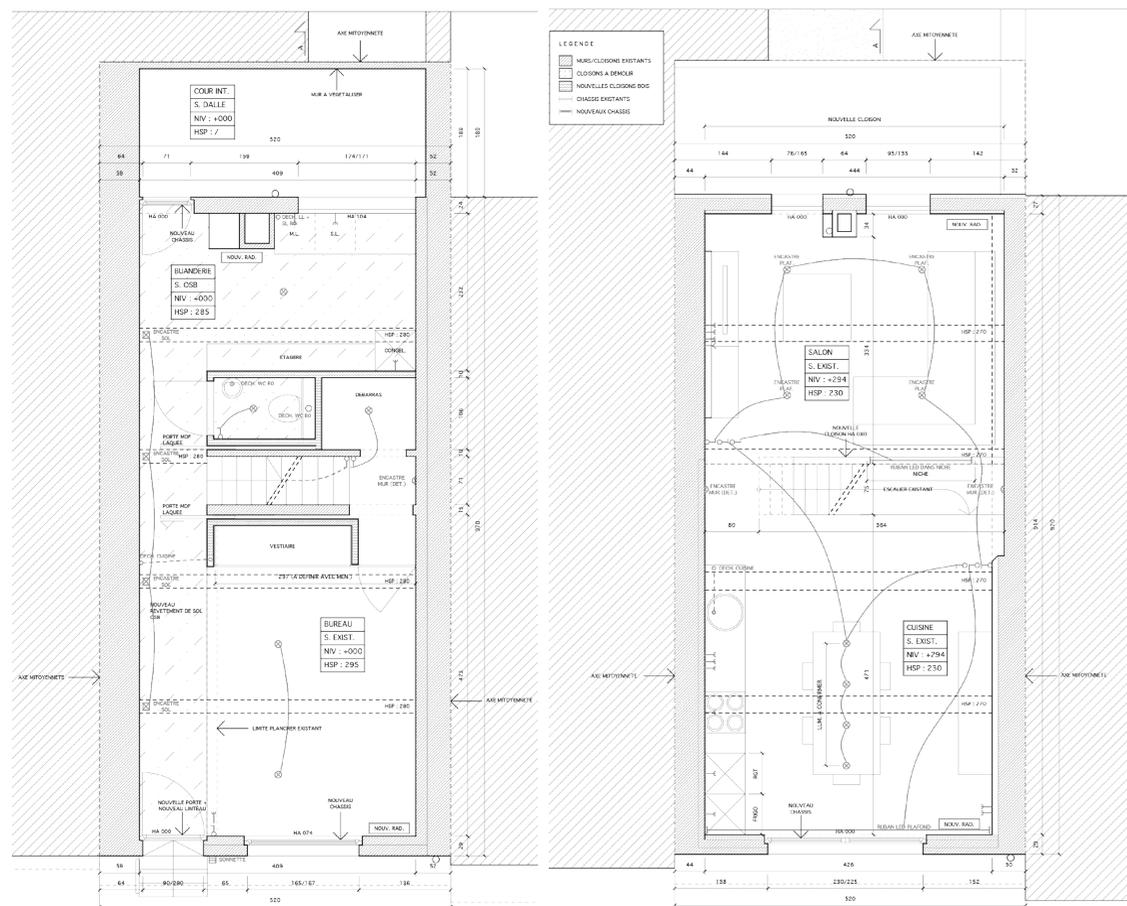
fig. 139 : Plan R0

fig. 140 : Plan R+1

En effet, la structure n'était pas apparente au départ, il a donc fallu adapter le projet au fur et à mesure de ces découvertes. C'est pour cette raison que les escaliers, qui devaient initialement être déplacés, sont restés au même endroit. Il en est de même pour les murs en colombage qu'on supposait trouver à certains endroits et qu'on n'attendait pas à d'autres.

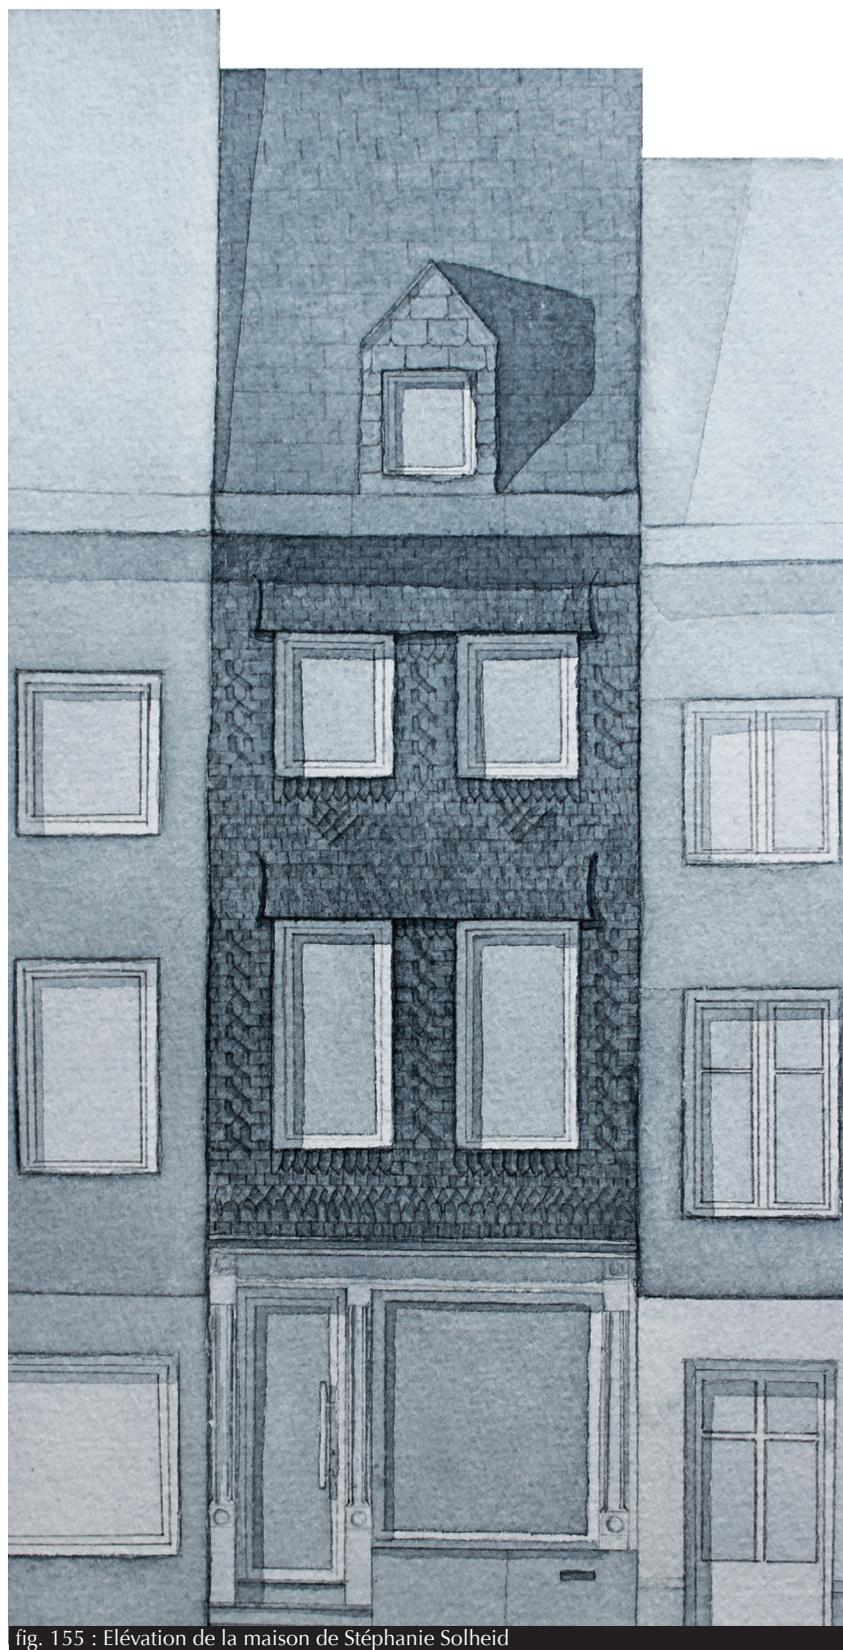
fig. 155 : Elévation de la maison de Stéphanie Solheid

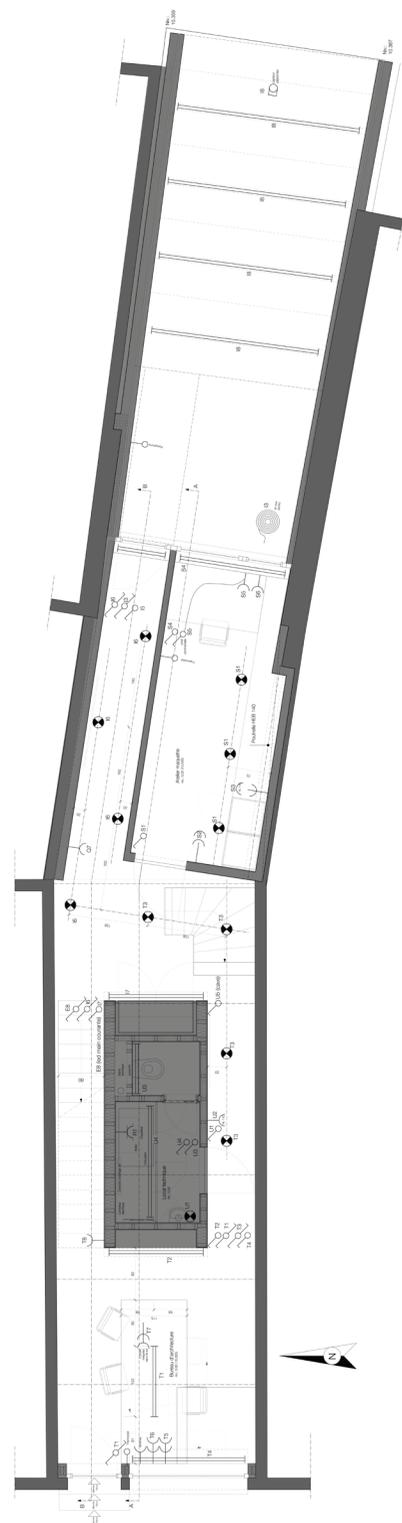
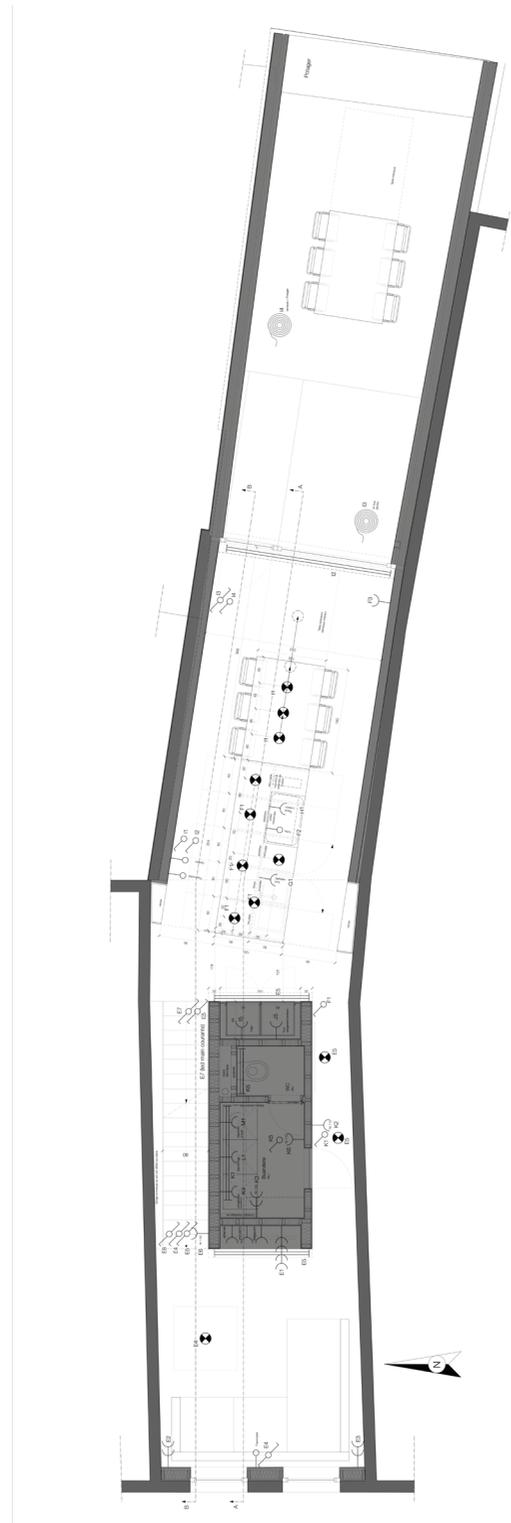
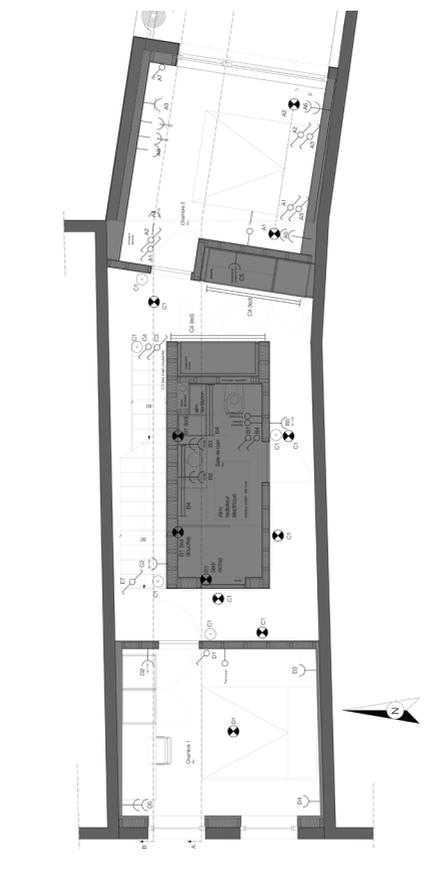
fig. 156 : Plan R0

fig. 157 : Plan R+1

fig. 158 : Plan R+2

Une autre particularité de la rénovation se trouve dans la possibilité de séparer entièrement le haut du bas. Grâce à une double circulation, le rez-de-chaussée pourra accueillir une profession libérale ou un commerce accessible par la rue principale, tandis que l'entrée de l'habitation se fera par l'arrière. Dans cette optique, le compteur de chauffage a également été divisé.

fig. 156 à 158 : Plans de la maison de Stéphanie Solheid du R0 au R+2, réalisés par elle-même.

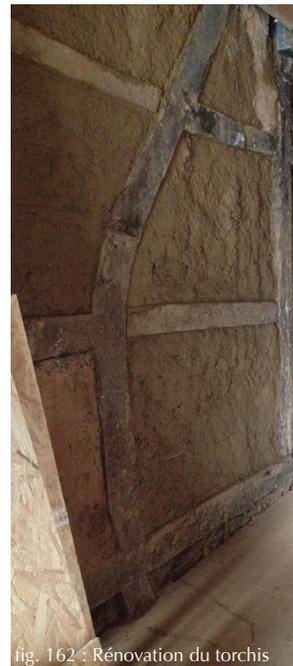
fig. 162 : Rénovation du torchis

Les murs en colombage étaient fortement bombés à cause de leur hauteur importante. Les redresser n'était donc pas envisageable, d'une part à cause de la perte d'espace conséquente que cela aurait occasionné mais surtout parce que la volonté principale était de rendre à la maison, son caractère de départ. Une des difficultés a donc été de trouver la bonne technique de rénovation. Plusieurs d'entre elles ont été envisagées. Il y a tout d'abord le système à l'ancienne, c'est à dire : faire un mélange de terre et de paille pour obtenir un torchis rigide qu'on applique sur le tressage en bois. Une plus fine couche de torchis, plus rugueux, y est ensuite ajoutée puis une faible épaisseur d'argile qui assure la finition du mur. Ce système, qui est assez coûteux, n'a pas été retenu car le bois étant trop sec suite à l'incendie, il ne garantissait pas l'absence de fissures. La solution adoptée consiste à remplacer les tressages en bois par des

fig. 162 : Restauration du torchis, cliché de Stéphanie Solheid.

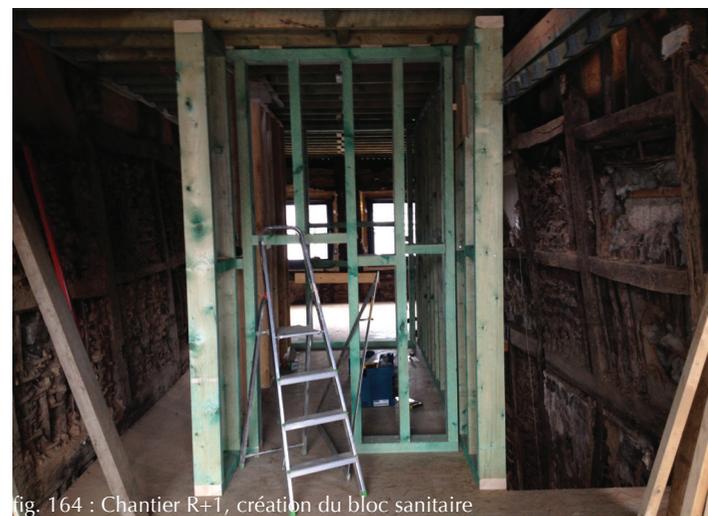
fig. 164 : Chantier R+1, création du bloc sanitaire

fig. 164 : Chantier, création du bloc sanitaire R+1, cliché de Stéphanie Solheid.

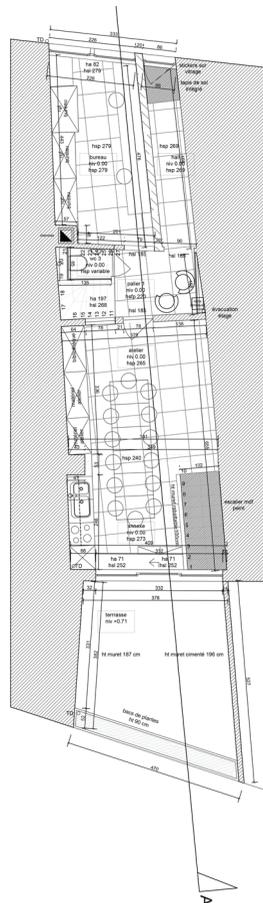
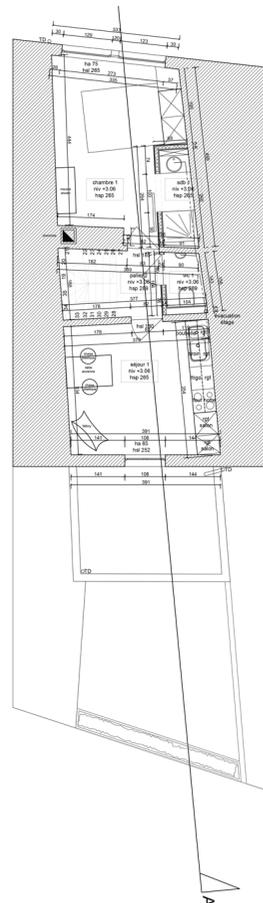
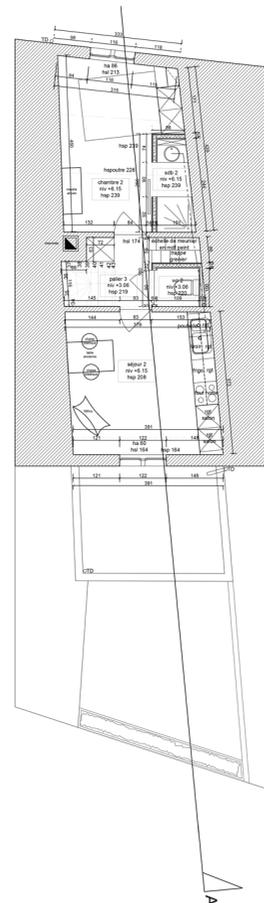
fig. 171 : Situation existante R0

fig. 172 : Situation existante R+1

fig. 173 : Situation existante R+2

Les deux étages ont été aménagés en studios identiques. Les murs d'origine y ont été conservés et des parois ont été ajoutées pour installer les sanitaires. Une grosse partie des travaux se situe dans le changements des revêtements, qui ont été réalisés avec des matériaux naturels. La maison ayant été rénovée une dizaine d'années auparavant, il n'était pas nécessaire de tout refaire. La façade arrière a néanmoins été entièrement réisolée avec de la fibre de bois. La toiture, en ardoise¹, a également été restaurée et les installations techniques (électricité et chauffage) ainsi que plusieurs châssis ont été remplacés.

fig. 171 à 173 : Plans de la situation existante R0 à R+2, réalisés par Mary Hermann et Anne Dethier.

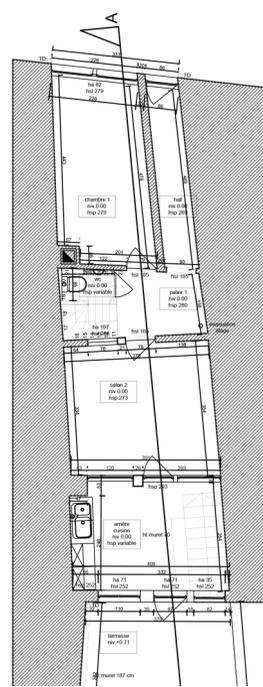
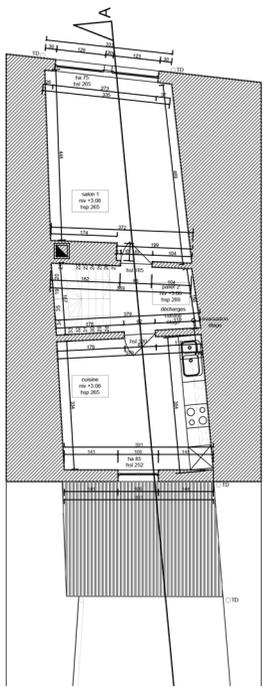
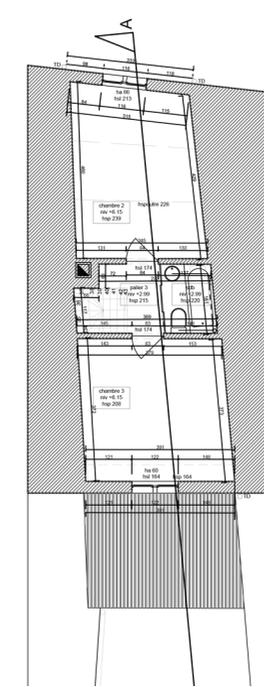
fig. 174 : Situation d'origine R0

fig. 175 : Situation d'origine R+1

fig. 176 : Situation d'origine R+2

fig. 174 à 176 : Plans de la situation avant les travaux R0 à R+2, réalisés par Mary Hermann et Anne Dethier.

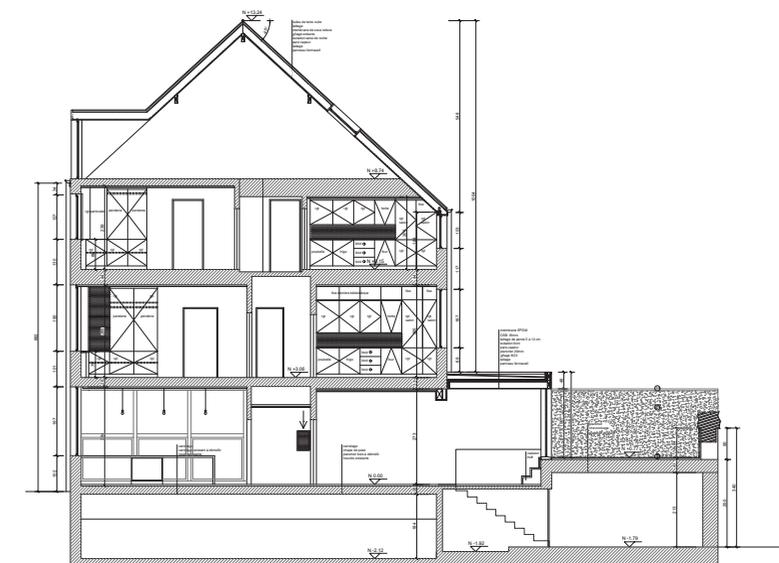
fig. 177 : Coupe

fig. 177 : Coupe, réalisés par Mary Hermann et Anne Dethier.

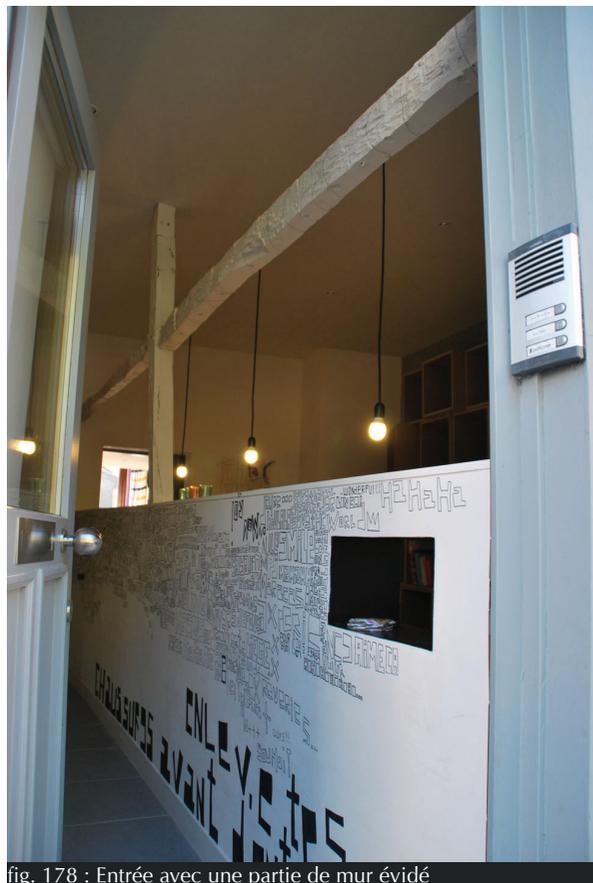
fig. 178 : Entrée avec une partie de mur évidé

fig. 178 : Entrée avec partie de mur évidée, cliché de Anne Dethier.

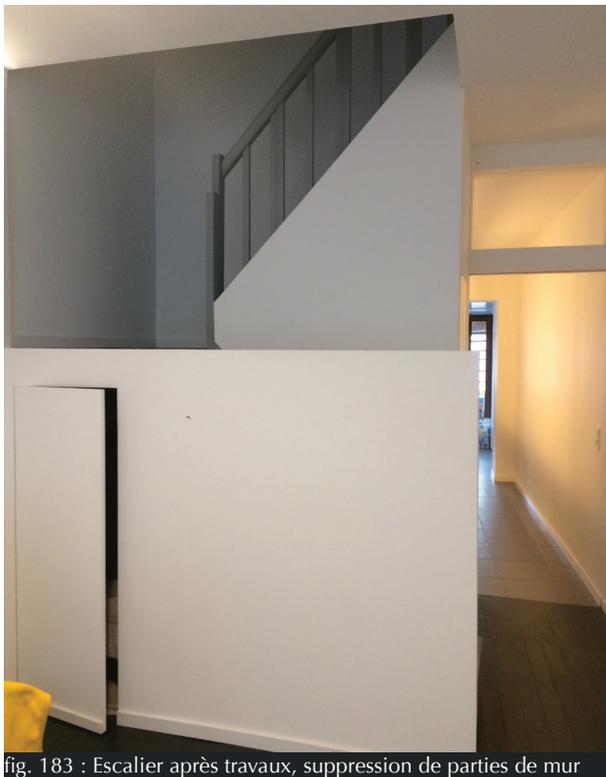
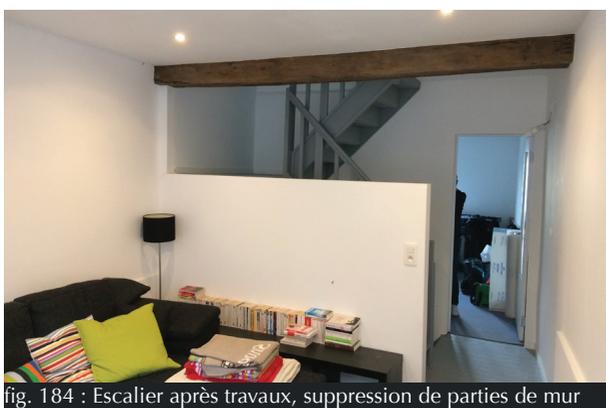
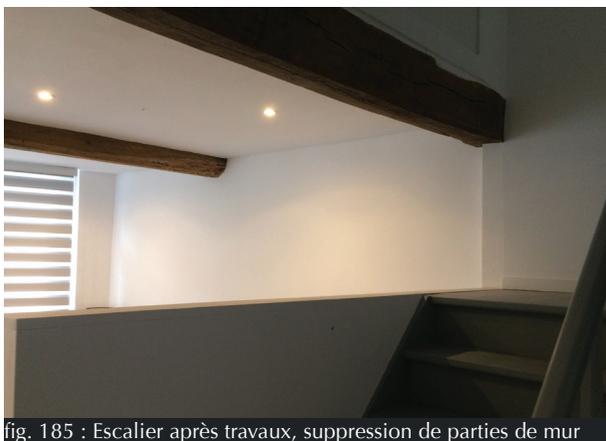
fig. 183 : Escalier après travaux, suppression de parties de mur

fig. 184 : Escalier après travaux, suppression de parties de mur

fig. 185 : Escalier après travaux, suppression de parties de mur

Beaucoup de parois ont été abattues et parfois reconstruites en demi-cloisons. Si c'était à refaire, le maître d'ouvrage aurait gardé plus de murs en argile apparents pour des raisons écologique et thermique. Evidemment, cela lui aurait coûté plus de temps. Les murs mitoyens n'étant pas isolés, seul le colombage avec son remplissage est présent avec, parfois, des finitions de chaque côté permettant de les redresser. Il y a donc quelques faiblesses au niveau de l'acoustique et de l'étanchéité qui peuvent être inconfortables.

fig. 183 à 185 : Escalier après travaux, suppression de parties de murs, cliché de l'auteur.

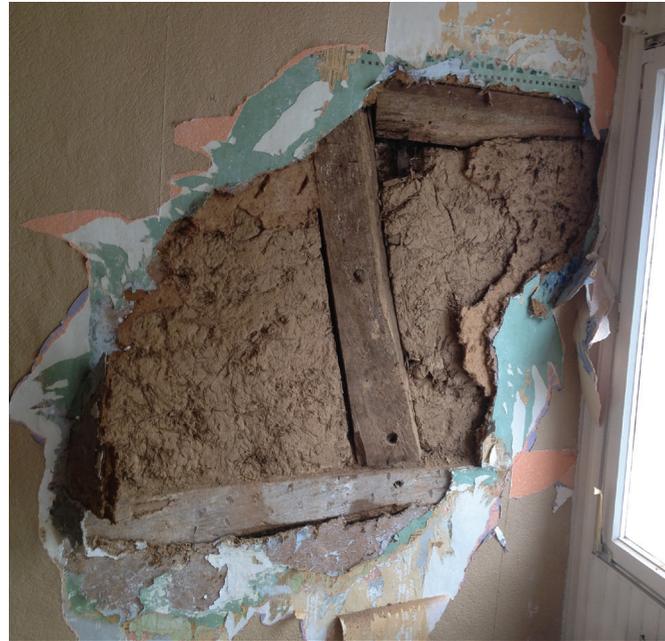
fig. 189 : Découverte du colombage sous les anciennes finitions

L'essentiel de la rénovation a été réalisé avec des matériaux naturels (à l'exception du fermacell). Les murs en colombage ont été dégagés de leurs anciennes finitions. Les parties de torchis endommagées ont été réparées avec de l'argile et un enduit d'argile pour la finition lorsque les pans-de-bois sont gardés apparents. Dans certains murs, le tressage servant de support au torchis n'était plus présent. Le remplissage a alors été fait avec des briques d'argile. La volonté de travailler avec ce matériau se justifie par sa capacité à réguler naturellement l'humidité.

fig. 189 : Découverte du colombage sous les anciennes finitions, cliché de Marie-Eve Hoffmann.

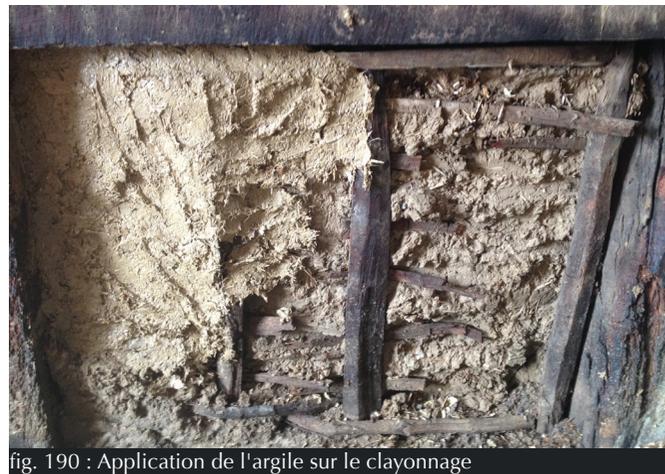
fig. 190 : Application de l'argile sur le clayonnage

fig. 190 : Application de la nouvelle couche d'argile sur clayonage, cliché de Marie-Eve Hoffmann.

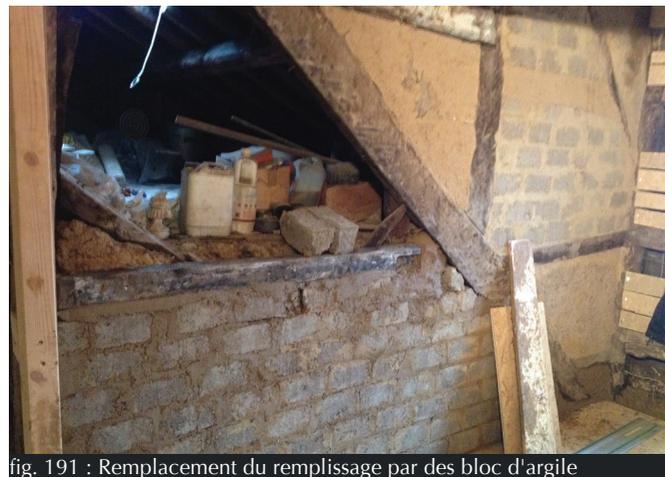
fig. 191 : Remplacement du remplissage par des bloc d'argile

fig. 191 : Remplacement du remplissage par des blocs d'argile dans les combles, cliché de Marie-Eve Hoffmann.

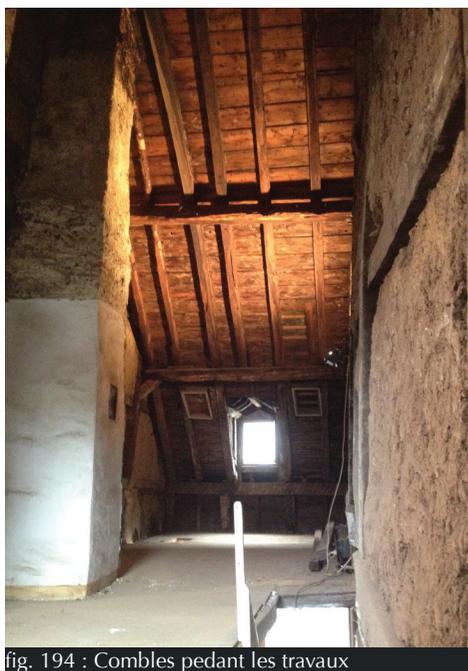
fig. 194 : Combles pendant les travaux

L'entièreté de la structure a été maintenue, c'est d'ailleurs la seule chose qui a été conservée au niveau des planchers, et certaines poutres sont restées apparentes. Les murs extérieurs, le toit et les planchers ont été ré-isolés avec de la laine de bois. Les encadrements de fenêtres ont également été renouvelés avec des panneaux MDF peints en blanc et des châssis en PVC ont été installés. Les différentes pièces ont gardé leur fonction initiale, sauf la cuisine qui a été déplacée à l'étage pour être en contact avec le salon. Le plancher séparant le grenier du dernier étage a été supprimé pour pouvoir profiter d'un espace ayant une hauteur plus généreuse. Ceci a permis l'aménagement d'une mezzanine.

fig. 194 : Combles pendant les travaux, cliché de Marie-Eve Hoffmann.

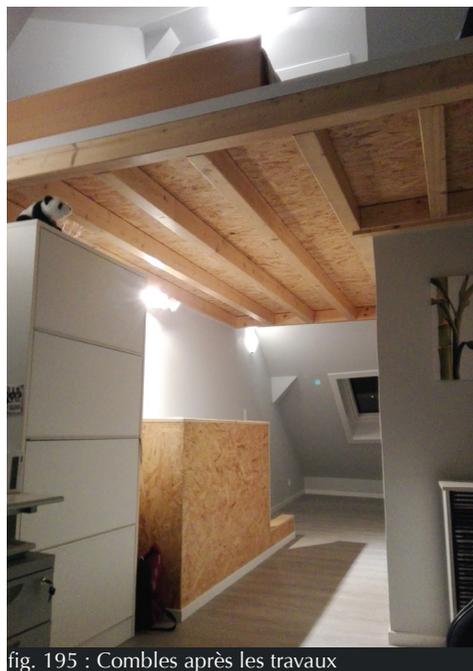
fig. 195 : Combles après les travaux

fig. 195 : Combles après les travaux, cliché de Marie-Eve Hoffmann.

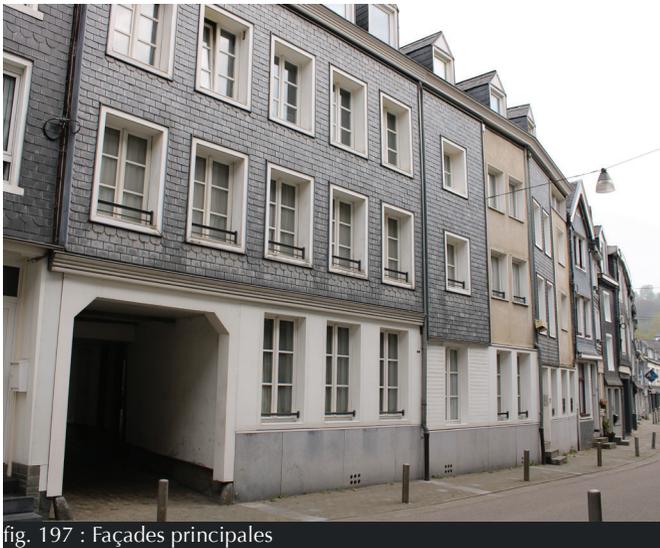
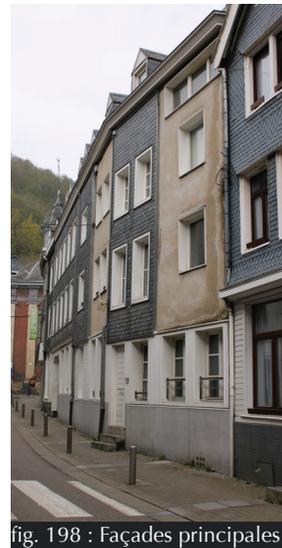
fig. 197 : Façades principales

De manière générale, les matériaux utilisés sont les mêmes que dans le reste de la rue : ardoise et enduit. L'utilisation de matériaux bon marché était exclu pour éviter la stigmatisation des logements sociaux et ne pas créer de rupture dans la rue.

fig. 197 et 198 : Façades principales des logements sociaux du Foyer Malmédien, cliché de l'auteur.

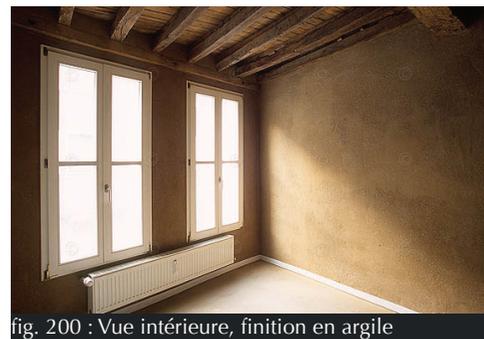
fig. 200 : Vue intérieure, finition en argile

Le projet créant de nouveaux logements, une contrainte supplémentaire se trouvait dans la résistance au feu des murs entre les appartements. Une réunion a donc eu lieu avec le responsable des pompiers pour discuter de ce point. L'utilisation de panneaux d'argile a dû être négociée et finalement acceptée¹. Ce matériau a en outre été choisi pour sa capacité régulatrice de l'humidité, bénéfique dans les constructions en colombage.

fig. 200 : Photo intérieure, finition des murs en argile, cliché de Jean luc Deru.

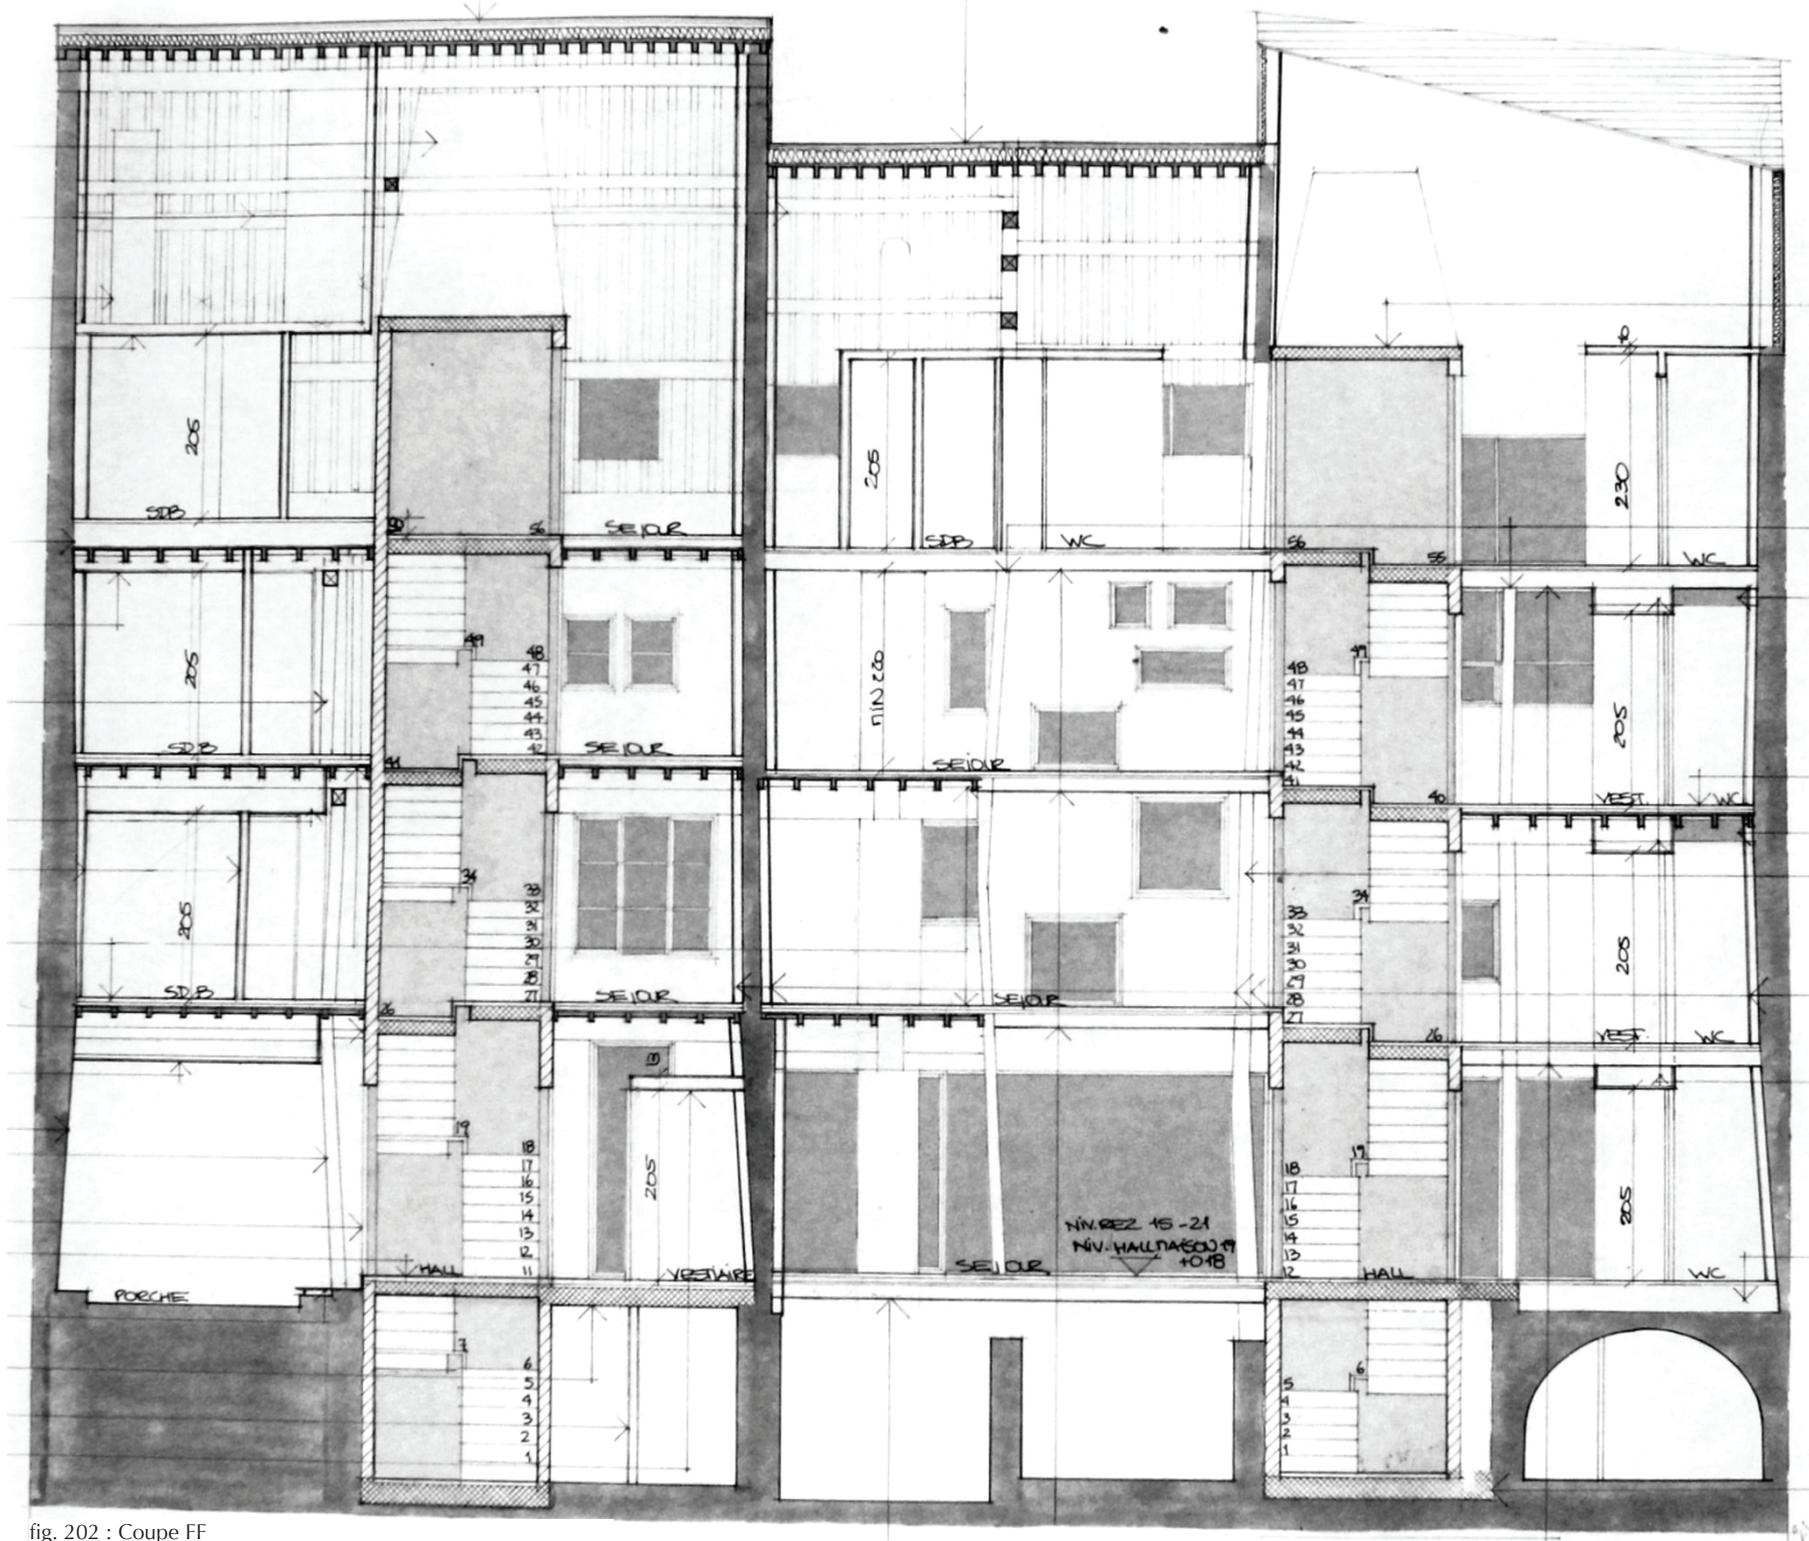
fig. 202 : Coupe FF

des maisons d'origine, ne pouvant parfois pas accueillir de lit au vu de leur étroitesse. Pour y remédier, la structure a été évidée et renforcée aux endroits nécessaires. Ces pans-de-bois étant donc mis à nu, des nouveaux murs de contreventement étaient alors requis. Ceux-ci ont pris place autour des circulations verticales.

fig. 202 : Coupe FF, faite par bureau d'architecture Artau. Architectes responsables : Luc Dutilleux et Norbert Nelles.
