L'architecture en pan-de-bois en Hesbaye brabançonne
du XVIIe au XIXe siècle
Inventaire, approche typologique et matériaux mis en œuvre

Travail de fin d'études présenté par Odile DEBROUX en vue de l'obtention du grade de
Master en Architecture

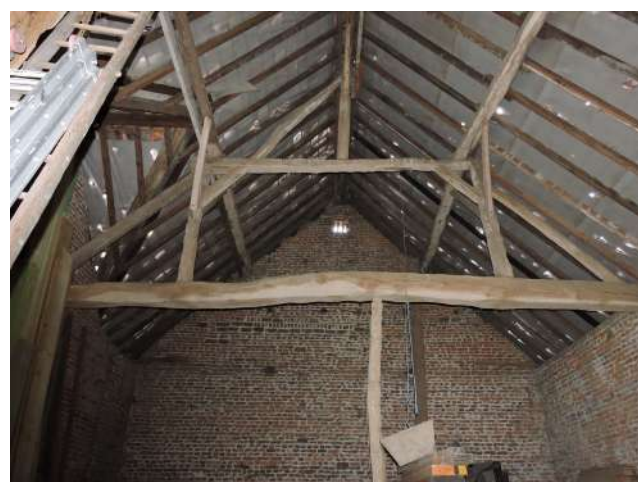
- 5.6. Pignon en pan-de-bois entre la grange et l'étable. Etable sous fenil. Saint-Jean-Geest, rue de Bronne. Production personnelle, 2022
7. Plan schématique des structures. Production personnelle, 2022 d'après *Plan parcellaire cadastral (CADGIS 2022)*, SPF Finances et AGDP. <http://geoportail.wallonie.be/walonmap>

La structure du pan-de-bois est en chêne, assemblée par tenons et mortaises chevillés, en chêne également.* (fig.8) La façade de la grange présente une superposition de marquages différents. Le système qui correspond à la disposition actuelle est marqué au ciseau* (fig.9) et par travée. Le gouttereau de la grange est numéroté de X à XIII de droite à gauche. Celui de l'étable de I à III de gauche à droite, tandis que le pignon qui les sépare, de I à III également (fig.7). La quatrième travée est manquante, en témoignent les assemblages vides dans le dernier poteau (fig.10). Bien que cette numérotation soit lacunaire elle ne permet pas de restituer avec certitude un pan-de-bois complet sur quatre façades avec un marquage logique. On observe également de nombreux assemblages vides, notamment dans le poteau gauche de l'entrée charretière et dans la charpente. Le poteau cornier nord, qui termine la façade de l'étable, plus court que les autres, repose sur un haut soubassement en pierre qui correspond au mur qui ferme cette cellule (fig.7).

bois et trois fermes intermédiaires. Deux d'entre elles se trouvent de part et d'autre du passage charretier (fig.12). Comme le pignon, elles sont à portiques et leurs poteaux reposent sur les murs garde-grains. Une quatrième ferme, elle à entrain (fig.13), divise en deux la travée sud, dans l'alignement du faîte de l'annexe en L qui se raccorde à la toiture de la grange (fig.7).

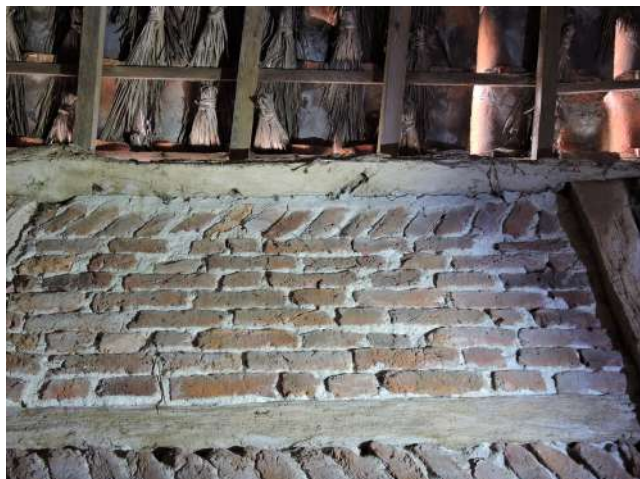
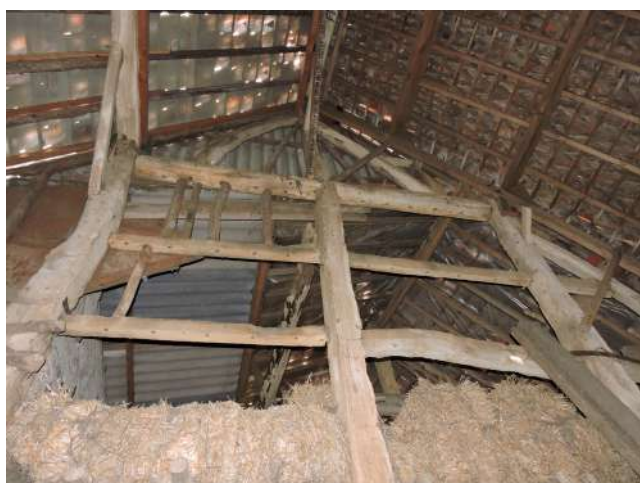
- 8.9. Structure et cheville en chêne. Marques au ciseau. rue de Bronne, Saint-Jean-Geest, 2023 © A. Weitz, labo. dendro., IRPA
- 10.11.12.13.14.15.16. Assemblages vides sur le troisième poteau du pignon. Couverture de tuiles à torchettes. Fermes de charpente intermédiaires. Ferme complémentaire. Encoches à palançons de la façade gouttereau et du pignon de la grange. Panneau de torchis. Saint-Jean-Geest, rue de Bronne. Production personnelle, 2022

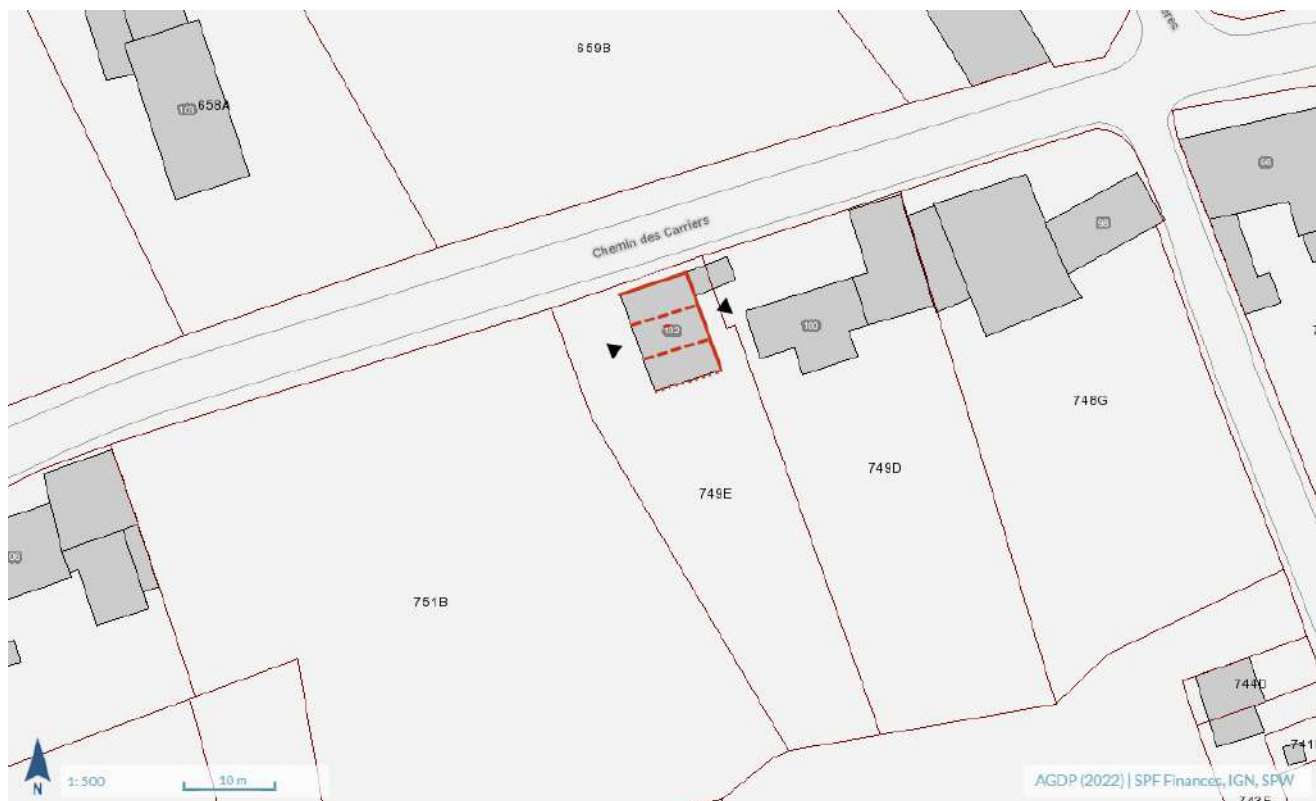
Situé à Saint-Remy-Geest, dans la zone d'extraction de la pierre de Gobertange, sur le "chemin des Carriers", cet ensemble qui rassemble les caractéristiques de développement d'une petite exploitation est presque entièrement en pierre blanche. La grange en large en pan-de-bois constitue l'aile ouest de cette ancienne petite ferme en U dispersé. Le logis à double corps et un étage, précédé d'une large cour, est parallèle à la rue. En retour d'équerre sur la gauche, une étable fait face à la grange. A droite, une petite porcherie s'adosse à l'enceinte, contre la grange, et, avec un muret et une grille, clôture la cour côté rue. L'ensemble est daté de la fin du XVIII^e siècle, entre 1777 (Ferraris, 1777) et 1817 (Boonaerts, 1817). En effet, sur le plan cadastral primitif, on le trouve déjà dans sa configuration actuelle (fig.3).

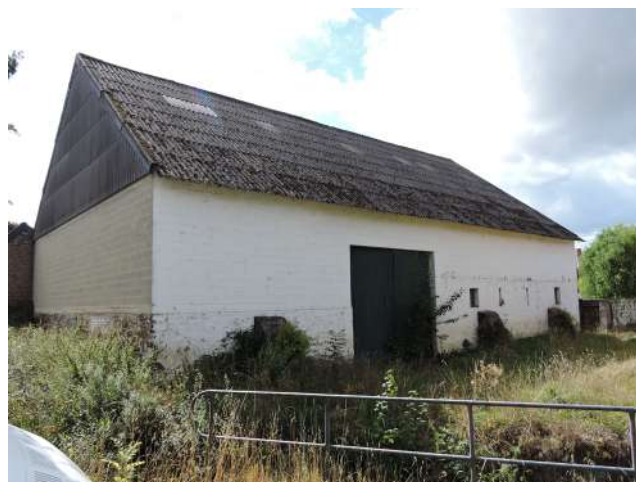
Grange anciennement en double large et en pan-de-bois.
Ferme du Tiercelet, Hévillers. Production personnelle, 2022

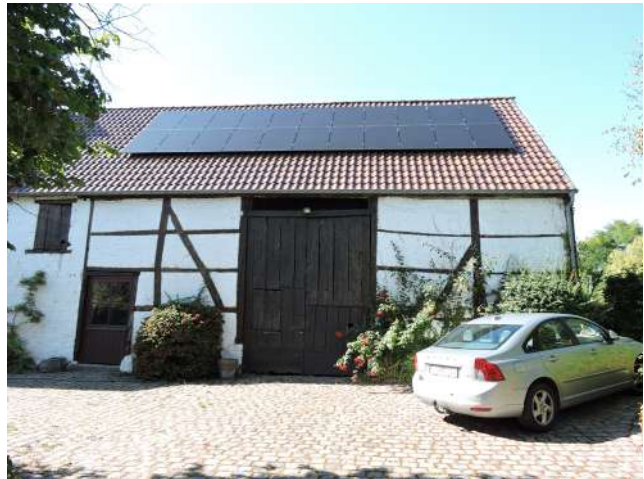
La grange en large se divise en 3 travées. La façade gouttereau (1) et le pignon à portique (2) qui termine l'ensemble sont entièrement en pan-de-bois, tout comme le gouttereau arrière (3), à l'exception de sa travée sud. Ce mur, dépouillé de presque toute entretoise, est protégé sur sa partie supérieure par un bardage horizontal de planches canadiennes. À l'intérieur, deux fermes intermédiaires divisent l'espace en trois travées.

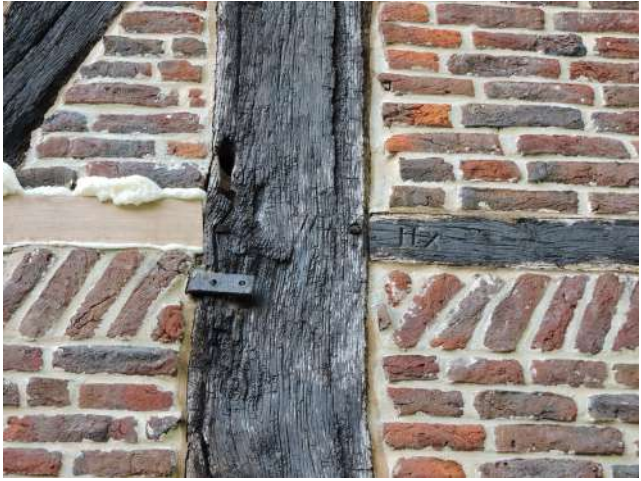
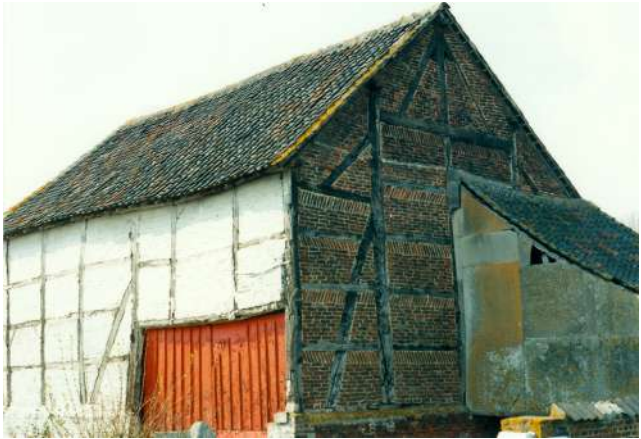
- 6.7. Assemblages pignon 2. Moulin Bauwin, Folx-les-Caves. Production personnelle, 2022
8. Orp-Jauche/Folx-les-Caves, rue des Grottes s.d. dans LEONARD V., *Grange à la dîme de la ferme Germeau à Marilles (Orp-Jauche). Comparaison avec les autres bâtiments en pan de bois situés en Région wallonne (Annexe à la fiche patrimoniale)*, 2022, p.3.

Le pan-de-bois s'inscrit dans une typologie à portique. Le pignon (façade 2) présente de nombreux bois de remploi au vu des nombreux assemblages vides dans plusieurs des poteaux (fig.6). D'après le propriétaire, ce mur a dû être redressé lors des travaux de restauration, fin des années 90. Les nœuds d'assemblage sont clairement marqués de I à XX en sinuant de gauche à droite et de bas en haut (fig.6 et 7). Les gouttereaux (façades 1 et 3) présentent beaucoup moins de marques. On y remarque par contre quelques entretoises non chevillées, probablement plus récentes et deux guettes manquantes côté cour.

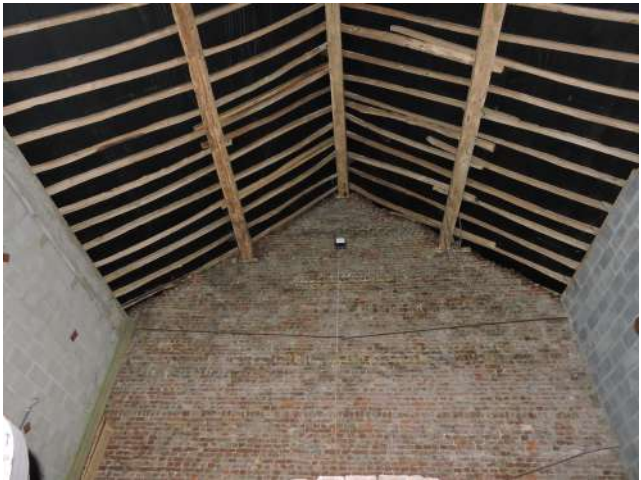
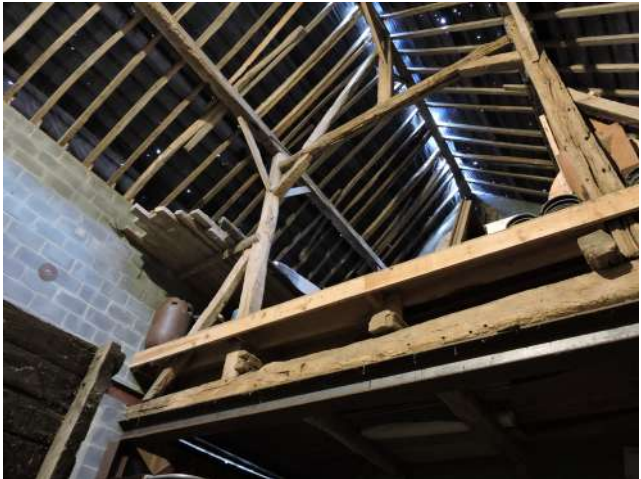
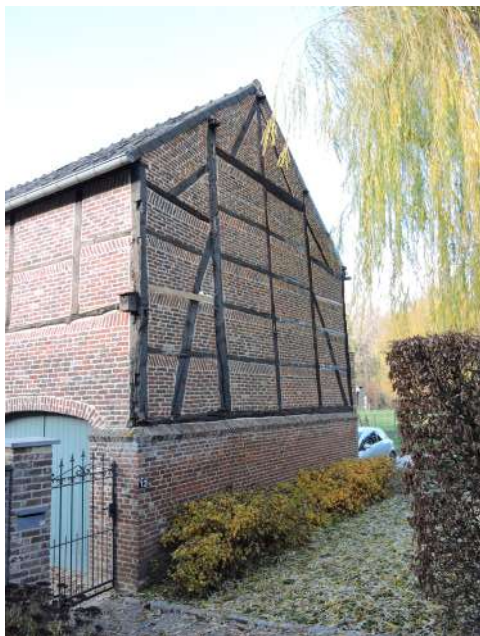
- 9.10.11. Maçonnerie intérieure du pignon ouest, ferme intermédiaire et façade 2. Moulin Bauwin, Folx-les-Caves. Production personnelle, 2023

Enfin, la troisième façade, qui n'est pas ou plus en pan-de-bois, présente, à l'extérieur, une maçonnerie de briques en appareil croisé tandis qu'à l'intérieur, certains lits, plus larges, rappellent d'autres exemples, notamment à Zétrud-Lumay, chaussée de Tirlemont, où la maçonnerie contourne et englobe une structure en bois (fig.9). En outre, les poteaux corniers ne sont pas chevillés aux entretoises des gouttereaux et n'ont pas d'assemblage vide (fig.5). Il est donc fort probable qu'ils aient été remplacés, par exemple lors de la pétrification de cette façade.

L'intérieur de la grange ne présente pas d'aménagement particulier qui puisse évoquer une activité passée. D'après le propriétaire, 4 poteaux soutenaient l'entrain de la charpente sur un muret de 30 à 40 cm de haut, comme un mur garde-grain. Les murs gouttereaux sont aujourd'hui doublés par l'intérieur de murs en blocs de béton et le pignon en pan-de-bois est enduit au ciment, à l'intérieur également.

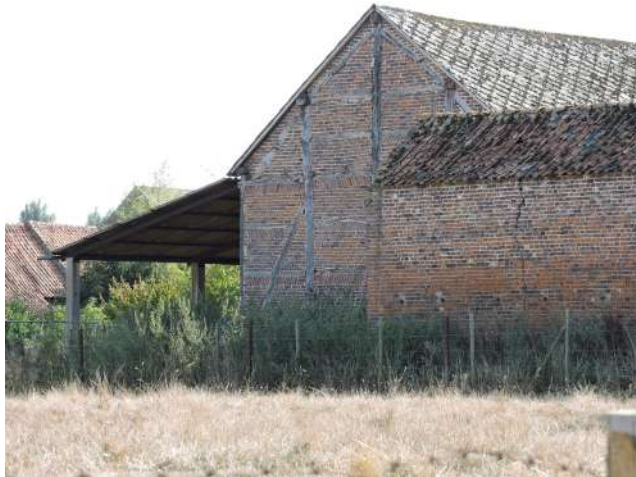
Pignon nord en pan-de-bois. Rue de la Gèthe, Libertange. Production personnelle, 2022

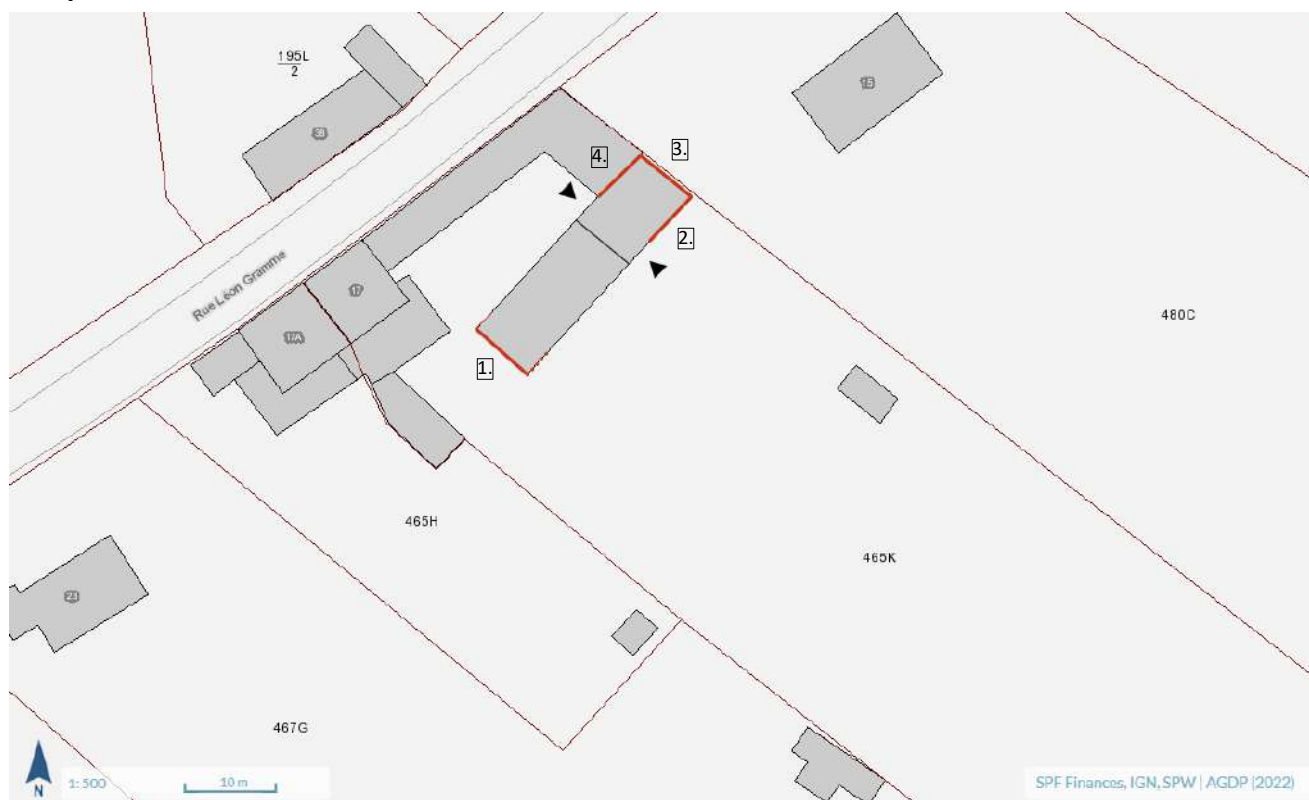
Implantation

Cette ferme en quadrilatère clôturé se situe dans le village dispersé de Nodrengé. On accède à la cour en longueur par un petit porche. Face à lui s'étirent deux volumes, partiellement en pan-de-bois. A main droite, le logis s'adosse à la rue. Le reste de la cour est clôturé par des annexes basses, l'ensemble étant relativement fermé vis-à-vis de la rue.

L'ensemble est daté du XIXe siècle (d'Ursel, 2004) mais la correspondance des volumes actuels avec le plan cadastral primitif (Popp, XIXe s.) n'est pas évidente (fig.3). On peut reconnaître le logis et peut-être le volume nord en pan-de-bois. Le reste est donc postérieur au travail de Popp, soit du 2e/3 du XIXe siècle.

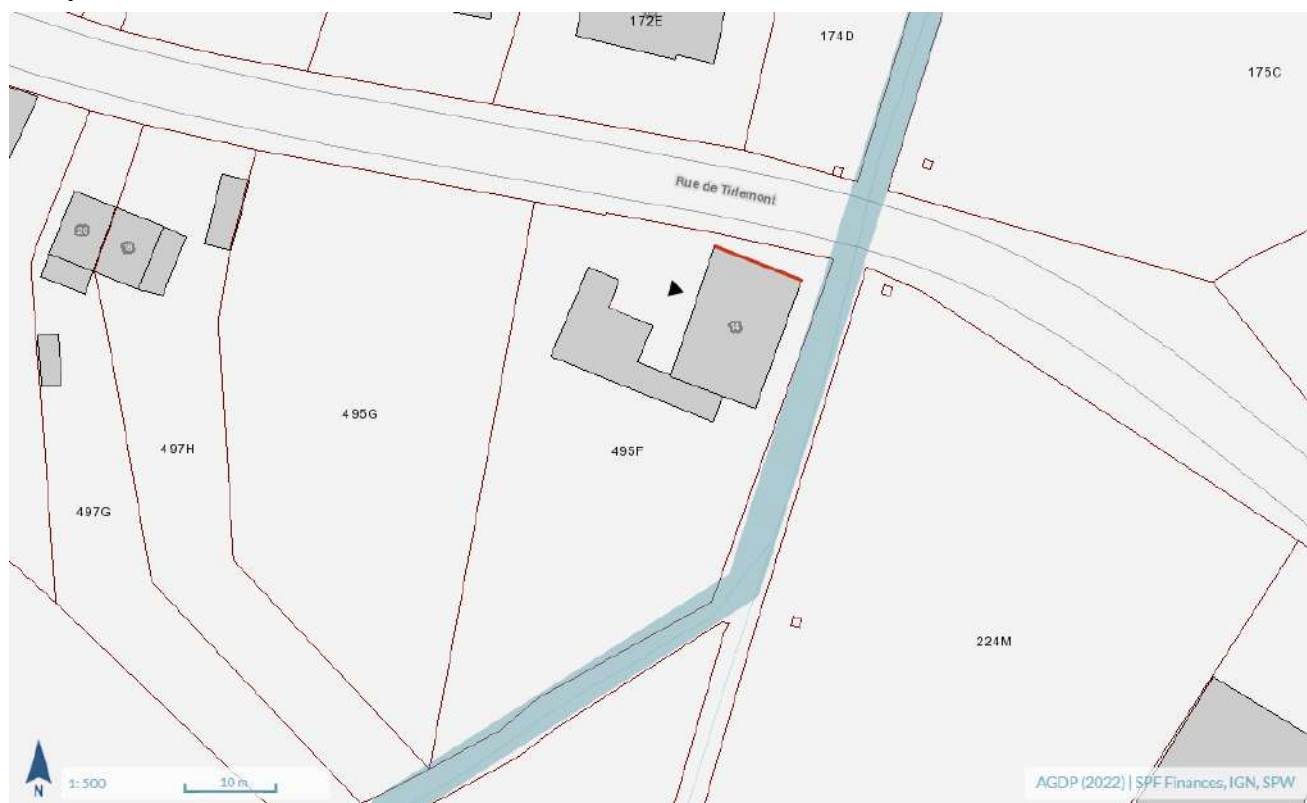
Implantation

Schéma d'implantation des pans-de-bois. Production personnelle, 2022 d'après *Plan parcellaire cadastral (CADGIS 2022)*, SPF Finances et AGDP et *Fond de carte du SPW*, SPF Finances, IGN et SPW. <http://geoportail.wallonie.be/walonmap>

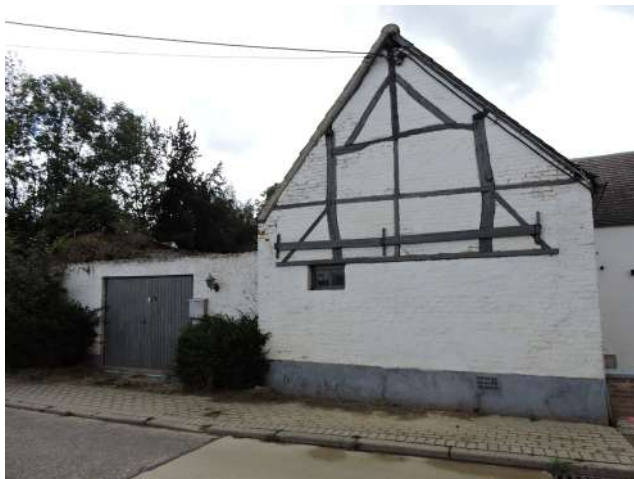
Nil-Saint-Vincent, rue de Spèche. Production personnelle, 2022

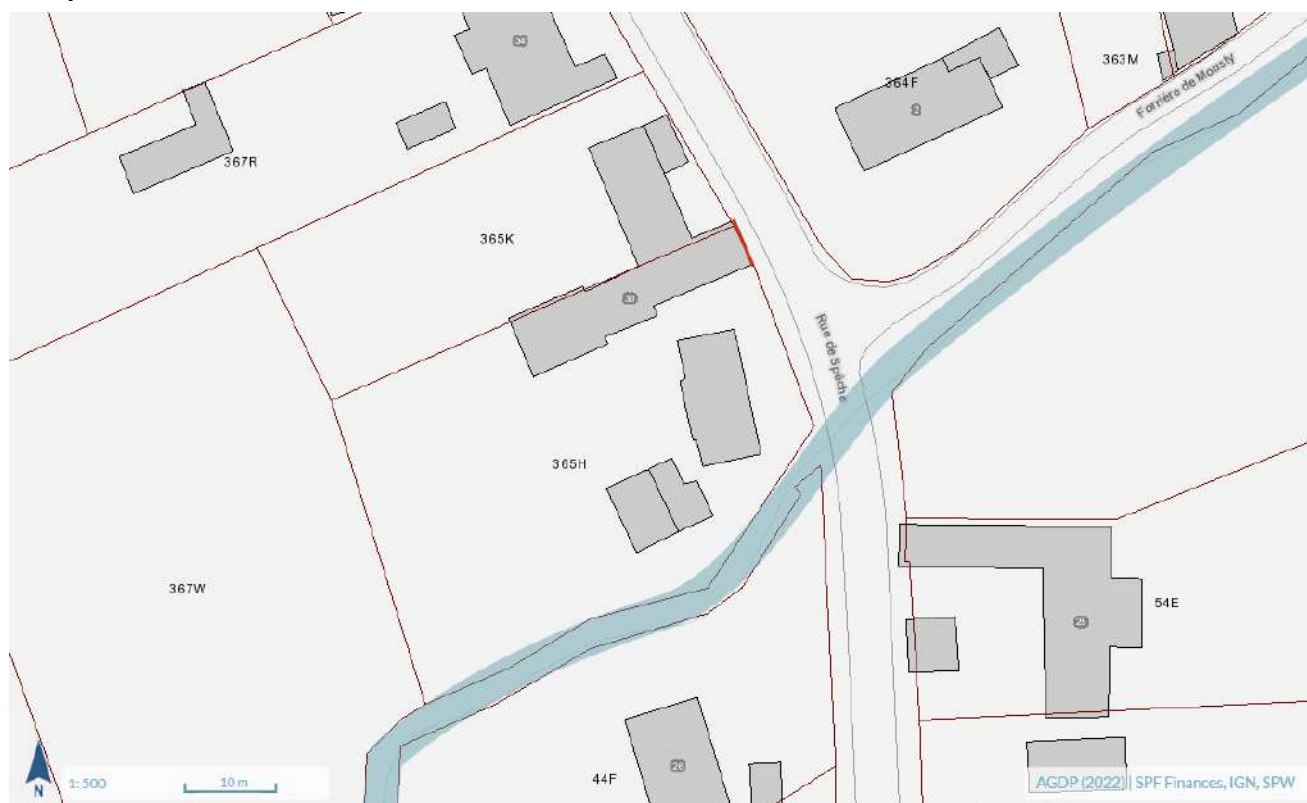
Implantation

Schéma d'implantation des pans-de-bois. Production personnelle, 2022 d'après *Plan parcellaire cadastral (CADGIS 2022)*, SPF Finances et AGDP et *Fond de carte du SPW*, SPF Finances, IGN et SPW. <http://geoportail.wallonie.be/walonmap>

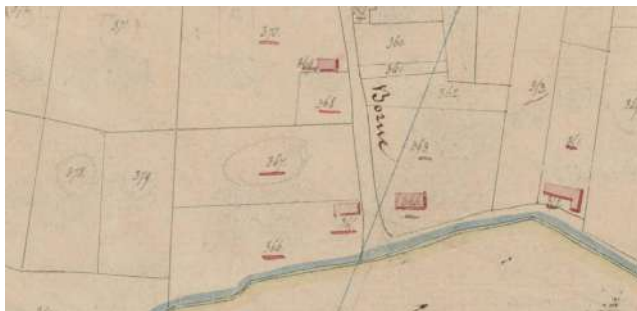
Extrait de BOONAERTS, Cadastre primitif de la Commune de Nil-Saint-Vincent, levé en 1820. <http://www.cartesius.be/CartesiusPortal/>

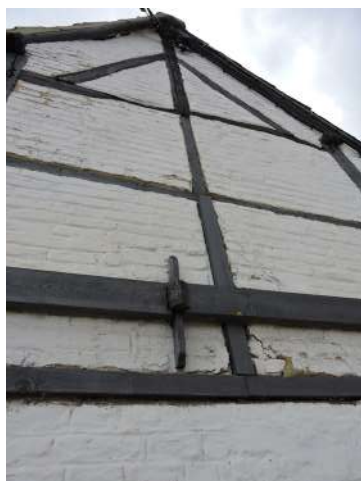
Nombreuses reprises de la structure. Nil-Saint-Vincent, rue de Spèche. Production personnelle, 2022
