La maison Libotte à Liège, approche archéologique du bâtiment

LA MAISON LIBOTTE À LIÈGE,

APPROCHE ARCHÉOLOGIQUE DU BÂTIMENT – Mathieu THONNARD

*Mémoire de master présenté sous la direction de Monsieur Patrick HOFFSUMMER,
en vue de l'obtention du diplôme de Master en histoire de l'art et archéologie, orientation archéométrie.*

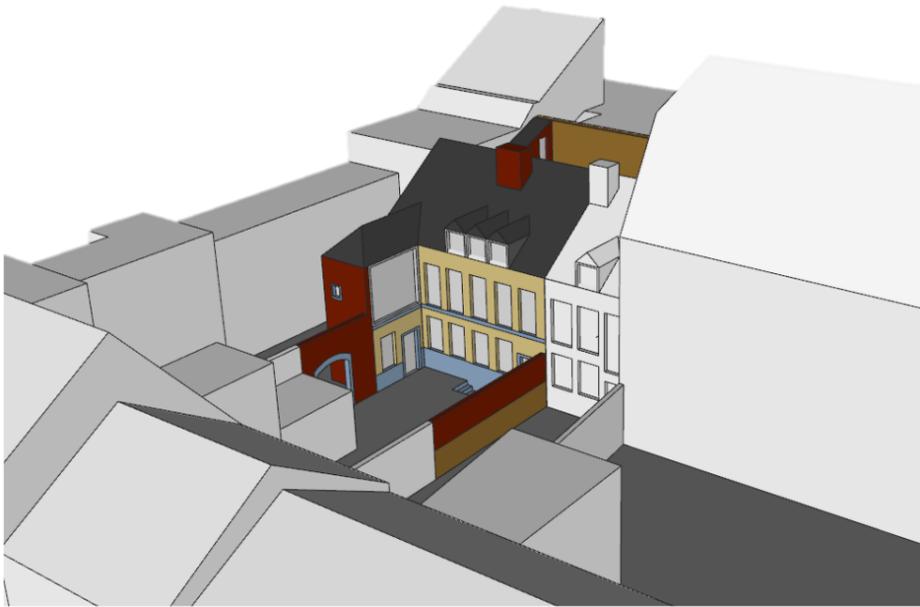
10. Vue prise du sud-est¹⁰ :

¹⁰ Réalisé avec le logiciel Google Sketchup / (©Mathieu Thonnard).¹¹ *Ibidem.*¹² *Ibidem.*¹³ *Ibidem.*

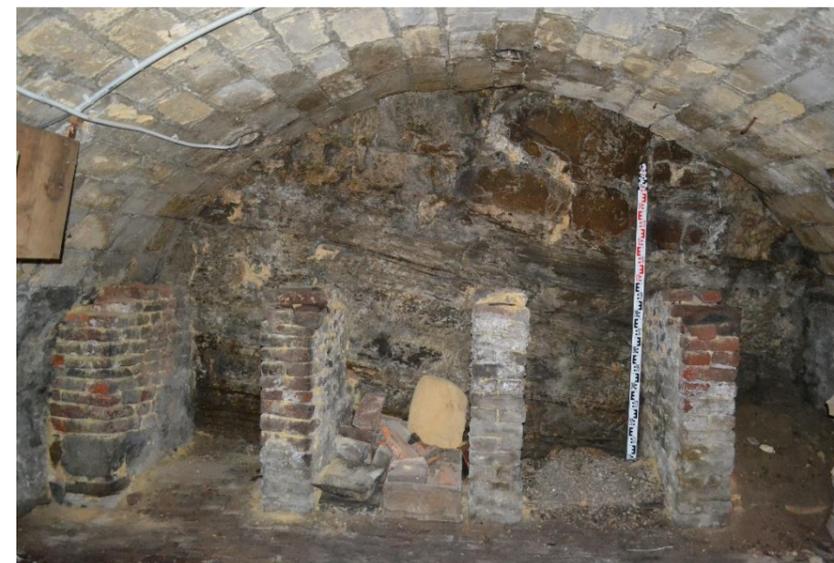
22. La présence du grès houiller dans la cave de la maison Libotte²² :

²² Fond Saint-Servais (Liège), n° 16b, sous-sol, vue du substrat rocheux / (©Mathieu Thonnard).

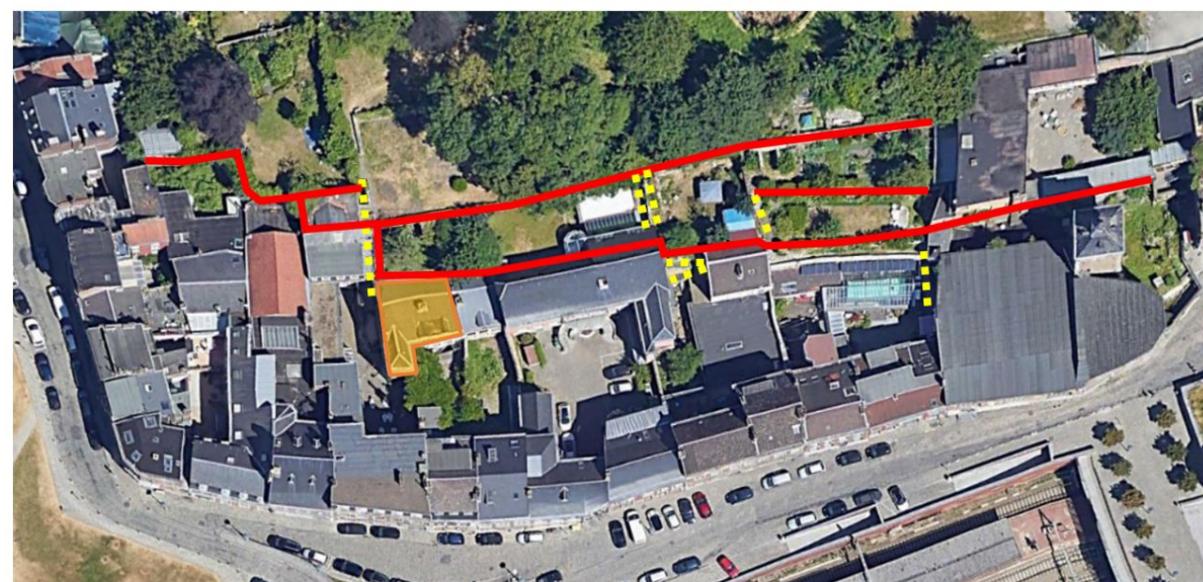
44. Tracé du mur de soutènement médiéval en grès houiller⁴⁴ :

⁴⁴ Vue aérienne du Fond Saint-Servais / ©Google Earth / ©Mathieu Thonnard.

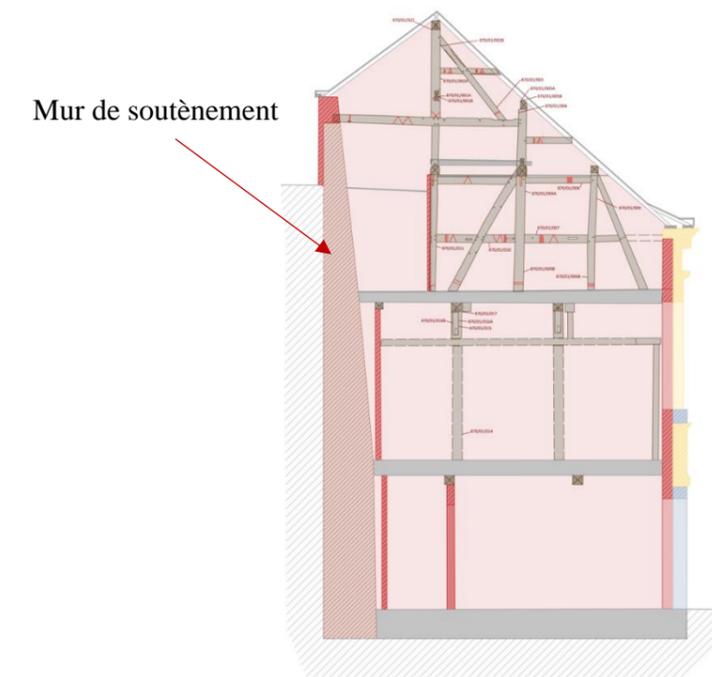
47. Emprise du bâtiment sur le mur de soutènement⁴⁷ :

⁴⁷ Fond Saint-Servais (Liège), n° 16b, mur mitoyen, relevé / (©Mathieu Thonnard).

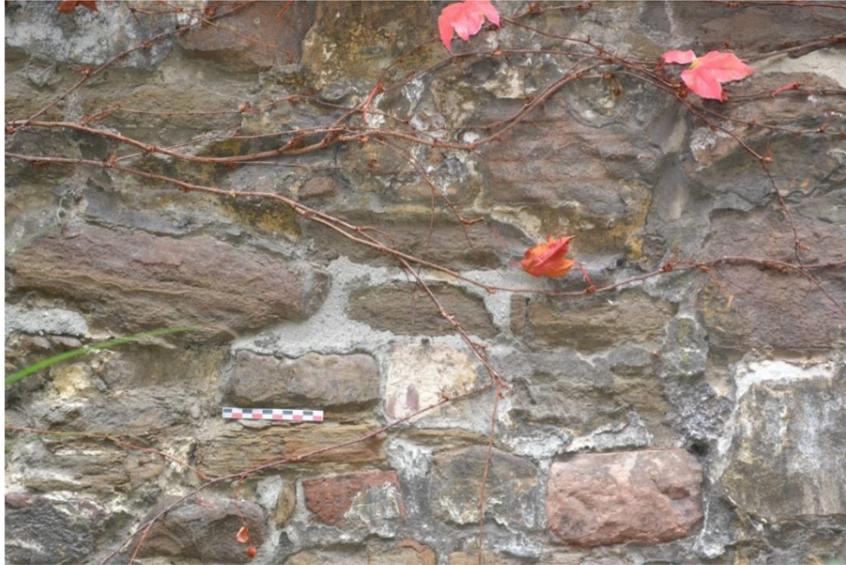
53 : M.A.ouest : moellonnage grossier de grès houiller⁵³ :

⁵³ Fond Saint-Servais (Liège), n° 16b, M.A.ouest, détail de l'appareillage en grès grossier / (©Mathieu Thonnard).

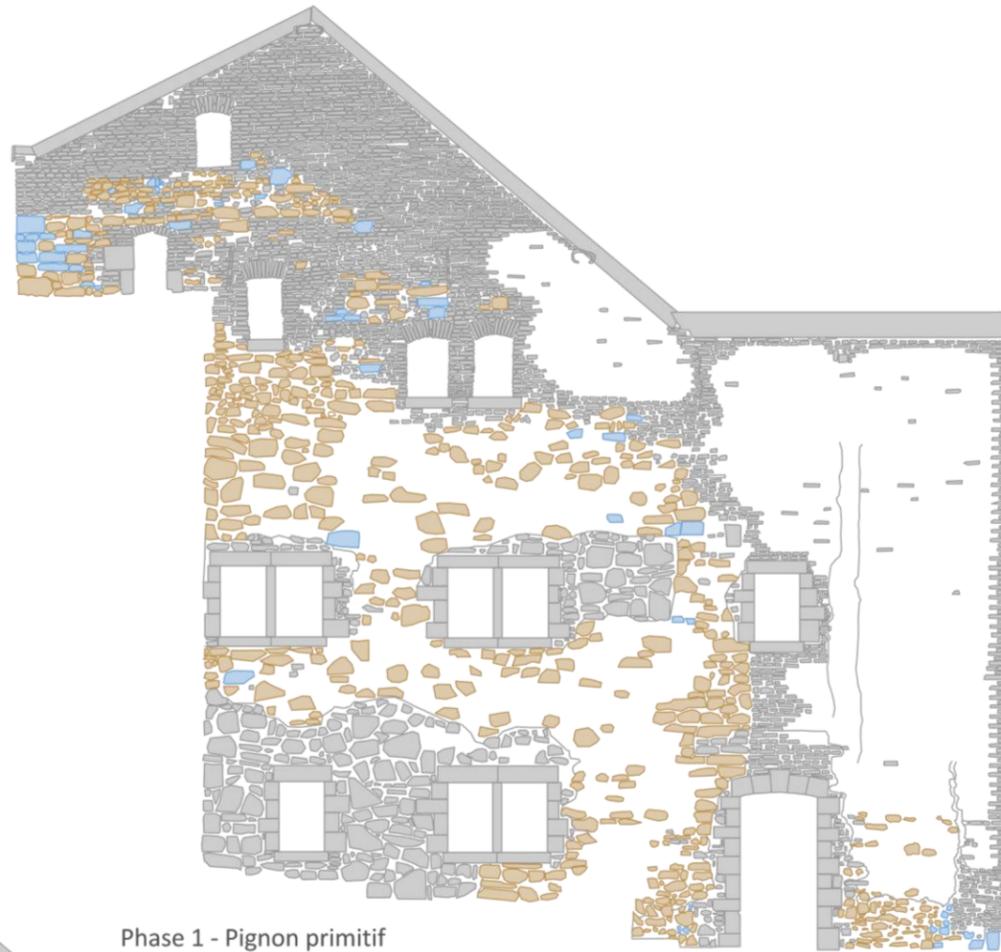
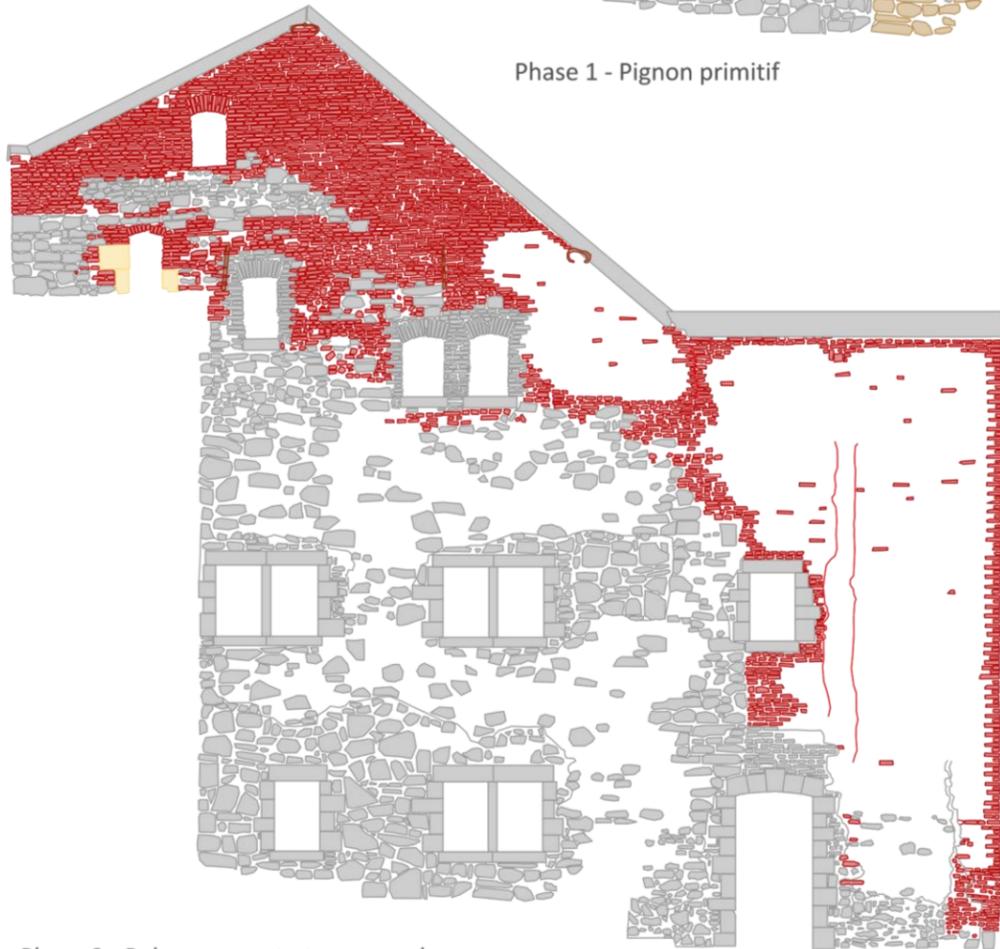
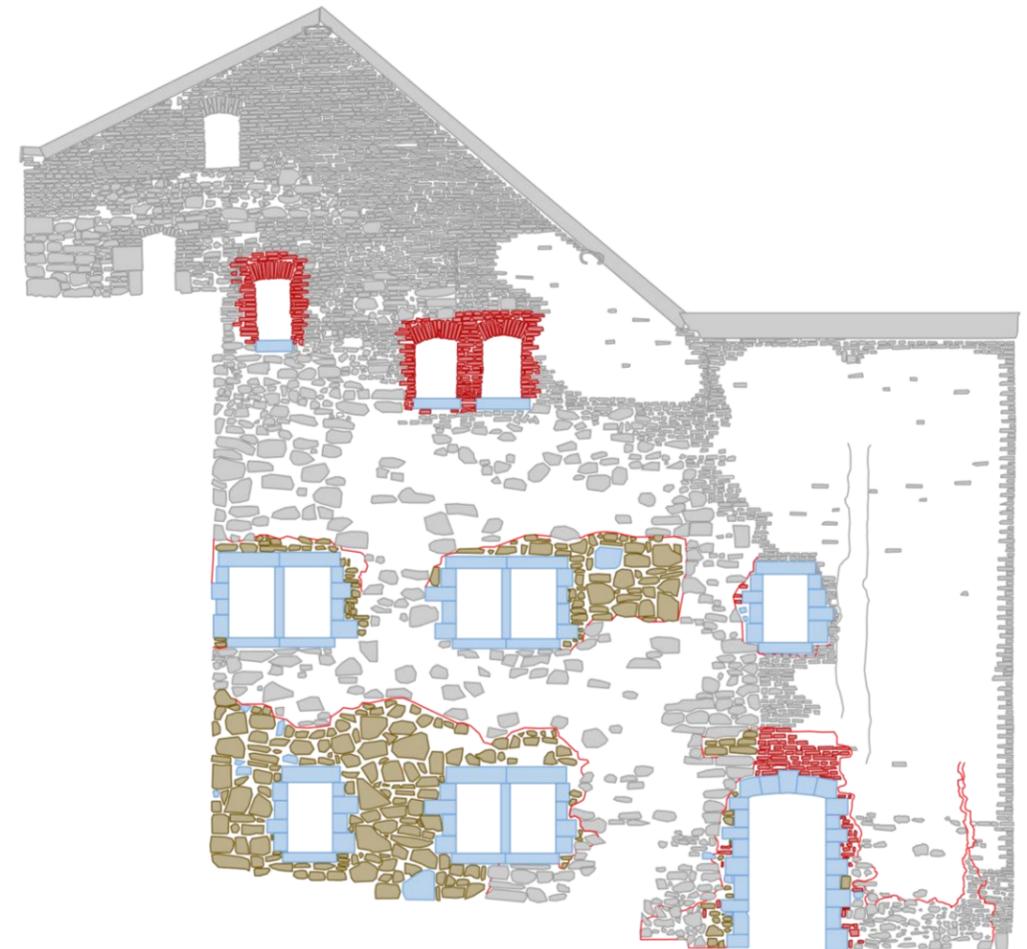
56. Relevé et phasage de la façade ouest / M.A.ouest et M.B.ouest⁵⁶ :

⁵⁶ Fond Saint-Servais (Liège), n° 16b, M.A.ouest et M.B.ouest, phasage du relevé / (©Mathieu Thonnard).

Phase 1 - Pignon primitif

Phase 2 - Rehaussement et ancrage des pannes

Phase 3 - Ouvertures vers la cour mitoyenne

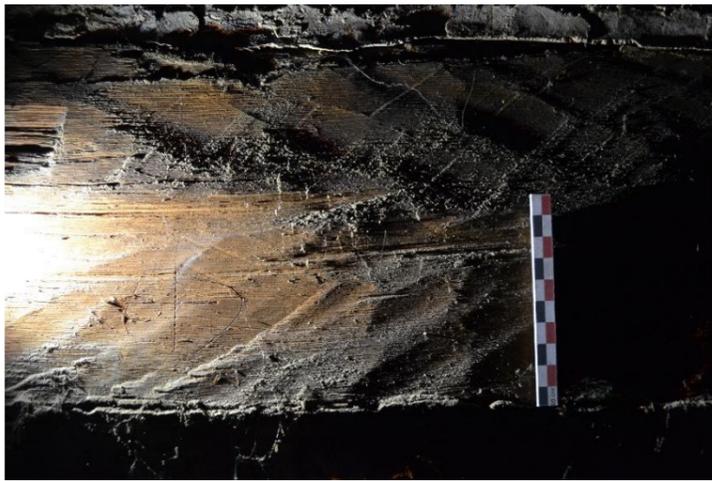
60. Equarrissage à la hache⁶⁰ :

⁶⁰ Fond Saint-Servais (Liège), n° 16b, M.A.03.02, poutre horizontale / (©Mathieu Thonnard).

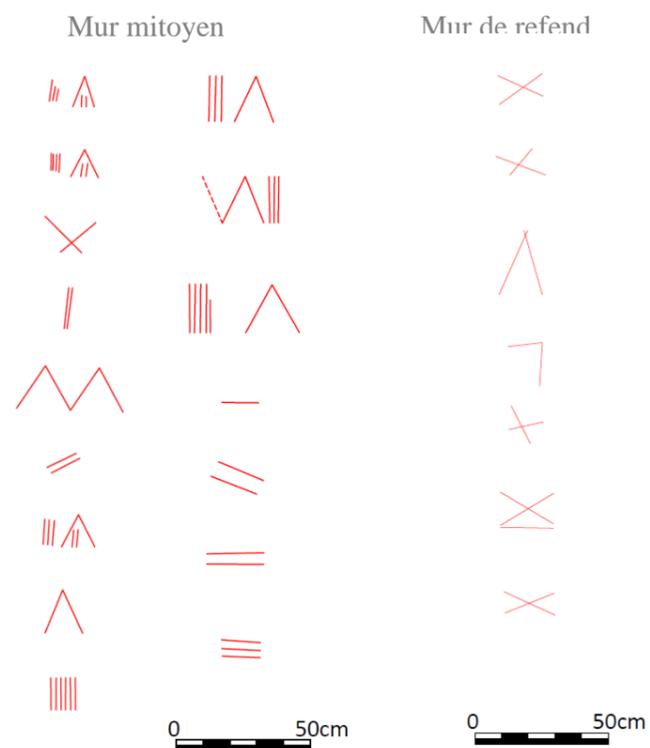
68. Répertoire des marques d'assemblage⁶⁸ :

⁶⁸ Fond Saint-Servais (Liège), n° 16b, marques d'assemblages isolées, tirées des relevés vectorisés des pans-de-bois / (©Mathieu Thonnard).

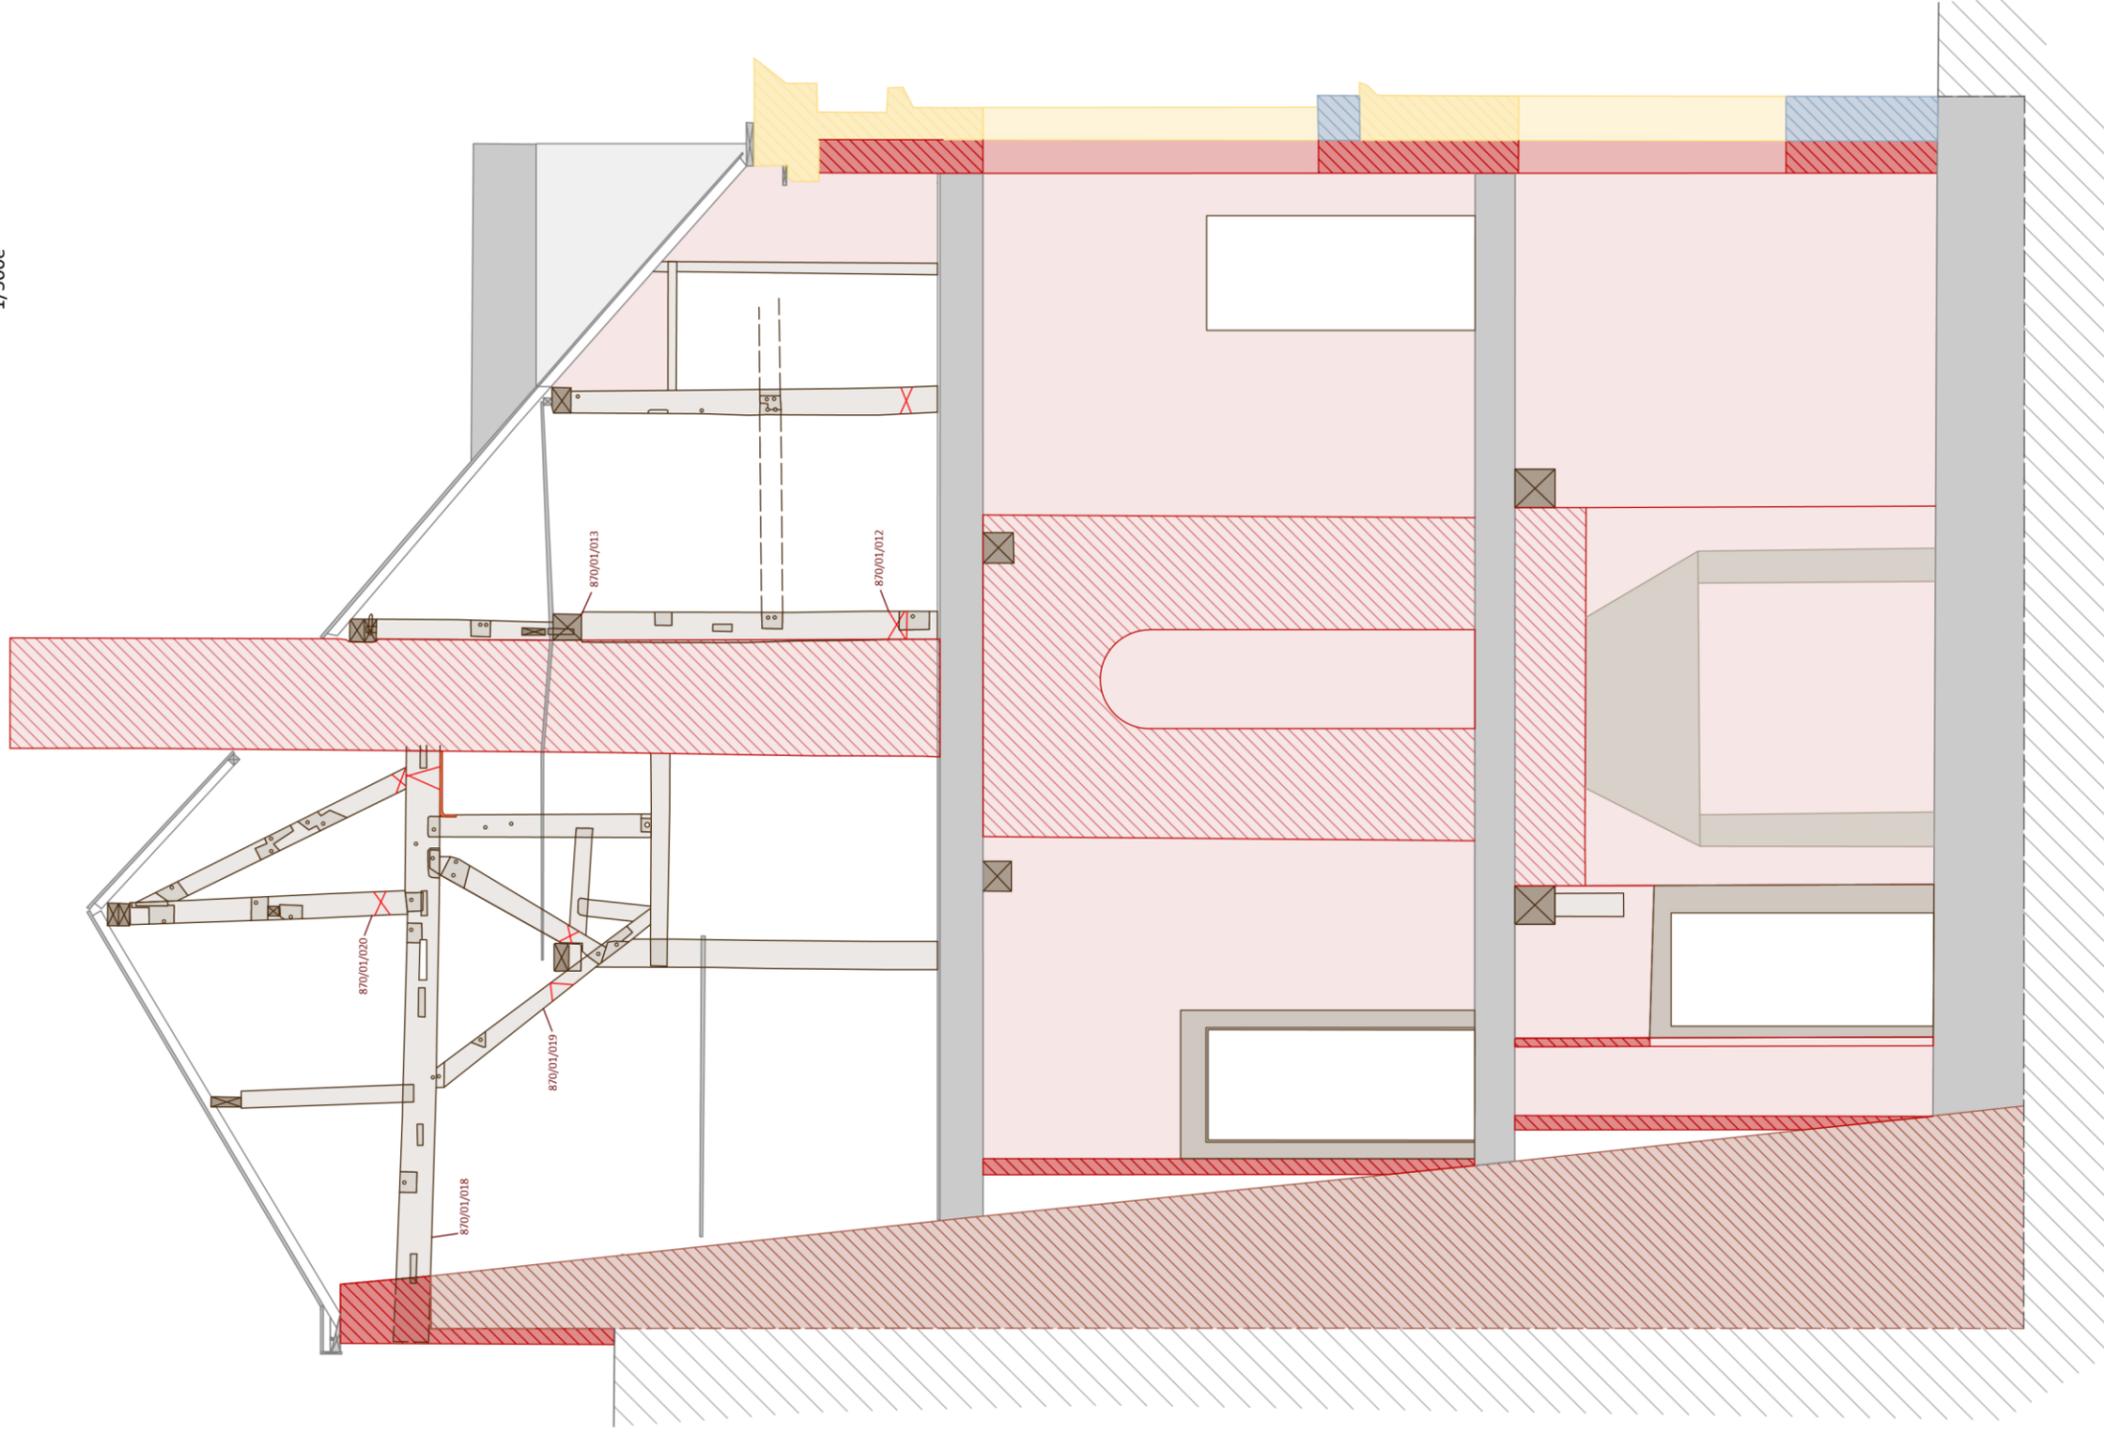
Maison Libotte - Pan de bois -
Mur de refend - Coupe A - B -
Avec échantillonnage

⁶⁹ Fond Saint-Servais (Liège), n° 16b, pan-de-bois de refend, relevé vectorisé / (©Mathieu Thonnard).

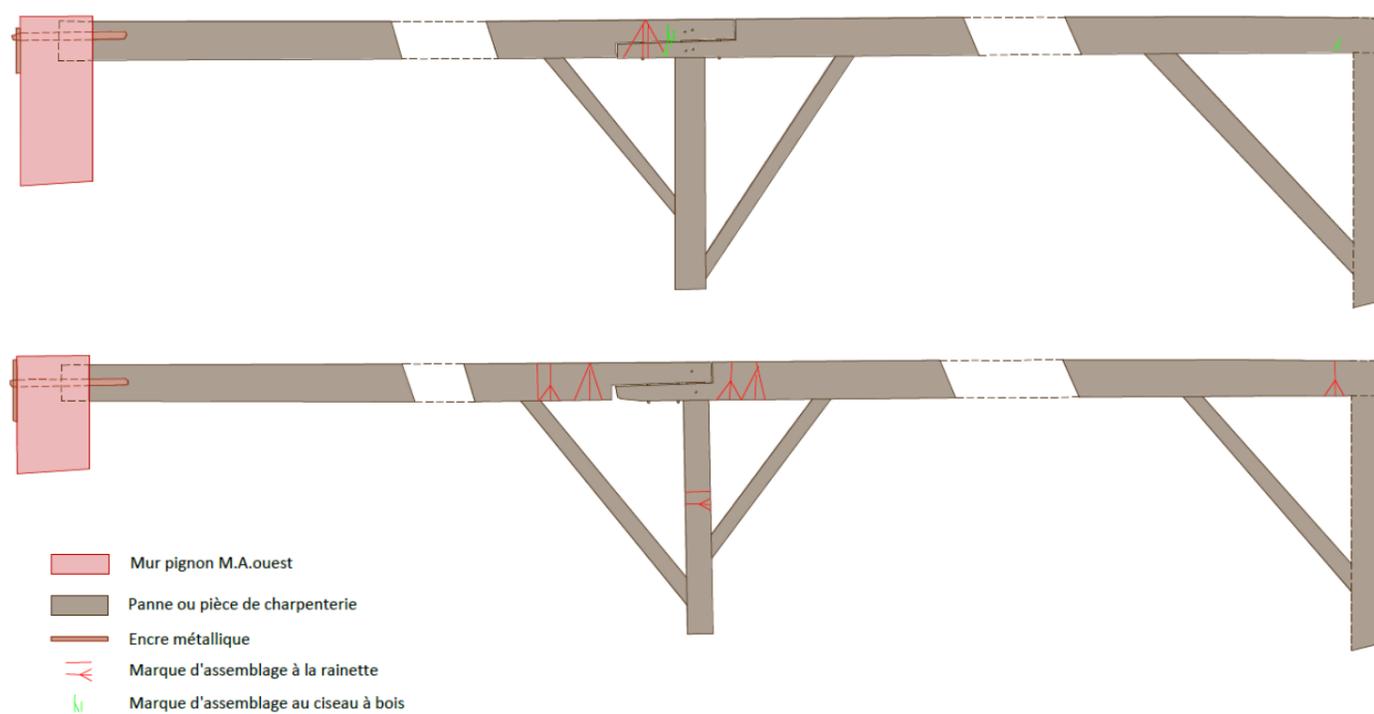
76. Schéma de l'assemblage des pannes avec marques d'assemblage⁷⁶ :

⁷⁶ Schéma de l'assemblage des pannes avec marques d'assemblage / (©Mathieu Thonnard).

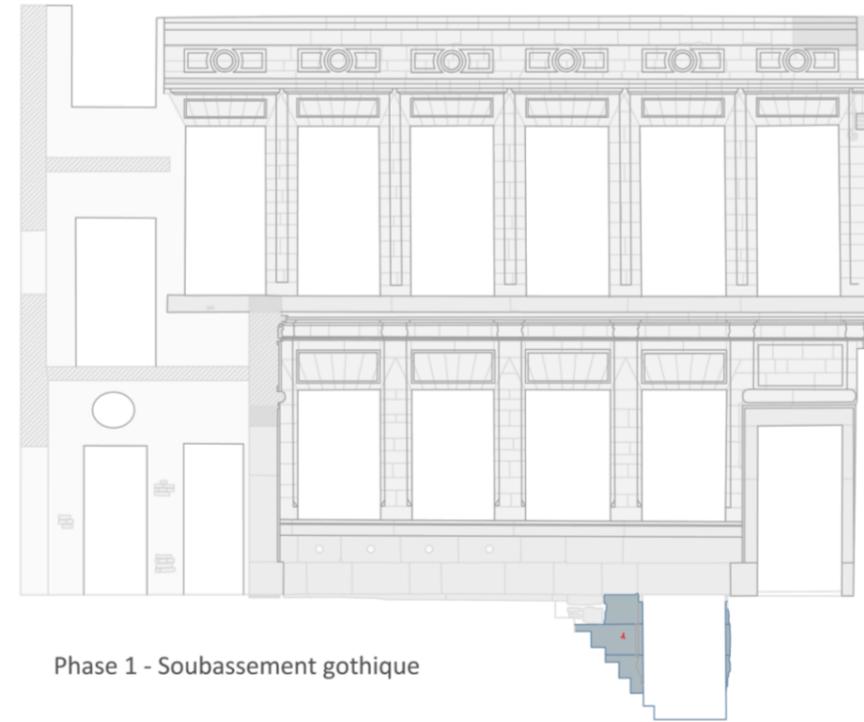
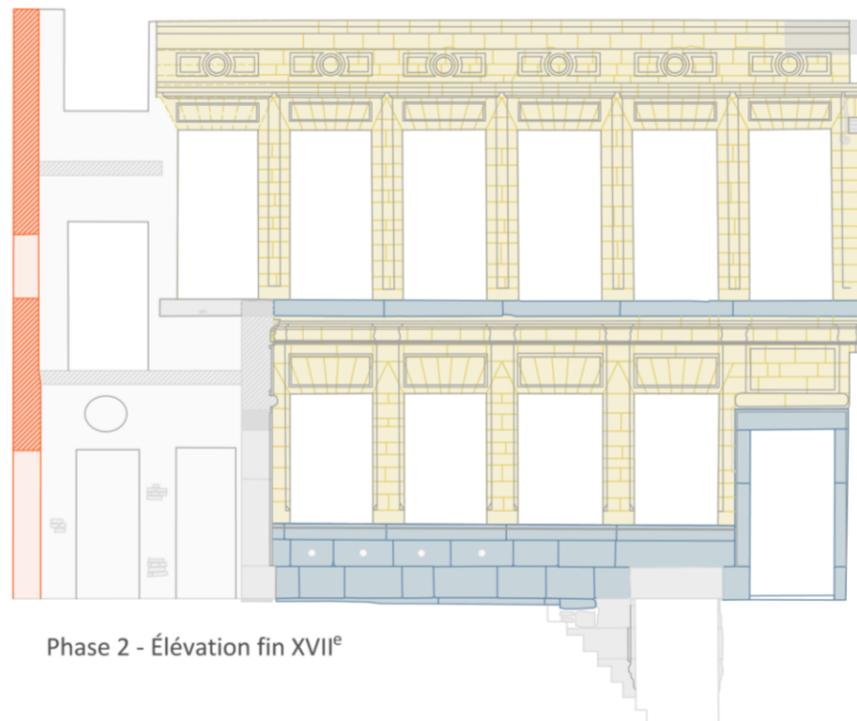
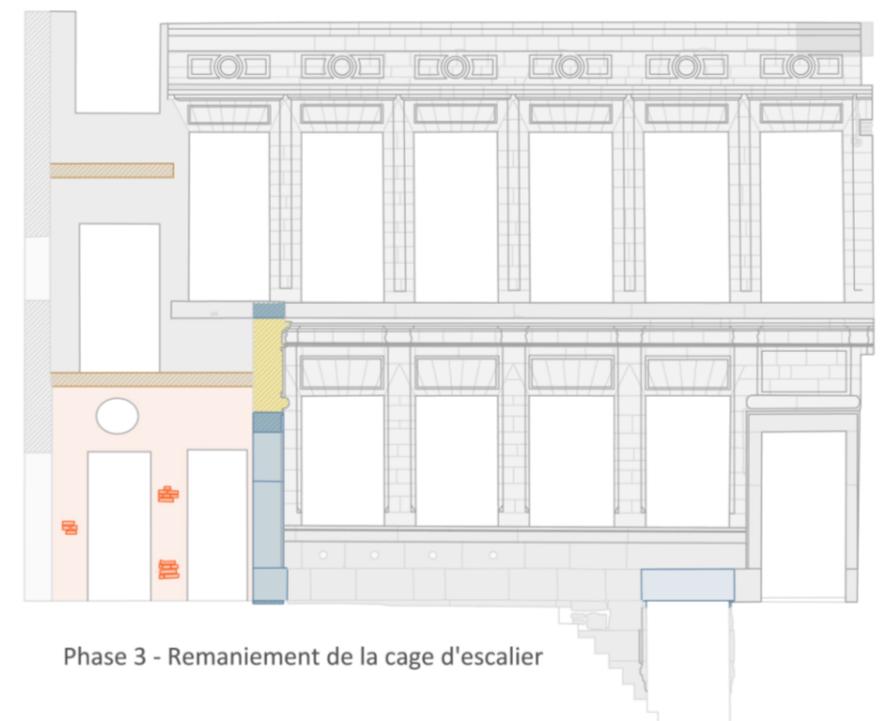
90. Relevé et phasage de la façade sud⁹⁰ :

Phase 1 - Soubassement gothique

Phase 2 - Élévation fin XVIIe

Phase 3 - Remaniement de la cage d'escalier

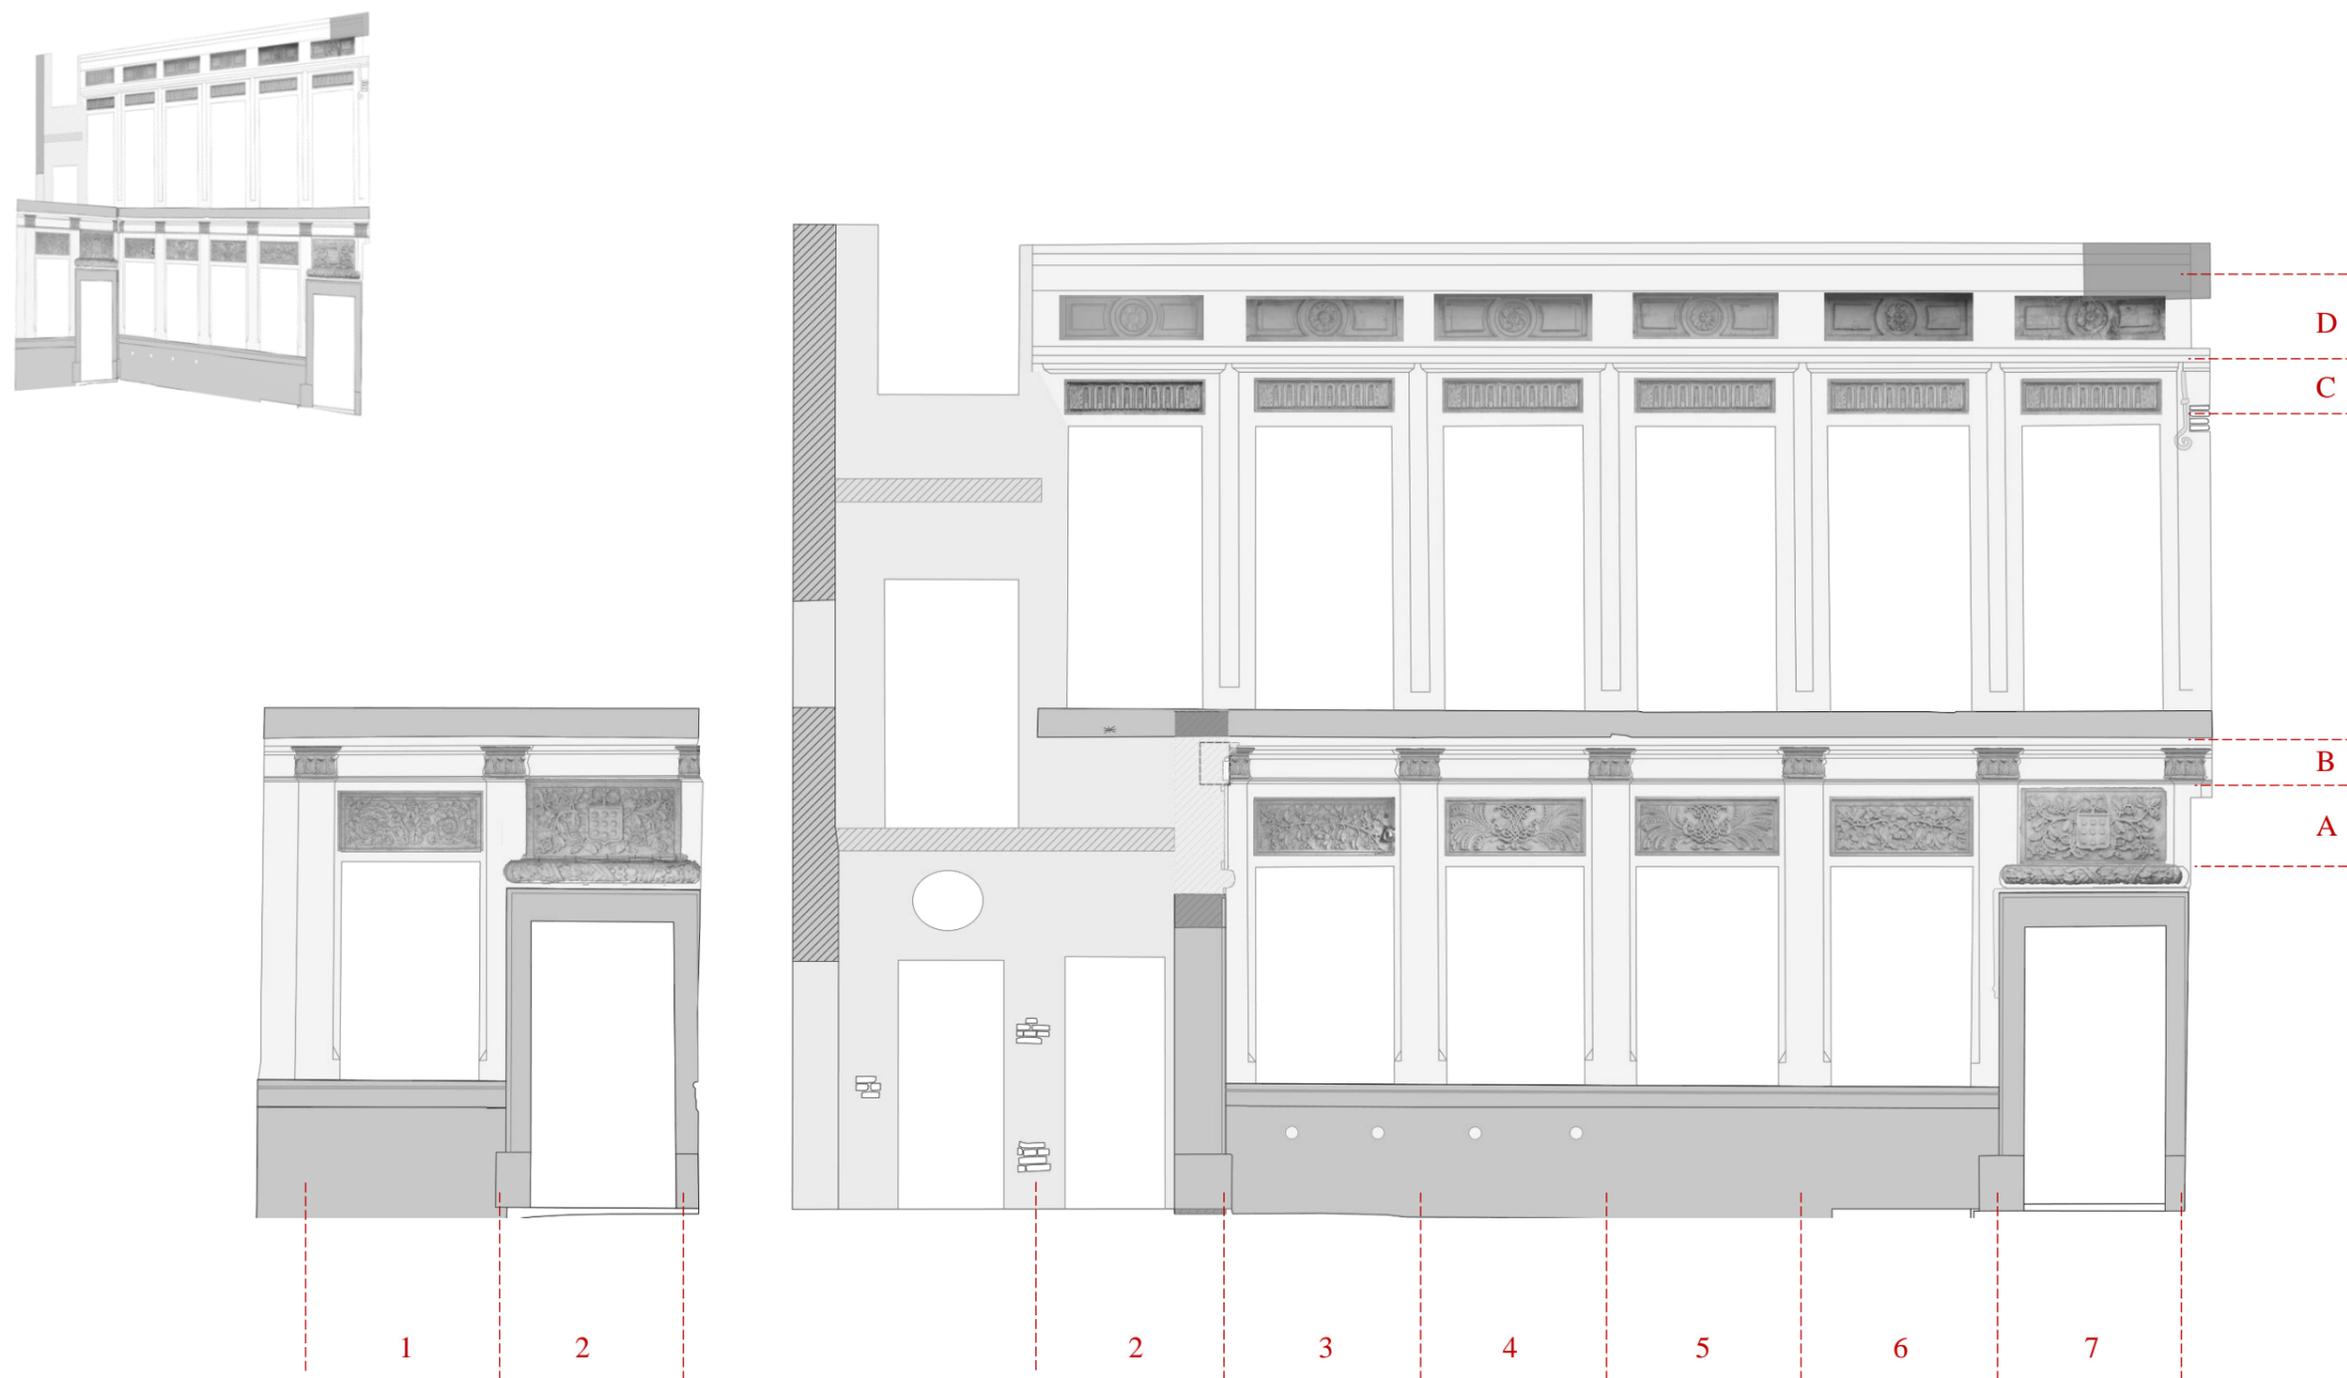
105. Position et nomenclature des décors sculptés¹⁰⁵ :

¹⁰⁵ Fond Saint-Servais (Liège), n° 16b, M.A.sud, superposition des décors et du relevé de la composition de façade / (©Mathieu Thonnard).

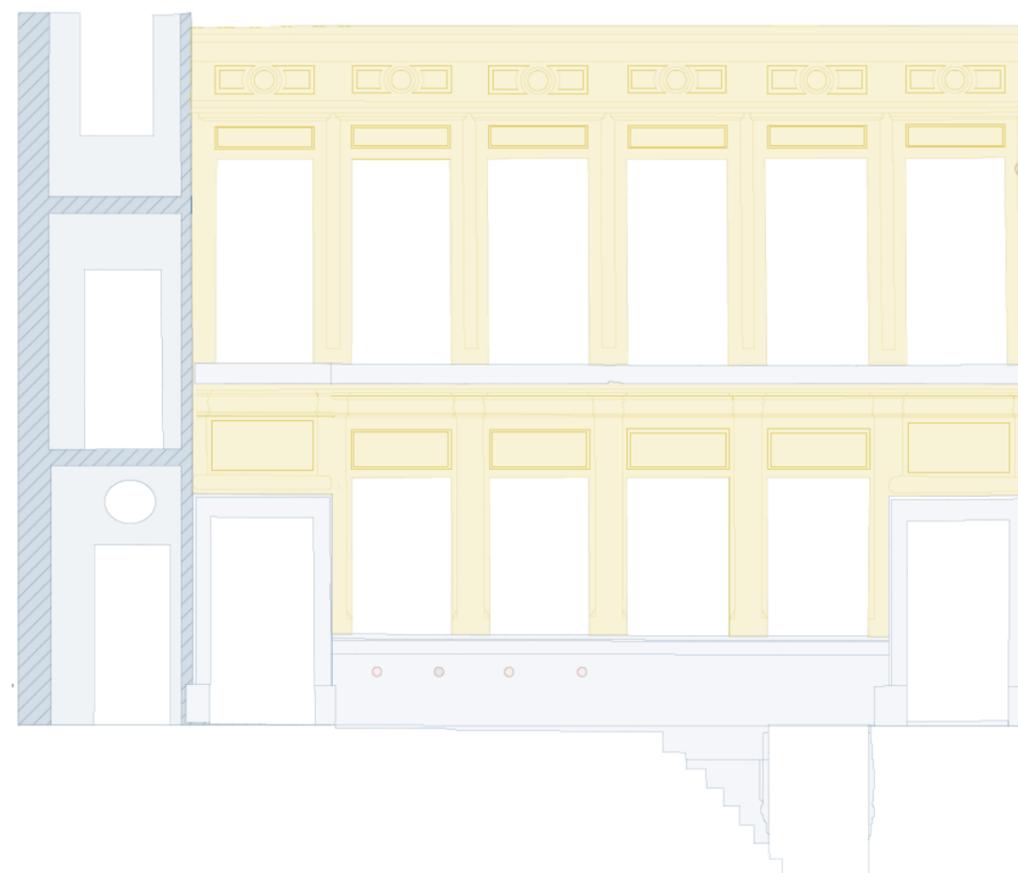
121. Reconstitution hypothétique de la façade avant le remaniement de la cage d'escalier¹²¹ :

¹²¹ Fond Saint-Servais (Liège), n° 16b, M.A.sud, essai de reconstitution sur base du relevé de composition / (©Mathieu Thonnard).
