Mémoire de fin d'études : " Chapelles et potales de l'unité pastorale de Berloz, Faimés et Geer : histoire, typologie et évolution architecturale (XVIIIe-XXe siècle)".

Chapelles et potales de l'unité pastorale de Berloz, Faimés et
Geer : histoire, typologie et évolution architecturale (XVIIIe –
XXe s.)

Travail de fin d'études présenté par Louise SCHRÖDER en vue de l'obtention du grade de
Master en Architecture

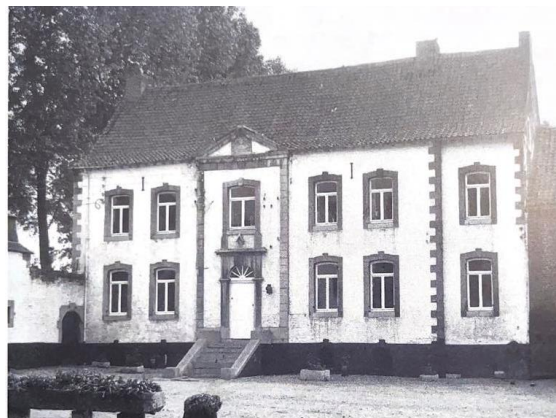
Figure 2: corps de logis d'une ferme en carré, en brique blanchies et calcaire à Ligny. Etat en 1979. Le patrimoine monumental de la Belgique. Tome 18.1, p. 332.

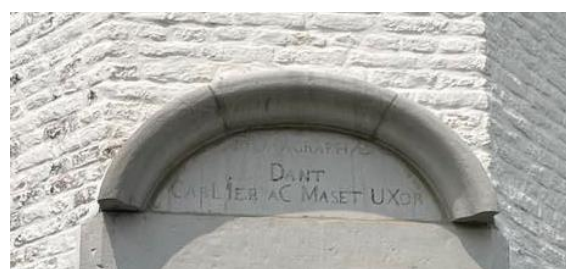
Figure 4: chronogramme au-dessus de la porte de la chapelle Saint Agraphe (Borlez). Louise Schröder, 4 juillet 2023.

Certaines chapelles sont accompagnées d'inscriptions (6) qui racontent quelquefois des détails sur leur édification et s'accompagnent parfois du millésime. On trouve aussi des chronogrammes (2). Deux édifices portent uniquement leur millésime. Les chronogrammes sont des inscriptions dans lesquelles les majuscules correspondent à des chiffres romains. Dans l'illustration qui suit, la phrase, en plus d'indiquer que la chapelle « est un don du couple Masset-Carlièr », intègre la date de 1766 si on additionne toutes les majuscules.

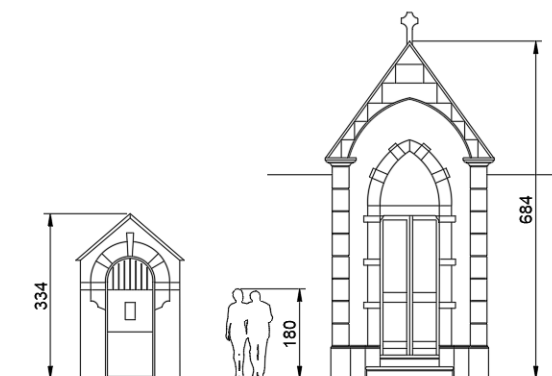
Figure 6: à droite, un des plus grands spécimens (chapelle Jean-Paul Baptiste, Berloz). A gauche, un des plus petits (chapelle du Bon Dieu d'Ans, Borlez). Louise Schröder, juillet 2023

S'il n'est pas rare de trouver des chapelles aux formes et aux dimensions peu courantes, il est aisé de remarquer un certain systématisme dans les édifices. Si certaines chapelles sont plus imposantes, (7) la plupart des édicules sont de taille moyenne et font entre 4 et 5 m de haut. (14) D'autres en revanche, dépassent à peine les 3 mètres (5). La forme des plans est souvent quadrangulaire : rectangulaire (10) ou carrée (2). Certaines présentent des chevets à plusieurs pans (6), ou en abside (2) un seul bâtiment à un plan octogonal. La forme des ouvertures des portes principales et des fenêtres sont souvent de même type. Ainsi, on trouve une majorité d'édifices à linteaux droits (10), puis des arcs brisés (8) et enfin des arcs cintrés (6). La plupart des toitures sont en bâtière (11), puis à plusieurs pans (9) et en

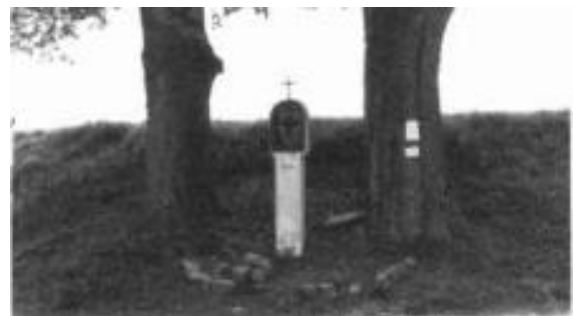
Figure 10 : potale "chapelle du crucifix" (Darion). La photo dont la date est inconnue atteste de la présence d'une croix sur la tête de l'édicule, qui n'existe plus aujourd'hui. *Le patrimoine monumental de la Belgique* (1994), p 298.

Bien que les bornes potales soient de petits édifices, elles sont parfois accompagnées d'attributs, comme des croix. Si à l'origine, certaines, d'après des photos d'archives, en comptaient une, il ne reste aujourd'hui aucun édifice avec une croix.

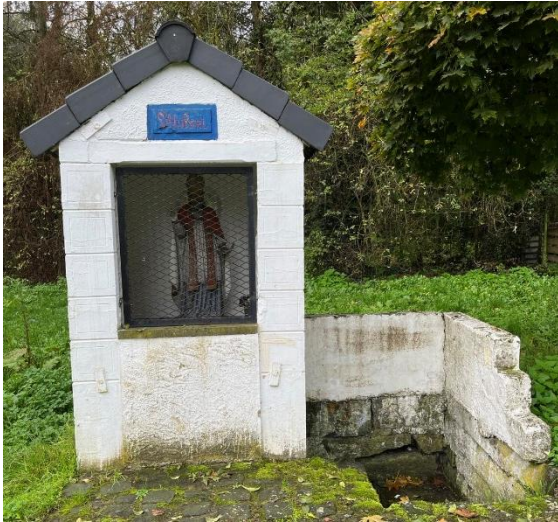
Figure 12: la chapelle Saint Hubert (Geer). A droite, le muret qui entoure la fontaine attenante. On y accède par trois marches. Louise Schröder, 18 octobre 2022.

Outre leur dénomination parfois ambiguë, ces deux édifices ont une autre particularité : ce sont deux édifices qui, en plus de leur fonction sacrée, ont une fonction utilitaire. L'une, la chapelle et fontaine Saint Hubert à Geer, abrite sous son bâtiment la source d'une fontaine qui sort à sa droite, en bas de trois marches. La source n'est vraisemblablement plus active puisqu'on ne trouve plus d'eau dans la fontaine attenante. Saint Hubert y a sans doute été placé pour soigner la fièvre et les maux de dents de personnes qui s'appliquaient cette eau sur les parties douloureuses ou en emportaient dans une bouteille en prévision d'un soin. A la Saint Hubert, c'est vraisemblablement l'eau de cette source qui servait à bénir les animaux que leurs maîtres y conduisaient.

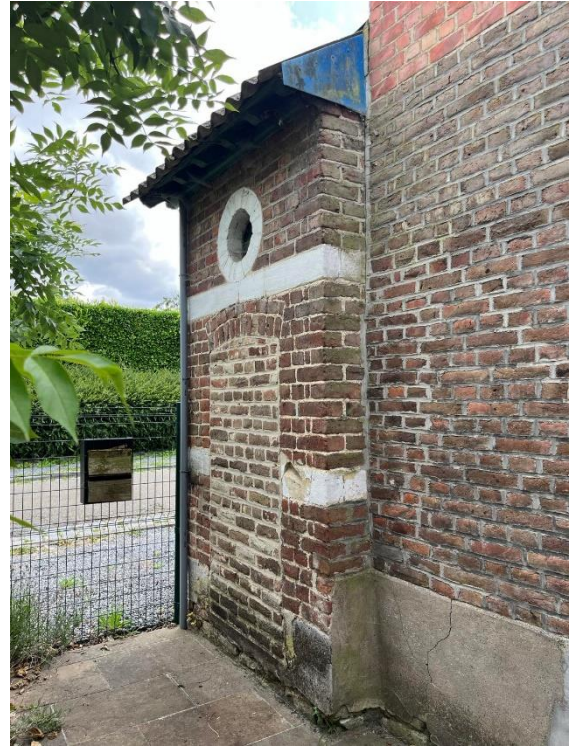
Figure 14: la chapelle Saint Roch (Celles). L'ancienne porte d'accès au puit a été murée. Au-dessus, à hauteur de l'oculus, se trouve la niche qui donne sur la rue. Louise Schröder, 13 juillet 2023.

L'autre, la chapelle Saint Roch à Celles, est un édifice qui a été construite au-dessus d'un ancien bâtiment qui existait déjà et qui abritait un puit. Lorsque le reposoir fut construit, le puit était toujours en activité, ce n'est qu'en 1970, lorsque le puit fut sec, que les propriétaires de l'époque en rebouchèrent l'entrée. On peut dès lors supposer que cet édifice a été construit en rapport avec le puit existant, probablement pour offrir protection ou guérison aux personnes qui utilisaient l'eau, ou simplement pour apporter protection au puit en lui-même.

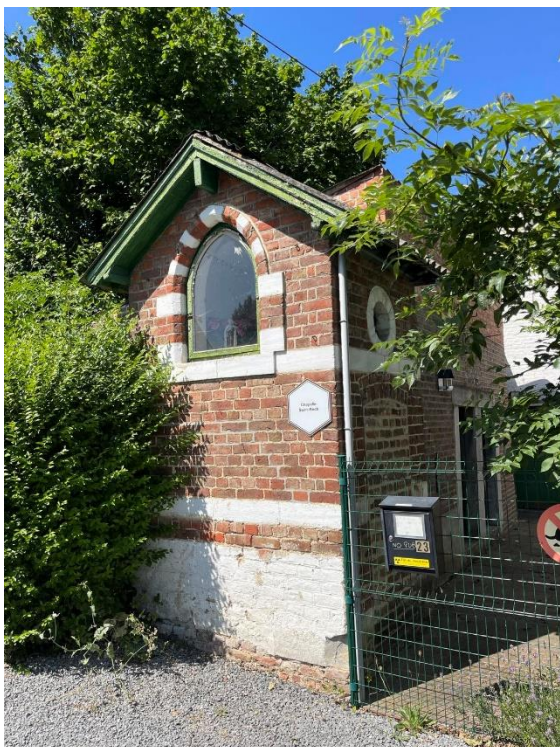
Figure 13: façade avant de la chapelle Saint Roch. On distingue sur la façade droite la porte donnant au puit. Louise Schröder, 13 juillet 2023.

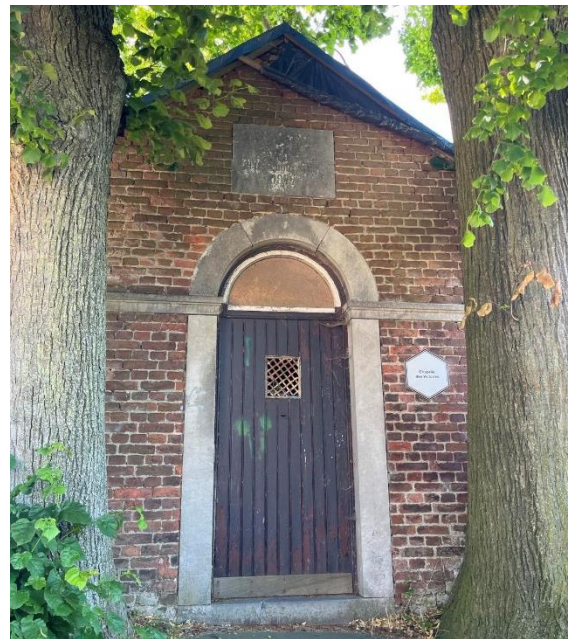
Figure 13 : chapelle des Victoires (Celles). L'arc cintré et les corniches symétriques indiquent une inspiration classique. Louise Schröder, 7 juillet 2023.

extrêmement variée, qui englobe tous les phénomènes liés à cette culture. Le néoclassicisme se manifeste dans ce catalogue dans les monuments les plus anciens et est traduit, par exemple, par une imposte à forte corniche cintrée sur la chapelle Saint Agrapha (1766) à Borlez. D'autres monuments portent également les traits d'une inspiration néo-classique (6) et se définissent par des arcs en plein cintres, des corniches moulurées ainsi qu'une symétrie dans les éléments. (Hopkins, 2014)

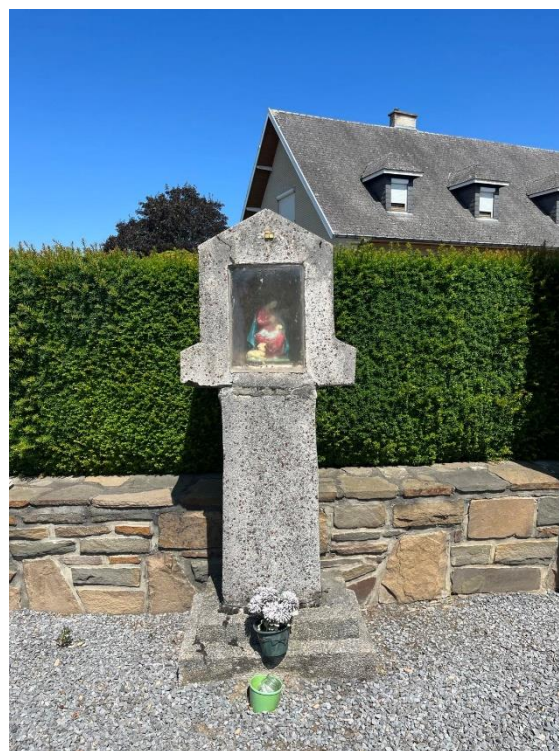
Figure 15 : potale Notre Dame des champs (Celles). Le béton et la forme simple indique un édifice moderne. Louise Schröder, 7 juillet 2023.

principaux de ce courant sont le fonctionnalisme et le rationalisme. Ainsi, on peut aisément reconnaître, dans le catalogue, les édifices de ce style (3) et identifier, au moins, leur siècle de construction. Deux chapelles sont en briques, et une est en béton. Dans cette catégorie, on distingue également deux potales en béton monolithe ainsi qu'une potale en pierres dont le sciage des moellons est caractéristique d'une taille avec des outils modernes. (Hopkins, 2014)

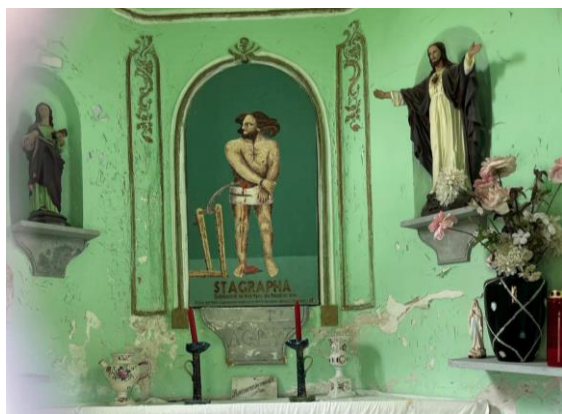
Figure 16 : intérieur de la chapelle Saint Agrapha (Borlez). Louise Schröder, 4 juillet 2023.

Les chapelles qui présentent des intérieurs « complets » contiennent encore un autel ainsi que des représentations religieuses. On y voit encore apparaître des offrandes comme des bougies ou des ex-voto. La présence de chaises atteste de l'activité de l'édifice. Ainsi la chapelle Saint Agrapha (Borlez) contient encore son hôtel et certaines représentations religieuses. Même si la statue initiale de Saint Agrapha a été volée, elle a été remplacée par une peinture du même saint, preuve du soin apporté à l'intégrité de l'édifice.

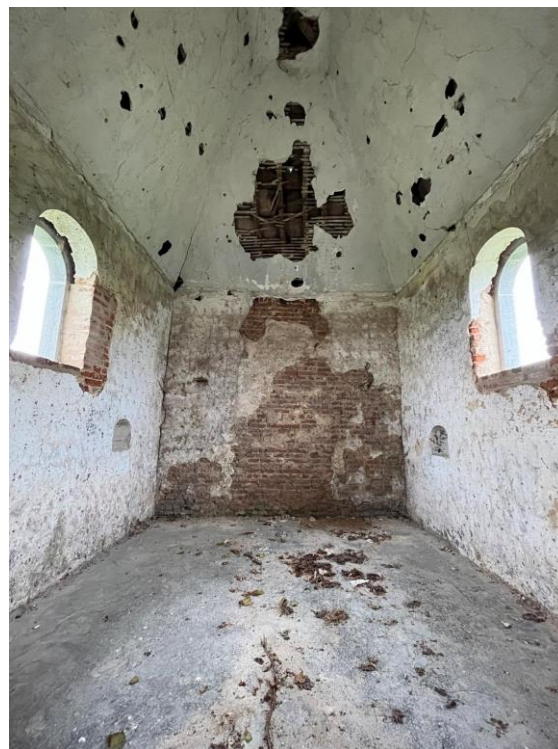
Figure 15: intérieur de la chapelle du Crucifix (Hollogne-sur-Geer). Louise Schröder, 1er décembre 2022.

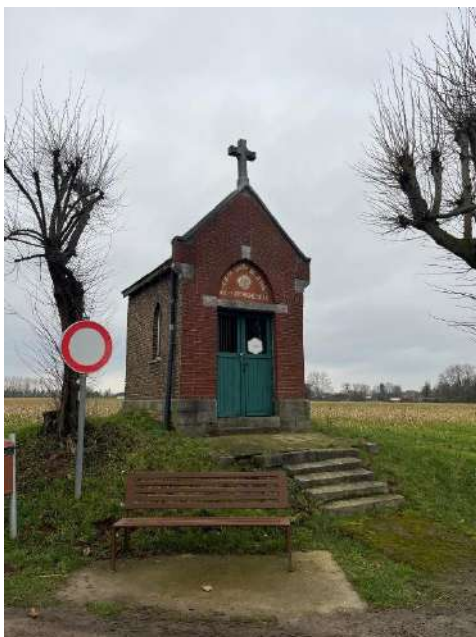
Figure 6: façade avant. Louise Schröder, 27 janvier 2023.

L'entrée est axiale et présente une porte en bois peinte en vert à deux battants. On entre dans l'édifice par deux degrés en calcaire. Avant cela, un perron droit à cinq degrés précède l'édifice. La baie de porte présente un linteau droit et est surmontée d'un arc de décharge en brique et à clé en calcaire de Meuse, dans lequel un

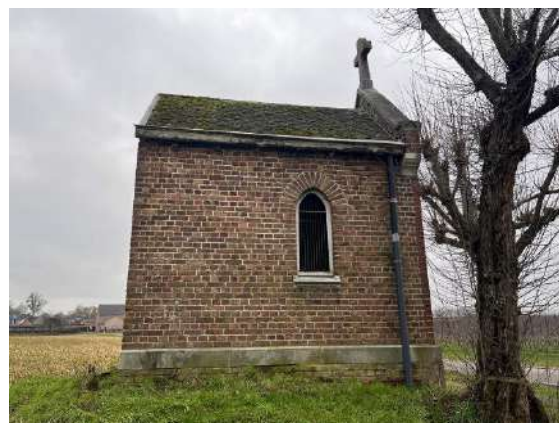
Figure 7: façade gauche. Louise Schröder, 27 janvier 2023.

tympan peint porte l'inscription « *Sacré cœur de Jésus, que votre règne arrive* ». Les baies de fenêtres sont surmontées par un arc brisé en brique et surplombent un appui de baie à forte pente. Elles sont fermées par des barreaux.

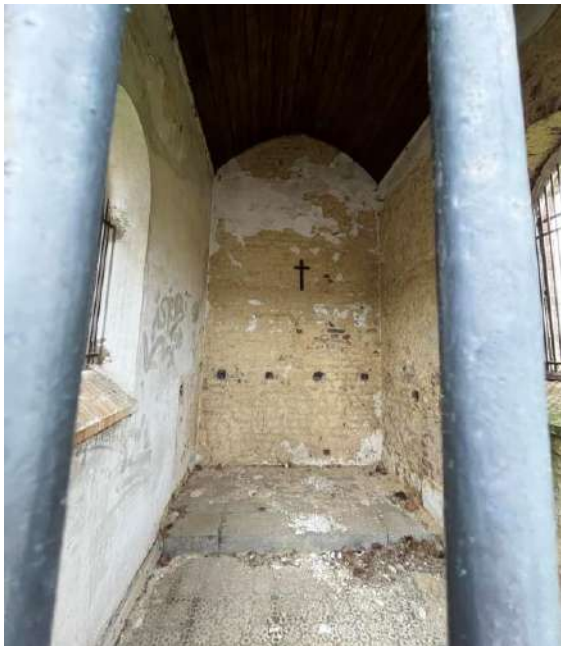
Les murs de façades ont été recouverts d'enduit, mais on peut voir sur certains où m'enduit s'est dégradé, la présence postérieure d'un badigeon à la chaux de couleur sable. Les deux premiers tiers du sol sont carrelés en carreaux de ciment, tandis que la troisième partie présente une estrade en blocs de calcaire de Meuse. On remarque dans la maçonnerie des trous d'ancrage, à l'endroit où devait sûrement se trouver un autel. Le plafond est voûté et recouvert d'un lambris en bois. A part une croix accrochée au chevet, l'intérieur est vide.

Figure 8: intérieur de la chapelle. Louise Schröder, 27 janvier 2023.

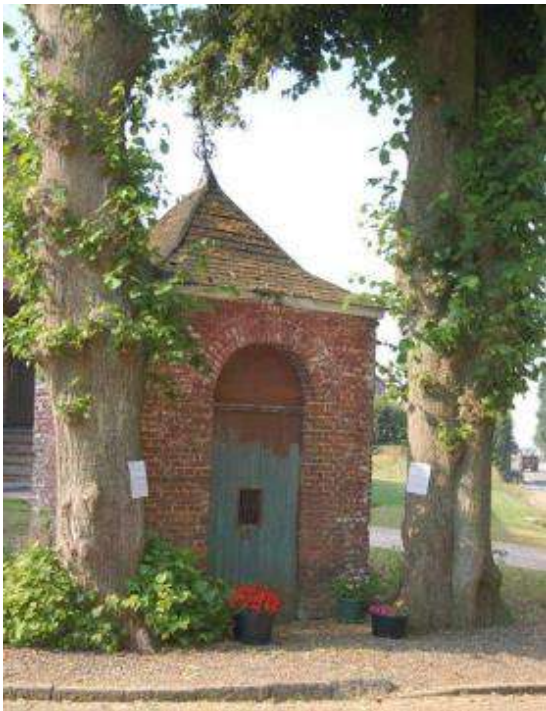
Figure 15: état de la chapelle à une date postérieure inconnue. On y voit une toiture à coyaux. Commune de Faimés, 2023.

Une ancienne photo montre qu'avant d'être restaurée, la toiture était à coyaux.

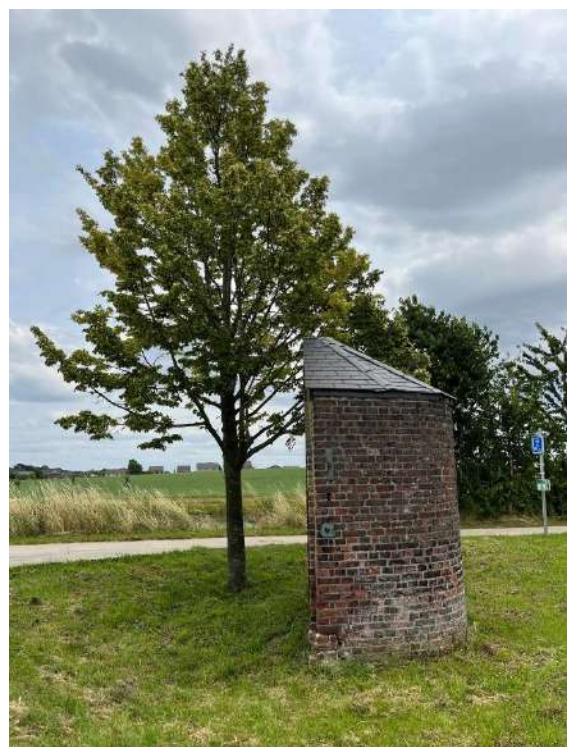
Figure 20: profil de la chapelle, où on remarque son plan en abside. Louise Schröder, 4 juillet 2023.

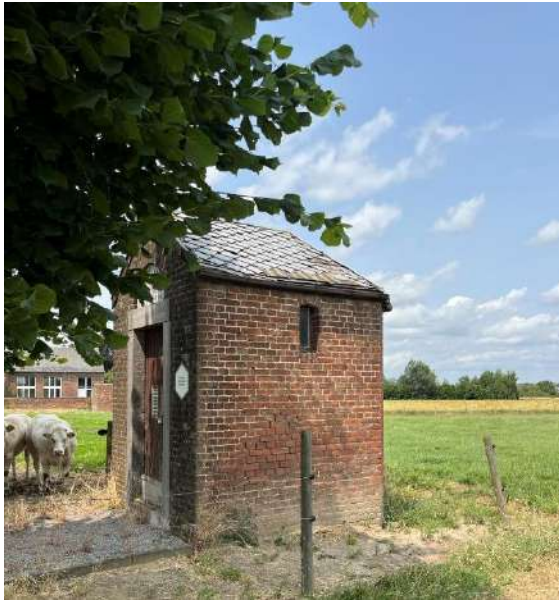
Figure 24: façade droite et toiture. Louise Schröder, 4 juillet 2023.

La chapelle a été érigée à la fin du XIXe ou début du XXe siècle en remerciement de la guérison obtenue d'une certaine enfant nommée « Marie de Marneffe ». La toiture de la chapelle était autrefois couverte d'ardoises, qui ont été au fil du temps remplacées par les tuiles de zinc actuelles. (Fabrique d'Eglise, 2015) La chapelle apparaît sur la vue aérienne de 1971. Elle n'est pas présente sur la carte du dépôt de la guerre de 1865.

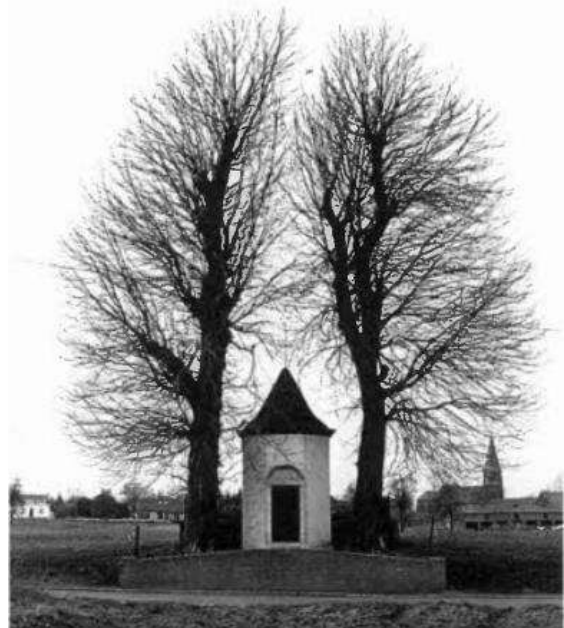
Figure 28: façade avant entourée des arbres disparus. La date de la photo est inconnue. Le petit patrimoine de la Belgique, 1994.

Deux arbres ornaient également autrefois la chapelle de part et d'autre : deux imposants marronniers aujourd'hui disparus.

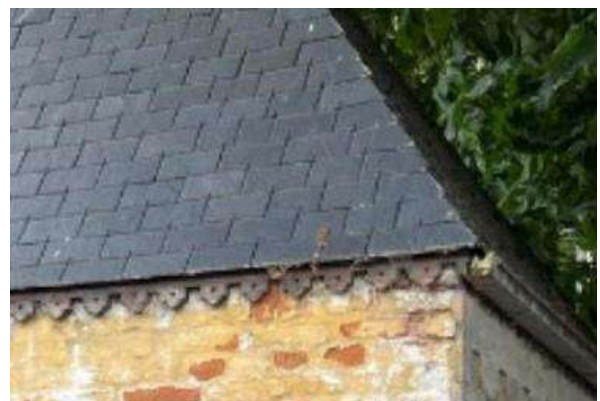
Figure 33: zoom sur les lambrequins en bois. Louise Schröder, 7 juillet 2023.

La toiture en ardoises semble assez récente. Elle est ornée d'une croix en fer forgé. Des lambrequins en bois soulignent les versants de la toiture qui n'a pas de corniches ni de gouttière, sauf à l'avant où une corniche récente en zinc a pris place.

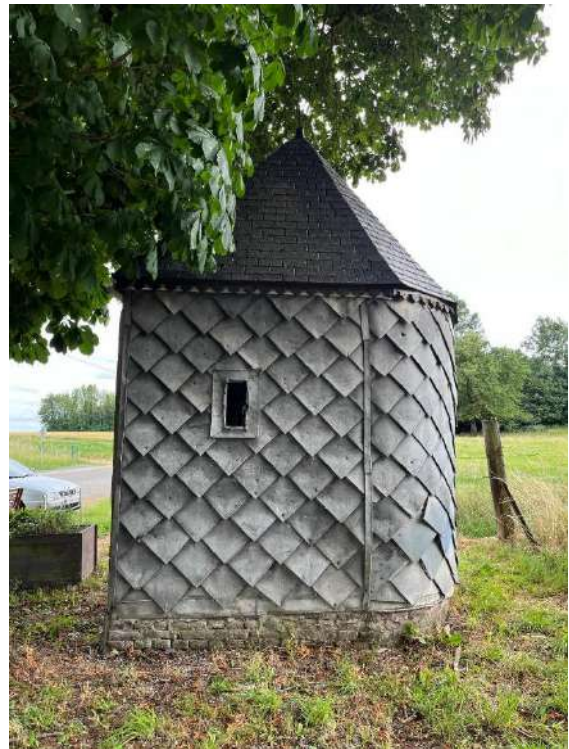
Figure 34: façade droite. Les ardoises sont recouvertes de graffitis d'amoureux. Louise Schröder, 7 juillet 2023.

Depuis toujours, des amoureux ont gravé leurs noms sur les flancs recouverts d'ardoises. Le plus vieux témoignage date de 1897.

La chapelle, qui est la propriété de la commune, a bénéficié d'une nouvelle toiture, et d'autres travaux comme la réfection des murs extérieurs en ardoises et le remplacement des grilles des baies sont en cours de démarrage.

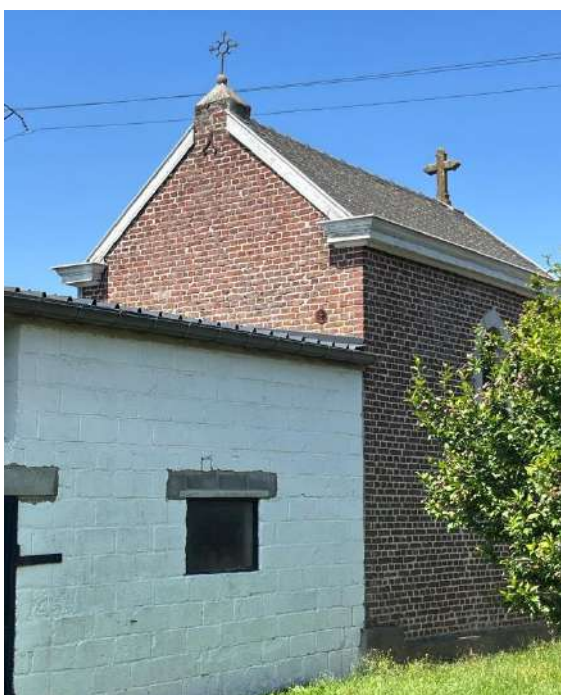
Figure 37: façade arrière. Le chevet est accolé à une ancienne écurie. Louise Schröder, 7 juillet 2023.

La chapelle se trouve le long de la rue des Fermes, route assez fréquentée du village de Viemme. Elle est au située coeur du village et fait partie d'une propriété privée. Le chevet est accolé à un petit bâtiment qui anciennement devait être une écurie qui a été construite postérieurement, comme le montre les photos en annexes. La façade avant est précédée par un perron à trois degrés rentrants et entouré de deux murets surmontés de grilles en fer forgé.

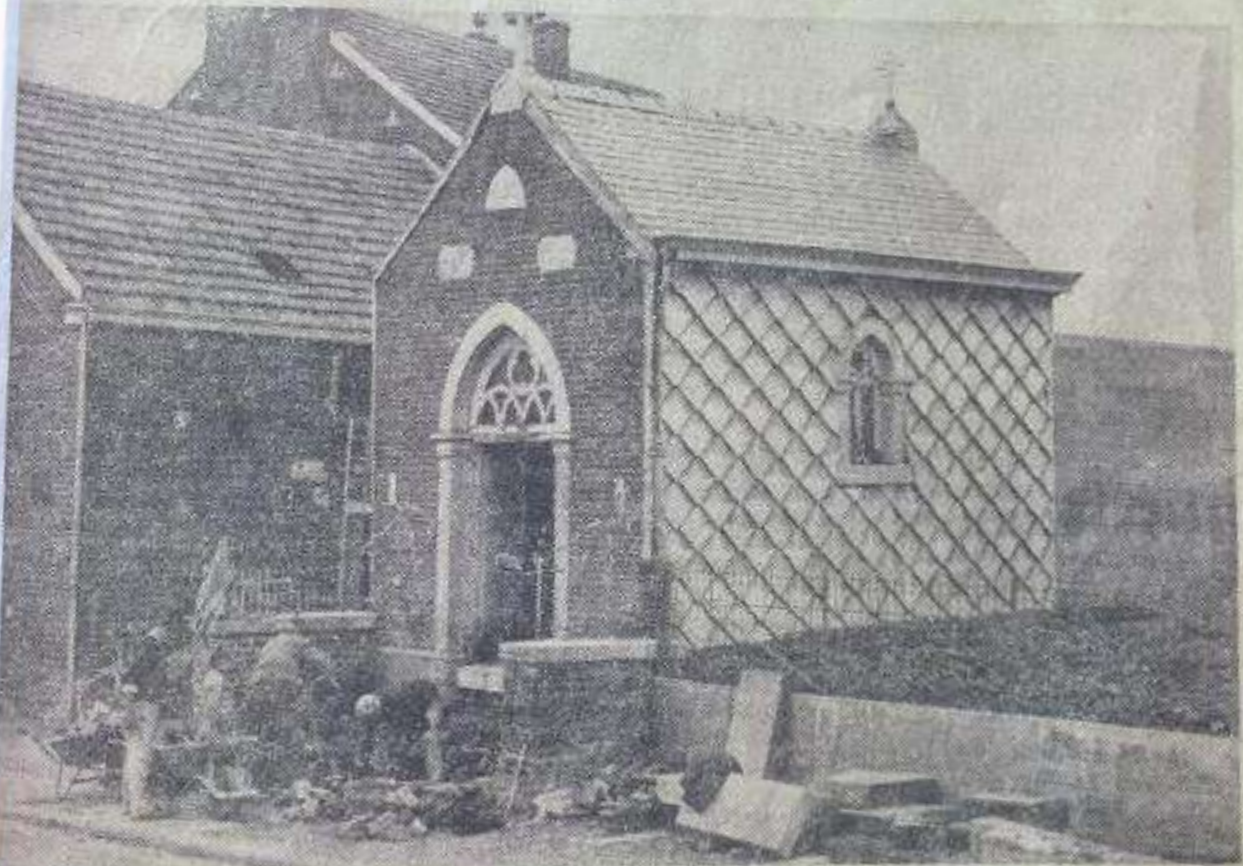
Les ouvriers bénévoles travaillent au nouvel escalier qui conduira à la chapelle restaurée.

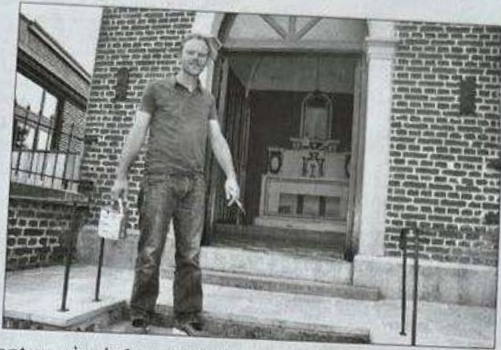
Grâce à la ténacité d'Eric et Valérie Henrard, cette deuxième phase de travaux est en bonne voie : l'enduit des murs et les moulures ont été entièrement rénovés et repeints. Le responsable de l'entreprise qui a rafraîchi les peintures a pris soin de photographier la voûte pour redessiner à l'identique les étoiles dorées qui l'ornaient. Portes et châssis ont été remis en état et les grilles extérieures déjà décapées vont bientôt recevoir une couche de protection.

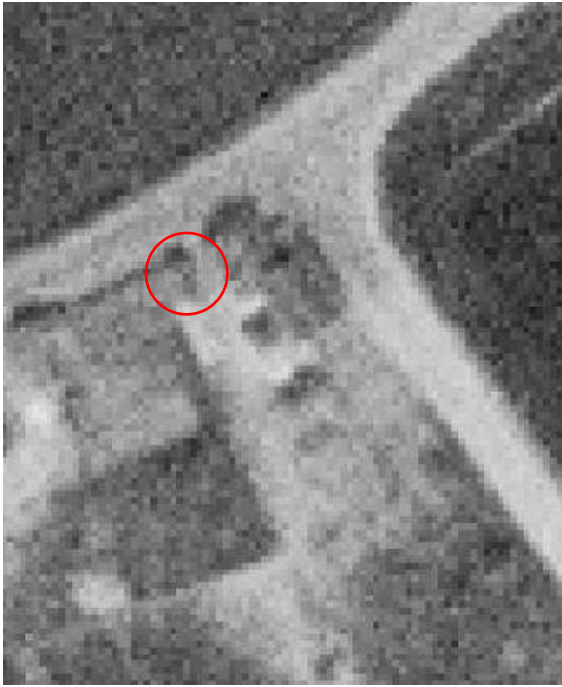
Figure 41: plan aérien de 1971. L'écurie derrière le chevet n'est pas encore construite. WalOnMap, juillet 2023.

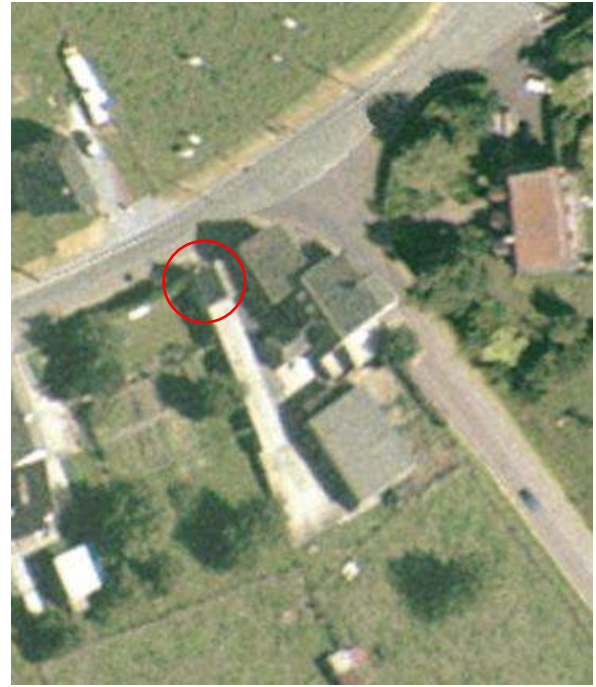
Figure 42: plan aérien de 1994. L'écurie derrière le chevet est bien présente. WalOnMap, juillet 2023.

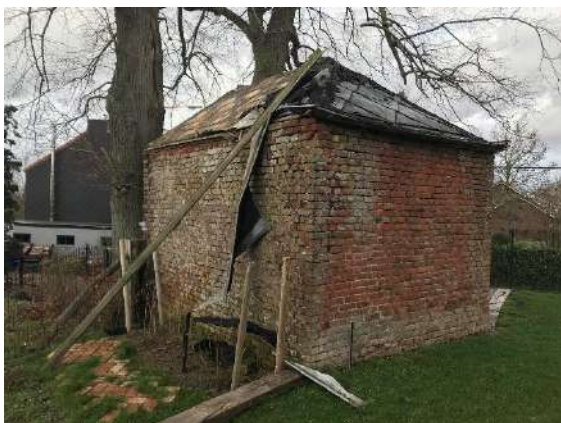
Figure 49: état de l'édifice en 2022. Façade arrière et droite. On observe les dernières traces de badigeon sur la façade de droite. Sarah Aniciato, 2022.

Des photos transmises par les propriétaires actuels permettent de deviner que la chapelle était jadis peinte en blanc avec un badigeon à la chaux. On peut également observer l'état désastreux de la couverture de toiture.

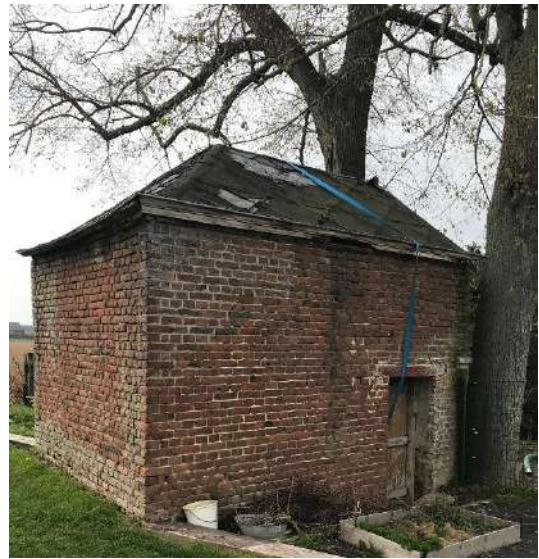
Figure 50: état de l'édifice après une tempête en 2022. Façade arrière et gauche. On observe la porte en bois à linteau droit sur la façade gauche. On distingue également le matériau de toiture. Sarah Aniciato, 2022.

La description présente sur l'inventaire du petit patrimoine Wallon mentionne la présence d'une croix fleurdelisée qui ornait jadis la toiture. Elle a sûrement été retirée où a disparu lors des dernières tempêtes qui ont mis à mal la toiture de l'édifice.

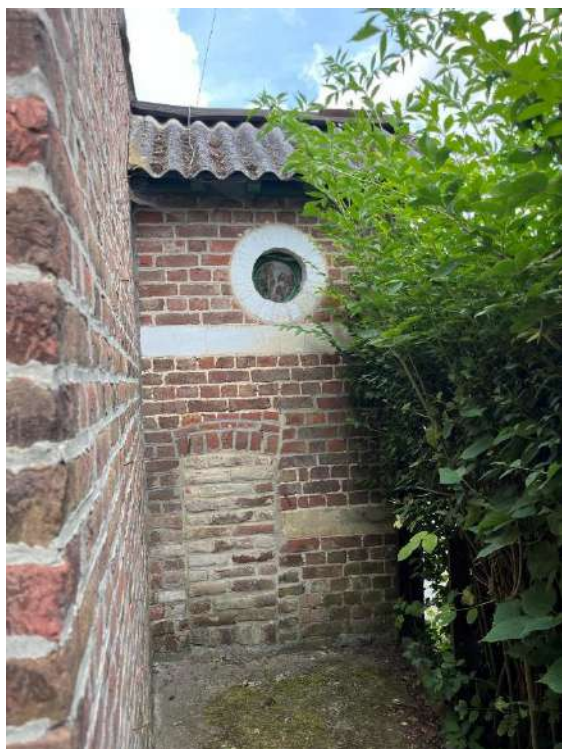
Figure 54: façade gauche. Louise Schröder, 7 juillet 2023.

Ce reposoir est de plan rectangulaire et prend l'apparence d'une petite chapelle. Il a une toiture à deux versants.

Pour cet édifice, le matériau principal est la brique. Elle présente un appareillage en croix. Il y a par endroit des frises en pierre de Gobertange peintes en blanc. Certains éléments sont en petit granit, comme une pierre d'angle en bas à droite de la façade avant et le seuil de la baie de cette même façade.

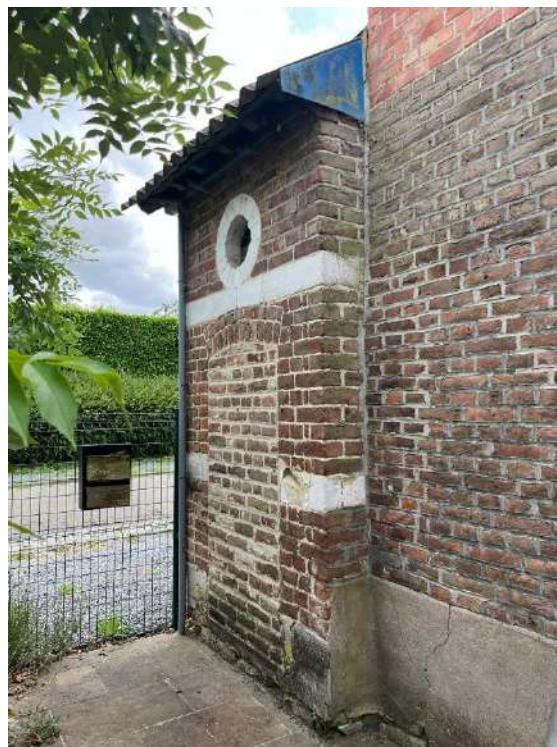
Figure 55: façade droite et arrière. Louise Schröder, 7 juillet 2023.

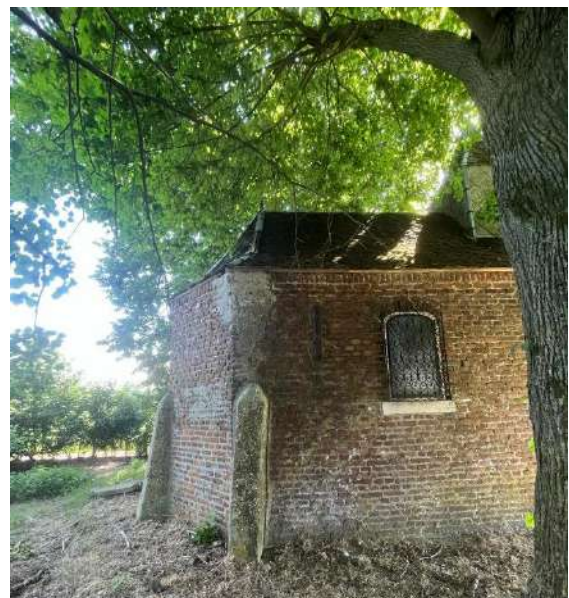
Figure 62: façade gauche de la chapelle. Louise Schröder, 7 juillet 2023.

La toiture est à plusieurs pans à coyaux, avec une couverture en ardoise d'éternit. Le clocheton de plan carré est également recouvert d'éternit et présente une toiture en pavillon à coyaux. Il n'y a pas de gouttière ni de corniche mais on observe une frise sur goutte.

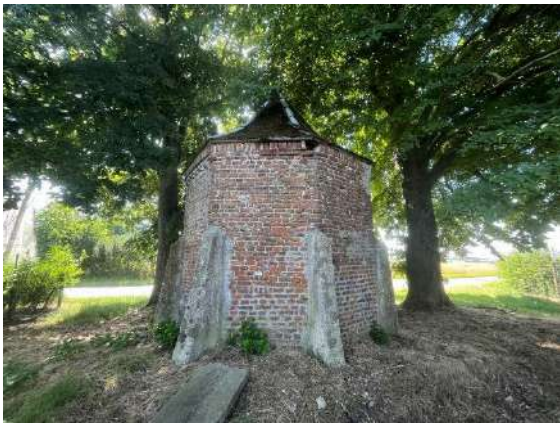
Figure 63: façade arrière de l'édifice. Louise Schröder, 7 juillet 2023.

Des traces de peinture sur la façade indiquent que l'édifice était autrefois peint en blanc.

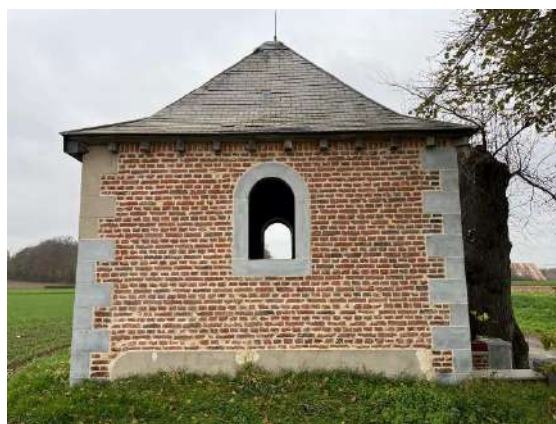
Figure 68: façade latérale droite. Louise Schröder, 1er décembre 2022.

La toiture est en pavillon à coyaux. La couverture est en ardoise d'éternit (il y a quelques vraies ardoises à certains endroits) et

est terminée par une croix en fer forgé. Sous les corniches se trouvent des modillons en bois. On en compte douze sur les façades latérales et onze par à l'avant et à l'arrière.

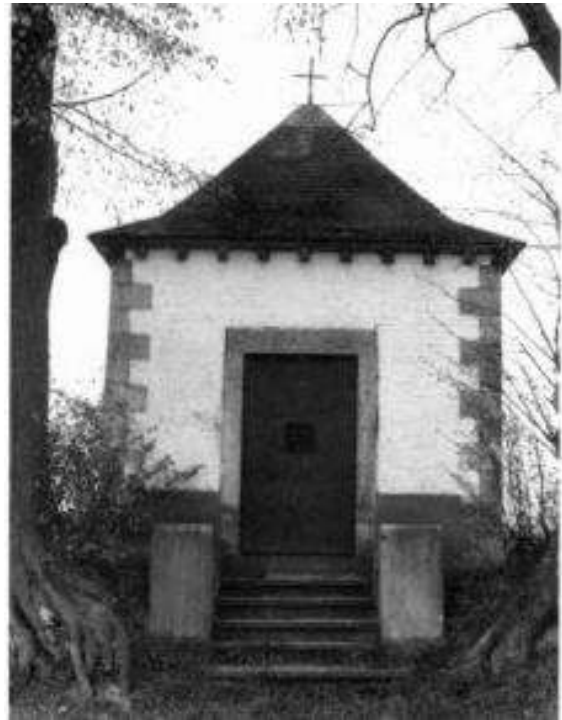
Figure 69: chapelle aux briques peintes. La date de la photo est inconnue. Le patrimoine monumental de la Belgique, 1994.

Bien que le bâtiment ait été récemment restauré grâce à des subsides de la Région Wallone, des photos d’époques permettent d’observer son allure d’origine. Les briques, aujourd’hui apparentes, étaient autrefois peintes en blanc, ne laissant apparaître que les éléments en pierre.

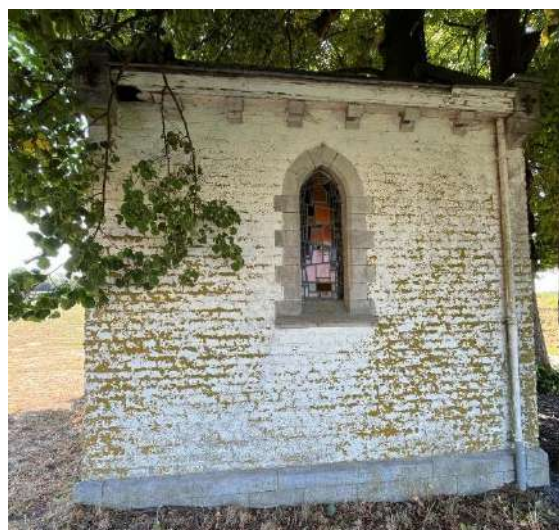
Figure 75: façade gauche avec la baie et ses vitraux colorés. Louise Schröder, 10 août 2022.

surplombée par un arc de décharge à tympan fermé en calcaire de Meuse, surmontée d'un oculus trilobé muré. L'entrée dans l'édifice se fait par deux degrés en calcaire de Meuse. Les flancs sont percés de baies latérales de même forme et de même taille. Elles sont placées au milieu de chaque façade et présentent une ouverture tiers-point. Surplombants une tablette en pierre, les montants sont harpés et les baies sont refermées par des vitraux colorés. Dans la maçonnerie du chevet, se trouve un autre oculus trilobé fermé par un vitrage travaillé.

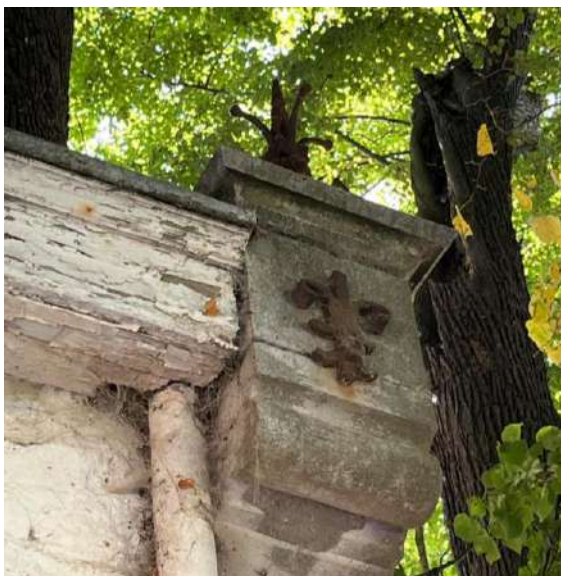
Figure 89: fleuron et fleur de lys. Louise Schröder, 10 août 2022.

A deux versant, la couverture est en ardoises et se termine par des corniches en bois, sous lesquelles sont placés six modillons en pierre bleue moulurés de chaque côté. Les chevronnières en calcaire droites et légèrement découvertes sont sur console en pierre, ornées de fleurons et de fleurs de lys. Le faîte est terminé par une croix en fer forgée.

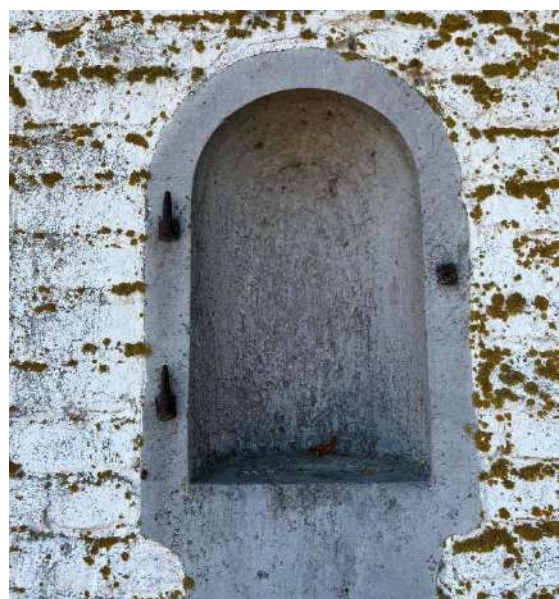
Figure 90: tête de la potale. Louise Schröder, 10 août 2022.

Incrustée dans la maçonnerie du chevet, une potale en pierre bleue porte l'inscription « Ave Maria 1834 ». Elle est monolithe et à une tête cintrée sur un pédicule quadrangulaire.

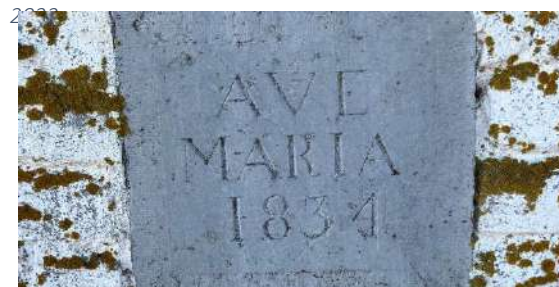
Figure 91: inscription sur la potale. Louise Schröder, 10 août 2022.

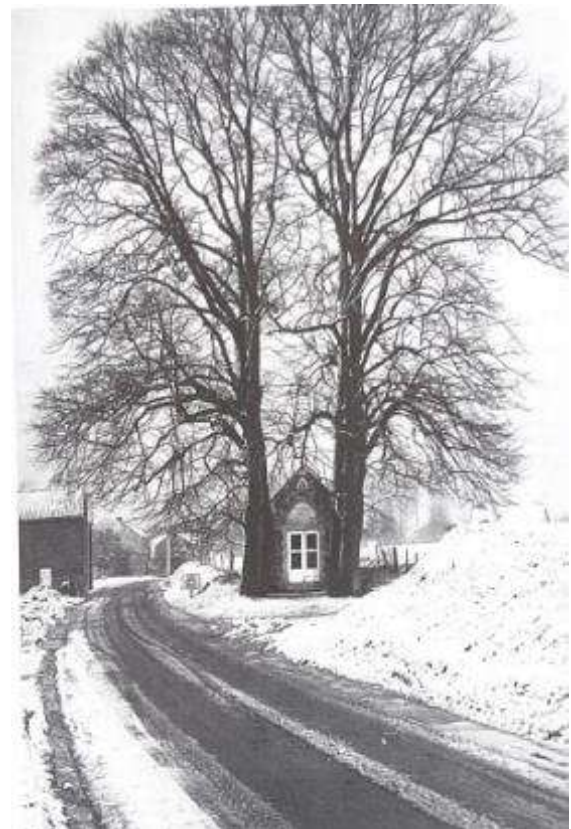
Figure 92: état de la chapelle en 1988. François Mahiels, Si Geer m'était conté.

Il subsiste des traces des anciens barreaux des fenêtres, comme le témoigne les éléments d'accroche encore présents. La potale semblait aussi être fermée par une grille. Une statue s'y trouvait sûrement.

Plusieurs fois de suite au début des années 2000, la chapelle a été vandalisée et les carreaux des fenêtres et de la porte cassés. Si la chapelle présente aujourd'hui des vitraux à l'allure moderne, ceux d'autrefois étaient beaucoup plus classiques ² et imagés.

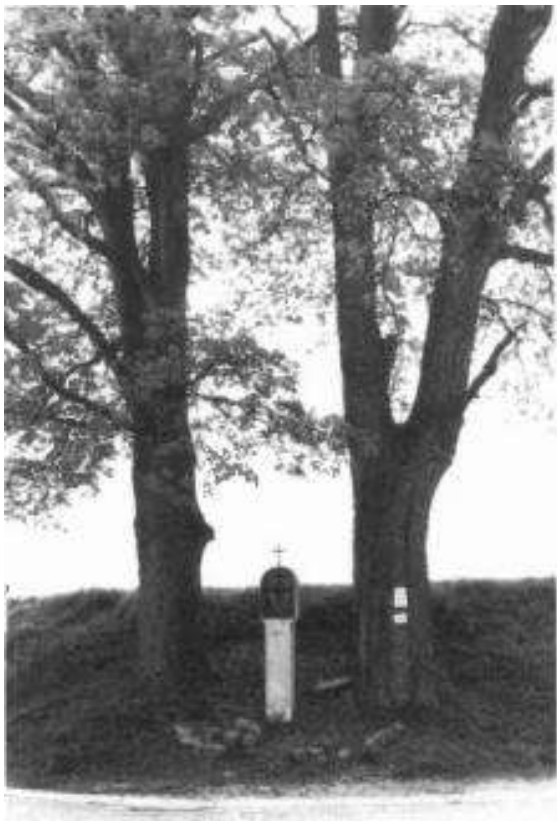
Figure 99: chapelle du crucifix, avec une croix sur sa tête. La date de la photo est inconnue. Le patrimoine monumental de la Belgique, 1994.

On remarque sur d'anciennes photos une croix en fer forgé ornait auparavant l'édicule.

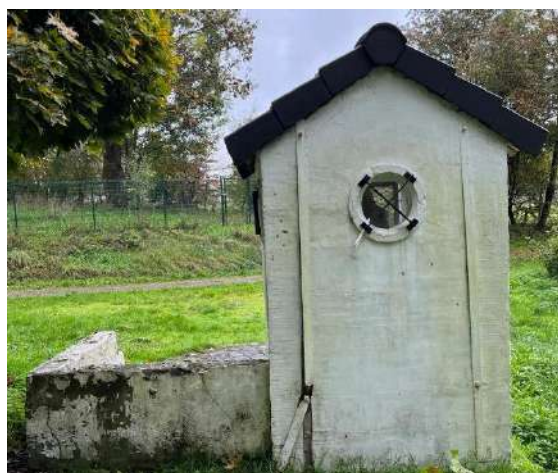
Figure 106: arrière de la fontaine. On distingue les ancrs des tirants ainsi que l'oculus grillagé. Louise Schröder, 18 octobre 2022.

Pour cet édifice, le matériau principal est la brique. Les façades avant et arrières sont maintenues avec des tirants dont distingue les ancrs à l'arrière et à l'avant du bâtiment. Le tout est recouvert d'un crépi taloché blanc dans lequel sont sculpté des trompes l'œil qui ont l'apparence de pierres d'angles dans les angles de l'édifice et de briques sur les pans latéraux. La façade arrière est également talochée mais sans trompe l'œil. A l'avant, l'allège et le dessus du linteau sont laissés bruts. Une plaque en

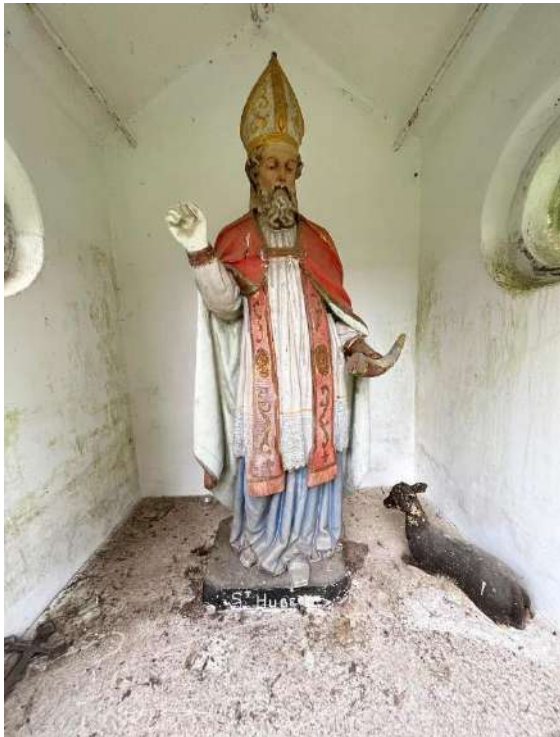
A l'intérieur de la niche trône une grande statue de Saint Hubert en Evêque accompagné d'un agneau à sa gauche visiblement ajouté. Le Saint porte une mitre et on remarque qu'il lui manque la crosse épiscopale qu'il tenait visiblement dans sa main droite. Il porte dans la main gauche ce qui s'apparente à un bois (sans doute de cerf). Il y a également un petit crucifix métallique.

Figure 107: statue de Saint-Hubert. On distingue les tirants dont les ancrs sont visibles à l'extérieur. Louise Schröder, 18 octobre 2022.

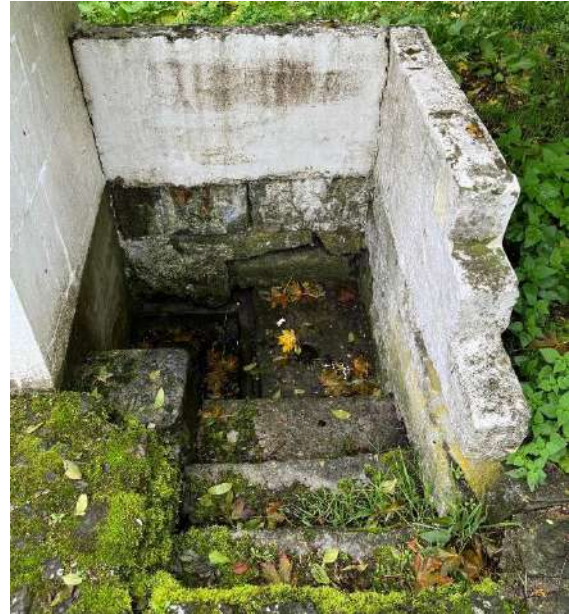
Figure 108: fontaine attenante au reposoir. Louise Schröder, 18 octobre 2022.

L'histoire de l'édification de cet édifice est inconnue, même si plusieurs sources la datent du 19^e siècle. On sait que la source attenante était très fréquentée et alimentait les habitants du village en eau potable avec les autres sources présentes dans le village jusqu'en 1914. Après la Première Guerre Mondiale, d'autres solutions en approvisionnement d'eau furent installées, comme des pompes à eau. Il semblerait que cette chapelle ait été construite à cet endroit pour protéger la source ou en bénir l'eau. En 1930, lors du centenaire de la Belgique, un tilleul est planté à côté de cette fontaine. Il n'y en a plus la trace aujourd'hui. (Mahiels, 1994)

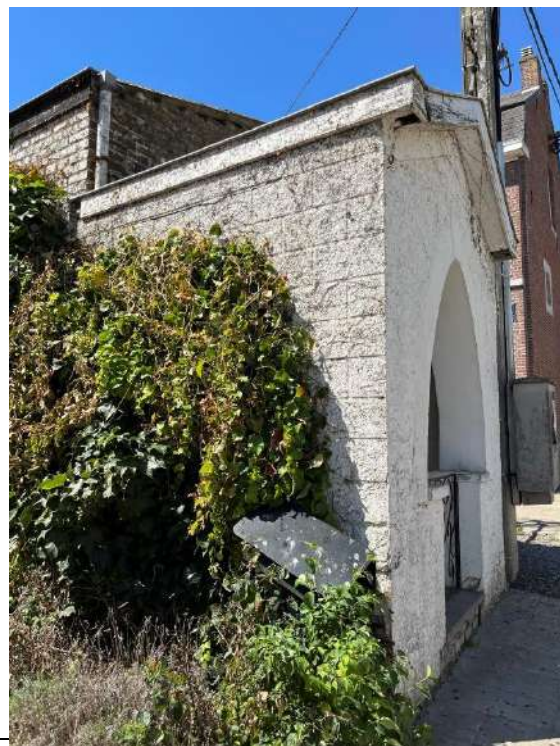
DESCRIPTION HISTORIQUE
-Figure 115: façade avant et gauche. On remarque le bâtiment qui est accolé à l'arrière. Louise Schröder, 10 août 2022.

Bien qu'on ne connaisse pas l'histoire de cet édifice, il apparaît sur les vues aériennes à partir de 1971 et semble être contemporain du bâtiment auquel il est accolé puisque ce dernier apparaît également à cette époque.

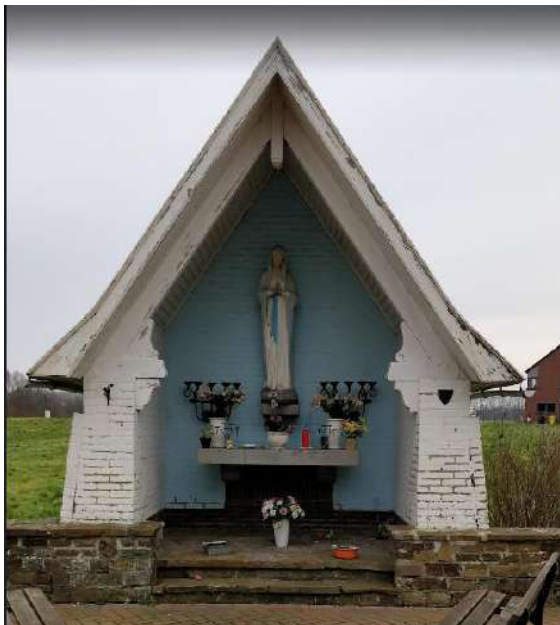
Figure 122: état de la chapelle en 2018. Google Earth, 2023.

La grille qui ferme l'édifice est récente, comme le montre cette photo de l'édifice en 2018.

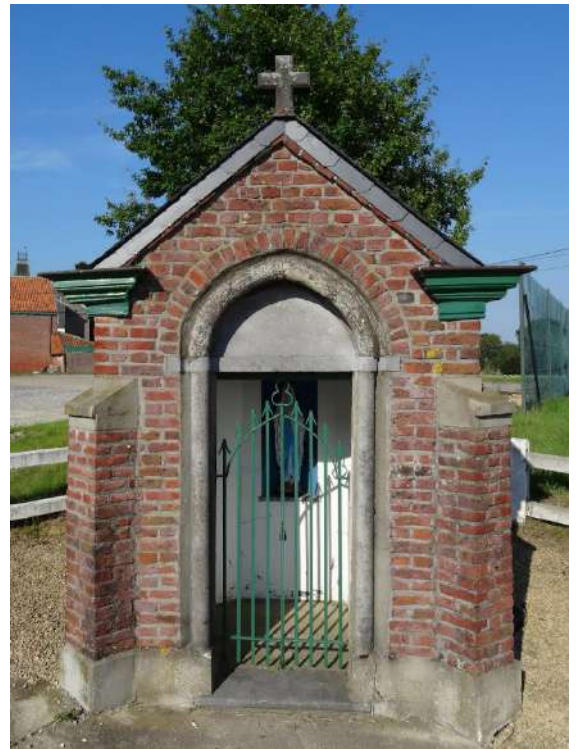
Figure 128: état en 2014. Les corniches et la grille sont vertes. Google earth, juillet 2023.

L'histoire de cet édifice est inconnue. La date de son édification semble cependant correspondre à la date de son édification, puisqu'elle apparaît seulement sur les premières vues aériennes en 1971. La carte du dépôt de la guerre de 1861 n'en fait pas mention. On remarque cependant sur une photo de 2014 que les corniches et la grille qui ferme l'entrée étaient peintes en vert. Une autre photo de 2020 montre que les peintures des fenêtres latérales ont été restaurées. La corniche avait déjà été repeinte en gris.

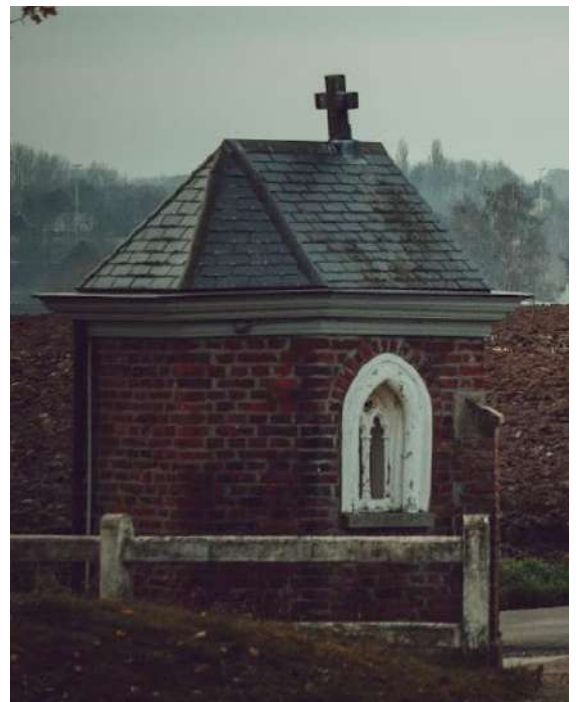
Figure 129: état en 2020. On remarque la peinture écaillée sur le remplage de la baie latérale. Les corniches sont déjà grises. Google Earth, juillet 2023.

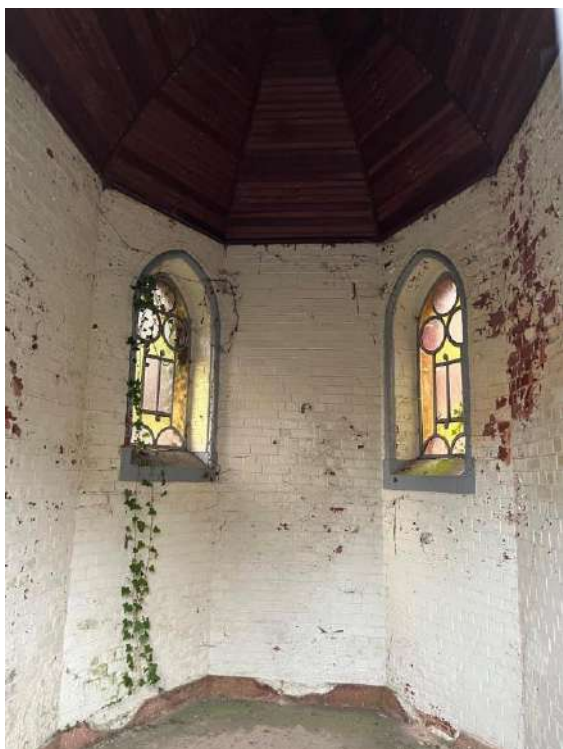
Figure 140 intérieur de la chapelle, qui montre le chevet à plusieurs pans et la toiture à cinq versants même si l'arrière de l'édifice est inaccessible. Louise Schröder, 21 décembre 2022.

A l'intérieur, les murs sont en brique blanchies. Le sol est en béton. On accède à l'intérieur par deux degrés en calcaire de Meuse. L'intérieur est totalement vide. Le plafond est recouvert d'un lambris en bois.

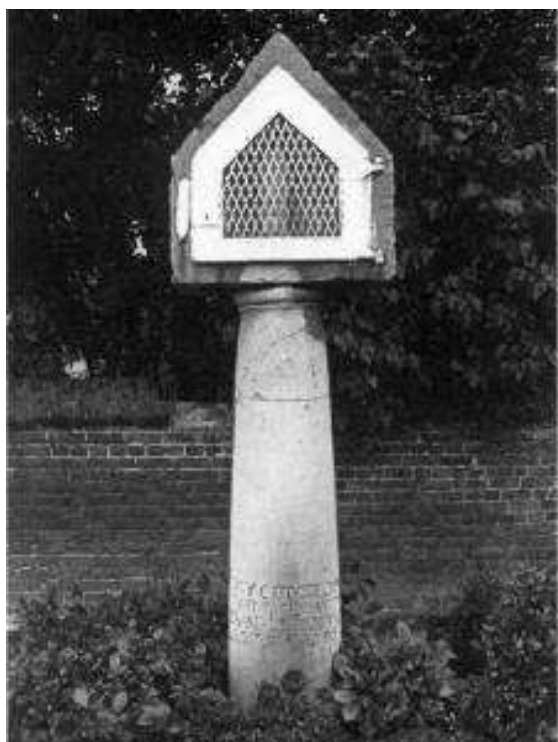
Figure 78: potale dont la grille est différente. La date de la photo est inconnue. Le patrimoine monumental de la Belgique, 1994.

Comme le raconte l'inscription gravée sur la colonne, cette potale aurait été érigée par la veuve de Gérard le Peneux, en témoignage de sa foi. La potale date du XVII^e siècle, mais on ignore si la date du 27 septembre 1690 fait référence au décès de la personne concernée ou à l'érection de la potale même si cette date correspond sûrement à la date d'édification de la potale, comme il est d'usage d'y apposer le millésime. Selon d'anciennes descriptions, les écritures auraient été autrefois peintes et la colonne brisée à certains endroits puis recimentée afin d'être restaurée. On peut voir également sur une ancienne photo que la grille actuelle de la porte est récente puisqu'elle

diffère de celle sur la photo. La porte en elle-même semble cependant similaire. (Le patrimoine monumental de la Belgique, 1994)
